Biologisk påväxt på mineraliska fasader

Published in:
Bygg & teknik

2005

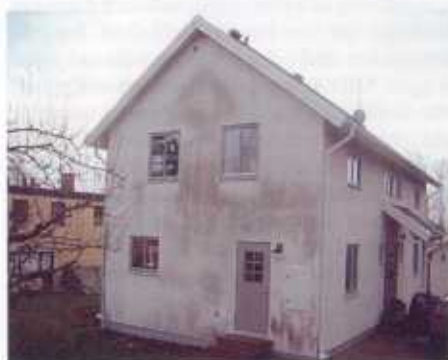
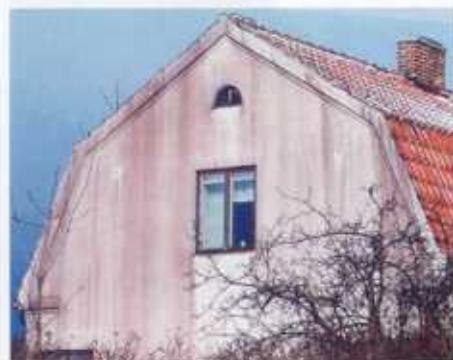
Bild 1: Fasader med kraftig påväxt av olika organismer.

Alger är oberoende av underlaget de växer på, därför att de vid fotosyntesen kan omvandla solljus till energi. Vi känner normalt alger från de marina miljöerna, där de är beroende av flytande vatten. En grupp alger, också kallade terrestriska alger, har dock utvecklats till att leva i fuktiga miljöer, utan tillgång till fritt vatten. Dessa alger sprids i luften och kan överleva långa perioder utan fritt vatten. Alger är mycket vanliga på fasader, där de oftast syns som gröna partier, men rödfärgade alger förekommer också, bild 1.

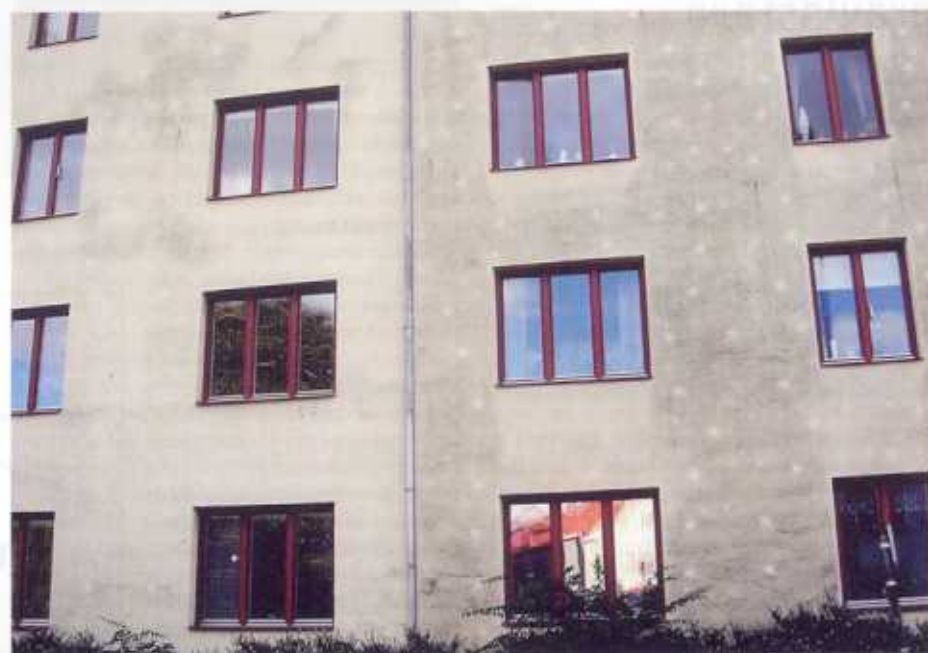
Bild 2: Fasad på byggnad i Kristianstad. Högra hälften har kraftig påväxt och vita prickar syns. Vänstra hälften har nästan ingen påväxt.

Orsaken till detta är fortfarande okänd, men ofta finns problemet på fasadkonstruktioner av tunn puts på isolering, vilket är en vanlig konstruktion i Sverige. Även om de flesta av dessa konstruktioner inte drabbats finns det många exempel. I vissa fall är påväxten generell medan i andra fall är situationen mer obegriplig. Man kan till exempel hitta byggnader där halva fasaden har drabbats av kraftig påväxt medan resten inte har drabbats, i samma väderstreck, *bild 2*.

Ett speciellt fall för några av de undersökta fasaderna i Skåne är fasader med "vita prickar", bild 2. Hela fasadytan är täckt av påväxt utom enstaka regelbundna ytor där ingen påväxt finns.

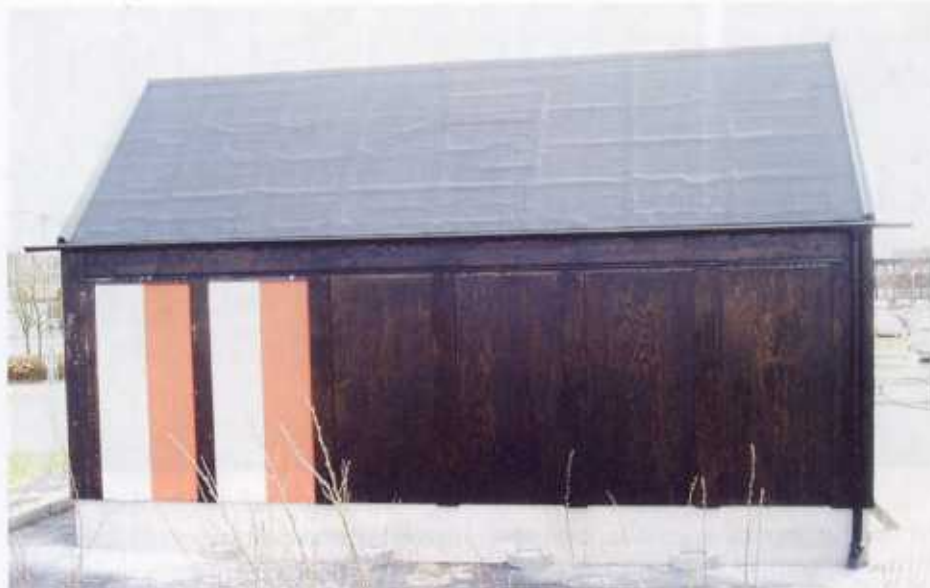
Bild 3: Provhus på LTH, Lund.

gre värmekapacitet och därför kan få kondens på klara nätter när temperaturen sänks på grund av nattutstrålningen. För att undersöka detta har vi uppfört ett provhus på LTH i Lund. Provhushets långsidor består av sex utbytbara väggelement (2 100 gånger 1 050 mm) orienterade både mot norr och söder. I det första försöket jämfördes en lätt fasadkonstruktion bestående av tunnputs (cirka 3 mm) på cellplastisolering med en tung fasadkonstruktion bestående av tunnputs på en tegelmur. Den bakomliggande väggkonstruktionen var en traditionell träregelstomme. Ytputsen bestod till hälften av vit och hälften av röd färg, *bild 3*. I varje väggkonstruktion monterades givare för mätning av temperatur och relativ fuktighet precis innanför fasadputsen på olika ställen. Dessutom mättes temperatur och relativ fuktighet i luften. Båda fasadkonstruktionerna studerades både i söder- respektive norrläge.

Just nu har vi uppfört de sista väggelementen på provhuset. Alla väggar är uppbyggda som lättfasad, alltså tunn puts på isolering. Vi målar med antingen organisk eller mineralisk färg med och utan fungicid tillsats. Syftet är att undersöka påväxten på lång sikt. Vi mäter kontinuer-

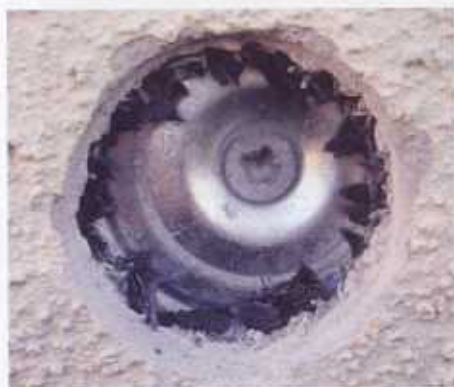
Bild 4: Utborrning av putsen vid en "vita prick". En metall kramla syns bakom putsen.

Vid undersökningar bakom dessa vita prickar fann vi metallkramlor som gick genom isoleringen och in i betongväggen bakom, bild 4. Orsaken till detta mönster med vita prickar är att kramlorna fungerar som köldbryggor, vilket medför att temperaturen i dessa punkter är högre än bredvid. Detta resulterar i sin tur i lägre fuktighet och därmed mindre risk för påväxt. Simuleringsförsök med datorprogrammet Heat3, som är ett tredimensionellt värmeledningsberäkningsprogram, gjordes för att kartlägga temperaturlördelningen vid dessa kramlor i en fasad med puts på isolering. Simuleringsförsöket genomfördes på en betongvägg med utanpåliggande puts på isolering. Beräkningarna gjordes med olika typer av kramlor (neopren och stål), olika cellplasttjocklek (50 respektive 100 mm) och olika tjocklek på putsskiktet (5 respektive 20 mm). Simuleringen genomfördes med

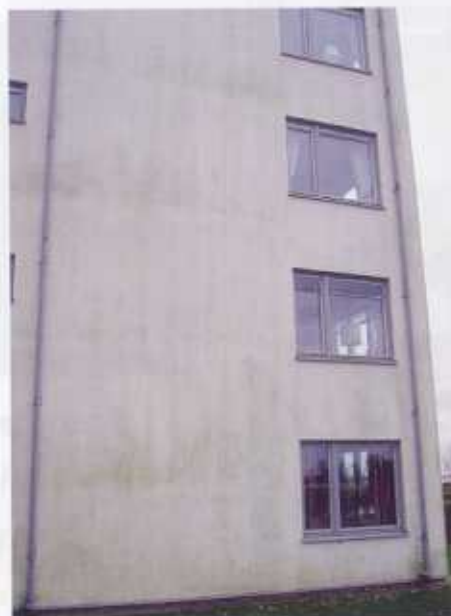
Bild 5: Fasad med påväxt av alg.

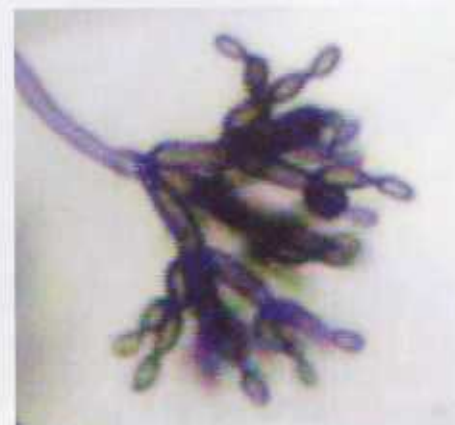
Bild 7: Mögelsvamp sett i mikroskop.

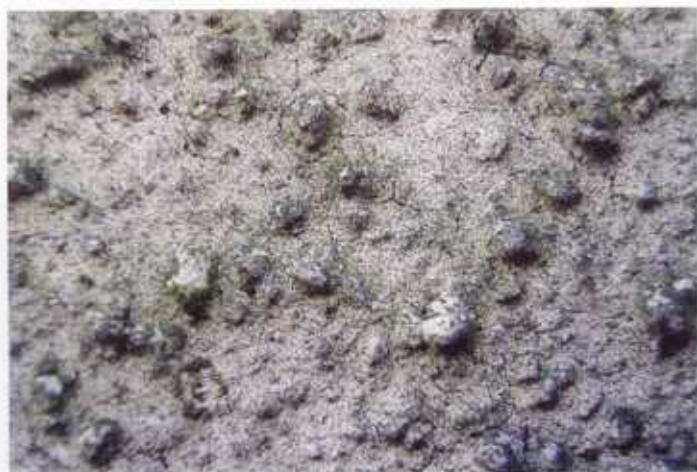
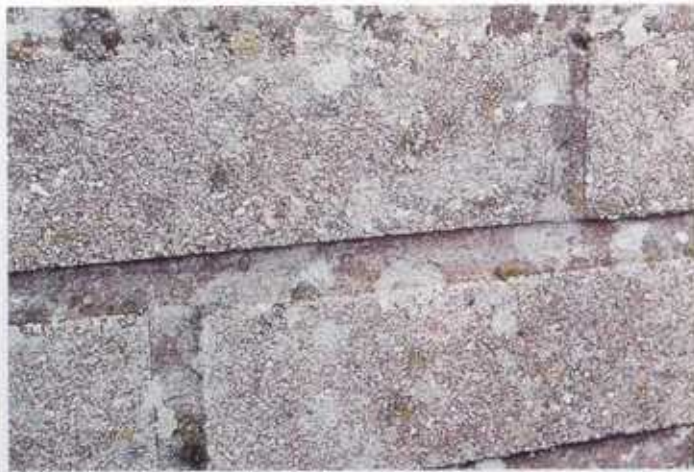
Bild 8: Olika lavar på fasader.

Lavar är en symbios mellan en svamp och en alg (eller cyanobakterie). Algdelen tillför näring till svampdelen medan svampdelen ger skydd till algdelen. På det sättet har lavan optimala förutsättningar att kunna växa i extrema miljöer, såsom på en fasad.
