INSPECCIÓN ELÉCTRICA Y LUMÍNICA DE LA INSTITUCIÓN EDUCATIVA  
MANUEL ELKIN PATARROYO BASADOS EN EL RETIE, NTC 2050 Y RETILAP

UNIVERSIDAD TECNOLÓGICA DE PEREIRA  
FACULTAD DE TECNOLOGÍA  
PROGRAMA DE TECNOLOGÍA ELÉCTRICA  
PEREIRA  
2015

Proyecto de grado  
Para optar al título de  
Tecnólogo Electricista

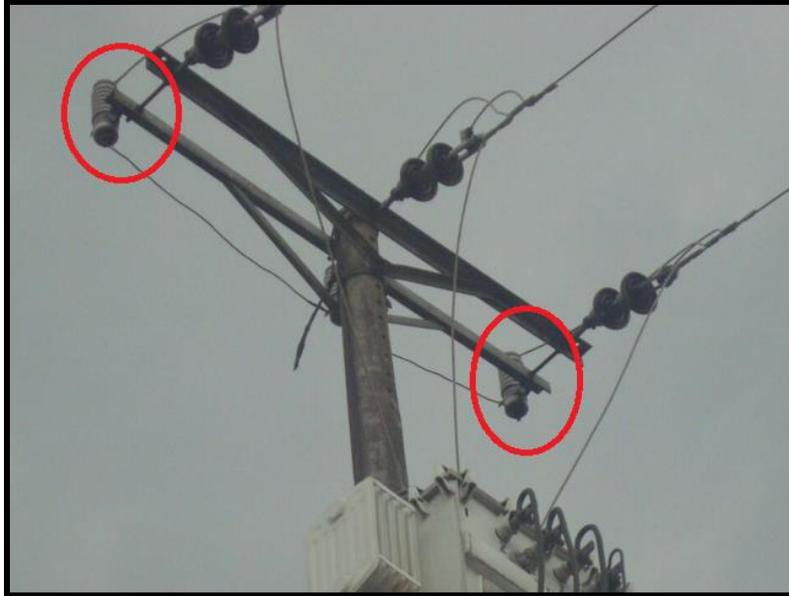
Aspecto	NC	Observaciones
<b>PROTECCIONES EN EL PUNTO DE DERIVACIÓN</b>		
Verificar la existencia de pararrayos y cortacircuitos fusibles en el punto de derivación. <b>Artículo 27 (capítulo 8)</b>	<b>G</b>	El transformador cuenta con su respectivo DPS, pero el corta circuitos no se haya en el mismo lugar del transformador, este está ubicado en el poste de derivación siguiente. Véase en la figura 2 -3.

**Figura 2. Observación falta de protección cortacircuitos en el punto de derivación**

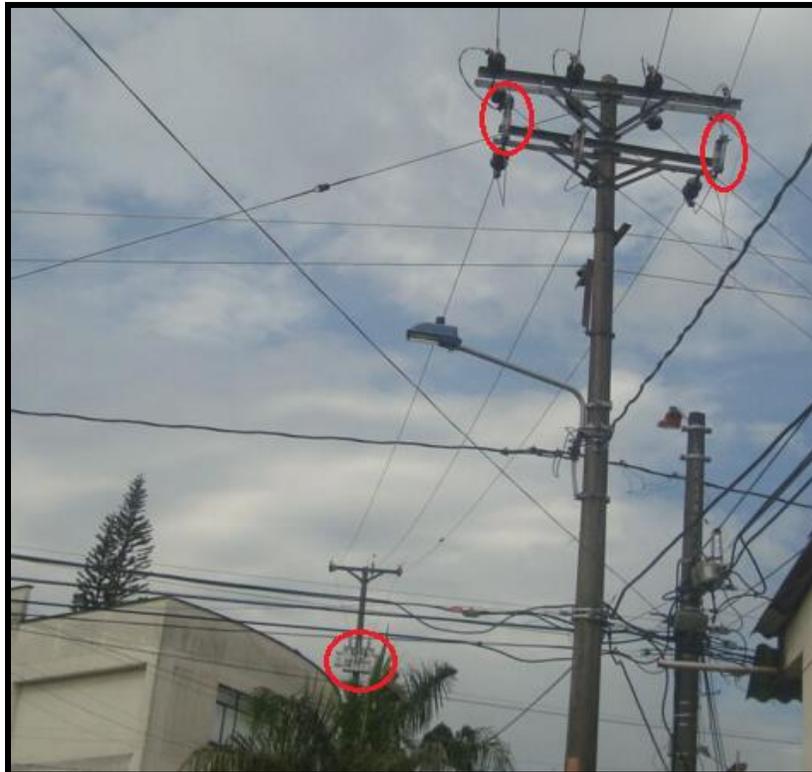
**Figura 3. Localización de la protección de cortacircuitos**

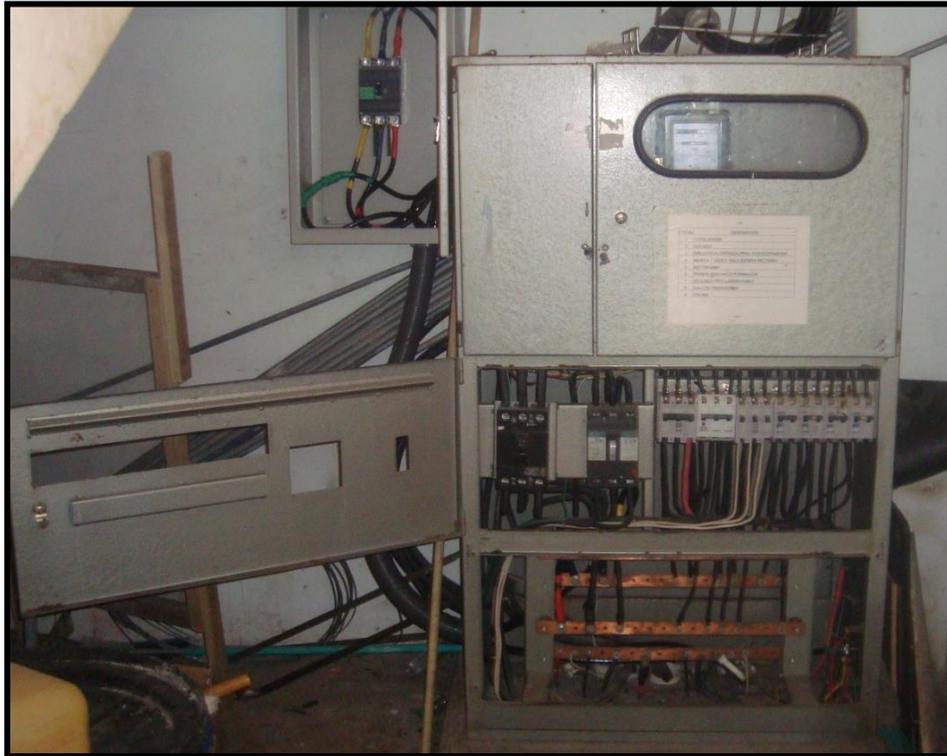
Figura 4. Tablero general.

Aspecto	NC	Observaciones
<b>COMBUSTIBLES ADYACENTES Y USO DE SALAS</b>		
En las salas y espacios donde haya instalado equipo eléctrico, verificar que las instalaciones estén libres de materiales combustibles, polvo y humo, y no sean utilizadas para reparación, fabricación o almacenamiento, excepto para partes menores esenciales en el mantenimiento del equipo instalado. Artículo 23 Numeral 4 retie 2013	<b>CL</b>	En el cuarto eléctrico hay elementos como palos, varillas, materiales de aseo, etc.
<b>SEÑALIZACIÓN DE SEGURIDAD</b>		
Verificar la señal de riesgo eléctrico en cada entrada de una subestación, y en las estaciones con malla eslabonada se deben instalar señales de seguridad en el perímetro que sea accesible a personas. Artículo 23 Numeral 1 retie 2013	<b>CL</b>	En el cuarto eléctrico no se encuentra ninguna señalización que indique los diferentes riesgos eléctricos que atentan con la vida humana al momento de realizar un ingreso a estas áreas.

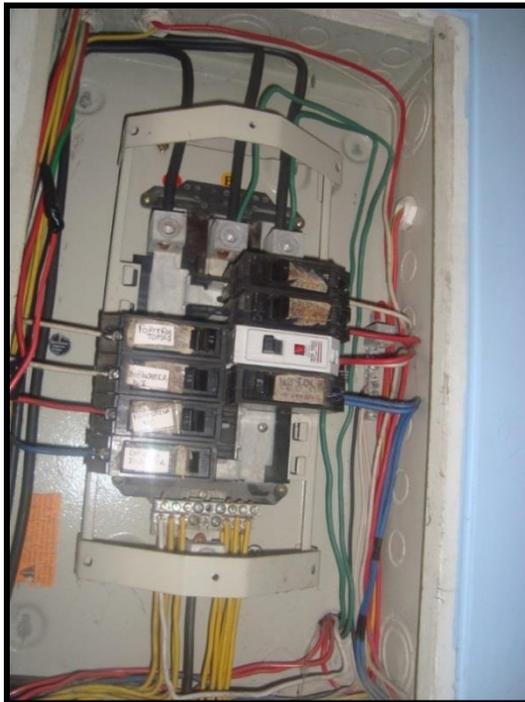
Figura 5. Tablero de la biblioteca

Aspecto	NC	Observaciones
<b>PUESTA A TIERRA</b>		
Verificar que todas las partes externas del panel estén puestas sólidamente a tierra mediante conductores de protección y sus terminales identificados con el símbolo de puesta a tierra. <b>Artículo 20, Numeral 23 retie 2013</b>	<b>MG</b>	Las partes del externas del tablero no se encuentran sólidamente puestas a tierra
<b>IDENTIFICACION</b>		
Verificar que los tableros de distribución tengan adherida de manera clara, permanente y visible: Tensión nominal de operación, Corriente nominal de operación, Número de fases, Número de hilos (incluyendo tierras y neutros), Razón social o marca registrada del fabricante, el símbolo de riesgo	<b>L</b>	No cuenta con ninguna simbología que indique la información dada por el articulo

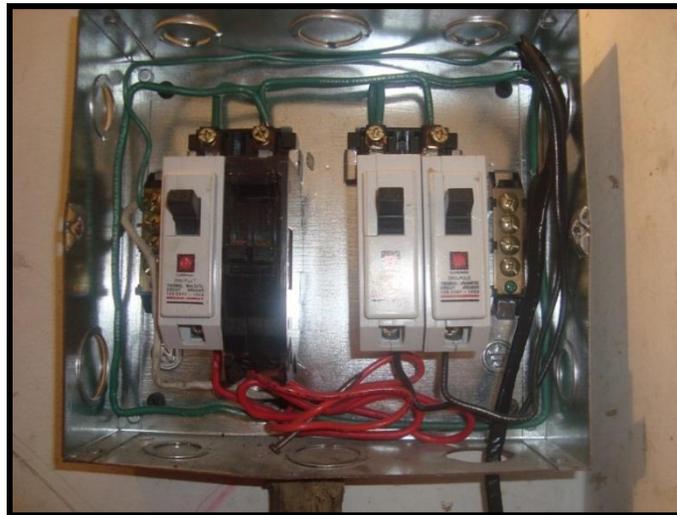
Figura 6. Sub-tablero de la biblioteca.

Aspecto	NC	Observaciones
<b>PUESTA A TIERRA</b>		
Verificar que los tableros estén conectados a tierra mediante un barraje terminal para el cable del alimentador. Dicho barraje deberá tener suficientes terminales de salida para los circuitos derivados. <b>Artículo 20, Numeral 23 retie 2013</b>	<b>MG</b>	El sub-tablero no está interconectado con el barraje de tierra. <b>Figura 7</b>
Verificar que todas las partes externas del panel estén puestas sólidamente a tierra mediante conductores de protección y sus terminales identificados con el símbolo de puesta a tierra. <b>Artículo 20, Numeral 23 retie 2013</b>	<b>MG</b>	Todas las partes del externas del sub-tablero no se encuentran sólidamente puestas a tierra
<b>IDENTIFICACION</b>		
Verificar que los tableros de distribución tengan adherida de manera clara, permanente y visible, por lo menos la siguiente información: Tensión (es) nominal (es) de operación, Corriente nominal de operación, Número de fases, Número de hilos (incluyendo tierras y neutros), Razón social o marca registrada del fabricante, el símbolo de riesgo eléctrico, Cuadro para identificar los circuitos. <b>Artículo 20 Numeral 23 item 1,4 RETIE 2013</b>	<b>L</b>	No cuenta con ninguna simbología que indique la información dada por el articulo

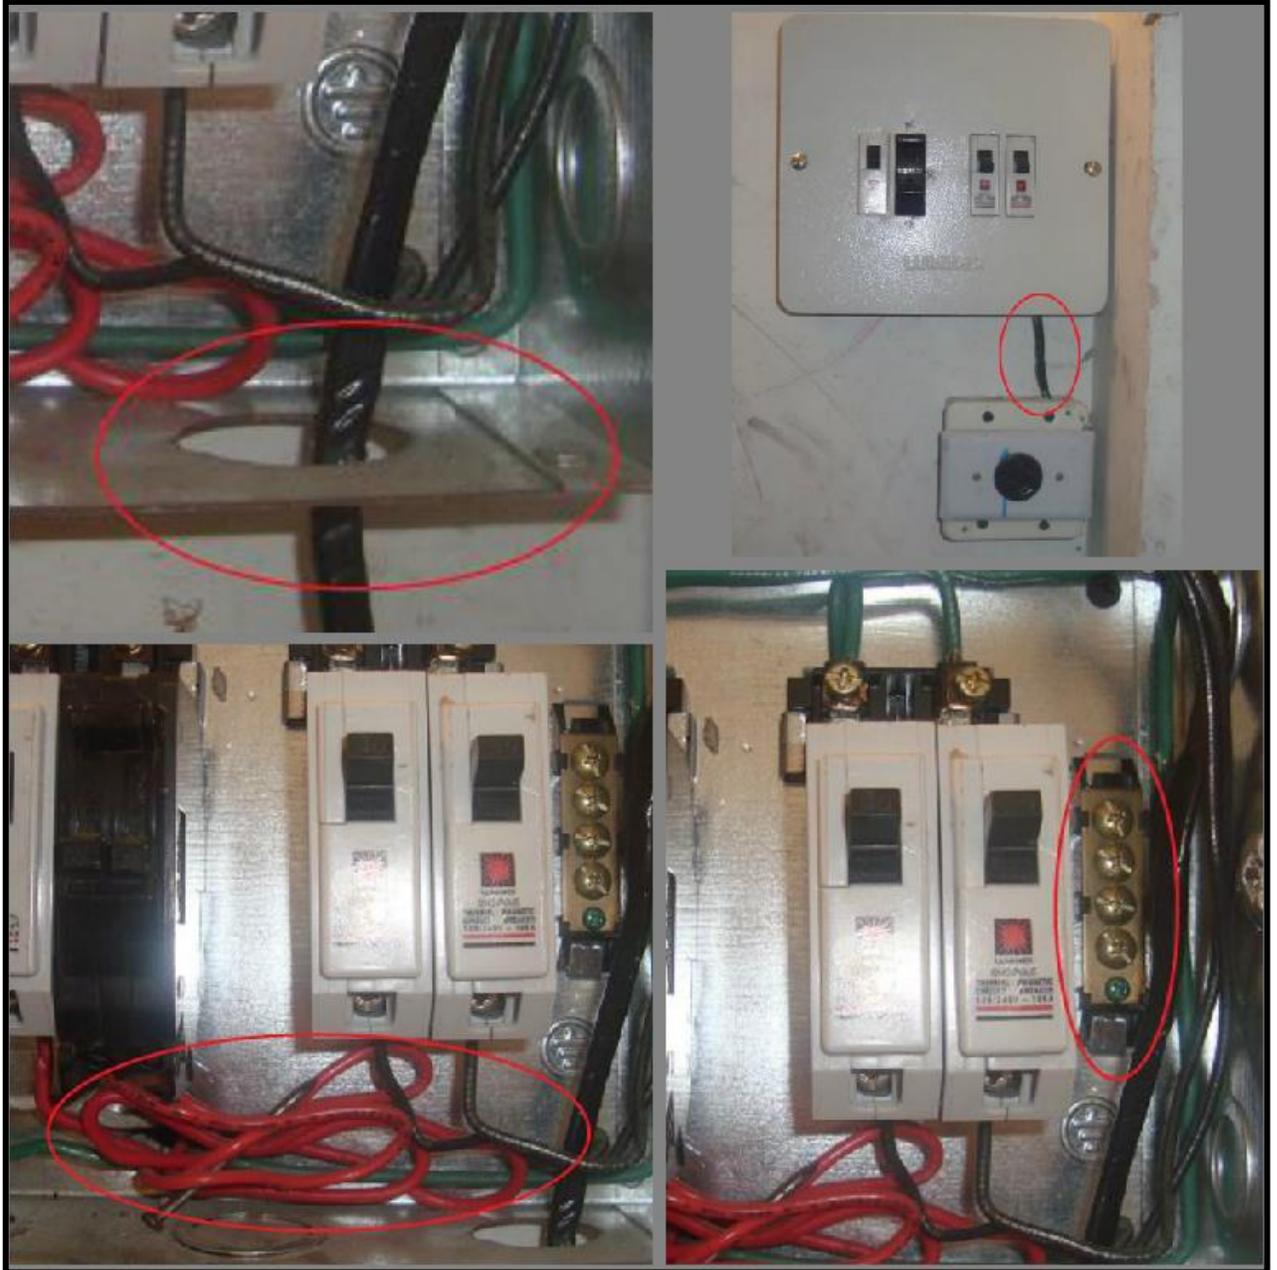
CONDUCTORES		
Verificar que los cables estén asegurados a los gabinetes y cajas de corte, o que se cumplan las condiciones para los cables con forro no metálico. 373-5 (B)	G	Se encuentra unos conductores a la vista saliendo de la caja de distribución sin un pasacable o a través de un ducto Figura 7
Verificar el espacio para alambrado y doblado en los gabinetes y cajas de corte. 373-6	L	Hay algunos conductores doblados sin una debida canaleta Figura 7
ENCLAVAMIENTO		
Para el caso de equipos fijos verificar que poseen los enclavamientos necesarios para evitar maniobras erróneas. Artículo 23 Numeral 1 retie 2013	G	los interruptores 3 y 4 deberían estar enclavados puesto que alimentan una fase de un toma monofásico trifilar respectivamente.

**Figura 7. Incumplimientos del sub-tablero de la biblioteca.**

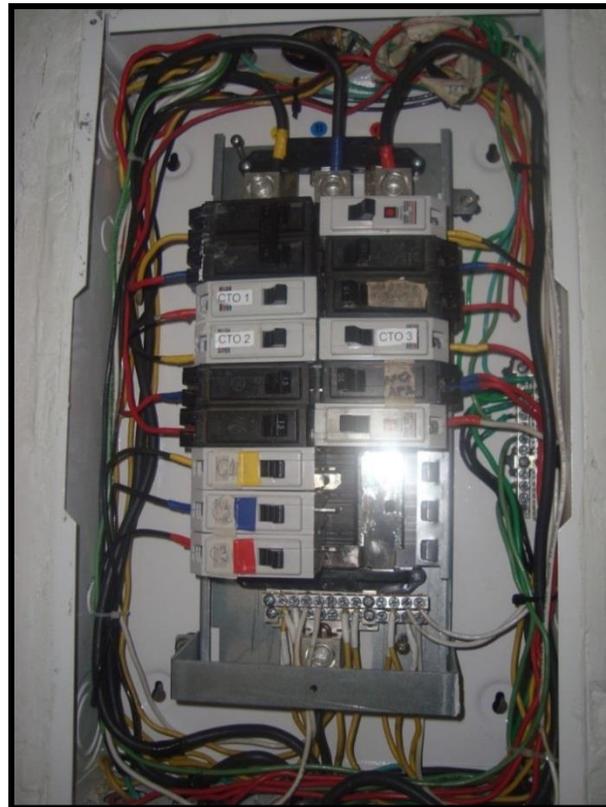
Figura 8. Tablero de sala de sistemas.

Aspecto	NC	Observaciones
<b>PUESTA A TIERRA</b>		
Verificar que todas las partes externas del panel estén puestas sólidamente a tierra mediante conductores de protección y sus terminales identificados con el símbolo de puesta a tierra. <b>Artículo 20, Numeral 23 retie 2013</b>	<b>MG</b>	Todas las partes del externas del tablero no se encuentran sólidamente puestas a tierra
<b>IDENTIFICACION</b>		
Verificar que los tableros de distribución tengan adherida de manera clara, permanente y visible, por lo menos la siguiente información: Tensión (es) nominal (es) de operación, Corriente nominal de operación, Número de fases, Número de hilos (incluyendo tierras y neutros), Razón social o marca registrada del fabricante, el símbolo de riesgo eléctrico, Cuadro para identificar los circuitos. <b>Artículo 20 Numeral 23 item 1,4 retie 2013</b>	<b>L</b>	No cuenta con ninguna simbología que indique la información dada por el articulo

IDENTIFICACION		
Verificar que todo tablero de distribución indique la posición que deben tener las palancas de accionamiento de los interruptores, al cerrar o abrir el circuito. Artículo 20 Numeral 23 ítem 1,4 RETIE 2013	L	El tablero no cuenta con la indicación debida para los interruptores en sus posiciones ON OFF
CONDUCTORES		
Verificar el espacio para alambrado y doblado en los gabinetes y cajas de corte. 373-6	L	En algunas zonas los conductores se encuentran muy doblados.

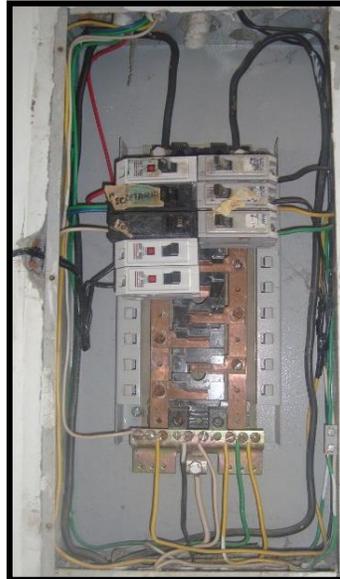
Figura 9. Tablero secretaria.

Aspecto	NC	Observaciones
<b>PUESTA A TIERRA</b>		
Verificar que los tableros estén conectados a tierra mediante un barraje terminal para el cable del alimentador. Dicho barraje deberá tener suficientes terminales de salida para los circuitos derivados. <b>Artículo 20, Numeral 23 retie 2013</b>	<b>MG</b>	El tablero no cuenta con un barraje de tierra, solo tiene un conductor pegado a la carcasa del mismo, pero los circuitos no tienen su conductor a tierra <b>Figura 10</b>
Verificar que todas las partes externas del panel estén puestas sólidamente a tierra mediante conductores de protección y sus terminales identificados con el símbolo de puesta a tierra. <b>Artículo 20, Numeral 23 retie 2013</b>	<b>MG</b>	Todas las partes del externas del tablero no se encuentran sólidamente puestas a tierra
<b>IDENTIFICACION</b>		
Verificar que los tableros de distribución tengan adherida de manera clara, permanente y visible, por lo menos la siguiente información: Tensión (es) nominal (es) de operación, Corriente nominal de operación, Número de fases, Número de hilos (incluyendo tierras y neutros), Razón social o marca registrada del fabricante, el símbolo de riesgo eléctrico, Cuadro para identificar los circuitos. <b>Artículo 20 Numeral 23 item 1,4 RETIE 2013</b>	<b>L</b>	No cuenta con ninguna simbología que indique la información dada por el articulo

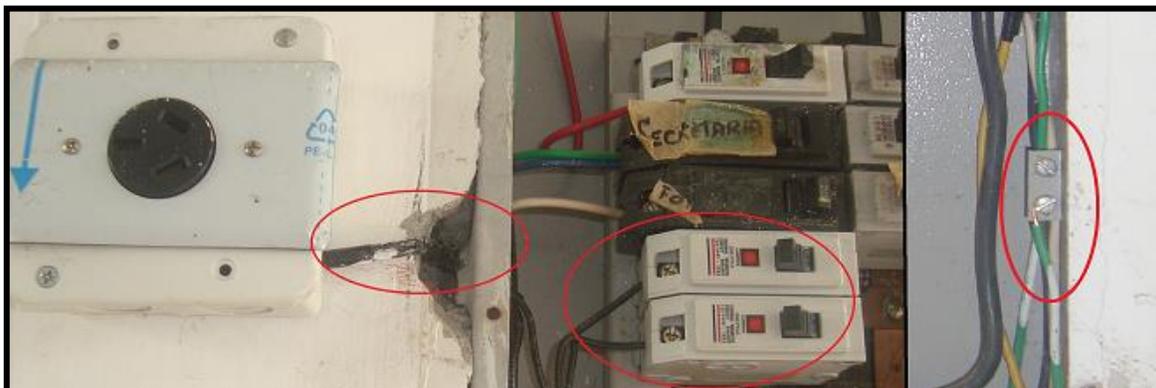
Figura 10 . Incumplimiento de pasacable, enclavamientos y puesta a tierra de circuitos ramales

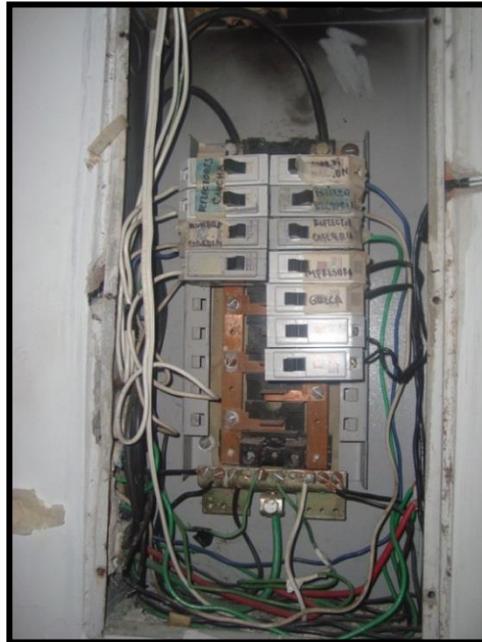
Figura 11. Tablero de Rectoría.

Aspecto	NC	Observaciones
<b>PUESTA A TIERRA</b>		
Verificar que todas las partes externas del panel estén puestas sólidamente a tierra mediante conductores de protección y sus terminales identificados con el símbolo de puesta a tierra. <b>Artículo 20, Numeral 23 retie 2013</b>	<b>MG</b>	Todas las partes del externas del tablero no se encuentran sólidamente puestas a tierra
<b>IDENTIFICACION</b>		
Verificar que los tableros de distribución tengan adherida de manera clara, permanente y visible, por lo menos la siguiente información: Tensión (es) nominal (es) de operación, Corriente nominal de operación, Número de fases, Número de hilos (incluyendo tierras y neutros), Razón social o marca registrada del fabricante, el símbolo de riesgo eléctrico, Cuadro para identificar los circuitos. <b>Artículo 20 Numeral 23 ítem 1,4 RETIE 2013</b>	<b>L</b>	No cuenta con ninguna simbología que indique la información dada por el artículo

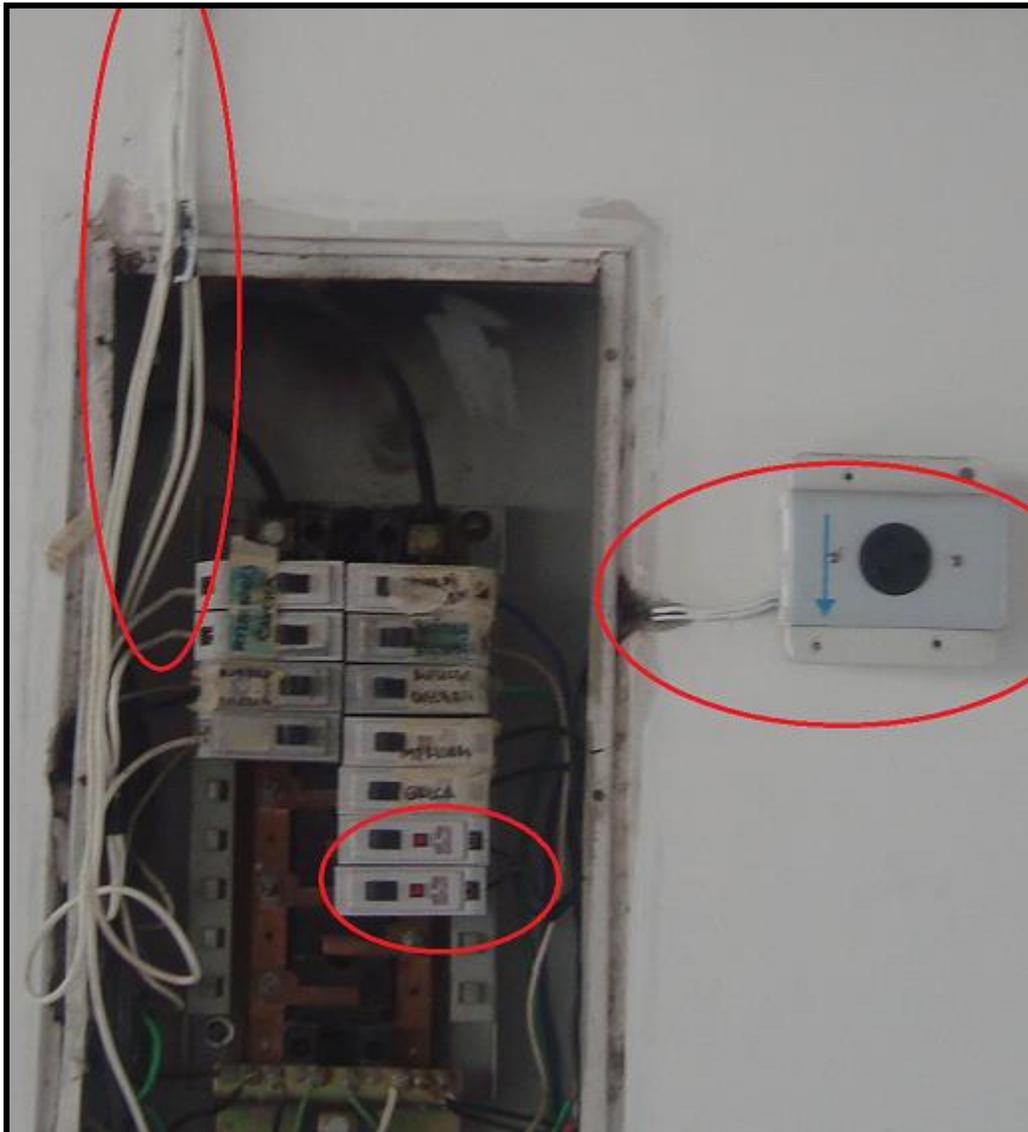
Figura 12. Incumplimientos por falta de pasacable y de enclavamiento de interruptores

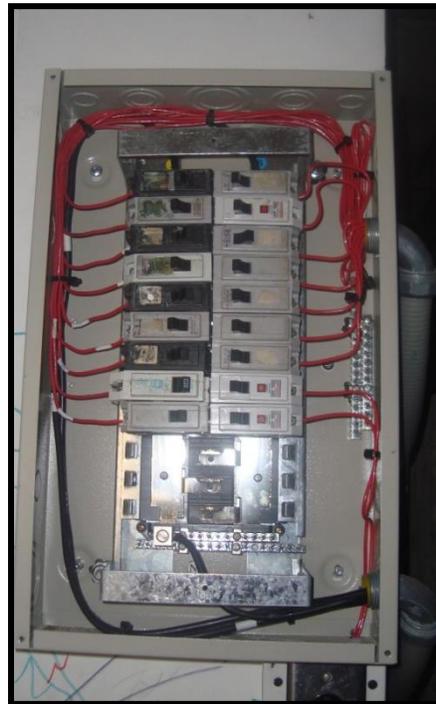
Figura 13. Tablero de física

Aspecto	NC	Observaciones
<b>PUESTA A TIERRA</b>		
Verificar que los tableros estén conectados a tierra mediante un barraje terminal para el cable del alimentador. Dicho barraje deberá tener suficientes terminales de salida para los circuitos derivados. <b>Artículo 20, Numeral 23 retie 2013</b>	<b>MG</b>	tiene un barraje de tierra pero no hay ningún conductor debidamente conectado a tierra <b>Figura 14</b>
Verificar que todas las partes externas del panel estén puestas sólidamente a tierra mediante conductores de protección y sus terminales identificados con el símbolo de puesta a tierra. <b>Artículo 20, Numeral 23 retie 2013</b>	<b>MG</b>	Todas las partes del externas del tablero no se encuentran sólidamente puestas a tierra
<b>IDENTIFICACION</b>		
Verificar que todo tablero de distribución indique la posición que deben tener las palancas de accionamiento de los interruptores, al cerrar o abrir el circuito. <b>Artículo Artículo 20 Numeral 23 item 1,4 RETIE 2013</b>	<b>L</b>	El tablero no cuenta con la indicación debida para los interruptores en sus posiciones ON OFF

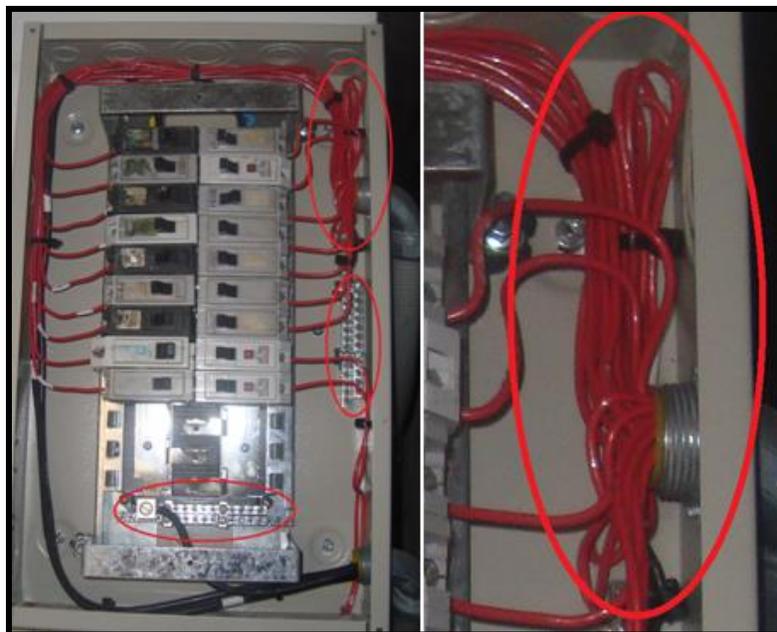
Figura 14. Observaciones: barraje de tierra y neutro pero sin alguna derivación, conductores doblados y sección transversal del ducto insuficiente.

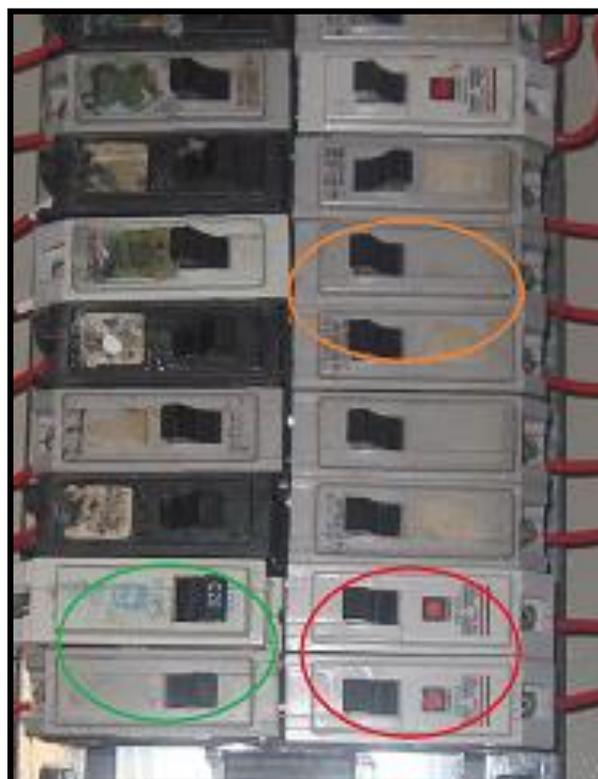
Figura 15. falta de enclavamiento en interruptores.

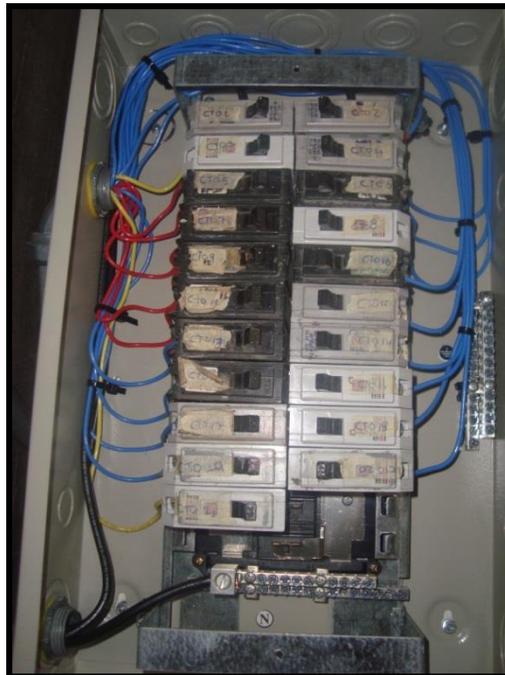
Figura 16. Tablero de química.

Aspecto	NC	Observaciones
<b>PUESTA A TIERRA</b>		
Verificar que los tableros estén conectados a tierra mediante un barraje terminal para el cable del alimentador. Dicho barraje deberá tener suficientes terminales de salida para los circuitos derivados. <b>Artículo 20, Numeral 23 retie 2013</b>	<b>MG</b>	tiene un barraje de tierra pero no hay ningún conductor debidamente conectado a tierra <b>Figura 18</b>
Verificar que todas las partes externas del panel estén puestas sólidamente a tierra mediante conductores de protección y sus terminales identificados con el símbolo de puesta a tierra. <b>Artículo 20, Numeral 23 retie 2013</b>	<b>MG</b>	Todas las partes del externas del tablero no se encuentran sólidamente puestas a tierra
<b>IDENTIFICACION</b>		
Verificar que todo tablero de distribución indique la posición que deben tener las palancas de accionamiento de los interruptores, al cerrar o abrir el circuito. <b>Artículo 20 Numeral 23 item 1,4 RETIE 2013</b>	<b>L</b>	El tablero no cuenta con la indicación debida para los interruptores en sus posiciones ON OFF

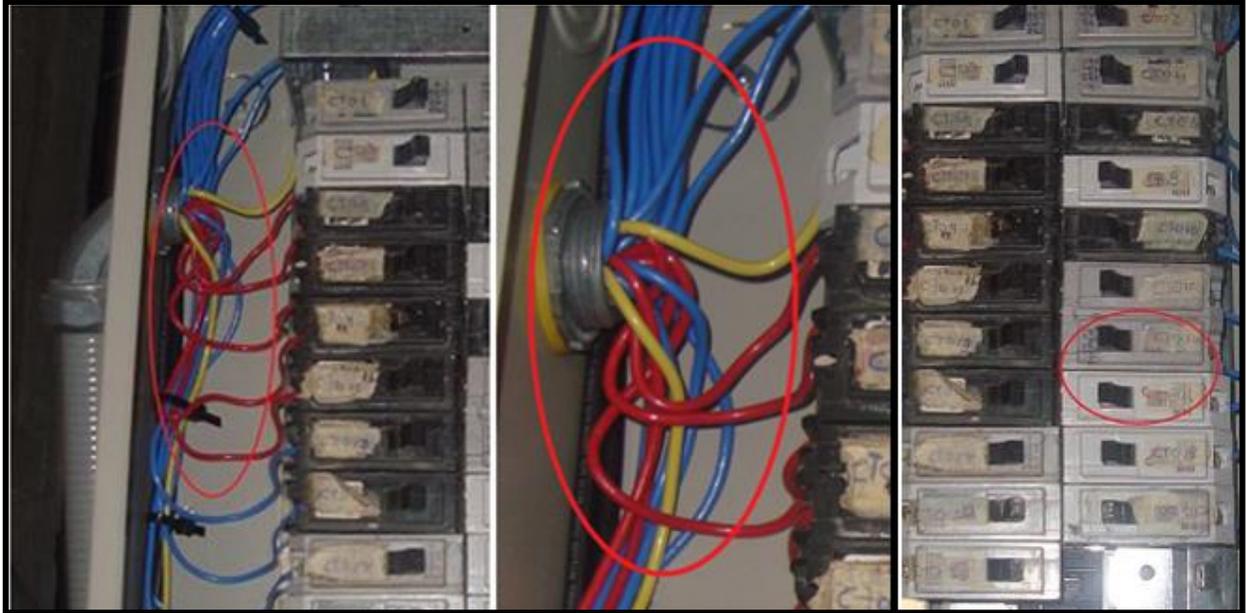
**Figura 17. Sección transversal interior del ducto insuficiente para el numero de conductores y falta de enclavamiento de interruptores**

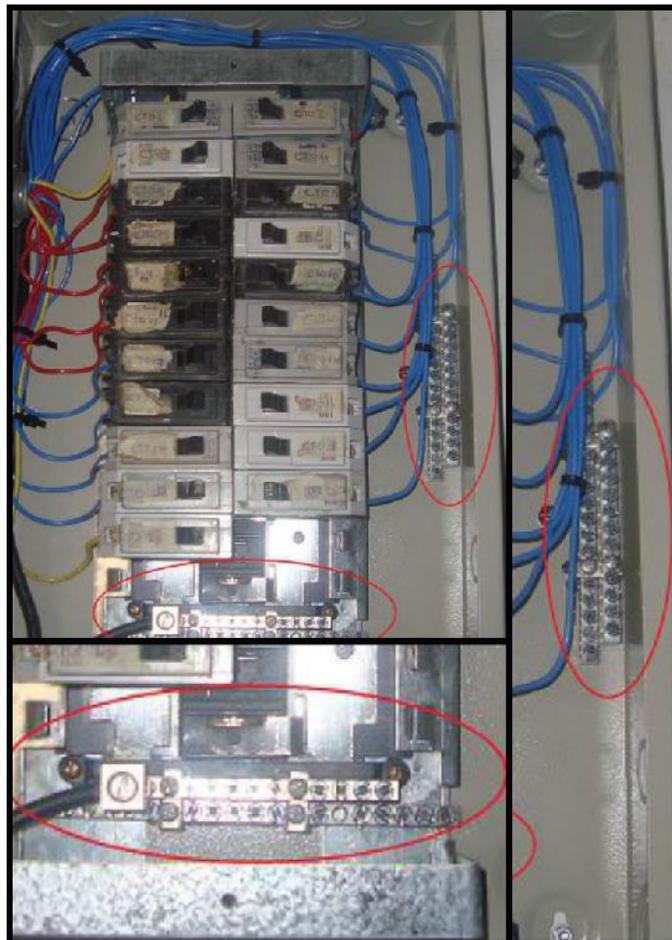
**Figura 18. Barraje de tierra y neutro pero sin alguna derivación a circuitos ramales**

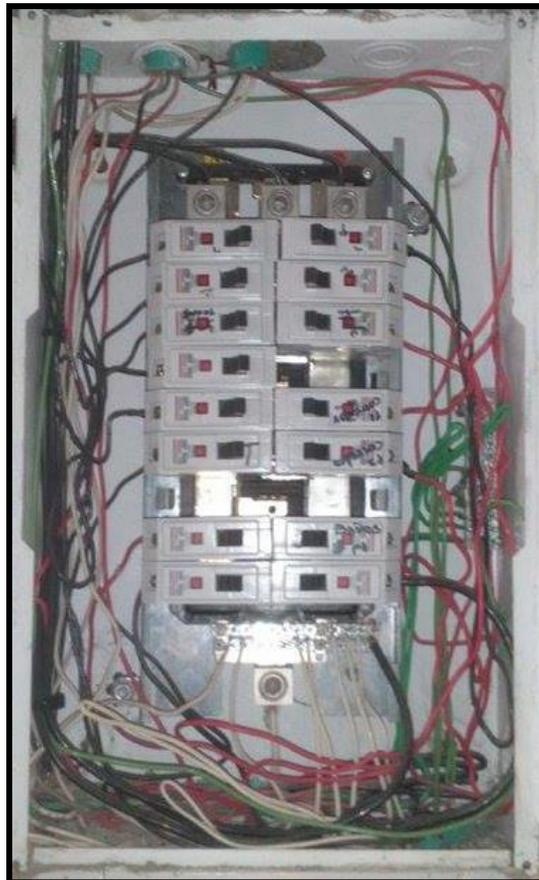
Figura 19. Tablero del bloque nuevo

Aspecto	NC	Observaciones
<b>PUESTA A TIERRA</b>		
Verificar que todas las partes externas del panel estén puestas sólidamente a tierra mediante conductores de protección y sus terminales identificados con el símbolo de puesta a tierra. <b>Artículo 20, Numeral 23 retie 2013</b>	<b>MG</b>	Todas las partes del externas del tablero no se encuentran sólidamente puestas a tierra
<b>IDENTIFICACION</b>		
Verificar que todo tablero de distribución indique la posición que deben tener las palancas de accionamiento de los interruptores, al cerrar o abrir el circuito. <b>Artículo Artículo 20 Numeral 23 item 1,4 RETIE 2013</b>	<b>L</b>	El tablero no cuenta con la indicación debida para los interruptores en sus posiciones ON OFF
Verificar que los tableros de distribución tengan adherida de manera clara, permanente y visible, por lo menos la siguiente información: Tensión (es) nominal	<b>L</b>	No cuenta con ninguna simbología que indique la información dada por el articulo

(es) de operación, Corriente nominal de operación, Número de fases, Número de hilos (incluyendo tierras y neutros), Razón social o marca registrada del fabricante, el símbolo de riesgo eléctrico, Cuadro para identificar los circuitos. <b>Artículo 20 Numeral 23 ítem 1,4 RETIE 2013</b>		
<b>CONDUCTORES</b>		
Verificar el espacio para alambrado y doblado en los gabinetes y cajas de corte. <b>373-6</b>	<b>L</b>	En el tablero hay conductores muy doblados
Verificar que los cables estén asegurados a los gabinetes y cajas de corte, o que se cumplan las condiciones para los cables con forro no metálico. <b>373-5 (b)</b>	<b>G</b>	Se encuentra unos conductores a la vista saliendo de la caja de distribución sin un pasacable o a través de un ducto. <b>Figura 20</b>
<b>ESPACIOS DE TRABAJO</b>		
Revisar que en los gabinetes y cajas de corte haya espacio adecuado para los conductores y para los empalmes y derivaciones, cuando los haya. <b>373-7 y 373-8</b>	<b>L</b>	En el tablero no se hay espacio para realizar empalmes y derivaciones

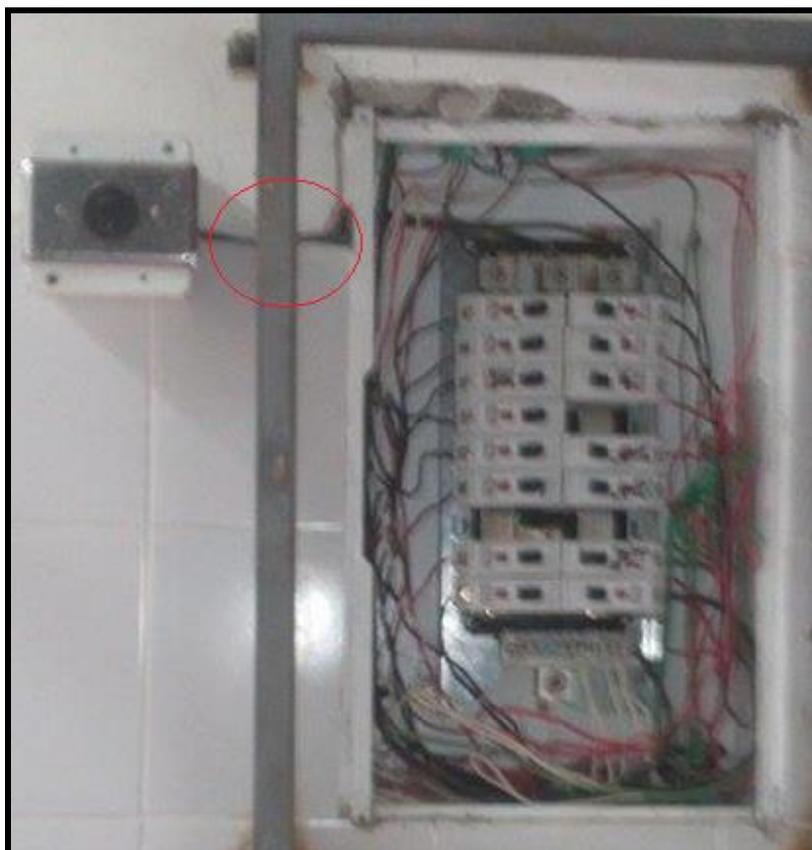
Figura 20. Conductor sin pasacable.

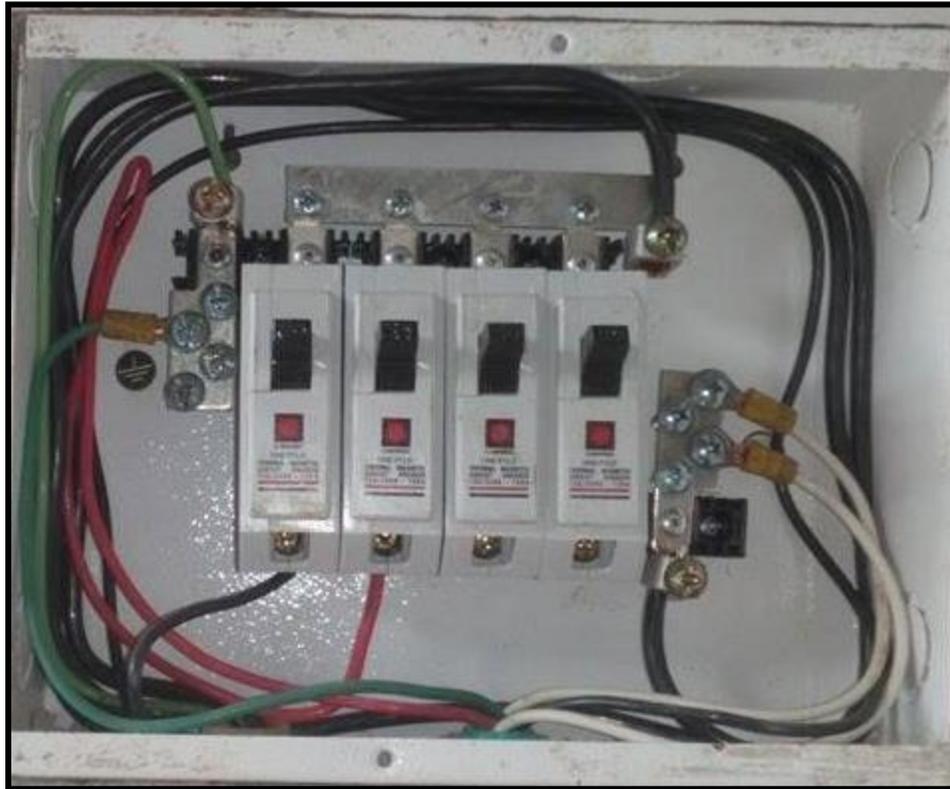
Figura 21. Sub tablero nuevo.

Aspecto	NC	Observaciones
<b>IDENTIFICACION</b>		
Verificar que todo tablero de distribución indique la posición que deben tener las palancas de accionamiento de los interruptores, al cerrar o abrir el circuito. <b>Artículo Artículo 20 Numeral 23 ítem 1,4 RETIE 2013</b>	L	El tablero no cuenta con la indicación debida para los interruptores en sus posiciones ON OFF
Verificar que los tableros de distribución tengan adherida de manera clara, permanente y visible, por lo menos la siguiente información: Tensión (es) nominal (es) de operación, Corriente nominal de operación, Número de fases, Número de hilos (incluyendo tierras y neutros), Razón social o marca registrada del fabricante, el símbolo de riesgo eléctrico, Cuadro para identificar los circuitos. <b>Artículo 20 Numeral 23 ítem 1,4 RETIE 2013</b>	L	No cuenta con ninguna simbología que indique la información dada por el artículo
<b>CONDUCTORES</b>

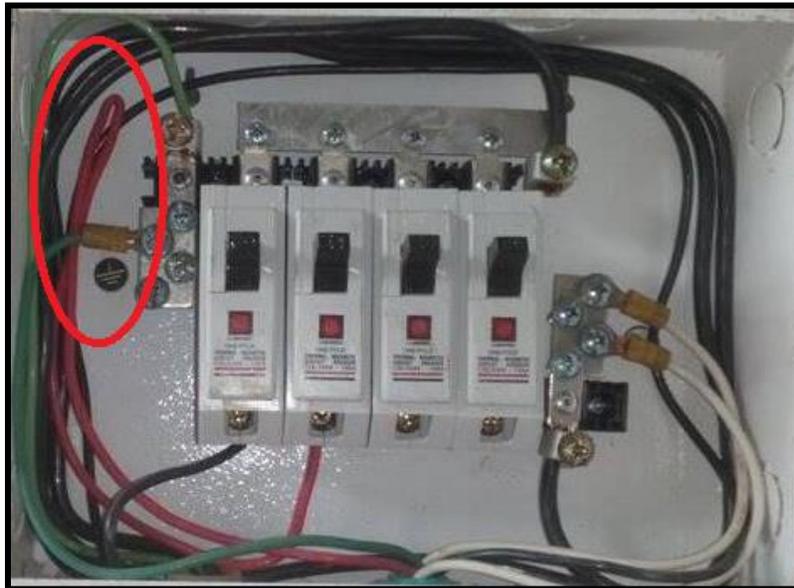
Verificar el espacio para alambrado y doblado en los gabinetes y cajas de corte. <b>373-6</b>	L	En el tablero hay conductores muy doblados. <b>Figura 22</b>

Figura 22. Conductor con doblado inadecuado.

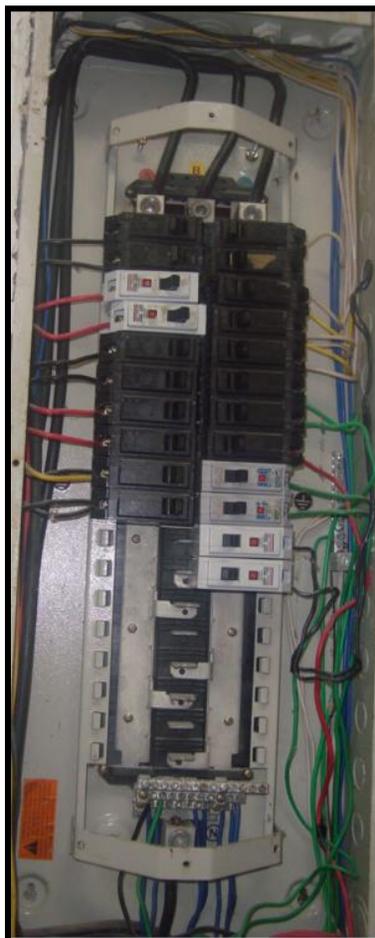
Figura 23. Tablero del coliseo.

Aspecto	NC	Observaciones
<b>PUESTA A TIERRA</b>		
Verificar que todas las partes externas del panel estén puestas sólidamente a tierra mediante conductores de protección y sus terminales identificados con el símbolo de puesta a tierra. <b>Artículo 20, Numeral 23 retie 2013</b>	<b>MG</b>	Todas las partes del externas del tablero no se encuentran sólidamente puestas a tierra
<b>IDENTIFICACION</b>		
Verificar que todo tablero de distribución indique la posición que deben tener las palancas de accionamiento de los interruptores, al cerrar o abrir el circuito. <b>Artículo Artículo 20 Numeral 23 item 1,4 RETIE 2013</b>	<b>L</b>	El tablero no cuenta con la indicación debida para los interruptores en sus posiciones ON OFF
Verificar que los tableros de distribución tengan adherida	<b>L</b>	No cuenta con ninguna

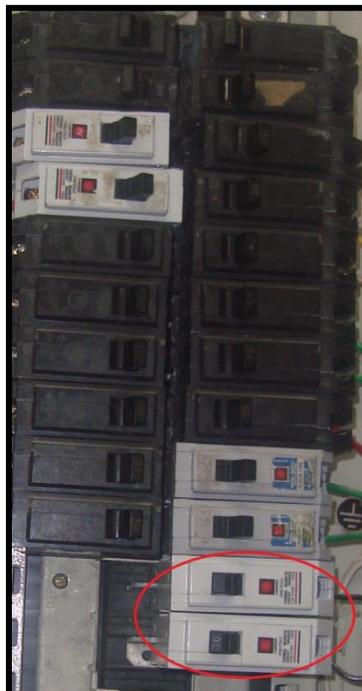
<p>de manera clara, permanente y visible, por lo menos la siguiente información: Tensión (es) nominal (es) de operación, Corriente nominal de operación, Número de fases, Número de hilos (incluyendo tierras y neutros), Razón social o marca registrada del fabricante, el símbolo de riesgo eléctrico, Cuadro para identificar los circuitos.  <b>Artículo 20 Numeral 23 ítem 1,4 RETIE 2013</b></p>		<p>simbología que indique la información dada por el artículo</p>
<b>CONDUCTORES</b>		
<p>Verificar que los cables estén asegurados a los gabinetes y cajas de corte, o que se cumplan las condiciones para los cables con forro no metálico. <b>373-5 (b)</b></p>	<b>G</b>	<p>Se encuentra unos conductores a la vista saliendo de la caja de distribución sin un pasacable o a través de un ducto. <b>Figura 25</b></p>
<b>ENCLAVAMIENTO</b>		
<p>Para el caso de equipos fijos verificar que poseen los enclavamientos necesarios para evitar maniobras erróneas.  <b>Artículo 23 Numeral 1 retie 2013</b></p>	<b>G</b>	<p>Los interruptores 21-22, deberían estar enclavados puesto que alimentan una fase de un toma monofásico trifilar respectivamente. <b>Figura 24</b></p>

Figura 24. Falta de enclavamiento de protecciones.

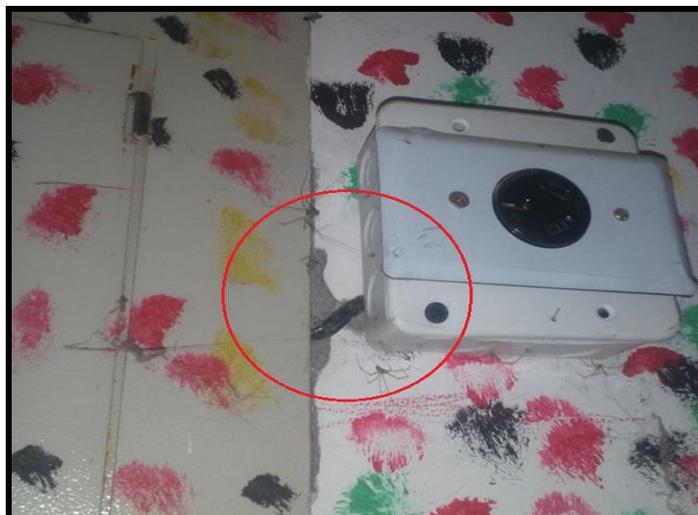
Figura 25. Conductor a la vista sin un debido pasacable.

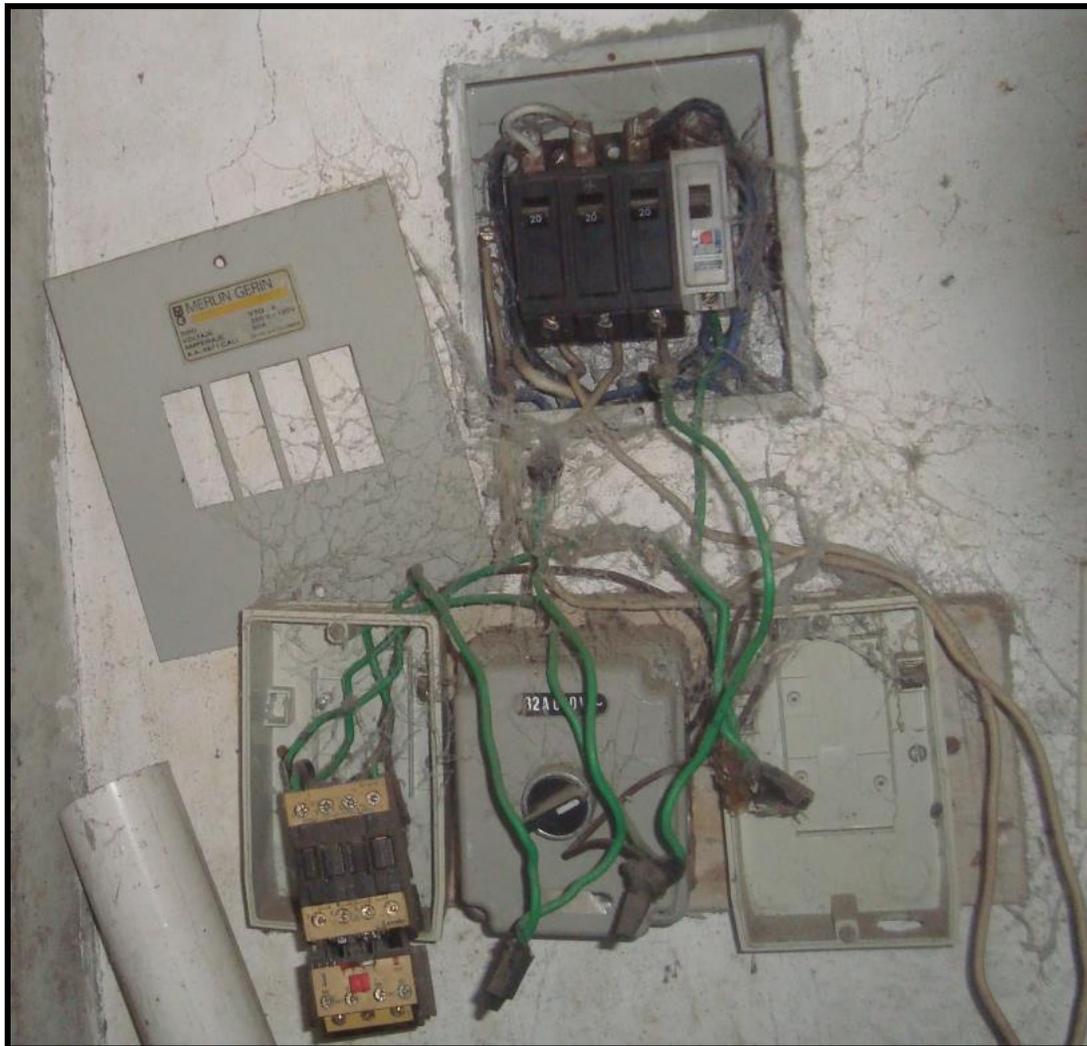
Figura 26. Tablero de la motobomba.

Aspecto	NC	Observaciones
<b>PUESTA A TIERRA</b>		
Verificar que los tableros estén conectados a tierra mediante un barraje terminal para el cable del alimentador. Dicho barraje deberá tener suficientes terminales de salida para los circuitos derivados. <b>Artículo 20, Numeral 23 retie 2013</b>	<b>MG</b>	tiene un barraje de tierra pero no hay ningún conductor debidamente conectado a tierra <b>Figura 26</b>
Verificar que todas las partes externas del panel estén	<b>MG</b>	Todas las partes del externas

**OBSERVACION:** no se presenta cuadro de cargas de este tablero puesto que no tiene conexión con la carga al parecer lleva mucho tiempo sin ser usado pero aun así el tablero se encuentra energizado creemos que es porque la protección del tablero general que interrumpe este tablero está dañada y no se deja abrir circuito.

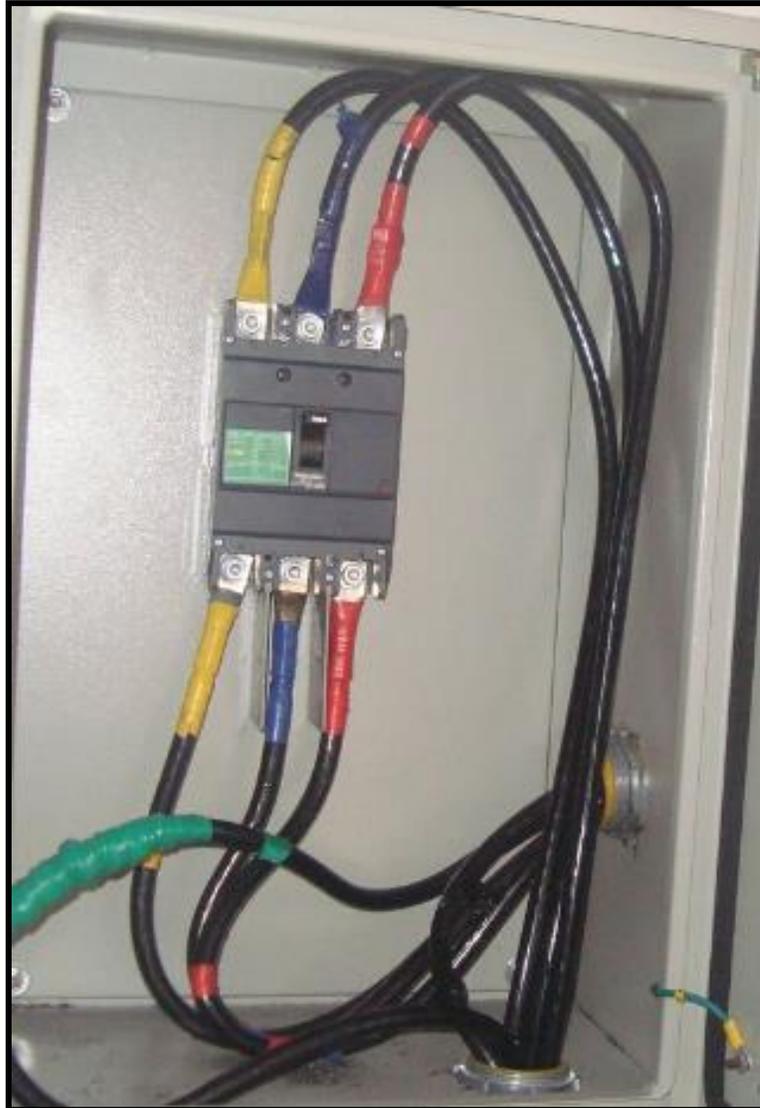
Figura 27. Tablero del totalizador del SENA.

**OBSERVACION:** *Notamos que este tablero cumple con todas las normas de tablero de distribución; de circuitos ramales no conocemos nada no se puede inspeccionar ya que el Sena no nos autorizó para entrar a su establecimiento.*

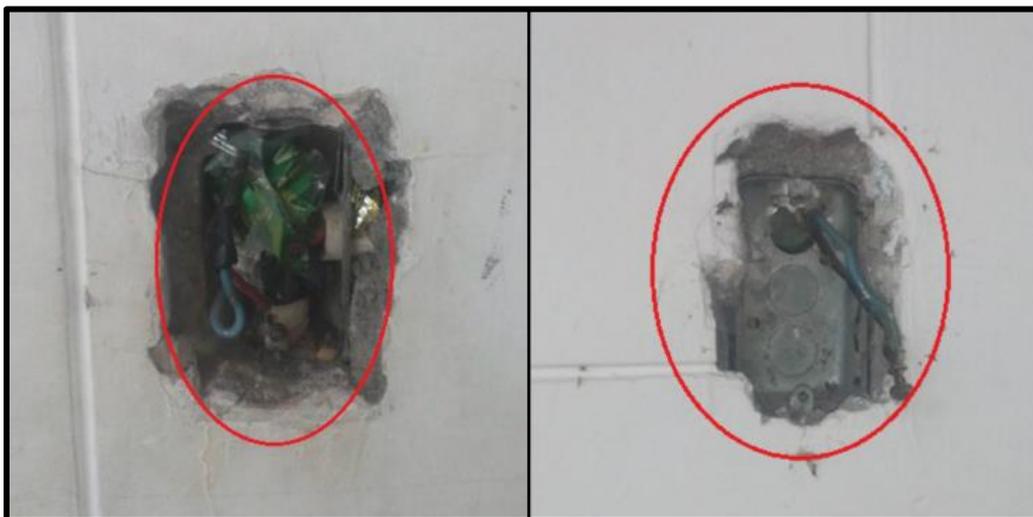
<b>CAJAS DE SALIDA</b>		
En una instalación terminada, todas las cajas de salida deben tener tapa, excepto si están cubiertas con una tapa ornamental, porta bombillas, tomacorrientes o dispositivo similar. 410-12	<b>MG</b>	Existen varias cajas de tomacorrientes que no están en uso y se encuentran destapadas

Figura 28. Tomacorrientes sin uso destapados

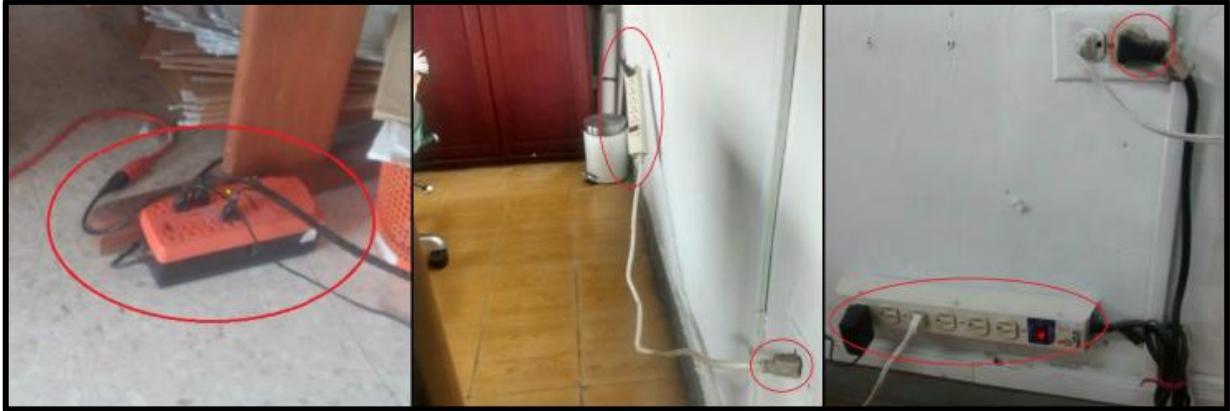
**Figura 29. Artefactos conectados a regletas.**

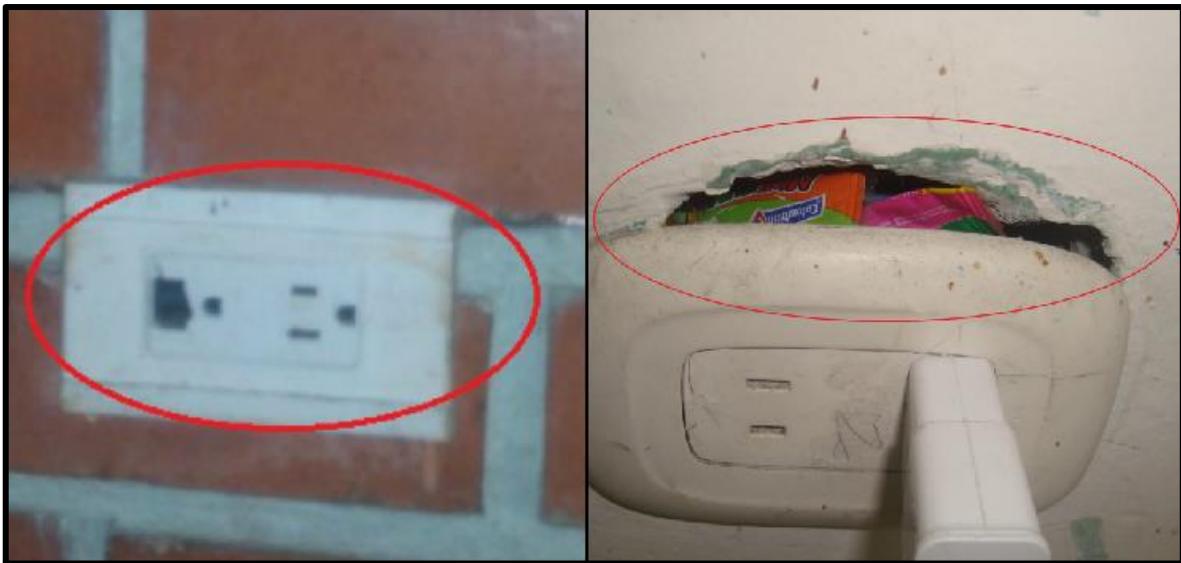
**Figura 30. Tomacorrientes en uso en mal estado.**

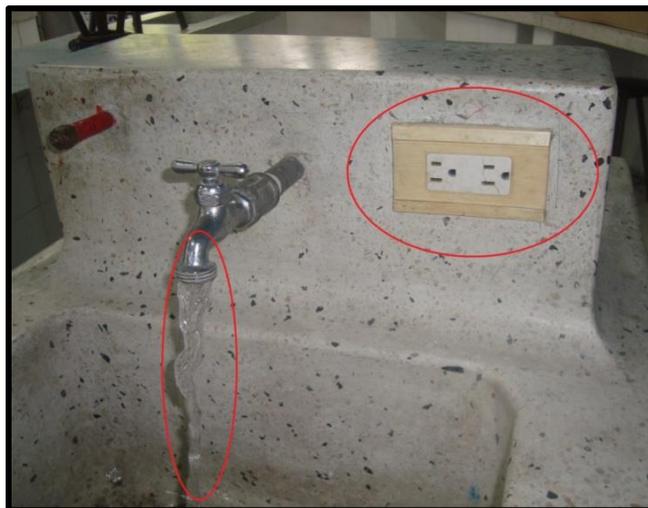
**Figura 31. Tomacorriente expuesto a humedad.**
