INSPECCIÓN ELÉCTRICA Y LUMÍNICA DE LA INSTITUCIÓN EDUCATIVA  
MANUEL ELKIN PATARROYO BASADOS EN EL RETIE, NTC 2050 Y RETILAP

UNIVERSIDAD TECNOLÓGICA DE PEREIRA  
FACULTAD DE TECNOLOGÍA  
PROGRAMA DE TECNOLOGÍA ELÉCTRICA  
PEREIRA  
2015

Proyecto de grado  
Para optar al título de  
Tecnólogo Electricista

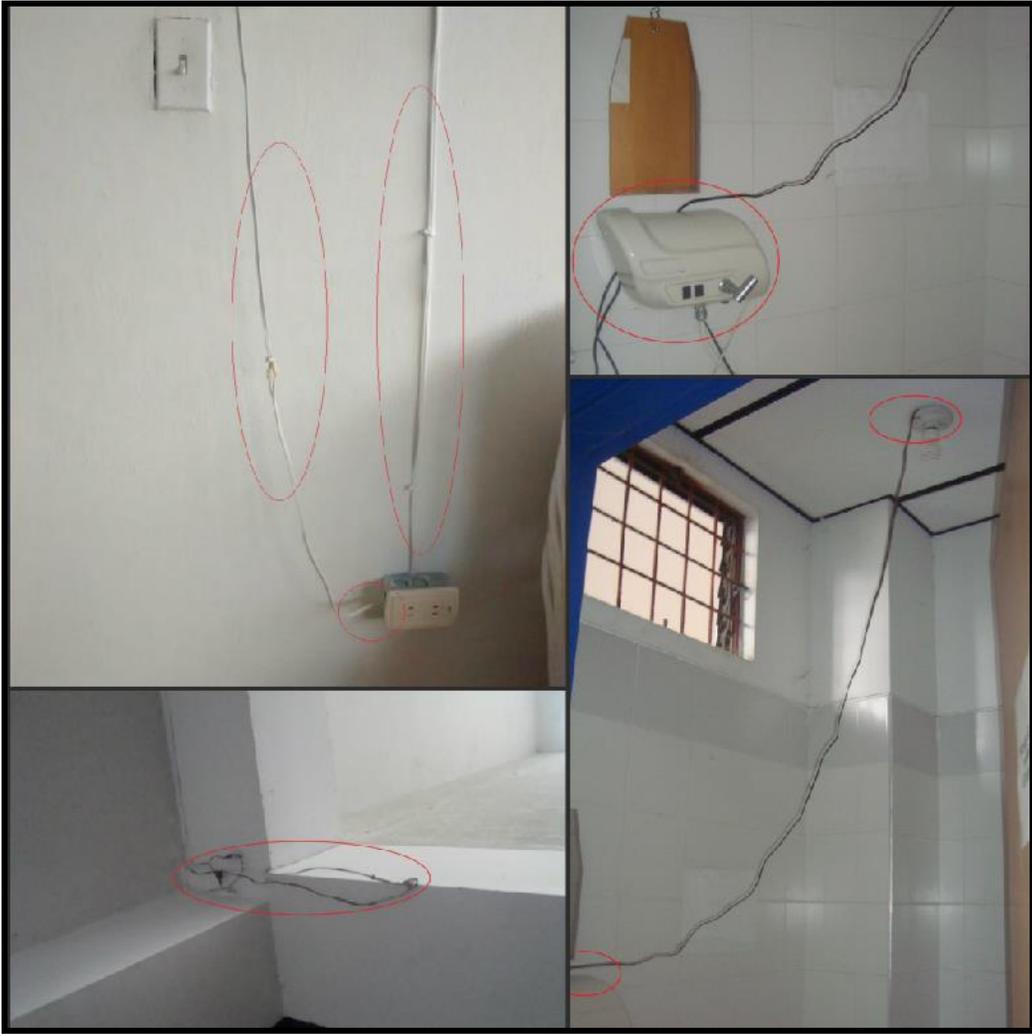
**Figura 32. Conductores sin canaletas.**

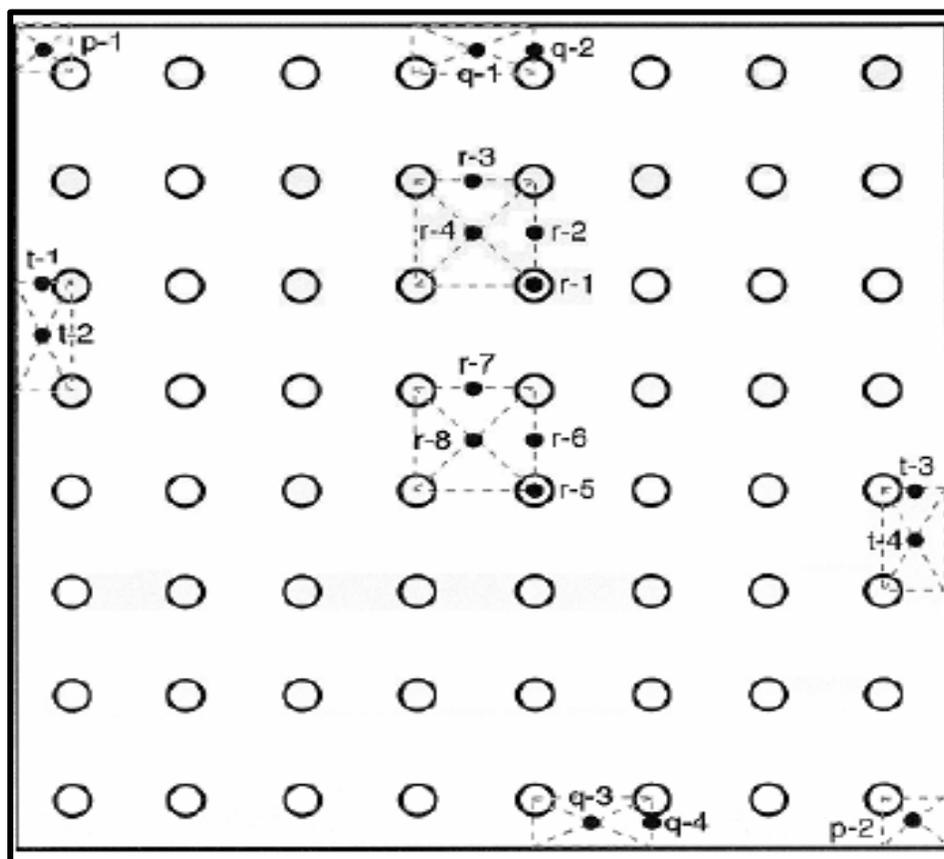
Figura 33. Puntos de medición de iluminancia en la cuadrícula de un local con luminarias espaciadas simétricamente en dos o más filas

- Se toman lecturas en los puntos r-1, r-2, r-3 y r-4 para una cuadrícula típica interior. Se repite a los puntos r-5, r-6, r-7 y r-8 para una cuadrícula típica central, promedie las 8 lecturas. Este es el valor R de la ecuación de la iluminancia promedio.

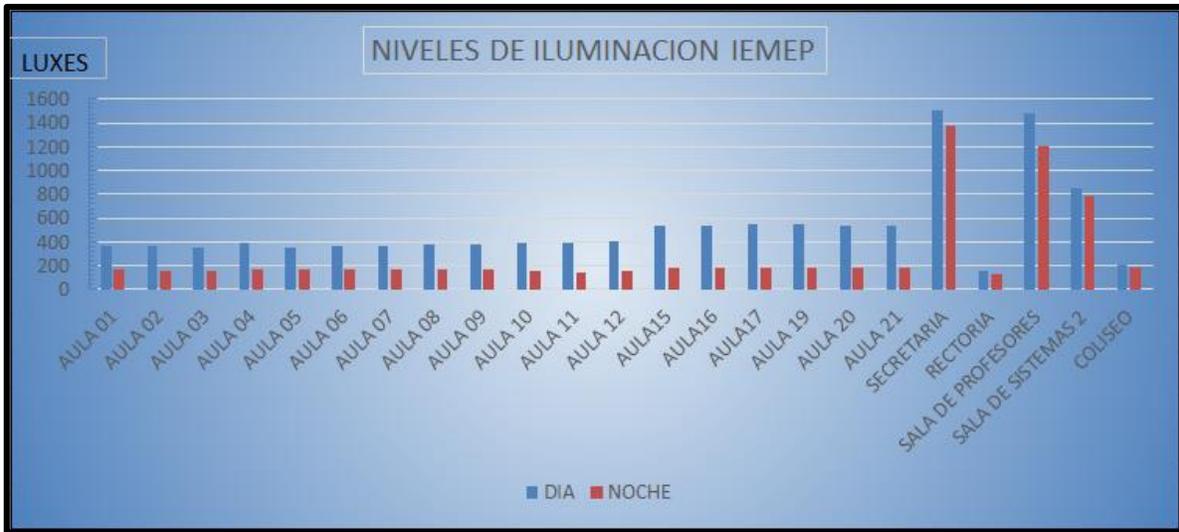
Figura 34. Nivel de iluminación de las instalaciones.

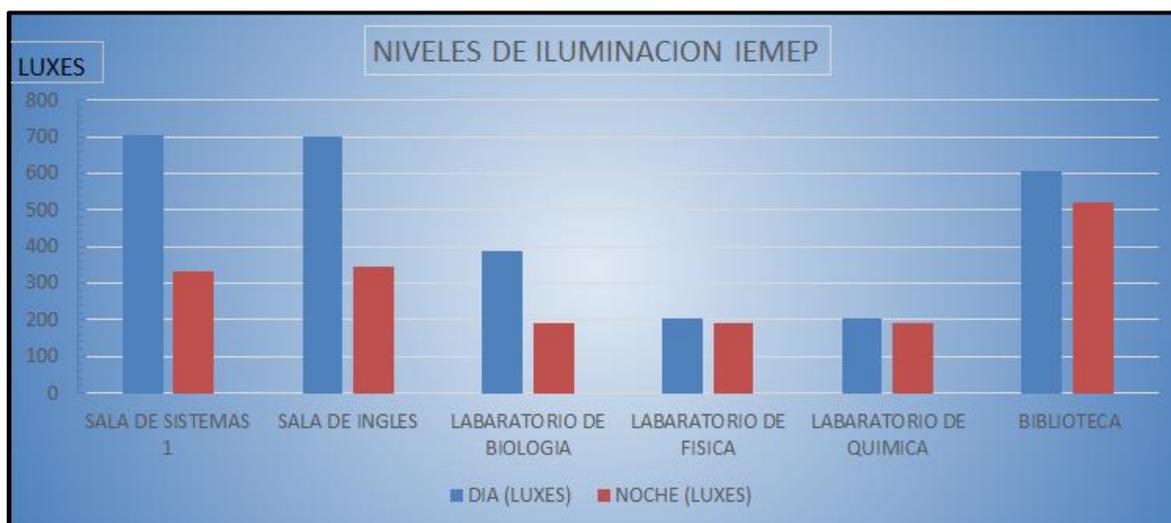
Figura 35. Nivel de iluminación de los lugares no uniformes o luminarias mal ubicadas.
