栃木県高原山に残存する軍馬放牧に使われた土塁遺構の分布 Distribution of soil bank remains for army horse pasturing on the hillside in Mt. Takahara, Tochigi Prefecture

小川 知可子¹・逢沢 峰昭²・山本 美穂²・大久保 達弘²

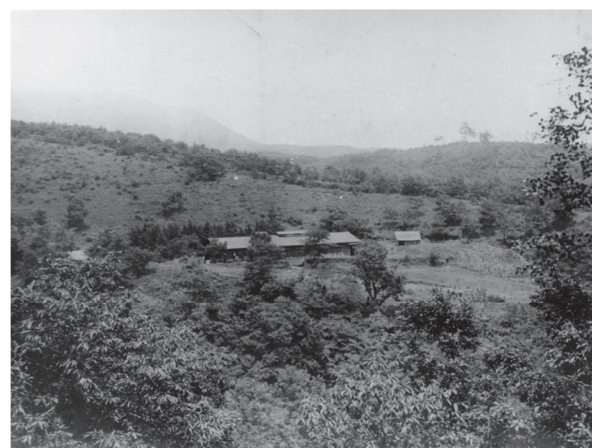
図-1 白河軍馬補充部泉出張所の遠景(西郷村教育委員会所蔵)
撮影年不明。背景の尾根上に土塁がみられる。尾根の手前側は無木立の原野がひろがっている。

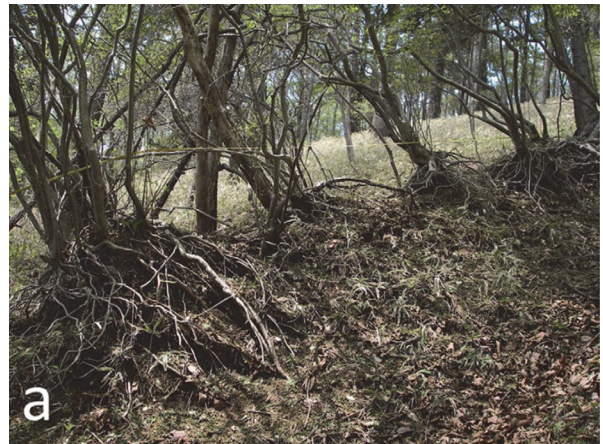
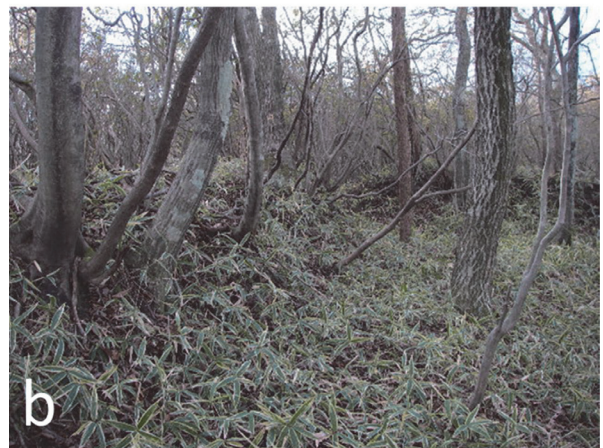
図-6 高原山に残存する土壘
現在、土壘上には列状にリュウブやヤマツツジが更新している (a)。写真 b は馬検査所の方形に囲まれた土壘で、写真左下から中央へ伸びる土壘と、写真右から中央へ伸びる土壘がみられる。

のと推察される。これらの土塁は構築から 100 年以上を経過した現在、自然風化によって 0.8 m ほどの高さに縮小している(図-5、6)。これまで土塁の存在は一部で知られていたが(矢板市 1981; 栃木県 1997)、軍事施設であったために戦後処理の一環として資料類は焼却処分されてしまった(西郷村 1978)。そのため、当時の土塁がどこにどの程度残存しているのか不明である。山地斜面に人力で短期間に構築された長大な土塁は貴重な歴史的遺構としての意味も持つ。このまま放置されると将来消滅してしまう可能性があり、その形状がはっきりしている間にその空間的な位置を特定することは重要である。そこで本研究では、現況踏査を通して土塁の分布図を作成することを目的とした。

現在、土塁上には主として落葉樹が列状に天然更新し、変わった景観を呈している（図-6）。標高 500～800 m ではナラ類が、それ以上の標高ではリュウブが多く定着している（図-6a）。土塁は上面と側面、土塁脇平坦面を併せ持つ構造は、リターの少ない乾燥した鋳質土壌の露出した立地と、リターの集積した適潤の立地を併せ持つことによって多様な立地を提供し、木本樹種の定着に寄与したものと考えられる。また、土塁が現在の構造物の敷設に活かされている例もみられた。現在、天沼川や、金精川上流を土塁が横断する部分は現在、東京電力の高圧電線の架線敷となっているところであり、土塁に沿って電線監視路が作られている。これは工事作業の利便性のために土塁脇を架線敷に利用したためと推察される。一方で人為的に消滅してしまった例もあった。馬検査所といわれる土塁が方形に取り囲む遺構は 4 箇所みつけたが、旧県有林図上にはさらにもう 1 箇所ある。この部分は第 33 回の全国植樹祭の会場として土地改変が行われてしまったのでその際に破壊されてしまったようだ。今回明らかになった土塁も所々大きく分断化されて牧区を完全に囲んで

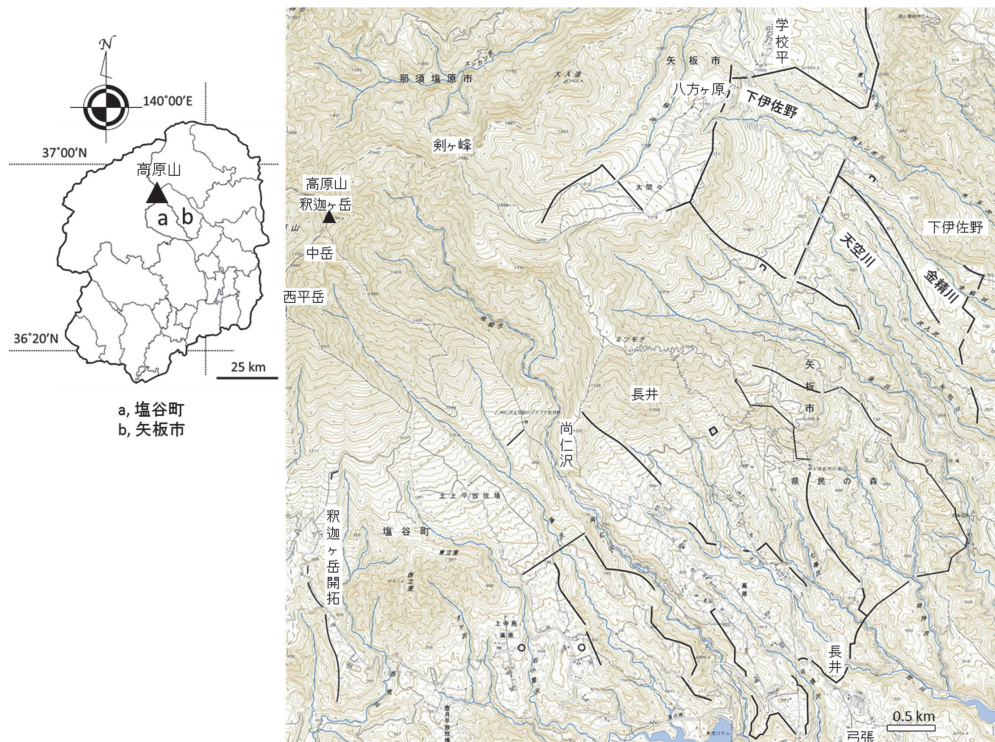
図-7 栃木県高原山に残存する土塁（黒線部）の分布図

調査地は栃木県北部に位置する高原山の東斜面から南斜面の中腹から上部にあたる。高原山の最高点は釈迦ヶ岳の 1,794 m で、中ノ岳、西平岳、剣が峰のピークを持つ火山である。1,200 m 以下の部分は成層火山特有の緩斜面や台地が広がる。地質は第四紀火山の噴出物からなり、土壌は褐色森林土が広く分布しているが、一部には黒色土も分布している（森田ら 1997）。土塁の探査範囲は、高原山中腹の南東面、東は矢板市の下伊佐野、西は日光市藤原の釈迦ヶ岳開拓、南は塩谷町弓張、北は矢板市学校平の範囲（北緯 36°55'40"、東経 139°50'40" から北緯 36°51'5"、東経 139°46'40"）である。国土地理院発行の 2.5 万分の 1 地形図「高原山」図幅の右端からほぼ 4 分の 3 を占める範囲で、標高幅は 500 m から 1,400 m である（図-7）。

本調査によって明らかになった土塁の分布図を図-7 に示した。残存している土塁は標高 500 m から 1,400 m、東西約 7.5 km、南北 8 km の範囲に分布し、総延長距離は 50 km 以上に及ぶことが明らかになった。資料によって多少異なるが、西山軍馬牧場の面積は、3,248 町 7 反 7 畝 20 歩（約 3,248 ha；矢板

市 1981）～ 3,252 町歩（約 3,252 ha；栃木県 1997）、東山軍馬牧場の面積は、1712 町 3 反（約 1,713 ha；矢板市 1981）～ 2,274 町歩（約 2,274 ha；栃木県 1997）とされ、合計すると約 4,961～5,526 ha である。図-7 を基にして計算した残存する土塁の分布面積はおおよそ 4,821 ha であり、文献上の面積とほぼ一致した。土塁には斜面に平行に構築されて北西から南東に連なるものと、斜面を横切るようにほぼ北東から南西に連なるものがみられた。さらに、馬検査所といわれている馬を囲っておく部分も 5 箇所みつけた。農耕地によって土塁が途切れている部分もみられたが、残存する土塁は尾根上に作られているところが多かった。これは自然地形を利用して牧区を分割するのに適した方法と考えられる。
