UNIVERSITAT
JAUME·I

Grado en
ARQUITECTURA
TÉCNICA

Proyecto Final de Grado: ESTUDIO DE LA ACCESIBILIDAD EN LA TIPOLOGÍA PLURIFAMILIAR EN BLOQUE DEL PARQUE EDIFICATORIO RESIDENCIAL DE CASTELLÓN DE LA PLANA

SEPTIEMBRE 2016

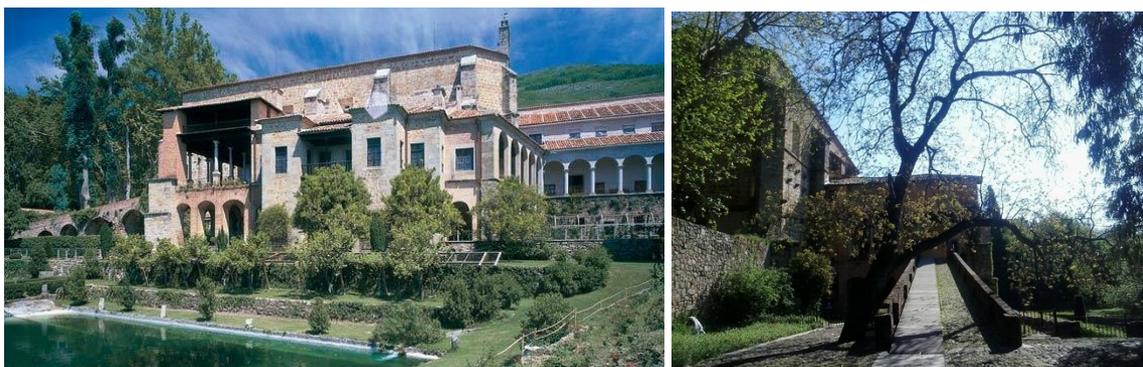
IMAGENES 1 y 2.- RAMPA DE ACCESO AL MONASTERIO DE YUSTE QUE MANDO CONSTRUIR CARLOS I

Solo en casos excepcionales se realizaban obras para eliminar barreras arquitectónicas, como ocurrió en el Monasterio de Yuste, lugar de retiro del rey Carlos V, donde se realizó una rampa de acceso al monasterio para que el rey pudiera recorrer libremente todas las estancias (ver imágenes 1 y 2)

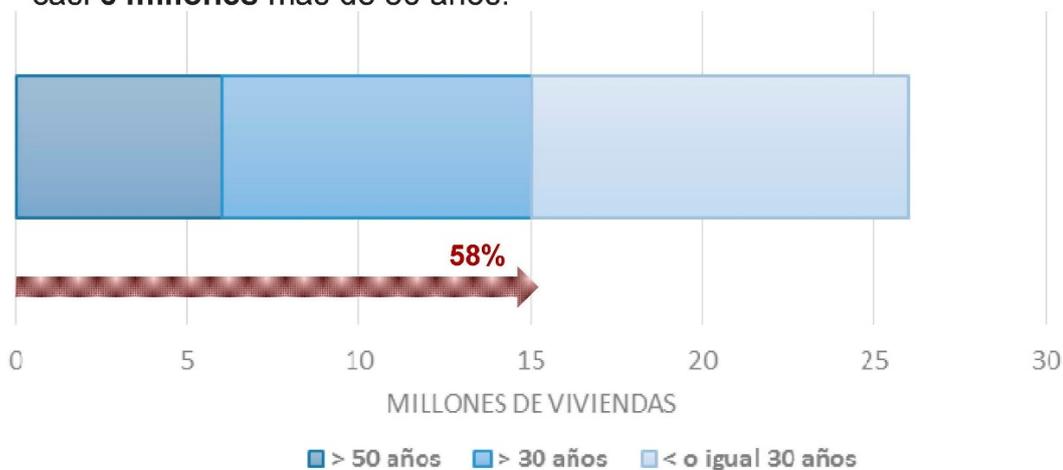
FIGURA 3.- ANTIGÜEDAD DEL PARQUE DE VIVIENDAS EN ESPAÑA 2013 / FUENTE: MINISTERIO DE FOMENTO. NOTA DE PRENSA 2013

Como se puede observar en los gráficos que nos facilita el Ministerio de Fomento (Figuras 3 y 4), tenemos un parque edificatorio que cuenta con 15 millones de viviendas de más de 30 años, casi el 58% del total, estas viviendas seguramente no contarán con medidas de accesibilidad. Al menos se tiene constancia de que existen 4 millones de viviendas sin ascensor en edificios de 4 o más plantas.

De los **26 millones** de viviendas que hay en España,
15 millones tienen más de 30 años y
casi **6 millones** más de 50 años.

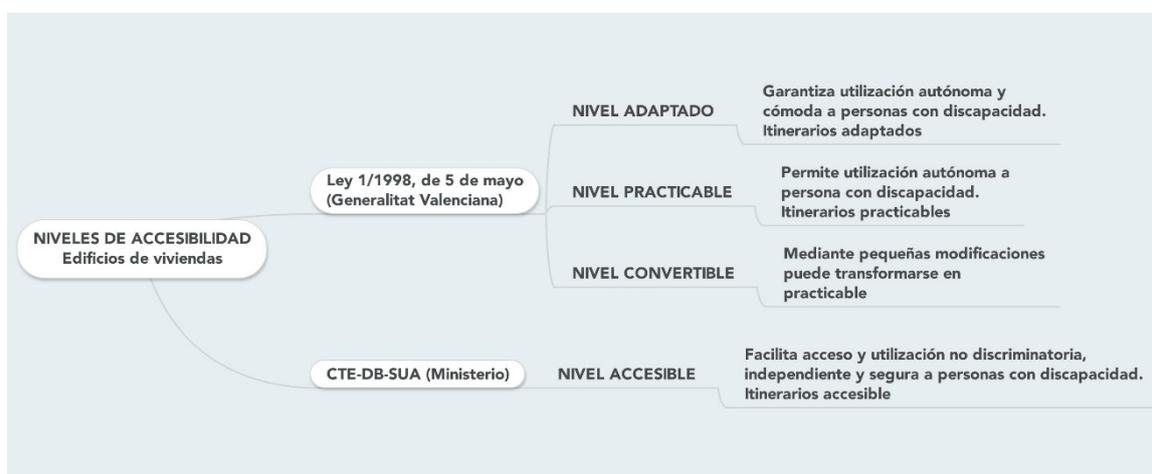
FIGURA 8.- NIVELES DE ACCESIBILIDAD EN EDIFICIOS DE VIVIENDAS / FUENTE: ELABORACIÓN PROPIA

A continuación, se pueden observar los tipos de niveles de accesibilidad existentes según el ámbito normativo (Fig. 8):

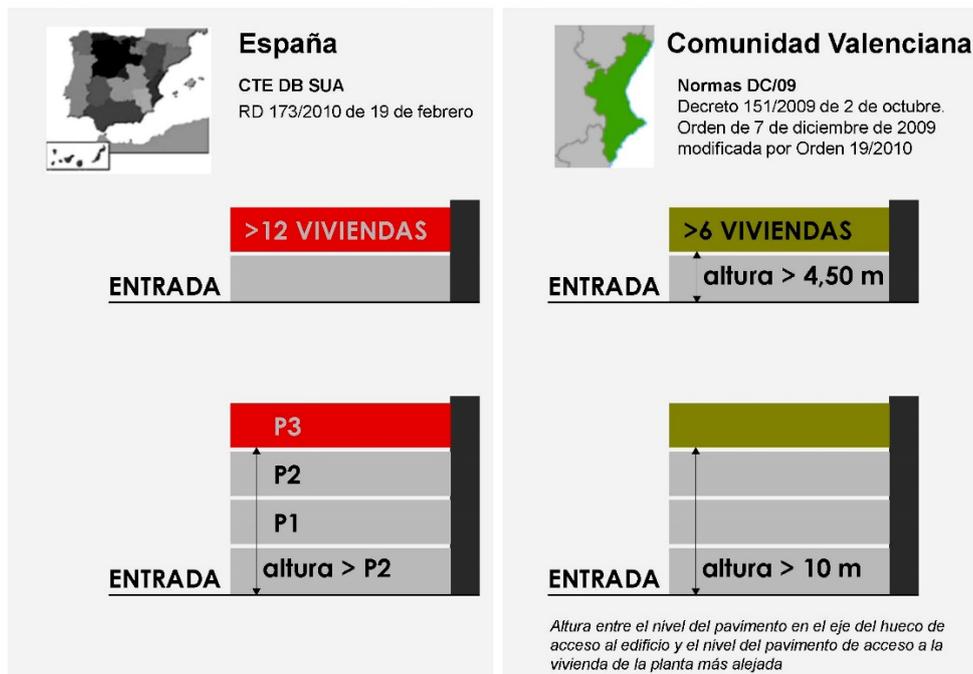
FIGURA 9.- OBLIGATORIEDAD O PREVISIÓN DE ASCENSOR / FUENTE: I.V.E. INSTITUTO VALENCIANO DE LA EDIFICACIÓN

Los criterios que se marcan para la existencia obligatoria de ascensor también son diferentes según el ámbito normativo, sea estatal o autonómico (Fig. 9).

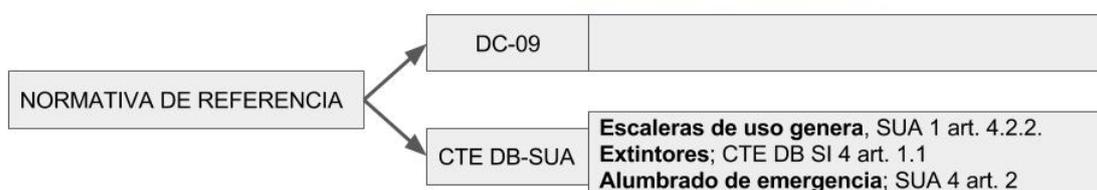
FIGURA 12.- MEDIDAS DE SEGURIDAD COMPLEMENTARIAS/ FUENTE: ELABORACIÓN PROPIA

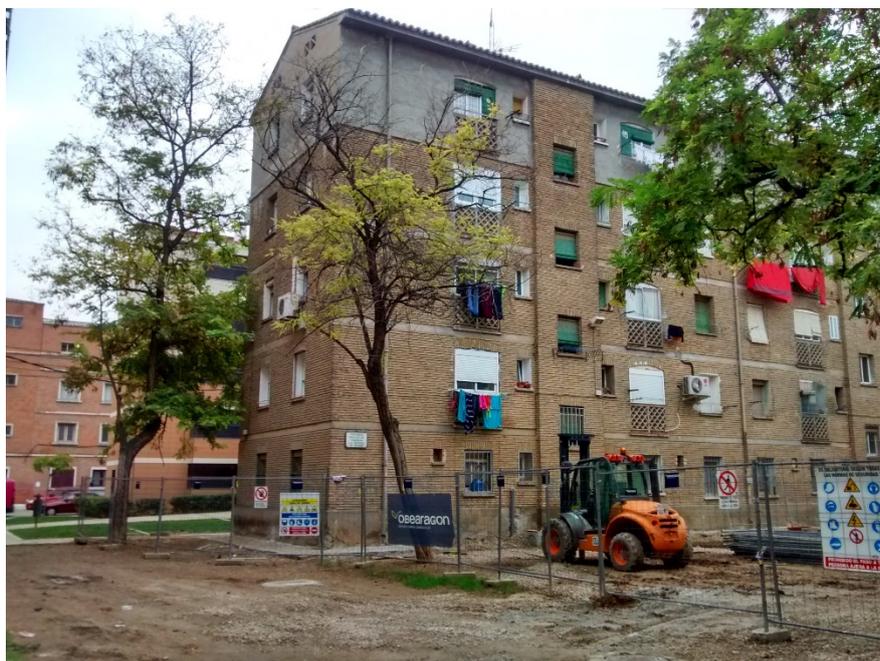
IMAGEN 3- EDIFICIO DEL GRUPO GIRÓN EN ZARAGOZA ANTES DE SU REHABILITACIÓN / FUENTE: M^a JOSÉ RUÁ AGUILAR

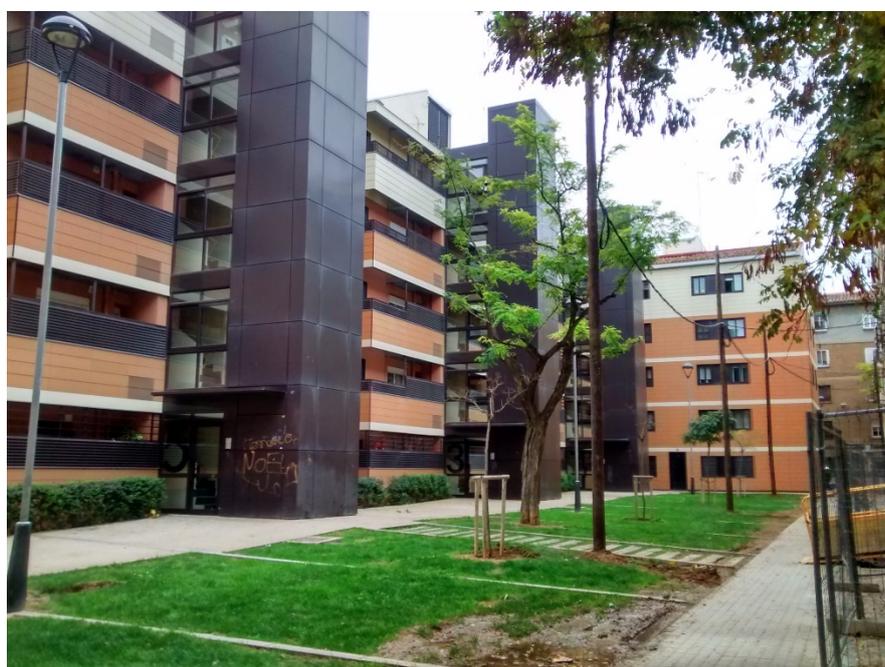
IMAGEN 4- REHABILITACIÓN DE UN EDIFICIO DEL GRUPO GIRÓN EN ZARAGOZA REALIZADA POR ZARAGOZA VIVIENDA CON INCORPORACIÓN DE UN NUEVO CUERPO DONDE SE INSTALAN LOS ASCENSORES OCUPANDO ESPACIO VERDE / FUENTE: M^a JOSÉ RUÁ AGUILAR

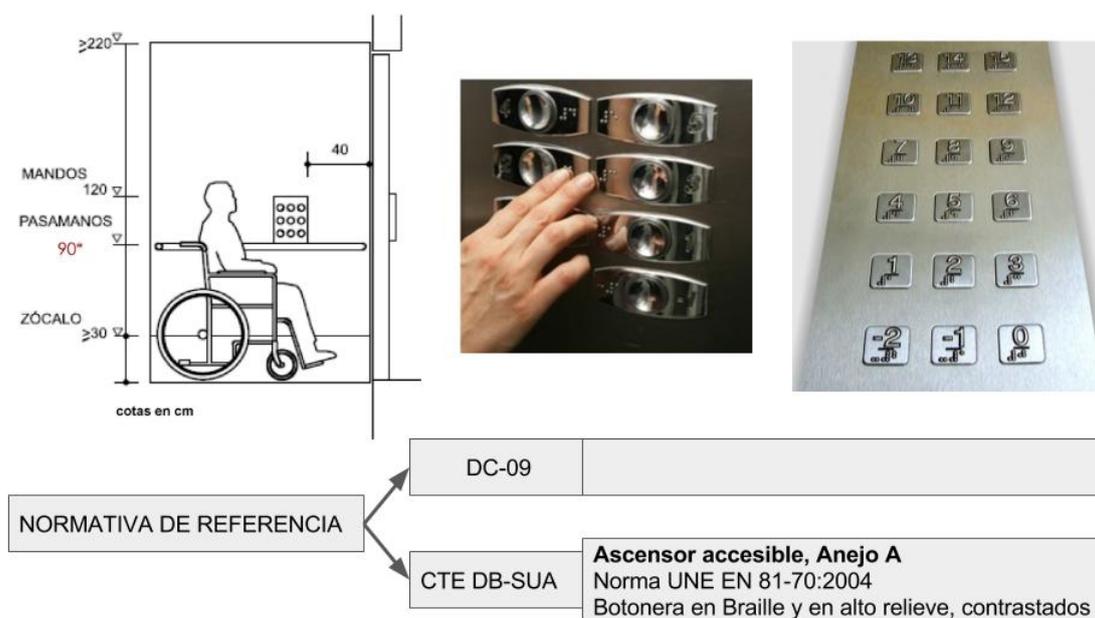
FIGURA 15.- DIMENSIONES EN SECCIÓN CABINAS ASCENSORES/ FUENTE: ELABORACIÓN PROPIA A PARTIR DE LA NORMATIVA VIGENTE

Todos estos requisitos los vemos claramente identificados en la figura 15, donde aparecen acotados en la sección de la cabina del ascensor.

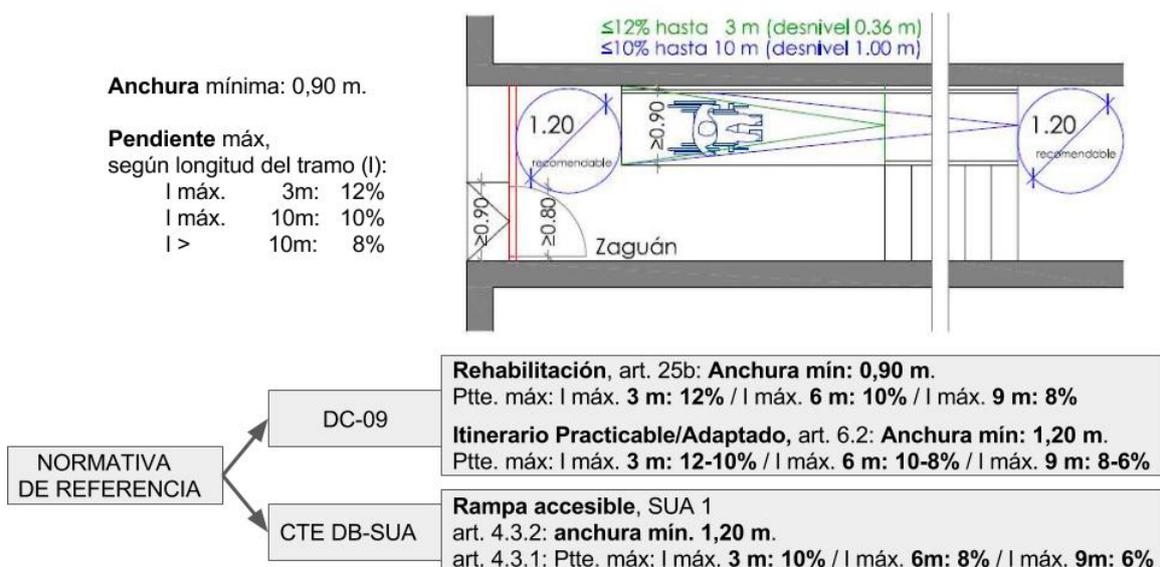
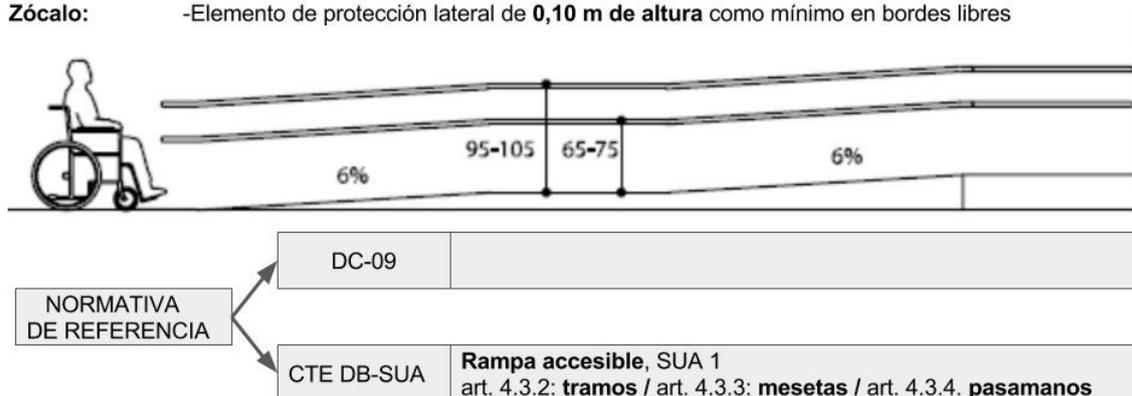
- Tramos:** -Superficie horizontal al principio y fin de los tramos de longitud mínima 1,20 m
- Mesetas:** -Entre tramos de longitud mínima 1,50 m, para rampas que salven alturas mayores de 0,185 m
- Pasamanos:** -**Continuo** en todo su recorrido, incluido mesetas, en ambos lados
-**Separado del paramento** al menos 40 mm, permitiendo el paso continuo de la mano
-Longitud mayor de 3m, **se prolongará al menos 0,30 m** en ambos extremos
-Altura comprendida entre 0,90 y 1,10 m, y segundo pasamanos altura entre 0,65 y 0,75 m
- Zócalo:** -Elemento de protección lateral de 0,10 m de altura como mínimo en bordes libres

FIGURA 16.- DIMENSIONES RAMPAS (PLANTA & SECCIÓN) / FUENTE: ELABORACIÓN PROPIA A PARTIR DE LA NORMATIVA VIGENTE

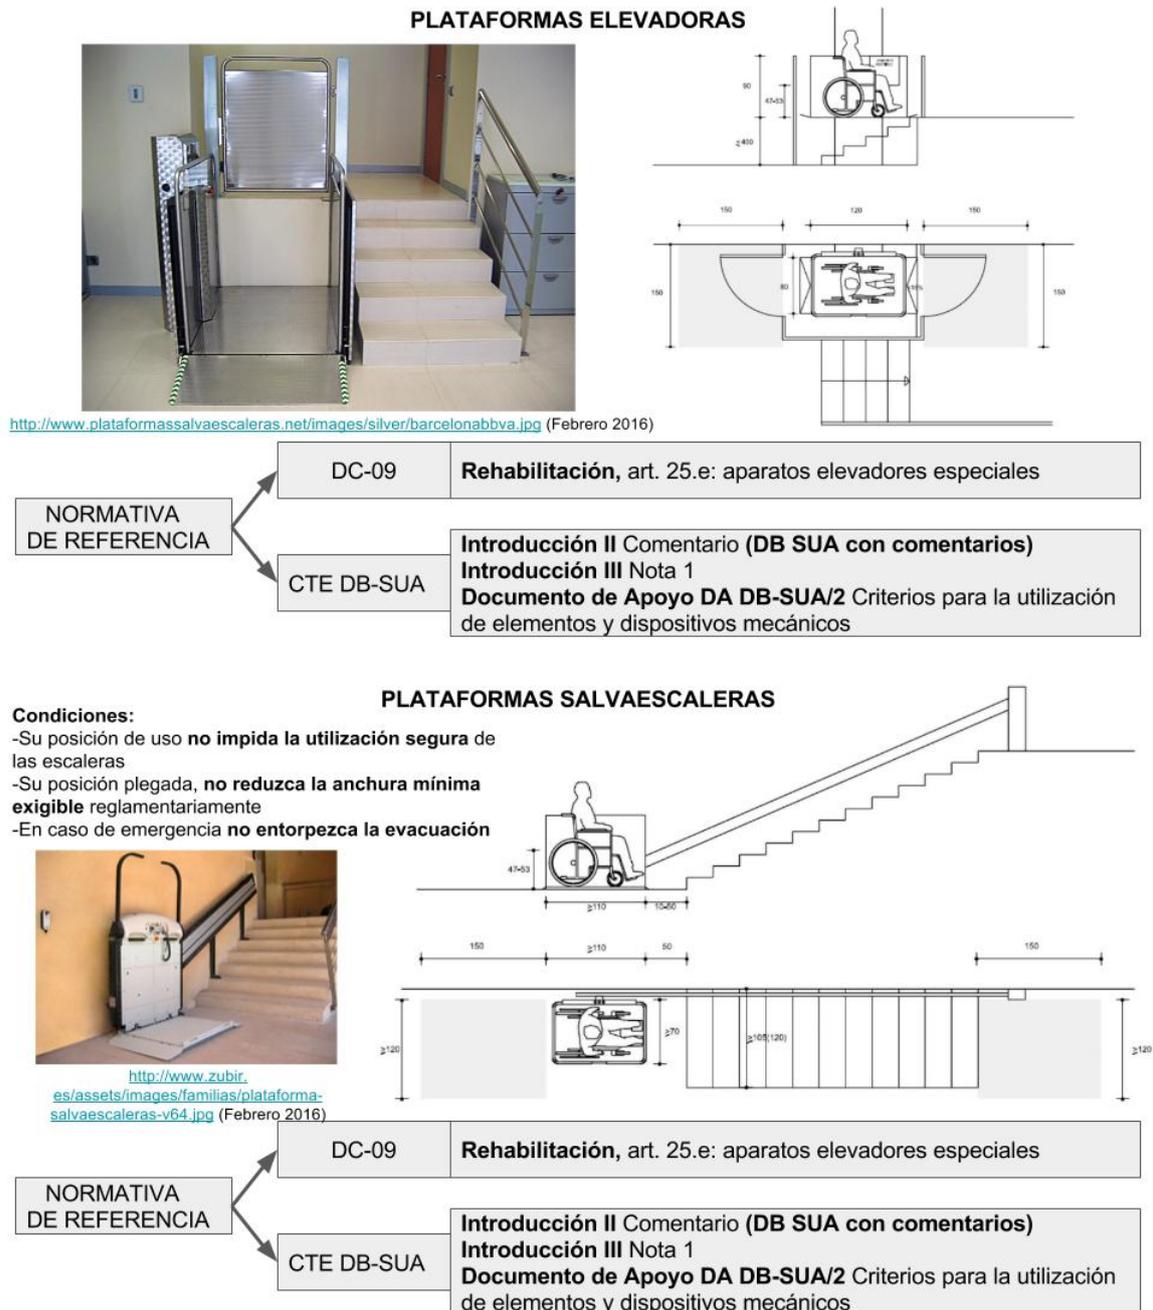
FIGURA 17.- DIMENSIONES APARATOS ELEVADORES ESPECIALES / FUENTE: ELABORACIÓN PROPIA A PARTIR DE LA NORMATIVA VIGENTE

En ocasiones no es factible situar una rampa. Una alternativa para salvar este tipo de desniveles, serían aparatos elevadores de los tipos que se muestran en la siguiente figura:

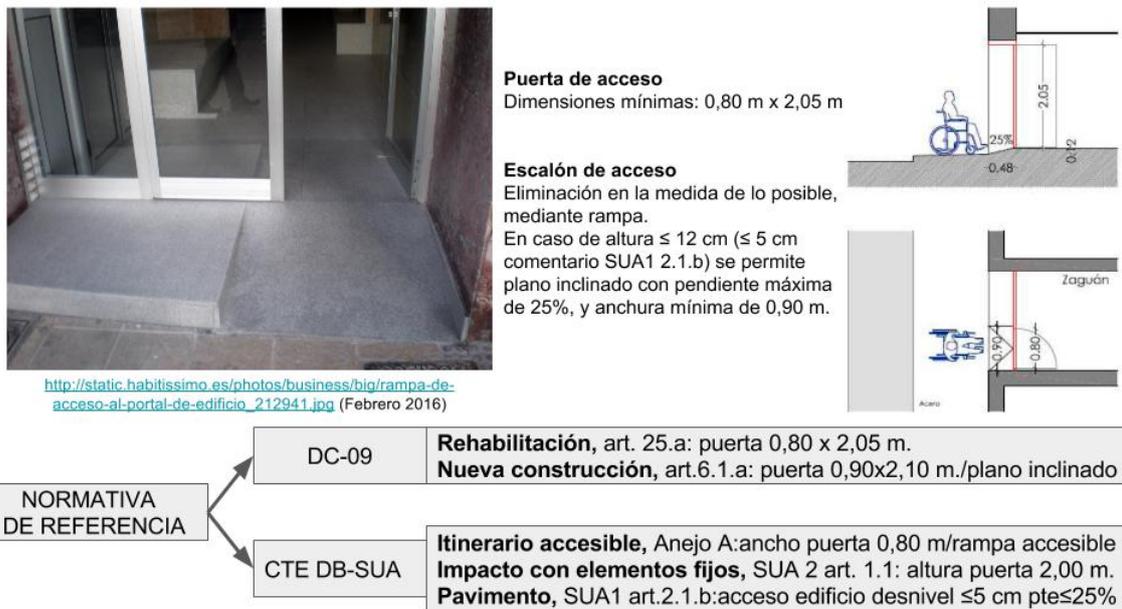
FIGURA 18.- DIMENSIONES ACCESO AL EDIFICIO / FUENTE: ELABORACIÓN PROPIA A PARTIR DE LA NORMATIVA VIGENTE

Otra barrera la podemos encontrar en el acceso desde la calle al interior del edificio, la siguiente figura 18 muestran las posibles soluciones con las dimensiones adecuadas.

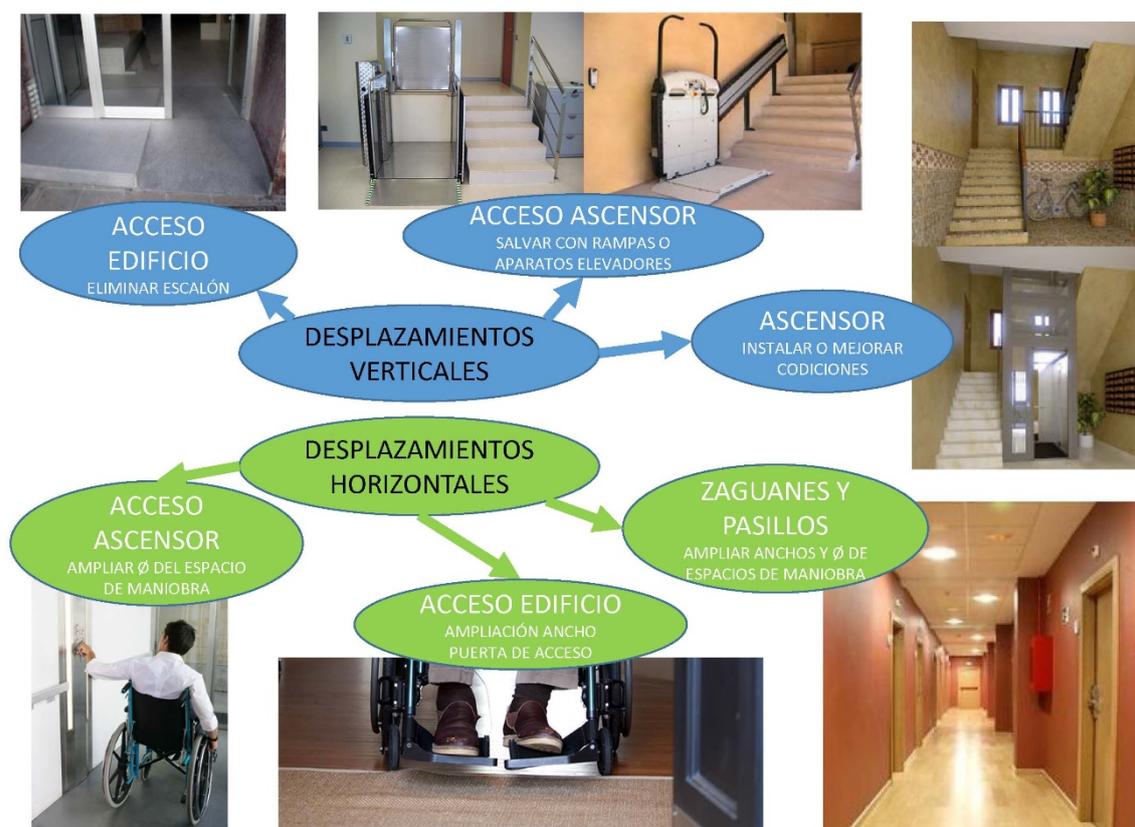
FIGURA 21.-OPCIONES DE MEJORA / FUENTE: ELABORACIÓN PROPIA

Se estudiarán las diferentes opciones de mejora, tanto de los desplazamientos verticales como de los horizontales, tal y como se indica en la Figura 21:

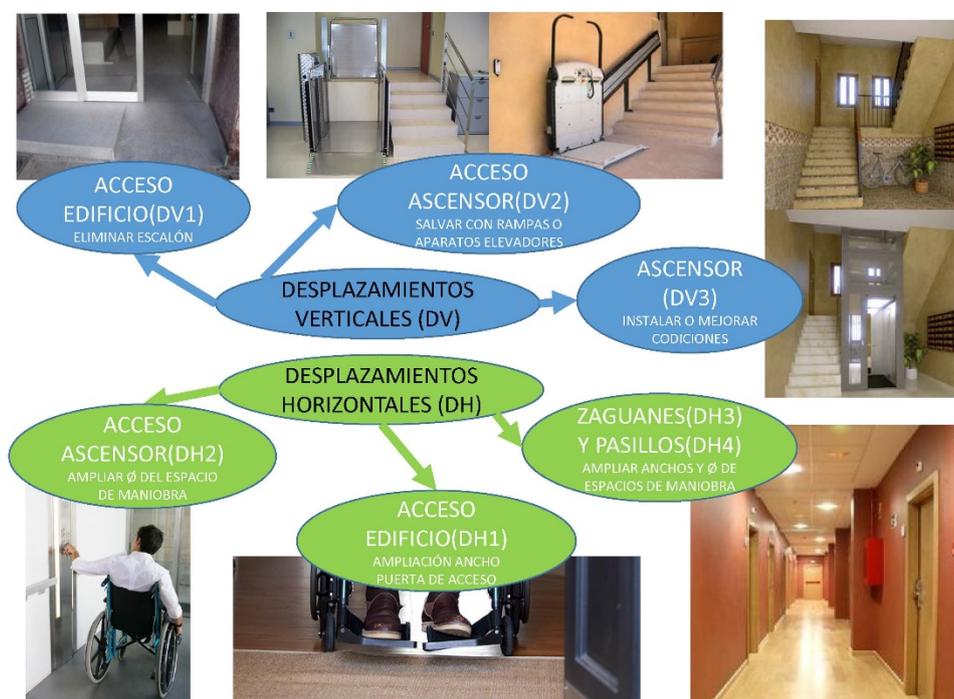
FIGURA 22.-OPCIONES DE MEJORAS CODIFICADAS / FUENTE: ELABORACIÓN PROPIA

Se va a estudiar en cada uno de los edificios analizados las diferentes opciones de mejora, tanto de los desplazamientos verticales como de los horizontales, con las abreviaturas que figuran a continuación (ver también Figura 22):

- **DESPLAZAMIENTOS VERTICALES (DV):**
 - **DV1:** Escalones de acceso al edificio, eliminar o salvar con rampas y planos inclinados.
 - **DV2:** Escalones de acceso al ascensor, salvar con rampas a ser posible con pendiente máxima del 12% o con aparatos elevadores.
 - **DV3:** Ascensores, instalar en caso de ausencia y estudiar las dimensiones y características de las cabinas de los mismos.
- **DESPLAZAMIENTOS HORIZONTALES (DH):**
 - **DH1:** Ampliación del ancho de la puerta de acceso al edificio.
 - **DH2:** Circulo inscribible en el acceso al ascensor.
 - **DH3:** Anchura y círculo inscribible en zaguanes.
 - **DH4:** Anchura y círculo inscribible en pasillos.

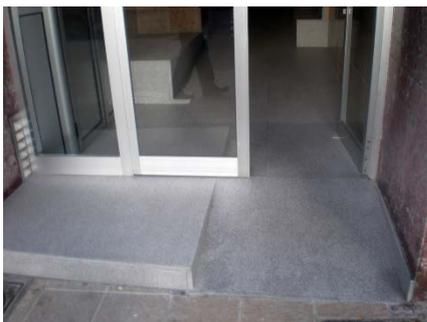
2. Intervenciones arquitectónicas de poca importancia, como puede ser la incorporación de una rampa o eliminación de un pequeño escalón.

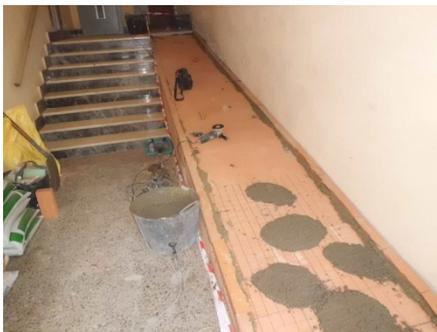
3. Proyectos arquitectónicos sencillos o memorias valoradas, pequeñas obras menores de mejora sin actuar en ningún elemento estructural.

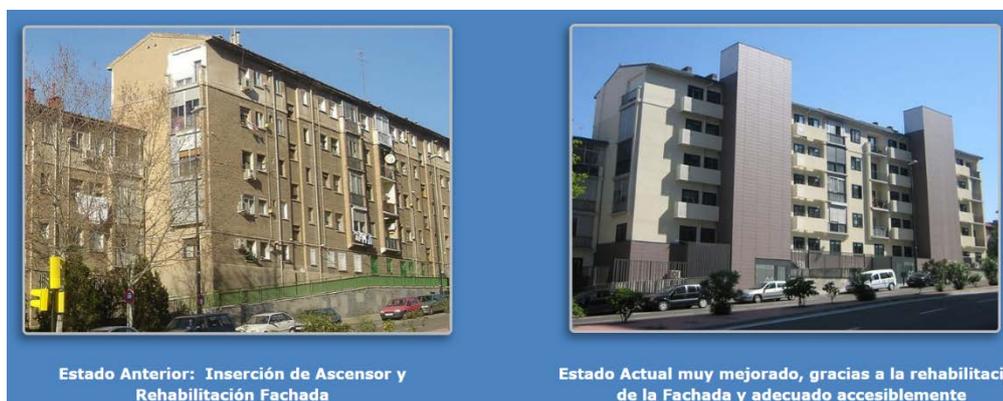
Estado Anterior: Inserción de Ascensor y
Rehabilitación Fachada

Estado Actual muy mejorado, gracias a la rehabilitación
de la Fachada y adecuado accesiblemente

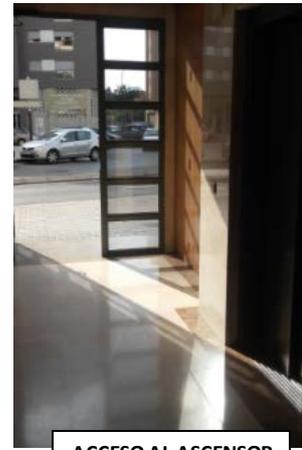
ACCESO AL ASCENSOR

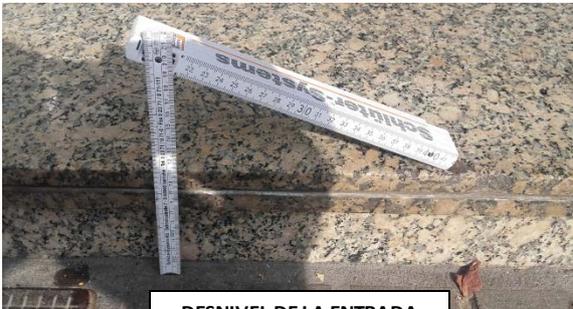
DESNIVEL DE LA ENTRADA

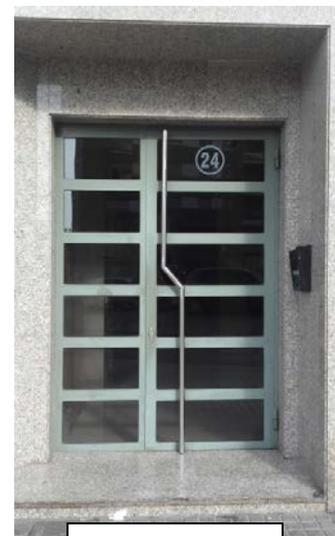
PORTAL DE ACCESO

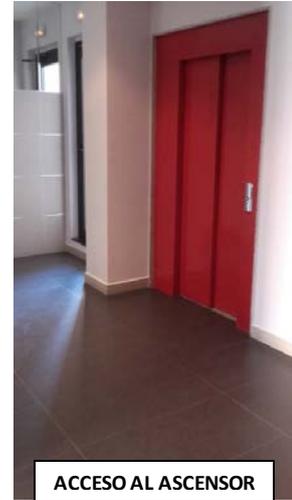
ACCESO AL ASCENSOR

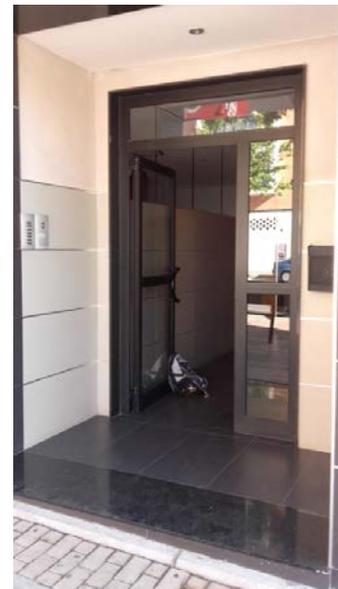
PORTAL DE ACCESO
