# **Työympäristöriskien hallinta tienvarsi- haketuksessa**

**Sirpa Laitinen  
Esko Rytkönen  
Mika Jumpponen  
Kari Ojanen**

Helsinki 2014

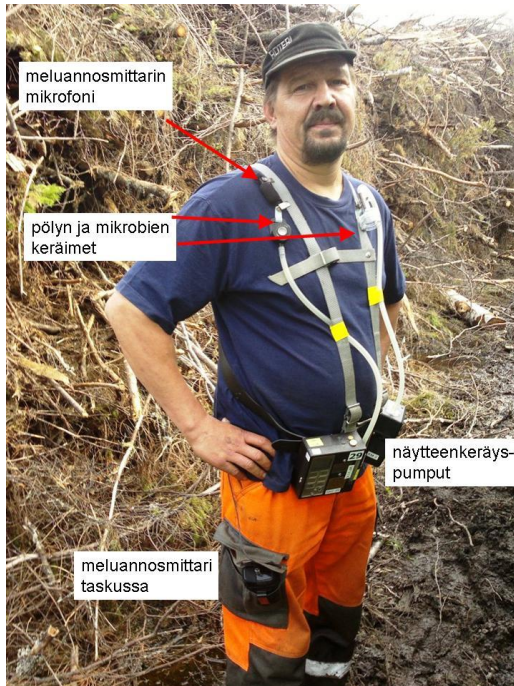
senä saatiin melun ajallista vaihtelua kuvaava meluprofiili sekä koko mittausjakson keskiäänitaso. Kuvassa 1 on mittauslaitteita työntekijään kiinnitettyinä.

Kuva 1. Mittalaitteita työntekijään kiinnitettyinä. Kuva 2. Tärinäanturi istuimella.

Melun A-äänitasot rekisteröitiin työntekijän mukana kannettavalla meluannosmittarilla Larson-Davis 706 yhden sekunnin tai yhden minuutin jaksoina ( $L_{Aeq,1s}$  tai  $L_{Aeq,1min}$ ). Tulok-

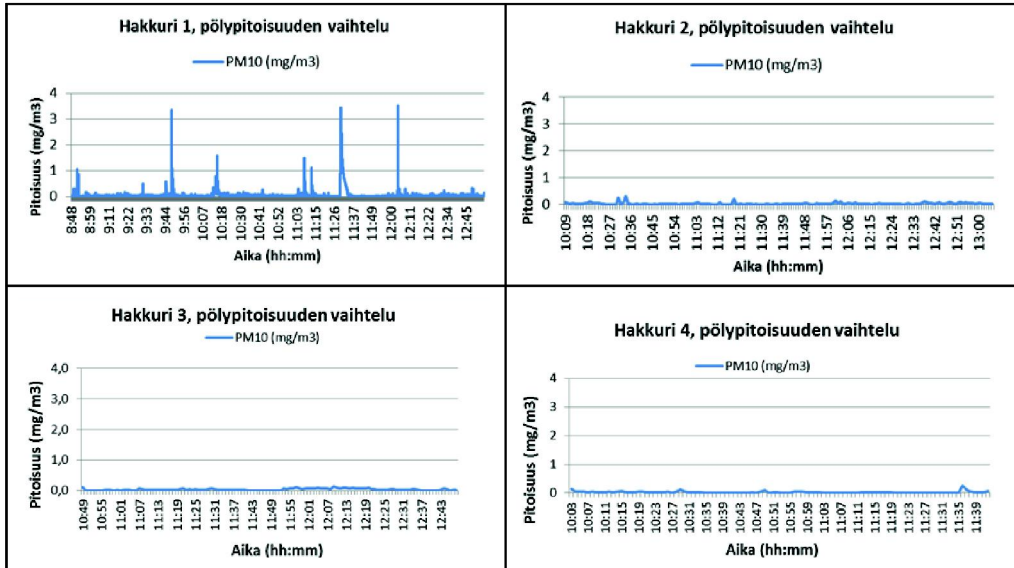
Kuvassa 3 on esitetty pölyn keuhkojakeen (PM<sub>10</sub>) pitoisuuden vaihtelut hakkureiden ohjaamoissa.

Kuva 3. Pölyn keuhkojakeen (PM<sub>10</sub>) pitoisuuden vaihtelut hakkureiden ohjaamoissa.

Hakkurin 1 ohjaamossa pölypitoisuuden (PM<sub>10</sub>) keskiarvo oli alle 0,1 mg/m<sup>3</sup> ja hetkellinen huippupitoisuus 3,5 mg/m<sup>3</sup>. Hakkurin 2 ohjaamossa pölypitoisuuden (PM<sub>10</sub>) keskiarvo oli alle 0,1 mg/m<sup>3</sup> ja suurin hetkellinen huippupitoisuus oli 0,3 mg/m<sup>3</sup>. Hakkureiden 3 ja 4 ohjaamoissa pölypitoisuuden (PM<sub>10</sub>) keskiarvot olivat myös alle 0,1 mg/m<sup>3</sup> ja suurimmat hetkelliset huippupitoisuudet olivat 0,1 mg/m<sup>3</sup> (Kuva 3).

Myös pölypitoisuuksien vaihteluja tarkastellessa havaitaan, että keskimääräiset pölypitoisuudet ovat pieniä kaikkien mittausten kohteena olevien hakkureiden ohjaamoissa. Hakkurin 1 ohjaamossa havaitaan kuitenkin hetkellisiä pölypitoisuuden kohoamisia, jolloin kuljettaja altistuu hetkellisesti suuremmille pölypitoisuuksille kuin muiden hakkureiden kuljettajat (kuva 3).

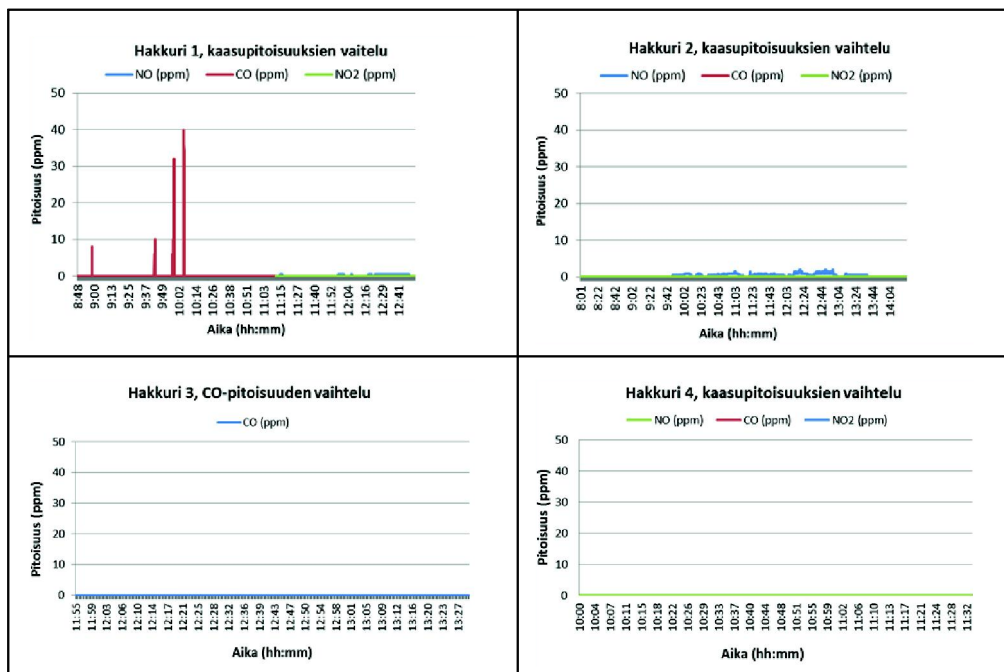
Kuvassa 4 on esitetty kaasupitoisuuksien (ppm) vaihtelut hakkureiden ohjaamoissa.

Kuva 4. Kaasupitoisuuksien vaihtelut hakkureiden ohjaamoissa.

Typpioksidipitoisuuden keskiarvo oli hakkurin 1 ohjaamossa 0,8 % (huippupitoisuus 2 % HTP<sub>8h</sub>-arvosta) ja hakkurin 2 ohjaamossa 1,6 % (huippupitoisuus 8 % HTP<sub>8h</sub>-arvosta) typpioksidin HTP<sub>8h</sub>-arvosta. Hakkurin 4 ohjaamossa typpioksidipitoisuuden keskiarvo oli alle 3,3 % typpioksidin HTP<sub>8h</sub>-arvosta.

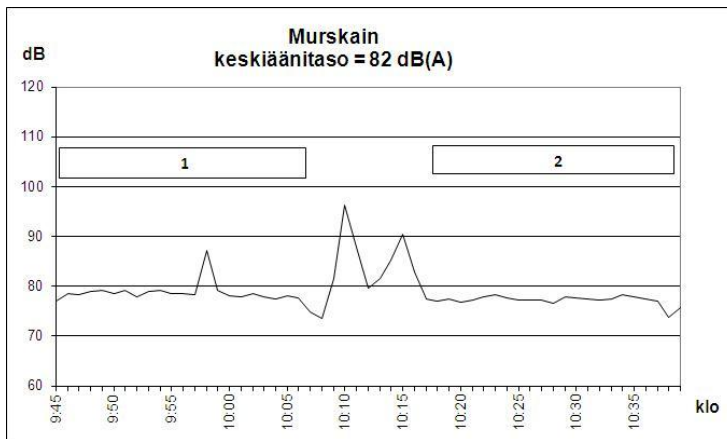
Kuva 6. Murskaimen meluannosmittauksen tulokset.

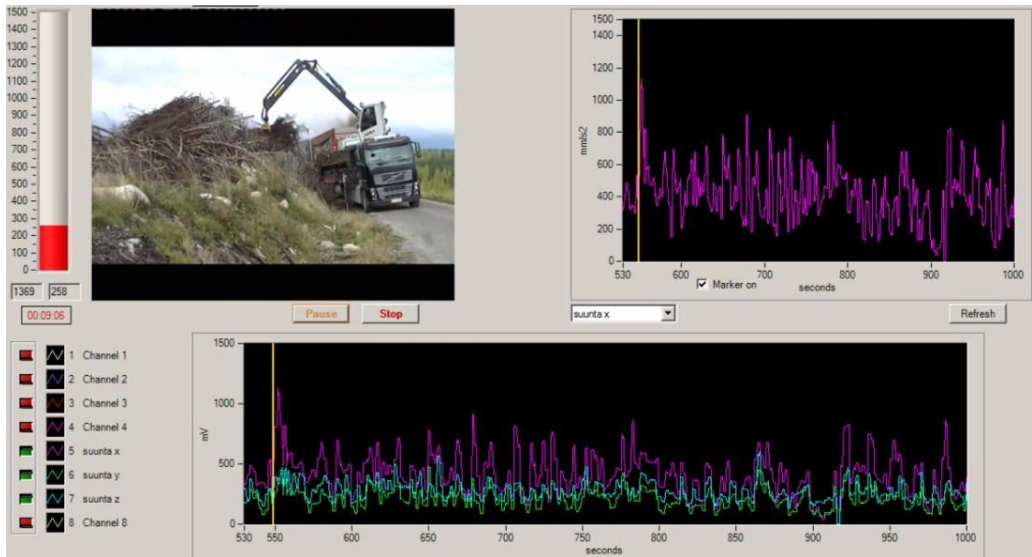
Kuvassa 10 on eräs tapa, jolla tulokset voidaan esittää. Siinä videokuvan vasemmalla puolella oleva pylväs kuvaa hetkellistä värinäkihtyvyyttä ( $\text{mm/s}^2$ ) istuimen pitkittäissuunnassa eli suunnassa x. Videokuvan oikealla puolella on kuvattuna sama värinäkihtyvyys ajan funktiona ja keltainen kursori osoittaa sen ajanhetken, joka on videokuvassa. Alakuvassa on vastaavasti kaikkien kolmen suunnan värinäkihtyvyydet siten, että istuimen pitkittäissuunnan värinäkuvaaja on violetin värinen, poikittäissuunnan vihreä ja pystysuunnan sininen. Vertailuarvo on kahdeksan tunnin keskiarvona  $500 \text{ mm/s}^2$  (eli  $0,5 \text{ m/s}^2$ ).

Kuva 10. Esimerkki tärinätulosten esittämisestä.

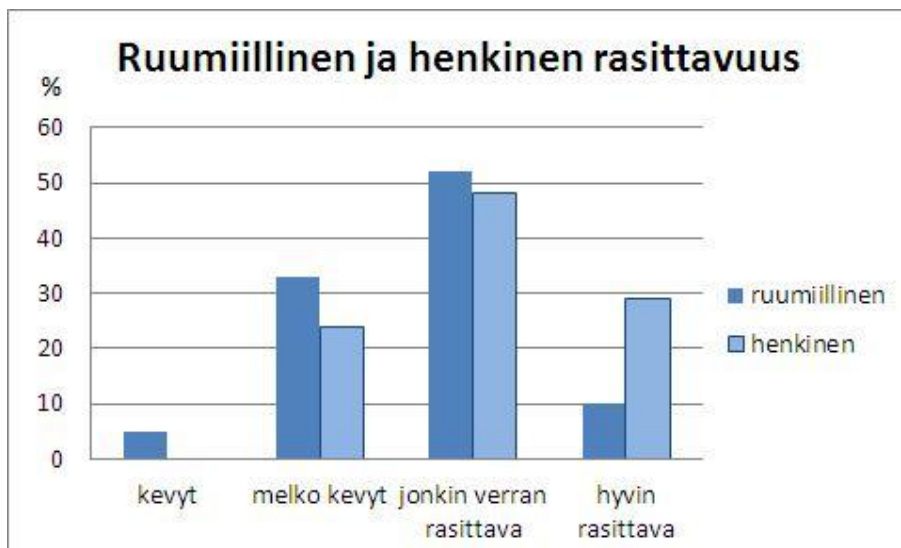
Kuva 13. Ruumiillisen ja henkisen rasittavuuden arviointitulokset kyselyn mukaan.

Ruumiillinen ja henkinen rasittavuus koettiin kyselyn mukaan kuvan 13 mukaisesti. Verrottuna tapaturmariskiin koettiin sekä ruumiillinen että varsinkin henkinen rasittavuus keskimäärin tapaturmariskiä suuremmaksi.

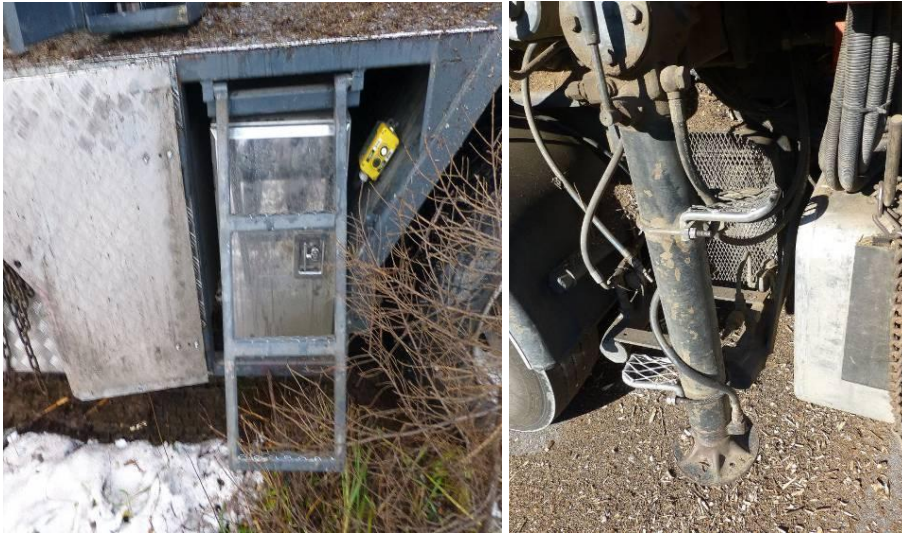
Koneiden lähistöllä ja päällä liikkumisen riskitekijöinä mainittiin vaikea maasto ja huonot kulkutiet. Portaiden/tikkaiden mitoitus, askelmien liukkaus ja huonot tai puuttuvat käsituet olivat yleisimmät puutteet.

*Kuva 14. Esimerkki hyvästä ja huonosta nousutien osasta koneen päälle.*

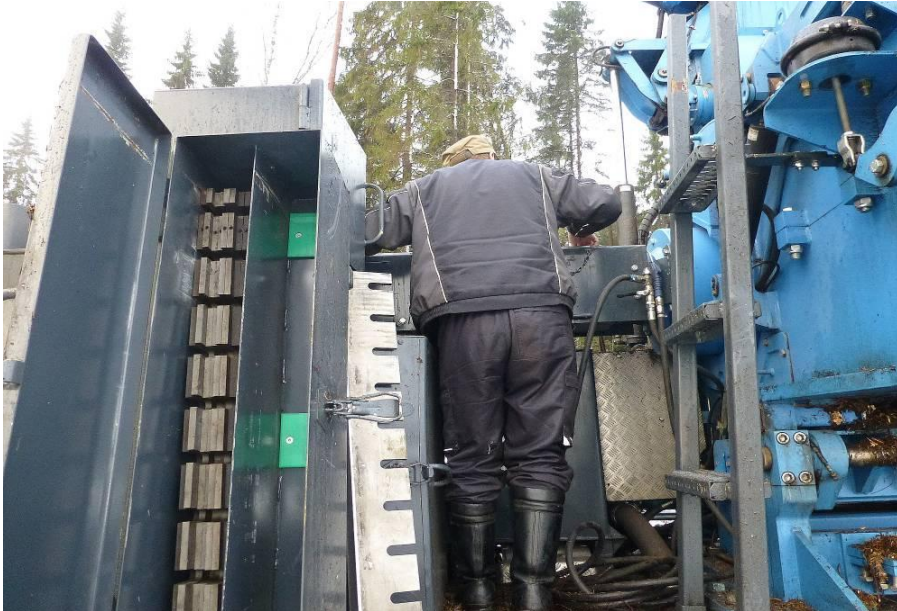
Huolto- ja korjauskohteiden luoksepäästävyys oli usein vaikeaa. Samoin häiriötilanteiden, kuten puhallustorven tukkeumien avaaminen, aiheutti koneen päälle kiipeämistä ja työskentelyä usein huonoissa työasennoissa puutteellisilla alustoilla (mm. ei karhennettuja kulkuramppeja ja käsitukia tarvittavissa paikoissa). Hakkurin teriä joudutaan vaihtamaan päivittäin maasto-olosuhteissa. Varsinkin vanhemmissa konetyypeissä vaihto maastossa koneen päällä liikkuen koettiin riskialttiiksi. Haastatelluille tai heidän tuntemille kollegoille sattuneista tapaturmista vakavimmat olivatkin sattuneet terien käsittelyn yhteydessä.

*Kuva 15. Hakkurin terien vaihto maasto-oloissa on yksi tavallisimmista huoltotoista. Paineilma-ajoneuvojen terien käsittely ahtaissa tiloissa, mahdollisesti pimeällä, pakkasella ja lumituiskussa on riskialtis tehtävä.*
