NELINEÁRNÍ ANALÝZA MECHANICKÉ ODEZVY MOSTU Č. 2-2043-15,  
E4 KRISTINEBERG, STOCKHOLM

NONLINEAR ANALYSIS OF THE BRIDGE NR. 2-2043-15, E4 KRISTINEBERG,  
STOCKHOLM

Příspěvek představuje výstavbu a nelineární analýzu mechanické odezvy mostu č. 2-2043-15 E4 Kristineberg ve Stockholmu. Simulované výsledky jsou srovnány s hodnotami naměřenými při zatěžovací zkoušce a jsou identifikována místa se zvýšeným rizikem poškození, vyžadující monitorování během užívání stavby.

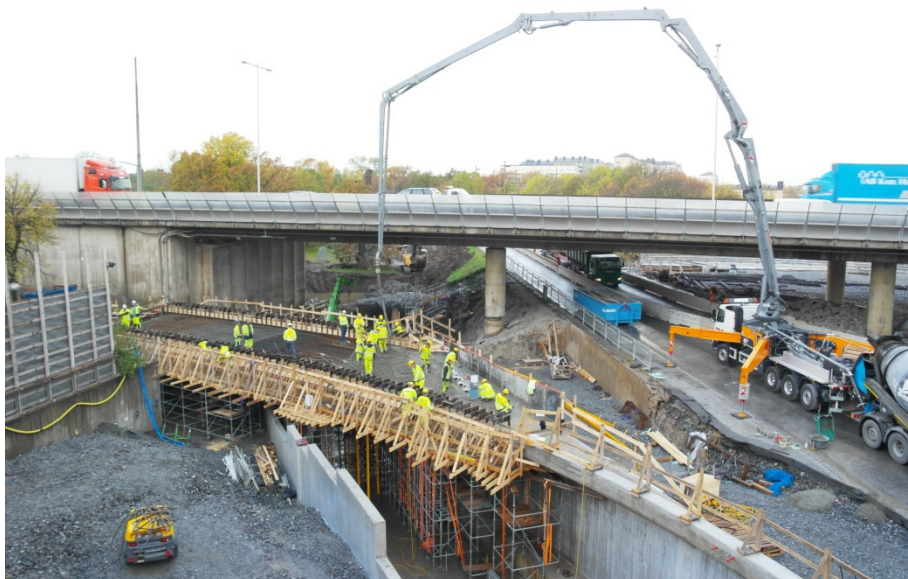
Obr. 1: Betonáž mostovky

Představu o konstrukci si lze udělat i na základě Obr. 1, 2, 3, 6 a 7.

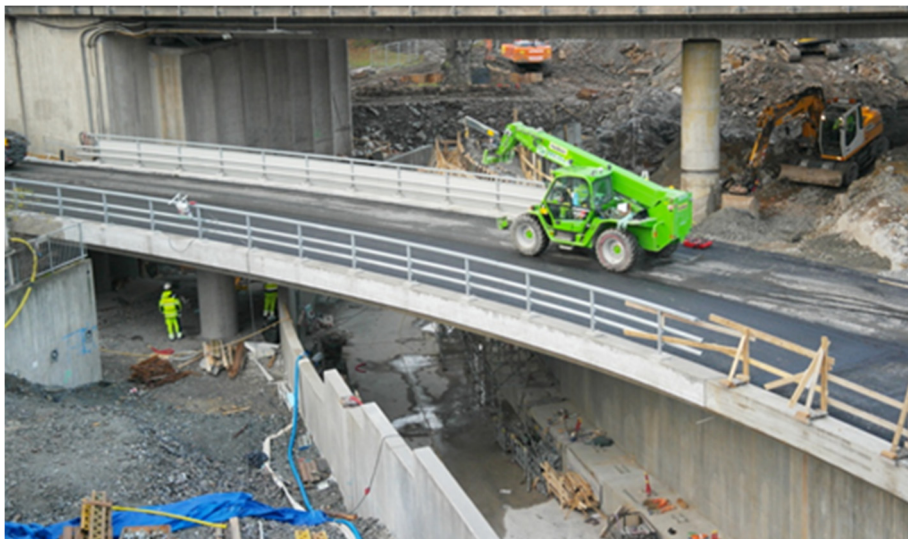
Obr. 2: Dokončený most č. 2-2043-15

Mostní objekt je tvořen železobetonovou rámovou konstrukcí o 2 polích. Celková délka přemostění v ose komunikace je 26,0 m a volná šířka na mostě je minimálně 7,0 m. Mostovka je v podélném i příčném sklonu 2,5 %. Spodní stavbu tvoří dvě krajní opěry a jeden mezilehlý pilíř. Obě opěry svírají s osou komunikace různé úhly a liší se významně od sebe co do velikosti i tvaru. Jižní opěra je 3,5 m vysoká profilovaná tenká stěna se základovým pasem zhotoveným na skalním podkladu, zatímco severní opěra je 0,9 m široká, 5,0 vysoká a 15,0 m dlouhá masivní stěna, která svírá úhel s mostovkou 152°. Severní opěra je založena na velké základové desce, která tvoří patu opěry a zároveň slouží jako část silniční komunikace vedoucí pod mostem. Deska není přímo uložena na skalním podloží, ale z důvodů její hloubky pod okolním terénem je posazena na drenážní vrstvě štěrku, která odvádí veškerou vodu do přečerpávací stanice a to z důvodu příznivého vodního režimu, jenž má podstatný vliv na funkčnost a trvanlivost spodní stavby. Pilíř o průměru 1,2 m je založen ve stejné úrovni jako severní opěra a je umístěn excentricky mimo osu mostu v 1/3 délky rozpětí. Mostovku tvoří 0,7 m vysoká deska o šířce 7,0 m na začátku a 12,0 m na konci mostu. Mostovka i její římsy se betonovaly současně, což jednak urychlilo postup výstavby a zároveň uspokojilo požadavky investora, které jsou ve skandinávských zemích poměrně vysoké.

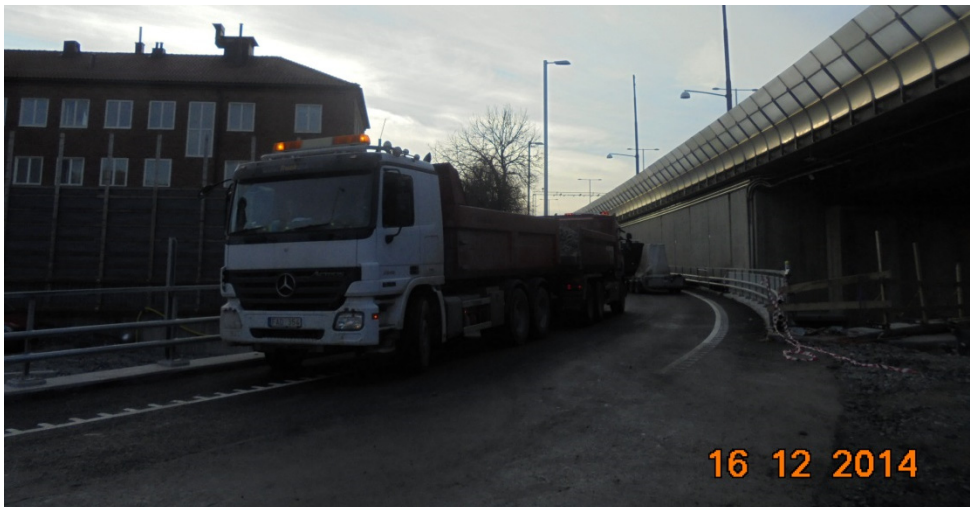
Obr. 4: Zatěžovací zkouška – 1. zatěžovací stav – dvě nákladní vozidla

- nezatížený most – nulové měření;
- 1. zatěžovací stav – dvě nákladní vozidla (1\_1 a 1\_2 – viz Obr. 3 a 4) za sebou při východním okraji desky mostu mezi opěrou 3 a pilířem;
- 2. zatěžovací stav – čtyři nákladní vozidla (1\_1, 1\_2, 2\_1 a 2\_2 – viz Obr. 3 a 5) po dvou za sebou stojících mezi opěrou 3 a pilířem.

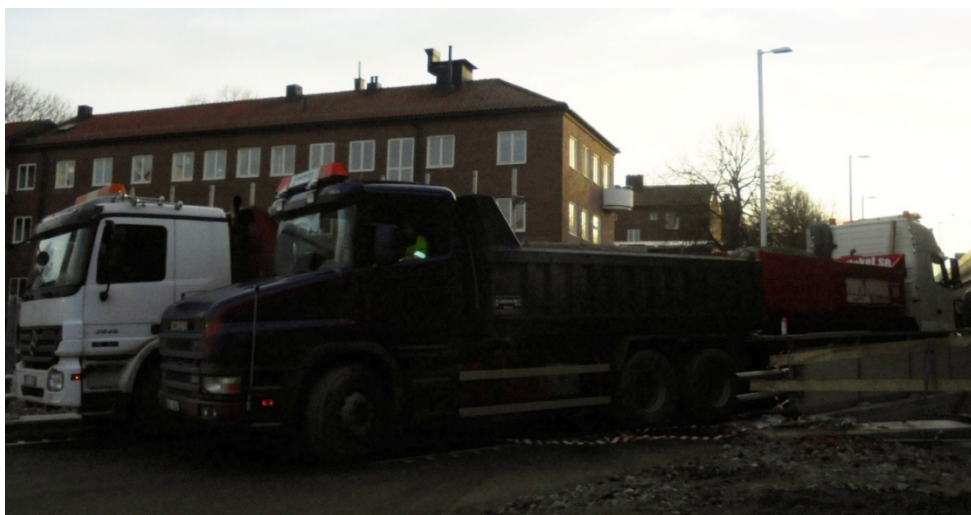
Obr. 5: Zatěžovací zkouška – 2. zatěžovací stav – čtyři nákladní vozidla
