**Département de géomatique appliquée  
Faculté de lettres et sciences humaines  
Université de Sherbrooke**

**Développement d'un outil de diagnostic et de suivi de l'état des  
sentiers pédestres du Parc d'environnement naturel de Sutton,  
Québec**

**Mémoire présenté pour l'obtention du grade de Maître ès sciences géographiques (M.Sc.),  
cheminement recherche en géomatique.**

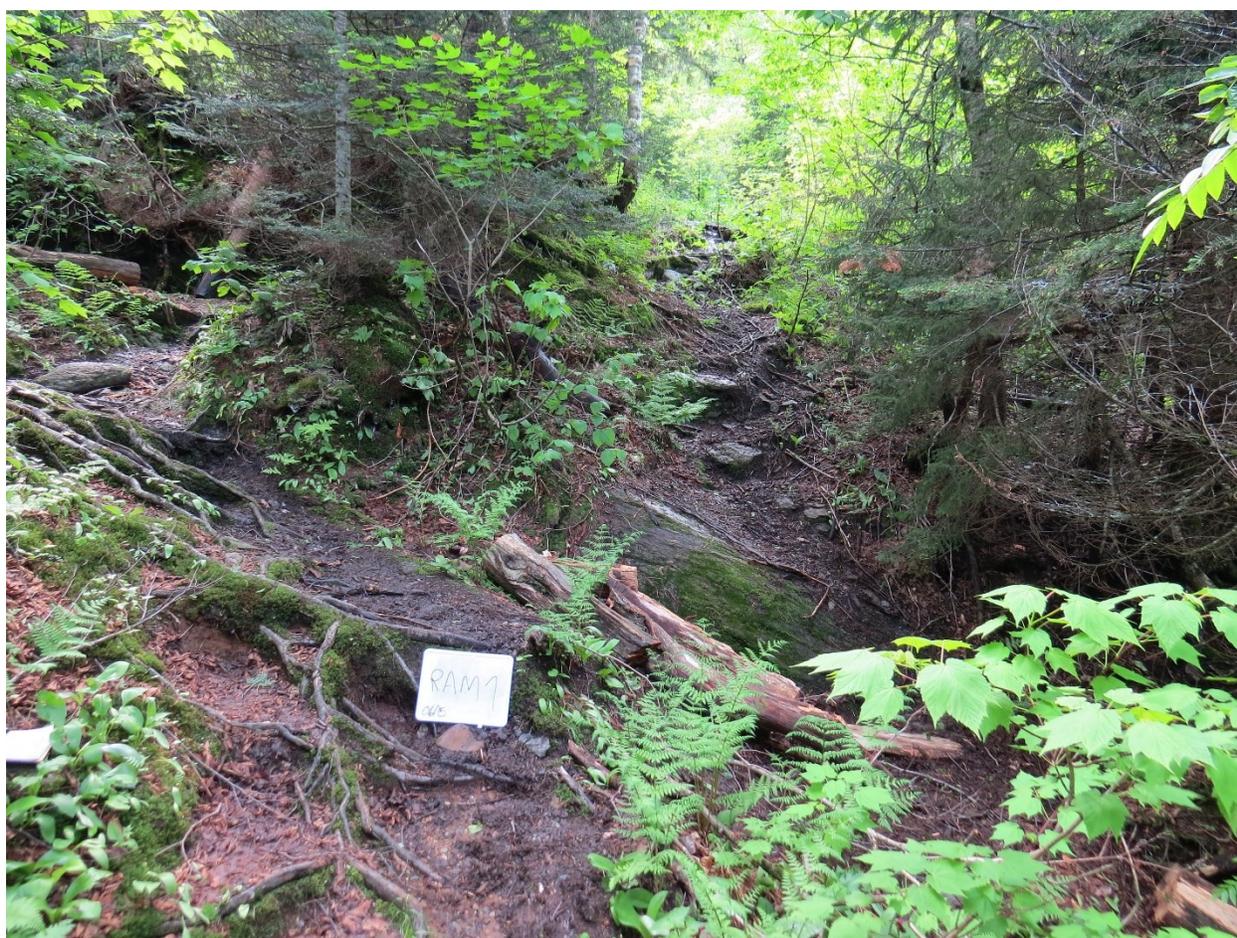
Figure 1 : Exemple de sentier dégradé dans le PENS. Ce tronçon présente une exposition importante des racines et un sentier informel (à droite) contournant le sentier officiel.

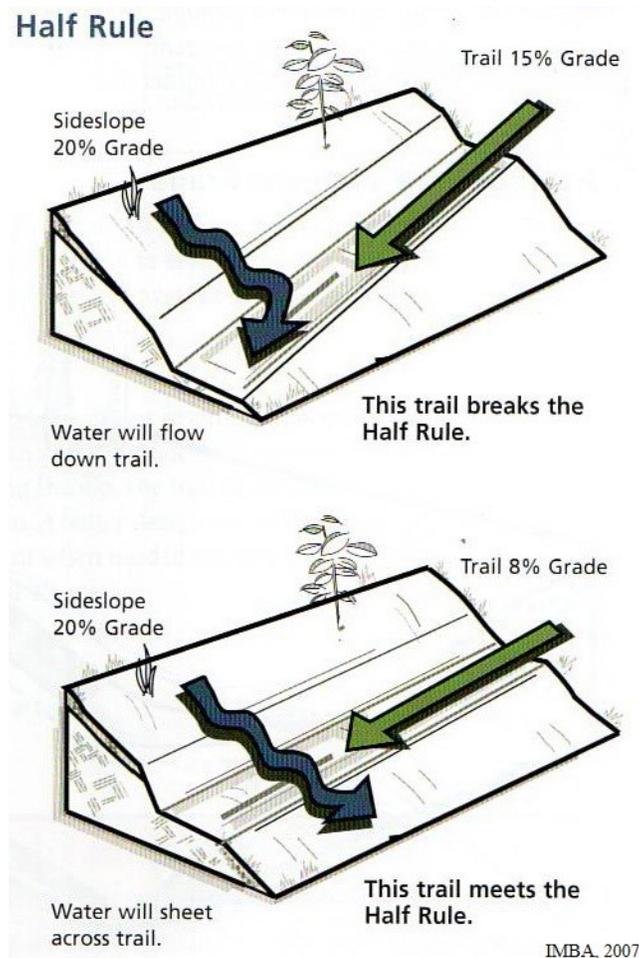
Figure 2 : Illustration de la règle de moitié. En haut, la pente du sentier dépassant la moitié de la pente du versant, le sentier capte et draine le versant causant une érosion potentielle. En bas, la pente du sentier est inférieure à la moitié de la pente du versant n'affectant pas le drainage général du versant, car l'eau peut s'évacuer du sentier.

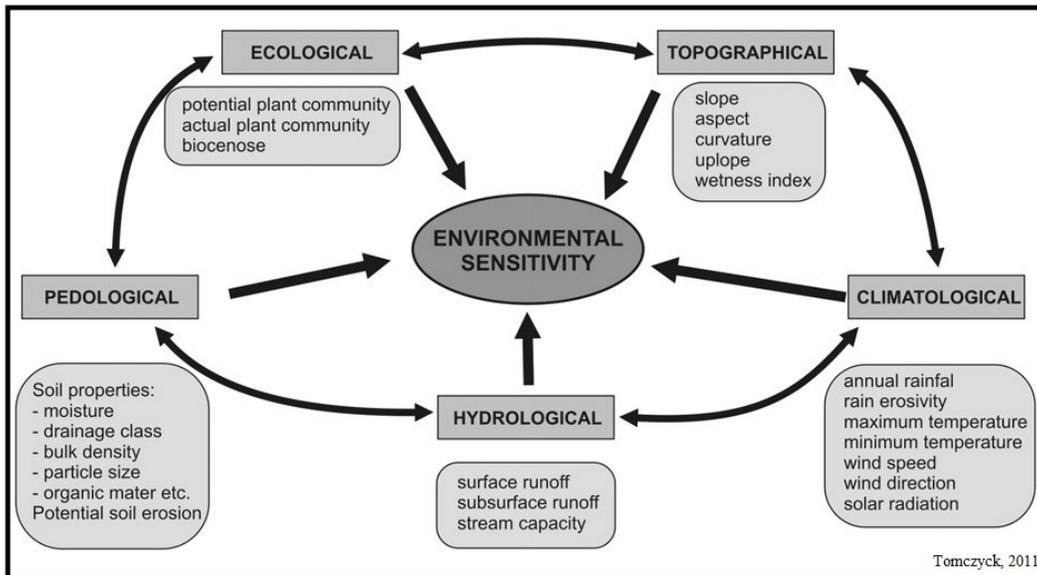
Figure 3 : Paramètres responsables de la dégradation des sentiers

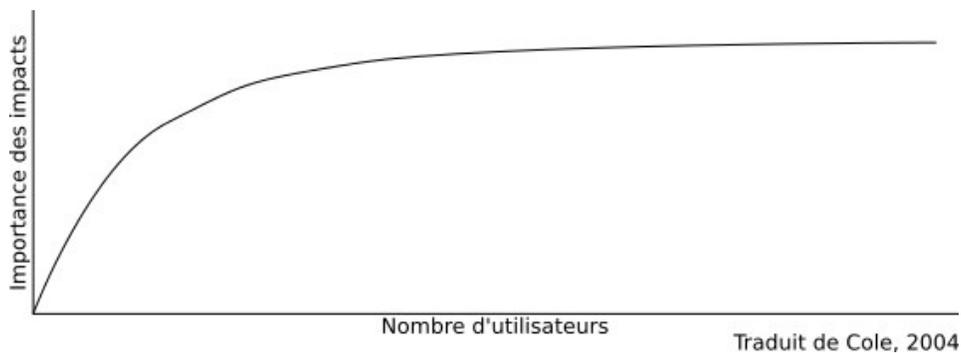
Figure 4 : Relation entre le nombre d'utilisateurs et l'importance des impacts

Diverses études ont montré que la relation entre l'intensité de la fréquentation et la dégradation des sentiers est non linéaire. Comme l'illustre la figure 4, les dégradations interviennent même à une faible fréquentation (Cole et Spildie, 1998; Cole, 2004; Pickering *et al.*, 2010). L'importance des impacts engendrés augmente dans un premier temps jusqu'à un maximum rapidement atteint. Une fois ce palier atteint, l'influence de la fréquentation sur la dégradation des sentiers peut être considérée comme une constante (Cole, 2004). Par ailleurs, Olive et Marion (2009) ont montré que le type d'utilisation des sentiers (piétons, quadistes, cyclistes, cavaliers, etc.) a bien plus d'influence sur la dégradation que le nombre d'utilisateurs. Des résultats comparables ont été obtenus dès les années 70 par Dale et Weaver (1974) dans les Rocheuses américaines et dans les années 2000 en Australie par Dixon *et al.* (2004). Plus récemment, Törn *et al.* (2009) ont démontré qu'en Finlande, les sentiers équestres étaient aussi profonds que des sentiers de randonnées pédestres 150 fois plus fréquentés. Lors de cette même étude, ils ont aussi relevé qu'en dépit d'une fréquentation similaire, les sentiers pédestres se dégradent plus vite dans un site que dans l'autre. Bien que cela ne soit pas l'objet de cette étude, ils supposent que cela résulte de la différence de milieu biophysique. En effet, le site le moins dégradé présente un milieu plus ouvert favorable à la dispersion des randonneurs hors sentiers.

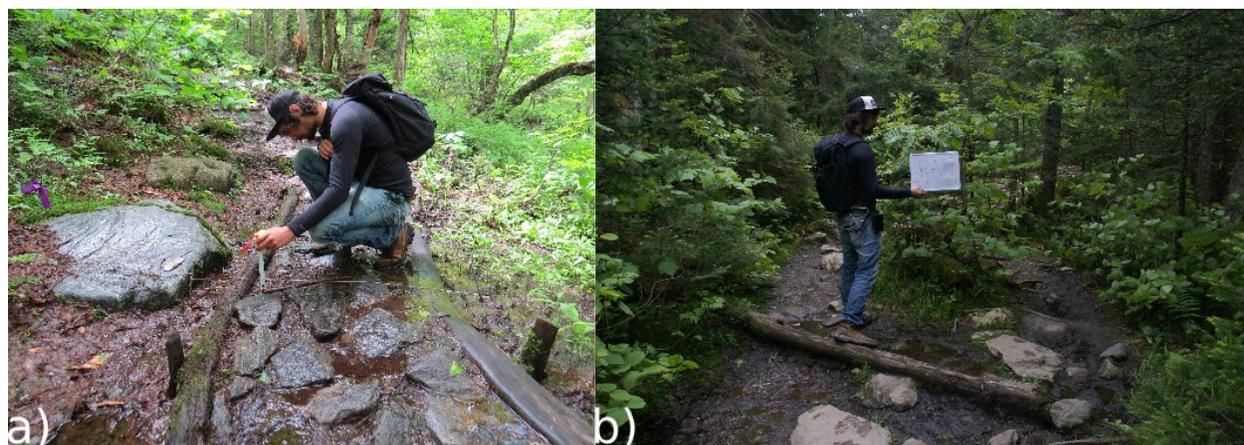
Figure 8 : Mesure de l'incision à un site d'échantillonnage ponctuel (a) et recensement d'un sentier informel (b).

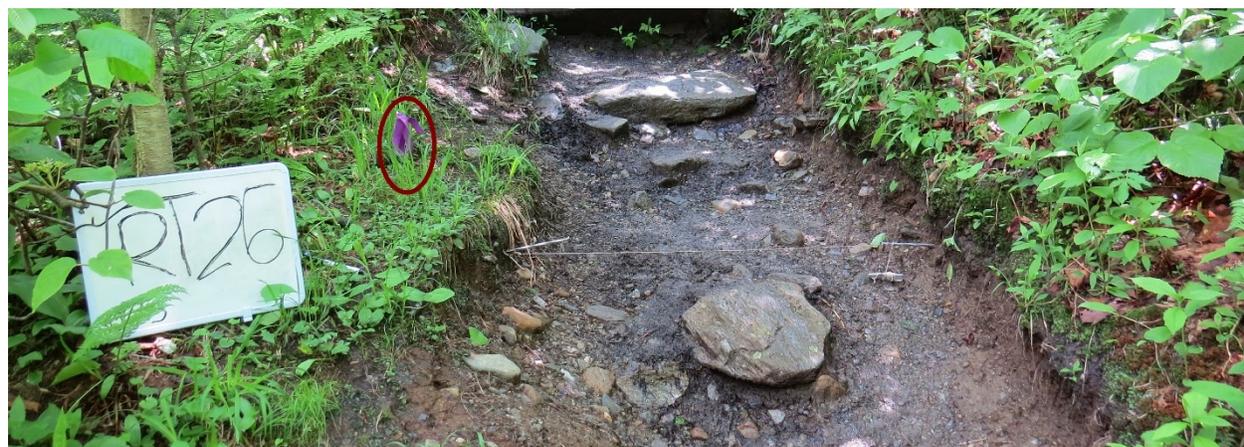
Figure 9 : Identification d'un site d'échantillonnage ponctuel, Sutton, juin 2015

Tous les 75 mètres, un site d'échantillonnage ponctuel a été identifié (figure 9). Sur chacun de ces sites, un fil a été tendu perpendiculairement au sentier afin de mesurer l'incision, la largeur de l'emprise du sentier et l'exposition des racines. L'évaluation des deux premières caractéristiques est quantitative tandis que celle de l'exposition des racines est qualitative, car elle a été évaluée visuellement dans un périmètre allant du point d'échantillonnage à deux mètres après celui-ci.

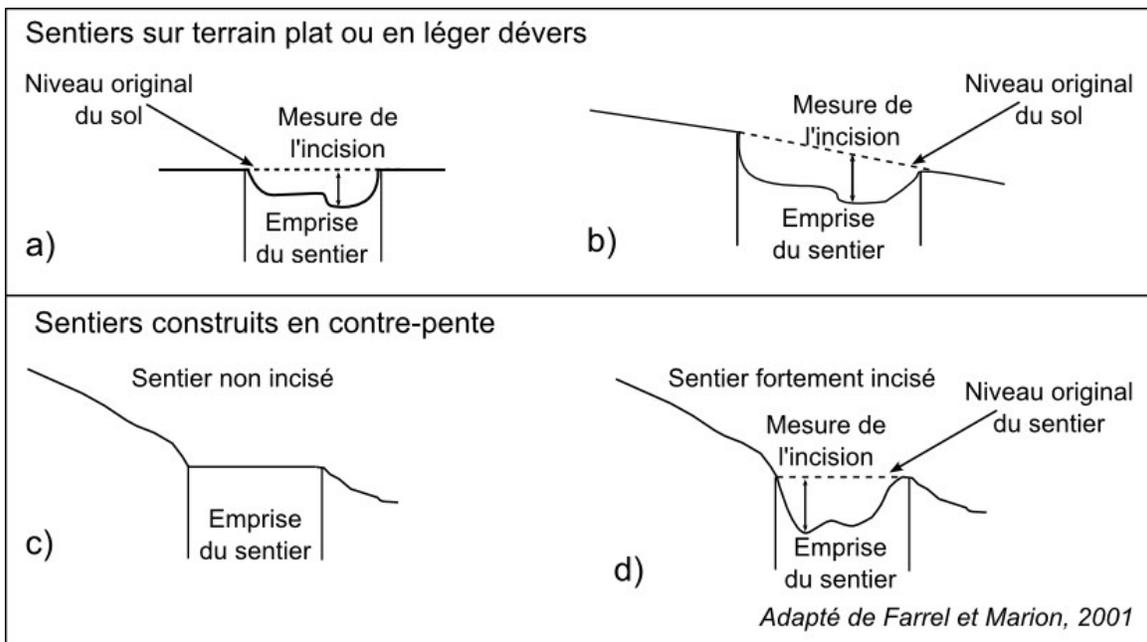
Figure 10 : Mesure de l'incision d'un sentier en terrain plat ou en léger dévers (a et b) et d'un sentier en contre-pente (c et d)

L'incision du sentier exprime la profondeur maximale de celui-ci. Elle a été mesurée perpendiculairement au sens du sentier à partir du niveau de référence. C'est-à-dire que l'incision se mesure à partir du niveau du terrain de part et d'autre du sentier soit le niveau post-construction et non pas à partir du niveau du terrain naturel qui peut être différent si le terrain est construit en contre-pente (figure 9). Elle se mesure toujours verticalement. La mesure a été réalisée grâce à un fil tendu entre chaque extrémité du sentier et représente le niveau original du sentier (figure 10).

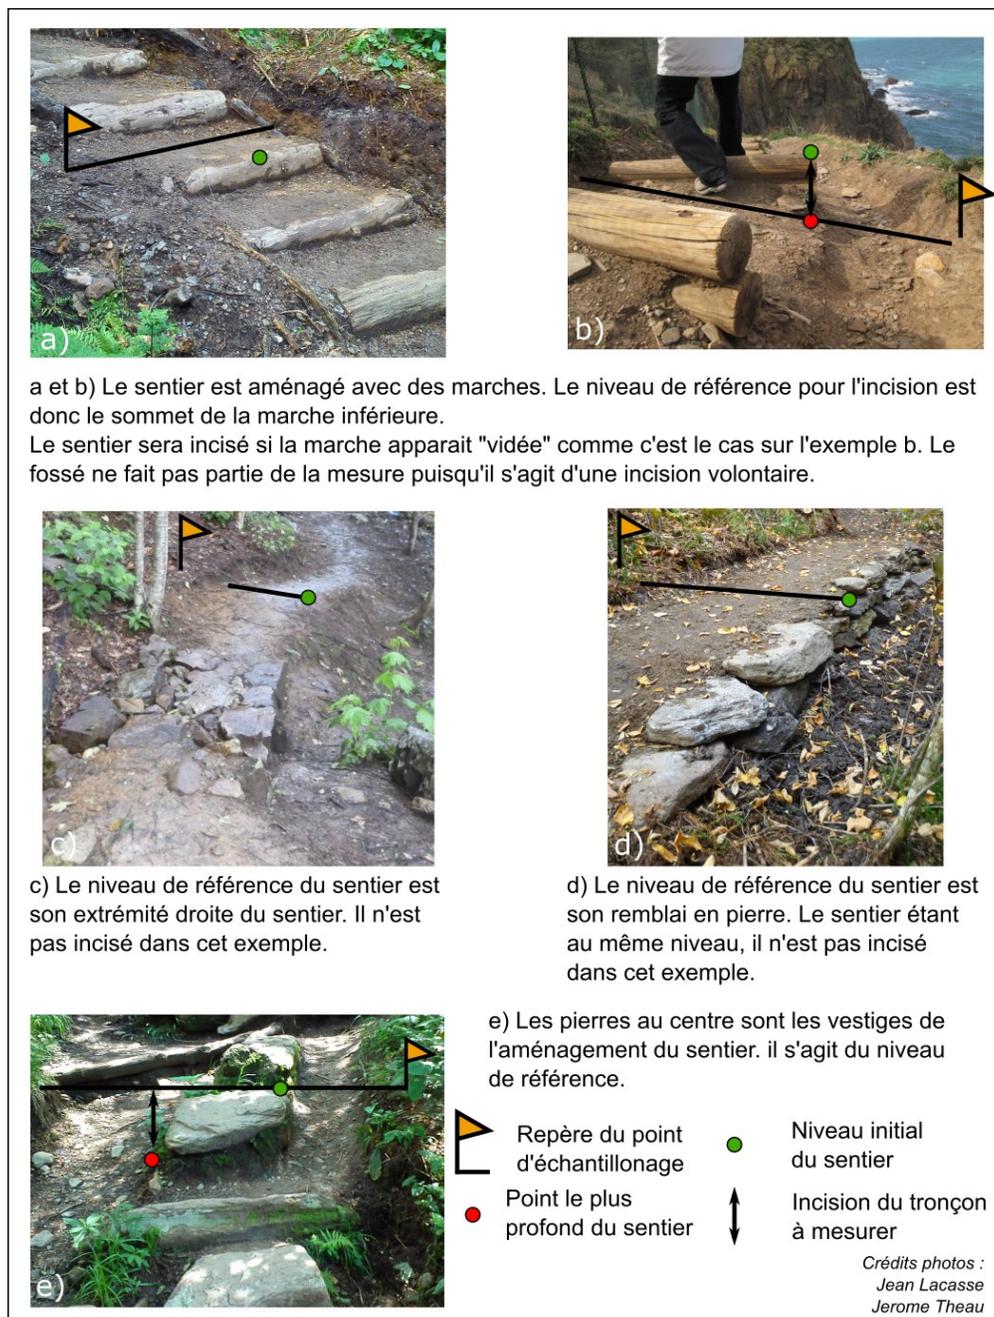
Figure 11 : Différents cas d'incision pouvant être rencontrés dans les sentiers

Si le point d'échantillonnage se situe sur un tronçon aménagé (marche, escalier, trottoir...), l'aménagement fut pris en compte dans la mesure (figure 11). Par exemple, dans le cas de marche, le niveau de référence post-construction du sentier est le sommet de la marche inférieure précédant le point d'échantillonnage. Lorsque le sentier est construit en travers de la pente, le niveau de référence est toujours celui du côté aval de la pente tandis que la présence de matériaux dans le sentier est considérée comme un vestige de la construction. Ils constituent le niveau de référence du sentier.

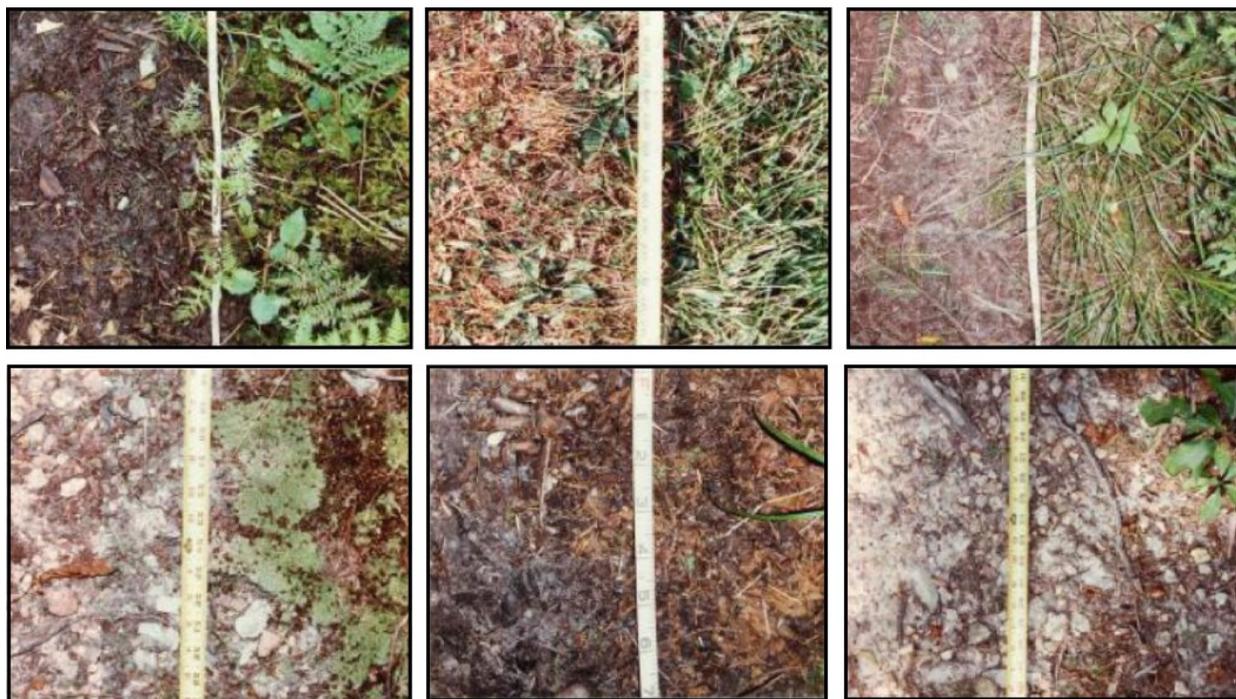
Figure 12 : Limites entre un sentier (partie gauche de chaque vignette) et le milieu naturel non piétiné (partie droite de chaque vignette)

La largeur du sentier correspond à la surface piétinée perpendiculairement au sens de la marche. Les limites de cette surface ont été définies visuellement comme la démarcation entre la partie du milieu naturel non impactée et la partie piétinée et/ou impactée du sentier. Les figures 12 et 13 illustrent les limites entre un sentier et le milieu naturel dans différents environnements. Si des

aménagements sont présents, ceux-ci sont systématiquement inclus dans la mesure, car ils font partie intégrante du sentier.

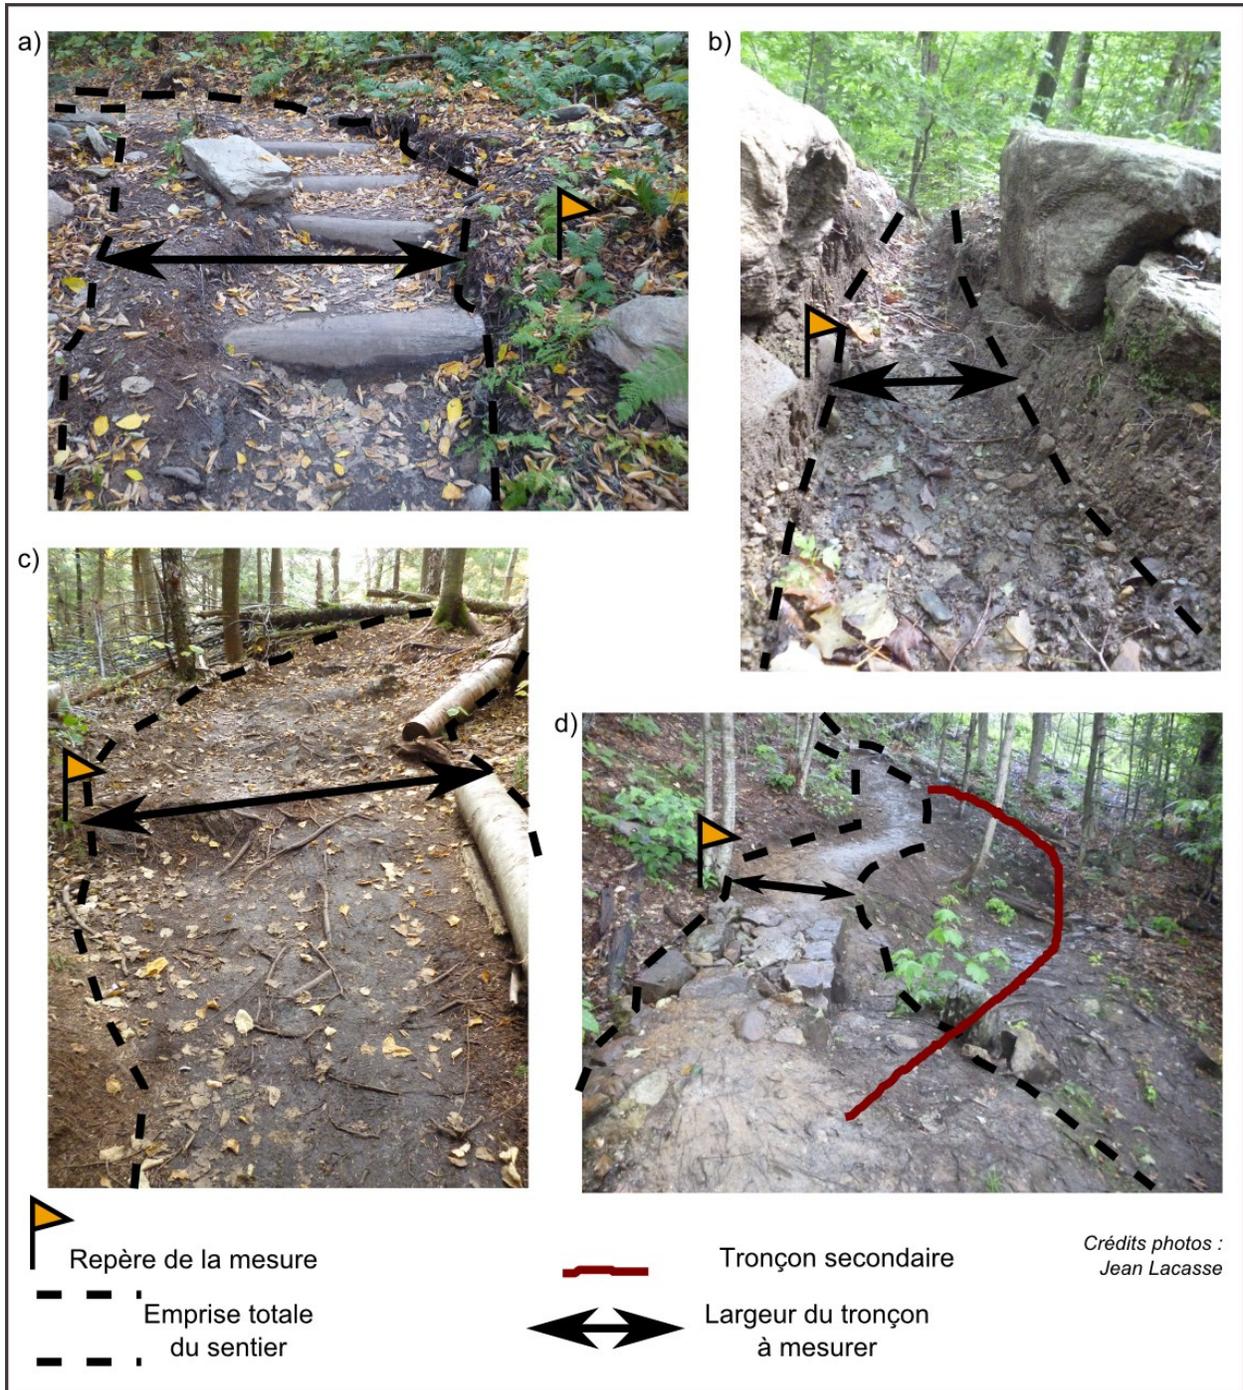
Figure 13 : Mesure de l'élargissement du sentier à différents sites du PENS

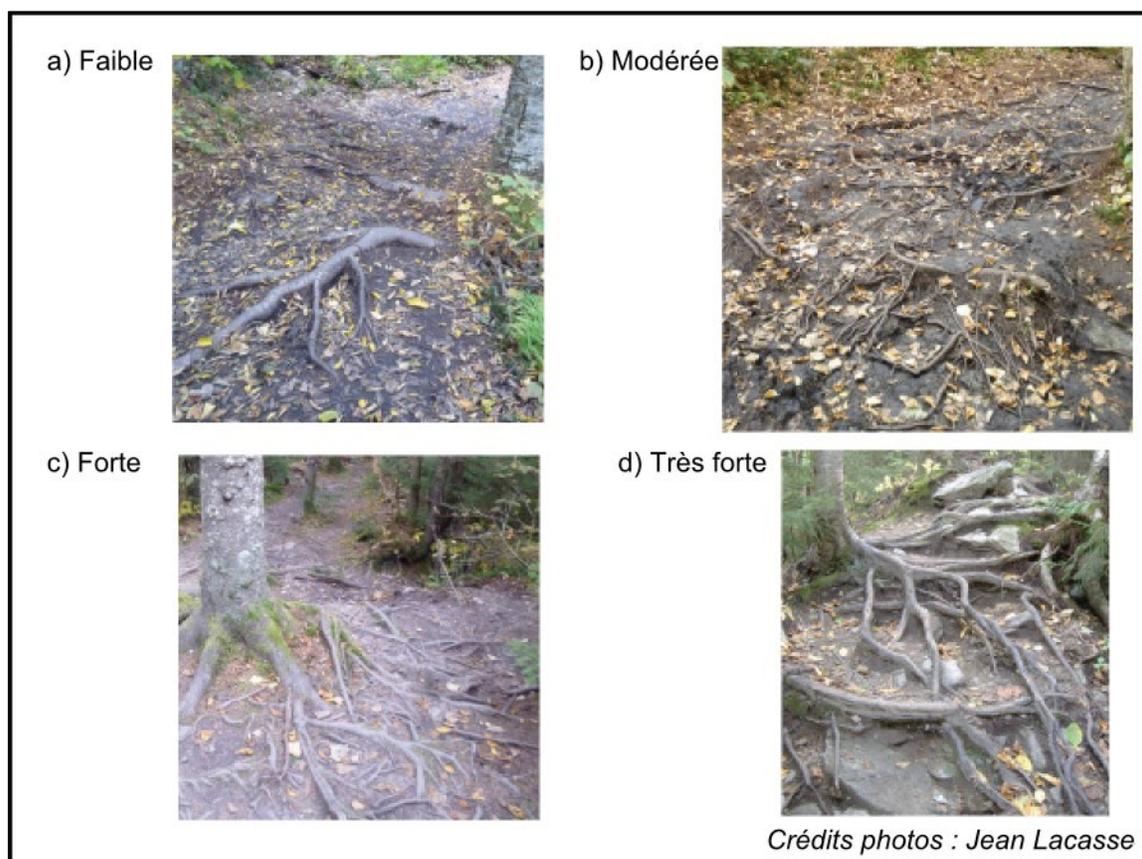
Figure 14 : Illustration des quatre classes d'exposition des racines

1. **Nulle** : aucune racine
2. **Faible** : Peu de racines apparentes, on peut circuler aisément sans marcher sur une racine (figure 14.a).
3. **Modérée** : Présence de racines principalement de tailles moyennes. La plupart des racines pourraient être tenues entre le pouce et l'index fermés. Circuler sans marcher sur une racine devient difficile (figure 14.b).
4. **Forte** : Nombreuses racines de tailles moyennes à grosses. La plupart des racines ne pourraient pas être tenues entre le pouce et l'index fermés. Circuler sans marcher sur une racine est difficile (figure 14.c).
5. **Très forte** : Nombreuses racines dépassant du sol. Impossible de circuler normalement, les racines conditionnent la marche (figure 14.d).

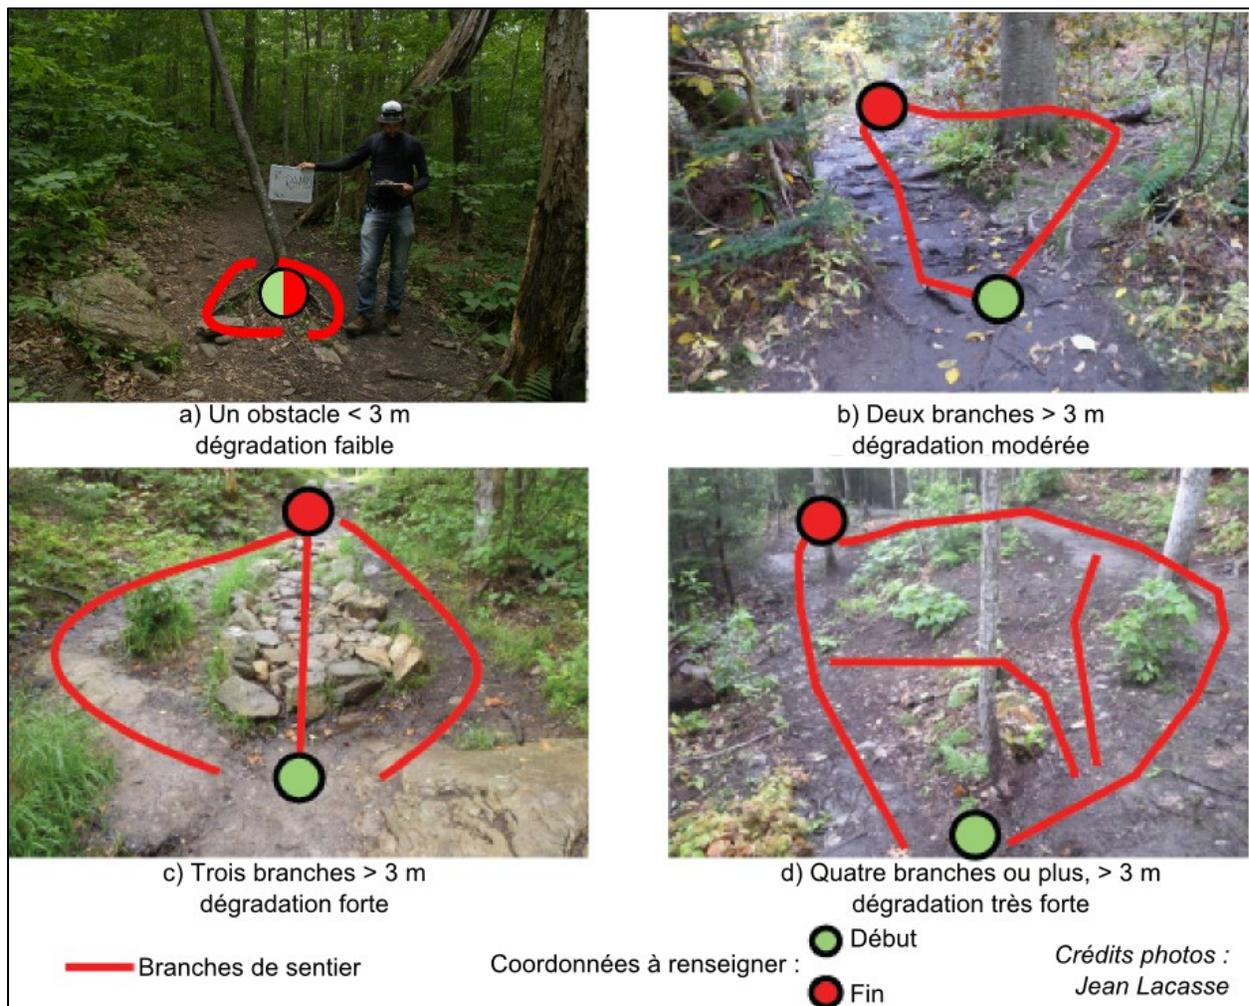
Figure 15 : Exemples de sentiers informels recensés dans les sentiers du PENS

Contrairement aux autres phénomènes de dégradations, les sentiers informels ont été recensés en continu en raison de leur caractère très ponctuel. Il s'agit par exemple de dédoublements du sentier principal pour contourner une perturbation ou de raccourcis dans des sentiers en lacets. Le recensement continu signifie que chaque sentier informel rencontré a été localisé à l'aide des coordonnées GPS de sa première séparation et de sa dernière jonction. Une photographie où figure l'indicatif du sentier informel a également été prise afin de les relocaliser précisément. Chaque occurrence a ensuite été évaluée par la combinaison d'une variable qualitative binaire (longueur supérieure ou inférieure à 3 mètres) et une variable quantitative, le nombre de chemins non officiels comptabilisé (figure 15). La combinaison de ces deux variables permet d'évaluer le niveau de dégradation selon le tableau 8.

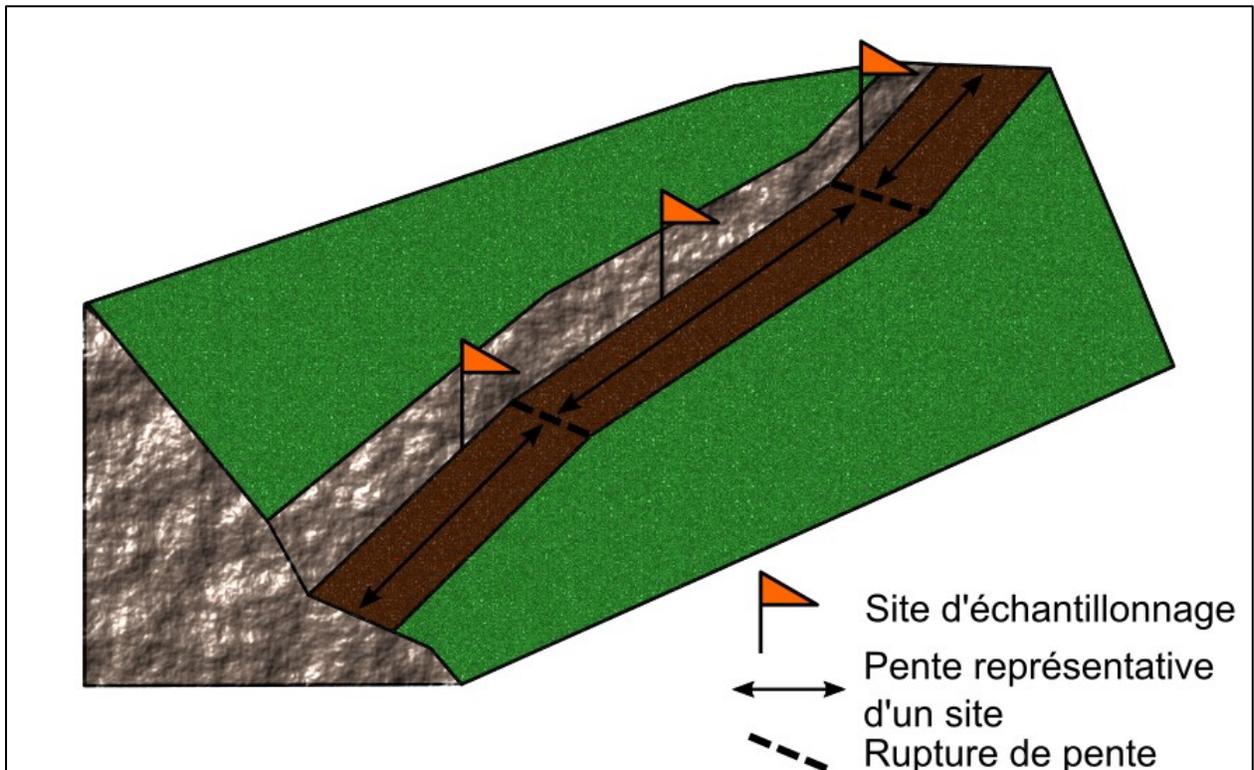
Figure 16 : Définition de la portion de sentier représentative de la pente d'un site d'échantillonnage

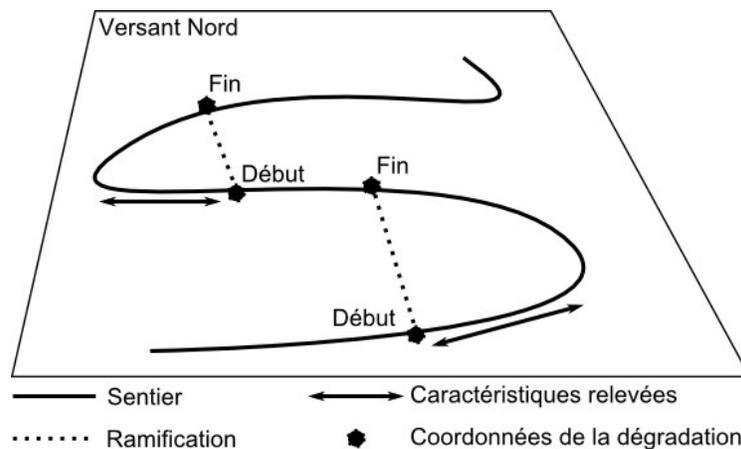
Figure 17 : Caractéristiques recensées pour les ramifications dans un sentier en lacet ou subissant de fortes variations de pente

En revanche, pour les sentiers informels, trois méthodes ont été exploitées afin de représenter au mieux les caractéristiques topographiques. Les contournements ponctuels (contournement d'un petit obstacle sur une distance de moins de 3 mètres) ont été évalués selon le même procédé que pour les sites d'échantillonnages ponctuels. Ensuite, les caractéristiques des sentiers informels plus longs ont été recensées entre le début de la dégradation (soit la première séparation des chemins) et la fin de la dégradation soit la dernière jonction des différents chemins. Enfin, les caractéristiques des ramifications dans des sentiers en lacet ou dans des secteurs où la pente du sentier varie de manière conséquente ont été caractérisées par la portion entre l'origine du problème et le premier changement de caractéristique important (figure 17) selon le sens de la marche.

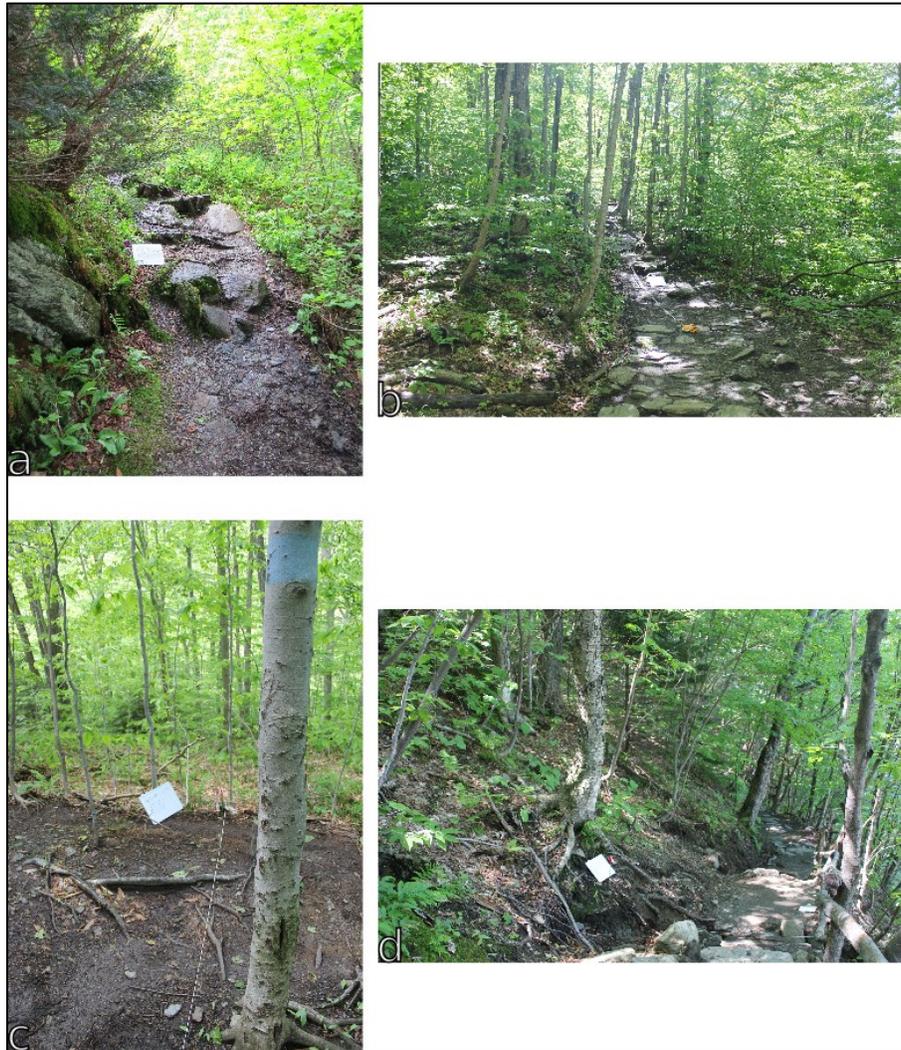
Figure 18 : Illustration des classes de densité forestière. Très forte (a), Forte (b), Moyenne (c) et Faible (d). Sur la gauche de la photo b, un sentier informel est présent dont il ne faut pas en tenir compte dans l'évaluation.

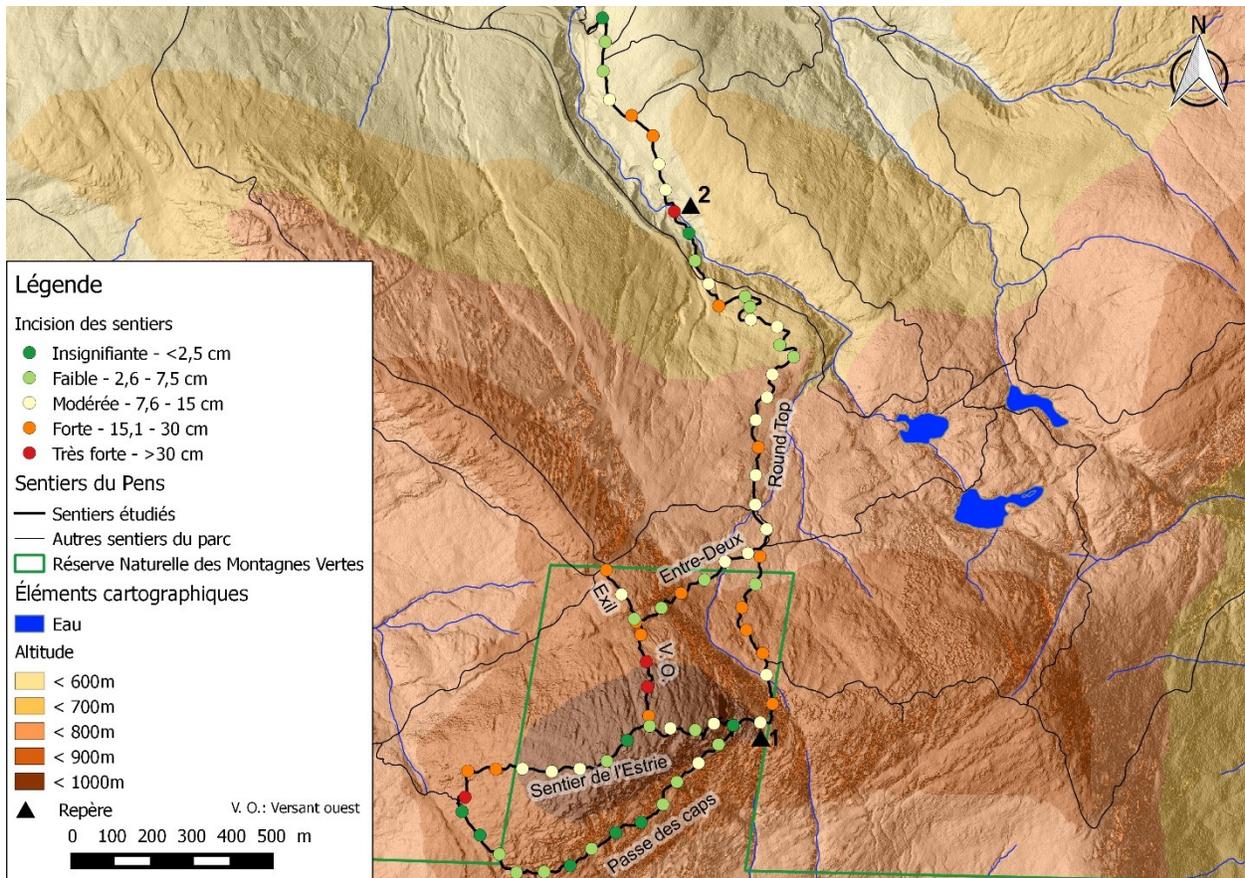
Figure 20 : Résultat de la campagne d'échantillonnage de l'incision des sentiers dans la section du Parc d'Environnement Naturel de Sutton à l'étude

Le principal constat qui ressort de ce diagnostic de l'incision est que le secteur du Round Top dans la RNMV concentre à la fois les secteurs les moins incisés et les secteurs les plus incisés (figure 20). Les secteurs les plus problématiques du point de vue de l'incision sont le dernier tronçon du Round Top, prolongé par le premier tronçon du Sentier de l'Estrée ainsi que le Versant Ouest (V. O.) qui constituent les deux accès au Round Top depuis le chalet 520.

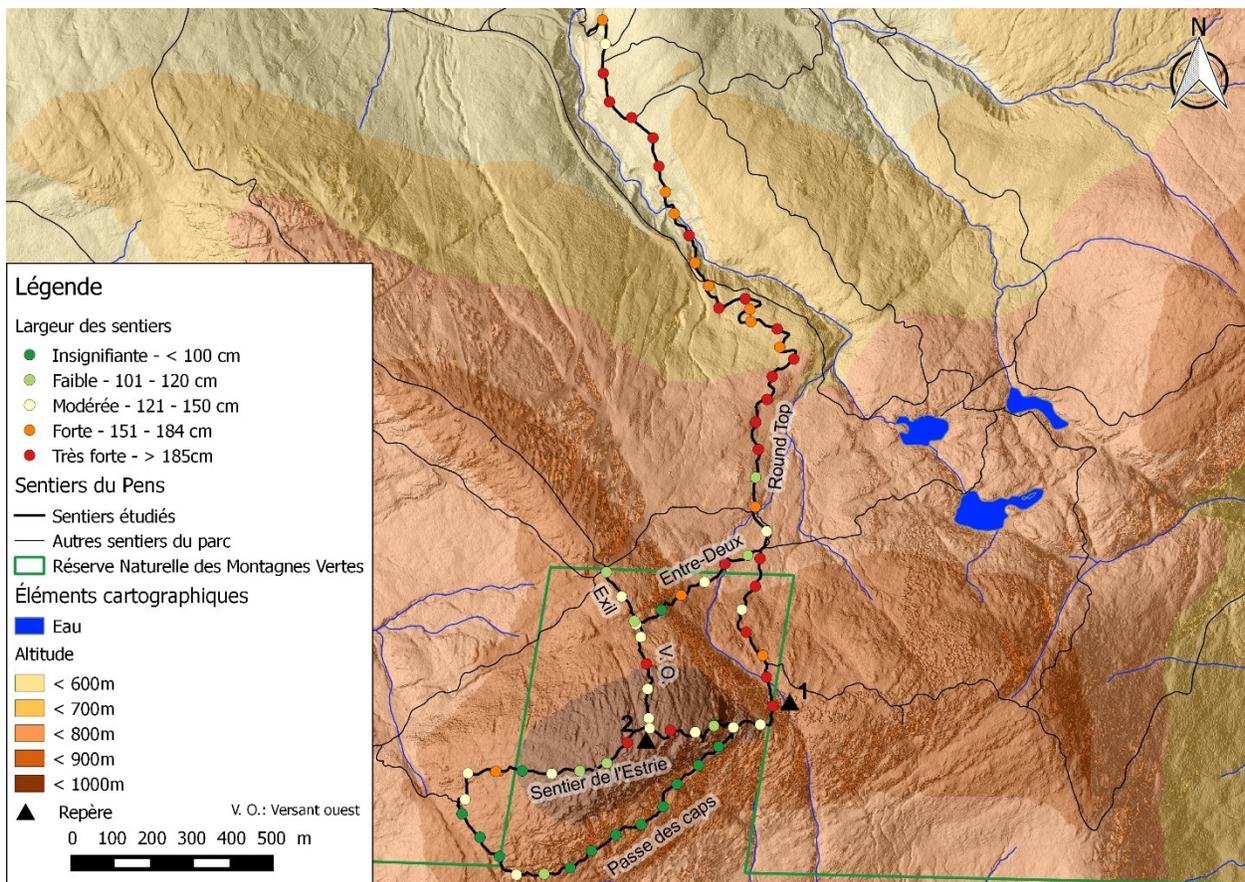
Figure 21 : Résultat de la campagne d'échantillonnage de la largeur des sentiers dans la section du Parc d'Environnement Naturel de Sutton à l'étude

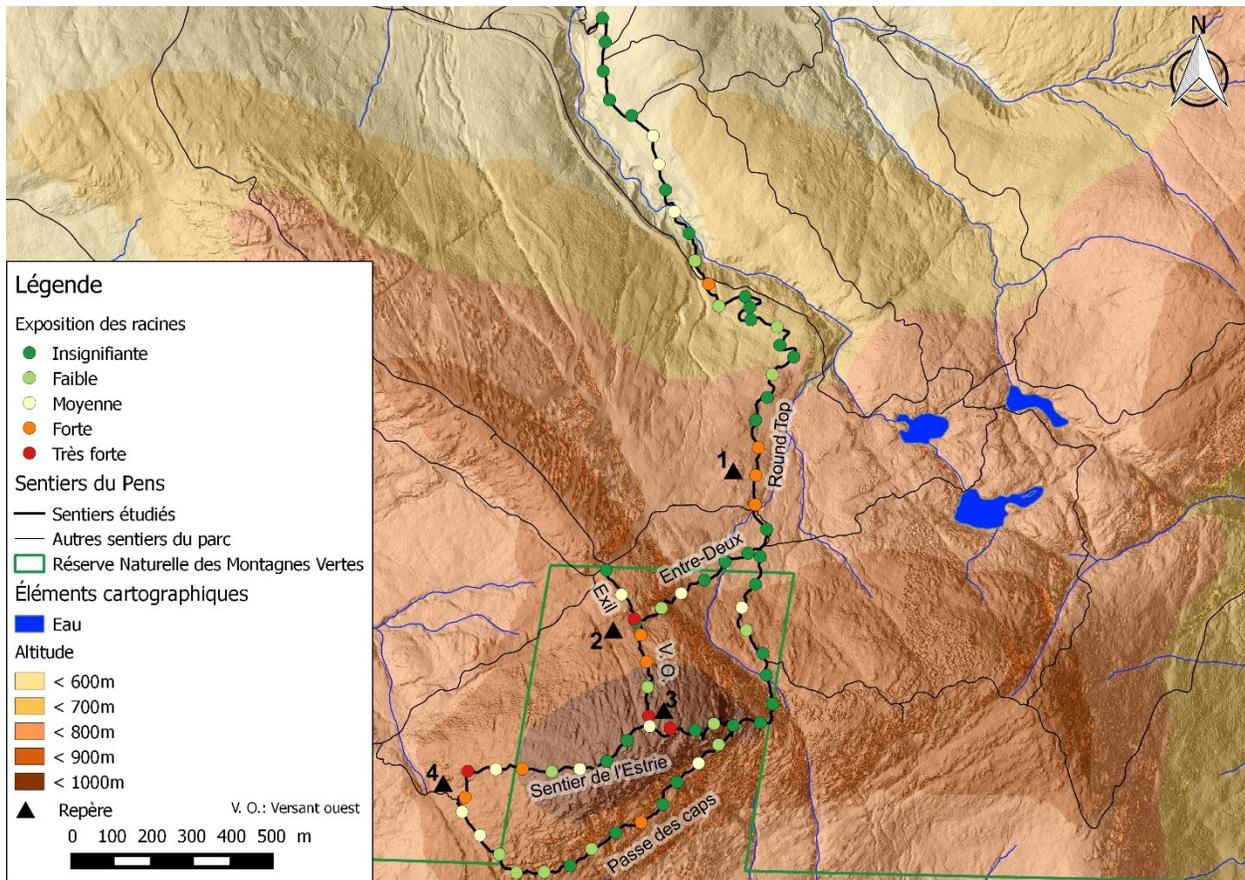
Figure 22 : Résultat de la campagne d'échantillonnage de l'exposition des racines dans la section du Parc d'Environnement Naturel de Sutton à l'étude

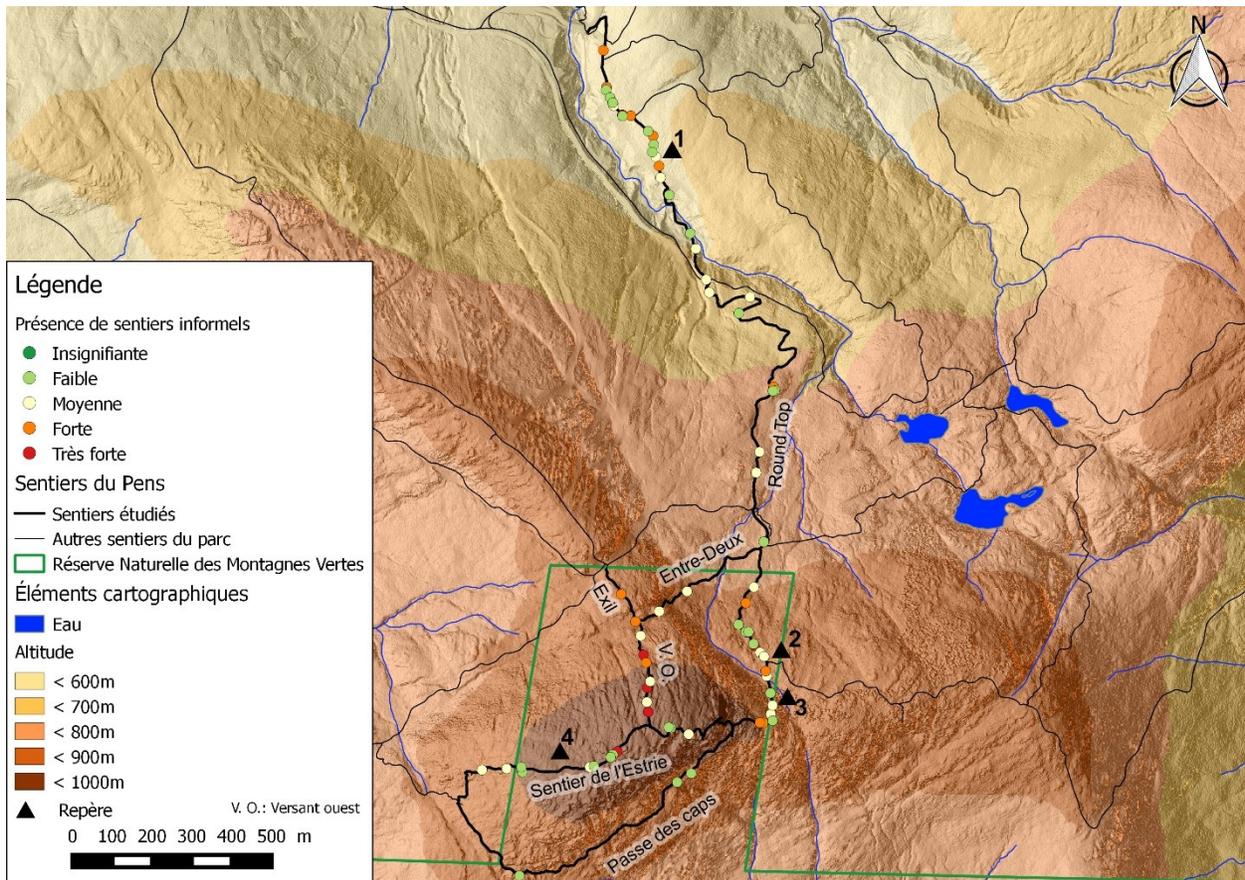
Figure 23 : Localisation et importance des sentiers informels dans la section du Parc d'Environnement Naturel de Sutton à l'étude

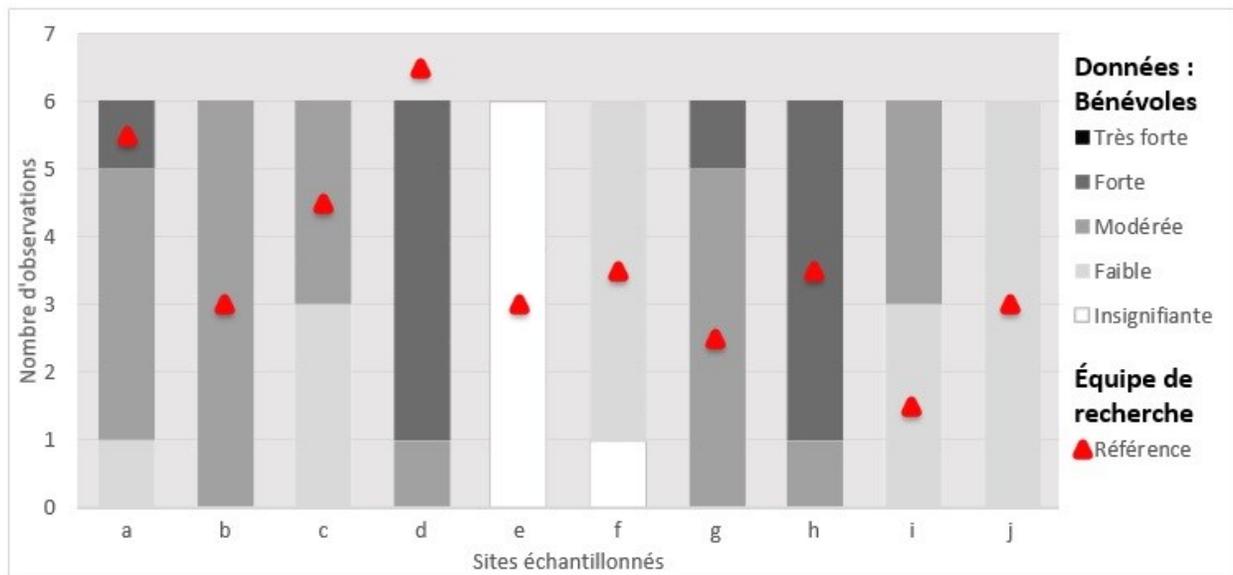
Figure 24 : Distribution des observations de la mesure de l’incision par les bénévoles comparés aux observations de l’équipe de terrain. Le triangle représente l’observation effectuée par l’équipe de recherche selon le niveau de dégradation décrit en légende

La figure 24 montre une distribution globalement homogène des observations. À la majorité des sites (70 %), au moins 5 des 6 équipes ont identifié le même degré de dégradation dont 6 sites qui correspondent à l’observation réalisée par l’équipe de terrain et l’observation différente, se situant à une classe d’écart. À deux autres sites (*c* et *i*), les observateurs ont été également partagés entre deux classes. Dans un des cas, la moitié a sous-estimé le degré de dégradation tandis que dans l’autre, la moitié des observateurs l’a surestimé. En revanche, si la majorité des volontaires s’accordent entre eux, aux sites *a* et *d*, leurs observations diffèrent de celles de l’équipe de terrain.

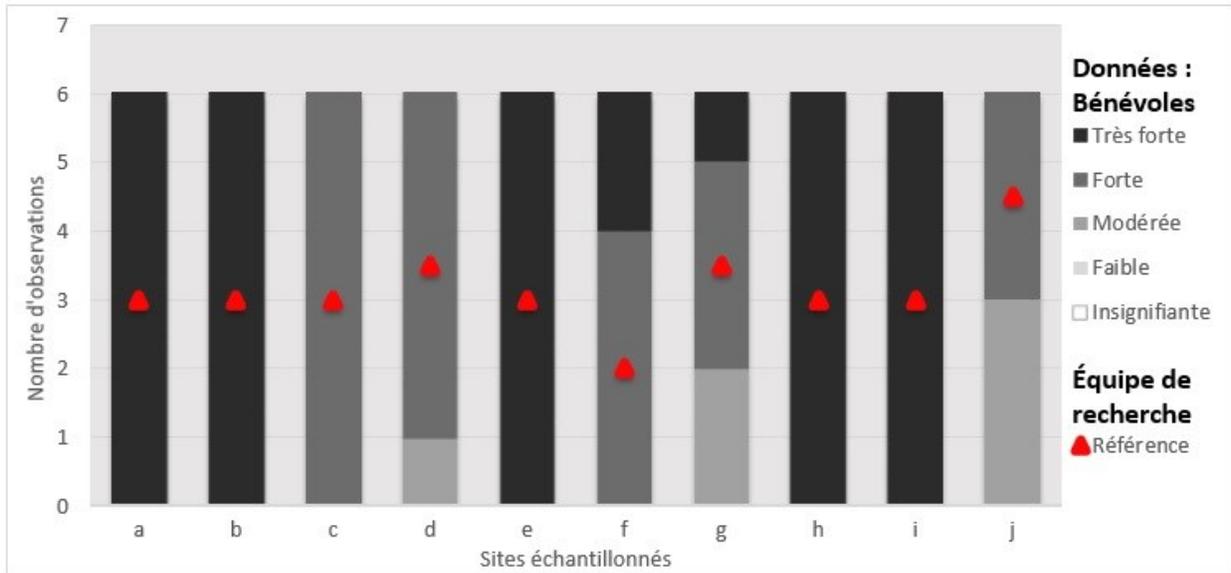
Figure 25 : Distribution des observations de la mesure de l'élargissement par les bénévoles comparés aux observations de l'équipe de terrain. Le triangle représente l'observation effectuée par l'équipe de recherche selon le niveau de dégradation décrit en légende

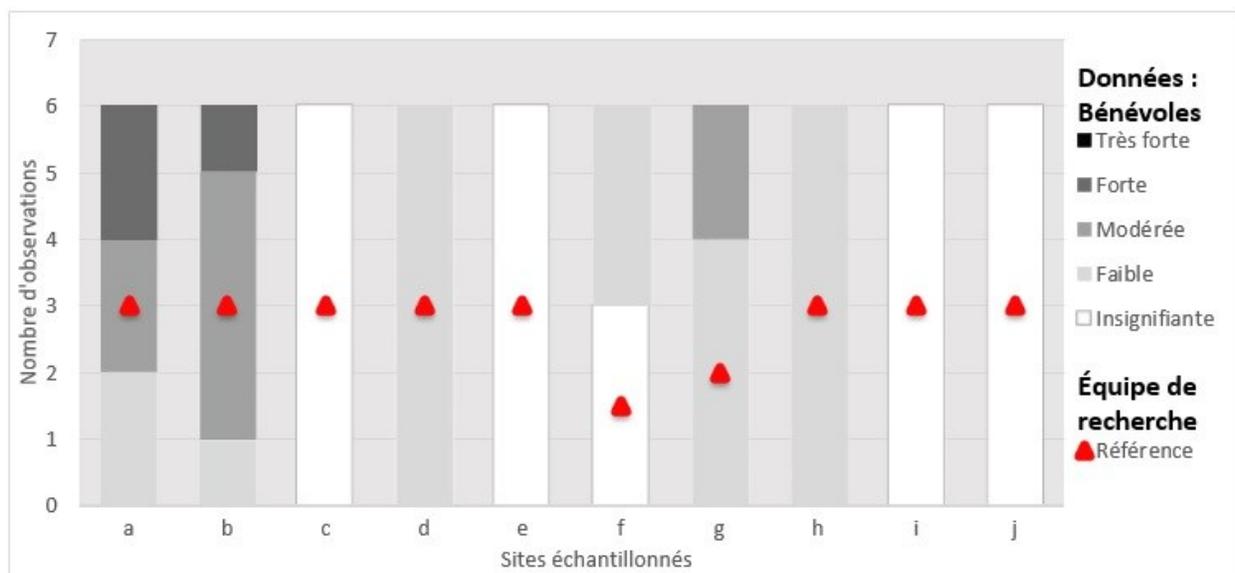
Figure 26 : Distribution des observations de la mesure de l'exposition des racines par les bénévoles comparés aux observations de l'équipe de terrain. Le triangle représente l'observation effectuée par l'équipe de recherche selon le niveau de dégradation décrit en légende

Ces observations donnent toutefois un kappa fort (0,606) et statistiquement très significatif. Les observateurs ont donc été cohérents. De plus, avec un  $r_s$  de 0,921, statistiquement très significatif (tableau 22), les volontaires ont évalué efficacement le degré d'exposition des racines aux sites testés.
