**Département de géomatique appliquée  
Faculté de lettres et sciences humaines  
Université de Sherbrooke**

**Développement d'un outil de diagnostic et de suivi de l'état des  
sentiers pédestres du Parc d'environnement naturel de Sutton,  
Québec**

**Mémoire présenté pour l'obtention du grade de Maître ès sciences géographiques (M.Sc.),  
cheminement recherche en géomatique.**

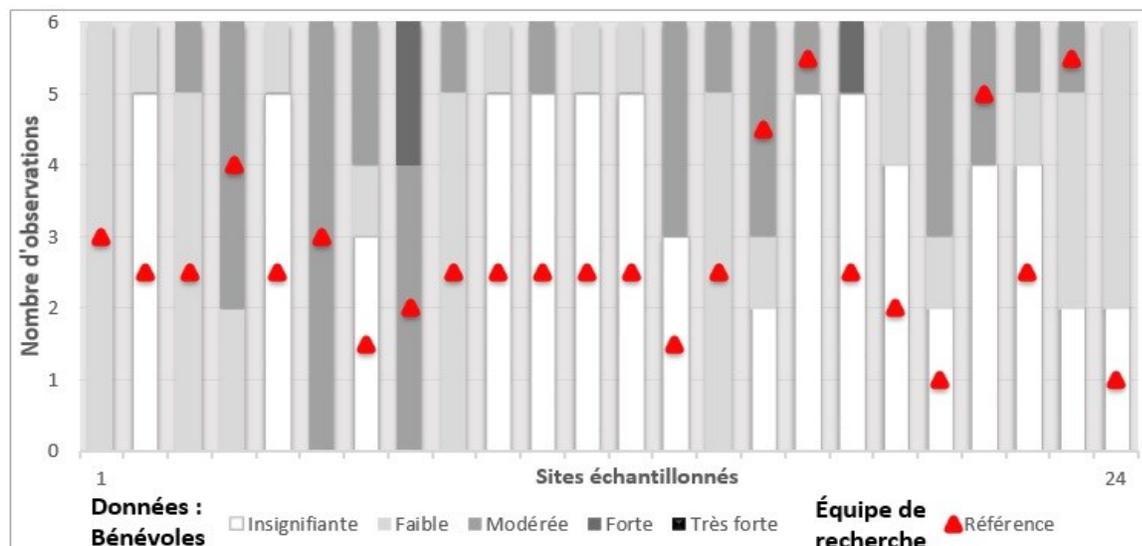
Figure 27: Distribution des observations des sentiers informels par les bénévoles comparées aux résultats de l'équipe de terrain. Le triangle représente l'observation effectuée par l'équipe de recherche selon le niveau de dégradation décrit en légende

majorité des observateurs les avaient identifiés non dégradés (aucun sentier informel détecté). Au total, 13 sites ont été évalués dégradés par au moins une équipe alors que cela n'avait pas été recensé par l'équipe de terrain. De même, 11 (46 %) des 24 sites ont été évalués différemment de la majorité par 2 ou 3 équipes.

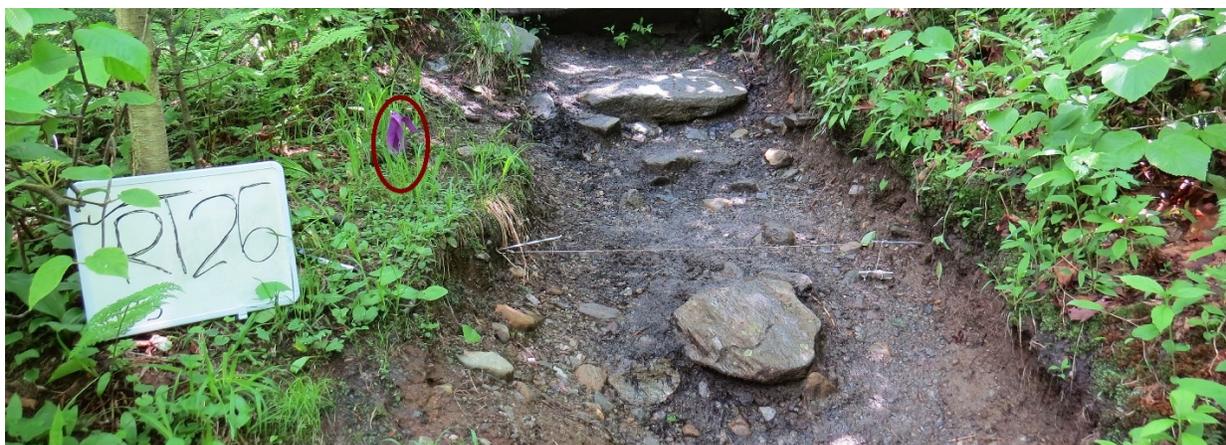
Figure 1 : Repère d'échantillonnage sur les sentiers

L'échantillonnage ponctuel est réalisé tous les 75 mètres. Un repère visuel indique la section de sentier à échantillonner par l'équipe d'observateurs. Les coordonnées GPS de chaque site à échantillonner sont également fournies à travers la fiche de suivi. L'échantillonnage porte sur les phénomènes d'incision des sentiers, d'élargissement et d'exposition des racines. Pour chaque phénomène, l'intensité est relevée selon un protocole précis décrit dans la suite du guide.

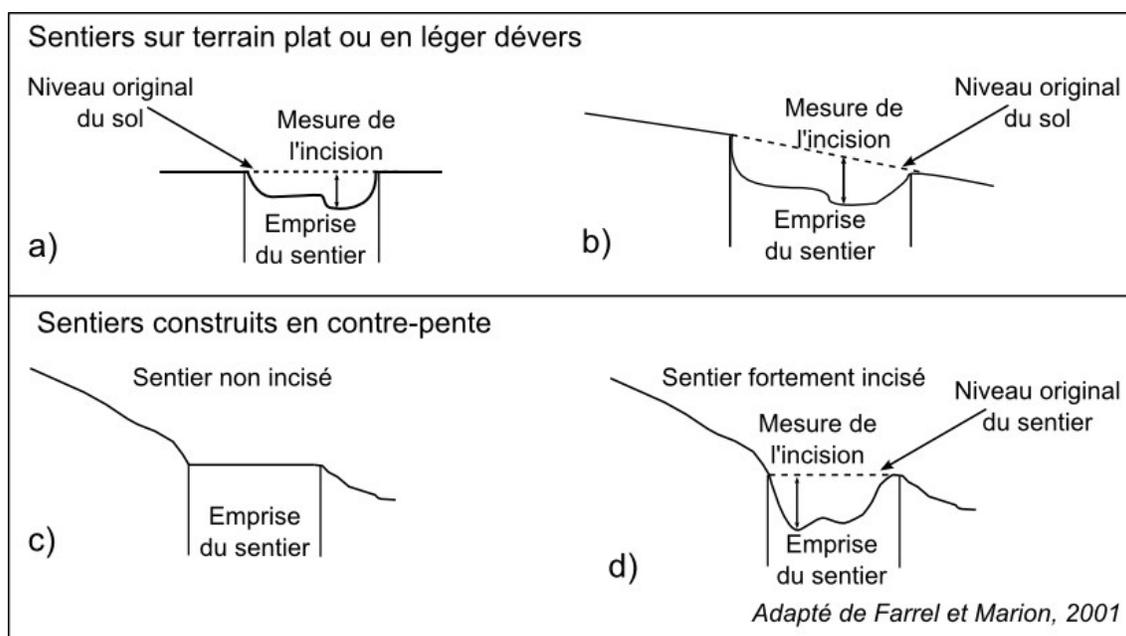
Figure 2 : Mesure schématique de l'incision des sentiers (coupe en 2D)

**Évaluation :** On mesure l'incision perpendiculairement au sens du sentier à partir du niveau de référence. C'est-à-dire que l'incision se mesure à partir du niveau auquel a été aménagé le sentier et non pas le niveau du terrain naturel qui peut être différent (figure 2). Elle se mesure toujours verticalement.

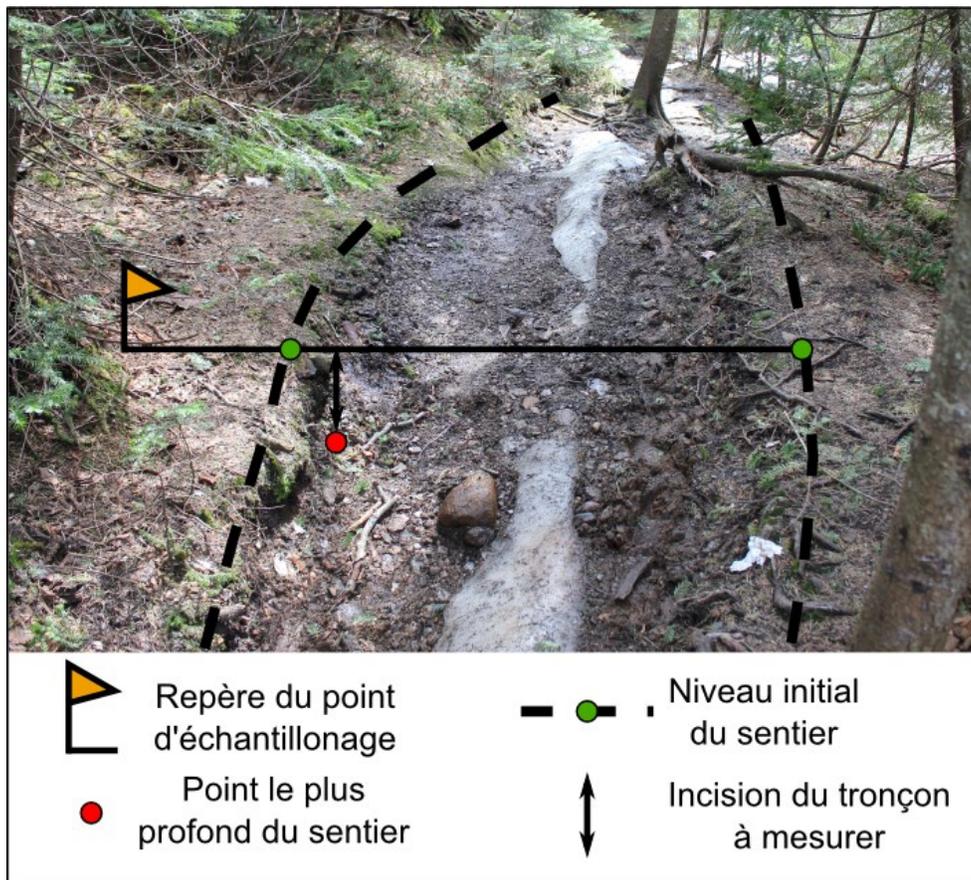
Figure 3 : Mesure de l'incision sans aménagement

1. Tendre un fil perpendiculairement au sens de la marche entre les 2 extrémités du sentier au niveau du sol de référence.
2. Identifier le point du sentier le plus profond sous cette ligne.
3. Mesurer l'incision entre le point le plus profond et la ligne tendue en travers du sentier. Cette mesure doit être prise verticalement.
4. Inscire la mesure dans la fiche de suivi.

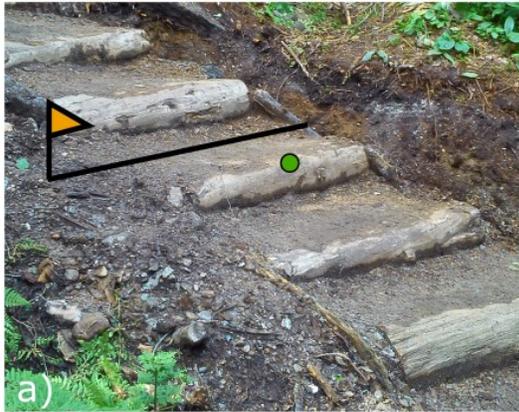
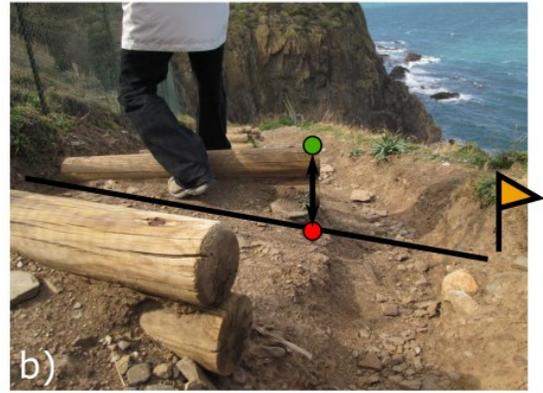
a et b) Le sentier est aménagé avec des marches. Le niveau de référence pour l'incision est donc le sommet de la marche inférieure. Le sentier sera incisé si la marche apparaît "vidée" comme c'est le cas sur l'exemple b. Le fossé ne fait pas partie de la mesure puisqu'il s'agit d'une incision volontaire.

Lorsque le sentier est construit en travers de la pente, le niveau de référence est toujours celui du côté aval de la pente (figure 4.c et 4.d). Tandis que lorsque des pierres (ou d'autres matériaux) sont présentes au milieu du sentier, il s'agit de vestiges de la construction du sentier et constitue donc le niveau de référence du sentier (figure 4.e).

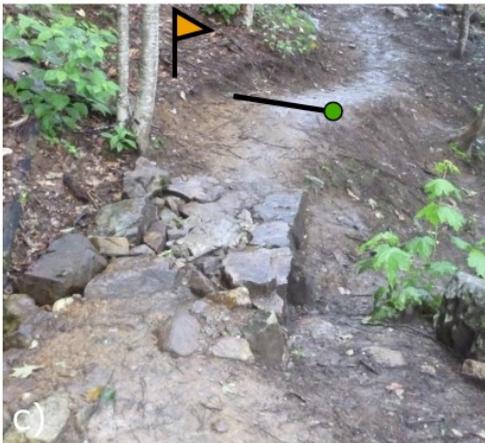
c) Le niveau de référence du sentier est son extrémité droite du sentier. Il n'est pas incisé dans cet exemple.

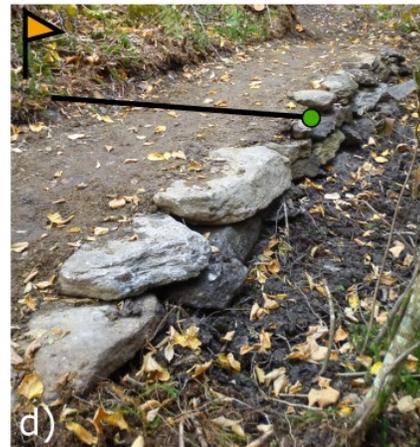
d) Le niveau de référence du sentier est son remblai en pierre. Le sentier étant au même niveau, il n'est pas incisé dans cet exemple.

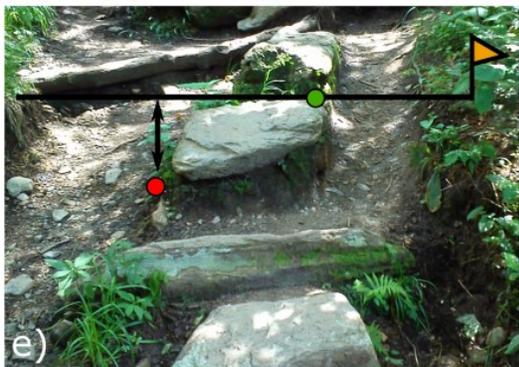
e) Les pierres au centre sont les vestiges de l'aménagement du sentier. il s'agit du niveau de référence.

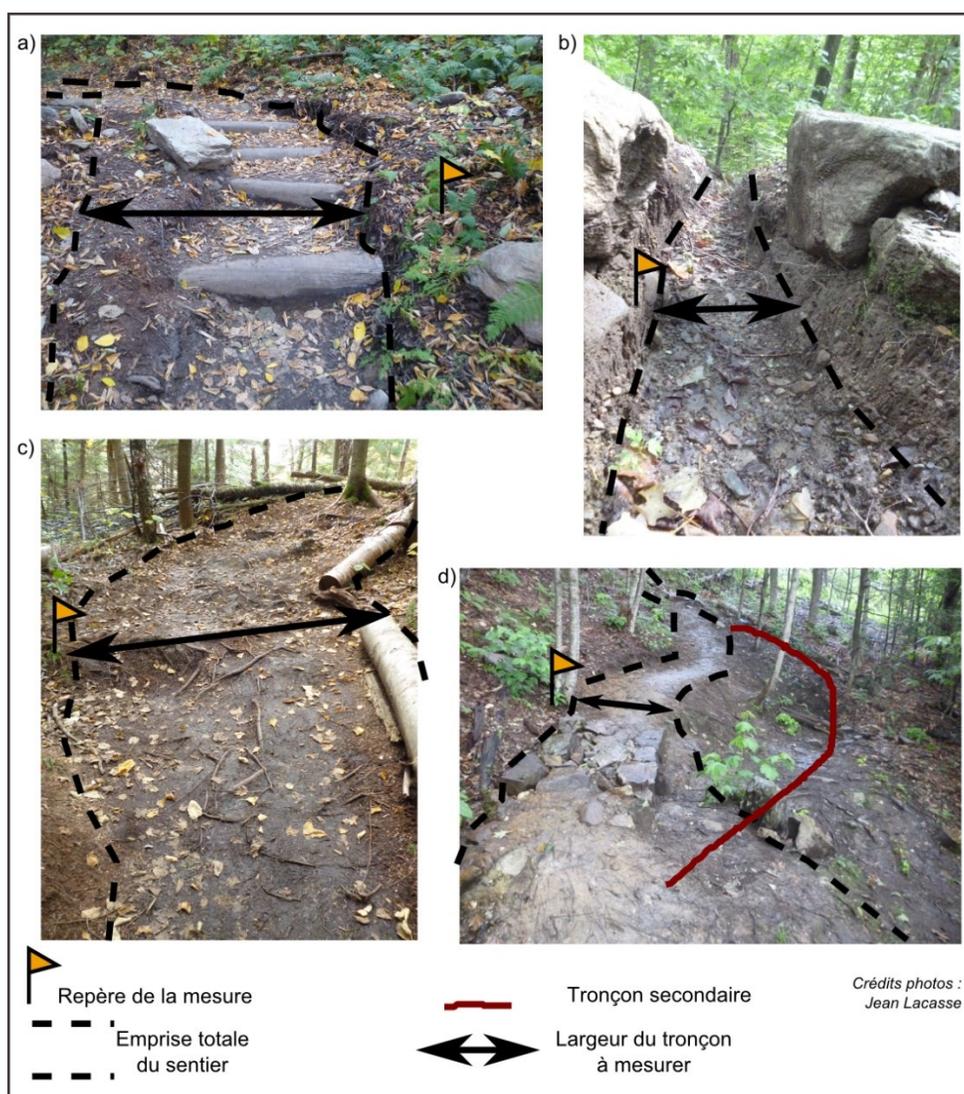
Figure 5 : Mesure de l'élargissement

Si le point d'échantillonnage se situe sur un tronçon aménagé (marche, escalier, trottoirs...), il faut inclure les aménagements dans la mesure (figure 5.c) ou bien mesurer l'ensemble de la zone perturbée si celle-ci est plus large que l'aménagement (figure 5.a). Par ailleurs, si plusieurs ramifications sont présentes, il faut considérer uniquement le sentier principal (figure 5.d).

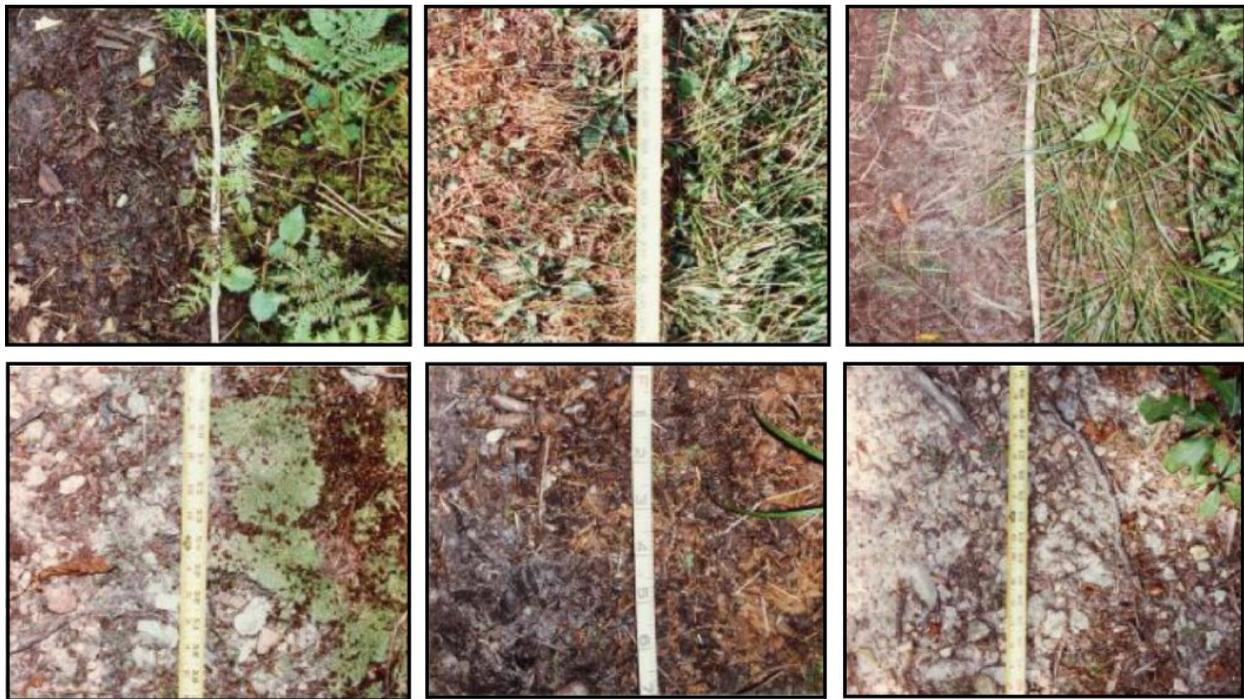
Si la limite de l'emprise du sentier est souvent facilement définissable, il y a des cas où cela est moins flagrant. La figure 6 illustre où se situe la limite entre le sentier (à gauche) et le milieu naturel (à droite) dans différents environnements.

Figure 6 : Limites entre un sentier (partie gauche de chaque vignette) et le milieu naturel non piétiné (partie droite de chaque vignette)

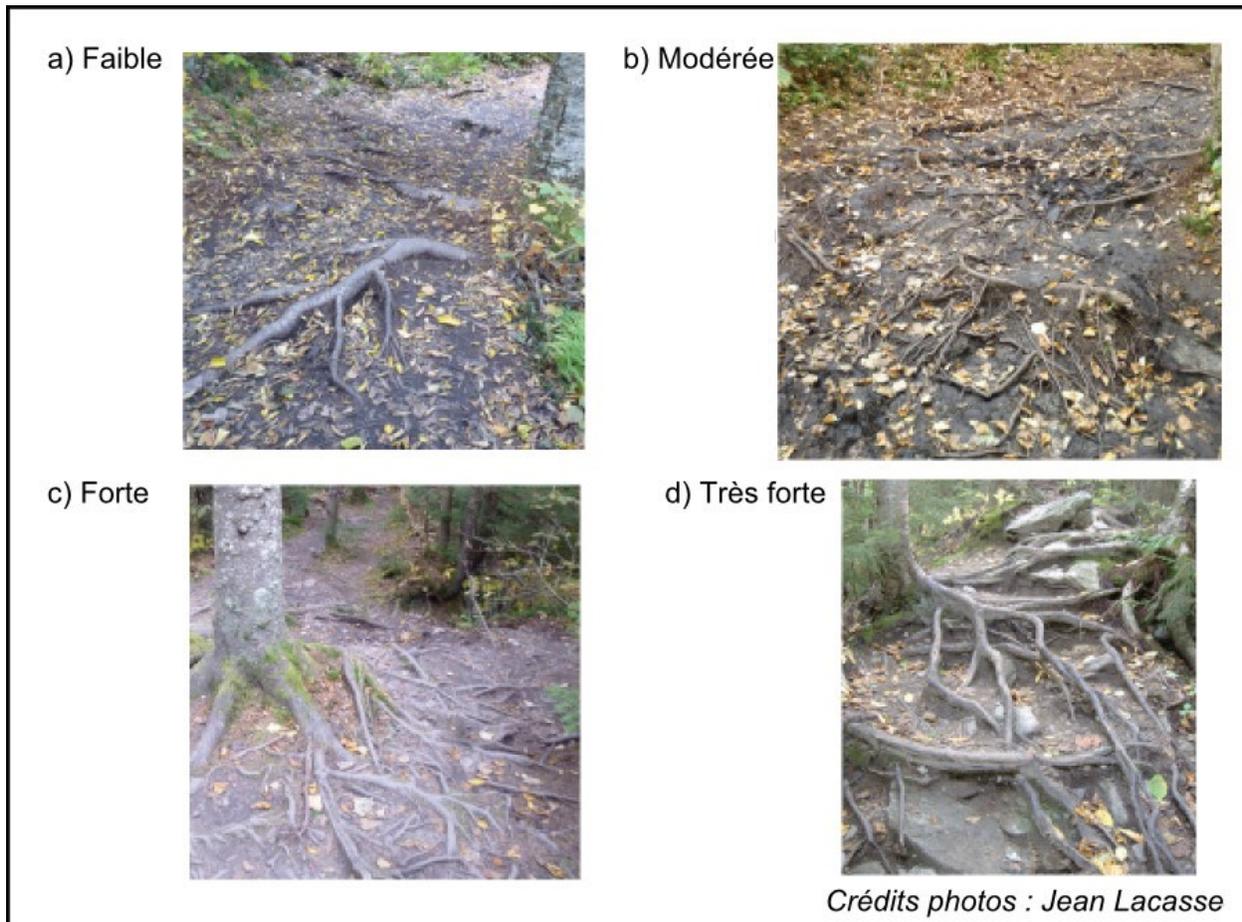
Figure 7 : Exemples du phénomène d'exposition des racines

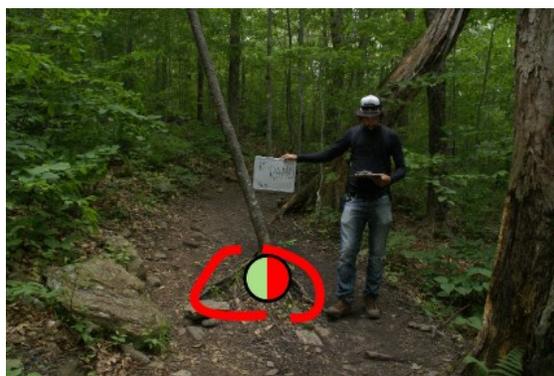
a) Un obstacle < 3 m  
dégradation faible

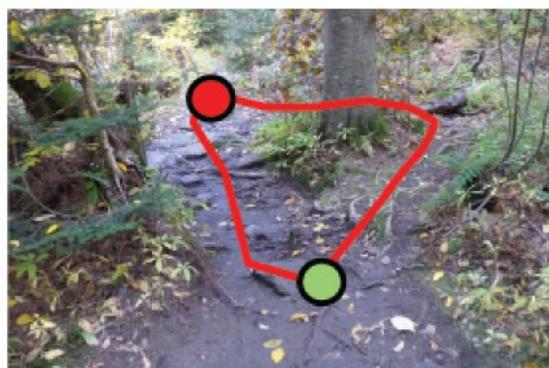
b) Deux branches > 3 m  
dégradation modérée

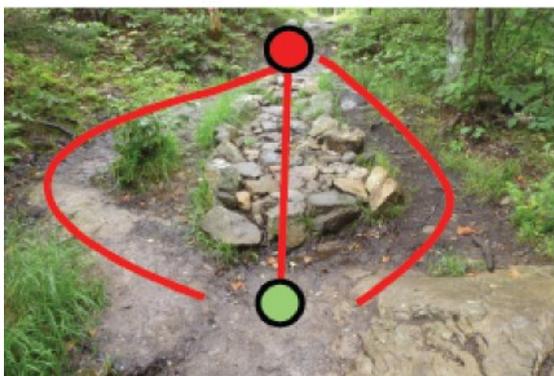
c) Trois branches > 3 m  
dégradation forte

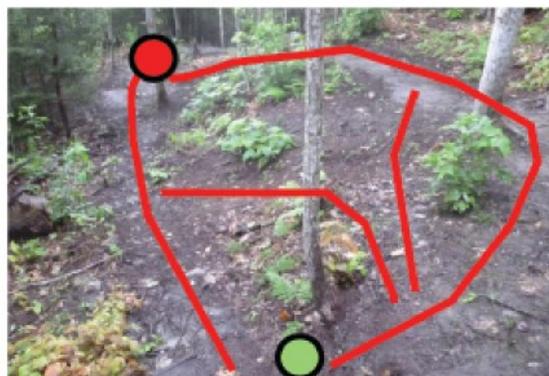
d) Quatre branches ou plus, > 3 m  
dégradation très forte
