**EL AGUA COMO FACTOR REORDENADOR DEL TERRITORIO EN EL CASO
DE LAS INUNDACIONES DE LA UNIVERSIDAD DE LA SABANA EN 2011**

“El agua como factor reordenador del territorio en el caso de las inundaciones de la
Universidad de la Sabana en 2011”

Estudio de caso

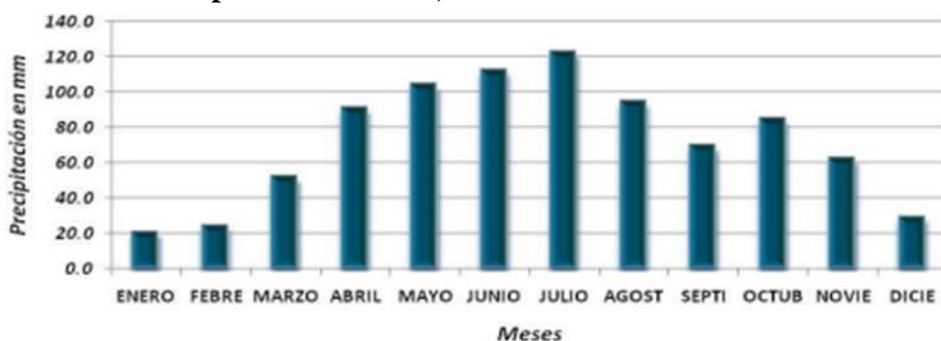
Gráfico 1. Precipitación en Chía, 2010

El municipio de Chía se encuentra en una zona de alta influencia de la zona andina por lo que tiene un comportamiento bimodal en sus precipitaciones. Esto se refiere a dos periodos de lluvias, el primero entre abril y mayo (fue este el que desató las inundaciones del 2011) y el segundo período entre octubre y noviembre (la ausencia de un período seco entre noviembre de 2010 y abril de 2011, es una de las causas de las inundaciones del 2011).

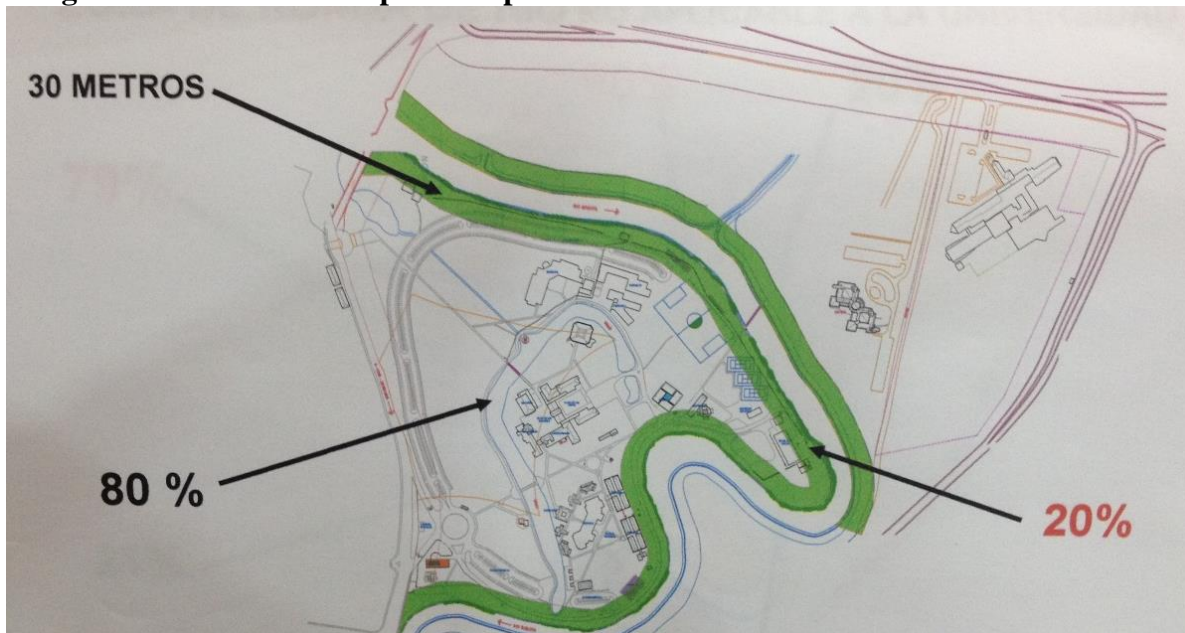
Imagen 1. Ronda Técnica aprobada por la CAR en 1984

Cómo se expuso con anterioridad en 1984 la CAR por medio de la resolución No 2361 determinó la distancia mínima entre el río Bogotá y las edificaciones de la universidad siendo de treinta (30) metros. Sin embargo en el Plan de Ordenamiento Territorial del 2000, esta distancia aumentó a ciento cincuenta (150) metros, dentro de los que se encuentra cerca del 72% de las edificaciones de la universidad lo cual crea un vacío legal, debido a que las construcciones se hicieron bajo la resolución de la CAR pero al cambiar la norma su ubicación está dentro de la ronda del río. (Archivo de Planeación de Chía 2015)
