# Lumikertymäpilotin testaus

Liikenneviraston tutkimuksia ja selvityksiä 47/2017

Liikennevirasto  
Helsinki 2017

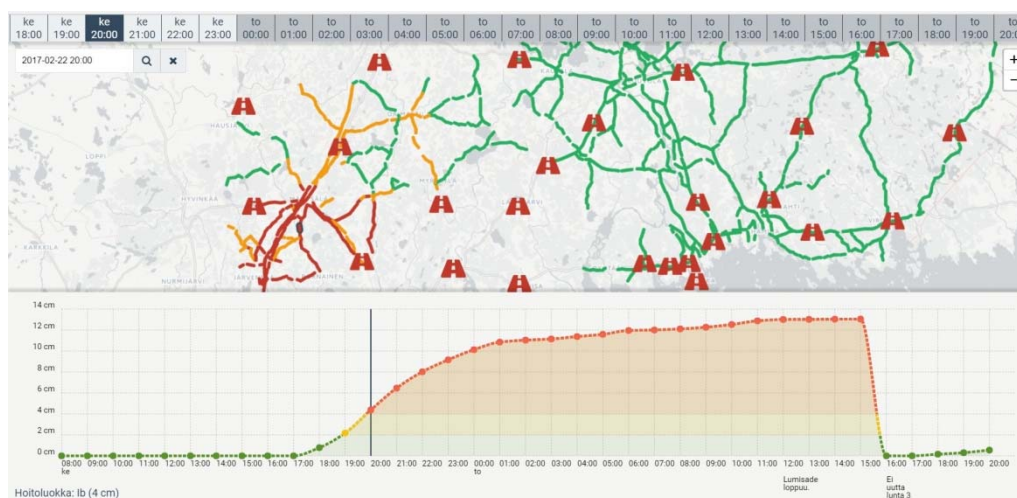
Kuva 2. Lumikertymäpilotin käyttöliittymä. Näkymä tilanteessa, jossa on valittu näkyviin yksittäisen tieosan lumikertymätoteuma ja -ennuste.

Forecan kehittämä lumikertymäpilotti on internetin kautta käytettävissä oleva sovellus. Käyttöliittymä perustuu karttaapohjaan, jossa maantieverkko on korostettu omalla värillään. Kun hiirellä klikkaa mitä tahansa tällaista tieosuutta, näytön alalaitaan ilmestyy kyseistä tieosuutta kuvaava lumikertymämalli (kuva 2). Malli esittää toteutuneen lumikertymän viimeisen 12 tunnin ajalta ja ennustettavan kertymän seuraavan 24 tunnin ajalta.

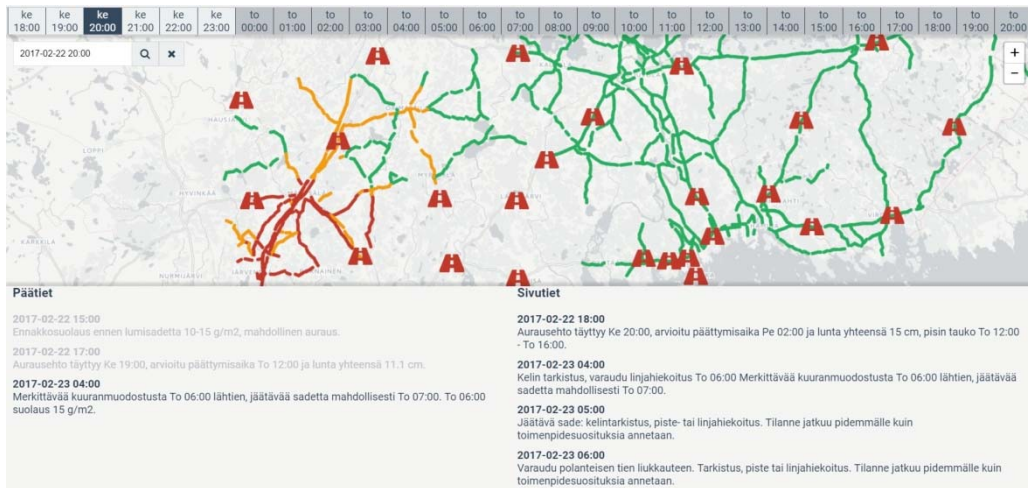
Kuva 3. Lumikertymäpilotin käyttöliittymä. Näkymä tilanteessa, jossa on valittu näkyviin yksittäisen alueen toimenpidesuositukset.

Toimenpidesuosituksukset tulevat näkyviin, kun karttapohjalla olevia hieman A-kirjainta muistuttavia symboleja klikataan (kuva 3). Toimenpidesuosituksukset annetaan erikseen niin päätteille kuin sivuteille. Tummalla tekstillä esitetään voimassa olevat toimenpidesuosituksukset ja harmaalla aikaisemmat suosituksukset. Suositussymbolin väri muuttuu, kun aktiivisia toimenpidesuosituksia astuu voimaan. Tässä raportissa on kuvattu toimenpidesuosituksia vain Simpeleen mittausten osalta (Liite 1).

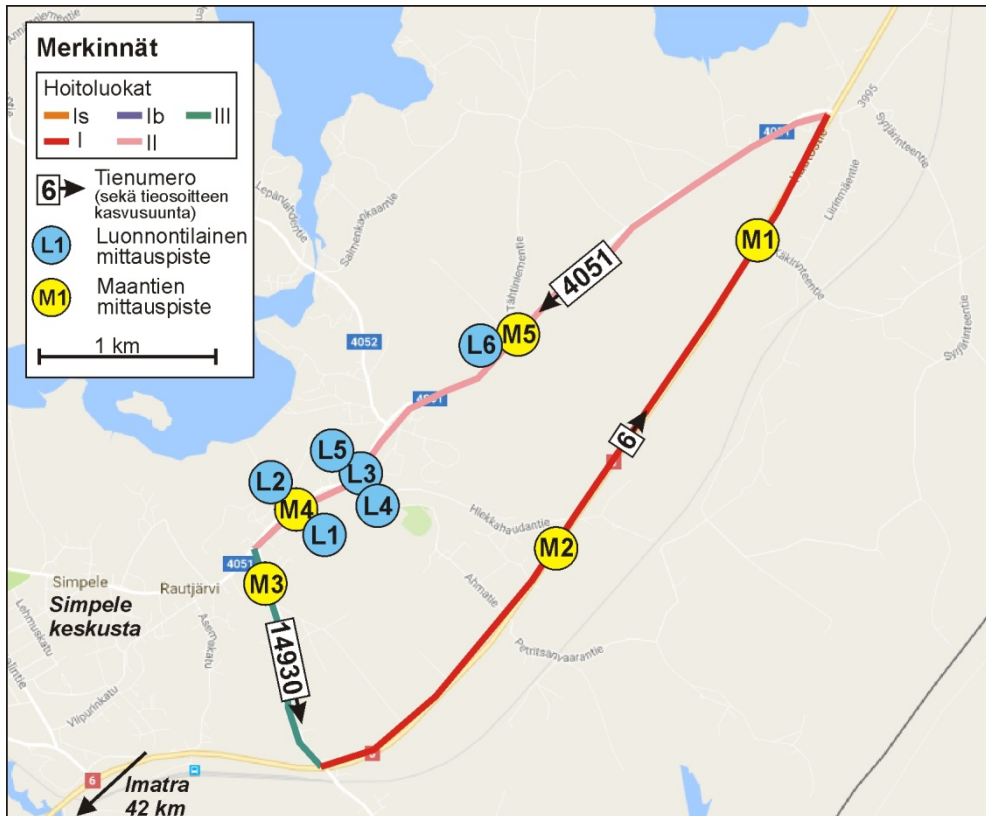
Kuva 4. Kartta Simpeleen mittauksista.

Simpeleen kenttämittausten sijainti on esitetty kuvassa 4 ja mittauspäivien säätiedot kuvassa 5.

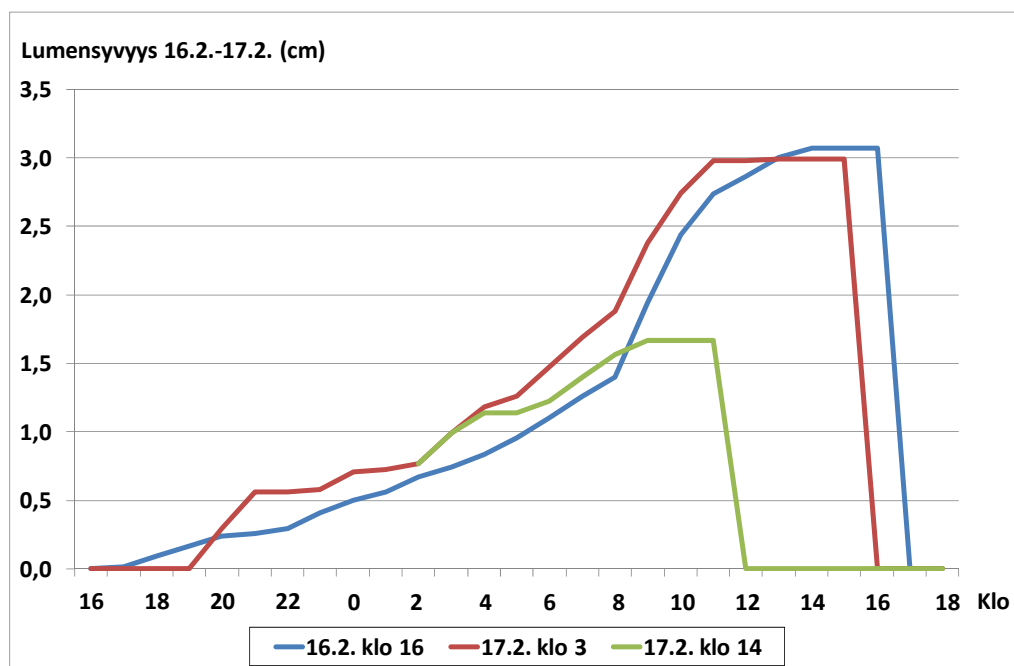
Kuva 6. Pilotin tekemä ennuste lumen syvyyden kasvusta pari tuntia ennen sadetta (klo 16) ja sateen aikana (klo 3). Klo 3 ja klo 14 ennusteista nähdään Pilotin arvioima toteuma. Keskiarvo Simpeleen mittauspisteiden tieosaennusteista.

Kuvan 6 käyrät ovat keskiarvoja Simpeleen mittauspisteiden tieosaennusteista. Koska lumisade oli ajoittain varsin hiljaista, osa tieosaennusteita arvioi, että lumisade jakautui kahteen osaan, kun taas osa tieosaennusteista näytti, että lumisade oli yhtenäinen. Jotta keskiarvolaskenta tulisi mielekkääksi, on joillakin tieosilla jouduttu viivästyttämään lumikertymän loppumisehtoa (normaalin loppuehdon mukaan kertymä menee nollassa, jos uutta lunta ei ole tullut kolmeen tuntiin).

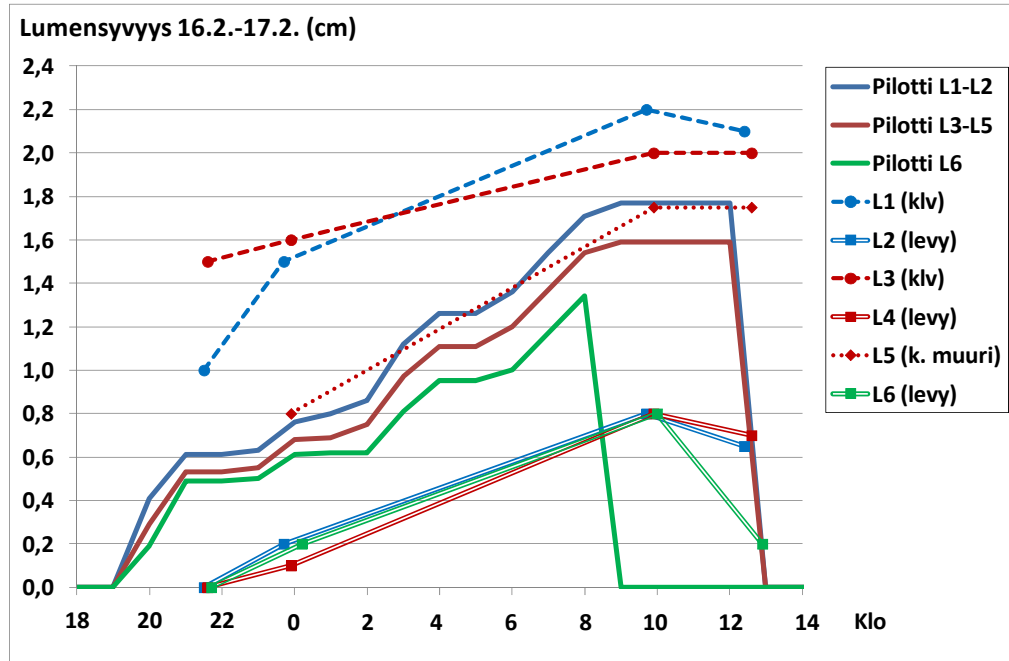
Kuva 7. Ns. luonnontilaisten mittauspisteiden lumikertymän vertailua Pilotin ilmoittamiin vastaavien tieosuuksien toteumiin. "L1-L6" = mittauspisteen koodi, "levy" = mittaus levyn päältä, "klv" = mittaus kevyen liikenteen väylältä, "K. muuri" = mittaus kirkon muurin päältä. Simpeleen mittausreitti.

Kuvassa 7 on vertailtu ns. luonnontilaisia ajoradan ulkopuolisia lumensyvyyden kenttämittauspisteitä Pilotin ilmoittamiin lähimpien tieosaennusteiden toteumiin. Puiset levyt vaikuttivat olevan luotettavimpia lumensyvyyden mittausalustoja, sillä ne antoivat varsin yhdenmukaisia tuloksia. Pilotin mukaan kertymä oli levyjen asentamisen ja kenttämittausten aloittamisen jälkeen 0,8-1,2 cm. Levyjen mukaan kertymä oli 0,8 mm, eli hyvin lähellä Pilotin ilmoittamaa. Kun lumen syvyys mitattiin levyillä aamulla noin klo 9:50, ilman lämpötila oli vielä pakkasella (-1,2 °C). Noin klo 12:40 tehdyissä mittauksissa lumi oli jo alkanut levyjen päällä sulaa, mutta tuolloin ilman lämpötila oli jo lämmennys nolnaan (0,0 °C). Lumi siis tuskin oli pakkasyön jälkeen klo 9:50 tehdyissä mittauksissa ehtinyt 9:50 sulaa. Joka tapauksessa kertymät jäivät Simpeleellä varsin alhaisiksi.

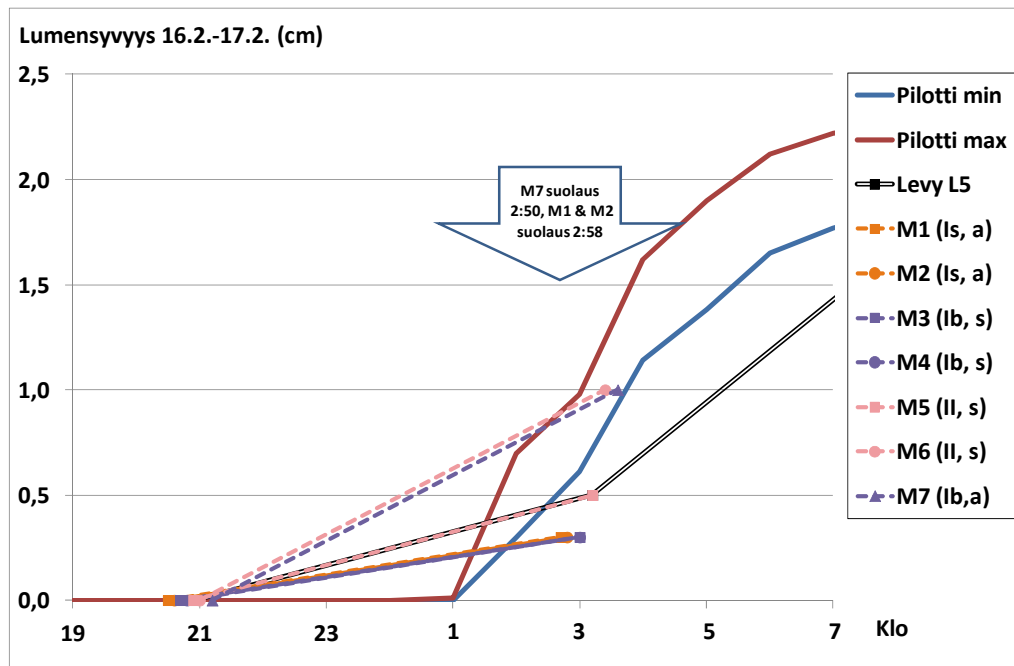
Kuva 13 Suurimmat lumensyvytydet Kouvolan mittausreitit pisteeissä M1–M7 sekä näiden vertailu Pilotin toteumiin ja luonnontilaiseen mittauspisteeseen L5. Mittauspisteiden nimien yhteydessä suluissa hoituluokka sekä pisteen suojaisuus (a=aukea, pa=puoliaukea, s=suojainen)

Kello 2:50–3:35 tehdyt mittaukset osuivat melko voimakkaan sateen kohtaan, sillä mittausrupeaman alussa lumensyvytydet olivat 0,3 cm ja lopussa 1,0 cm. Valitettavasti mittauksia ei kuitenkaan tässä tilanteessa pystytty jatkamaan.

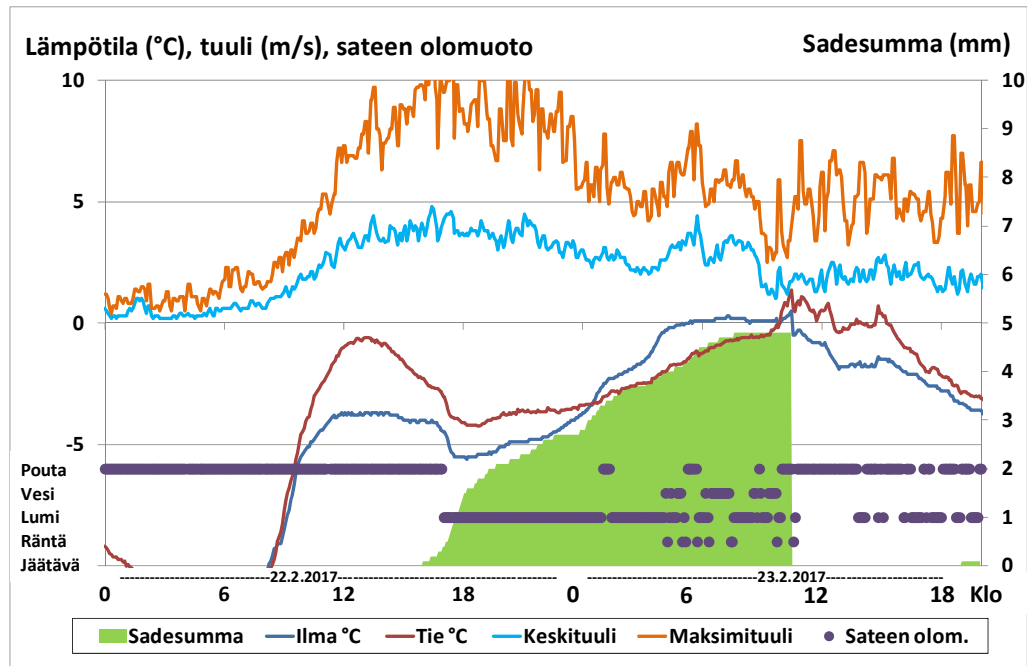
Kuva 15. Mäntsälän mittausreitien säätietoja 22.2.–23.2.2017 lähimmän tiesäätiaseman mukaan

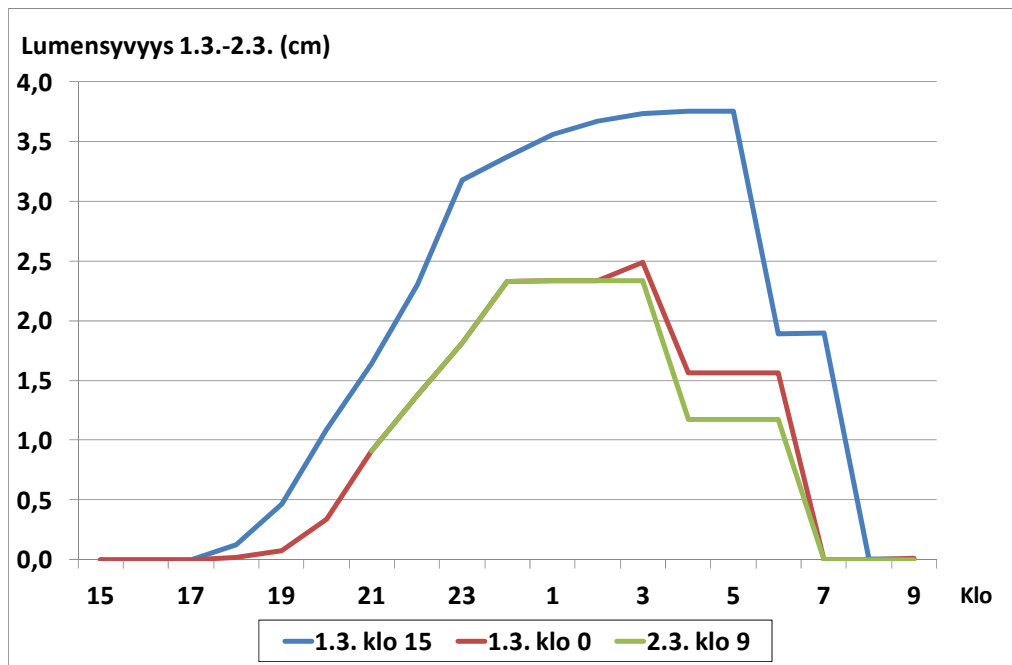
Kuva 22. Pilotin tekemä ennuste lumensyvyyden kasvusta pari tuntia ennen ennustettua sadetta (klo 15) ja sateen aikana (klo 0). Klo 0 ja klo 9 ennusteista nähdään Pilotin arvioima toteuma. Keskiarvo Orimattila I mittauspisteiden tieosaennusteista.

Pilotin tekemiä ennusteita on verrattu pilotin ilmoittamiin toteumiin kuvassa 22.

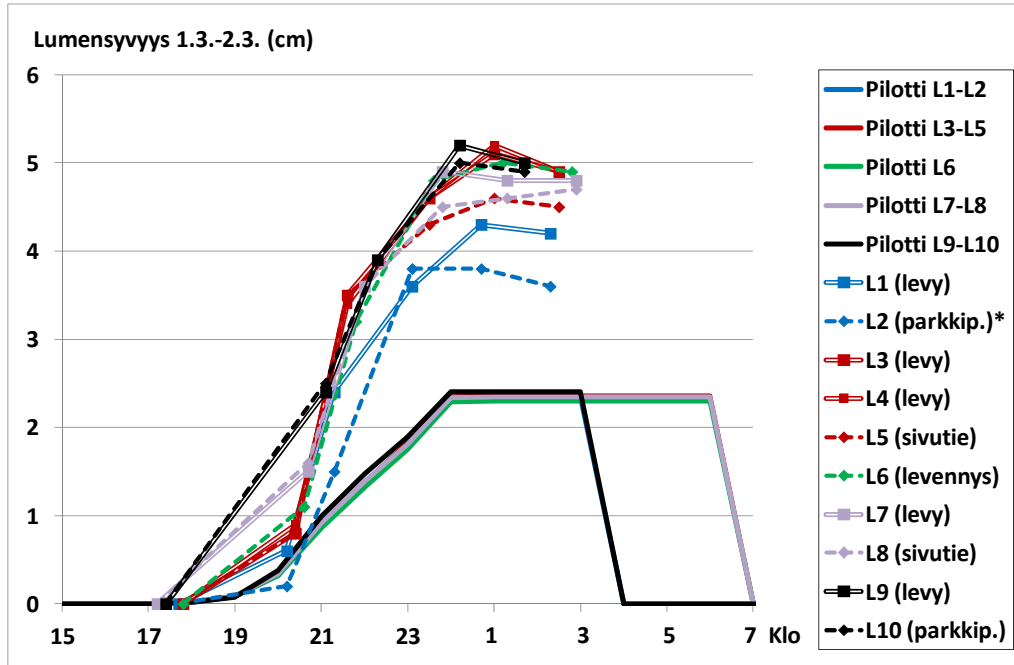
Kuva 23. Ns. luonnontilaisten mittauspisteiden lumikertymän vertailua Pilotin ilmoittamiin vastaavien tieosuuksien toteumiin. "L1-L10" = mittauspisteen koodi, "levy" = mittaus levyn päältä, "parkkip." = mittaus parkkipaikalta, "sivutie" = mittaus sivutieltä, "levennys" = mittaus levennykseltä, \* = mittauspisteen alkuvaiheen lumikerros 14,3 cm on vähennetty tuloksista. Orimattila I:n mittausreitti.

Ns. luonnontilaisia mittauspisteitä oli Orimattilassa runsaasti ja ne antoivat kohtalaisen yhteneviä tuloksia. Pienin lumensyvyyden kasvu syntyi pisteessä L2, jossa oli jo ennestään 14,3 cm lumisyvyys. Tässä pisteessä oli mahdollista, että "pohjalumen" pieni sulaminen mittausten aikana heikensi tulosta, sillä pisteessä mitattiin jatkuvasti lumikerroksen kokonaispaksuutta pohjalumi mukaan ottaen.

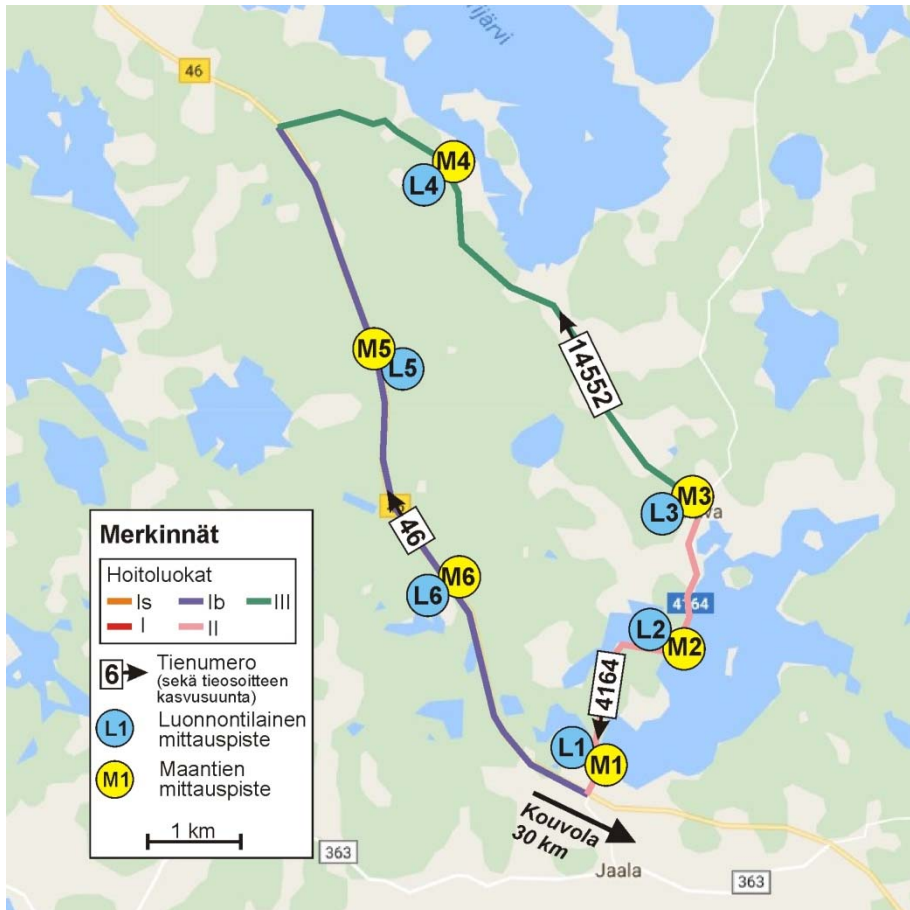
Kuva 26. Kartta Valkealan mittauksista.

Valkealan mittaukset koskivat samaa lumisadealuetta, kuin luvussa 4.4. mainitut Orimattilan mittaukset. Mittaukset lopetettiin Valkealassa suhteessa aiemmin. Lisäksi Mittauksissa esiintyi suurempaa hajontaa. Kuvassa 26 on esitetty kartta Valkealan mittauksista ja kuvassa 27 mittausajankohdan säätietoja lähimmän tiesääaseman mukaan.

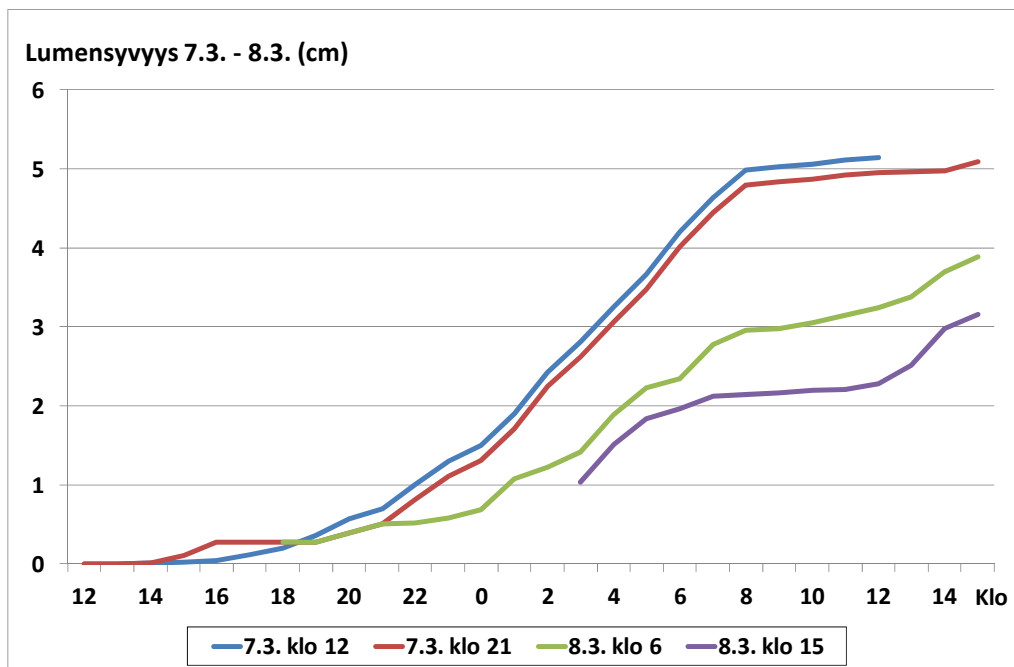
Kuva 33. Pilotin tekemä ennuste lumensyvyyden kasvusta pari tuntia ennen ennustettua sadetta (klo 12) ja sateen aikana (klo 21 ja klo 6). Klo 21, klo 6 ja klo 15 ennusteista nähdään Pilotin arvioima toteuma. Keskiarvo Orimattila II:n mittauspisteiden tieosaennusteista.

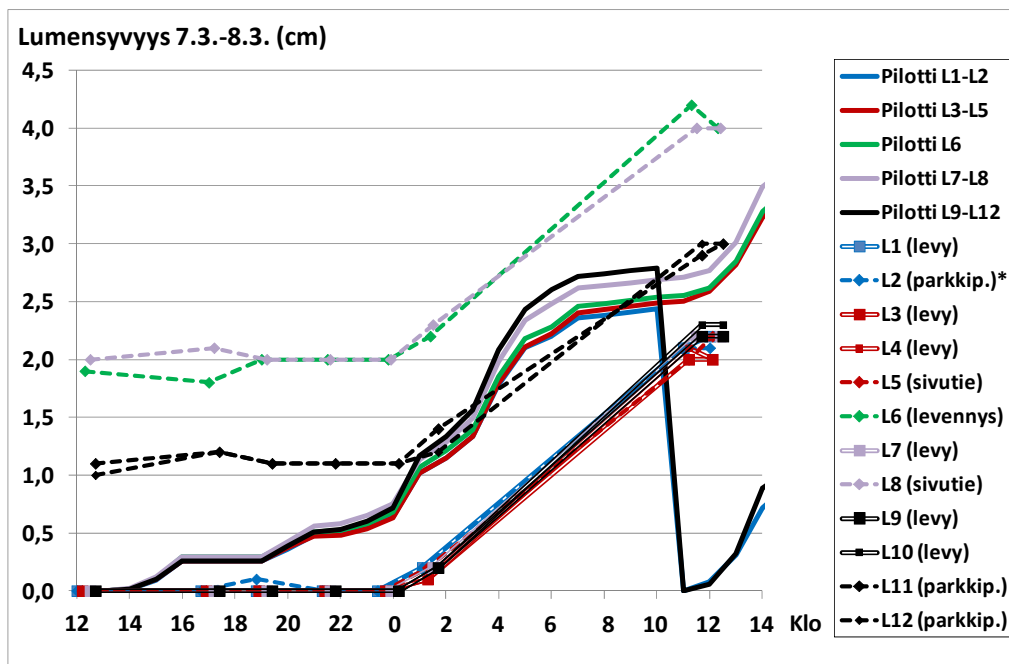
Kuva 34. Ns. luonnontilaisten mittauspisteiden lumikertymän vertailua Pilotin ilmoittamiin vastaavien tieosuuksien toteumiin. "L1-L10" = mittauspisteen koodi, "levy" = mittaus levyn päältä, "parkkip." = mittaus parkkipaikalta, "sivutie" = mittaus sivutieltä, "levennys" = mittaus levennykseltä. Orimattila II:n mittausreitti.

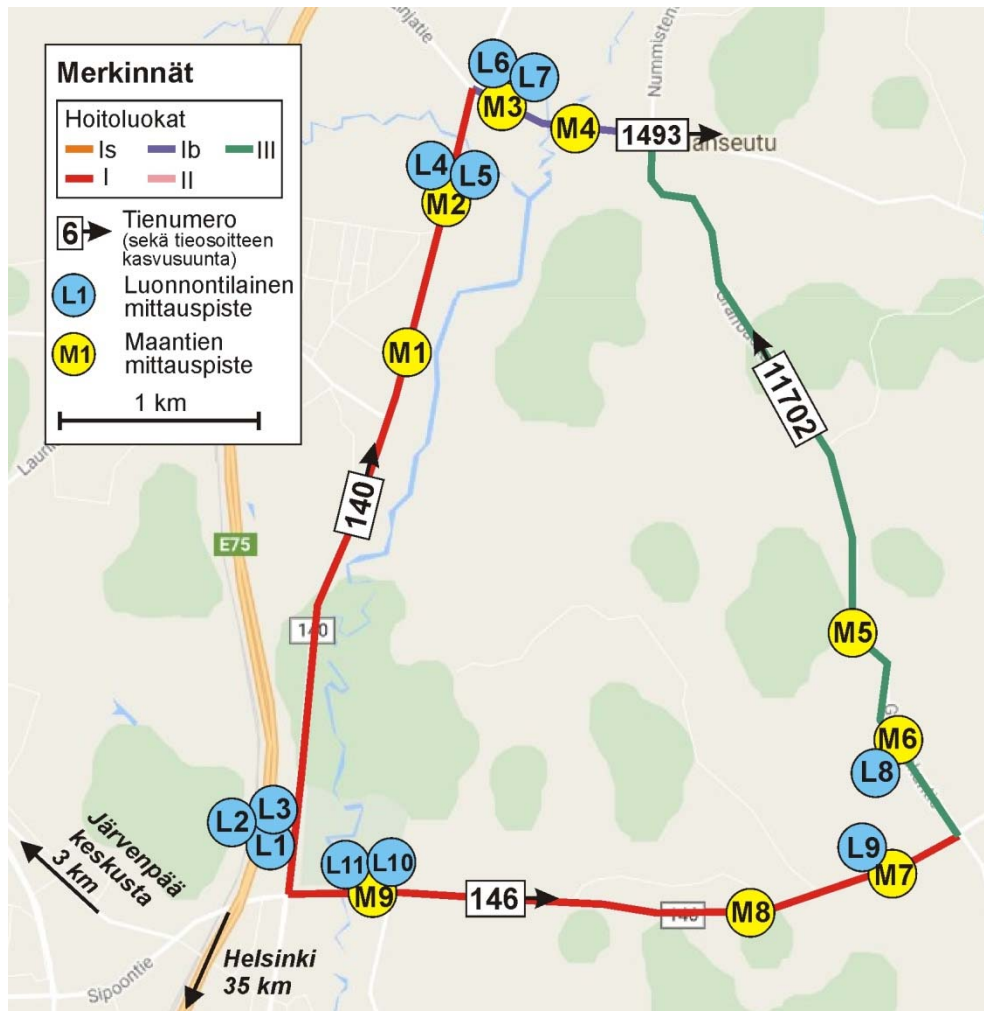
Kuva 36. Kartta Järvenpään mittauksista.

Järvenpäässä suoritettiin viimeiset mittaukset (kuva 36). Mittaukset onnistuivat periaatteessa hyvin, mutta lämpötilan nousu mittausjakson lopussa sulatti kertymää tehokkaasti (kuva 37).

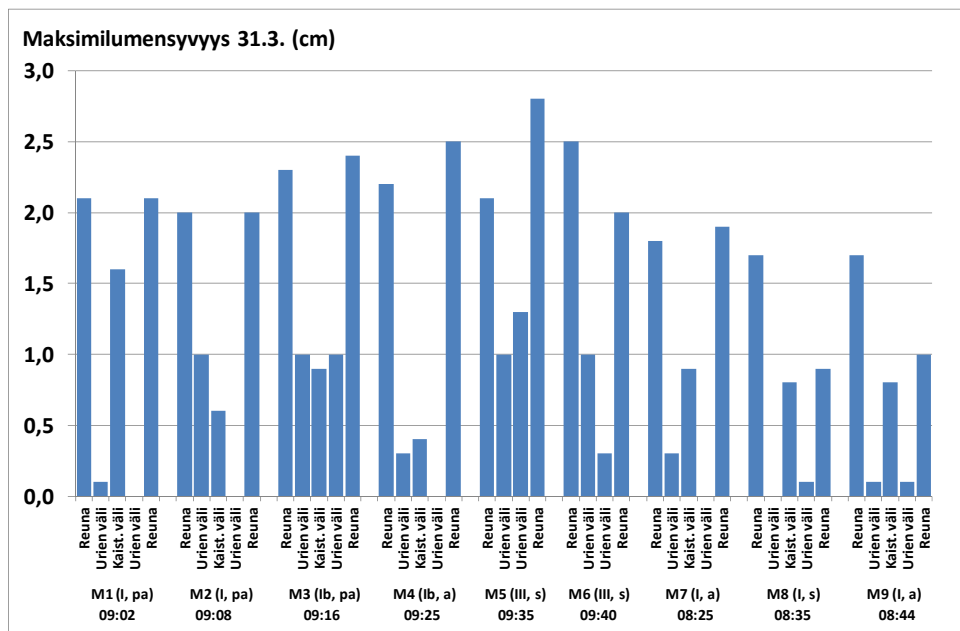
Kuva 41. Lumensyvytydet Järvenpään tilanteissa, joissa mitattiin suurimmat ajoradan lumensyvytydet. Kunkin mittauspisteen kohdalla on vertailtu mittausarvoja ajoradan reunasta, urien välistä ja kaistojen välistä. Kunkin palkkiryhmän vasemman puoleisin palkki edustaa vasenta reunaa tienumeron kasvusuuntaan nähden, oikean puoleisin oikeata reunaa jne. Mittauspisteissa M5 ja M6 ei ollut "kaistojen väliä".
