La villa del Dr. Müller en Praga y su autenticidad

Este artículo reúne un doble interés: en primer lugar relata el proceso de restauración de una obra singular de la época heroica del Movimiento Moderno, proceso que se ha basado en una metodología rigurosa y deliberada basada en el concepto de autenticidad; en segundo lugar desvela secretos hasta ahora soslayados sobre la propia concepción arquitectónica y espacial de Adolf Loos a través del análisis pormenorizado de su obra póstuma.

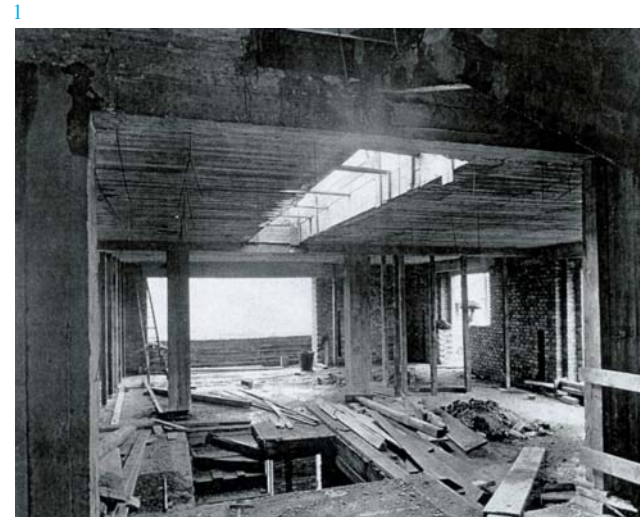
- 1 La estructura de hormigón armado de la villa Müller durante la obra, 1929 (foto Parik & cie.), nivel cuarto
2. Adolf Loos y Karel Lhota: Villa Müller en Praga, 1929, vista del jardín

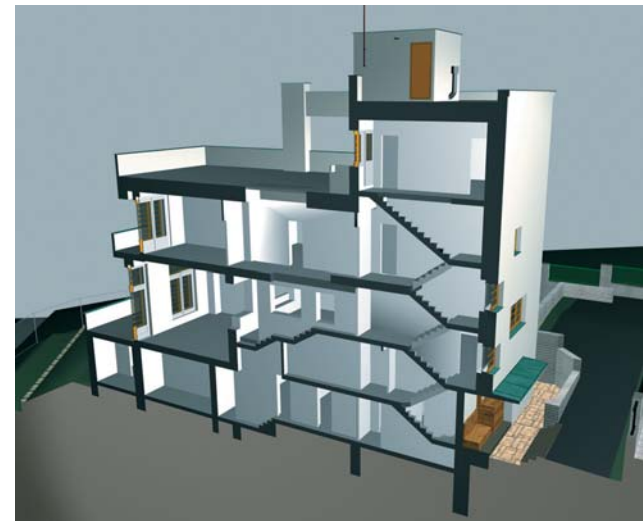
12

12. Sección fugada realizada por ordenador (autor: A. Tomasek)

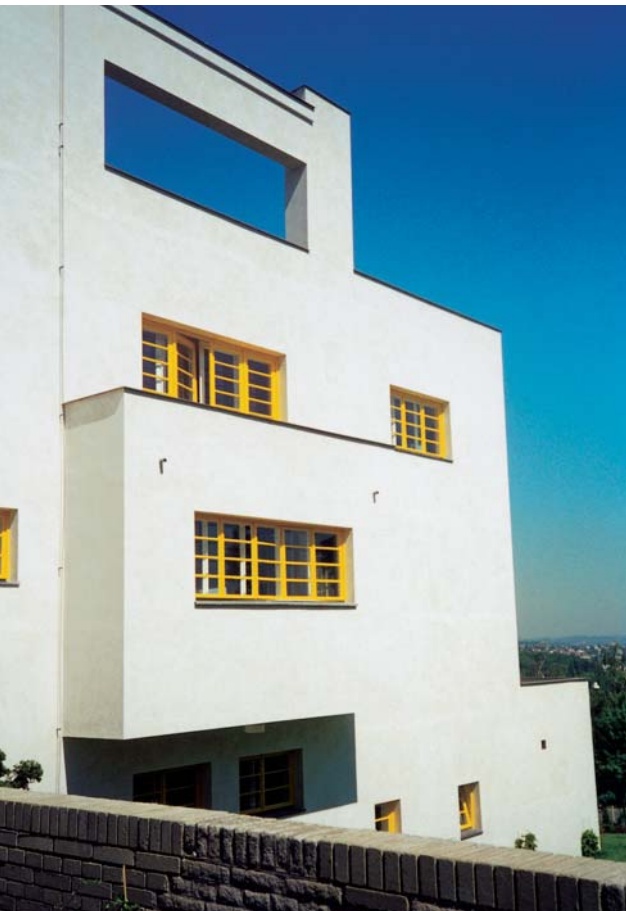
28. Vista del exterior de la villa. Fachada y vallado Oeste, después de la restauración (foto P. Urlich)
29. Ejemplo de las fichas de inventariado de los elementos del edificio: mueble integrado del comedor de verano

INVENTARIZAČNÍ KARTA:		číslo: 4.02 - VN - N71-1 - S
Označení prvku: nábytek vestavěný		Umístění: stěna nalevo za vstupem ze schodiště B
Charakter: <input checked="" type="checkbox"/> umělecko-fesmný <input type="checkbox"/> fesmný <input type="checkbox"/> technický		Počet prvků v místnosti: 1 Počet prvků celkem: 1
Konstrukce: průběžný sokl a římsa, vlevo rám s tapetou, uprostřed dolé symetrický 2 skříňky s jednokřídlými dvířky a zásuvky uprostřed, nahore zrcadlo, vpravo nahore rám s tapetou a tajnými dvířky		Vyobrazení:
Materiál povrchu: nádrž lesklý, žlutý kov, bílý kov, zrcadlo		
Převládající barva: černá, zelená, hnědá, šedá		
Původnost: <input checked="" type="checkbox"/> původní prvek <input type="checkbox"/> nepůvodní prvek		
Stav: <input type="checkbox"/> nepoškozený <input checked="" type="checkbox"/> poškozený <input type="checkbox"/> silně poškozený <input type="checkbox"/> chybí		
Způsob ochrany: <input checked="" type="checkbox"/> demontáž a uložení <input type="checkbox"/> demontáž; <input type="checkbox"/> ponechání na místě a ochrana

Stav po adaptaci: <input checked="" type="checkbox"/> vrátit na původní místo <input type="checkbox"/> odstranit <input type="checkbox"/> zůstává <input type="checkbox"/> zvažt v projektu		
<p>Poznámka: Rámy jsou 80 mm široké, zalítovaní tapet 18 mm listami, sokl je průběžný a je ze dvou prvků - 160 mm vysoký, dole ještě přisazená spodní lišta 25 mm vysoká, římsa je rovněž průběžná a 50 mm vysoká. Vestavěná dřevěná konstrukce, kdy po stranách do rámu nepůvodní tapeta přes původní, uprostřed trojúhelníky vestavěny nábytek, ve spodní části symetricky řešený; uprostřed skříňka se čtyřmi stejně vysokými zásuvkami, po obou jejích stranách zrcadlově otvíravá jednokřídlá dvířka do skříňky stejně širokých i vysokých jako zásuvky - vpravo dvířka jednokřídlá, pravá, plná na pianový pant po celé výšce dvířek (bílý kov). Dvířka uzamykatelná na zámekček, ze žlutého kovu, jeho zadní stěna viditelná zevnitř dvířek o rozměru z boku 16 x 66 mm, zezadu 54 x 67 mm. Stělek zámku uchází z bílého kovu o průměru 35 mm. Dvířka jsou bez úchytu pro otevření, otvíraly se za klíč. V korpusu místo protikou zámku pouze základ. Vnitřek skříňky opatřen dýhou v barvě červenohnědé - mahagon, lišta svisle rovněž tak vnitřní police - uvnitř jsou dvě přestavitelné police, každá na tři polohy, původní zlatě zachovalý, nepůvodní otáčky police zachovaly v počtu kusů 8. V prostředním oddílu skříňky v zádech kontrolní otvor - přístup k elektr. (telefon?)). Skříňka vlevo je zrcadlová se skříňkou vpravo. Dvířka jsou levá, na pianový pant z bílého kovu. Zámekček je stejný, místo zapadacího plechu jen základ. Stělek zámku stejný, interier rovněž řešený identicky - dvě přestavitelné police do tří poloh každá. Základě zachovalý všechny, z dřívější police pouze 4, a to nepůvodní. Interier rovněž celý v dřívých červenohnědých. Prostřední díl - zásuvky, zásuvky stejně, bez úchytu na otvírání, otvíraly se za klíč. Zásuvky uzamykatelné na nový speciální zámekček - na zádech čela kruhové tělo zámku o průměru 41 mm na dva vruty, z něj 20 mm široký 2 mm silný pásek, který při zamčení vyjde směrem nahoru a zepadne do základu ve střepe zásuvky, pásek je při horním kraji zásuvky přidržen skobou k přílohuování na dva vruty. Zámek a skoba žlutý kov, pásek bílý. Sítky zámku u zásuvek všechny chybí - dle otisků lze odhadnout, že měly průměr cca 30mm. Parapet nad skříňkami je 1000 mm nad podlahou, 462 mm hluboký, 50 mm silný. Nad parapetem stojí police na dvou bočních a dvou pomocných nohách. Police je 170 mm vysoká nad hlubokou a v rozích jednotlivých zrcadlových dílů uchycen zrcadlovým mosazným ležákem o poloměru 21 mm - 4 ks. Vpravo je pod římsou rám s tapetou nepůvodní přes původní. Uprostřed dvířka tajná o rozměru 260 x 300 mm dřevěná opatřená shora tapetou a otvíravá na původní ozdobný slotník - z kruhového slotku o průměru 18 mm dřík s ozdobným knoflíkem na konci - délka 23 mm. Prostor za dvířky - přístup ke dvířkům patřící komínového průduchu - by kvůli zádu, boky opatřeny mřížkou bílou. Bářevnost - sokl, zalítovaní tapet, konstrukce - korpusy skříňka a římsa vše černé - nádrž lesklý pianový. Rámy, čela jednokřídlých dvířek a všechny pohybové hrany šuplíků - čelo i boky nádrž zelený, lesklý. Interier skříňky, dvířka červenohnědá. Detailní způsob ochrany bude závislý na restaurátorské vyhodnocení a zvažtí možnost demontáže či jiné ochrany.</p>

La ficha de documentación de cada objeto constituye la base del principio de inventariado. Contiene el número de inventario y permite una clasificación sistemática en el marco del conjunto y una orientación más clara y precisa para investigar en la lista del inventario. El número mismo del inventario está formado por varias cifras y contiene el número de la pieza donde se encuentra el elemento, su clasificación abreviada (batiente de puerta, cerramiento de ventanas y puertas, rejería, ventanas, forjados, enlucidos; mobiliario integrado, desplazable, conmutadores y enchufes, luminarias, instalaciones...) el código de la profesión, las instalaciones eléctricas, sanitarias, (elementos cerámicos, piedra, mobiliario integrado comprendiendo los revestimientos de madera, chapa, vidrio, carpintería, tintes de papel y tejido, el número del elemento, el número ordinal de un producto análogo y el símbolo de relación que concierne al objeto (s – objeto independiente; h – elemento principal; v – elemento vinculado). La ficha de documentación contiene además datos descriptivos fundamentales: designación y dimensiones del elemento, distinción del carácter del elemento (artístico, artesanal, técnico) con una descripción de la construcción, del material y del color predominante. Bajo la forma de designación simple se han determinado la originalidad, la edad, la manera de protección y el estado después de la rehabilitación. En la ficha se especifican la ubicación y el número de elementos análogos situados en el seno del edificio, incluyendo un diseño eventual. En el marco del formato seleccionado, se ha dejado un apartado para las observaciones, el proyecto de ejecución y una casilla con la localización del otro emplazamiento del elemento análogo.

El sistema escogido permite crear cuadros globales con la distribución de cada elemento según el género y el código del oficio y, al mismo tiempo, elaborar listas claramente inteligibles, denominadas “listas de habitaciones” que especifican todos los elementos contenidos en cada estancia individual. El sistema de tratamiento digital de inventariado de las entradas –objetos– se ha concebido en constante relación con el proyecto de ejecución dado que una parte importante está constituida por el inventariado actualizado precisado por los nuevos datos que aparecen y por el mismo proyecto de ejecución. Para salvaguardar la claridad expositiva, se ha respetado en el proyecto, el sistema escogido de numeración y designación de los elementos. La ficha de documentación del proyecto se distingue por un signo descriptivo en el encabezamiento, completado por un formulario que permite insertar un nuevo elemento (reconstrucción, copia, elemento nuevo), precisado por una nueva lista de número de elementos (originales, nuevos, total) y, naturalmente, por un contenido concreto del proyecto de ejecución. Respecto a la necesidad de clasificar la documentación en segmentos que se correspondan con cada oficio, habría sido posible la creación de una lista de elementos por profesiones, pero en este caso el inventariado del proyecto de ejecución se ha completado por el contrario mediante la ubicación de los elementos en los planos de planta y sección del edificio, incluyendo en ésta la distribución por oficios.
