CAMINHABILIDADE: Análise no Entorno de Estações do Metrô de Salvador – Ba

Verônica Vaz Oliveira Barbosa
Universidade Federal da Bahia – UFBA.
vera.vazz@gmail.com

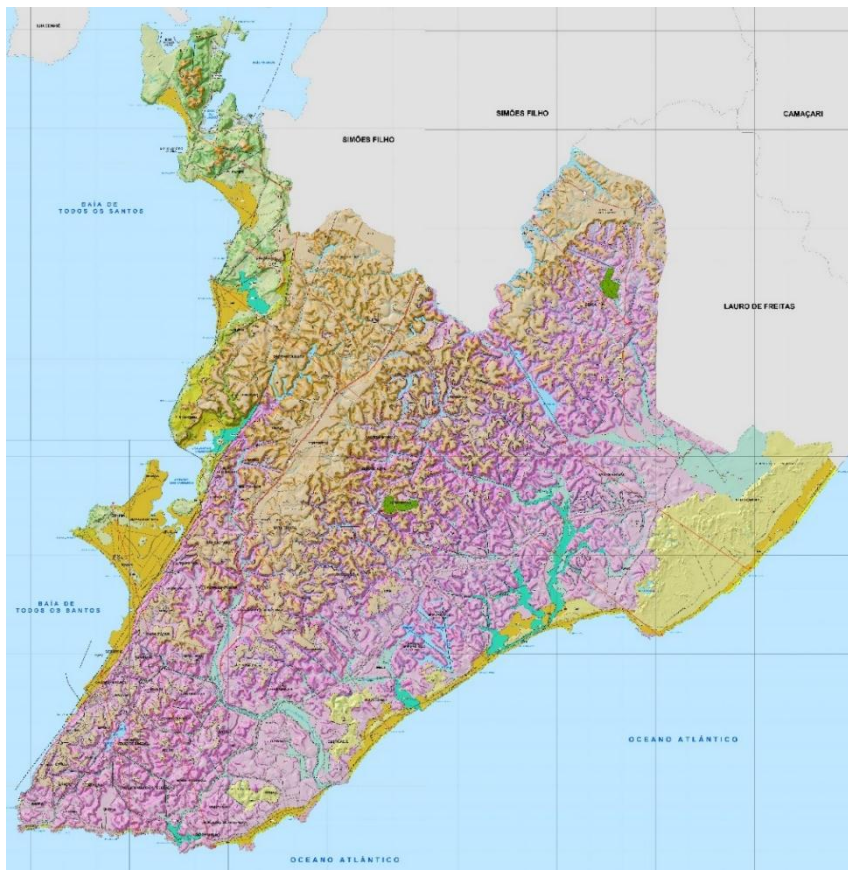
Figura 1: Carta Geológica de Salvador

Elaborado pela autora a partir de dados da Prefeitura de Salvador

A expansão da cidade em conjunto com a topografia acidentada (figura 1), confere a Salvador um tecido urbano pouco convencional e segregado sócio-espacialmente. Estes fatores são limitantes para as condições da mobilidade da cidade, principalmente por não se pensar nos deslocamentos verticais.

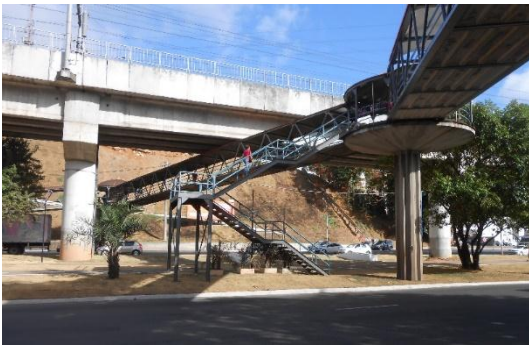
Diante de sua compreensão da complexidade da geografia da cidade, Lelé desenvolve o projeto de passarelas padronizadas, fazendo a conexão entre cumeadas e vales. As “passarelas de Lelé” ao longo dos anos foram construídas em diversas áreas da cidade, de forma indiscriminada (e algumas vezes inadequada), não apenas nas avenidas de vale como mostra a figura 2. Elas viraram marca da paisagem urbana de Salvador.

Figura 2: Vista da “Passarela de Lelé” (articulada com uma escada) localizada na Avenida Bonocô. (Barbosa, 2015)

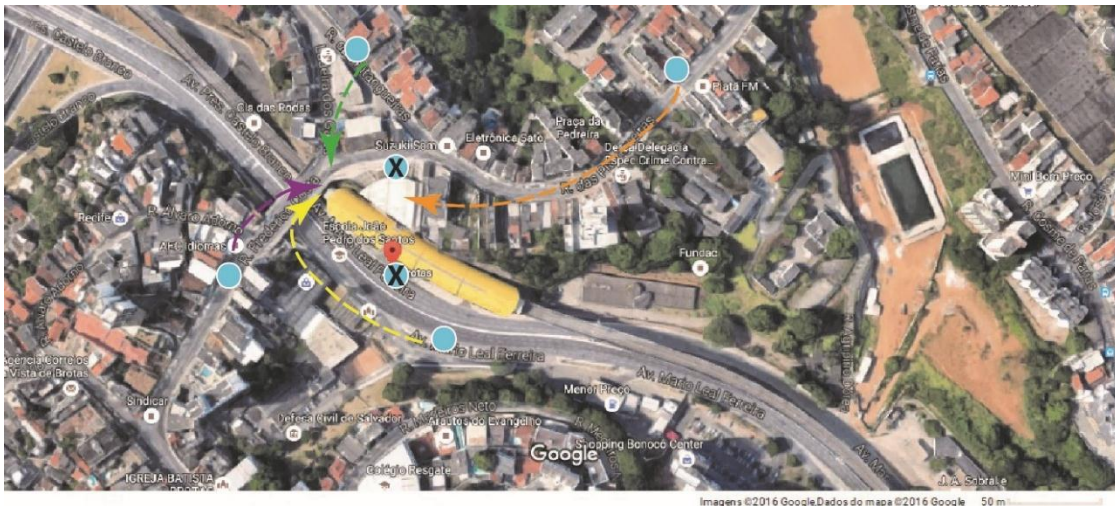
A partir da localização dos pontos de ônibus mais próximos (excluindo os que ficam na própria estação no acesso superior e no inferior), foram definidas quatro rotas (figura 13), todas, tendo como ponto final, a Estação Brotas.

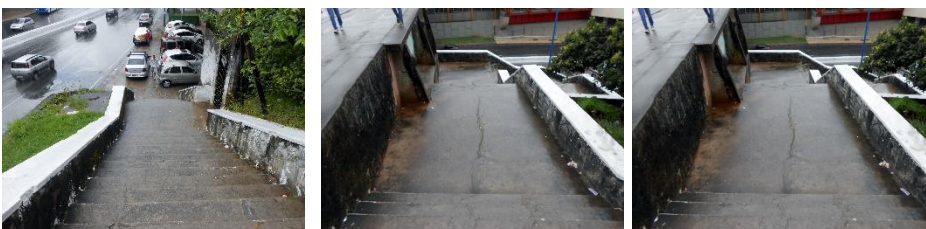
A escadaria possui pontos danificados, sem manutenção e não está de acordo com a NBR 9050 (2015), por não possuir corrimãos, ter espelhos com alturas irregulares, não possuir sinalização e boa iluminação. É frequente acontecerem assaltos nela.

Figura 14: Vistas da escadaria de acesso à Rua Frederico Costa (Barbosa, 2015)

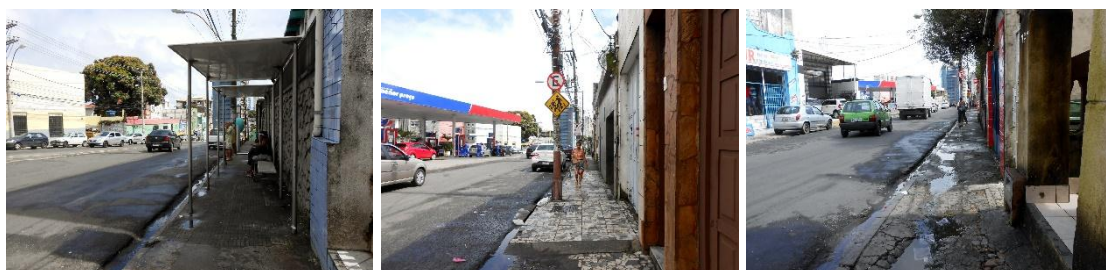
As calçadas são estreitas, com larguras entre 1,0m e 2,0m. Observamos na figura 18 que a condição do piso apresenta qualidade regular para caminhada, com desníveis, rebaixamento inadequado para acesso de veículos, buracos, obstáculos, poças d'água, piso impróprio, escorregadio e com propensão à queda. Há também pontos onde a inclinação transversal supera os 3% sugeridos por norma.

Figura 18: Vista da condição do piso da calçada da Rota 3: Obstáculos, piso inadequado, buracos e poças d'água. (Barbosa, 2015)

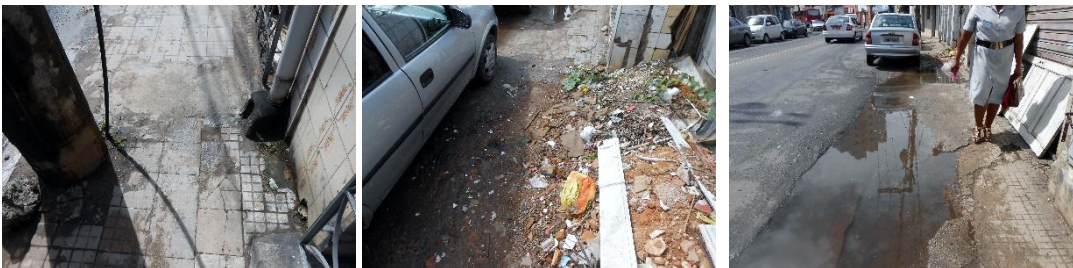
A condição das calçadas é ruim. Há pontos com inclinação transversal acima de 3%, tampas de caixas de inspeção na área de circulação não niveladas com o piso adjacente, entulhos, obstáculos (carros estacionados sob a calçada), buracos, pontos de estreitamento da faixa livre e áreas sem pavimentação (ver figura 20 abaixo).

Figura 20: Vista da condição do piso da calçada na Rota 4 (Barbosa, 2015)

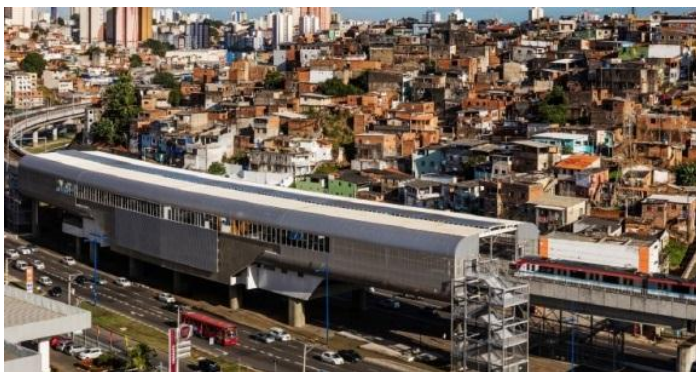
Assim, o entorno desta estação é de bairros densos, onde se destaca a ocupação nas encostas (figura 21). A Avenida Bonocô evidencia tanto a conformação geográfica da cidade, quanto a segregação socioeconômica, refletida nos modos de deslocamento e de transporte.

Figura 21: Vista da Estação Bonocô e seu entorno, com uma ocupação densa e informal na encosta.
(Nelson Kon, 2015)

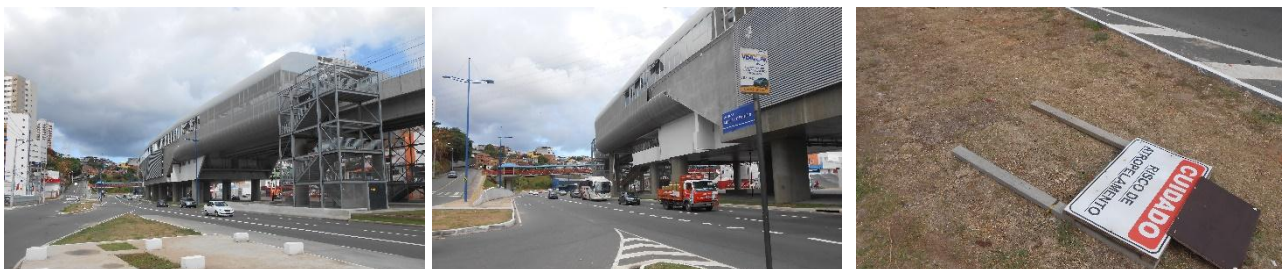
Embora seja o percurso mais curto de deslocamento, a Rota 1 do lado direito, não deveria ser uma rota, visto que existe uma dupla interrupção do percurso do pedestre, para o acesso dos veículos que saem da via arterial para a via marginal, configurando trechos com risco de atropelamento (figura 24).

Figura 24: Vista dos pontos de travessia da Rota 1 lado direito (Barbosa, 2016)

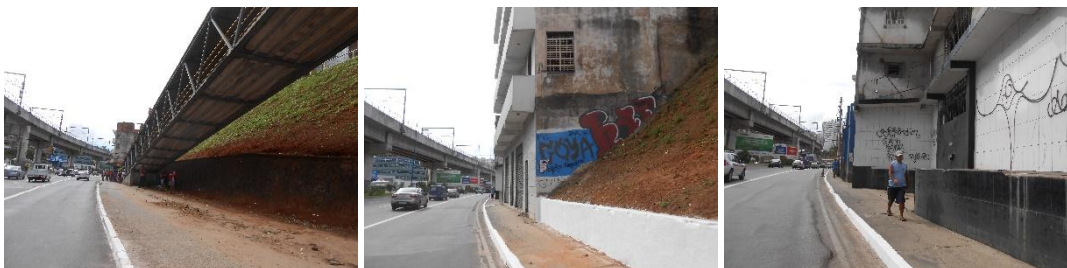
A Proteção contra Intempéries é insuficiente, as edificações não possuem marquises e são cercadas por gradis. A segurança, com Proteção do Tráfego e Segurança na travessia, é ruim. O fluxo de veículos na avenida é constante, em alta velocidade, sem barreira de proteção e a calçada estreita aumenta a sensação de insegurança (ver figura 26). No único ponto de travessia o pedestre fica exposto.

Figura 26: Vista do ponto de ônibus (início da Rota 2) e das calçadas estreitas seguinte a ele. (Barbosa, 2016)

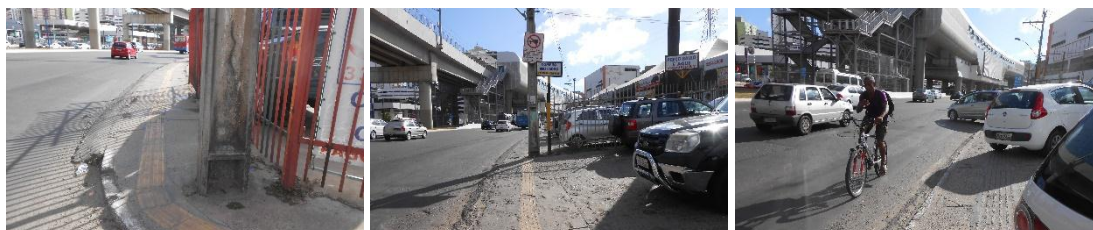
Como mostra a imagem 29, na Rota 4 é evidente que a prioridade no espaço urbano é dos veículos e não dos pedestres. As calçadas, que deveriam permanecer intactas, são modificadas para facilitar o acesso de veículos aos estacionamentos das lojas (além de serem ocupadas pelos carros, sem restrição).

Figura 29: Vista da calçada ao longo da Rota 4. A prioridade do espaço urbano é destinada aos veículos. (Barbosa, 2016)
