O MODAL CICLOVIÁRIO NA CIDADE DE PATO BRANCO – PR: Análise do atual sistema cicloviário e das vias do anel central

Visando o desenvolvimento sustentável das cidades, este trabalho tem por objetivo avaliar a infraestrutura cicloviária existente na cidade de Pato Branco – PR, bem como, analisar uma área delimitada dentro da região central da cidade com foco na implantação de uma rota cicloviária. Para a avaliação da infraestrutura cicloviária existente, utilizou-se de forma parcial a ferramenta IMUS – Índice de Mobilidade Urbana Sustentável. Já para a análise das vias, fez-se uso das ferramentas: Nível de *Stress* de Sorton e Walsh e Índice de Condição das Vias (ICV) de Epperson-Davis. Cruzando os resultados obtidos pelas ferramentas e a avaliação subjetiva realizada em campo, apresentou-se a classificação final das vias em um mapa síntese. Concluiu-se, a respeito do sistema cicloviário atual, que este não está sendo pensado de forma integrada. Em relação à área delimitada na região central, verificou-se que a maior parte das vias possui grande potencial em comportar rotas cicloviárias.

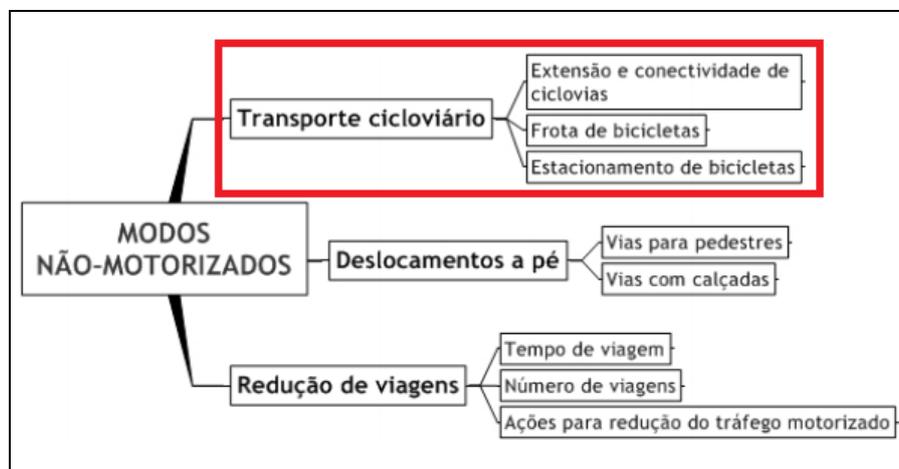
Os indicadores selecionados da ferramenta são os relacionados ao sistema cicloviário. Na hierarquia da IMUS, os indicadores selecionados relacionados ao sistema cicloviário são os observados na Figura 2.

Figura 2: Detalhe do domínio Modos Não Motorizados (Adaptado de Costa, 2008)

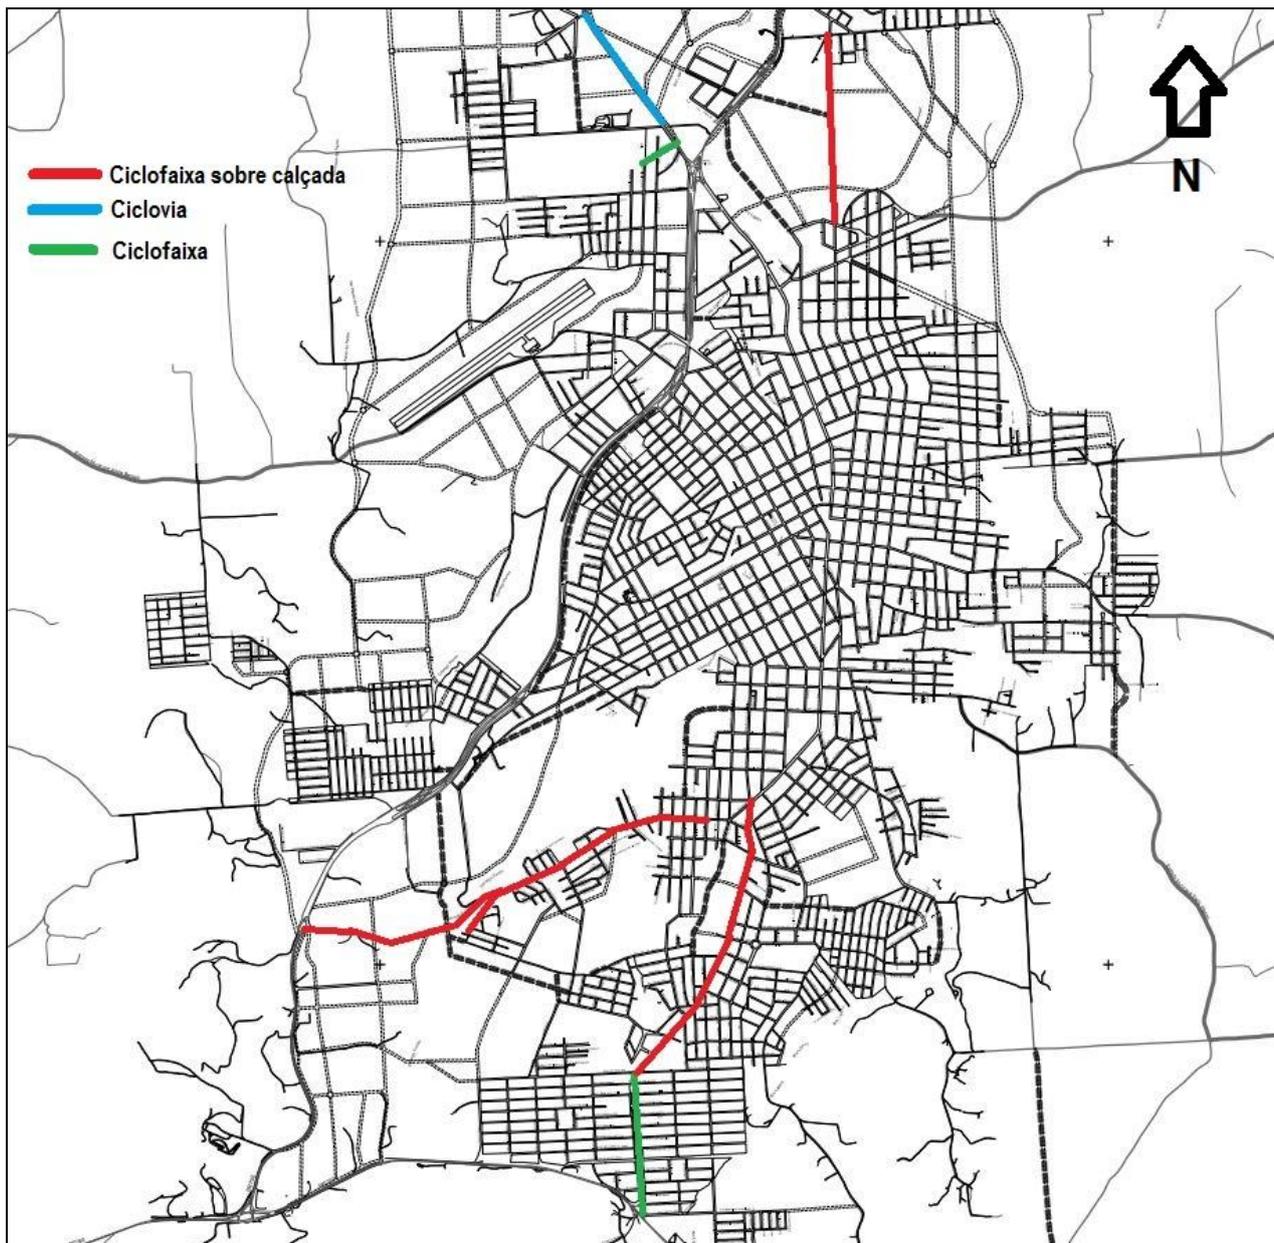
Figura 1: Malha cicloviária sobre malha viária urbana de Pato Branco
(Adaptado de Pato Branco, 2006)

Para iniciar a análise, apresenta-se (Figura 3), um mapa da malha viária urbana do município de Pato Branco com a representação e indicação dos trechos onde há infraestrutura cicloviária, segundo a PMPB.

Considerou-se três tipos de infraestrutura dos caminhos para os ciclistas: (a) ciclofaixa sobre calçada (em vermelho): caracteriza-se como uma faixa no mesmo nível da calçada, demarcada com *pavers* de cor diferente do utilizado na calçada, e sinalização horizontal e vertical; (b) ciclofaixa (em verde): caracteriza-se como uma faixa demarcada na lateral da caixa de rolamento, no mesmo nível das faixas dos veículos e em nível diferente da calçada. É demarcada com tinta e/ou tachões; e, (c) ciclovias (em azul): caracterizada por ser uma via separada fisicamente do tráfego de veículos e pedestres.

Como pode ser observado no mapa, na zona sul da cidade, existem duas vias com faixas para bicicleta, sendo elas a Rua Ivaí com ciclofaixa sobre calçada e a Avenida Tupy com ciclofaixa e ciclofaixa sobre calçada. Já na zona norte, observa-se a Rua Tocantins com ciclofaixa sobre calçada, a Via do Conhecimento (PR 493) com uma ciclovias e a Rua José Tato com duas quadras de ciclofaixa.

Percebe-se que não há conectividade entre as vias, nem entre as vias que estão próximas, muito menos uma rota cicloviária que conecte a cidade e possibilite o deslocamento do ciclista com segurança para uma via diferente da que esteja trafegando. Percebe-se ainda que na região central da cidade, onde há o maior fluxo de pessoas e veículos, não há nenhuma infraestrutura para a bicicleta.

Como pode ser observado no mapa da figura 3, a ciclofaixa sobre a calçada dá lugar à ciclofaixa na Avenida Tupy. Essa passagem é realizada de um lado da via para o outro sobre uma faixa elevada e segue até o trevo de entrada da cidade da zona sul. A Figura 7 apresenta a ciclofaixa, e como pode ser observado, é uma ciclofaixa demarcada através de pintura e sinalizações horizontais, bem como tachões para criar uma barreira física com a faixa dos carros. Esta ciclofaixa é ampla e possui demarcações como sendo uma ciclofaixa de dois sentidos. Dentre as vias com infraestrutura cicloviária, esta é a que melhor se adequa em termos de segurança e usabilidade na cidade.

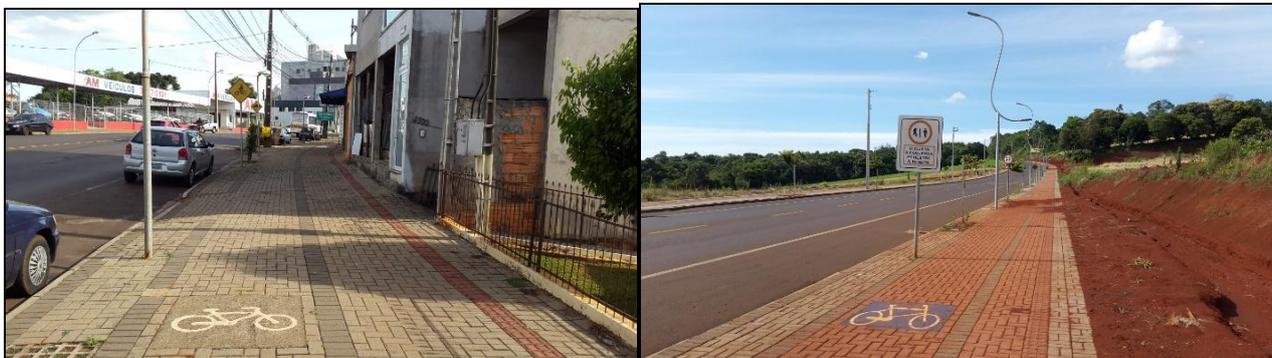
Na zona sul, ilustra-se um trecho da ciclofaixa sobre calçada na Avenida Tupy (Figura 4). Neste trecho, observa-se a sinalização horizontal e vertical destacando o espaço exclusivo da bicicleta, bem como a demarcação da faixa. Há além da faixa para a calçada, espaço considerável para o tráfego dos pedestres, o que ajuda a evitar conflitos por espaço. Contudo, verificou-se em campo que os pedestres também caminham dentro do espaço delimitado para a bicicleta. Já na Figura 5 (extensão da Rua Tocantins), percebe-se que o espaço da calçada destinado ao pedestre é pequeno e não é possível mais do que duas pessoas transitarem lado a lado sem invadir o espaço da ciclofaixa.

Figura 4 (esquerda): Ciclofaixa sobre calçada na Avenida Tupy
Figura 5 (direita): Ciclofaixa sobre calçada na extensão da Rua Tocantins (2016)

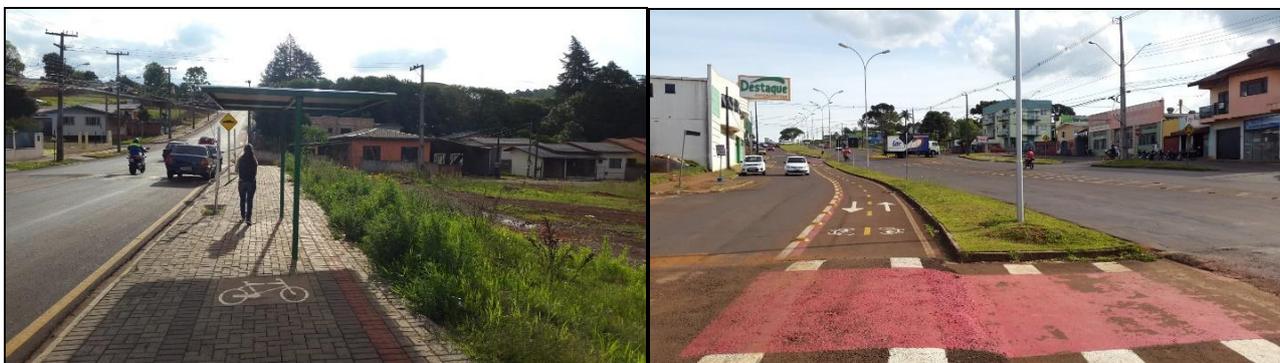
Tratando-se das ciclofaixas sobre calçada, na Rua Ivaí (Figura 6), foi onde percebeu-se o caso mais crítico. Ainda, além do espaço para o pedestre ser mínimo na calçada fora da área delimitada como ciclofaixa, há interferências dentro da faixa como exemplo, um ponto de ônibus. Também é possível visualizar um pedestre caminhando dentro da ciclofaixa, o que é bastante comum no local.

Figura 6 (esquerda): Ciclofaixa sobre calçada na extensão da Rua Ivaí – detalhe de interferências físicas
Figura 7 (direita): Ciclofaixa na Avenida Tupy (2016)

Além das questões apresentadas nas imagens, outros problemas recorrentes observados na ciclofaixa sobre a calçada são as barreiras físicas temporárias, como tapumes de obras ou resíduos grandes deixados sobre a calçada, desníveis para acesso de garagem, presença constante de tráfego transversal de pedestres cruzando a ciclofaixa em áreas comerciais, bem como, dependendo da largura da calçada, descontinuidade repentina da ciclofaixa.

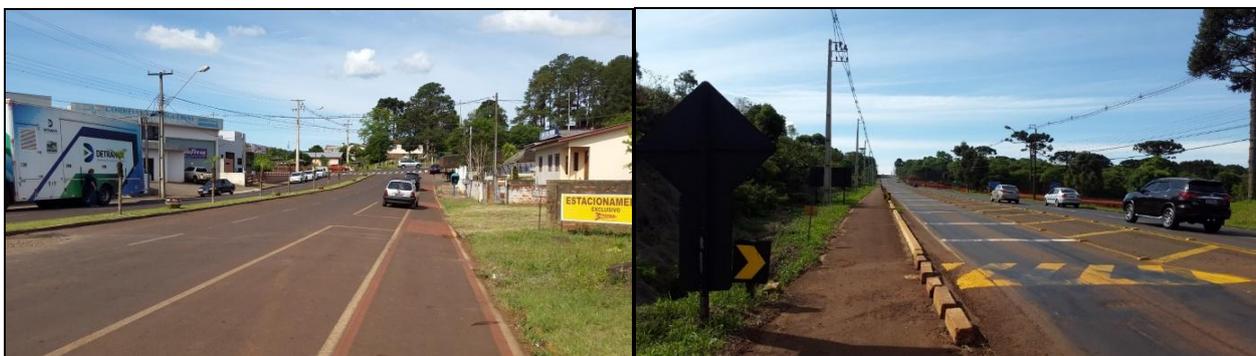
Analisando as vias da zona norte, percebe-se que logo após o trevo da Avenida Tupy com a BR 158, existe uma pequena ciclofaixa em verde (Figura 8). Este *design* de ciclofaixa, tendo como separação do tráfego de

veículos o estacionamento paralelo é apropriado para dar mais segurança ao ciclista. Contudo, é necessário ter atenção à abertura da porta do carro pelos passageiros. Um problema físico notado nesta ciclofaixa é a presença de bueiros dentro da limitação dela, o que é um risco grande de acidente para o ciclista, visto que na zona delimitada como faixa para bicicleta, não se espera encontrar obstáculos.

Outra via informada pela Prefeitura Municipal como possuindo infraestrutura cicloviária é a Via do Conhecimento - PR 493 (Figura 9). Este passeio pavimentado não é uma ciclovia exclusiva para ciclistas, tendo em vista que é o único acesso para pedestres até a Universidade Tecnológica Federal do Paraná (Figura 20). Contudo, em virtude do baixo tráfego de pedestres, é uma estrutura que acaba funcionando bem como ciclovia.

Figura 2 (esquerda): Ciclofaixa na Rua José Tato (próximo ao parque de exposições)

Figura 9 (direita): Ciclovia na Via do Conhecimento – sentido UTFPR (2016)

Contudo, os dois maiores pontos negativos encontrados nesta via é que esta ciclofaixa, diferentemente da existente na Avenida Tupy, segue somente o mesmo sentido da faixa dos veículos, logo, ela deveria existir em ambos os lados da rua, porém, só existe em um; o outro ponto, é em relação à continuidade desta ciclofaixa, tendo em vista que esta abrange somente duas quadras e não se conecta a nenhuma outra.

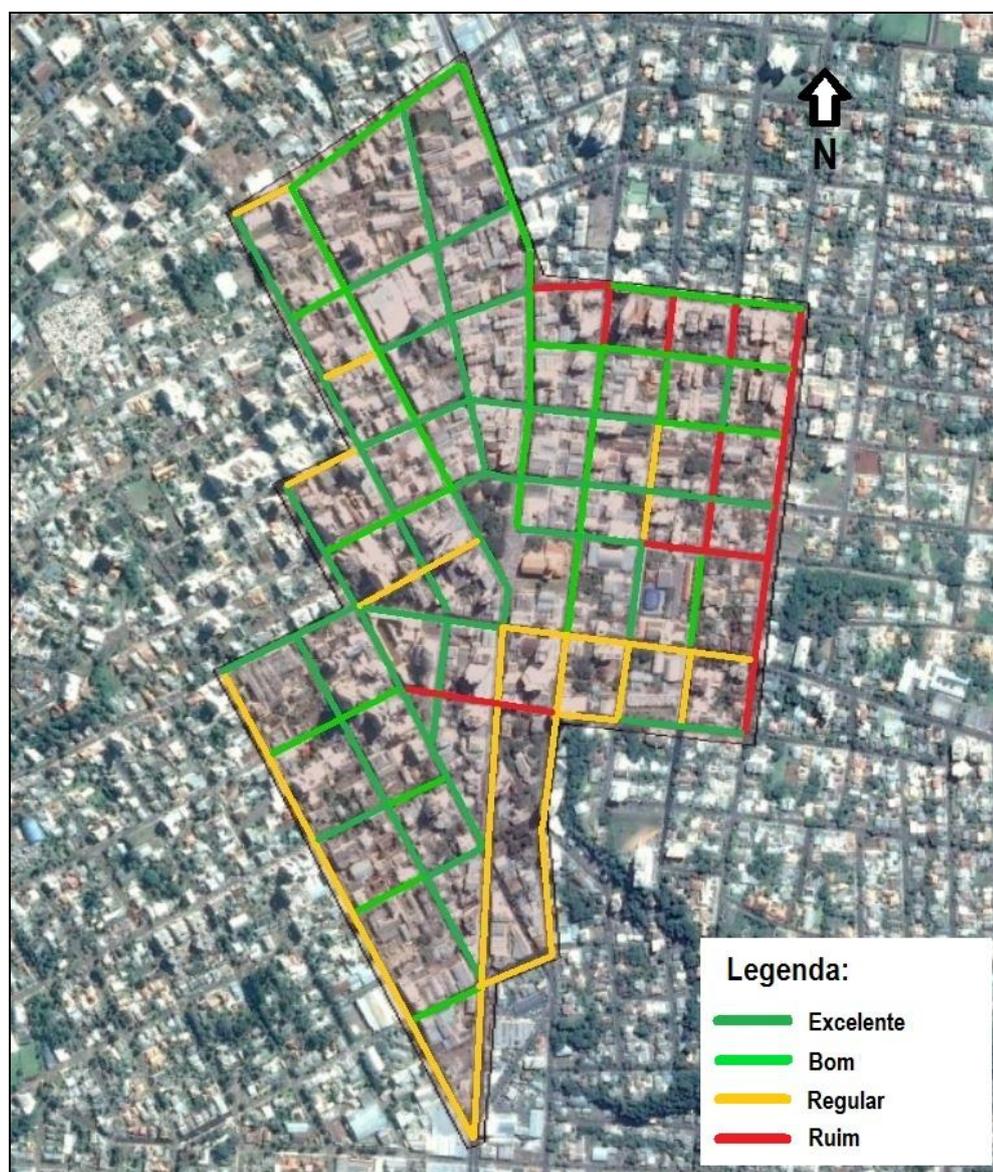
Com o objetivo de facilitar a compreensão espacial dos dados apresentados demarcou-se, sobre a imagem da área de estudo, a cor referente à avaliação final de cada trecho (Figura 10).

Figura 10: Mapa ilustrativo com os trechos avaliados (Autor, Adaptado de Google Earth, 2016).

Analisando a Figura 10, percebe-se que os trechos avaliados como Bom ou Excelente se localizam próximo à praça Getúlio Vargas e no norte da área de estudo, bem como no sudoeste, em região próxima aos bairros Baixada e Santa Terezinha, onde o relevo da cidade é mais plano. Os trechos Ruim se localizam principalmente na região Leste da área de estudo em função do relevo acidentado. Por fim, os trechos Regular, apesar de espalhados pela área de estudo, concentram-se na região sul, nas ruas Paraná, Tocantins e Avenida Tupy. No Gráfico 1, pode-se conferir um resumo das avaliações.
