STOPY HISTORICKÝCH TOPENIŠŤ NA ZÁMKU RYCHVALD

TRACES OF THE HISTORICAL FIRE CHAMBERS IN THE CASTLE RYCHVALD

Na zámku Rychvald se podařilo před památkovou obnovou a během ní zdokumentovat historická topeniště pro kuchyně, s chlebovými pecemi i topeniště vyhřívací a srovnat je se stavem zachyceným souborem plánů F. Střelce z poloviny 30. let 20. století.

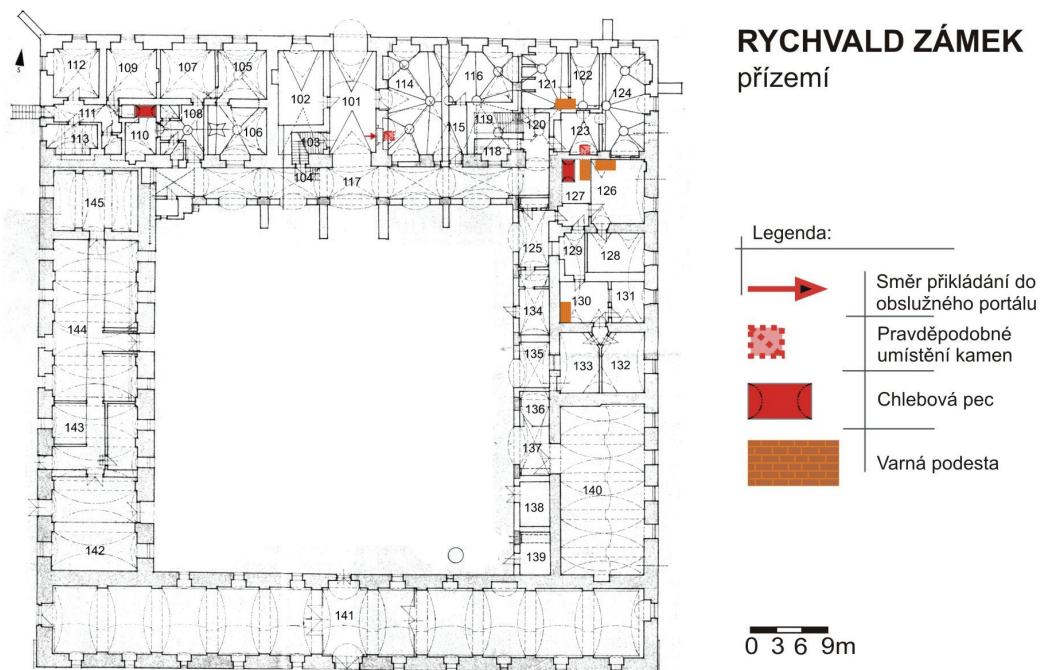
Obr. 1: Rychvald, zámek, půdorys přízemí se zákresem situace topenišť, do plánu L. Plavce zanesli A. Knápek a L. Augustinková

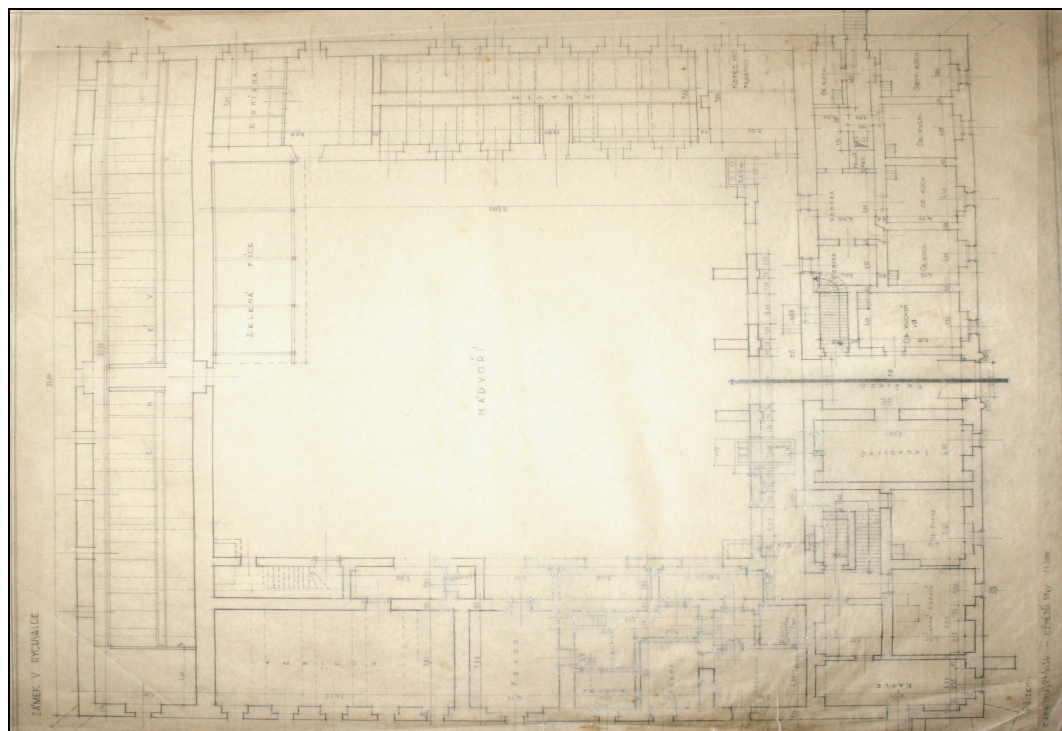
Obr. 2: F. Střelec, půdorys přízemí zámku v Rychvaldě, 1934. SOkA Karviná

Toto velmi pravděpodobně nejstarší topeniště již v plánu Ferdinanda Střelce zakresleno není. Obezdní odtahu kouře sice zaznamenáno je, ale prostor, dělený na obytnou místnost a chodbu má jen označení *pokoj* pro svou jižní část.

Ve Střelcově plánu z roku 1934 je varná podesta zakreslena a místnost označena jako *černá kuchyň*.

V jihozápadním rohu místnosti 128 až 131 bylo při snižování podlahy zachyceno další topeniště s podestou shora krytou kamennými deskami a s navazujícím pravouhlým úsekem cihlové dlažby. Kuchyň sloužila zřejmě po dlouhý časový úsek, na Střelcově plánu z roku 1934 je topeniště ještě zachyceno, nicméně již jako kamna, na které mohla být dřívější varná podesta přestavěna.

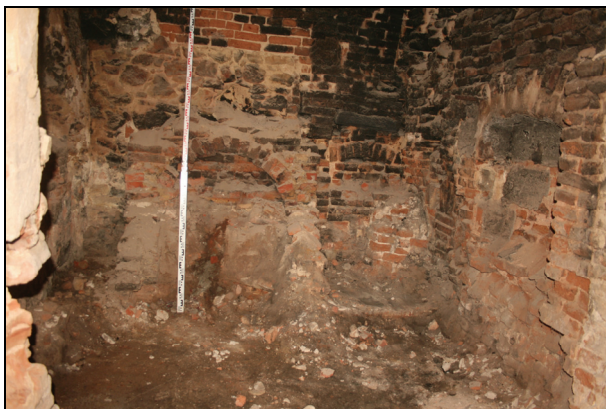
Obr. 3: Rychvald, vnitřní prostor m. č. 127 v pohledu k severu se stopami po zaklenutí chlebové pece, a zaústění topeniště sousední místnosti, překrytého ve fázi III tělesem varné podesty, foto, 2011

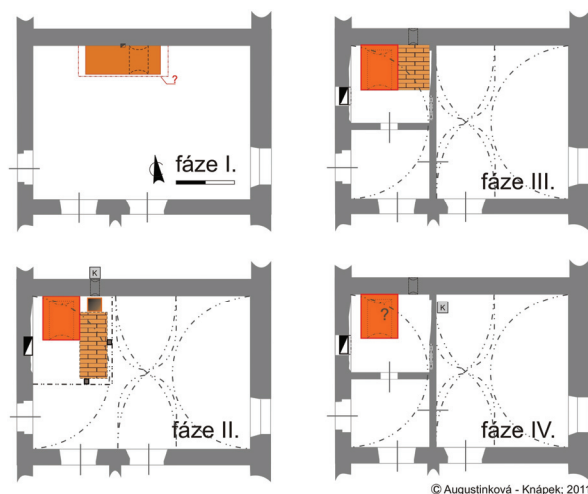
Obr. 4: A. Knápek, rozkreslení 4 hlavních vývojových fází kuchyně v m. č. 127 na zámku v Rychvaldě, 2011

Ve vývoji místa byly zachyceny 4 základní časové stavební fáze, jejichž struktury byly zaznamenány do půdorysu. II. stavební fáze byla rozkreslena i v axonometrii.

I. stavební fáze – časově pravděpodobně ještě renesanční, zařaditelná snad před přestavbu objektu na zámek, asi velkokapacitní kuchyně hospodářského dvora. Z této kuchyně se podařilo zachytit její varnou podestu. Nad celou podestou předpokládáme dymník, jehož hypotetická poloha je

v nákresu zaznamenána červeně čárkovaně. Stopy se podařilo zachytit pouze v úrovni podlahy, na zdi je viditelné očazení, ale stopa dymníku již nikoli, protože se vázal velmi pravděpodobně ještě k plochostropě místnosti. Odvod kouře už nelze ve vyšších patrech kvůli pozdějším přestavbám sledovat, zeď byla zbořena. Kuchyně měla cihlovou podlahu.

III. stavební fázi charakterizovalo posunutí varné podesty severním směrem a vyzdění příček v místě dymníku, které měly zřejmě efektivněji odvádět kouř tak, který by tak neunikal do prostoru kuchyně či chodby.

Ve **IV. stavební fázi** fungovala v 19. století pravděpodobně ještě chlebová pec, varná podesta byla zrušena a byla sem napojena dvoje kamna.

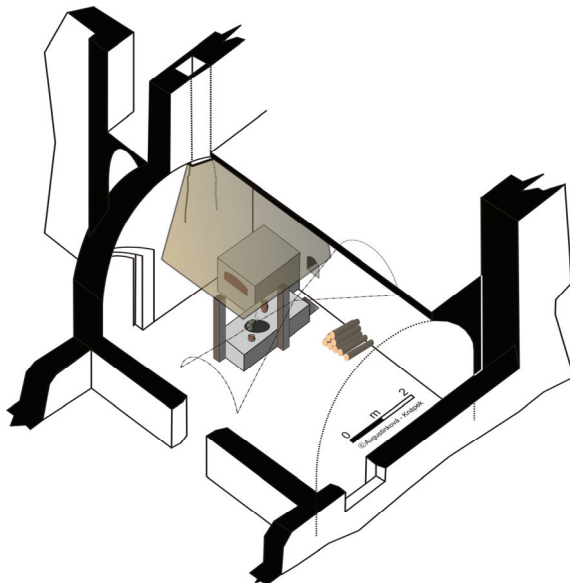
Obr. 5: A. Knápek, rekonstrukce II. stavební fáze vývoje kuchyně v m. č. 127, nákres, 2011

II. **stavební fáze** následující po přestavbě na zámek a sahající časově již k ranému baroku zahrnuje podle dochovaných stop v podlahových vrstvách a na stop na zdech chlebovou pec v severozápadním rohu, podestu pro vaření a pravoúhlý cihlami vyzděný otvor v zemi, který mohl sloužit pravděpodobně jako jímka, kam se rychle shrnul z podesty a kamen v severní sousední místnosti žhavý popel, který se zřejmě po naplnění jímky vynášel. Podobný otvor v podlaze má ve vazbě na historická topeniště dosud jen málo známých analogií (Velká Polom, pivovar čp. 164, Raduň, vošárna, Kouřilová – Skalická, 2011; zámek Bečváry, Rykl, 2011). Jeho interpretace je nyní stále ještě v rovině pracovní hypotézy. Nad celou varnou plochou byl již mírně asymetrický dymník v severozápadním rohu místnosti, který sváděl kouř do komína v tloušťce západní zdi. Podlaha místnosti byla tehdy přibližně o 30 cm zvýšena a v západní části místnosti opatřena novou cihlovou podlahovou krytinou odlišné skladby.

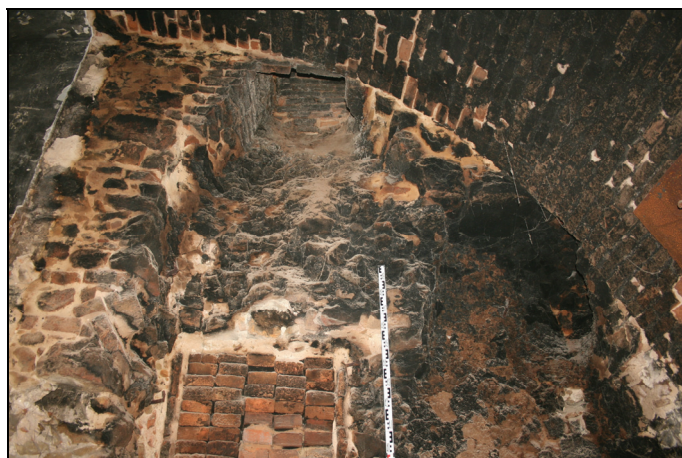
Obr. 6: Rychvald, vnitřní prostor m. č. 127 v pohledu k západu, stopa po dymníku, foto, 2011

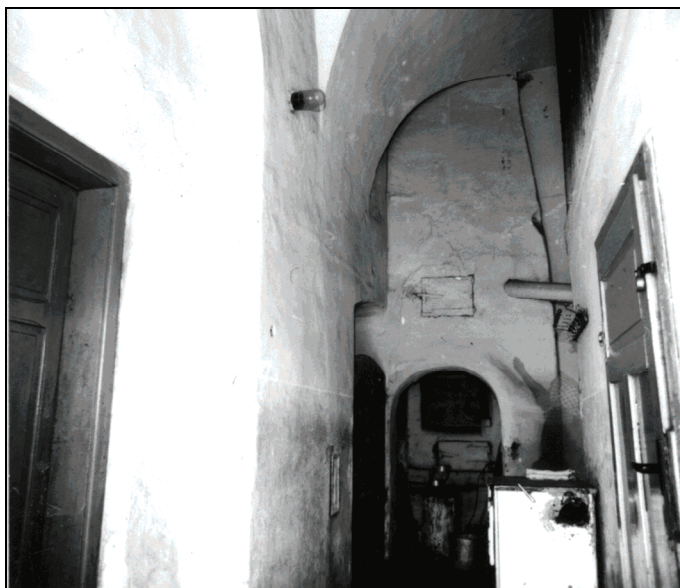
Obr. 7: Rychvald, pohled k východu k odtahu kouře chlebové pece místnosti č. 111, foto, 1985. NPÚ, ú. o. p. v Ostravě.

Další velké prokazatelně kuchyňské topeniště se dochovalo v západním křídle. Jeho jádrem je východozápadně položená chlebová pec s cihlovou segmentovou klenbou. Pec vyhřívala místnost 110, pod jejíž klenbu byla sekundárně vložena. Pec se otevírá obloukem na západní stranu do chodby 111. Na severní bočnici prostupu jsou dva trny nestejného tvaru a délky pro uchycení dveří. Interiér topeniště byl už upraven vložím cihlového stropu do kovových profilů, odtah kouře z chlebové pece není nyní funkční. Severní zeď topeniště člení odkládací nika. Západně od ústí této pece je odtah kouře, do něhož vedou mladší odvody kouře z místností 109 a 113 (patrně provizorní). Nad vstupním obloukem se nachází vymetací otvor. Chlebová pec musela být používána ještě v I. čtvrtině 20. století, ve Střelcových plánech je totiž zakreslena i označena.

Odtah vede v patře dodatečně upraveným prostorem sýpky a ústí již novodobě zřízenou komínovou hlavicí nad střechu severního křídla. Toto řešení pochází bezpochyby z doby před přestavbou patra severního křídla na sýpku.

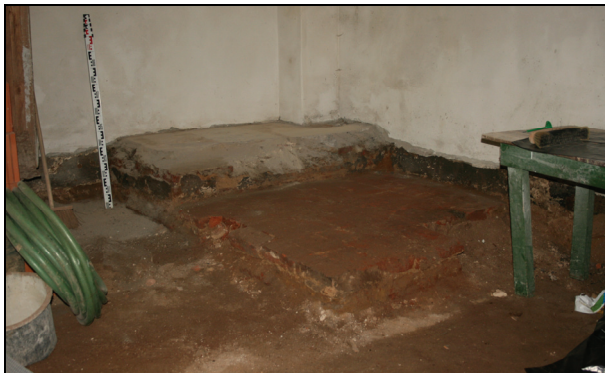
Obr. 8: Rychvald, varná podesta využitá jako podesta kamen v m. č. 128 - 131, foto, 2011

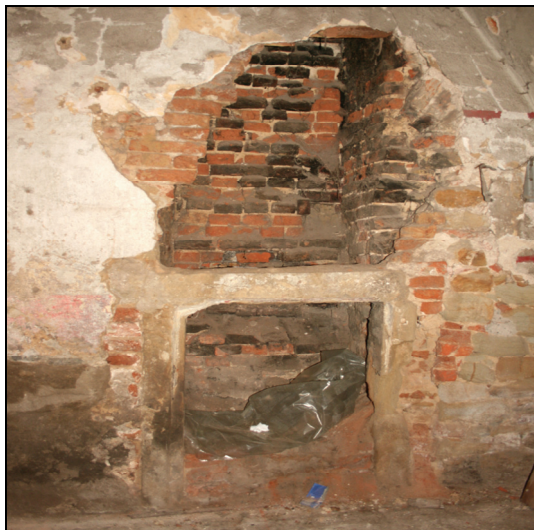
Obr. 9: Příkládací portál ve východní zdi průjezdu 101 pro obsluhu topeniště v m. č. 114, foto, 2011

Z průjezdu bylo obsluhováno přes kamenný příkládací portál pravděpodobně barokní topeniště v místnosti č. 114. Stopy po dalším topeništi s kamny byly nalezeny i v místnosti 102 ze strany interiéru místnosti na její jižní zdi. Mezi arkádou a místností mohla před vybudováním schodiště do patra severního křídla procházet příkládací chodba.

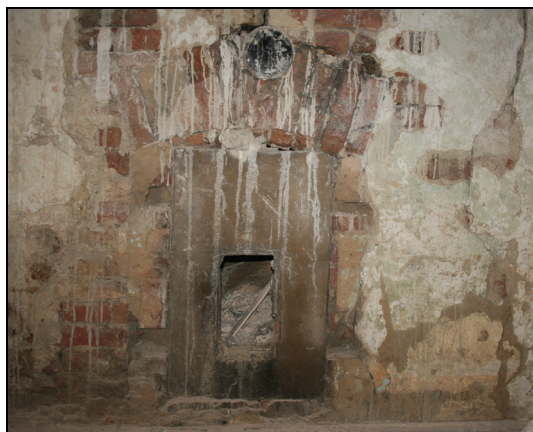
Obr. 10: Příkládací ostění v chodbě 208 východního křídla v patře upravené na vymetací otvor novodobého topeniště, foto, 2011

V chodbě patra východního křídla, vybudovaného nebo znovuvyžděného v pokročilém novověku, patrně na přelomu 17. a 18. století nad již stojícím přízemím (Augustinková, 2010) bylo použito obvyklého systému nepřímého vytápění kamen v obytných pokojích s obsluhou z chodby. Ve východní zdi chodby zůstalo 5 upravovaných příkládacích ostění.

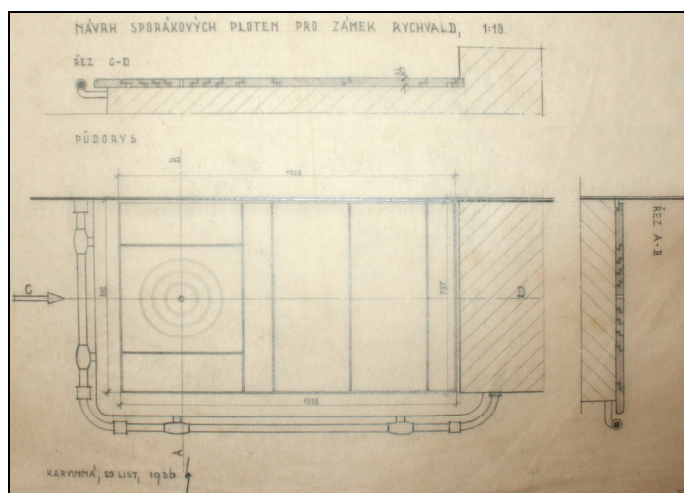
Obr. 11: F. Střelec, návrh sporákových ploten pro Rychvald, 1936. SOKA Karviná.

Pravděpodobně až Střelec nechal přeložit kuchyňská topeniště z přízemí do patra, což po zavedení vodovodu již neznamenalo provoz tak náročný na vynášení vody. Velkokapacitní kuchyně fungovala v navázání mezi severním a východním křídlem. Pro nové vybavení této kuchyně navrhl Střelec rovněž konkrétní podobu zařízení, jako byly sporákové plotny.
