REFLEXIONES EN TORNO A LAS ESTRATEGIAS Y CRITERIOS DE INTERVENCIÓN EN EL PATRIMONIO ARQUITECTÓNICO

Trabajo Fin de Máster Conservación del Patrimonio Arquitectónico 2012-2013.

EL PALACIO ESCONDIDO DE LOS MARQUESES DE LOS VÉLEZ EN MULA
María José Berenguer Níguez

ANÁLISIS HISTÓRICO, GEOMÉTRICO Y CONSTRUCTIVO DEL MOLINO DEL ESCARANBRUJO
María Trinidad Albaladejo Soler

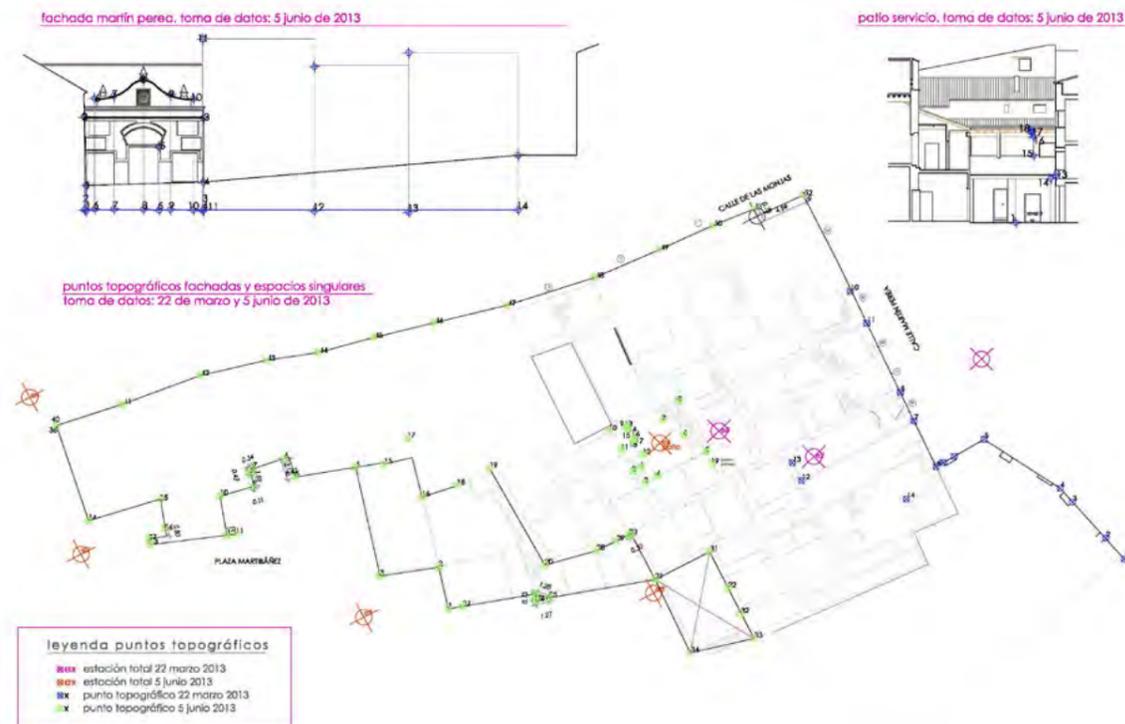
Ilustración 6. Plano del localización de los puntos topográficos

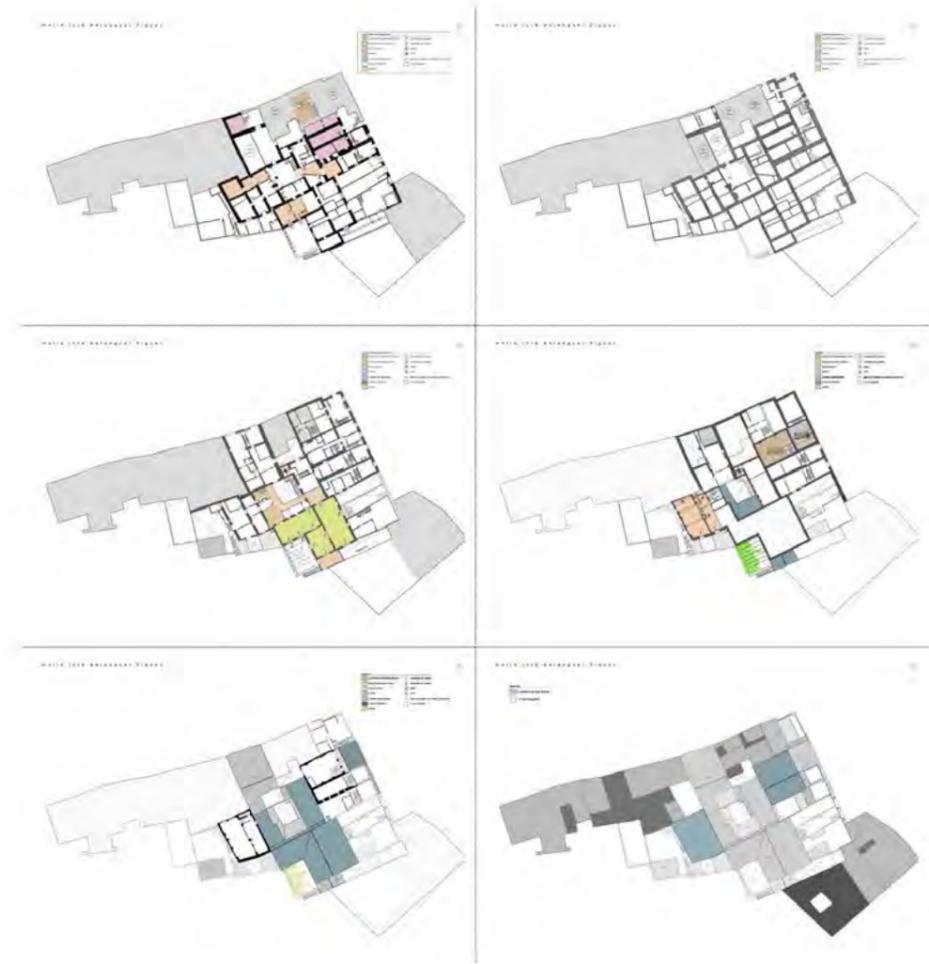
Ilustración 9. Plano de identificación de elementos singulares

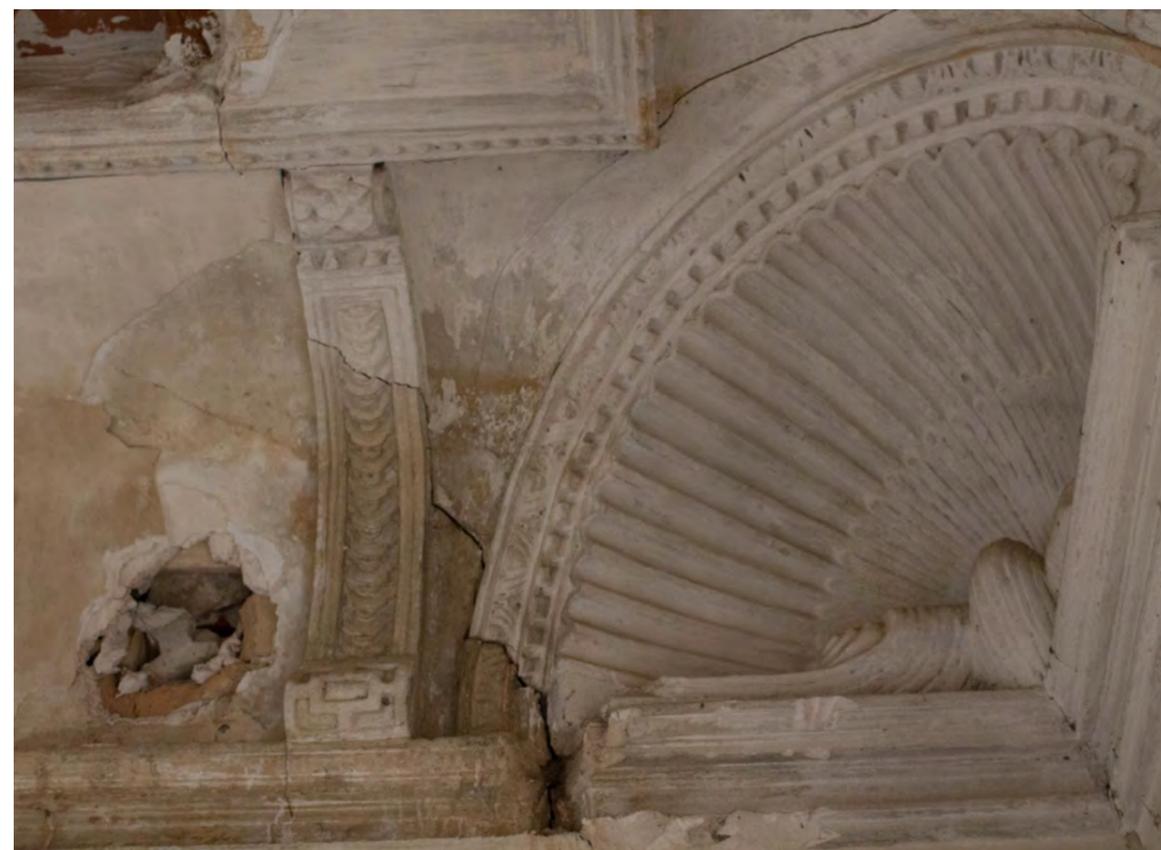
Importantes daños y grietas en los elementos decorativos de escayola de la capilla en planta primera
Fotografía: María José Berenguer

Las filtraciones de agua han provocado importantes daños en elementos de madera, techos y yesería, entre otros; el estado de conservación de las carpinterías originales y barandillas de madera es grave, presentando un importante deterioro, daños y ataque por xilófagos e insectos.

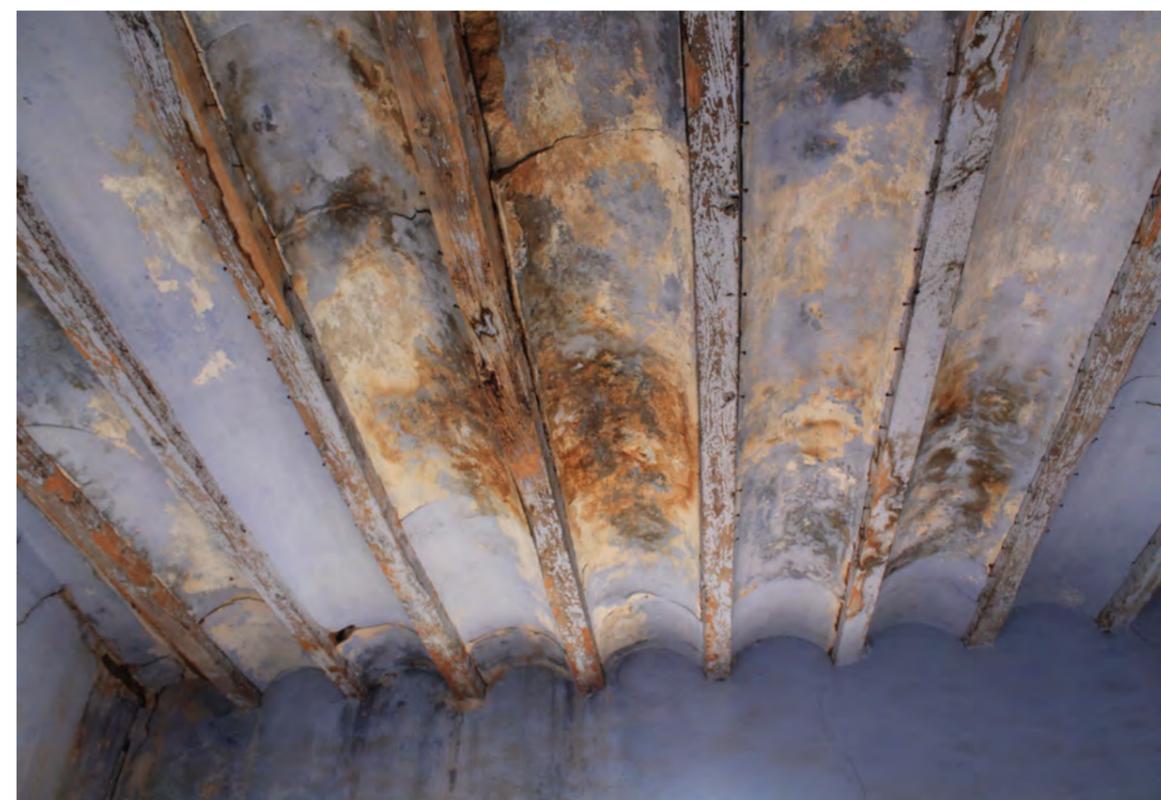
Filtraciones de agua en cubierta de las cámaras de la planta segunda, con daños importantes en vigas de madera y revoltones. Fotografía: María José Berenguer

- Reparación de urgencia de las FILTRACIONES DE AGUA, que están provocando importantes daños en elementos de gran interés artístico y arquitectónico.
- Revisión del (insuficiente) GRADO DE PROTECCIÓN del edificio y sus elementos.

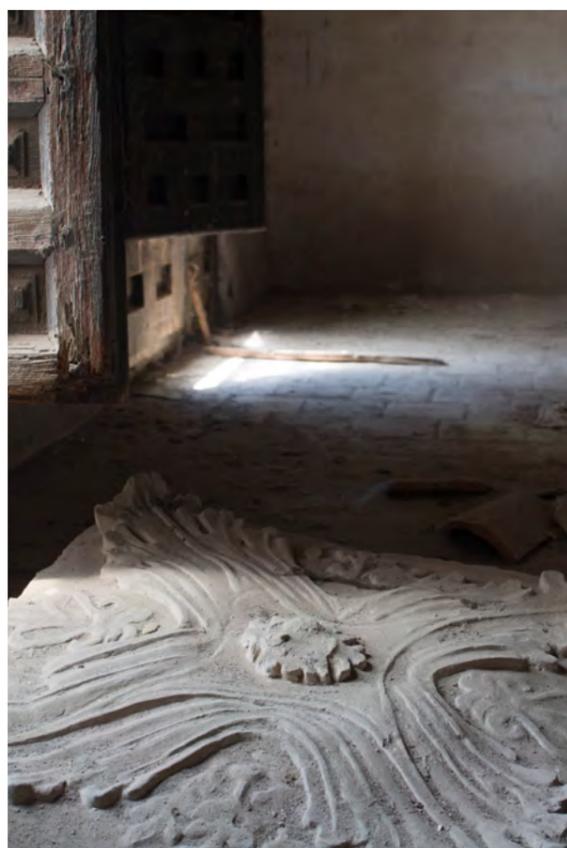
Detalle de decoración en escayola, desprendida
Fotografía: María José Berenguer

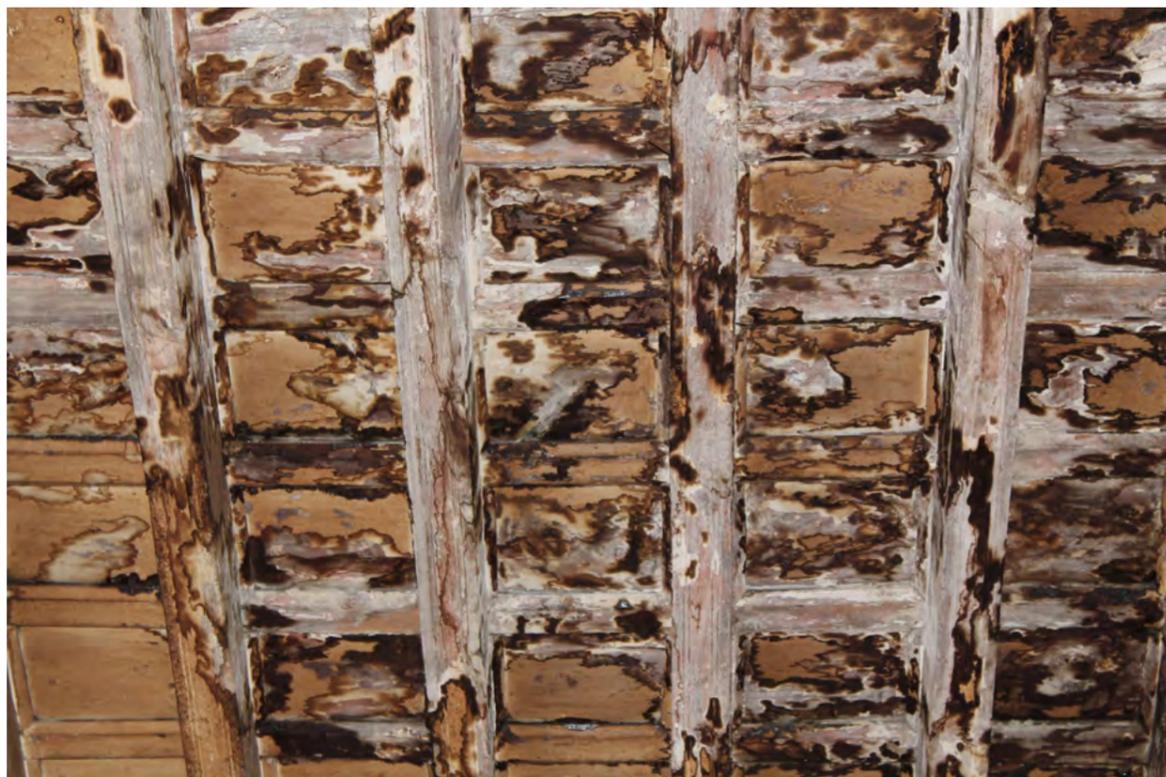
Importante deterioro del artesanada de madera de la capilla.
Fotografía: María José Berenguer

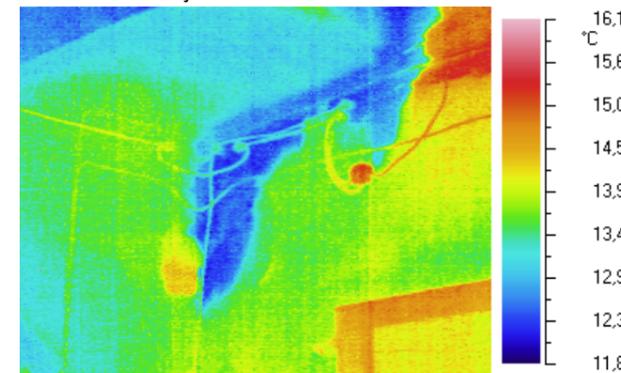
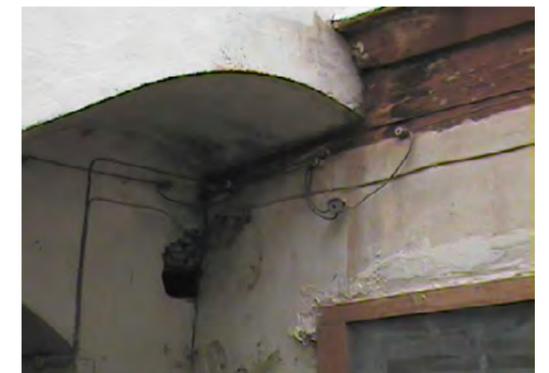
Esta es una de las imágenes más importantes localizadas, ya que se observa claramente cómo tras la pared del patio se oculta la ménsula de la viga, que en la actualidad no se puede apreciar debido a los revestimientos de las fachadas.

Los resultados obtenidos (mostrados en las imágenes a continuación, de elaboración propia) muestran la existencia de elementos ocultos, modificación de huecos, o empleo de diferentes materiales en una misma fachada, como se puede apreciar en las fotografías siguientes. Se han puesto también de manifiesto los importantes problemas de humedades y escasez de aislamiento en fachadas, si bien el análisis en detalle de estas patologías no es objeto de este trabajo.

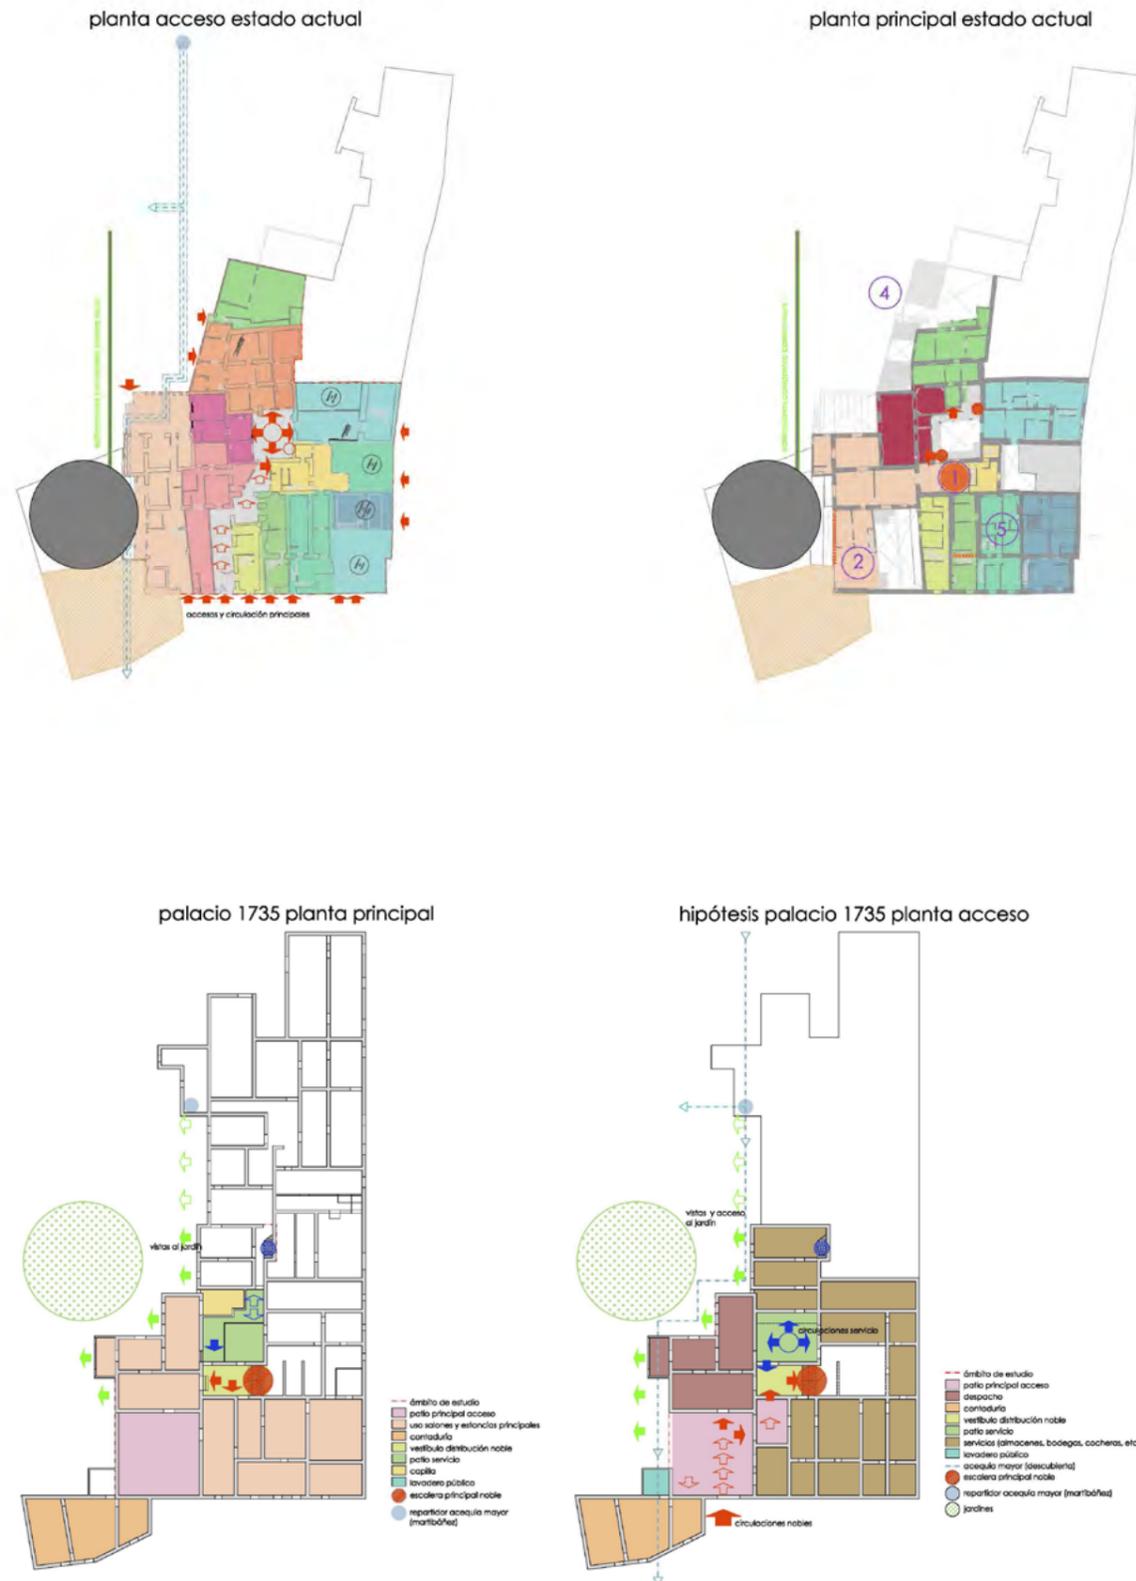
Ilustración 14. Análisis de las principales transformaciones del palacio. Elaboración propia

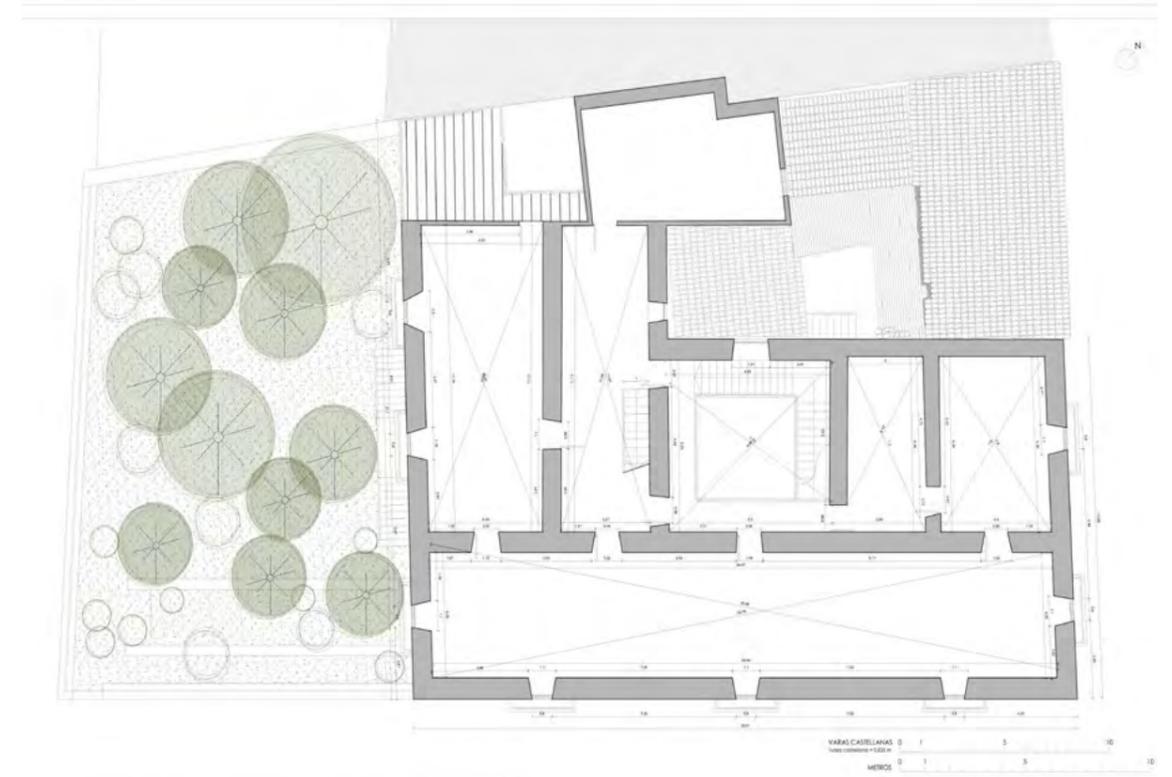
Planta estado actual

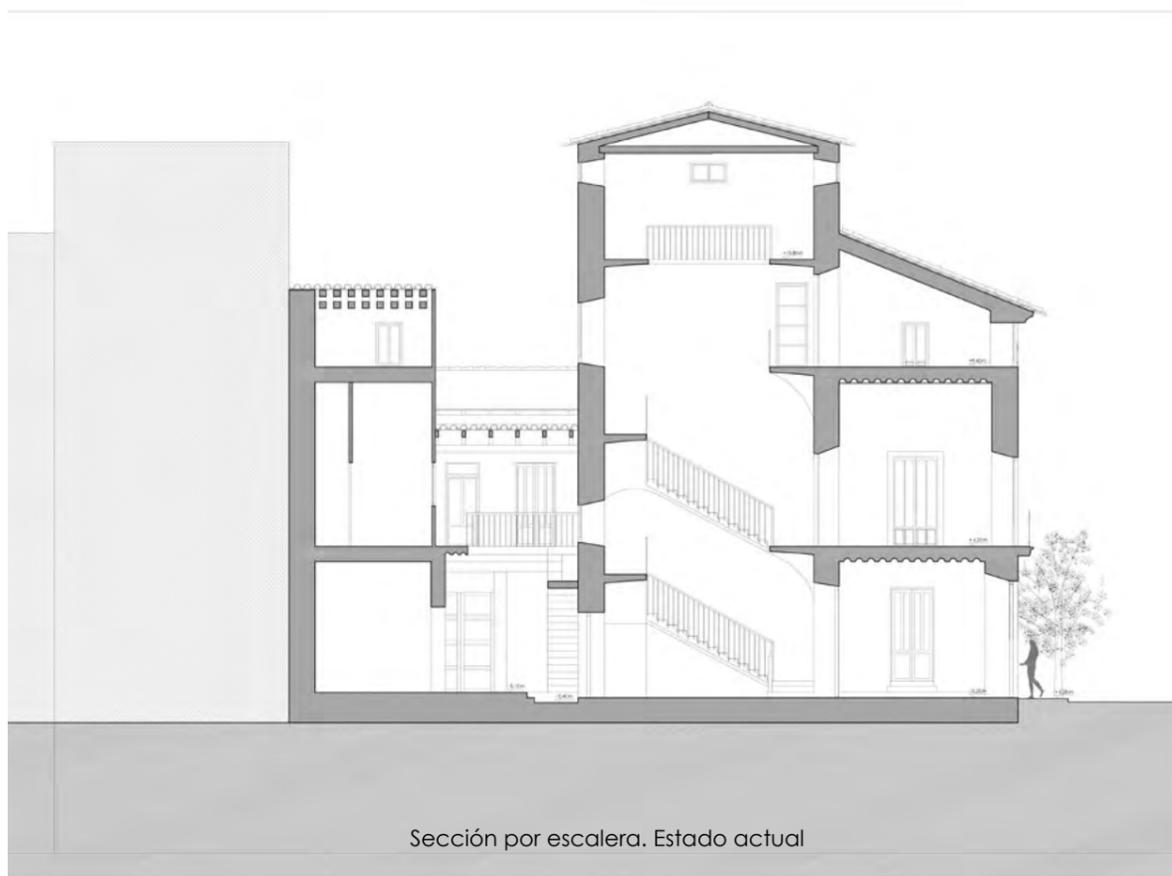
Sección por escalera. Estado actual

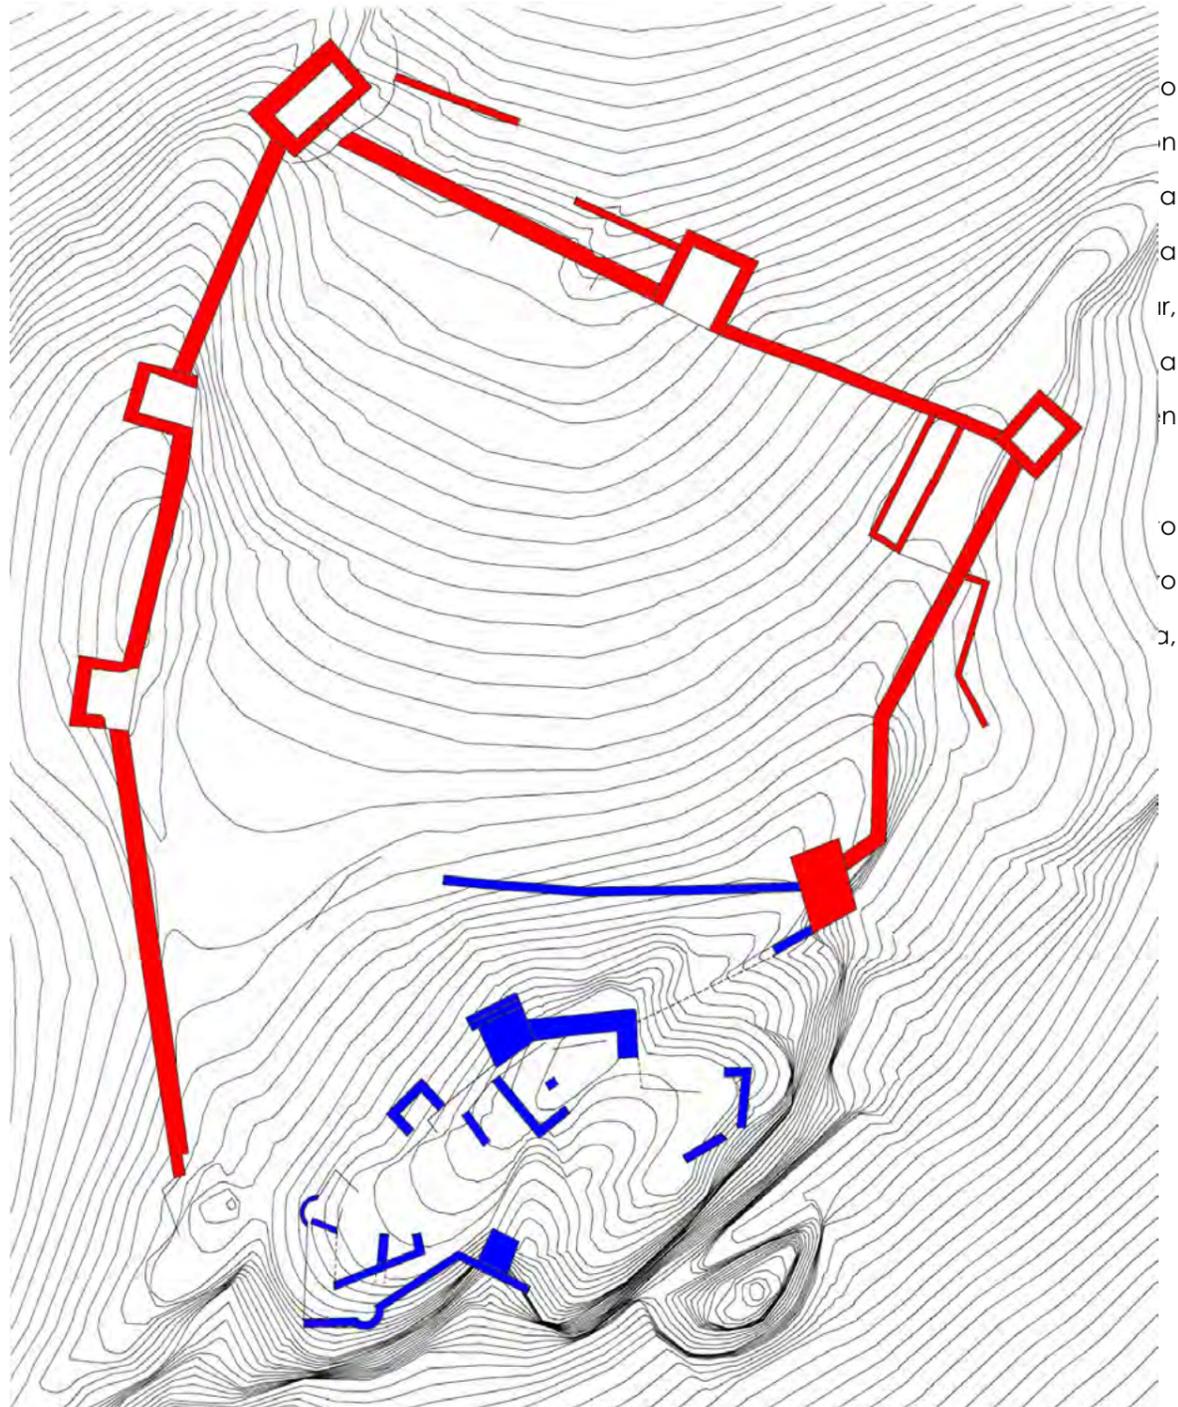
Los restos del castillo de Xiquena muestran claramente dos áreas diferenciadas, un recinto superior más antiguo, indicado en azul, y un recinto inferior posterior, indicado en rojo.
Elaboración propia sobre plano 2 de LÓPEZ MARTÍNEZ et al., 1998.

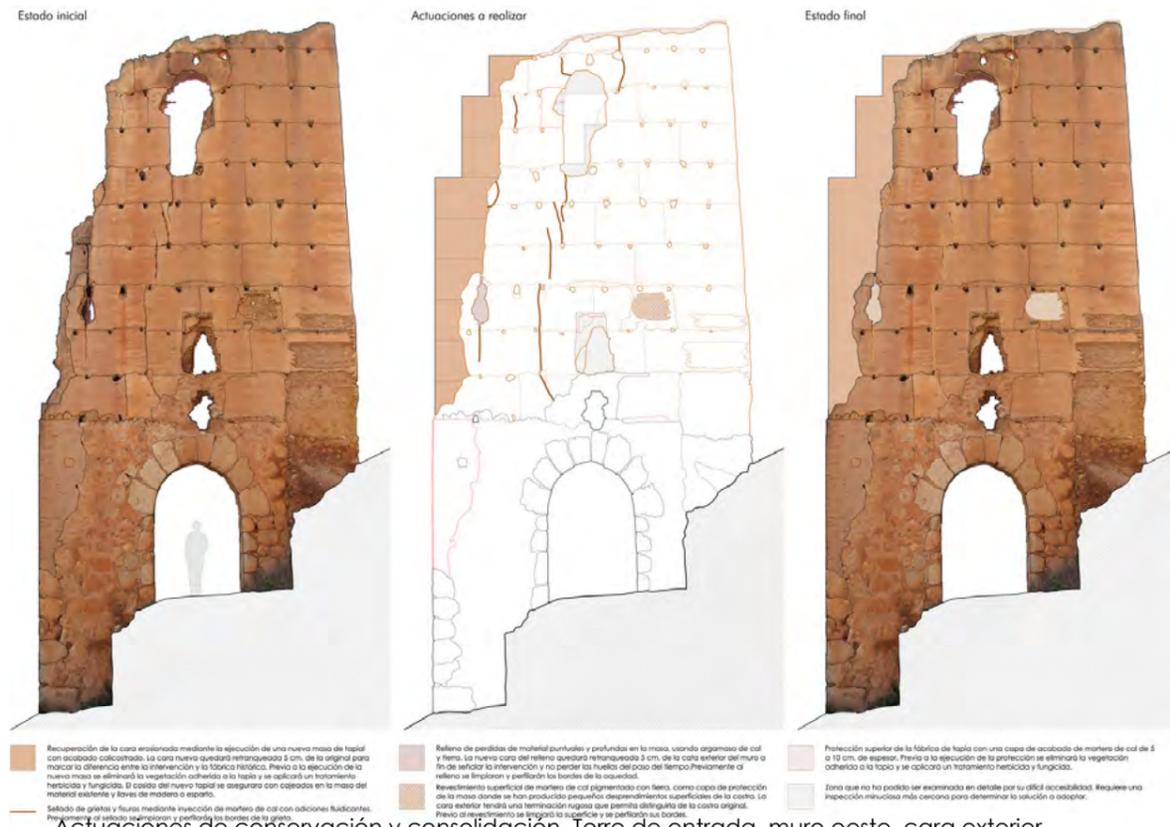
Actuaciones de conservación y consolidación. Torre de entrada, muro oeste, cara exterior

Se propuso que el alcance de la intervención sobre los elementos construidos del castillo se limitara únicamente a estabilizar sus estructuras y asegurar su conservación material, evitando que progrese su deterioro. La adición de nuevos elementos debería limitarse a los elementos estrictamente necesarios para conseguir estos dos objetivos.

La consolidación planteada se realizaría con materiales compatibles y semejantes a los originales. Por tanto, se usarían fábricas de mampostería y tapia, morteros de cal y, allí donde fuesen necesarios para garantizar la continuidad entre los materiales, refuerzos de madera. El uso de acero y hormigón en los elementos que tuviesen que solidarizarse con la obra original, se evitaría especialmente, ya que se ha demostrado la falta de compatibilidad con esta y los daños que le causan. Así, la justificación para esta decisión de mínima intervención se basó en los siguientes criterios:

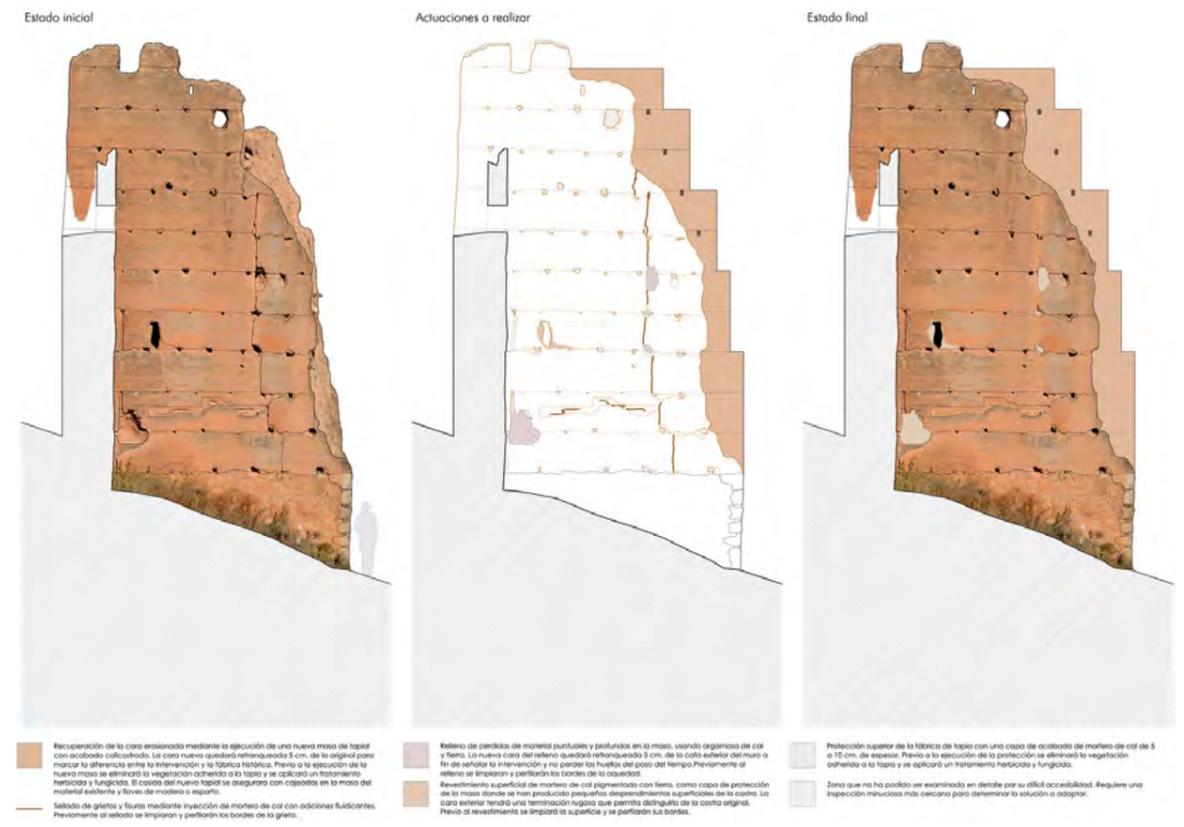
Actuaciones de conservación y consolidación. Torre de entrada, muro este, cara exterior

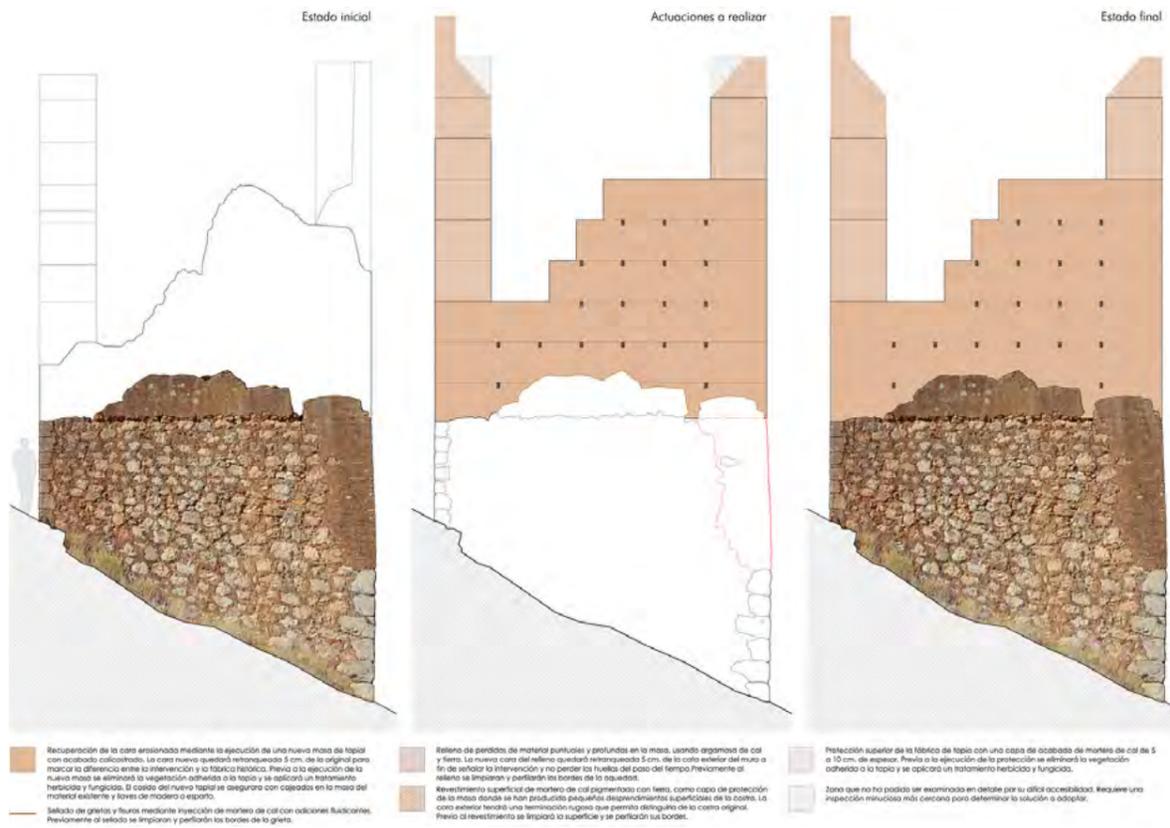
Actuaciones de conservación y consolidación. Torre de entrada, muro norte, cara exterior

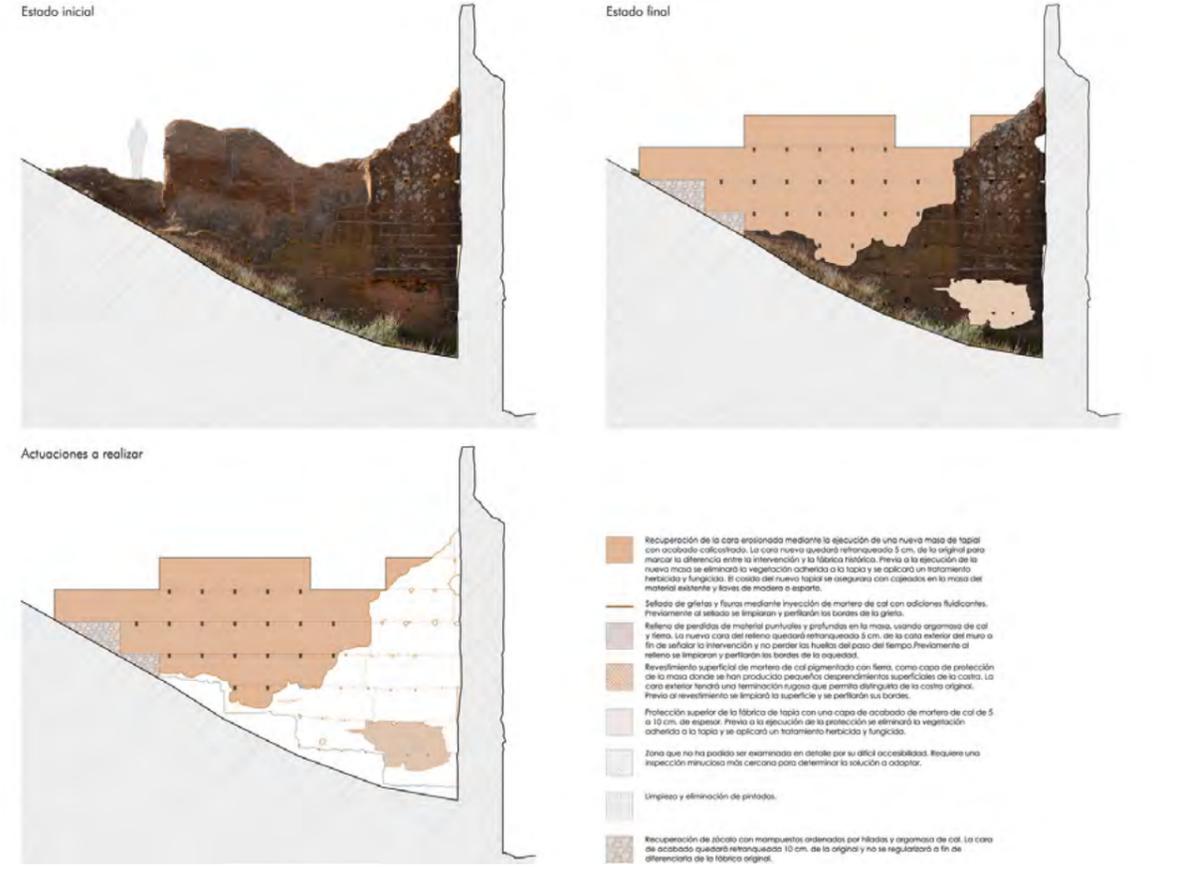
Actuaciones de conservación y consolidación. Lienzo noreste de muralla, cara exterior (norte)

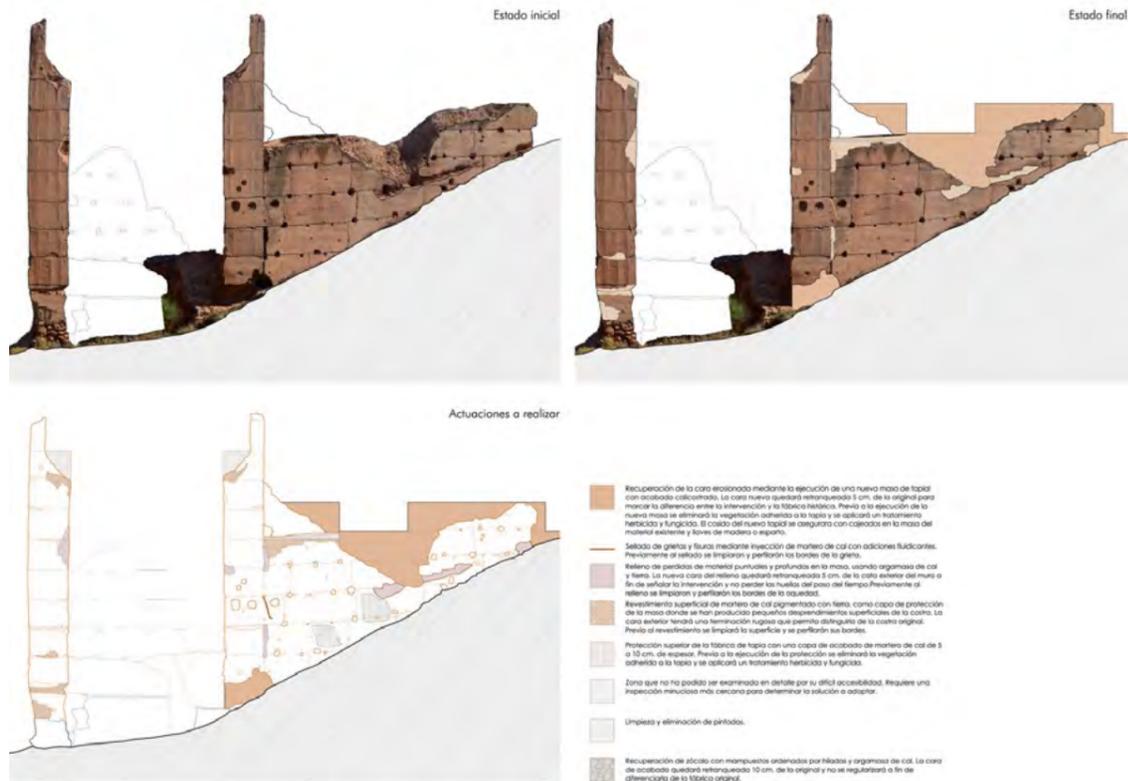
Actuaciones de conservación y consolidación. Lienzo noreste de muralla, cara interior (sur)

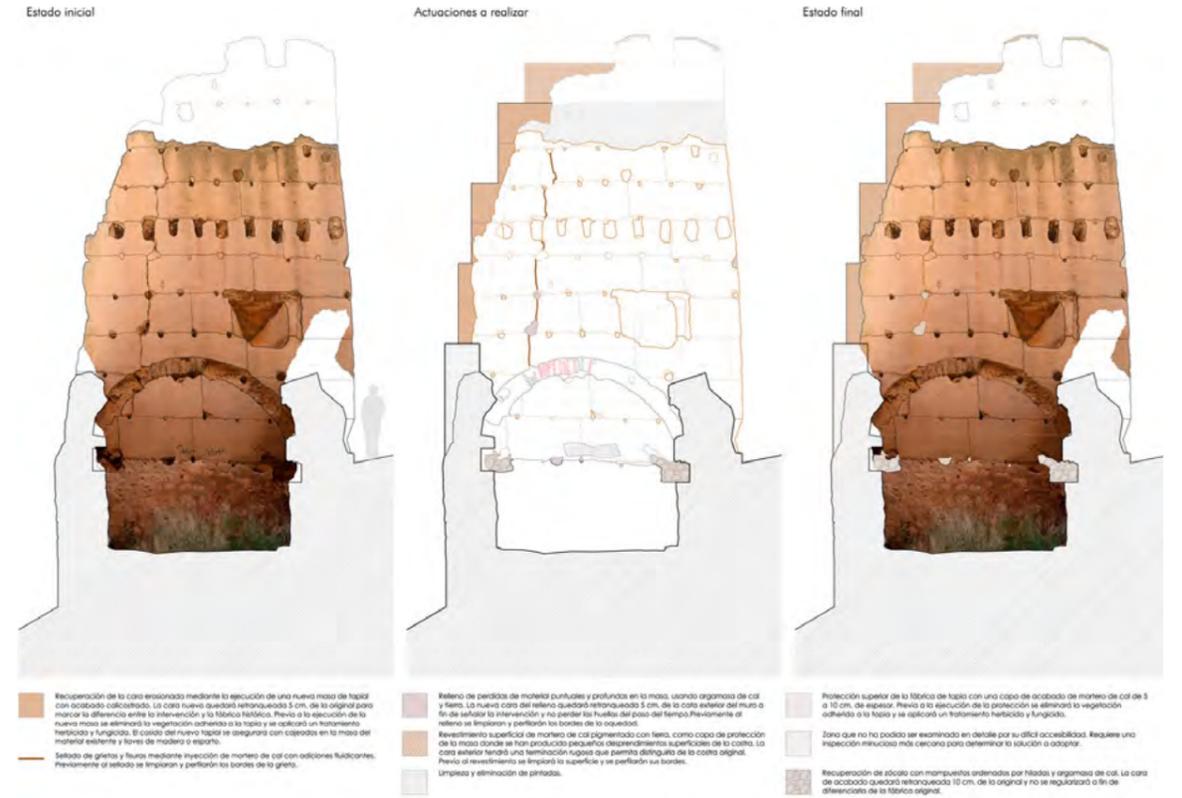
Actuaciones de conservación y consolidación. Torre de entrada, muro este, cara interior

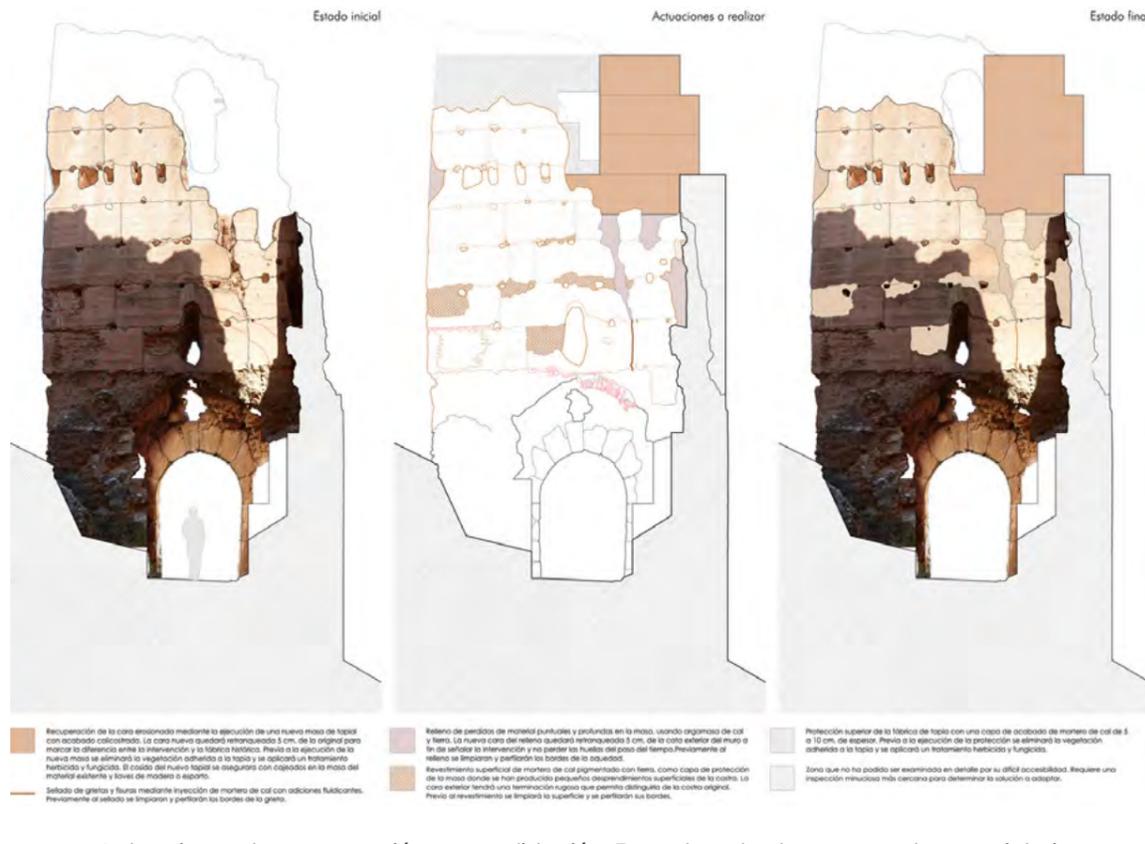
Actuaciones de conservación y consolidación. Torre de entrada, muro oeste, cara interior

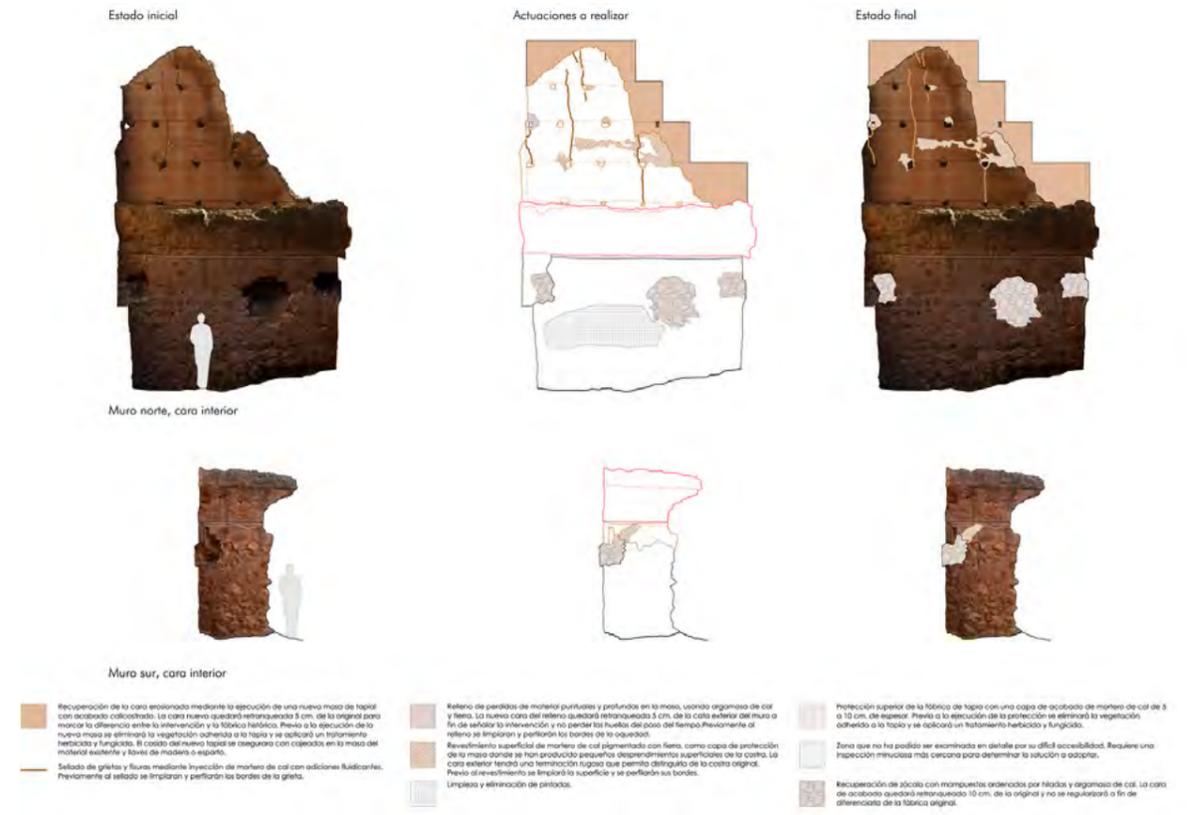
Actuaciones de conservación y consolidación. Torre de entrada, muros norte y sur, caras interiores

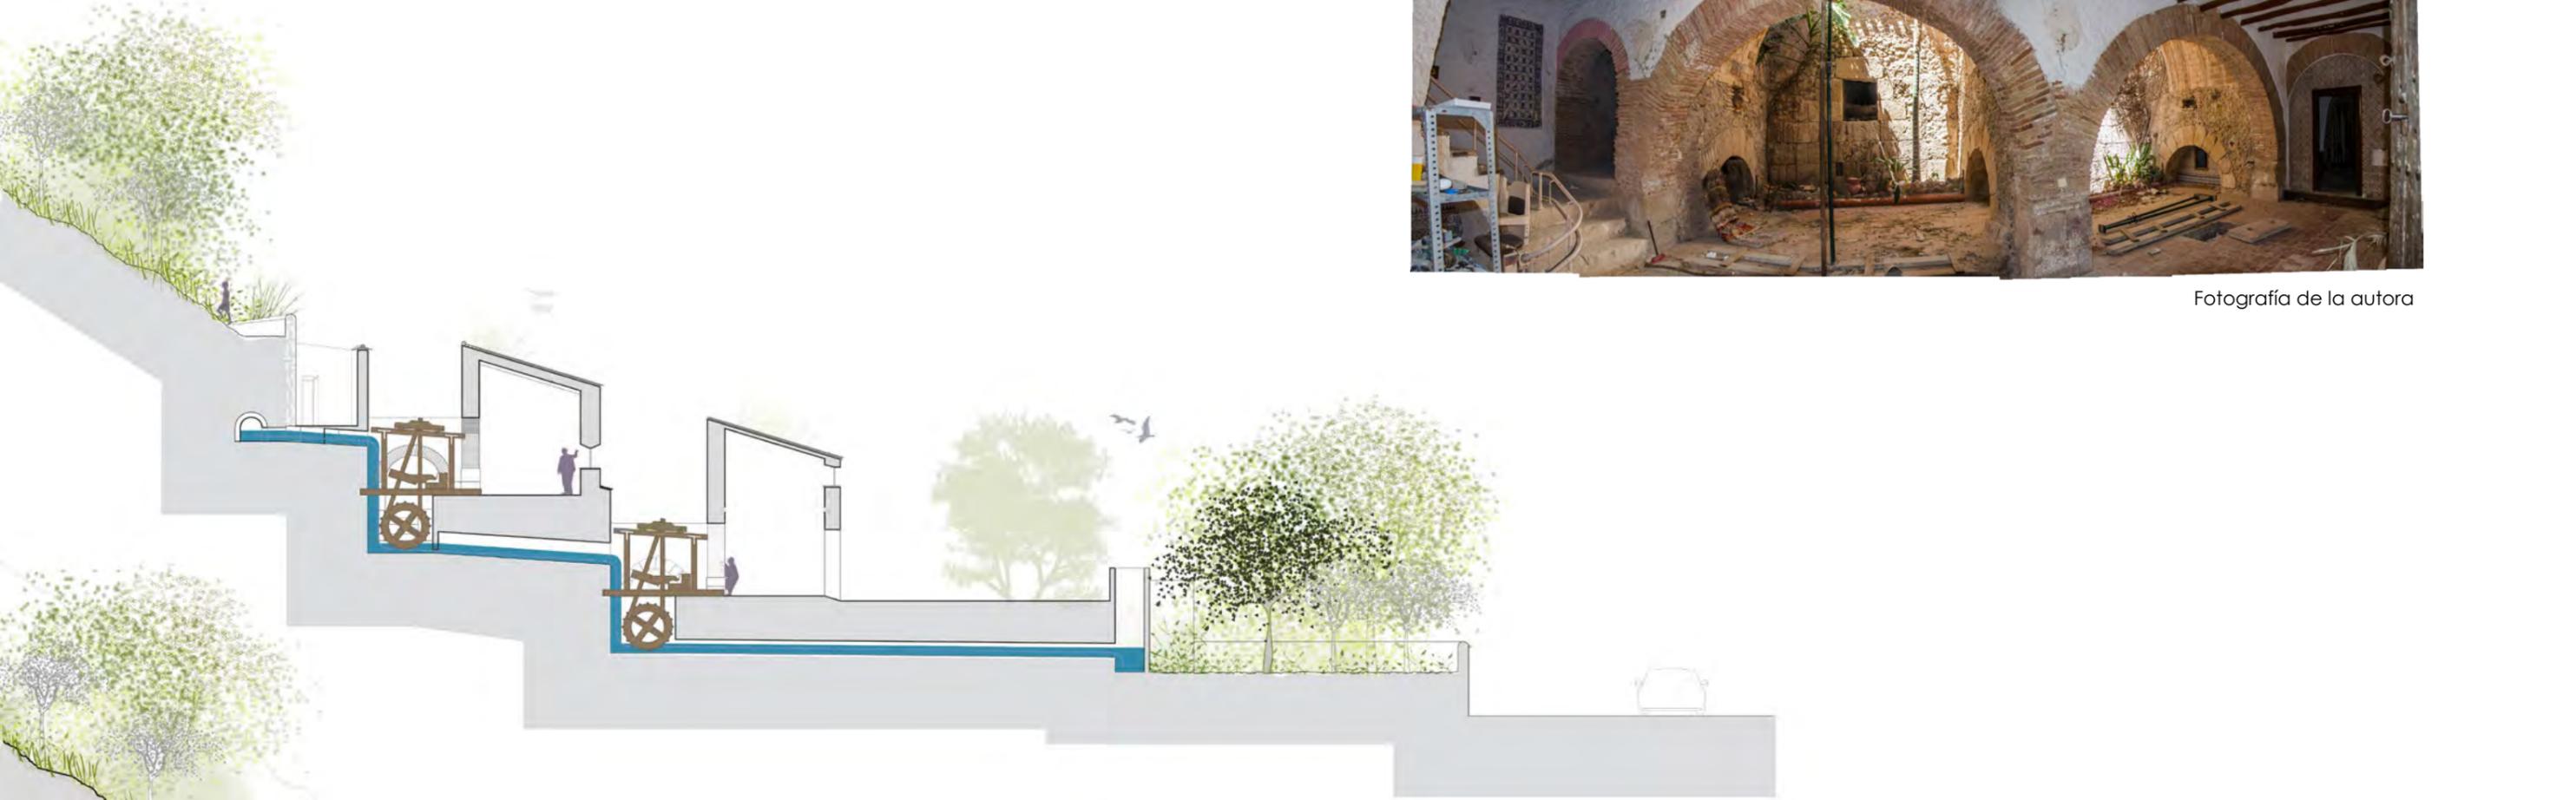
SECCIÓN TRANSVERSAL C (hipótesis 2ª mitad s. XIX)
