REFLEXIONES EN TORNO A LAS ESTRATEGIAS Y CRITERIOS DE INTERVENCIÓN EN EL PATRIMONIO ARQUITECTÓNICO

Trabajo Fin de Máster Conservación del Patrimonio Arquitectónico 2012-2013.

EL PALACIO ESCONDIDO DE LOS MARQUESES DE LOS VÉLEZ EN MULA
María José Berenguer Níguez

ANÁLISIS HISTÓRICO, GEOMÉTRICO Y CONSTRUCTIVO DEL MOLINO DEL ESCARANBRUJO
María Trinidad Albaladejo Soler

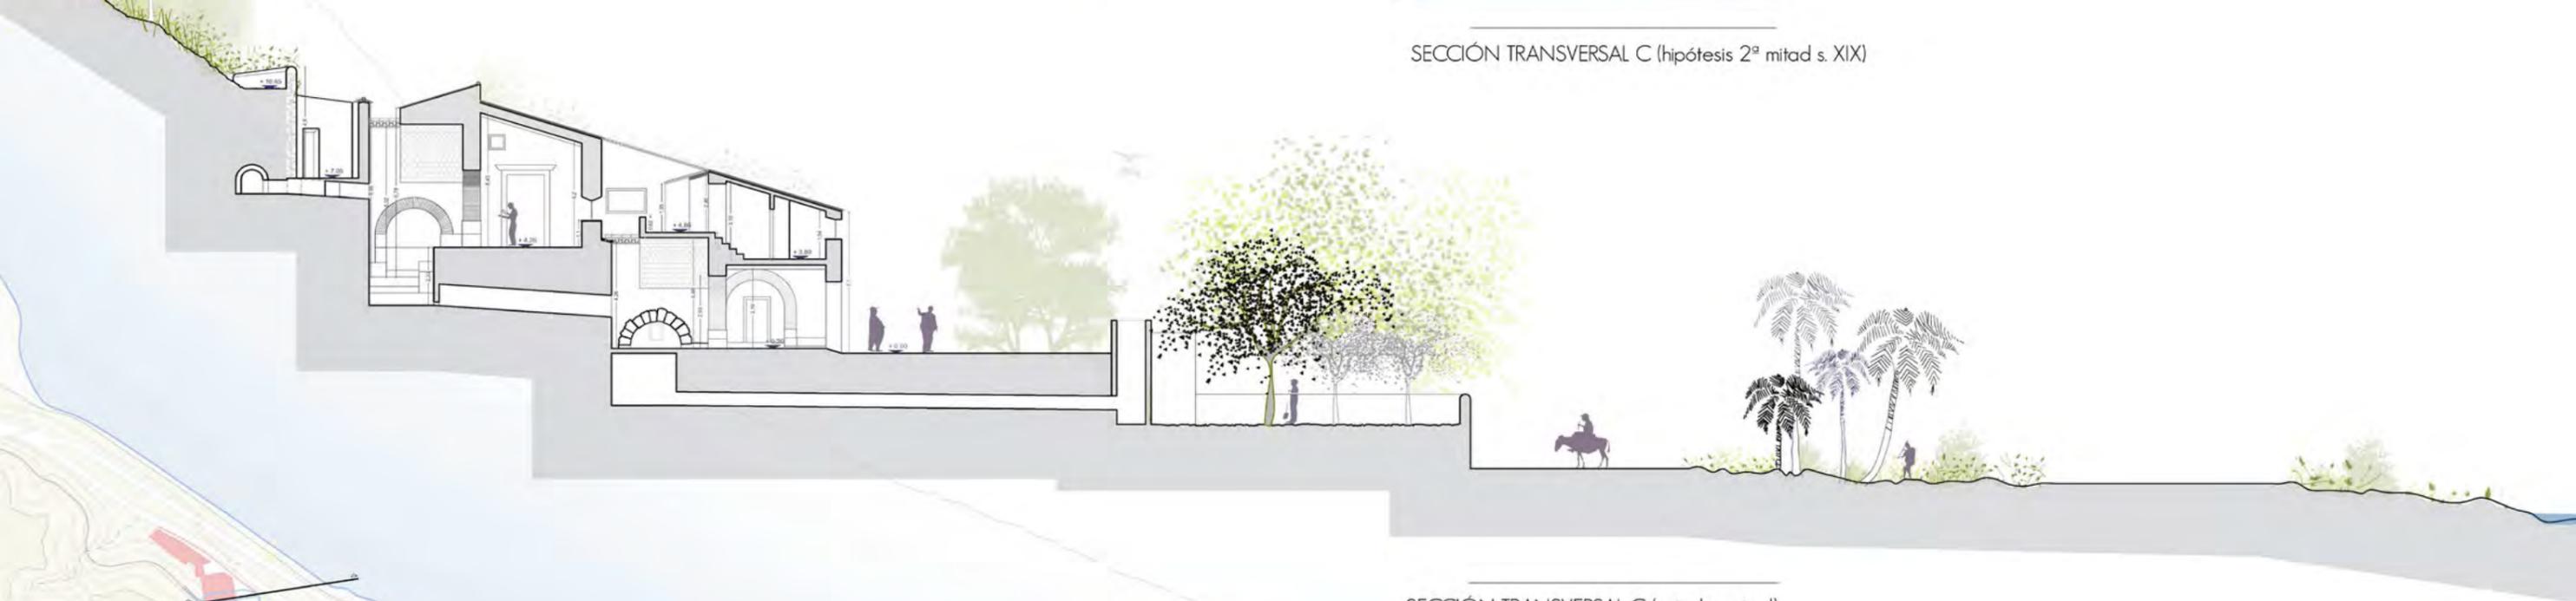
SECCIÓN TRANSVERSAL C (estado actual)
