**ZHODNOCENÍ STAVU ICHTYOFAUNY A  
SLEDOVÁNÍ ZMĚN KVALITATIVNÍCH UKAZATELŮ  
POVRCHOVÉ VODY V OBLASTI VÝSKYTU MALÝCH  
VODNÍCH ELEKTRÁREN V POVODÍ ŘEKY VÁHU**

**diplomová práce**

**EVALUATION OF ICTHYOFAUNA AND  
MONITORING CHANGES IN SURFACE WATER  
QUALITY MARKERS IN THE SMALL HYDROPOWER  
PLANTS OCCURRENCE IN THE RIVER BASIN AREA  
OF THE VAH**

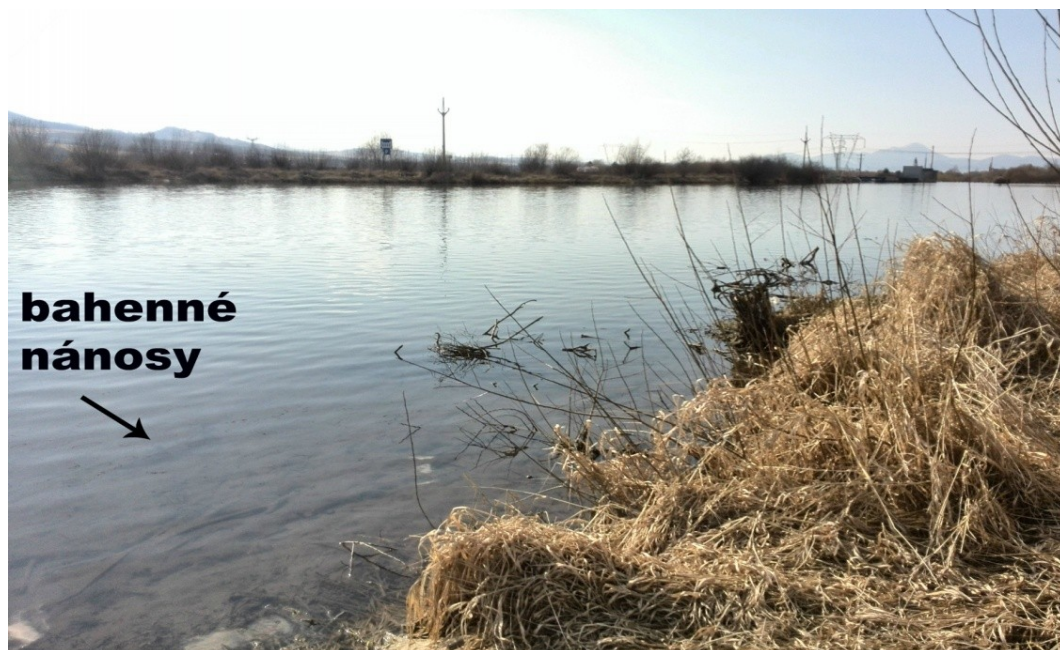
Obrázok 3- Charakter podhorskej rieky po vzdutí vody nad MVE Slovakia (Zdroj: Chaloupková, 2015)

Vyvolané sú štruktúrne zmeny fauny a dnových živočíchov, keďže ich výskyt súvisí s rýchlosťou prúdenia. Podmienky dna v torentilných úsekoch majú kamenistý ráz, ktorý predstavuje vhodné podmienky na prisadnutie pôvodných živočíchov a rastlín. Podmienky dna v úsekoch spomalenia toku menia svoj ráz na štrkovitý, piesčitý a bahenný, ktorý je v porovnaní s pôvodným charakterom mäkký a z hľadiska osídlenia pôvodnými živočíchmi nestály, a teda málo pestrý (viď Obrázok 3). MVE vybudovaná na toku má za následok zásadnú zmenu dynamiky tečúcej rieky, čo má lokálny negatívny dopad na druhy rýb z čeľade lososovitých, lipňovitých aj kaprovitých reofilov (CHALOUPKOVÁ, 2012, MUŽÍK, 2013).

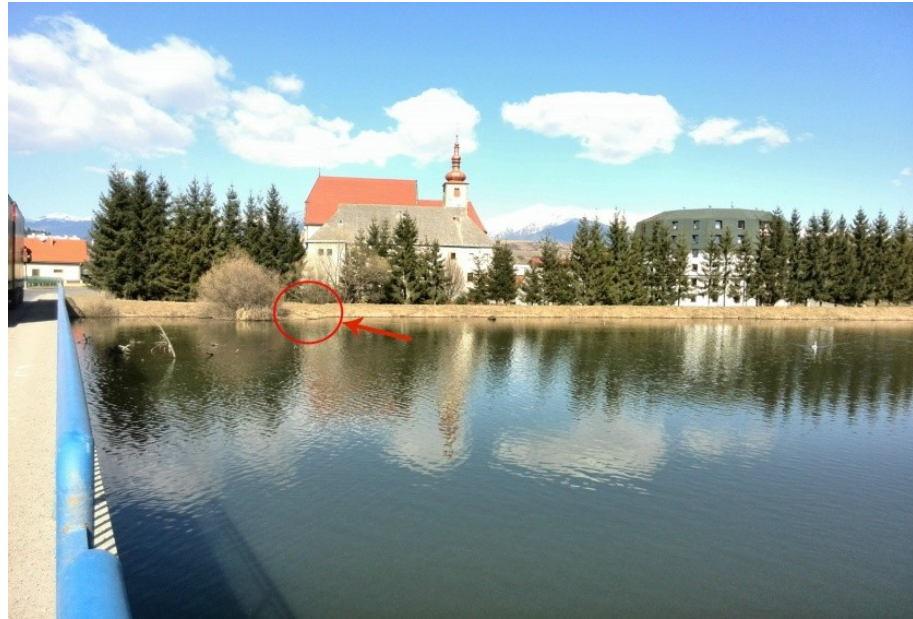
Obrázok 8 - Vymedzenie Profilu č. 1 – MVE Okoličné Nad (Zdroj: Chaloupková, 2014)

Nachádzal sa za cestným mostom, na ľavom brehu koryta rieky Váh, 15 m nad haťou prvej MVE Okoličné (viď Obrázok 8). Miesto profilu bolo zvolené z hľadiska pozvoľnej prístupnosti k vode, čo pri obhliadke iných miest neumožňoval strmý breh. Voda vzdutá haťou dosahuje hĺbku 0,5 m až 1,8 m a nevykazuje známky turbulentného prúdenia. V zime vodná plocha trvale zamrzá (viď Obrázok 9). Nadväzujúcim „Land Use“ sú nekosené trávne porasty s ojedinelým brehovým porastom *Salix alba*. Na okolitom pozemku je vystavaný kostol sv. Petra z Alkantary z 15. storočia s františkánskym kláštrom.

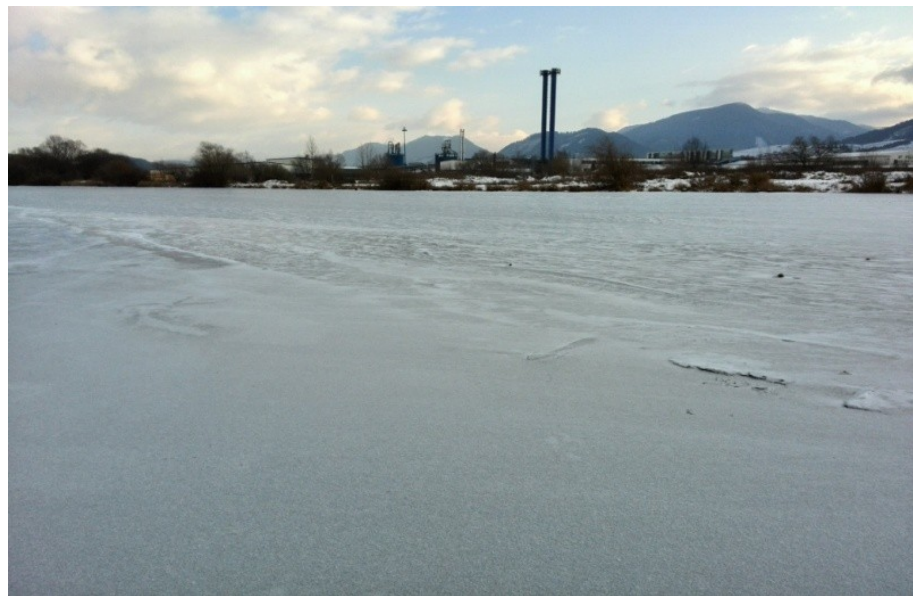
Obrázok 9 - Pohľad z Profilu č. 1 na vodnú plochu v zimných mesiacoch (Zdroj: Chaloupková, 2014)

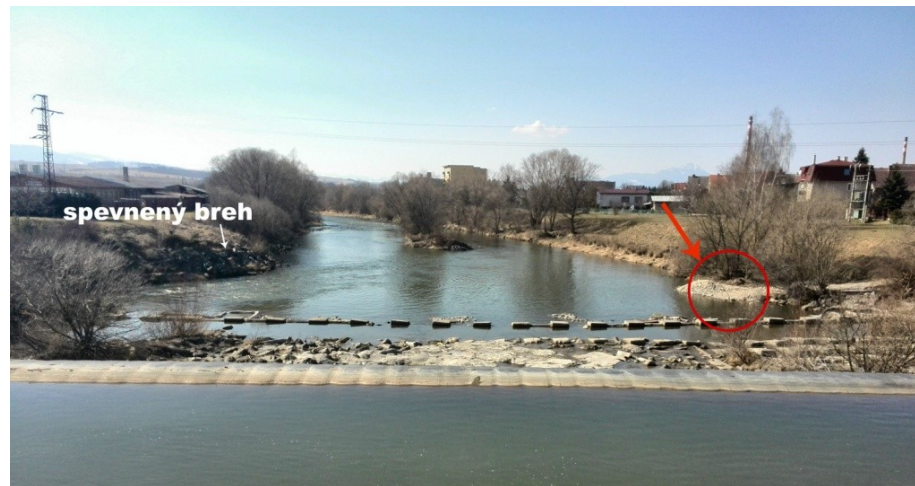
Obrázok 10 - Umiestnenie profilu č. 2. - MVE Okoličné Pod (Zdroj: Chaloupková, 2014)

Bol zvolený približne 50 m pod haťou MVE Okoličné, 7 metrov pod vstupom do rybieho prechodu (viď Obrázok 10). Opäť bolo nutné zvažovať prístupnosť miesta pre odber vzoriek. Brehy sú v tomto úseku jednak intenzívne zarastené drevinami *Fraxinus excelsior*, *Populus nigra* a druhmi *Salix*, a nekosenými trávnyimi porastmi, za ďalšie prístupnosť komplikovali silné vodohospodárske zásahy do koryta. Pravostranné spevnenie

brehu lomovým kameňom úplne vylúčilo situovanie profilu 2 na miesto pod výverom z turbín. Na základe nutnosti umiestniť profil 2 ľavostranne, bol aj profil 1 umiestnený ľavostranne. Hĺbka vody pod haťou dosahuje cca 0,5 až 0,7 m, kedy je už pozorované prúdenie. Okolité pozemky plnia funkciu domovej zástavby.

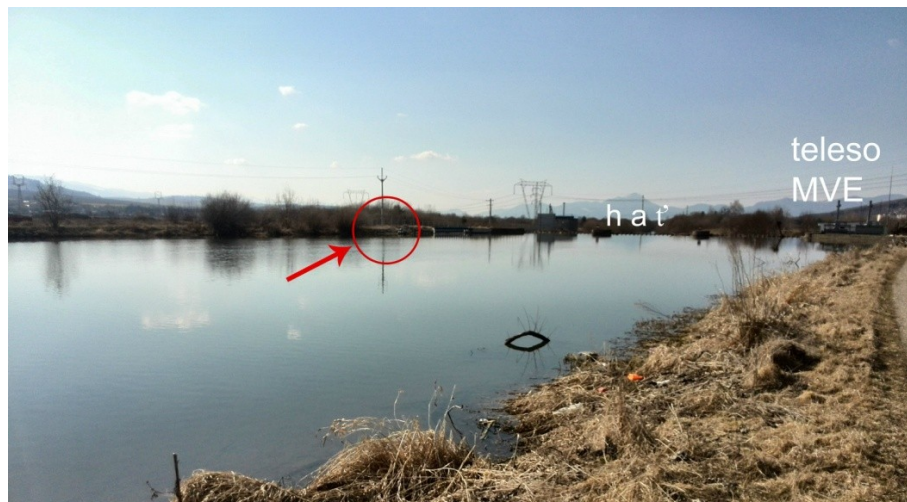
Obrázok 11 - Poloha Profilu č. 3 - MVE Slovakia Nad (Zdroj: Chaloupková, 2014)

Profil 3 bol umiestnený 20 m pravostranne nad haťou MVE Slovakia (viď Obrázok 11). Prístupnosť terénu bola v tomto mieste relatívne dobrá, aj keď sme sa o ľavostranný breh nemohli potenciálne zaujímať z dôvodu nevhodnej cestnej komunikácie. Nadväzujúci „Land use“ tvorili nekosené trávne porasty a orná pôda so zameraním na pestovanie poľnohospodárskych plodín. V relatívne riedkom brehovom poraste boli v dominantnom zastúpení druhy rodu *Salix*. Hĺbka vody nad haťou MVE je približne 0,5 až 2 m a má stojatý charakter, kedy hladina v zimnom období zamrzá čiastočne. Okolité pozemky plnia funkciu ornej pôdy.

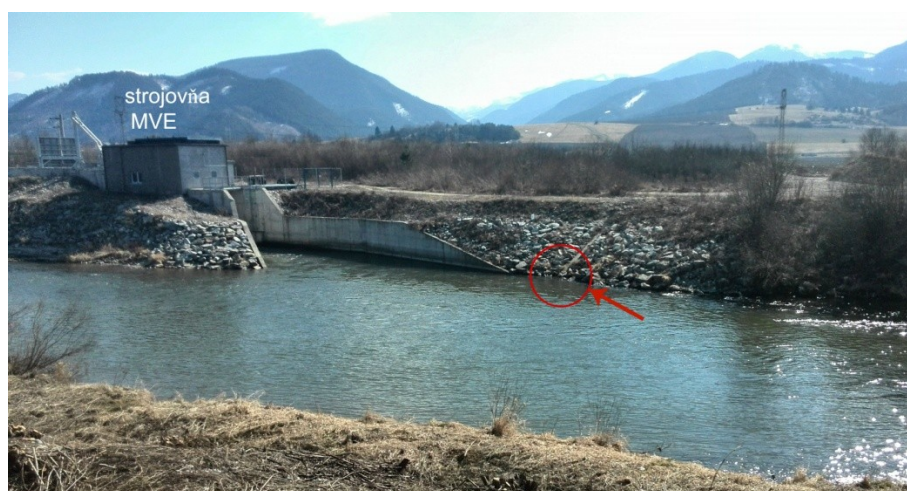
Obrázok 12 - Poloha Profilu č.4 - MVE Slovakia Pod (Zdroj: Chaloupková, 2014)

Bol navrhnutý 50 m pod haťou MVE Slovakia, taktiež pravostranne (vid' Obrázok 12). Profil postupne nadväzuje na výver z turbín elektrárne. Výskyt lomového kameňa opäť komplikoval voľbu miesta, no v tomto prípade bol bez problémov zdolatelný. Priemerná hĺbka vody pod haťou MVE Slovakia je 0,5 až 0,7 m, voda v koryte už viditeľne prúdi. Brehové porasty sú v týchto miestach veľmi riedke so zastúpením druhov rodu *Salix*. Nadväzujúci „Land use“ tvoria nekosené trávne porasty a orná pôda so zameraním na pestovanie poľnohospodárskych plodín.

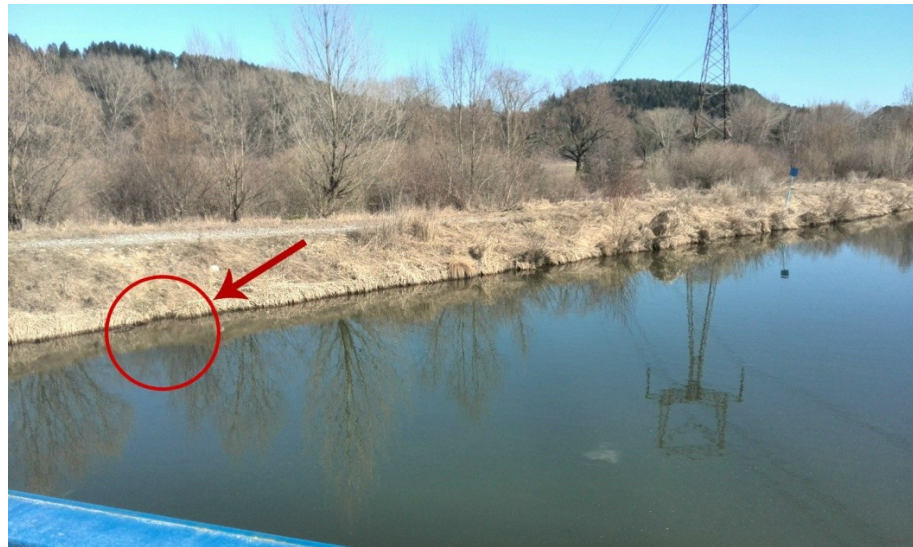
Obrázok 13 - Profil č. 5 - MVE Uhorská Ves Nad (Zdroj: Chaloupková, 2014)

Miesto profilu 5 bolo vybrané so zohľadnením brehovej prístupnosti 50 m nad MVE Uhorská Ves, ľavostranne (viď Obrázok 13). Voda vzduťá haťou dosahuje hĺbku 1 až 1,8 m a v zimnom období hladina vody mrzne. Nadväzujúcim „Land use“ sú nekosené trávne porasty a mladý les (*Frangula alnus*, *Picea abies*, *Salix fragilis*, *Betula pendula*) na ľavom brehu, domová zástavba a orná pôda so zameraním na pestovanie poľnohospodárskych plodín smerom od pravého brehu.

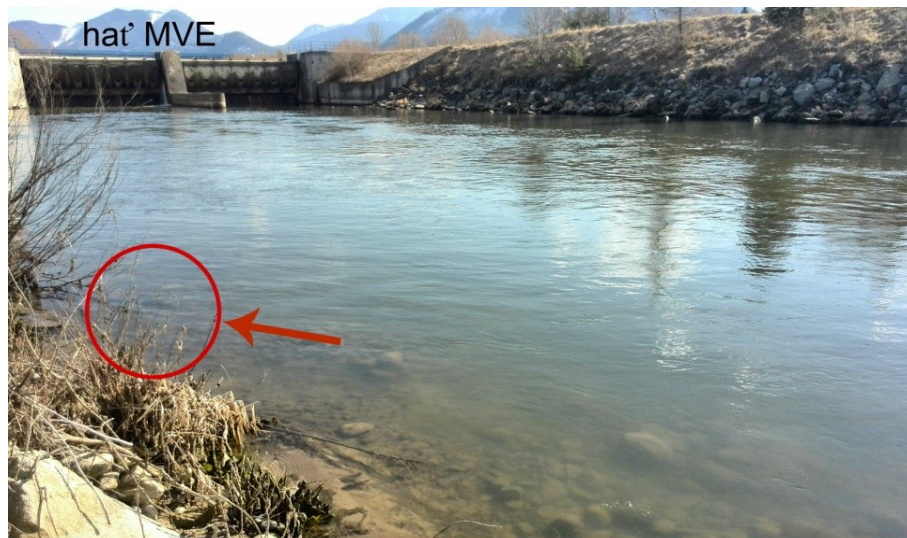
Obrázok 14 - Poloha Profilu č.6.- MVE Uhorská Ves Pod (Zdroj: Chaloupková, 2014).

Vodohospodárske úpravy lomovým kameňom znepřístupnili potenciálne pravostranné miesto pod výverom z turbín. Profil 6 bol teda umiestnený ľavostranne, 60 m pod haťou MVE Uhorská Ves (viď Obrázok 14). Vzďialenosť profilu bola vyššia z dôvodu existencie oplotenia MVE. Úroveň vody v koryte tu dosahuje 0,5 až 0,7 m a voda pomaly prúdi. Nadväzujúci „Land use“ tvoria nekosené trávne potrasty a mladý les (*Frangula alnus*, *Picea abies*, *Salix fragilis*, *Populus tremula*), ktorý zaberá aj na okolité pozemky. Na tomto území sa vyskytuje prameň prírodnej, vysoko mineralizovanej vody, ktorý slúži k všeobecnému užívaniu.

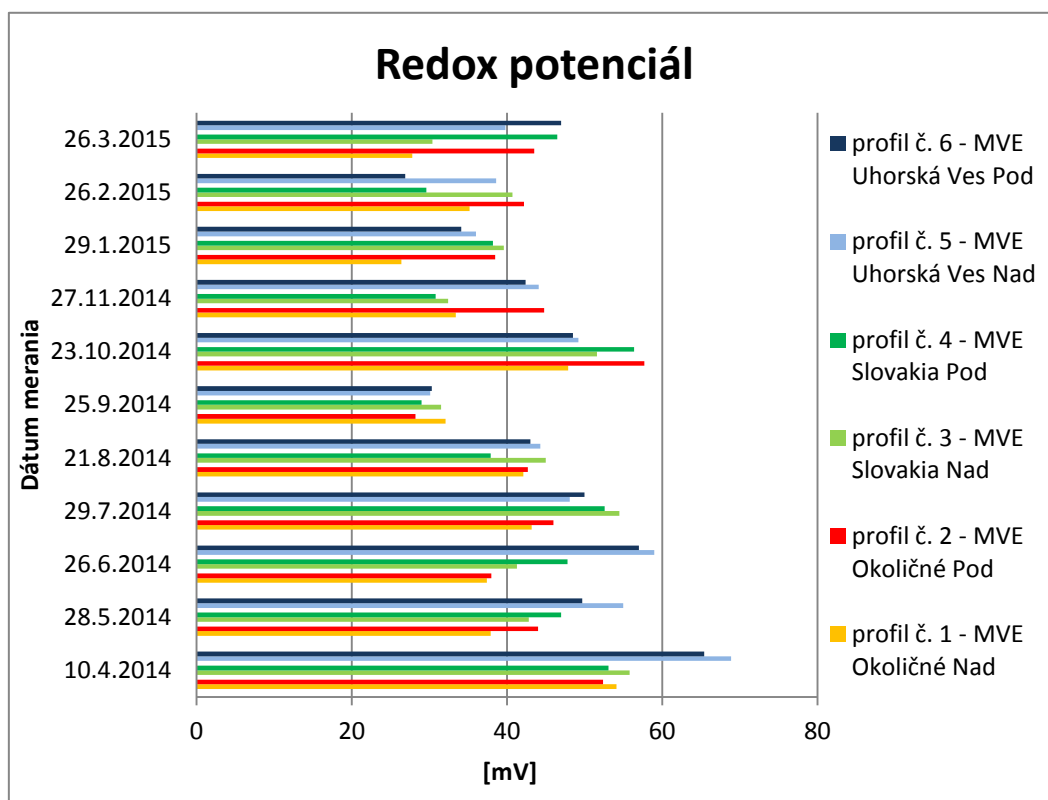
Graf 5 - Namerané hodnoty redox potenciálu v jednotlivých profiloch nad a pod haťou príslušnej MVE

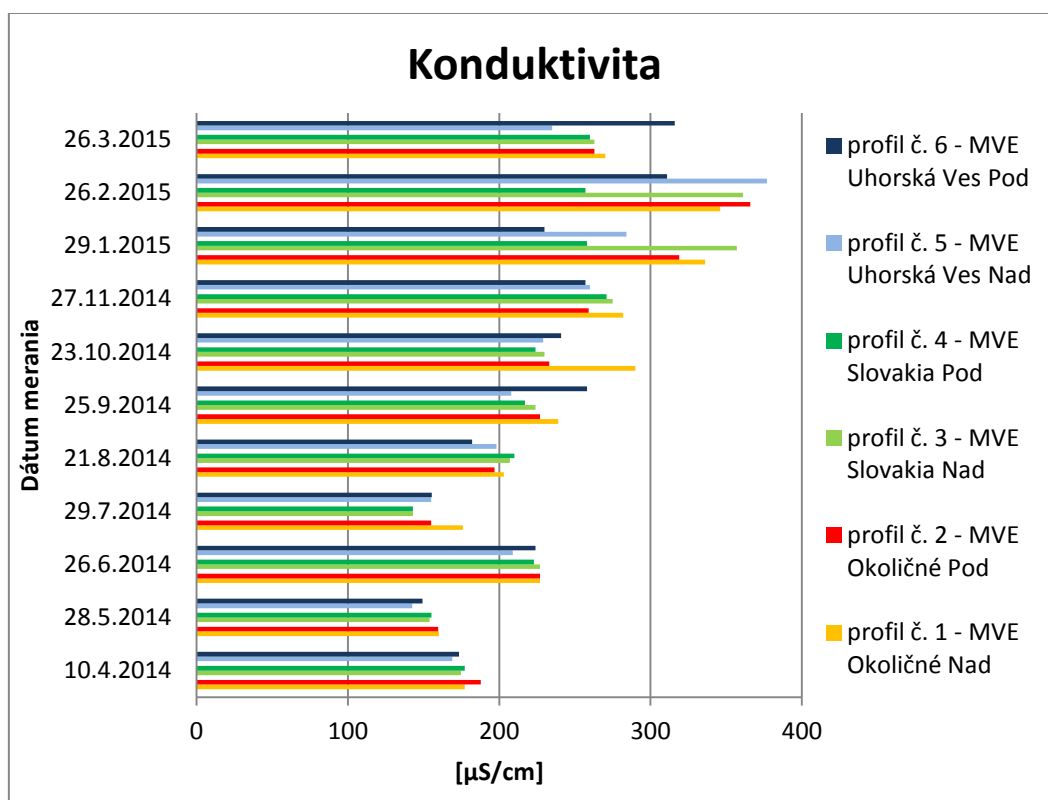
Graf 6 - Namerané hodnoty konduktivity v jednotlivých profiloch nad a pod haťou príslušnej MVE

Na základe maximálnej nameranej hodnoty konduktivity a normy STN 75 7221, je možné záujmový úsek toku zaradiť do I. triedy akosti povrchovej vody so zodpovedajúcou limitnou hodnotou < 40 mS/m. Limitné hodnoty pre redox potenciál v SR ani ČR legislatíve stanovené nie sú.

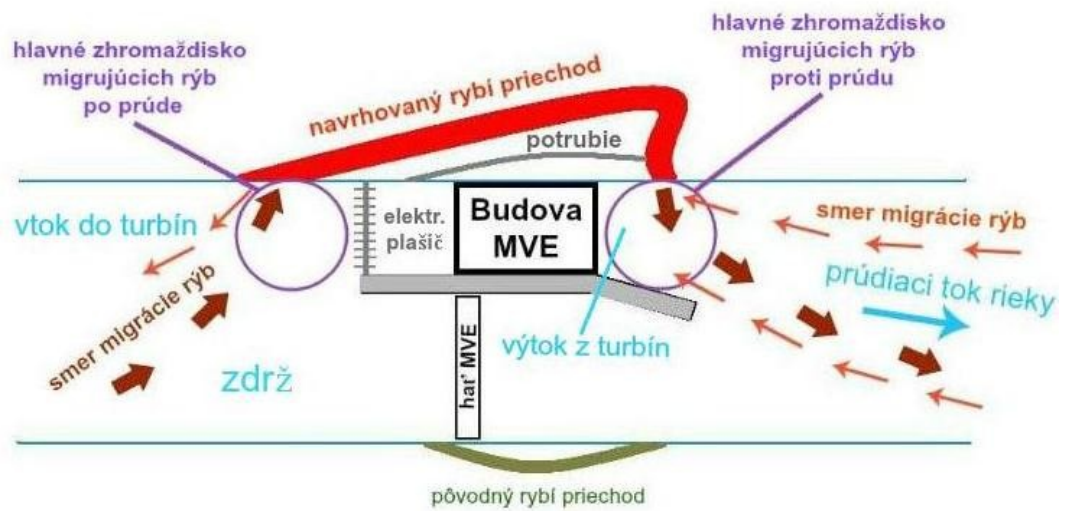
Obrázok 15 - Navrhované opatrenia pre zlepšenie reprodukčnej migrácie rýb v oboch smeroch (Zdroj:prevzaté a upravené z DRUGA, 2014)

Posledným krokom by bola inštalácia elektrického plašiča do miest nad haťou MVE, konkrétne do priestoru medzi rybím prechodom a strojovňou MVE s turbínou. Autor práce zvolil elektronickú zábranu pre MVE typ ELZA 2. Pri testovaní zábrany bola zistená jej účinnosť pre migrujúce ryby proti prúdu približne 40% a pre ryby migrujúce po prúde okolo 70%. Zariadenie je napájané zo zdroja nízkeho napätia (12V), s dobou oneskorenia medzi impulzmi 0,1 s a zahradí cca 6 m priestoru, čo je v prípade všetkých troch MVE viac než postačujúce (HARTVICH and DVOŘÁK, 2002).
