UNIVERSIDAD NACIONAL AUTONOMA DE NICARAGUA.

INGENIERO INDUSTRIAL Y DE SISTEMAS.

Propuestas de mejoras de producción en las áreas de elástico, logo e inspección de bóxer en la empresa New Holland Apparel de Nicaragua S.A durante el periodo comprendido de Marzo a Junio del 2009.

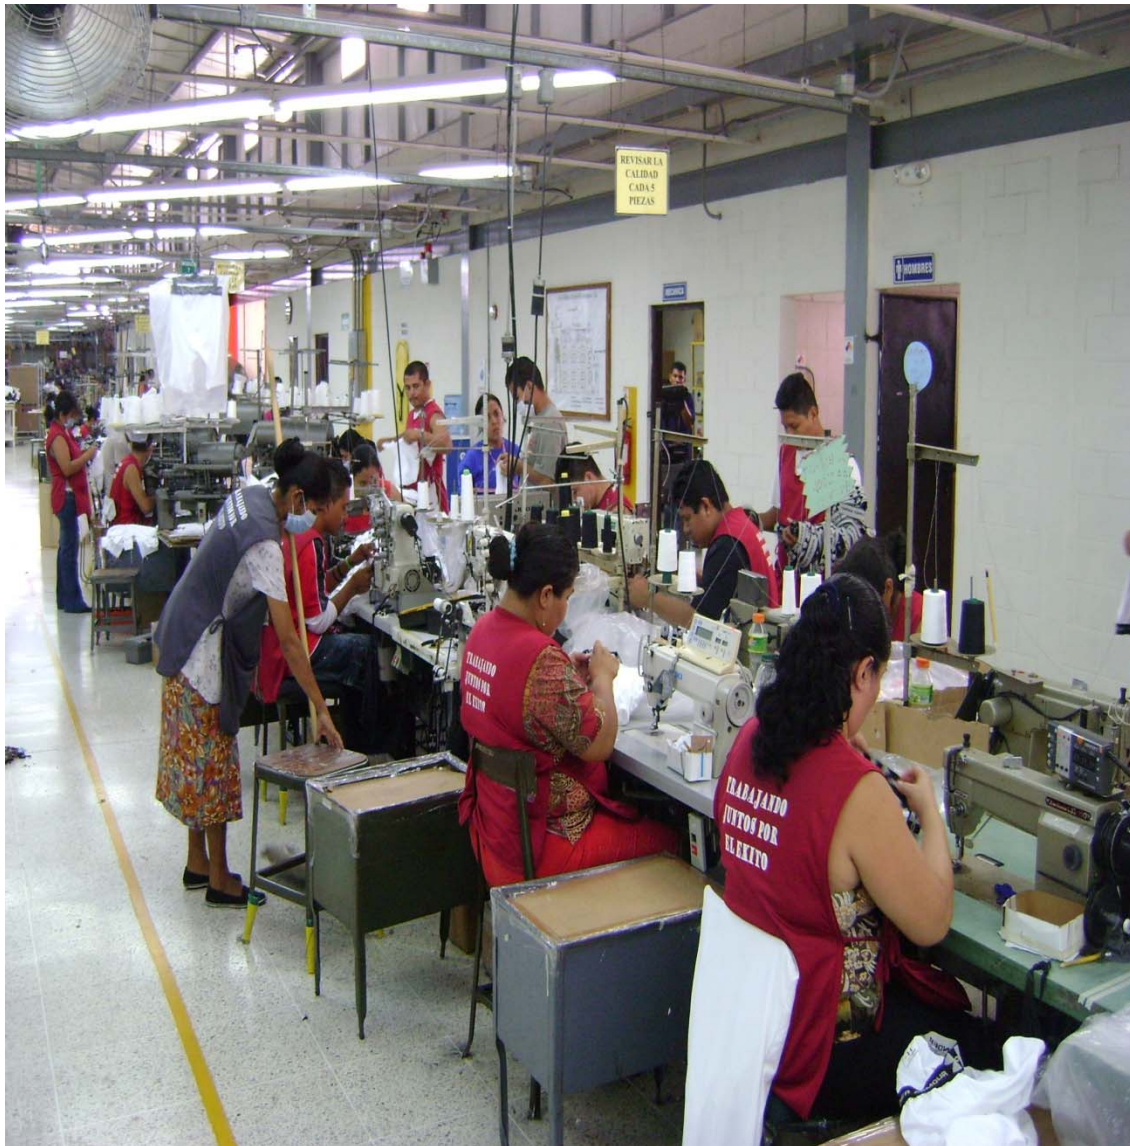
Imagen 10. Ilustración de una de las 5 líneas de bóxer.

A como se puede observar en la Imagen 10, esta línea es de producción de bóxer, donde se puede observar las ubicaciones de los operarios en las distintas operaciones de la línea.

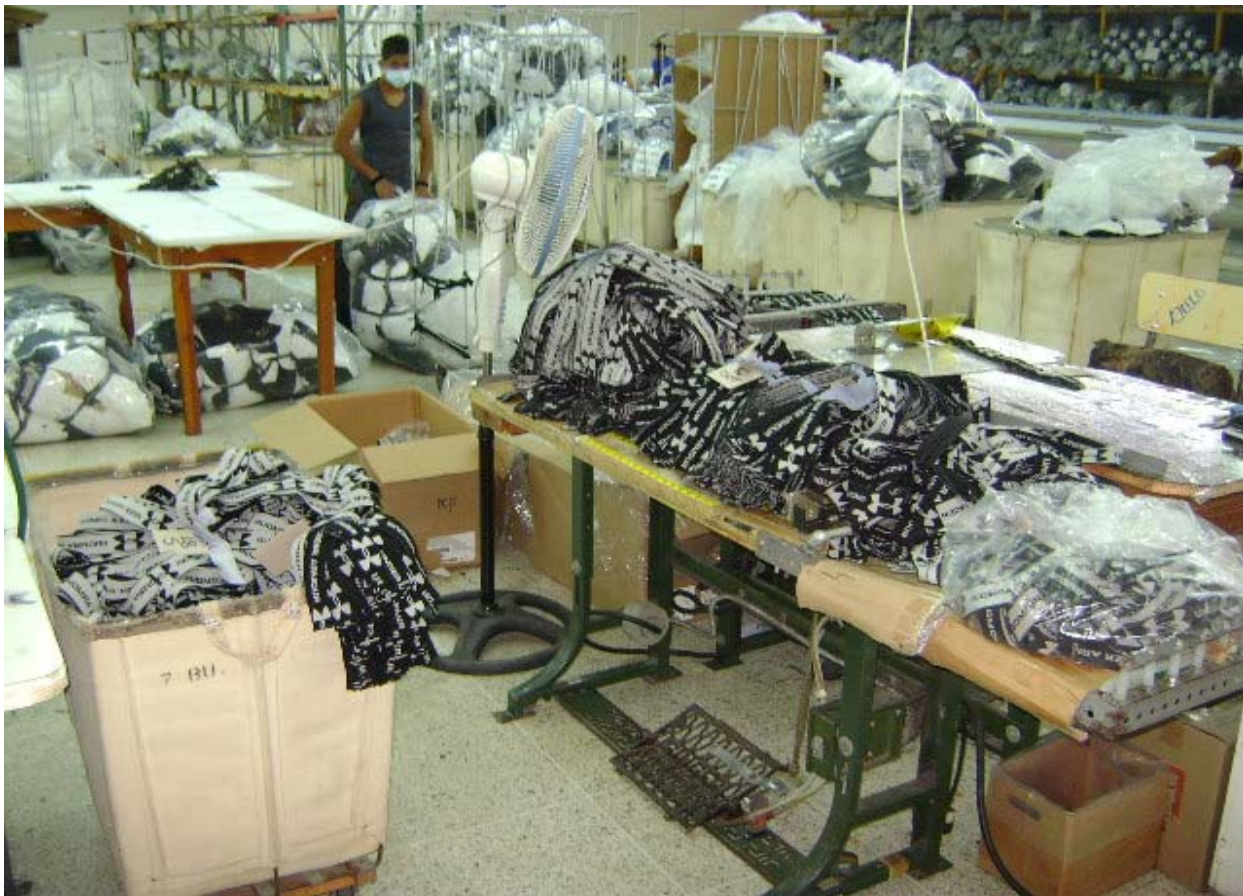
Imagen 14. Elásticos desordenados en el área de trabajo

Como se muestra en la imagen 14, los elásticos se encuentra desordenado sin un lugar de producto terminado, además los operaciones colocaban el elástico remachado sin orientación alguna

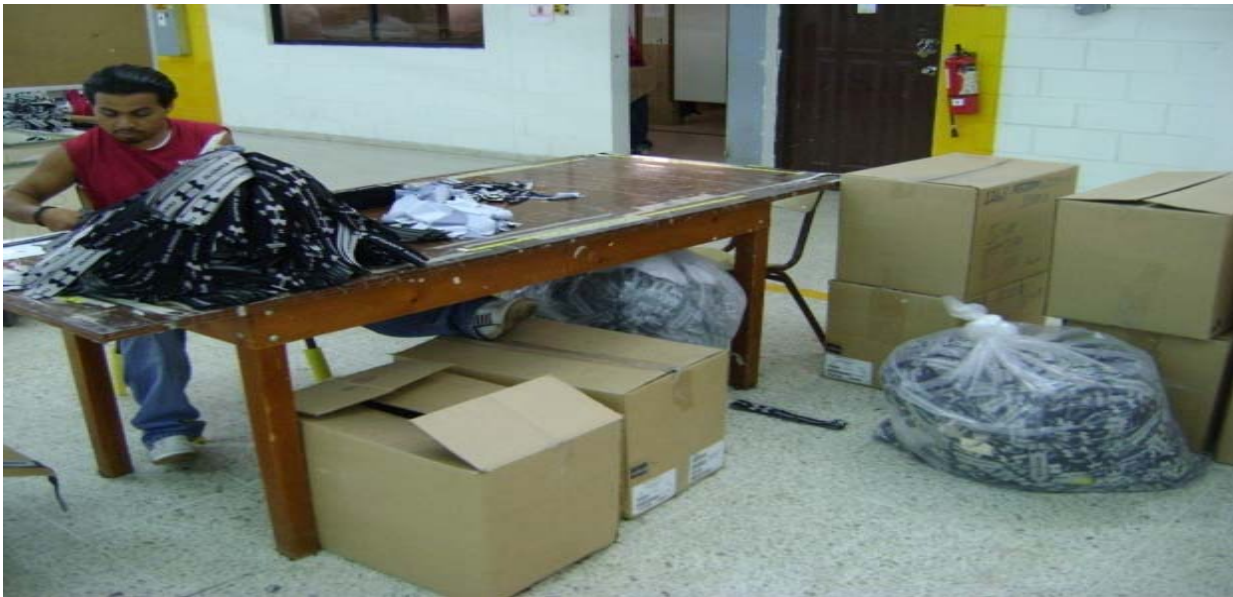
Imagen 15. Producto terminado en cajas no etiquetadas

El área en mención no tenía un lugar exacto del producto terminado, por lo cual el supervisor de dicha área, lo que hacía era guarda el elástico remachado de distintas tallas en cajas sin ningún tipo de clasificación, a como se muestra en la imagen 15.

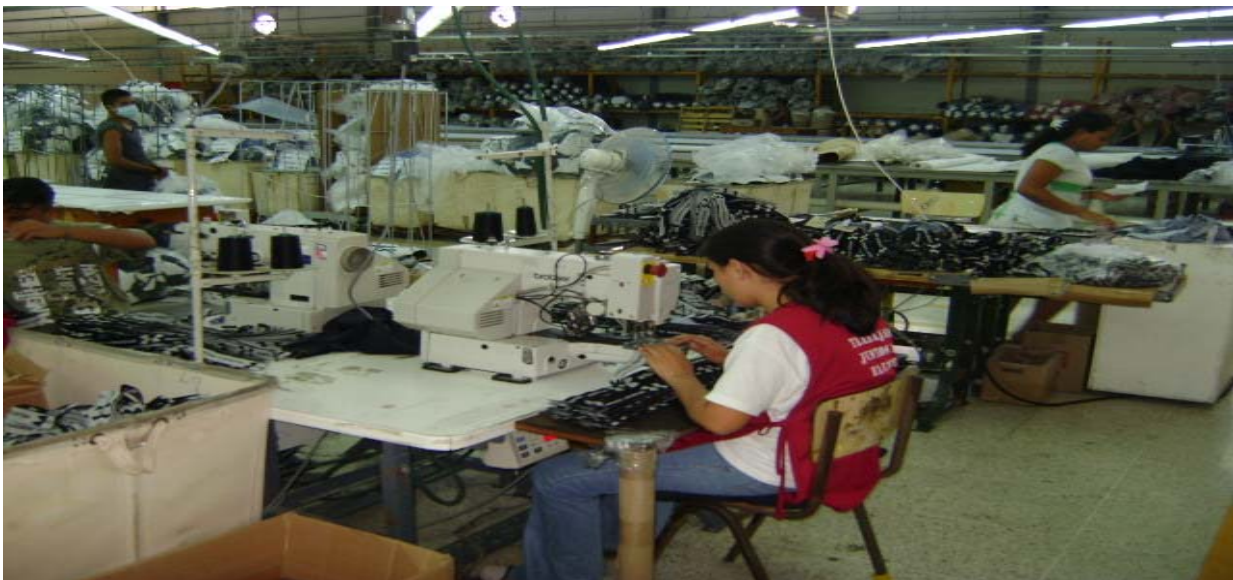
Imagen 16. Línea desordenada.

En esta imagen se puede observar el área de elástico con sus operarios remachando el elástico, así como el desorden que existe en ella, por su mala estructuración.

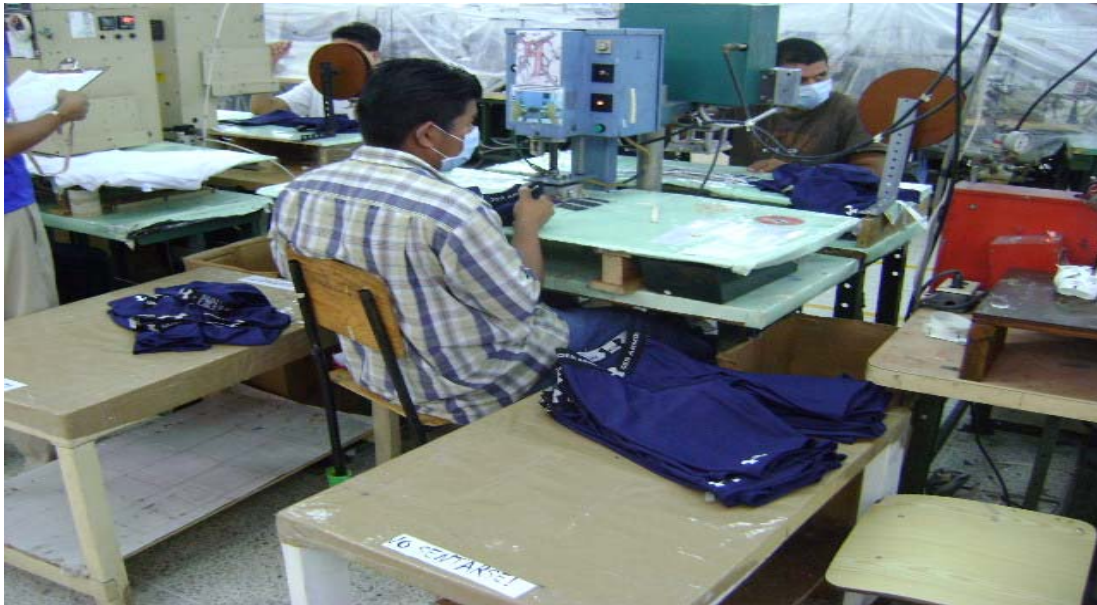
Imagen 19. Operarios pegando logo, en el bóxer ya terminado.

- El pegado del logo se da en producto terminado, haciéndose más complicado para el operario.
- No existe plan de producción, el cual oriente al supervisor los lotes que se deben colocar logo.
- Poco aprovechamiento de los recursos humanos.
- No hay control de las entradas de los insumos, ni de las salidas del producto terminado.
- Debido a que los logo se pegaban una vez terminado el b6xer, no existía un 6rea de producto terminado.
- Poca vigilancia del supervisor con respecto a los operarios, para el cumplimiento de los par6metros.
- Mal ubicaci6n del supervisor, debido a que el supervisor es el encargado de llevar la logística del 6rea y a su vez de hacer un reporte de eficiencia y disciplina.

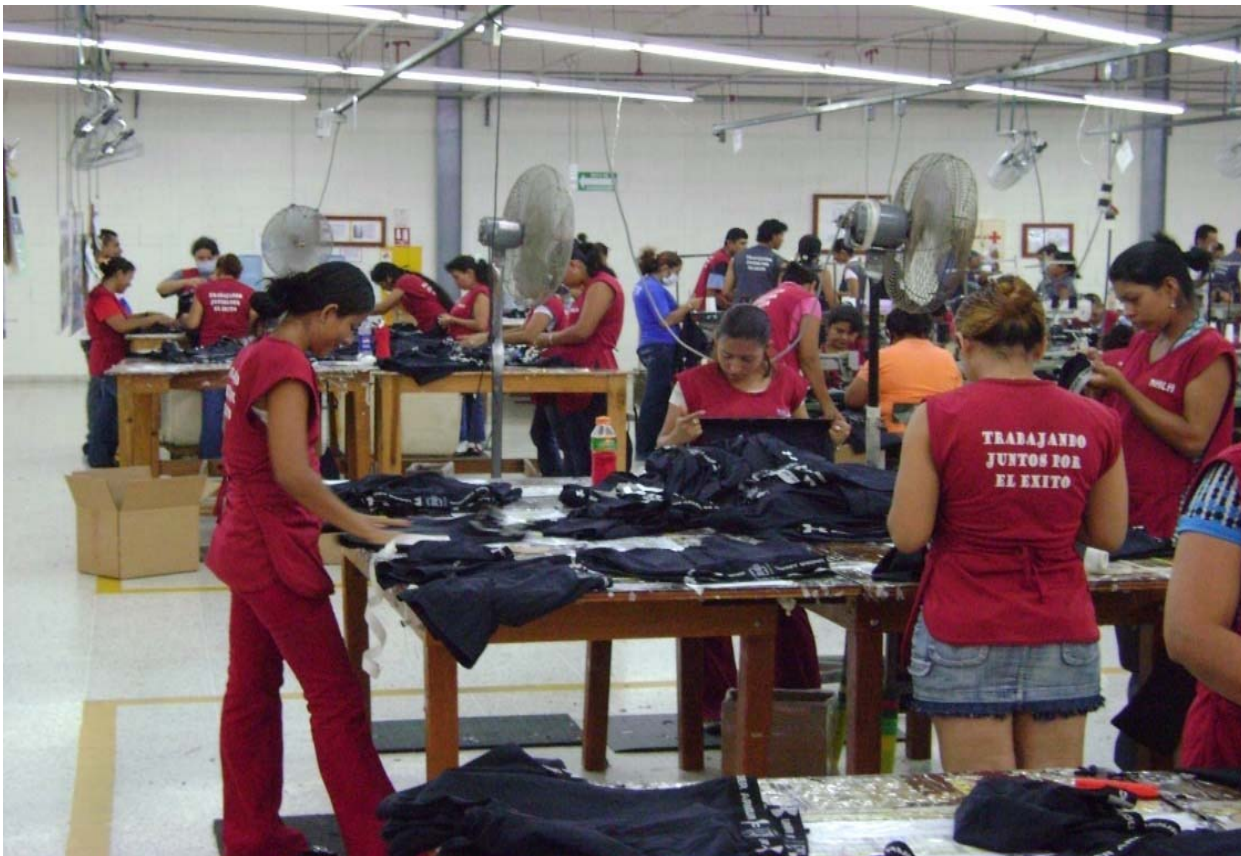
Imagen 22. Área de inspección.

Como se muestra en la imagen las operarias están juntas en una misma mesa, en la cual también tienen su trabajo a realizar, lo que realizaron y las piezas ya categorizadas con fallas las cuales serán enviadas a reparación, por lo que consideramos que esto no es correcto ya que las mesas no presentan las condiciones necesarias para que se realice un buen trabajo de inspección.

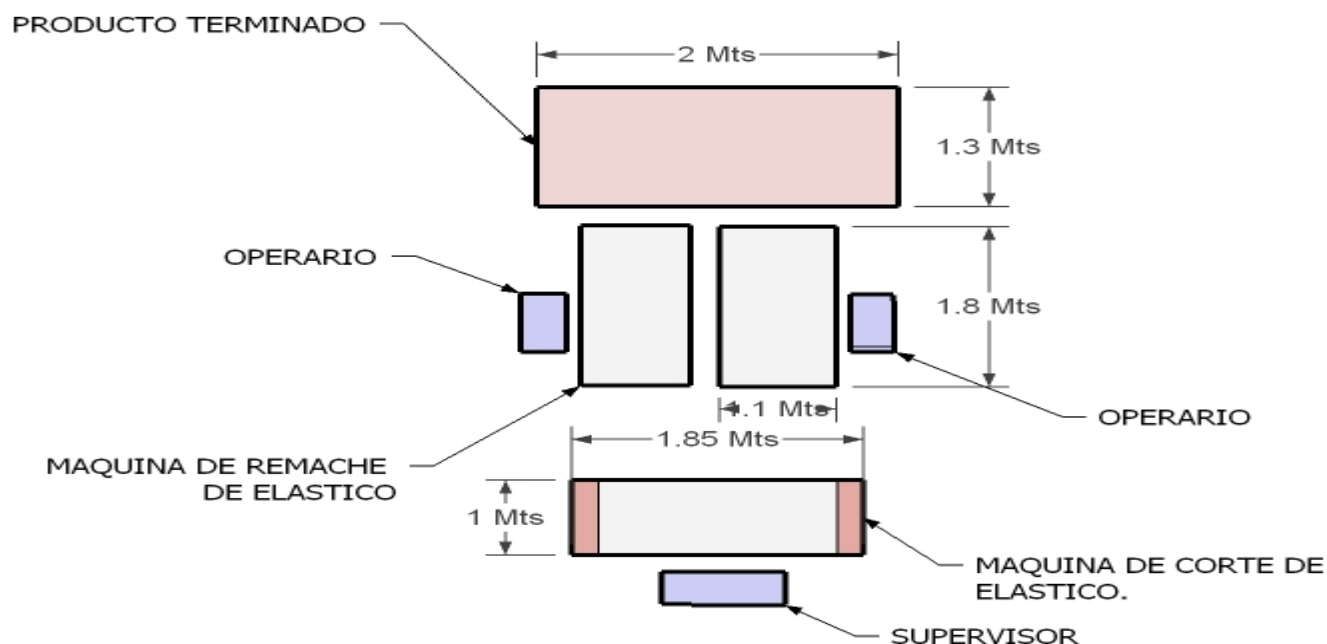
Imagen 29. Línea de elástico rediseñada.

Esta area se encontraba mal estructurada a pesar de la dimension que tenia, razon por la cual realizamos un analisis para proponer una reestructuracion, conforme normas y metodos reduciendo el área de trabajo en un 50% para eliminar algunos factores que afectan la comunicación entre el operario y supervisor, para lo cual proponemos la siguiente reestructuración de la línea:

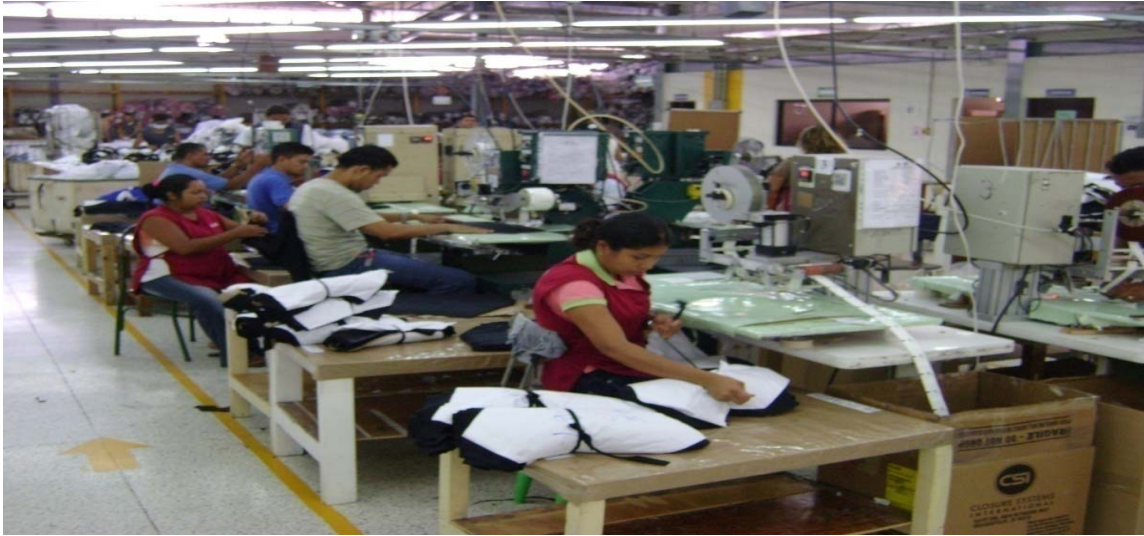
Imagen 35. Operarios pegando el logo en crudo.

.En la imagen 35 se observa a los operarios del área, pegando el logo en crudo(es decir antes de ser confeccionada la pieza de bóxer o camisa), esto les ayudó a mejorar sus capacidades y eficientes tanto al operario como al área.

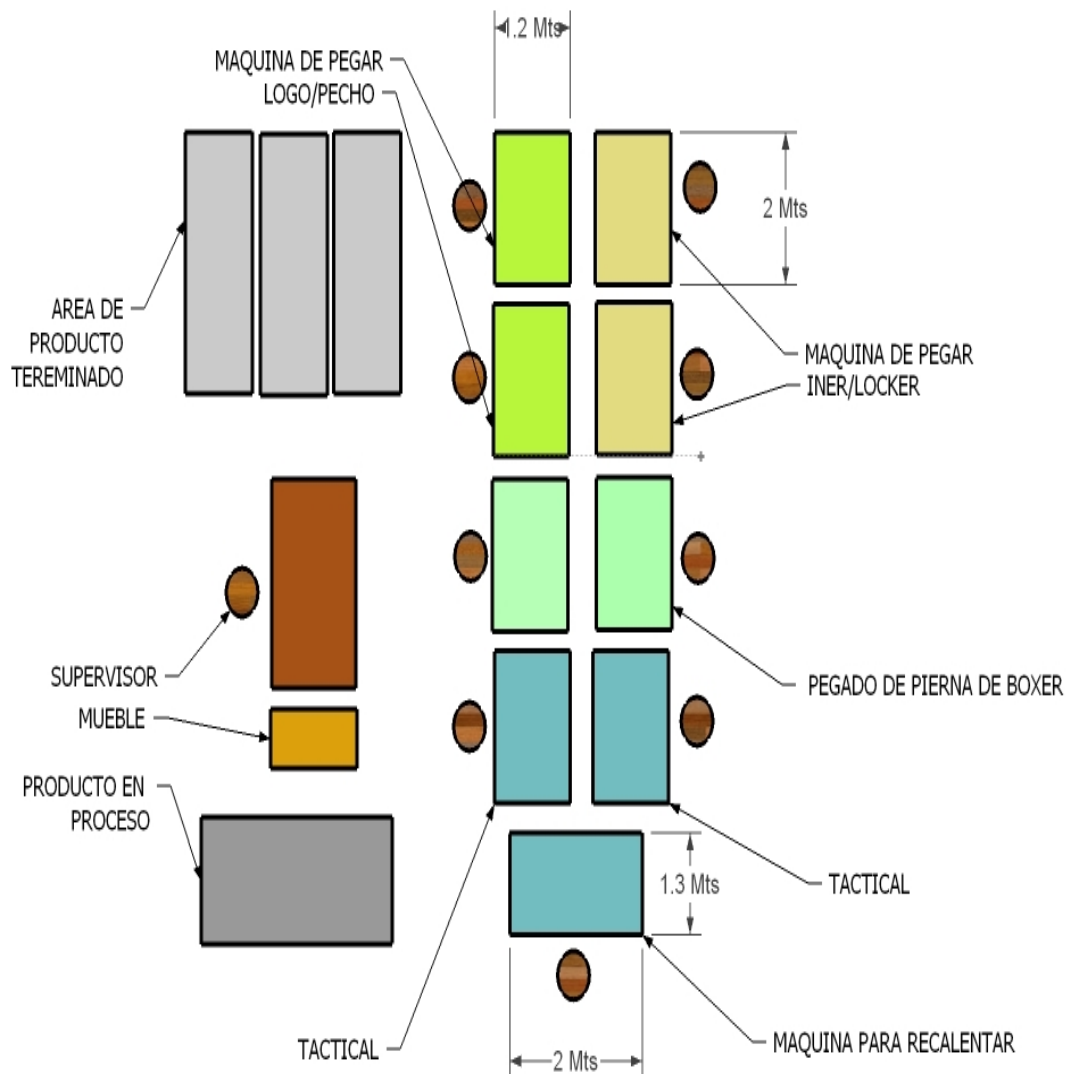
Imagen 39. Nueva estructura del área de logo.

Esta area se encontraba mal estructurada, ya que el supervisor de la linea no estaba pendiente de las funciones de sus operarios por lo cual decidimos reubicarlos, ademas logramos ubicar un area de producto terminado y otra de producto en proceso, como se muestra a continuacion:

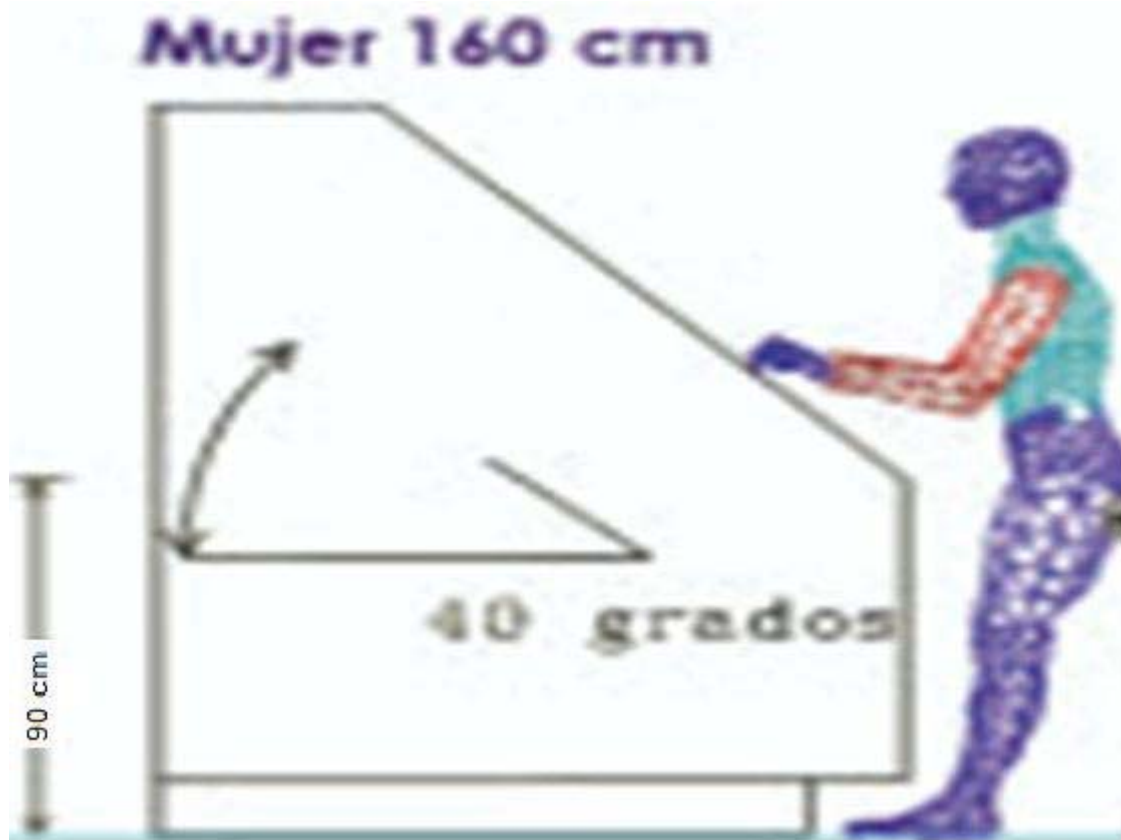
Imagen 42. Diseño adecuado de las mesas de inspección.

- Altura total de mesa de 160 cm y altura media (donde la operaria pone su vientre) de 90 cm.

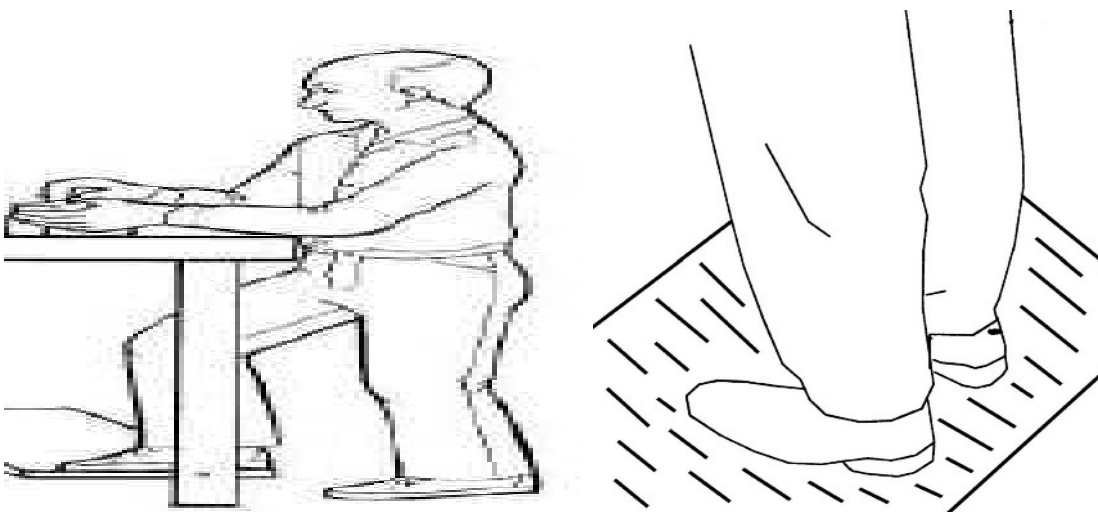
Imagen 44. Herramientas anti-fatiga.

- Lleva descansa pies(a la vez que a cada operaria se le asigno un tapete anti fatiga, y no se le asigna un asiento dado que el trabajo amerita que el trabajador este todo el tiempo de pie).

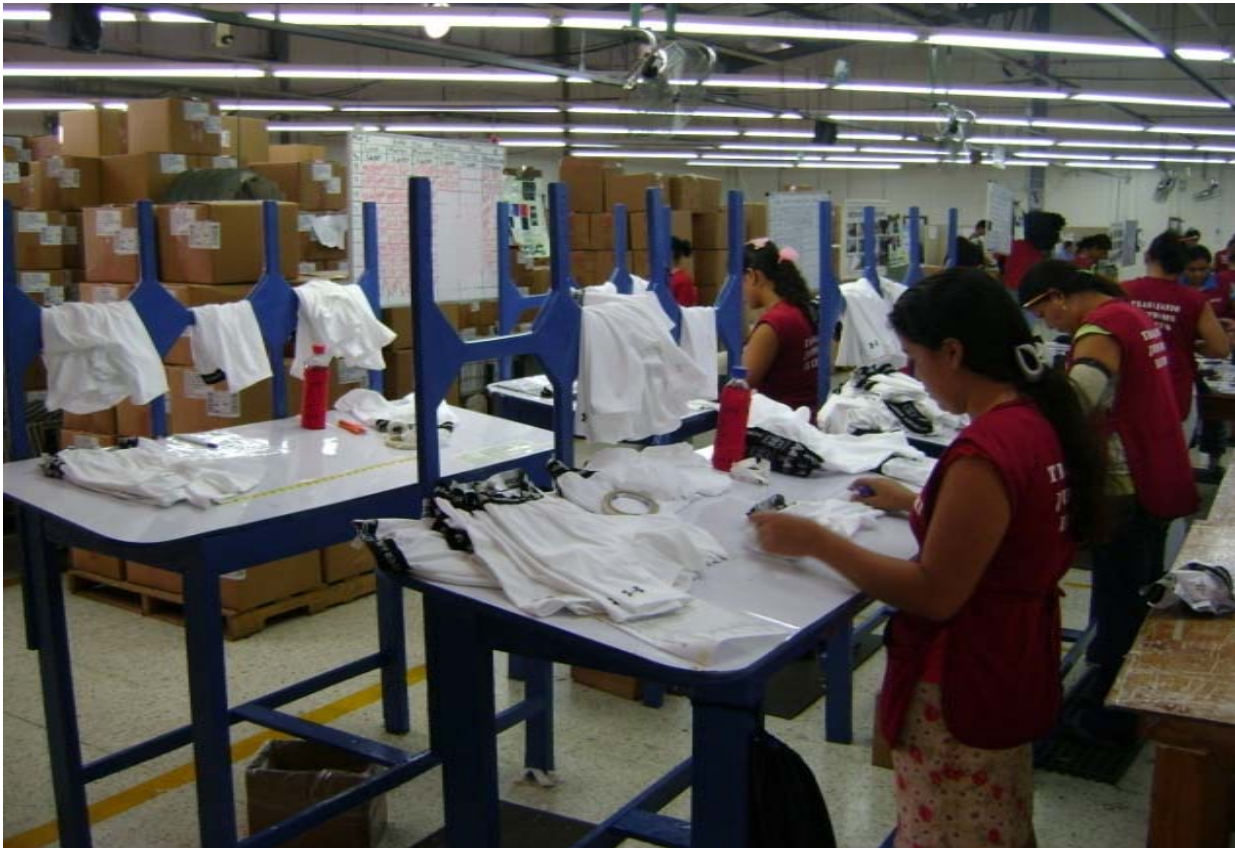
Imagen 46. Operarias de inspección, utilizando las mesas mejoradas.

La nueva estructura de inspección se basa principalmente en que en la línea estará conformado por 3 operarias en mesas individuales, cada mesa tiene su separación para las piezas con las diferentes características (inspeccionadas, reparaciones, desmanche y segunda).

Esta propuesta se determinó que era factible, debido a que la eficiencia que conseguían tener en sus reportes de producción las operarias fue mayor, y con esto la empresa decidió implementar el nuevo diseño en todo el área de bóxer, dado a esto se decidió dejar a 3 operarios en el área de inspección en cada línea ya que con esta cantidad se cubre la demanda de productos a inspeccionar por línea según reporte de producción de líneas.

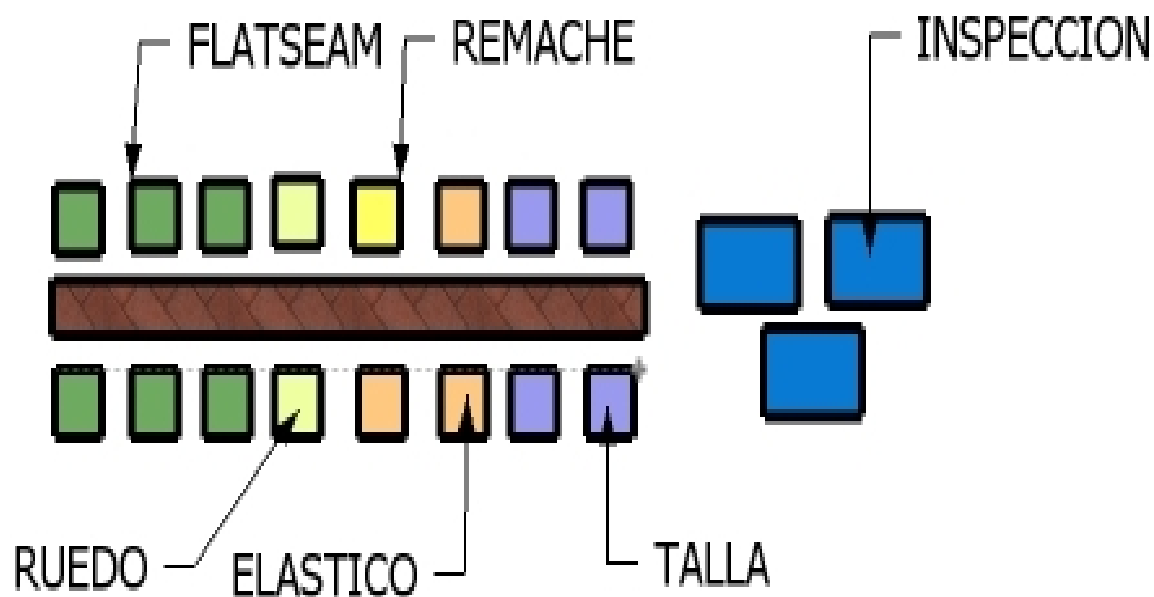
Imagen 49. Nuevo diseño de las líneas de producción de bóxer.

Como la experiencia en la línea 1 fue satisfactoria, la empresa decidió aplicar esto en todas las líneas de trabajo, pero también decidió eliminar el área de deshilaje que poseía la línea de producción y dejándole ese trabajo a los operario en cada operación, quedando conformada la línea de la siguiente manera:

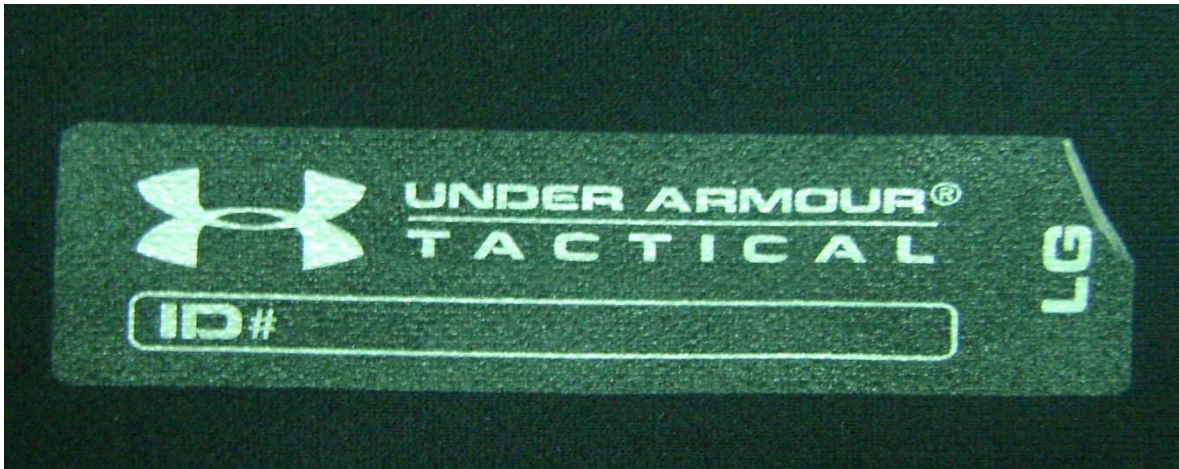
Imagen 53. Ilustración del logo de Camisa (Tactical).

Este se encuentra ubicado en la parte inferior derecho de la camisa.
