**Inventário arqueológico de Cabo Verde: contributo
para uma ferramenta de gestão e valorização do
Património Cultural**

VOLUME II

Nireide Pereira Tavares

Dissertação de Mestrado em Arqueologia

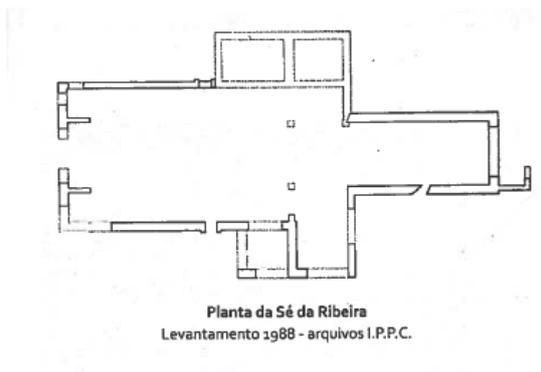
Fig. 2 - Planta da Sé Catedral, levantamento IPPC, de 1988 (in AMARO, 2012, p. 455).

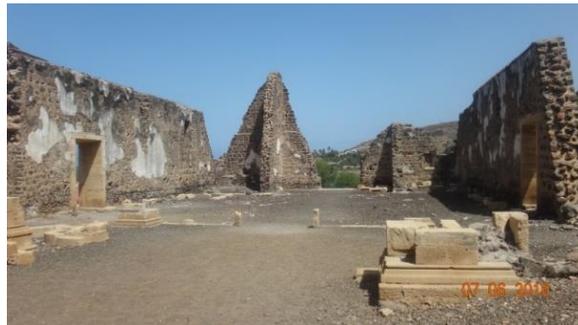
Ameaças Humanas: Lixo, vandalismo, depósitos de água nos arredores, utilização do sítio como via de passagem. As sepulturas no interior estão sujeitas a serem pisadas e

danificadas, para além da maioria delas encontrarem-se cobertas parcialmente por Jorra (material utilizado para cobrir/isolar as áreas de escavadas) impedindo-se assim a sua total visualização.

Fig. 3 - Vista parcial das ruínas do Interior da Sé Catedral (Fotografia: Nireide Tavares, 2016).

Medidas e propostas de intervenção e conservação: Manutenção frequente do conjunto do edifício, acompanhado de restauração em partes onde revelam-se necessárias, desde que não altere o seu traçado original. Circulação das partes mais sensíveis dentro e fora da Sé. Em relação às sepulturas, limpeza frequente, instalação de pequenas placas a indicar a quem pertencem e sua função na sociedade, o mesmo para os diferentes compartimentos da igreja. Arranjar uma nova via de passagem, sem ser o de atravessar a Sé, de forma evitar que se estrague.

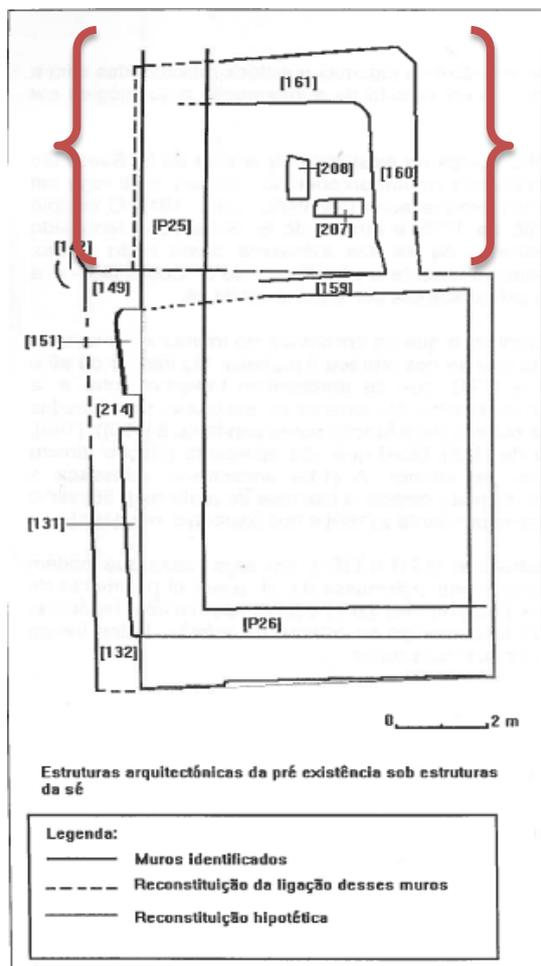
Descrição: Sítio parcialmente localizado, no decurso das escavações arqueológicas na Sé: uma estrutura de planta com formato de U no interior da Catedral, que se prolonga para o seu exterior. As bases fundacionais da Sé foram sobrepostas à estrutura.

Fig. 4 – Planta da estrutura da Capela/Ermida de S. Sebastião indicada entre parêntesis: no interior da sé correspondem as unidades estratigráficas [159], [160], e [161] que se encontram adoçadas entre si. No exterior correspondem as unidades estratigráficas [132], a [149] que provavelmente é a continuação da [159], e a [142]. (in DIAS, 2000, p. 59, modificado por Nireide Tavares, 2016).

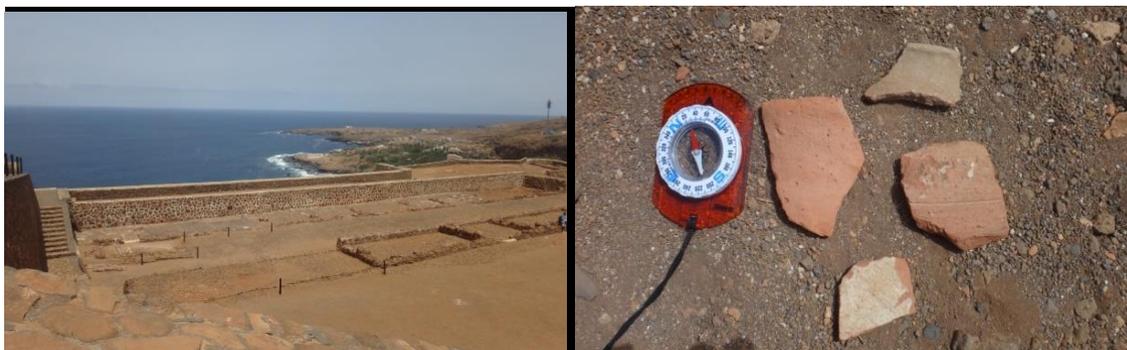
Ameaças Humanas: Lixo, vandalismo (escrituras, rabiscos e desenhos modernos nas paredes do forte).

Fig. 5 – Vista do interior da Fortaleza com a baía ao fundo, e algumas cerâmicas identificadas no sítio (Fotografias: Nireide Tavares, 2016).

Medidas e proposta de intervenção e conservação: sinalização no interior a indicar os nomes e as funções dos diferentes compartimentos. Manutenção frequente do sítio, e melhoramento das placas indicativas (algumas expostas, encontram-se praticamente invisíveis, devido a acção solar). Maior controlo e fiscalização, sobre as pessoas que entram, e sobretudo, realizar sensibilização para que não haja ações de inscrições e rabiscos no monumento.

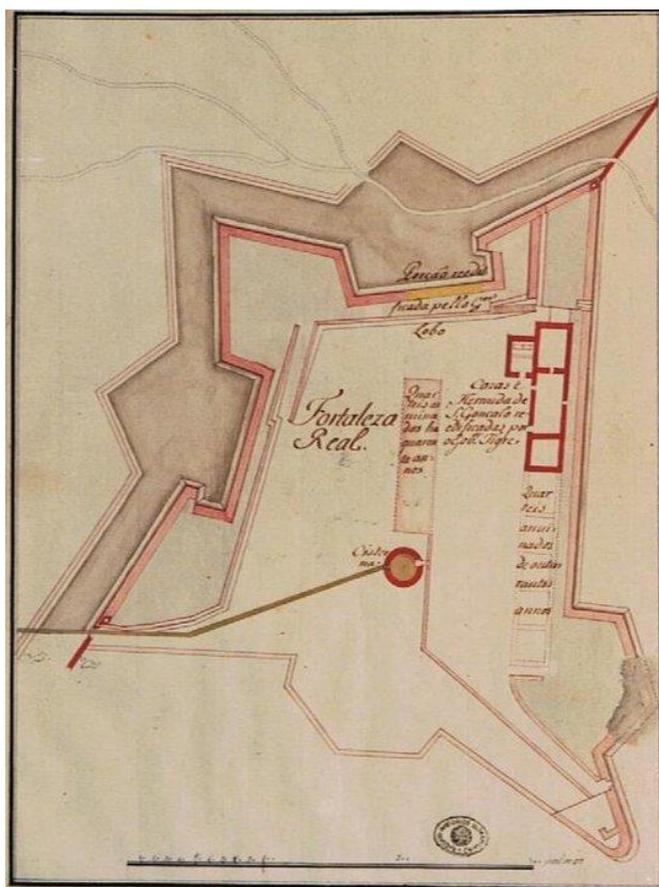
Descrição: De formato trapezoidal, a Fortaleza possui uma superfície aproximada de 6000m², cercado pela muralha de pedra, com um perímetro de 474m. Possui dois baluartes pentagonais completos nos vértices, localizados a Este e a Oeste, separados por cortinas, e dois meio-baluartes, a Norte e a Sul, com respectivas guaritas. Algumas plantas da segunda metade do séc. XVIII apresentam uma estrutura, que desenvolvia no exterior paralela a muralha, que corresponde ao antemuro ou falsa braga. O acesso ao interior da Fortaleza era feito a partir de duas portas, a principal ao Sudoeste da muralha do lado da cidade, e outra do lado Norte. Próximos ao meio baluarte Sul encontram-se a capela de São Gonçalo, ao lado da casa do Governador e do quartel. No centro da Fortaleza localiza-se a cisterna, com o seu canal de captação. Ao lado desta, localizam-se o paiol de pólvora e armazéns, a Norte e a Oeste um muro alto de (480 palmos), fechava a defesa.

Fig. 6 - Planta da Fortaleza de São Filipe - “Planta da Fortaleza Real da cidade da Ribeira Grande da ilha de Santiago de Cabo Verde, com as ruínas aqui/indicadas” [ca 1778] [Petipé de] 100 palmos. D. 428 X300mm; Ms; Color; Av. In: cartografia anexa ao parecer do Conselho Ultramarino, 1778, Outubro 6, nº 125.

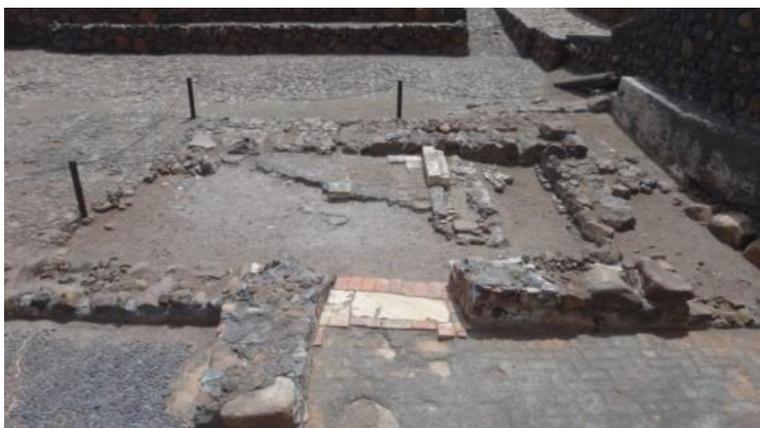
Descrição: Capela de formato rectangular de 5,10m por 3,65m, numa superfície de 18,5m². A cabeceira possui uma orientação à Este, com um pequeno altar, protegido por um gradeamento e porta de madeira de dupla folha, o qual teria acesso pelo lado Sul. Possui comunicação directa com a Casa do Governador, pela parte Sul. Os

Fig. 7 – Ruínas da Capela de São Gonçalo (Fotografia: Nireide Tavares, 2016).

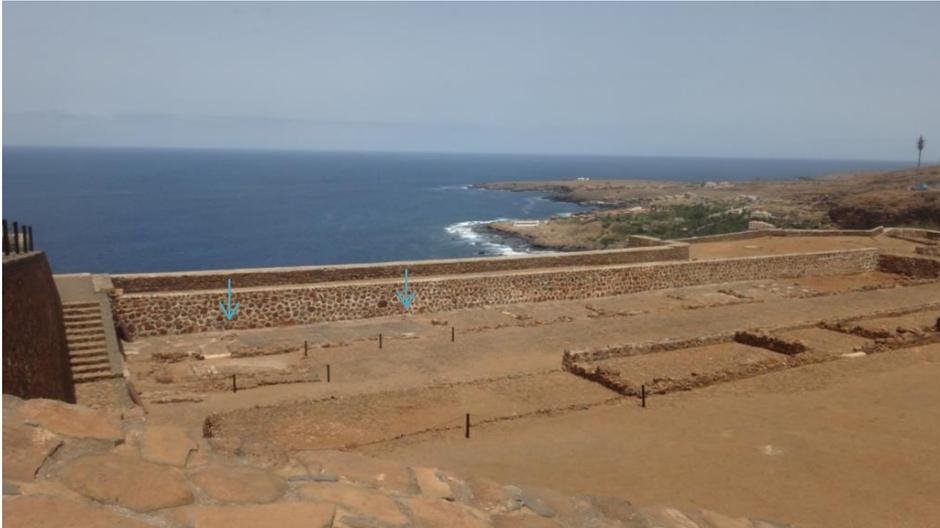
Descrição: A casa do Governador, uma estrutura complexa com quatro divisões. A primeira divisão (recinto 2), possivelmente seria o quarto da casa, por possuir uma comunicação directa com a capela de S. Gonçalo, é rectangular (quase quadrado) de 5,40 m por 5,50 m, distribuídos numa superfície de 30m² aproximadamente. Partilha o mesmo vão ao Norte com a Capela e à Oeste com a segunda divisão da casa. O solo possui uma preparação em morteiro de cal, no qual se identificam marcas dos ladrilhos. A segunda (Recinto 2) divisão corresponde à grande sala da casa. Sala rectangular de 11,4m por 4m, numa superfície de 45,6m², possui dois vãos, um a Este e outro a Oeste. No solo, utilizou-se uma decoração que se destaca, feita à base de seixos rolados (basalto) e fragmentos de telha e ladrilho que o dividem em compartimentos quadrados, por sua vez divididos em triângulos pelas suas diagonais, com o mesmo tipo de decoração. Esta sala provavelmente seria o espaço onde se desenrolavam as tarefas de cariz oficial do Governador. A terceira divisão (Recinto 4), uma sala quadrada numa superfície de 16m², portanto 4m de lado. O solo é empedrado, o mesmo que se identifica no pátio da Fortaleza. Situa-se numa zona de passagem para os compartimentos nobres da casa: ante-sala da segunda divisão. A quarta divisão da casa (Recinto 5), tida como o vestíbulo, a sua posição sugere que seria utilizada como zona de passagem. De forma quadrangular, ocupa uma superfície de 16m², com o solo empedrado, em continuação do empedrado do pátio exterior. O acesso ao compartimento a partir do exterior fazia-se pelo Norte, através de um degrau a esquerda, ia-se ao Recinto 4.

Fig. 8 - Vista geral dos compartimentos próximos ao meio baluarte Sul, com a indicação por seta da localização da Casa do Governador (Fotografia: Nireide Tavares, 2016).

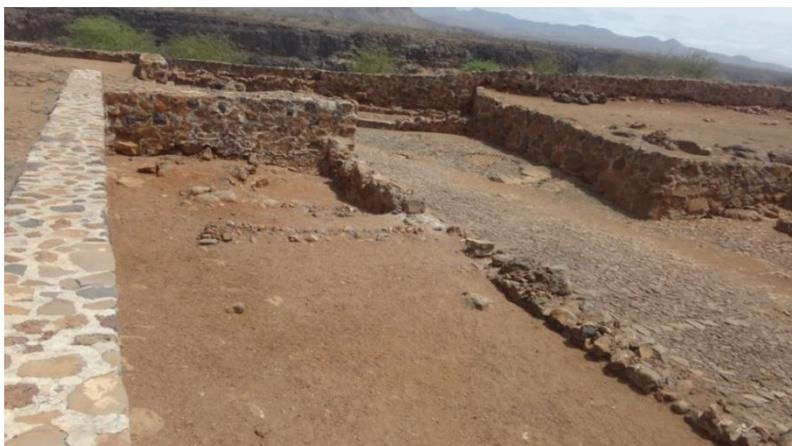
Descrição: Com o mesmo alinhamento da Casa do Governador encontram-se os quartéis. Estes possuem seis divisões: O primeiro (Recinto 6), quartel de planta rectangular de 7,30m por 3,30m, numa superfície de 26,2m². O solo é empedrado, em continuação do empedramento exterior. Ao lado, encontra-se outra divisão de quartel (Recinto 7), em ruínas. De forma também rectangular, mas quase quadrado, por possuir 4m por 3,80m, numa superfície de 26, 2m². O seu solo, que é continuação da divisão vizinha, tem um leito de cal junto ao muro Oeste. Seguidamente ao lado, outro quartel (Recinto 8), de planta rectangular de 6, 20m por 4,40m numa superfície de 27, 2m². Formava uma unidade de divisão com o recinto 7, e era empedrado por completo. Ao lado, outro quartel (Recinto 9) também com um formato rectangular de 7,20m por 3,80m, numa superfície de 27,3m². Não se sabe ao certo a sua função, mas crê-se que seria calabouço, ou mesmo uma função doméstica. Outra divisão da área dos quartéis (Recinto 10), de formato rectangular de 4, 60m por 3, 80m, ocupando uma superfície de 17,5m², o seu solo teve uma preparação de terra e pedras

pequenas. Durante as escavações, identificou-se dentro do compartimento, uma lareira de 100 por 84cm, e abaixo dela um nível de cinzas. Estas evidências levam a crer que seria utilizado como cozinha: quartel-cozinha. Entre o Pátio das Armas e o Recinto 10, existe um pequeno compartimento retangular, nas medidas de 3m por 154 cm, na superfície de 4,5m², com o solo realizado de terra calcada. Este seria uma zona de passagem, concretamente um vestíbulo.

Fig. 9 - Vista dos vestígios de dois compartimentos dos Quartéis (Fotografia: Nireide Tavares, 2016).

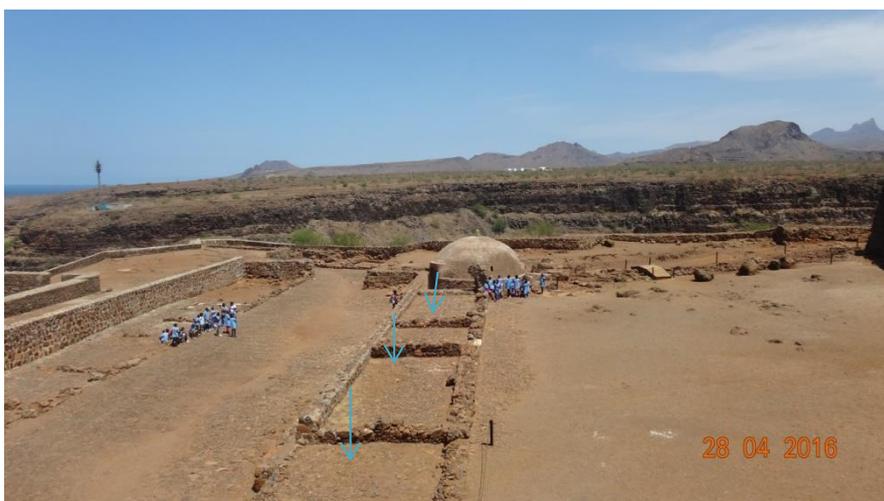
Fig. 10 - Vista geral dos Paióis no interior da Fortaleza, indicada por setas. Ao fundo alunos da escola primária numa visita ao monumento (Fotografia: Nireide Tavares, 2016).

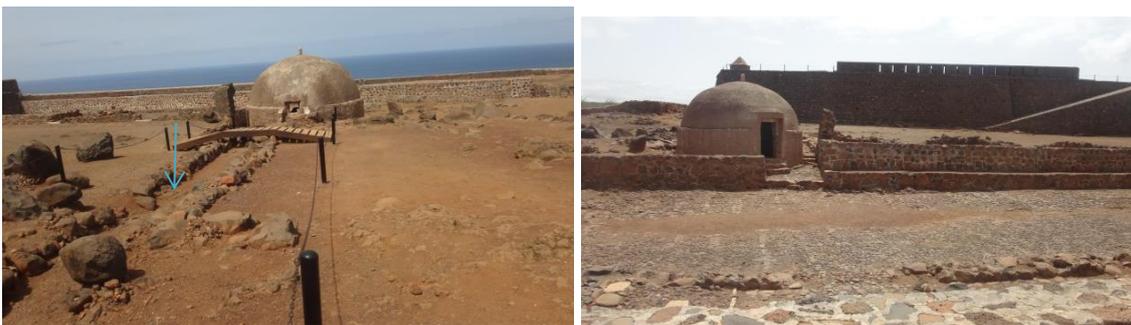
Fig. 11 - Vista do lado Norte do sistema de captação ligada à cisterna, indicada pela seta. Vista do lado Sul, onde pode-se verificar a porta de entrada da cisterna. (Fotografias: Nireide Tavares, 2016).

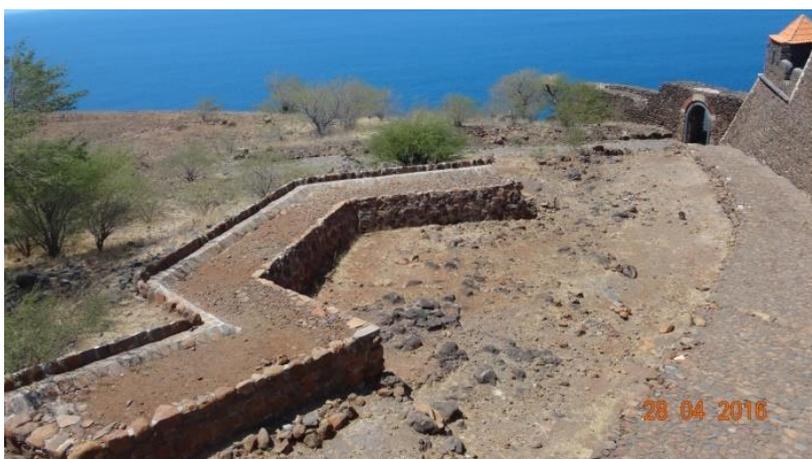
Descrição: Em plantas antigas da Fortaleza aparecia representada na sua parte externa, o antemuro ou falsa braga, mas que anteriormente às intervenções arqueológicas encontravam – se invisíveis no terreno, devido a acção do tempo e dos homens. A Oeste desta, foi possível identificar 5m do lanço externo do antemuro, mas não foi o caso do resto do traçado do muro devido ao elevado nível de degradação. Na parte Sul o antemuro apresentava-se cortado, de acordo com as plantas antigas da Fortaleza.

Fig. 12 – Antemuro do lado Este da Fortaleza (Fotografia: Nireide Tavares, 2016).

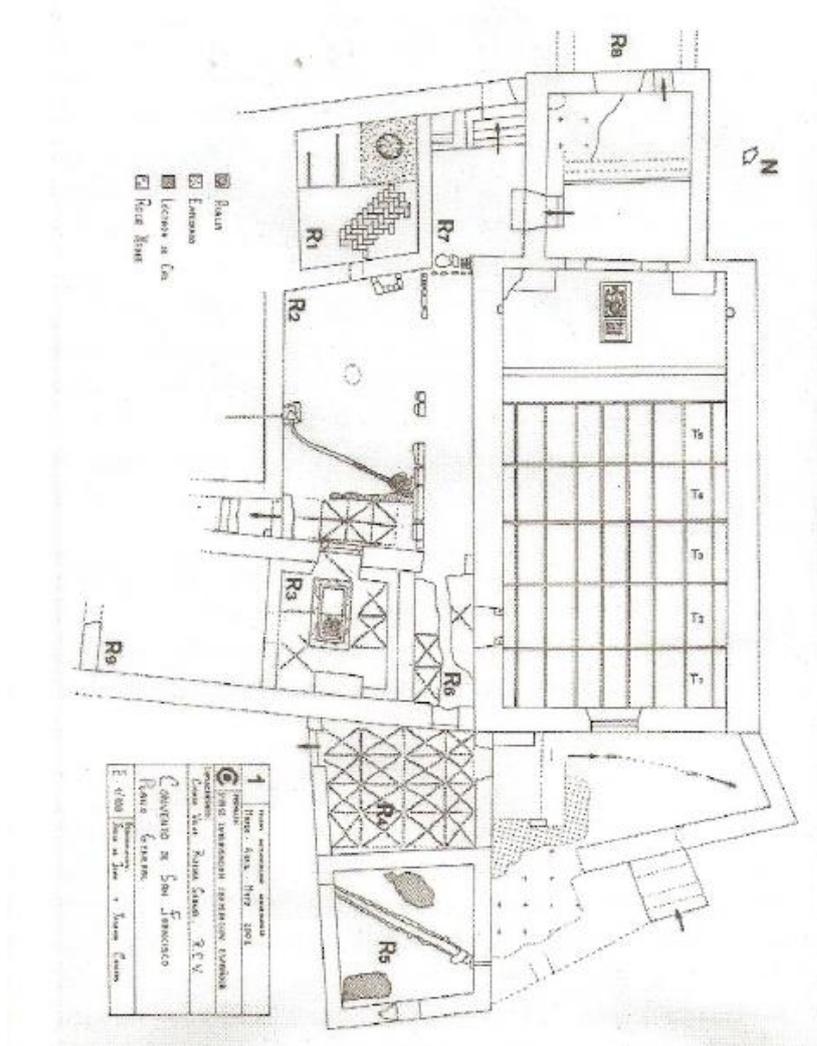
Fig. 13 - Planta do Convento de São Francisco, com a indicação das diferentes áreas de escavação arqueológica entre 1999 e 2000 (Igreja e presbitério; R1 – o armazém; R2 – o claustro; R3 – Capela de D. Manuel de la Cerda; R4 – o locutório; R5 – a cisterna; R6 – salão de entrada do claustro; R7 – salão de saída traseira; R8 – a sacristia, R9 – oficinas, T1 a T5 – enterramentos identificados) (in ARES, CÁCERES, 2002, p. 213).

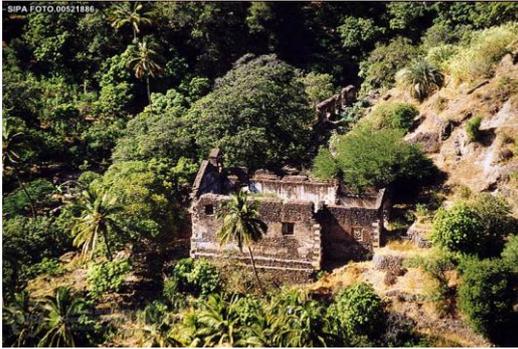
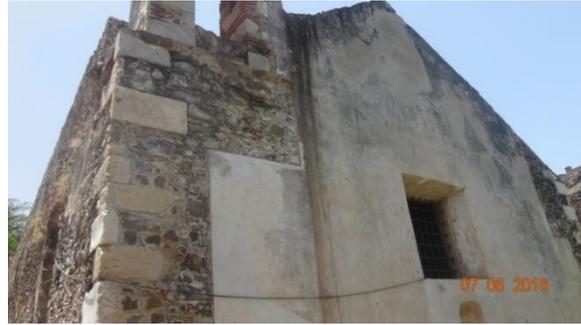
Fig. 14 - Convento de São Francisco antes das intervenções arquitetónicas e arqueológicas em 2000 (Fotografia: SIPA. [Consultado em Setembro 2016] Disponível em: http://www.monumentos.pt/site/app_pagesuser/SIPA.aspx?id=7090. E aspecto actual do frontão da Igreja de São Francisco (Fotografia: Nireide Tavares, 2016).

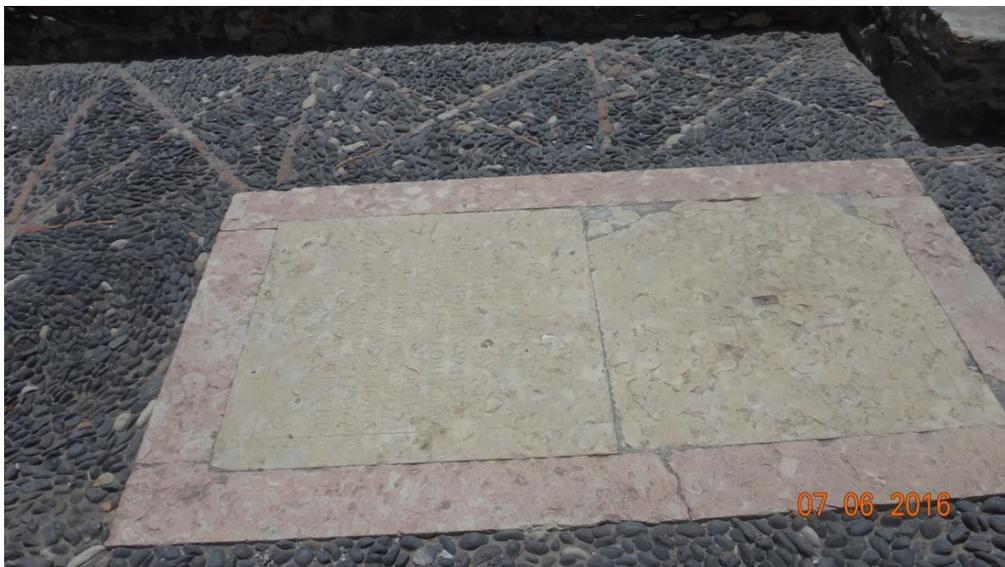
Fig. 15 – Sepultura no interior da Capela e detalhe do acabamento e decoração do solo (Fotografia: Nireide Tavares, 2016).

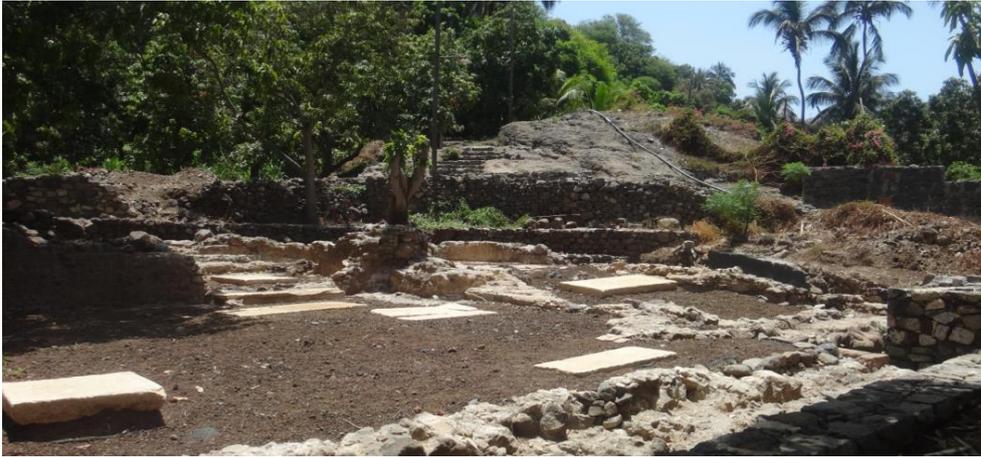
Fig. 16 - Ruínas da Igreja de Nossa Senhora da Conceição (Fotografia: Nireide Tavares, 2016).

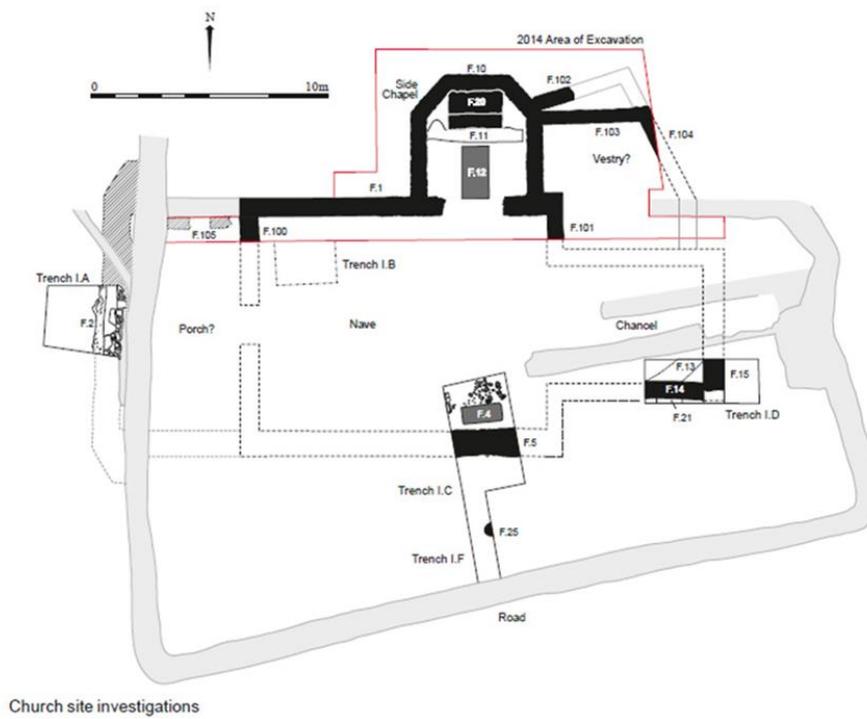
Fig. 17 - Planta da igreja de Nossa Senhora da Conceição, com a indicação de áreas intervencionadas na campanha arqueológica de 2014 (in EVANS *et al*, 2014, p.3).

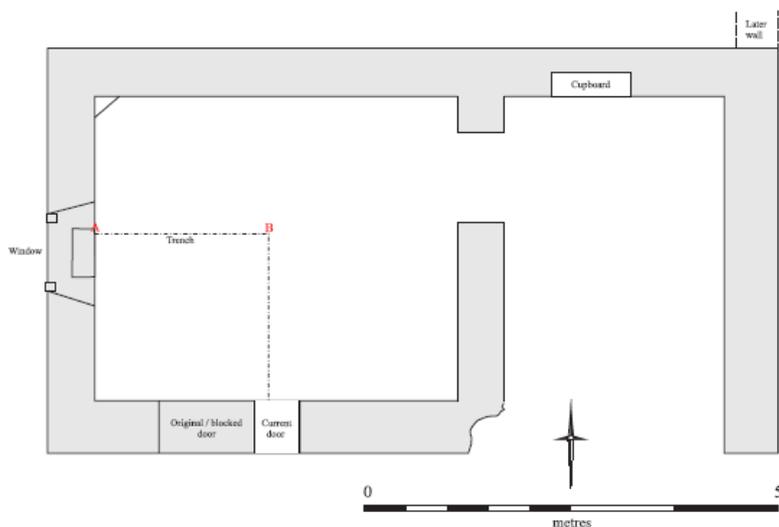
Fig. 23 - Planta da Casa de D. Rosalinda, com os diferentes compartimentos da mesma e suas divisórias (in EVANS, SORENSEN, HILL, RICHTER, 2007, p.37).

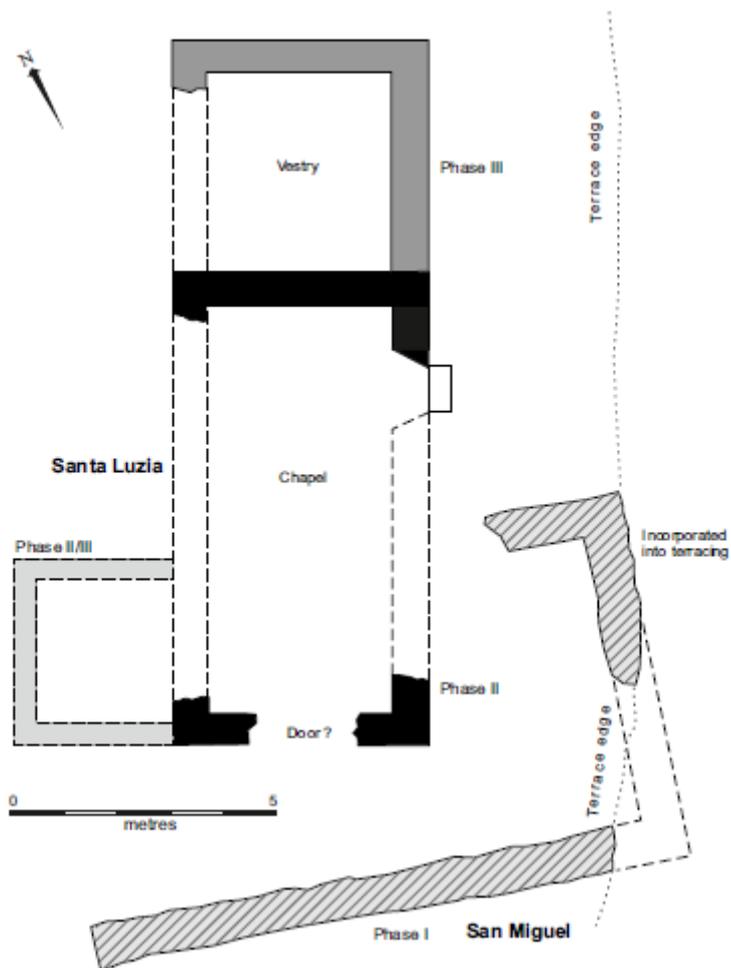
Fig. 31 - Planta da capela de Santa Luzia, e restos do muro da Capela de São Miguel (in EVANS *et al*, 2014, p.13).

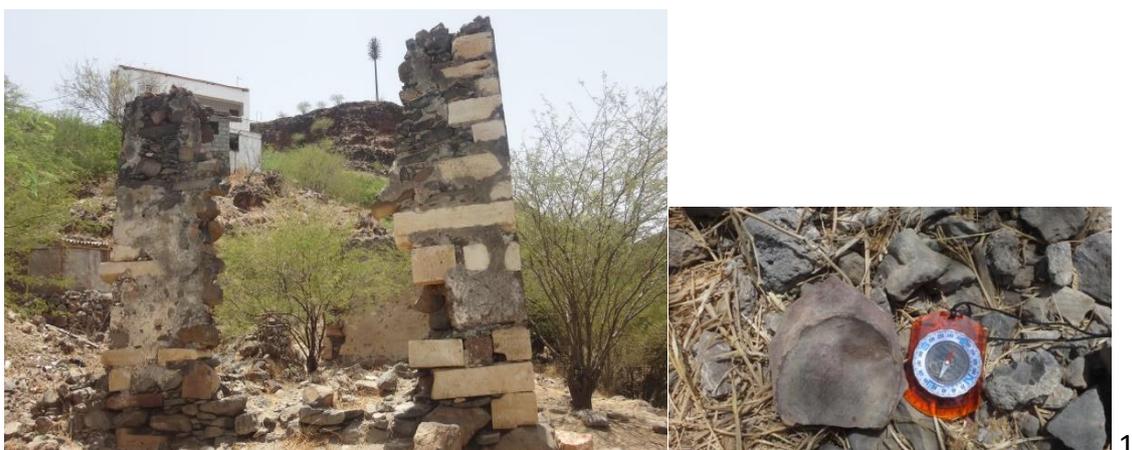
Ameaças Humanas: Depósitos de lixo, dejectos, reaproveitamento de materiais do sítio para outras construções, criação de animais na zona contígua da capela, sítio degradado e sujo.

Fig. 32 - Vista das ruínas da Capela de Santa Luzia, e artefacto cerâmico identificado no sítio (Fotografias: Nireide Tavares, 2016).

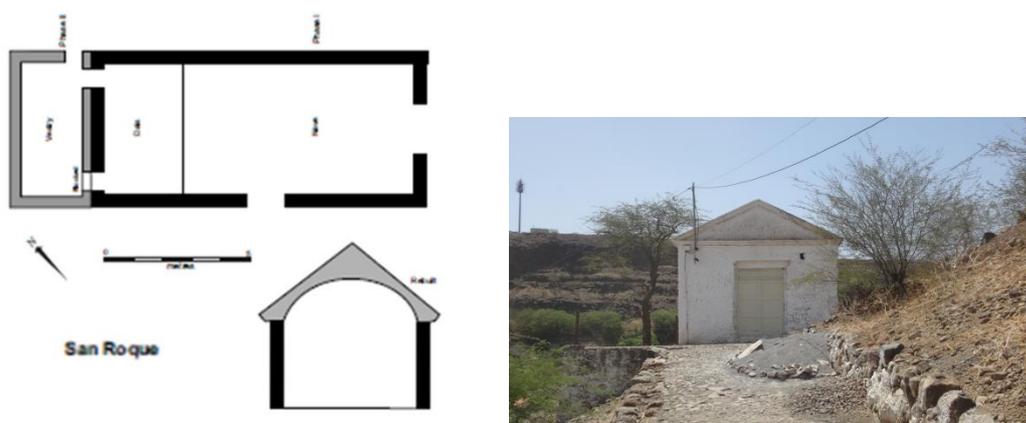
Fig. 33 - Planta da Igreja de São Roque (in EVANS *et al*, 2014, p.13.)

Fig.34 – Igreja de São Roque (Fotografia: Nireide Tavares).

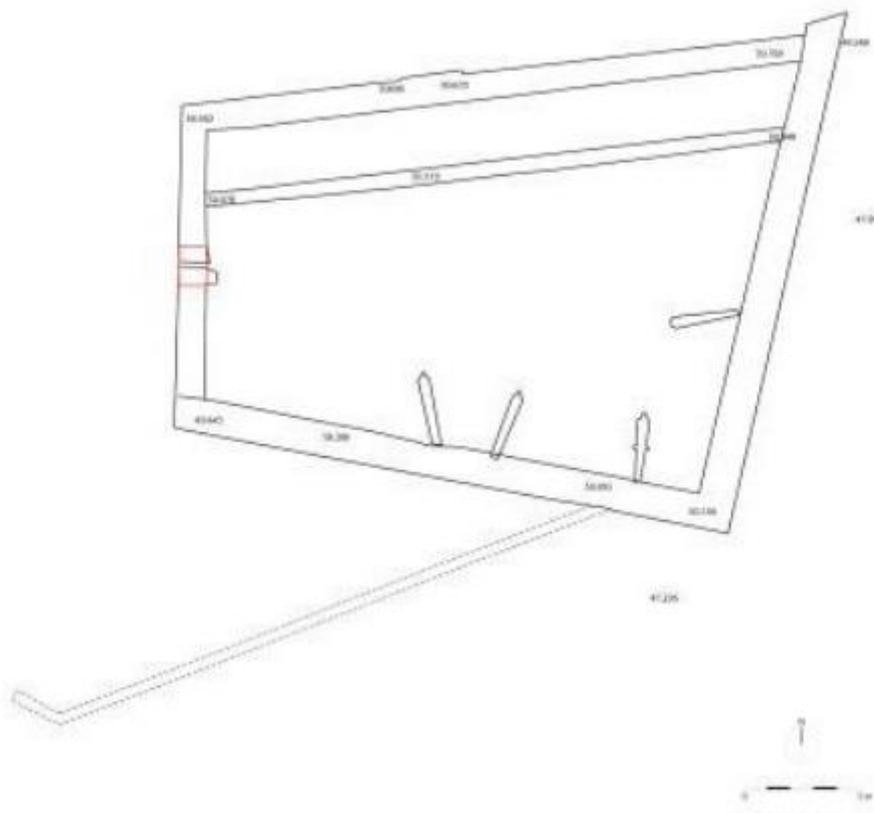
Fig. 37 – Planta do Forte de Santo António (In LOPES, 2015, s/p).

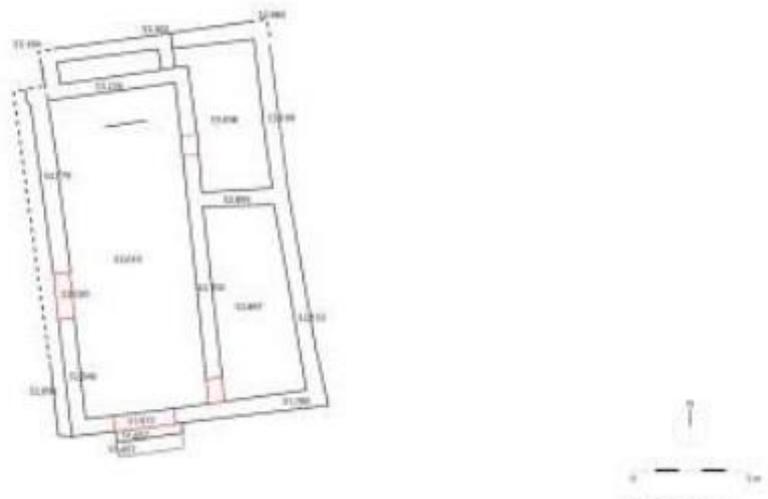
Fig. 39 – Planta da Capela/Ermida de Santo António (In LOPES, 2015, s/p – modificado por Nireide Tavares, 2016).

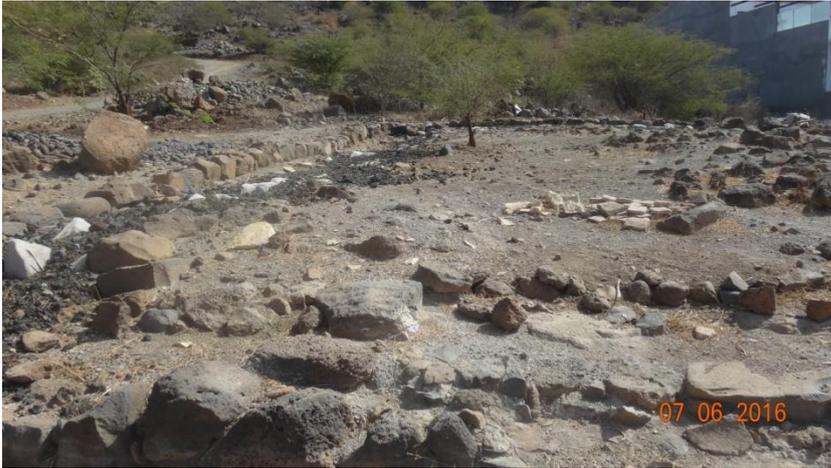
Fig. 40 - Ruínas da Capela/Ermita de Santo António (Fotografia: Nireide Tavares, 2016).

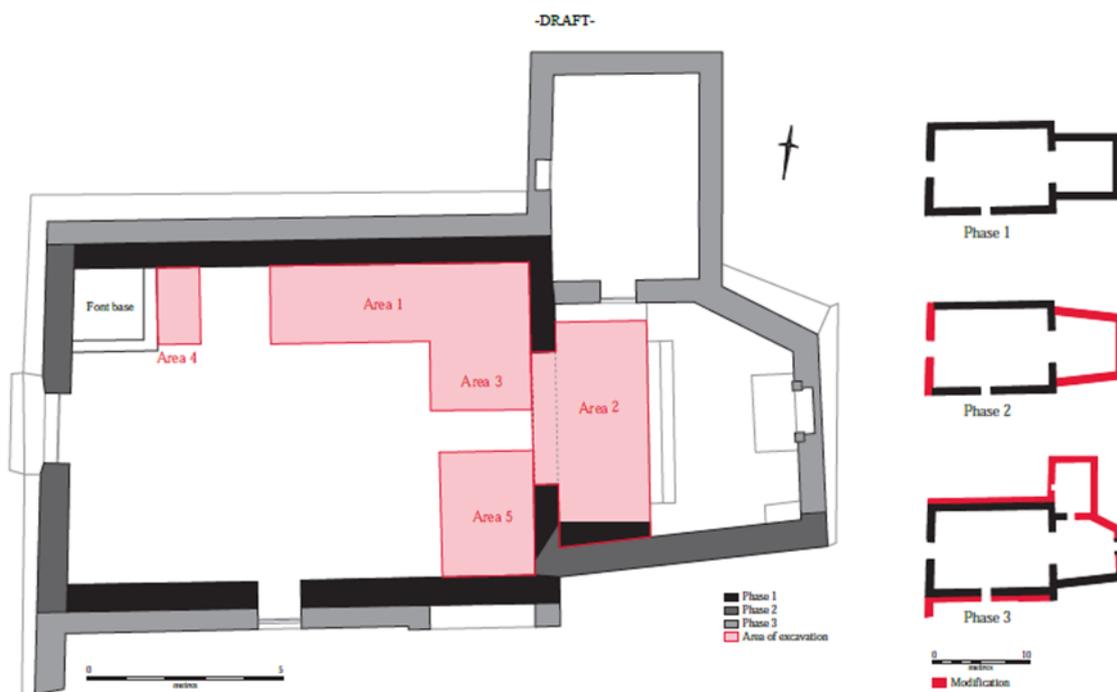
Fig. 43 - Planta da igreja de Nossa Senhora da Luz, e respectivas fases de construção (In EVANS *et al* 2012, p.4).

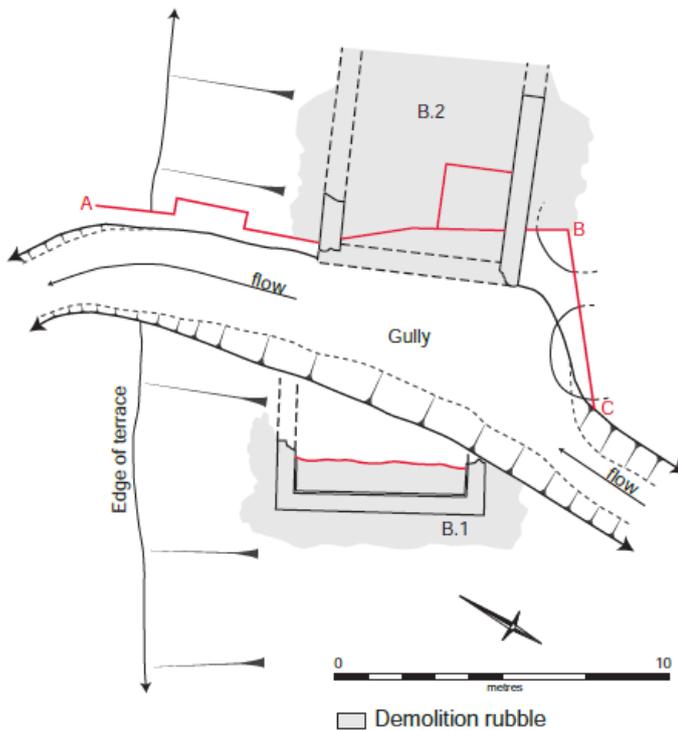
Fig. 45 - Planta do sítio I de Alcatrazes (in EVANS *et al* 2012, p.6).

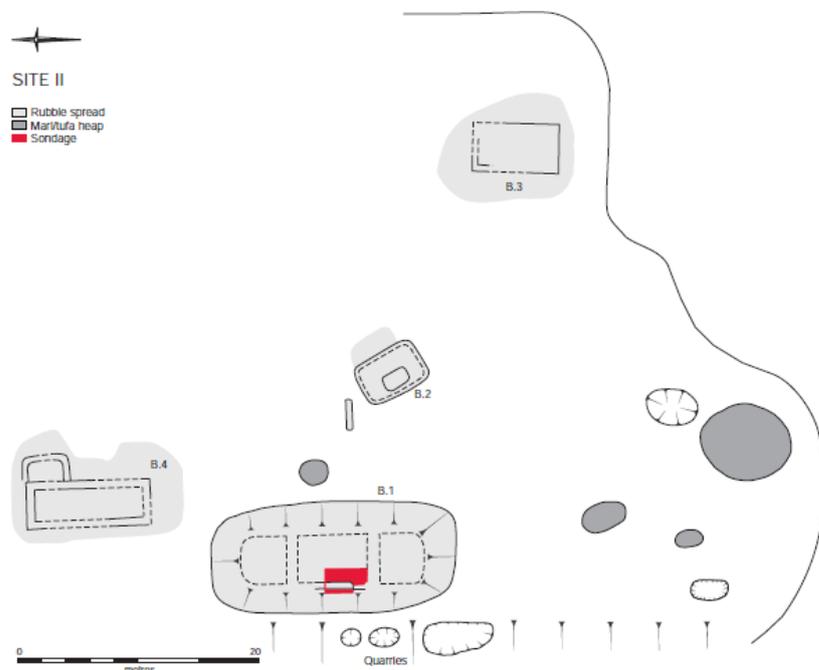
Fig. 46 - Planta do sítio II de Alcatrazes, com as diferentes estruturas (in EVANS *et al*, 2012 p.9).

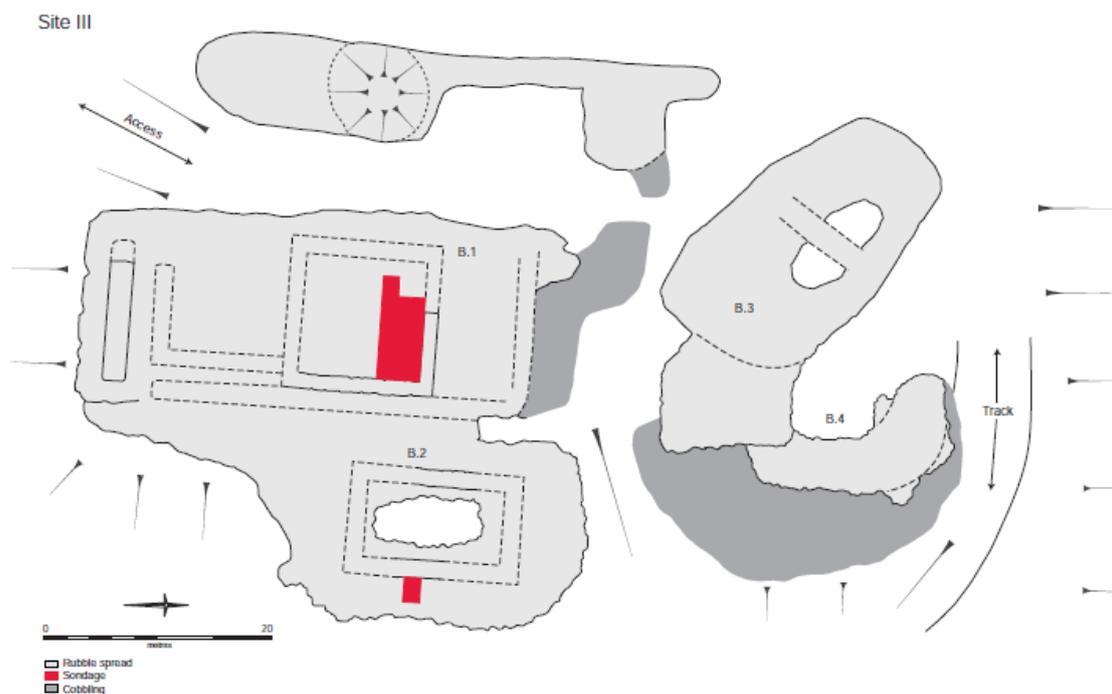
Fig. 47 - Planta do sítio III de Alcatrazes (in EVANS *et al*, 2012 p. 13).

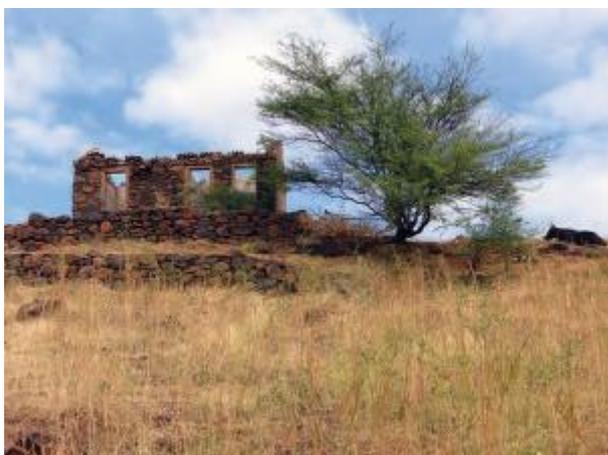
Descrição: Conjunto de 4 ruínas dispostas de forma linear. A primeira, de formato rectangular (9m por 4,5m), apresenta ainda paredes de pé, e são distinguíveis duas portas. A segunda ruína encontra-se bastante degradada. A terceira ruína localizado cerca de 50m à Oeste da primeira ruína possui um contorno rectangular de 11m por 5m, com restos de uma porta central virada para o Sul. A última ruína, a 40m à Leste da primeira, também é rectangular, na proporção de 9m por 7m.

Fig. 51 - Sítio VII de Alcatrazes (in EVANS *et al*, 2012 p.17).

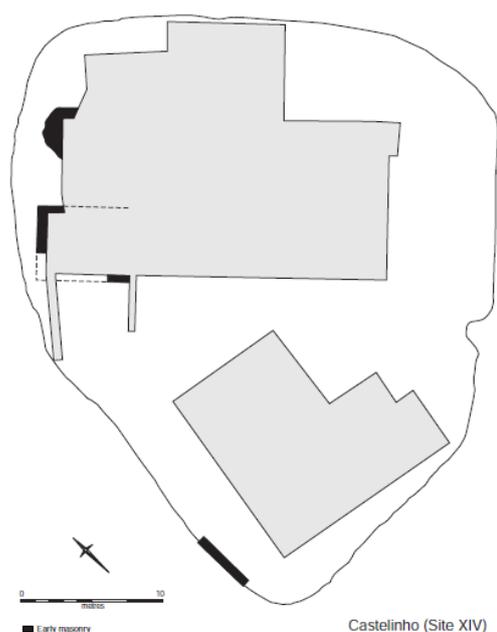
Fig. 58 - Planta do sítio XIV de Alcatrazes, também conhecido como Castelinho (in EVANS *et al*, 2012 p.25).

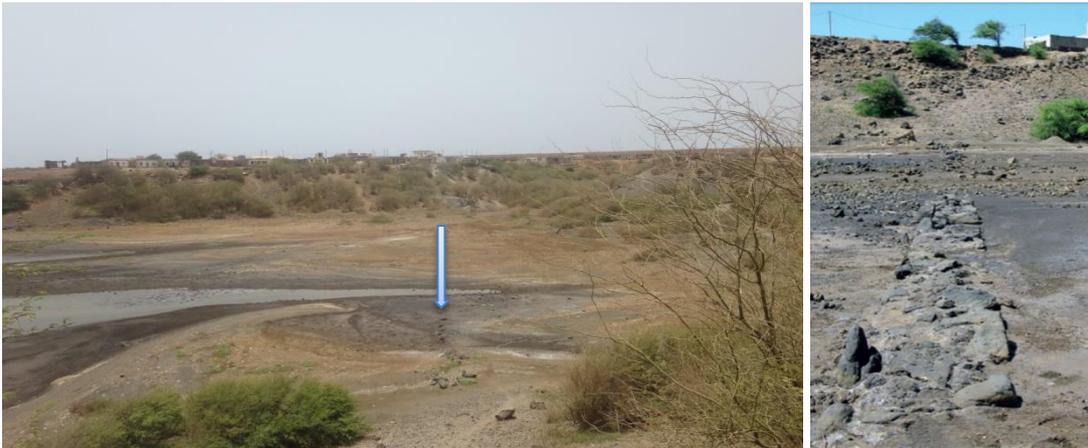
Fig. 59 – Localização da Parede de Mar na Baía, indicada por seta (Fotografia: Nireide Tavares, 2016). Detalhe de parte das ruínas da parede do mar (in EVANS et al, 2012 p.26).

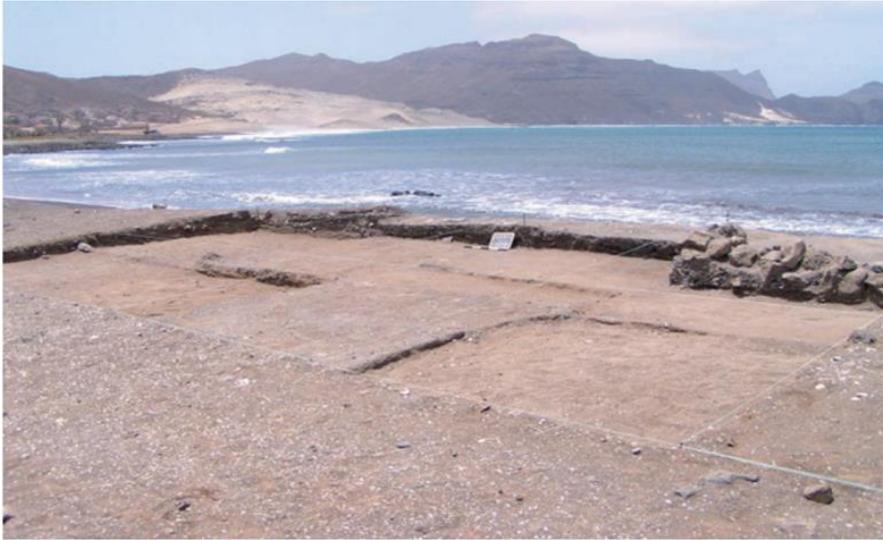
Fig. 60 - Vista geral da escavação do concheiro de Salamansa em 2005 (In CARDOSO *et al*, 2010 p.178).

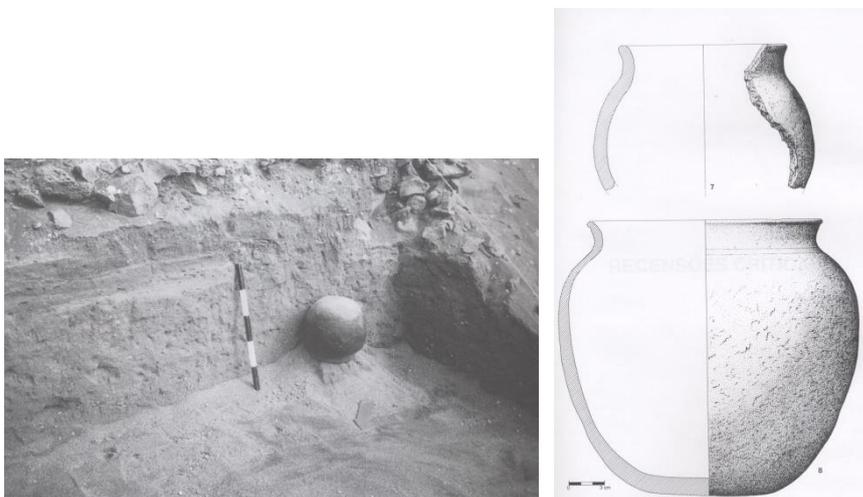
Fig. 61 - Vaso cerâmico depositado ritualmente na base da cabana (in CARDOSO, *et al*, 2002 p. 228, 231).

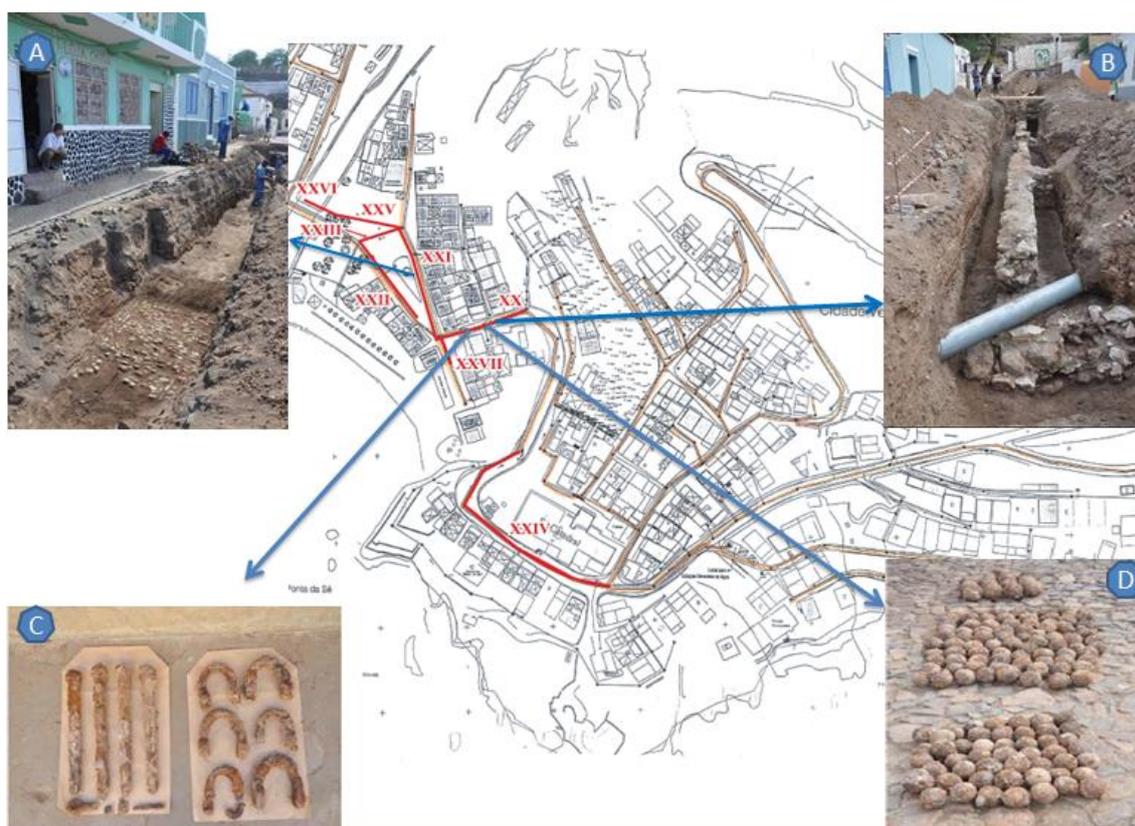
Os vestígios identificados estão entre móveis e imóveis: balas de canhões, manilhas, cerâmicas, muitas estruturas, estas últimas escavadas parcialmente devido ao contexto de intervenção arqueológica em que se inseriam (EVANS, 2009, [s/p]; EVANS et al, 2010 1-5; FERNANDES, s/d; ÉVORA, 2015, p. 22).

Fig. 67 – Trincheiras abertas e investigadas no decorrer dos trabalhos de saneamento (XX, XXI, XXII, XXIII, XXIV, XXV, XXVI, XXVII) e Vestígios arqueológicos móveis e imóveis identificados no decorrer das investigações: A – Piso de uma rua pavimentada de paralelepípedos; B – Complexo de Estrutura subdivididos em vários compartimentos; C – Manilhas e peças de ferro, D – Balas de Canhão (In EVANS, SORENSEN, 2010, p. 1-5. Modificado por Nireide Tavares, 2016).
