航空レーザ傾斜量図を用いた斜面・土石流危険箇所抽出の試み Risk prediction of landslide and debris flow using slope gradation map obtained from airborne laser scanning

The slope gradation map which is obtained from airborne laser scanning is very important tool to detect hazardous sites of landslide, debris flow and others. The features of the images (what the images are represented) in the map were confirmed by field survey. The study area, Tamagashi is situated in the Kibi Plateau area, Okayama City, Japan. The map helps to distinguish between artificial microrelief and natural microtopography very well. Small scarps (even 0.5m high), rocky cliffs and large blocks (larger than 2m) are identified in the map. The detail images of the microrelief suggest threatening sites. The merit of the map leads us to find the site in the field easily. We will not miss the threatening sites by using the map.

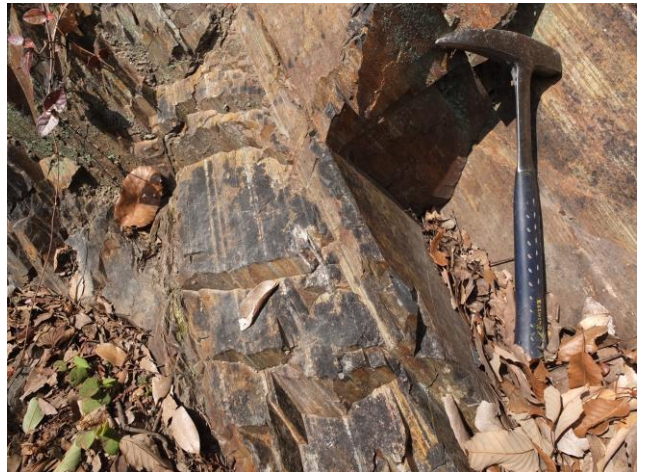
写真4 江尻層コンターライト 薄い細粒~微粒砂岩が平行的に泥岩と互層する。

古生代末期の地層と推測されている超丹波帯江尻層(鈴木ほか,1988)と白亜紀後期花崗岩および石英斑岩からなる(第2図)。江尻層は泥岩と砂岩の互層からなる。砂岩単層が厚さ 5~30cm 程度で級化層理をなし泥岩と互層するタービダイト(写真3)、厚さ1~2cm 程度の微粒で淘汰が良い砂岩層と泥岩(平行葉理をよく伴う)が互層するコンターライト(写真4)、数 m 程度の厚さの砂岩で構成される。これらの岩石は花崗岩の貫入による熱変成作用でホルンフェルス化しており堅硬である。花崗岩は調査地西部に部分的に分布する(写真5)。地表部付近で一部風化し、風化し残った部分が玉石状をなす。石英斑岩は幅数m程度の薄い岩

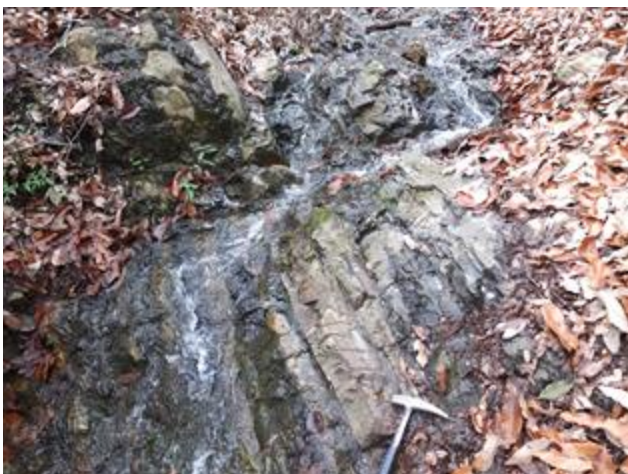
写真3 江尻層タービダイト 砂岩単層は級化をなし、下限はシャープである。上興院北の沢

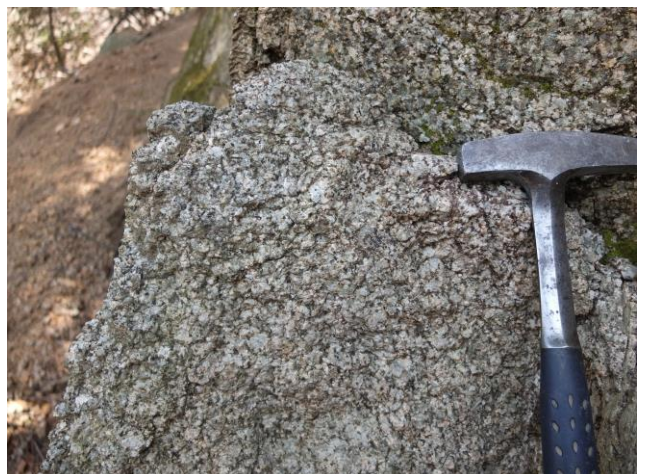
写真5 花崗岩 表層部は風化している。墓地裏の放棄された石切り場

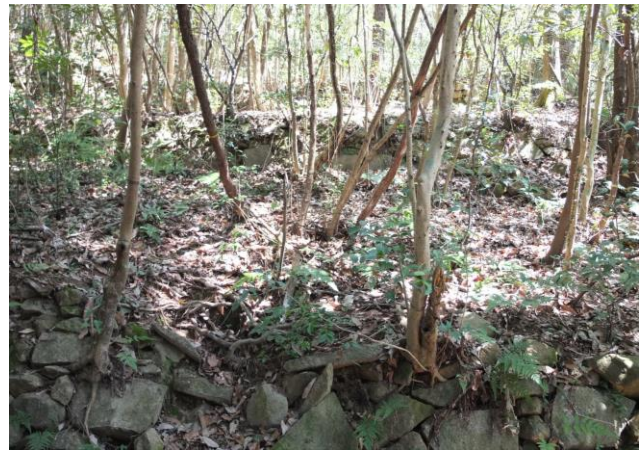
写真7 段々畑であったと推測される。画面の横は 2m で石垣の高さは 70 cm 程度。

①画像イメージと地形や構造物： 人為的な地形としては山道(人が通れる程度)・造成地・炭焼き窯跡・石垣・農地・池跡・古墳などが、自然の地形としては露岩・崩壊地・滑落崖・ガレ場などが読み取れる。山道は連続した細く明るい帯として認められ識別しやすい。灌木や下草が茂って通れない状態でもイメージとして現れる。造成地は第5図の石切り場跡のように切土と盛土による平坦面と急斜面のセットで識別できる。高さが 1m 程度の地形も傾斜量図で識別できる(写真6)。炭焼き窯跡は小さい造成地として識別できる。石垣も線状に連続する暗い斜面として表れる(写真7)。写真8の箇所は筋が円弧をなすことから、急崖かと予測したが、現地で石垣であることが判明した。高位側が平坦すぎるのでこのような形は人為的であるといえる。農地や農地跡も石垣や造成地のイメージの形から推測できる。濃い斜面で縁取られた印象の地形は池の跡と考えられる(写真9)。古墳は周囲の地形と不調和な円形の高まりとして認められる。

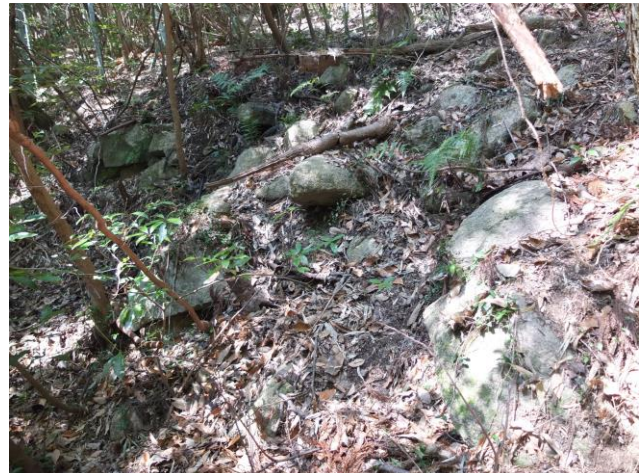
写真8 石垣 高さは約 1m。破損しており斜面がずれて変形している可能性がある。

③斜面崩壊や土石流の発生箇所予測：第4図の地形判読図には斜面に円弧状の線状イメージにより小滑落崖が示されている。現地を確認したところ比高1m弱の滑落崖伴う崩壊地跡である。このような低い滑落崖は現地でも藪に妨げられて識別は容易でない。傾斜量図では円弧状の小崖の連続が判読できるが、現地では藪で見通せないためその形態は把握しにくい。傾斜量図の判読と現地調査を併せて取り組むことによって、このような崩壊跡などの変状を見出すことができる。このように変状箇所の分布を正確に把握することで、将来崩壊が発生する可能性がある危険箇所の抽出が期待される。一方危険箇所の抽出には、その他に現在変状が進行しているかどうか、湧水箇所があるかなども重要な要素である。狛犬台座の傾き(写真16)や石垣の変状(写真8)また湧水箇所(写真17)は現地調査で見出されたものである。このような現象は傾斜量図では見出せない。傾斜量図の判読によって崩壊地などの崩壊跡地の分布を把握し、その確認を含め

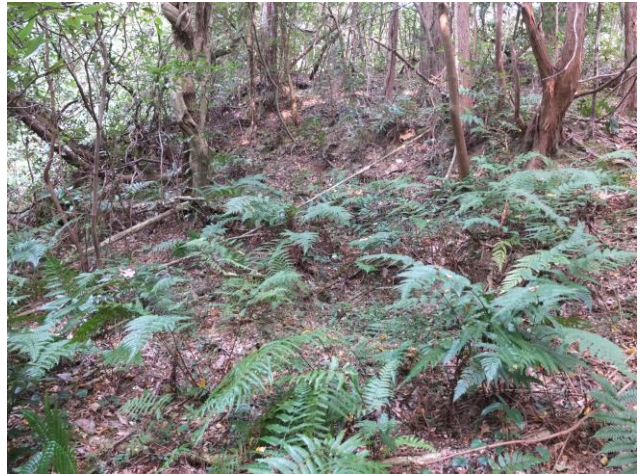
写真 12 小滑落崖の状況 吉備高原面との境界である傾斜変換線の直下に位置する。

自然地形では露岩(写真10)は急傾斜斜面として暗いイメージで現れる(第7図)。孤立した岩塊(写真11)は小さい粒状な形(第7図)として認められる。これは緩傾斜地内であるので、粒状の組織が明瞭である。崩壊地や滑落崖(写真12)は円弧状の形態の急斜面として判読できる(第4図)。急傾斜地内の不安定岩塊(写真13)も傾斜量図では粒状のイメージとして識別できる(第5図)。落石が多いガレ場と地表が表土に覆われた斜面の違いは、後述するように前者はざらつき後者はなめらかなイメージをなす。

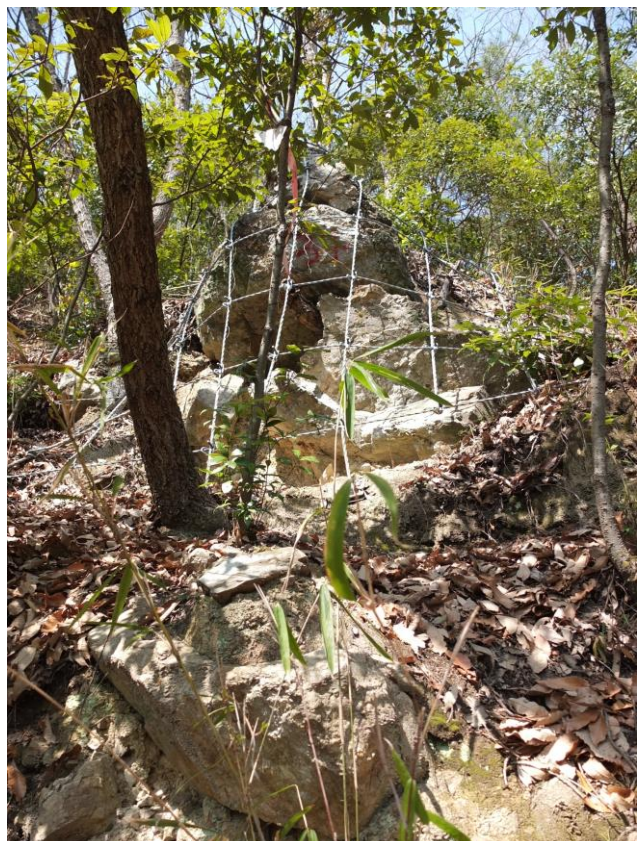
写真 13 急傾斜斜面の不安定な岩塊 ネットで保護されている。

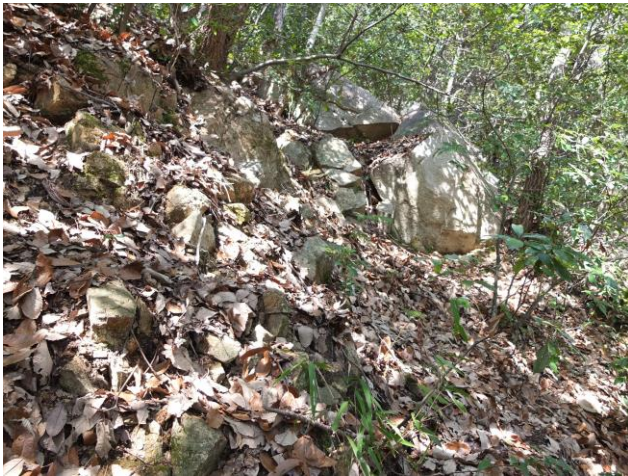
写真14 急傾斜斜面の落石群

そ1500万年前から保存された古い地形で、当時の熱帯環境で形成された古土壌が所々赤土として保存されている。この古い吉備高原面の下は、傾斜変換線を境に急傾斜地になる。この斜面を新規侵食斜面としたが、斜面崩壊や落石が発生している。ほぼ同じ勾配の新期侵食斜面内でも落石が多発している場所と、ほとんど発生していない場所がある。現地調査で確認したところ、前者の領域の傾斜量図は数10cmから1mの落石群(写真14)を反映してざらざらしたイメージ(第6図)になっている。一方後者は落ち葉に覆われて平らな斜面になっており(写真15)、図では平滑なイメージになり(第7図)その違いが識別できる。

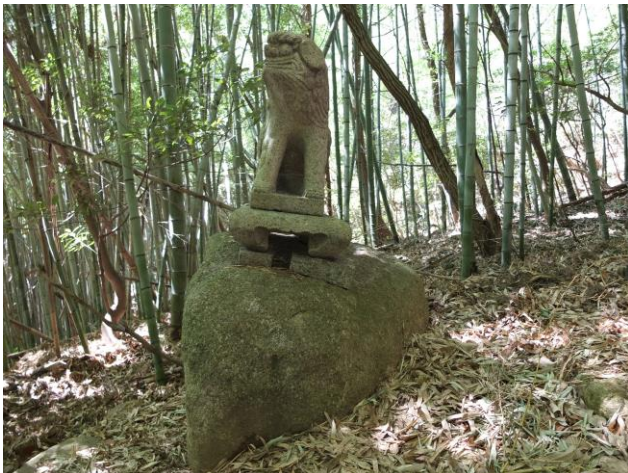
写真16 狛犬の台座が傾いている。この斜面が動いている可能性がある。

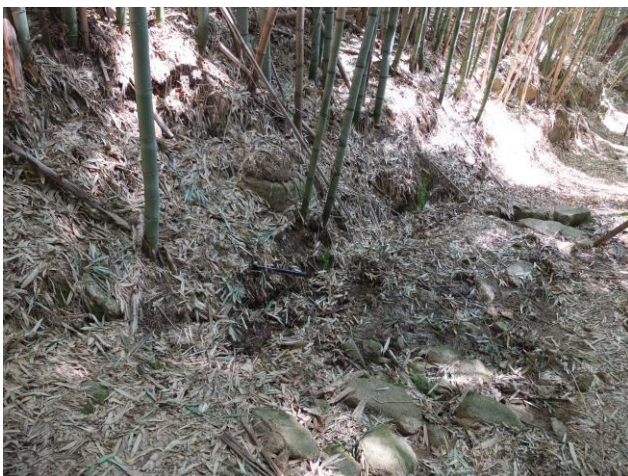
写真17 湧水箇所。狛犬を南方に約50m下った地点。周囲は竹林になっている。
