MÉMOIRE PRÉSENTÉ À
L'ÉCOLE DE TECHNOLOGIE SUPÉRIEURE

COMME EXIGENCE PARTIELLE
À L'OBTENTION DE LA MAÎTRISE EN GÉNIE MÉCANIQUE
M. Sc. A.

INFLUENCE DE LA TEMPÉRATURE DE COUPE SUR LES PROPRIÉTÉS
MÉCANIQUES EN TRACTION UNI-AXIALE D'UN COMPOSITE CARBONE/ÉPOXY
ET ÉTUDE DE L'USINABILITÉ D'UN COMPOSITE LIN/ÉPOXY

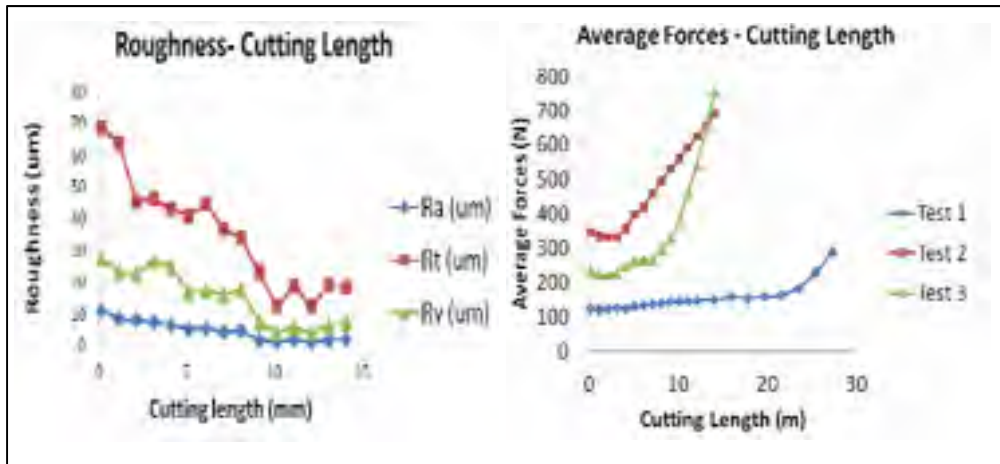
Pour ce qui est de l'usure d'outil, Hamedanianpour (2013) étudie l'influence de l'usure d'outil (exprimée en longueur usinée) sur l'intégrité de surface en détournage d'un stratifié carbone/époxy quasi-isotrope 24 plis. Il montre qu'un outil usé conduit à des forces de coupe élevées et une qualité d'usinage, en termes d'intégrité de surface, inférieure (Figure 1.5). Il observe une fissuration de la matrice, des fibres non coupées ou arrachées et une dégradation (carbonisation) de la matrice, en particulier pour les plis orientés à -45° . Il a aussi montré que l'usure de l'outil diminue la rugosité de surface. Il explique ceci par le fait qu'une usure d'outil plus prononcée produit une température de coupe plus élevée ce qui engendre une fonte de la matrice, du « tartinage » de la résine et une homogénéisation de la surface usinée, ce qui conduit donc à une amélioration de la rugosité. Il conclut donc par le fait que le critère de rugosité seul ne suffit pas à qualifier la qualité de l'usinage. Enfin, il constate que la plus basse usure d'outil a été mesurée pour une avance la plus faible et une vitesse de coupe élevée (respectivement 1524 mm/min et 400 m/min) tandis que la plus forte usure d'outil a été mesurée pour une avance et une vitesse de coupe intermédiaire (respectivement 2794 mm/min, 200 m/min) (Hamedanianpour et Chatelain, 2013). Malheureusement, l'auteur de cet article ne mesure pas la température de coupe ni fait de tests mécaniques, mais on peut largement supposer que l'usure d'outil a une influence sur la température de coupe qui entraîne les défauts de surface qu'il a observé.

Figure 1.5 : Efforts de coupe et rugosité en fonction de la longueur usinée (usure d'outil) (Hamedanianpour et Chatelain, 2013)

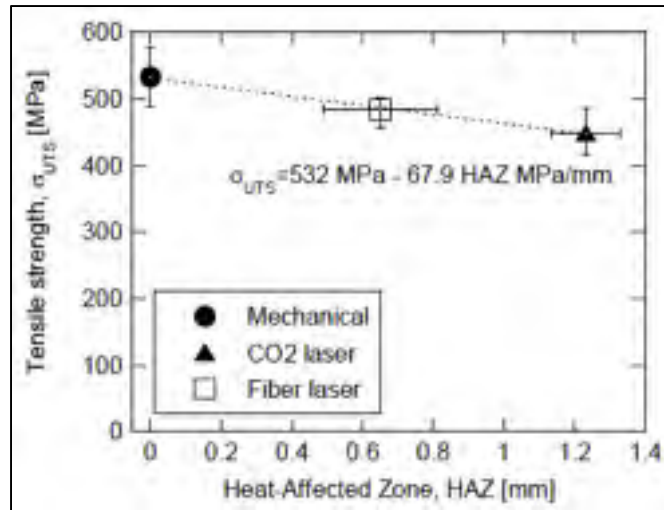
présente une résistance 16% inférieure à la scie. Harada rejoint donc les conclusions d'Herzog (2008) et montre aussi une diminution linéaire de la résistance en traction en fonction de la taille de la HAZ (Figure 1.9). Ce qui prouve que les dommages thermiques sont la cause de la chute de performances mécaniques (Harada et al., 2012).

Figure 1.9 : Résistance en traction en fonction de la largeur de la HAZ (Harada et al., 2012)

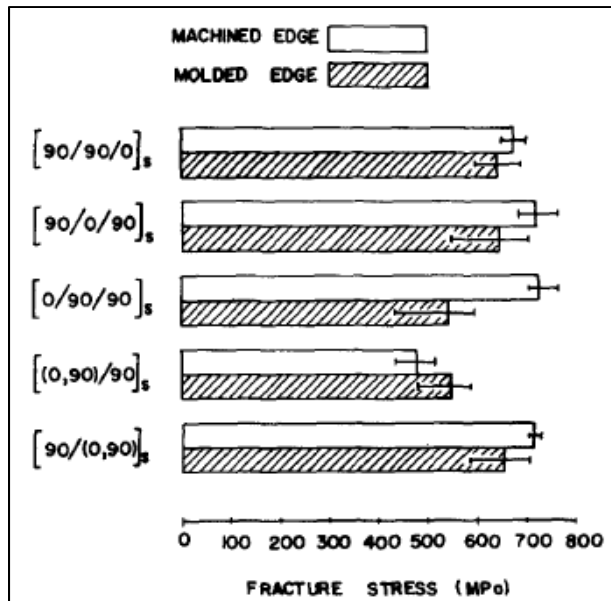
Une autre étude réalisée par De-Almeida et Cândido (1993) compare la résistance en traction quasi-statique d'éprouvettes obtenues par deux méthodes de préparation : une première série d'éprouvettes est directement moulées aux dimensions finales et une autre série usinée et polie. Cinq séquences d'empilement différentes sont également comparées pour chaque méthode de fabrication. Les éprouvettes sont de fortes dimensions 2,1 x 50 x 350 mm. Les auteurs montrent que, de manière générale, les éprouvettes moulées ont une moins bonne résistance en tension que les éprouvettes usinées (voir Figure 1.10). Ceci serait dû à la présence de poches de résines pures et du mouvement des fibres orientées à 0° aux extrémités pour les éprouvettes moulées. Ces poches de résine réduisent considérablement la résistance en tension du composite. Globalement, les éprouvettes moulées ont une résistance en tension 10% inférieure à celles usinées mais elles sont moins sensibles à l'orientation des fibres (De Almeida et Candido, 1993).

Figure 1.10 : Contrainte ultime en traction
(De Almeida et Candido, 1993)

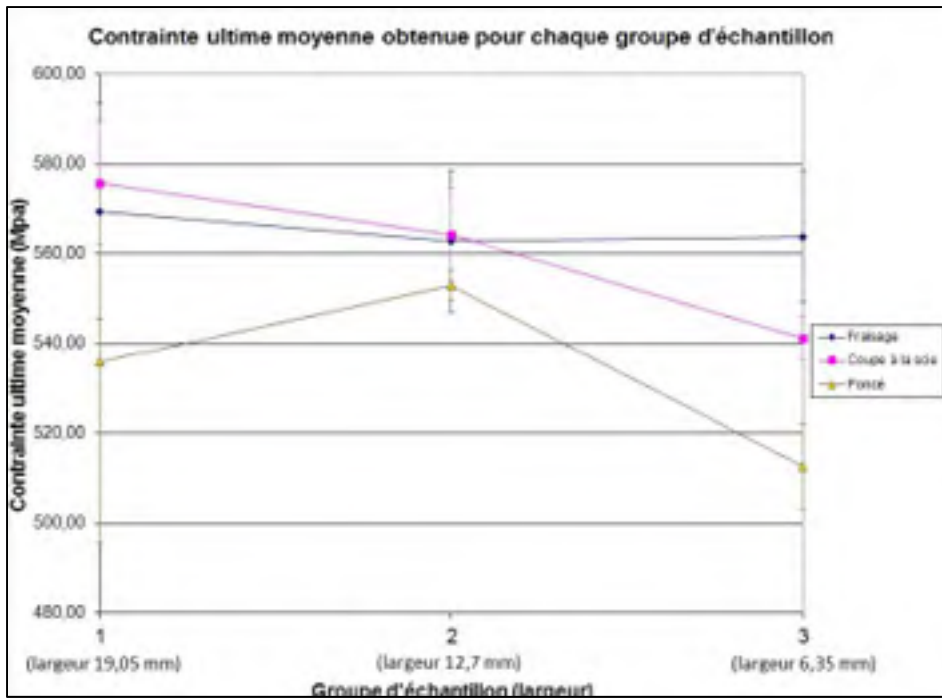
Généreux (2012) étudie les dommages (rugosité et délaminage) induits lors de l'usinage en détournage et analyse la contrainte en tension. L'auteur utilise trois méthodes de coupe : découpe à la scie abrasive, découpe à la scie suivi d'un polissage et fraisage. Il utilise trois largeurs d'éprouvettes : 19,05 mm; 12,7mm et 6,35mm pour une épaisseur de 3,56 mm et une longueur de 254 mm. L'auteur se situe hors norme au niveau de l'épaisseur pour des éprouvettes de traction et s'attend à ce que l'influence des défauts d'usinage sur les propriétés mécaniques soit plus significative lorsque la largeur d'éprouvette diminue. Le contrôle par microscope (MEB) a montré que le ponçage et le fraisage cause une dégradation thermique de la matrice et que le fraisage entraîne la formation de cratères pour les plis à -45°. Ces dégâts ne sont pas observés pour les échantillons coupés à la scie pour cause d'utilisation d'eau comme lubrifiant (non utilisé pour les autres méthodes). Aucune différence significative n'a été observée sur la contrainte ultime en tension entre les différents échantillons même pour le pire endommagement causé par le fraisage, pour cause de trop peu d'échantillons. Le fraisage semble avoir la meilleure contrainte et le ponçage la pire, le module d'élasticité et la contrainte ultime diminuent avec la diminution de la largeur d'éprouvette. (Voir figure 1.11 et 1.12). L'auteur n'a pu établir de modèle à cause du trop grand nombre d'éprouvettes rejetées et du peu d'éprouvettes viables ainsi qu'un fort écart type dans les mesures. Il conclut qu'il ne semble pas y avoir d'influence entre les défauts causés par l'usinage et les propriétés mécaniques en tension (Généreux, 2012). Cependant, ses résultats sont à nuancer, l'auteur semble avoir eu des difficultés dans ses essais de traction.

Figure 1.11 : Évolution de la contrainte ultime en fonction de la largeur d'éprouvette (Généreux, 2012)

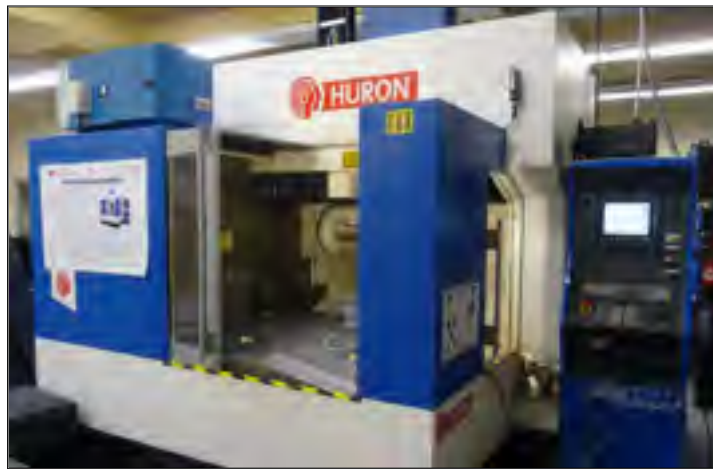
L'ensemble des opérations d'usinage sont effectuées sur une MOCN Huron K2X10 équipée d'une broche tournant à 28000 tr/min maximum et d'une puissance de 30 kW contrôlée par un directeur de commande SIEMENS 840D (Figure 1.13).

Figure 1.13 : Centre d'usinage

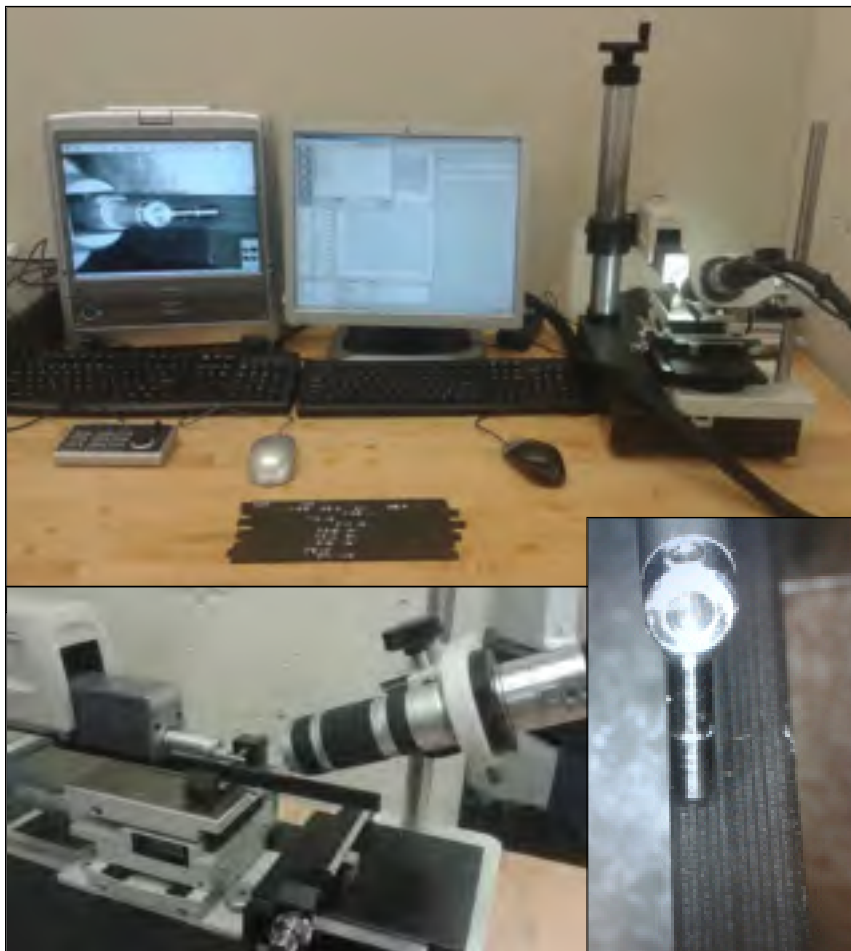
Suite à l'analyse de la surface, on procède à la mesure de rugosité. On cherche ici à montrer si l'usure d'outil ou la température de coupe a une influence sur la rugosité de surface. Pour cela, la mesure se fait à l'aide d'un rugosimètre SurfTest SJ-400 de Mituyo équipé d'une pointe diamant de 90° et de rayon 2 μm en association avec le logiciel d'acquisition SURFPAK-SJ. L'éprouvette est montée dans un étai mobile suivant les trois axes pour éviter toute dispersion entre différentes éprouvettes. Pour améliorer la précision de la mesure, un microscope optique KEYENCE VHX-500FE est associé pour contrôler la position exacte de la pointe diamant du rugosimètre et assurer la mesure suivant un seul et même pli (Figure 1.22).

Figure 1.22 : Mesure de rugosité

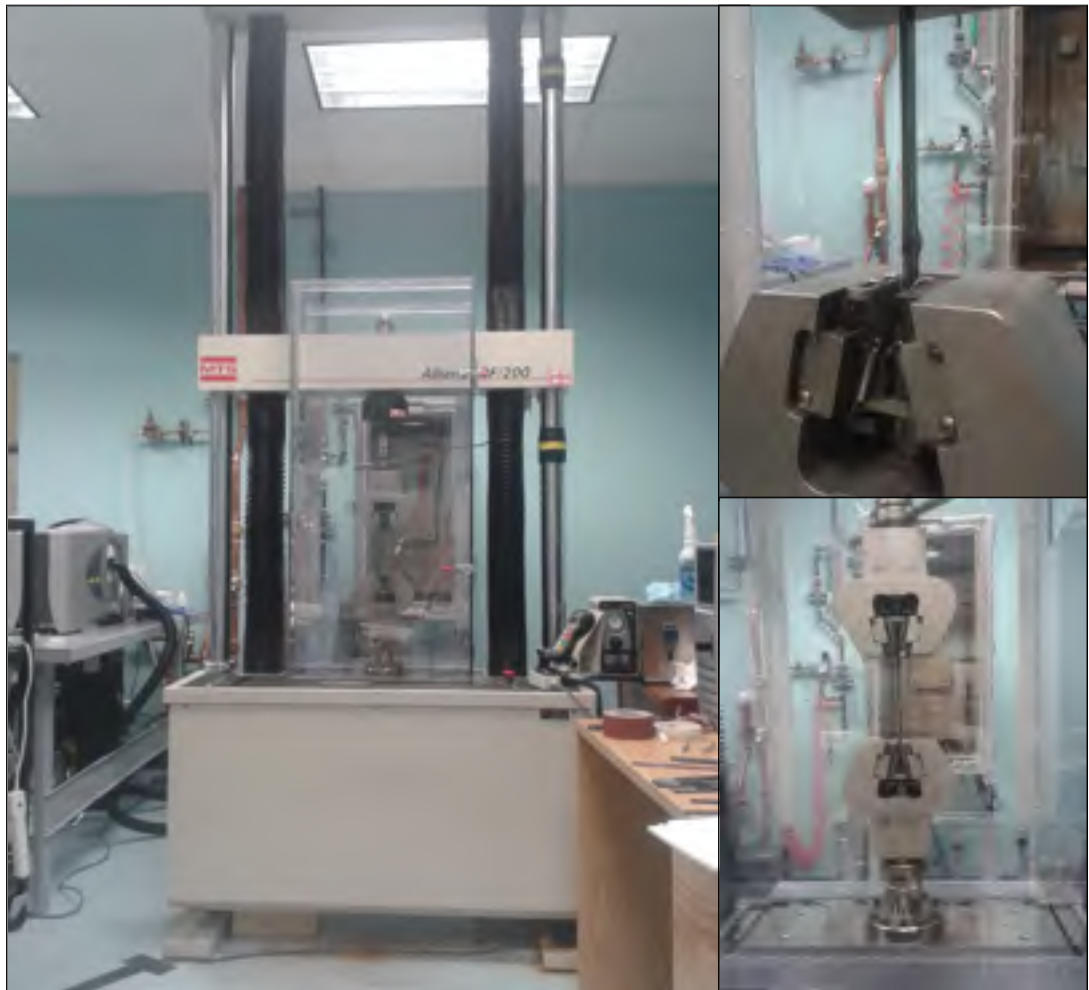
Pour la suite, les propriétés mécaniques en traction uni-axiale du stratifié sont obtenues. Ces essais sont réalisés sur la machine de traction Alliance RF/200 (Figure 1.23). Ils suivent en parti la norme ASTM D3039/D3039M-00.

Figure 1.23 : Machine de traction

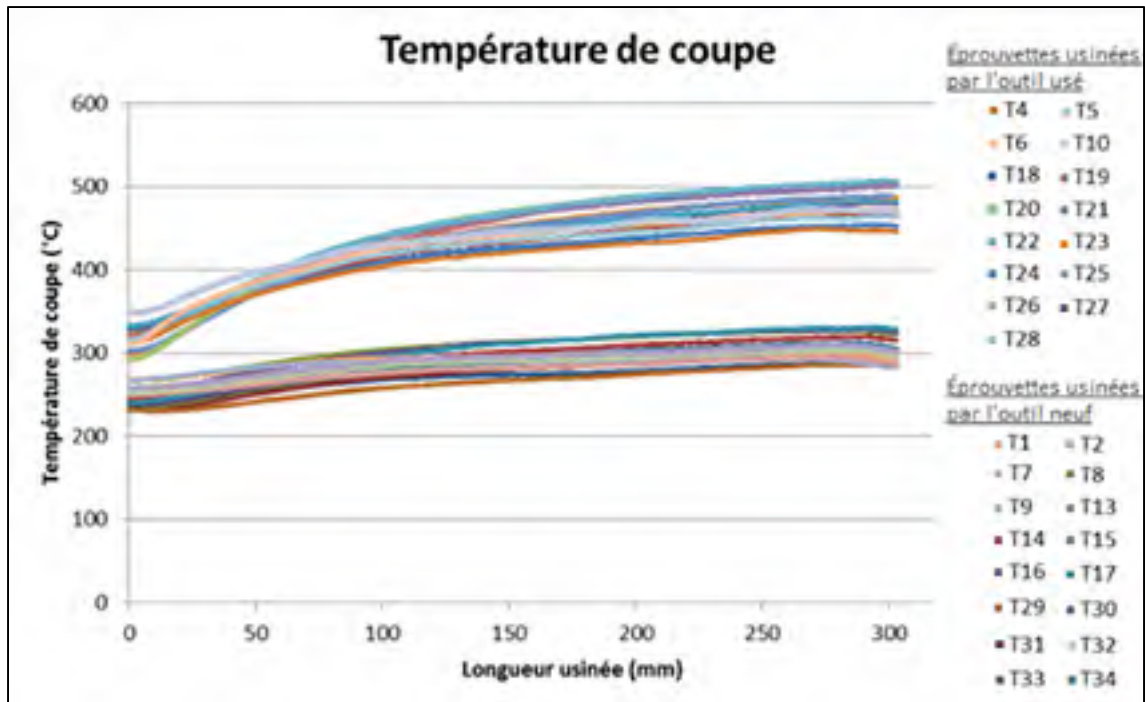
En ce qui concerne la température de coupe, l'outil neuf a été préchauffé à 350°C et une température de coupe constante de 300°C fut obtenue. La température a été constante tout le long de l'éprouvette, ce qui est excellent (Figure 1.26 et Figure 1.27). Pour le deuxième outil (outil usé), l'outil a été préchauffé à 400°C, pour une température de coupe de 475°C. Il a été impossible de préchauffé d'avantage l'outil, car la résine maintenant le thermocouple a tendance à entrer en ébullition au-delà de 400°C. Ainsi, il a été impossible d'obtenir de pallier de température constante (Figure 1.26 et Figure 1.27). L'intervalle de temps entre la fin du préchauffage et le début de l'usinage entraîne une baisse de température jusqu'à 250 - 300°C pour les deux outils. Globalement, pour chaque condition, les profils de température entre les échantillons sont identiques.

Figure 1.26 : Profils des températures de coupe

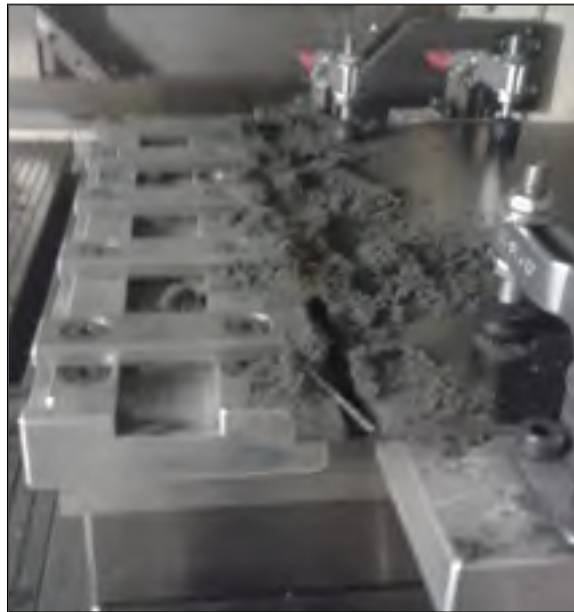
Le sens d'usinage a été relevé sur les éprouvettes, en particulier pour celles usinées par l'outil usé où la température de coupe n'est pas constante tout le long de l'éprouvette. Il sera ainsi possible de voir si la rupture en traction se fait dans la zone la plus affectée thermiquement. On distingue aussi une grande influence de l'usure d'outil sur la température de coupe mais aussi sur le copeau obtenu. En effet, avec l'utilisation d'un outil usé, la température de transition vitreuse de la résine est largement atteinte, ce qui se traduit par la fonte de la résine, et le copeau qui est normalement une poudre noire fine avec un outil neuf, se transforme en une sorte de pâte qui reste concentrée sur la zone de coupe. Cette pâte peut aussi être à l'origine d'une mauvaise évacuation de la chaleur, ce qui augmente l'endommagement thermique (notamment sur la surface supérieure). On a aussi pu constater l'apparition de fumée lors de l'usinage, et le copeau sous forme de pâte fumait encore 5 minutes après la fin de la coupe (Figure 1.28).

Figure 1.28 : Copeau sous forme de pâte (produit par l'outil usé)

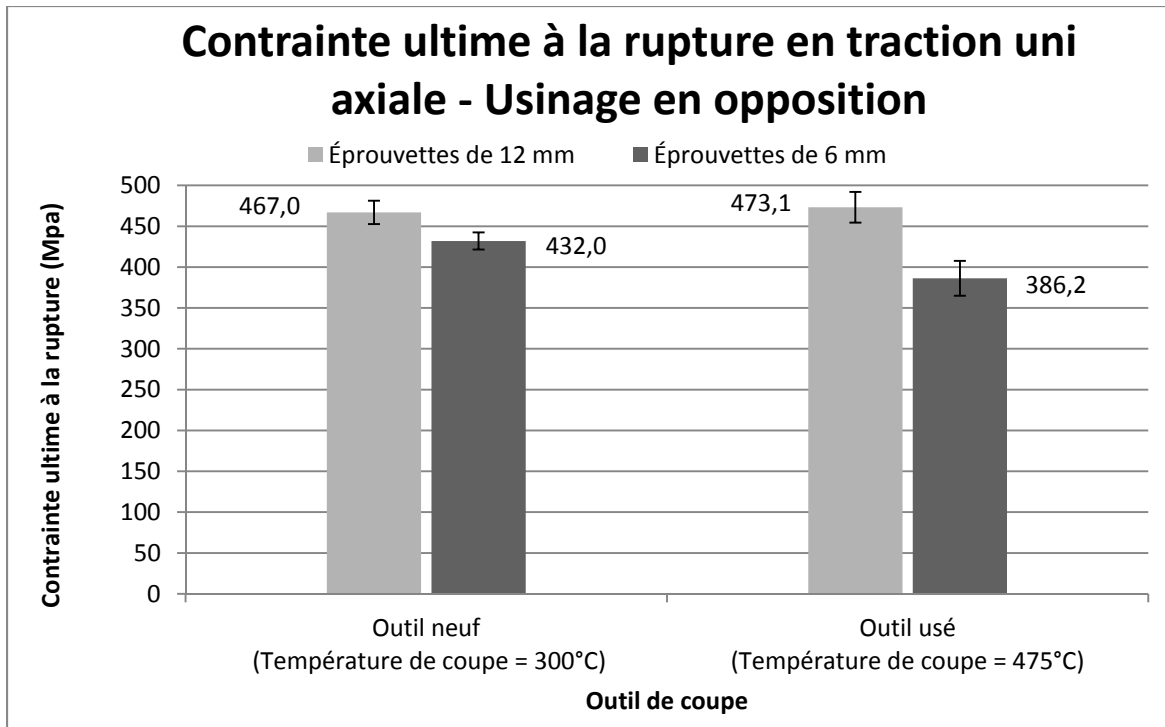
Il semble donc que l'usure d'outil a une influence sur les propriétés mécaniques à partir d'une largeur critique. Malheureusement, il est impossible de distinguer si les défauts mis en évidence et occasionnant les pertes de résistance sont d'origine mécanique ou thermique. En effet, pour les éprouvettes usinées avec un outil neuf par exemple, il ne devrait y avoir aucune différence dans la contrainte ultime entre les deux types d'éprouvettes puisqu'une contrainte est indépendante de la section (donnée en MPa assimilable à une pression). En prenant comme hypothèse que le matériau usiné avec un outil neuf n'est pas affecté thermiquement, la baisse de propriété pour les éprouvettes de 6 mm de large montre bien que les défauts d'origine mécanique sont en partie à l'origine de cette baisse observée.

Figure 1.38 : Contrainte ultime à la rupture en traction uni-axiale – Usinage en opposition

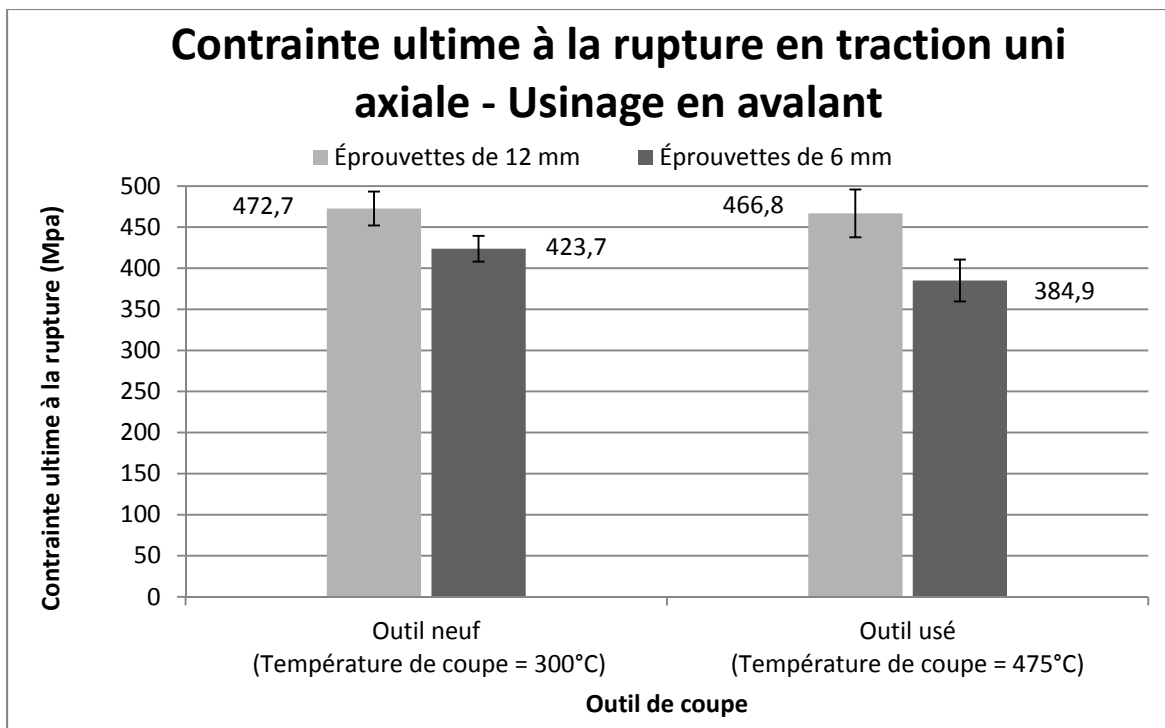
Figure 1.39 : Contrainte ultime à la rupture en traction uni-axiale – Usinage en avalant

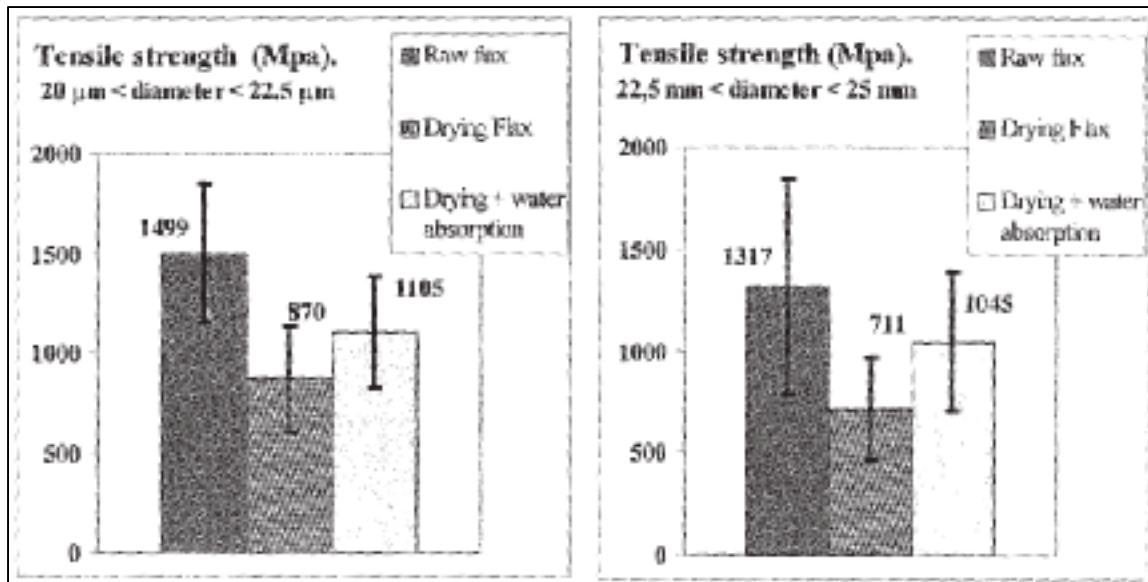
Figure 2.8 : Influence de la température sur la résistance en traction des fibres de lin (Baley, Morvan et Grohens, 2005)

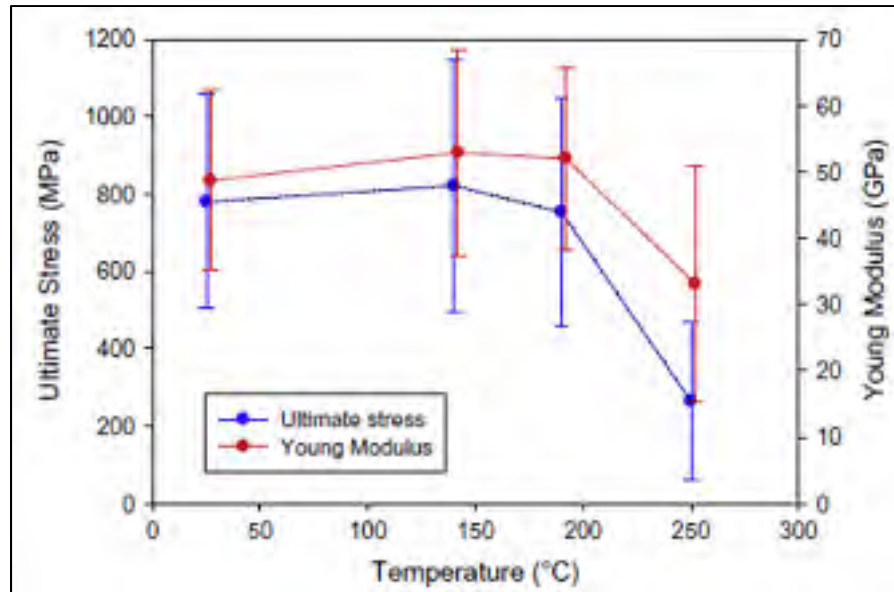
Figure 2.9 : Contrainte à la rupture et module d'Young en fonction de la température (exposition de 8 min) (Gourier et al., 2014)
