## Valutazione della capacità di rientro alla base di un elicottero in presenza di danno balistico ad un albero di trasmissione della linea rotore di coda

L. Giudici, A. Manes, M. Giglio

**RIASSUNTO.** Nella progettazione di un elicottero militare, destinato ad operare a bassa quota e in ambiente ostile, il danneggiamento di componenti critici, conseguente ad impatto balistico, riveste un ruolo primario nella valutazione delle possibilità di sopravvivenza dell'intera macchina. In questo articolo è quindi proposto uno studio sperimentale, suddiviso in diverse fasi, riguardante la verifica della capacità di un elicottero di portare a termine una missione di rientro alla base a potenza ridotta e in presenza di danneggiamento balistico ad un albero di trasmissione della linea rotore di coda.

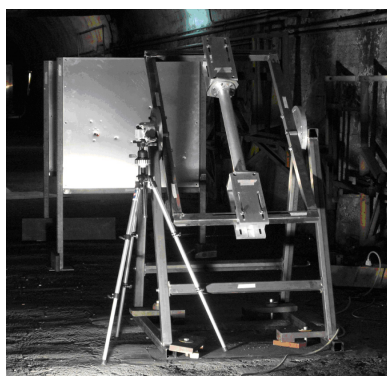
Figura 4: Banco di sostegno e sistema per la misura della velocità residua

Analizzando le metodologie utilizzate in altre indagini sperimentali [4-15] per la misura della velocità residua del proiettile, è stato sviluppato un sistema basato sull'applicazione di due accelerometri a due lamine sottili di alluminio, definito per chiarezza espositiva *metodo delle lastre sacrificali*: la perforazione delle due lastre genera due segnali distinti che vengono registrati da un sistema di acquisizione in grado di calcolarne l'intervallo temporale di emissione; nota la distanza fra le lastre si determina facilmente la velocità del proiettile. Per non compiere una sottostima è stata fatta inoltre una valutazione dell'energia cinetica dissipata per la perforazione di una lastra. Il sistema realizzato permette inoltre di stimare la deviazione subita dal proiettile a causa dell'impatto contro il bersaglio, e di valutare la distanza reale percorsa dal proiettile fra le due lastre: ciò può essere compiuto confrontando le posizioni dei fori al termine di ogni test con le posizioni dei fori ottenuti da uno sparo "a vuoto", cioè senza bersaglio montato.

Poiché dopo i primi test sono state osservate deviazioni modeste della traiettoria del proiettile, si è ritenuto vantaggioso, al fine di migliorare l'accuratezza della misura della velocità, sfruttare l'indipendenza dei due telai incrementandone la distanza reciproca.

Analogamente, l'allontanamento della prima lastra dal telaio di supporto degli alberi, ha consentito un più agevole riconoscimento dei fori del proiettile da quelli dovuti all'impatto di eventuali frammenti. La Fig. 4 mostra il banco di sostegno dei provini dietro al quale si trova il sistema per la misura della velocità residua del proiettile. In Fig. 5 è riportata un'immagine del proiettile 7.62 NATO utilizzato.

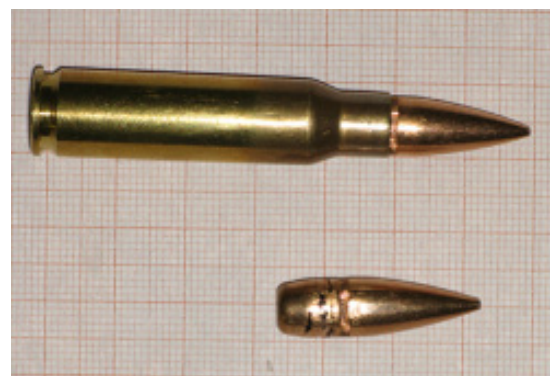
Figura 5: Il proiettile 7.62 NATO; inferiormente solo la "pallottola" estratta dal bossolo.

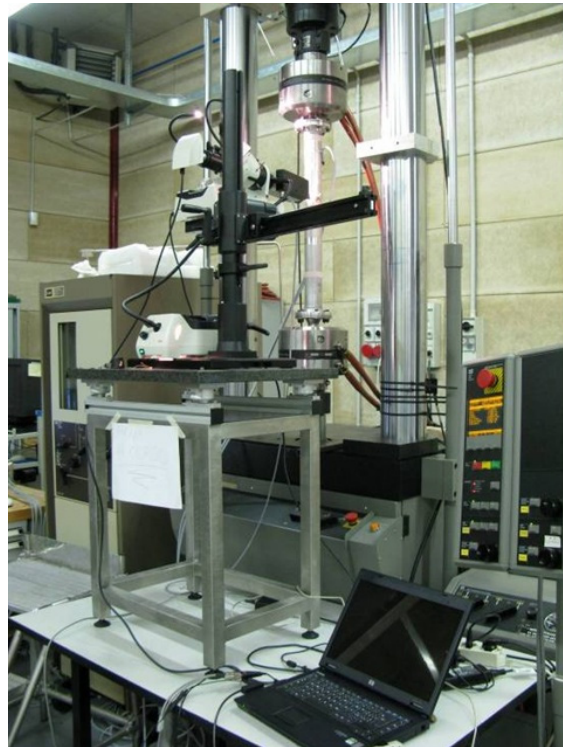
Figura 10: Strumentazione utilizzata per monitorare l'avanzamento delle cricche.

Durante le prove di fatica torsionale è stata inoltre monitorata la propagazione delle cricche, osservate mediante un microscopio ottico, dotato di hardware e software per l'acquisizione di immagini.

Nella Fig. 9 sono visibili le fotografie ingrandite di una cricca, mentre le Fig. 10 e 11 mostrano rispettivamente la strumentazione utilizzata per monitorare le cricche ed il particolare della zona monitorata di un provino.

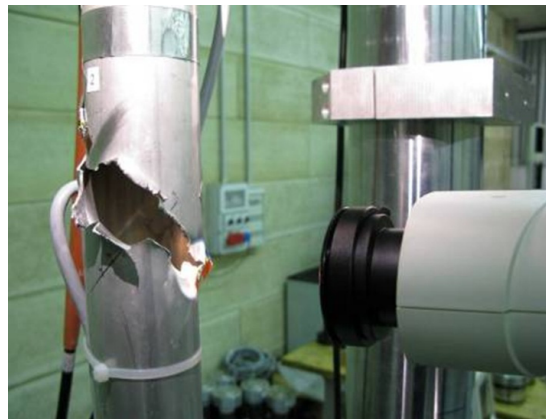
Figura 11: Fotografia di un albero danneggiato dopo l'impatto balistico.

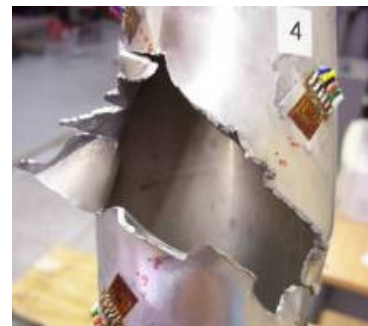
Figura 13: Fotografia del provino danneggiato al termine della prova statica.

La rottura nel test effettuato sul provino danneggiato dall'impatto balistico si è verificata a partire dagli apici del foro, lungo un'elica cilindrica inclinata a 45° rispetto all'asse del provino, come visibile nella Fig. 13.

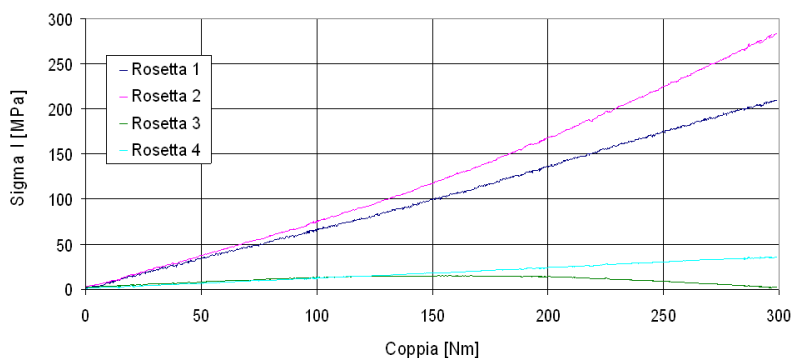
Figura 15: Andamento dello sforzo principale  $\sigma_I$  ricavato sulla base dei dati estensimetrici durante la prova statica.

Elaborando i segnali estensimetrici acquisiti si vede, come era lecito attendersi, che la sollecitazione massima si ha in prossimità degli apici del difetto, in cui sono stati rilevati gli sforzi principali più elevati, rappresentati dalle curve blu e viola nelle Fig. 15 e 16 e riferiti a rosette posizionate come in Fig. 17.

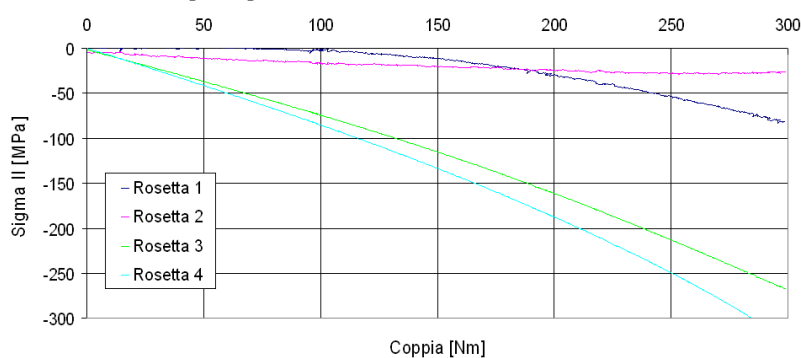
Figura 16: Andamento dello sforzo principale  $\sigma_{II}$  durante la prova statica.

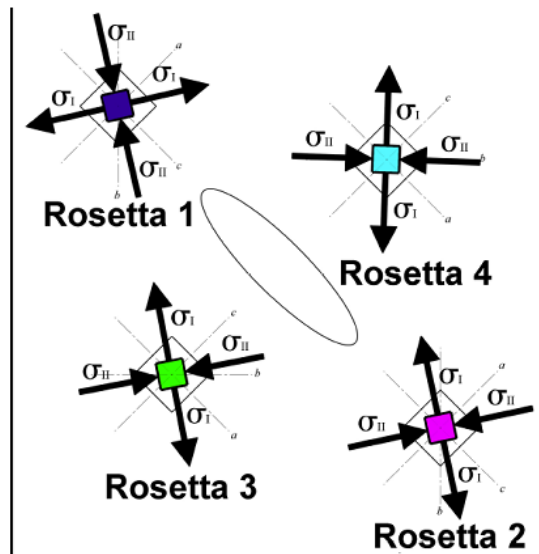
Figura 17: Direzioni principali degli sforzi rilevati durante la prova statica. Il proiettile è entrato nel componente in prossimità della rosetta 2 ed è uscito in prossimità della rosetta 1.

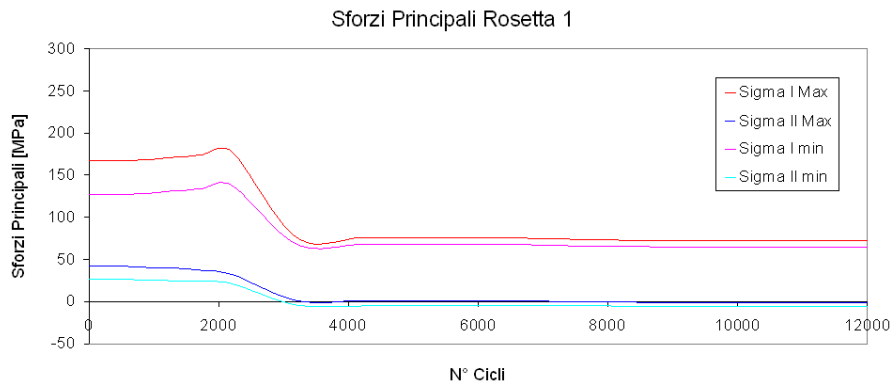
Figura 19: Andamento degli sforzi principali rilevati dalla Rosetta 1 in funzione del N° di cicli: le curve di colore rosso/viola e blu/azzurro indicano rispettivamente i valori massimo/minimo degli sforzi principali  $\sigma_I$  e  $\sigma_{II}$

Le Fig. 19 e 20 mostrano l'andamento degli sforzi principali  $\sigma_I$  e  $\sigma_{II}$  rilevati dalle due rosette durante tutta la prova: in ogni grafico le curve rosse e viola rappresentano il massimo e il minimo dello sforzo  $\sigma_I$  mentre le curve blu e azzurro il massimo e minimo di  $\sigma_{II}$ .

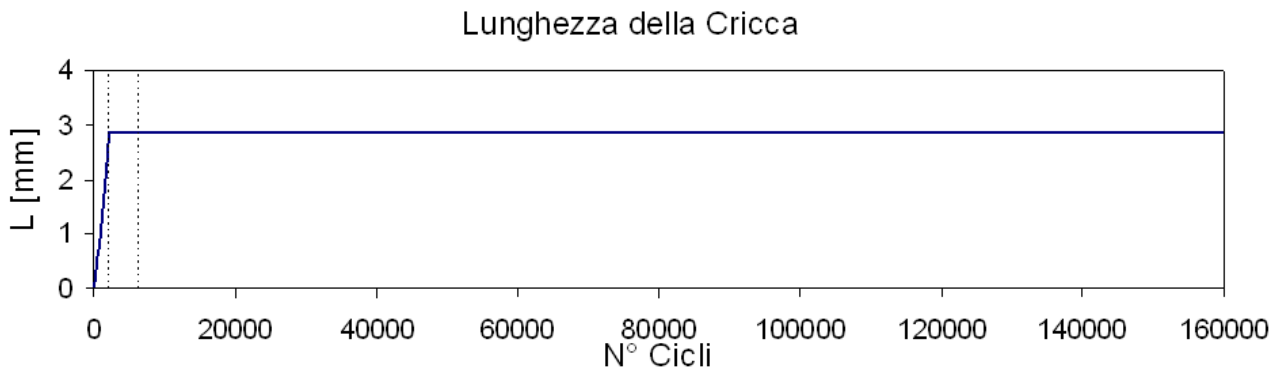
Figura 22: Lunghezza della cricca rilevata in funzione del N° di cicli.

Durante la prova, in corrispondenza dell'apice di uscita del proiettile, è stata osservata la formazione di una cricca, il cui avanzamento in funzione del numero di cicli è riportato nella Fig. 22: la cricca si è propagata in modo stabile solo durante l'applicazione del primo spettro di carico, contraddistinto da sollecitazioni più elevate, arrestandosi invece nel corso degli altri due spettri.

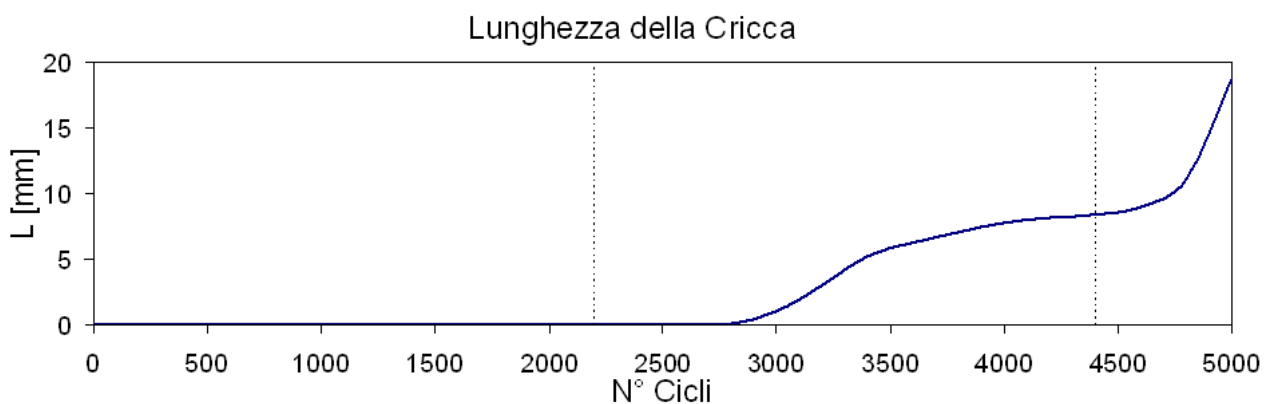
Figura 23: Lunghezza della cricca rilevata nel primo test in funzione del n° di cicli: la velocità di propagazione aumenta improvvisamente nel corso del 3°spettro cui corrisponde il minimo rapporto R.

L'avanzamento della cricca rilevato nel corso di una delle due prove è rappresentato nella Fig. 23.

Nel corso della prova la cricca è avanzata dapprima stabilmente raggiungendo durante l'applicazione dello spettro 3 la condizione di propagazione instabile, a cui è seguito istantaneamente il collasso strutturale del componente.

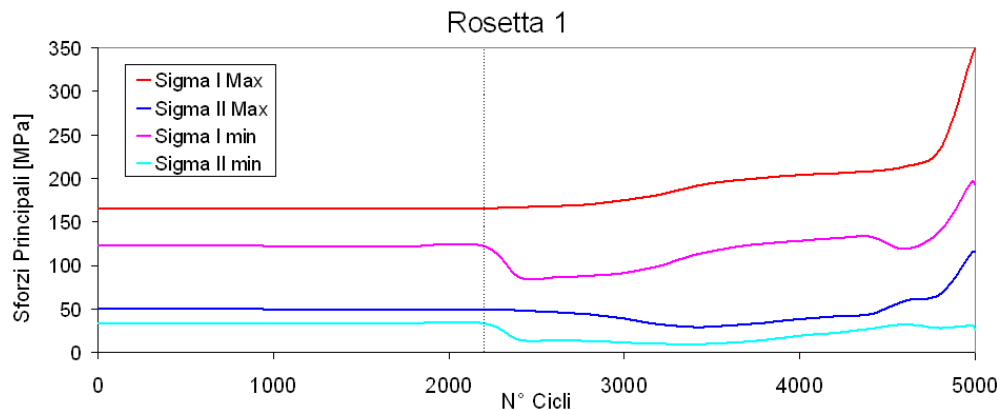
Figura 24: Andamento degli sforzi principali in funzione del n° di cicli ricavati dalle deformazioni misurate durante il primo test in prossimità dell'apice criccato del danneggiamento: si nota un notevole incremento dello sforzo durante il 3° spettro caratterizzato dal minimo rapporto R

La Fig. 24 mostra invece l'andamento degli sforzi principali rilevati dalla rosetta applicata in prossimità dell'apice del danneggiamento da cui si è propagata la cricca.
