EVALUACIÓN DE LA INTEGRIDAD ESTRUCTURAL DEL PUENTE DE LA CONSTITUCIÓN DE 1812

A instancias del Ministerio de Fomento, estos documentos han sido elaborados para el Puente de la Constitución de 1812 sobre la Bahía de Cádiz

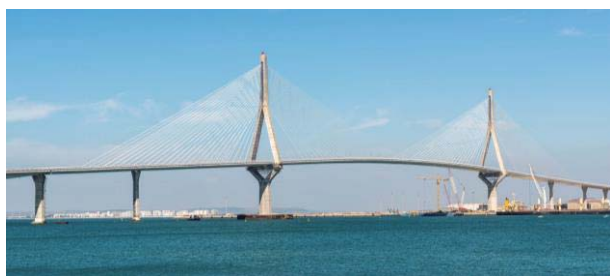
Figura 1. Puente de la constitución de 1812.

El Puente de la Constitución de 1812 sobre la Bahía de Cádiz [4], ver figura 1, da acceso a la ciudad de Cádiz desde el término de Puerto Real, dando lugar al tercer acceso a la ciudad junto con el istmo a San Fernando y el Puente de Carranza.

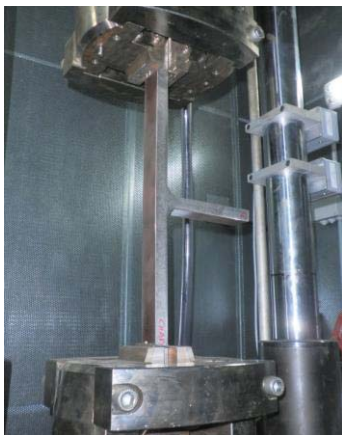
El programa experimental se ha realizado obteniendo las curvas S-N experimentales ensayando 48 probetas correspondientes a los cuatro tipos de uniones expuestas (en T, a tope, recreado y rebaje). De cada tipo de unión se han ensayado 12 probetas con al menos 6 niveles de carga distintos; (ver ensayo de la unión en T en la figura 13). Los ensayos se han realizado siguiendo las especificaciones que indica la norma ASTM-E466-07 [10].

Figura 13. Ubicación, colocación y numeración de probetas.

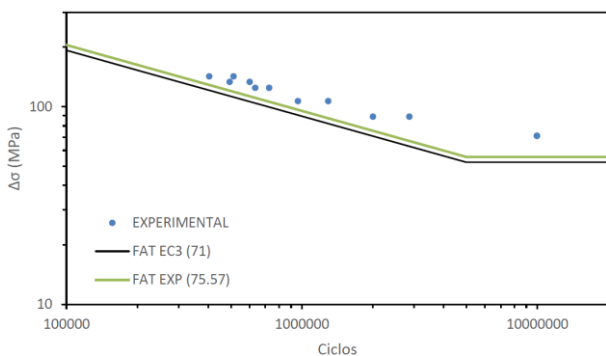
Los resultados obtenidos muestran que la clase FAT para las uniones en T, a tope, recreado y rebaje son respectivamente 75.57, 68.77, 85.18 y 79.69. En la figura 14 se muestra la gráfica con los resultados de fatiga de las probetas en T.

Figura 14. Resultados probetas en T.

Los puntos de rotura de las probetas se sitúan todos por encima de la curva S-N que marca la clase FAT indicada por el EC3 [5] (FAT 71) para las cuatro geometrías analizadas.

Las uniones a tope presentan una dispersión mayor a la esperada, dando lugar a una clase FAT experimental ligeramente inferior a la propuesta por el EC3 [5]. En todo caso los resultados experimentales quedan todos por encima de la curva del EC3.
