Zwaar gehavend wrak voor de kust van Kuinre

Definitief onderzoek van scheepswrak op kavel R 4 in de Noordoostpolder

Grondsporen 13

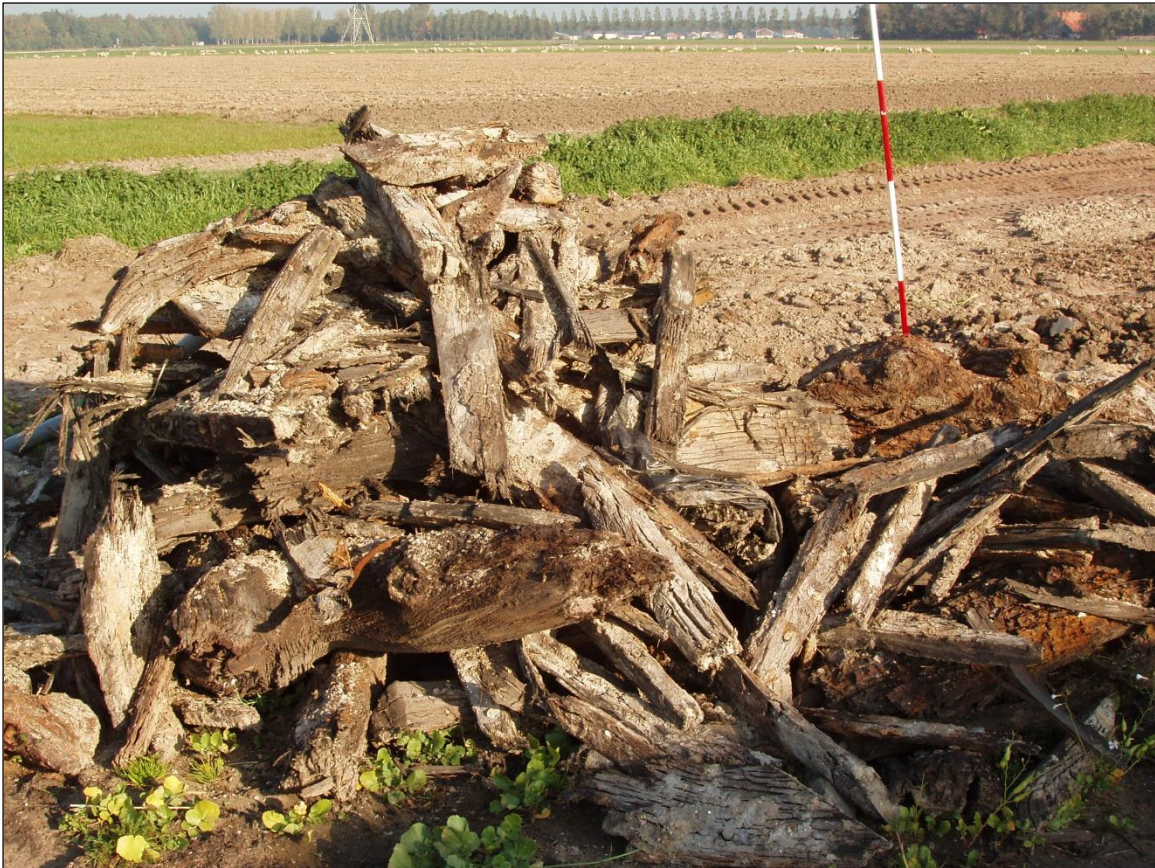
Fig. 1. Opgeploegd scheepshout en kanon op kavel R 4 in de Noordoostpolder.

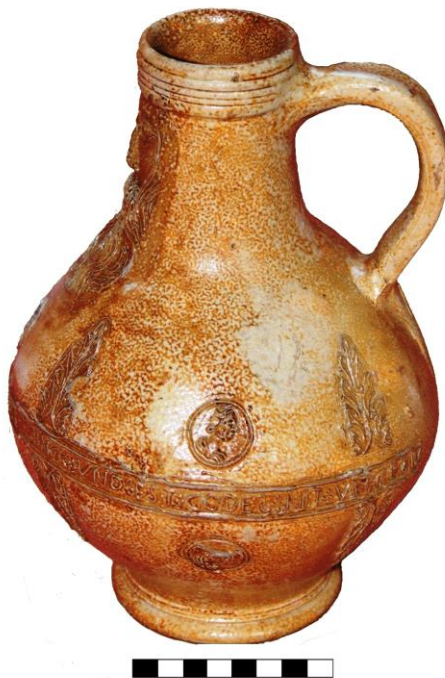
Fig. 15. Baardmankruik uit Frechen, onderdeel van de inventaris van NR 4.

Het is lastig te zeggen of de baardmankruik uit NR 4 werd gebruikt als voorraadkruik, drinkkan of als beide. Baardmankruiken met een brede hals werden gebruikt om direct uit te drinken. Van een brede hals is in dit geval geen sprake. Dat de baardmankruik diende als voorraadkruik is meer waarschijnlijk, zeker aan boord van een schip (Van Hees 2002, 54).

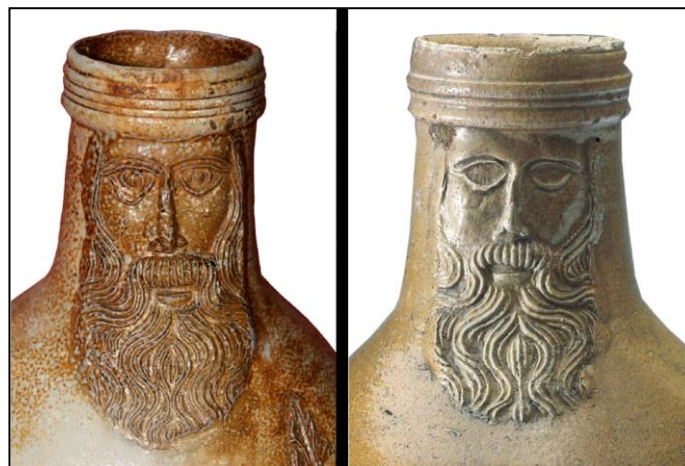
Fig. 16. Vergelijking van het baardmangezicht. Links is de baardmankruik van NR 4 afgebeeld, rechts een baardmankruik uit 1595. (Van Hees 2002, 48).

De juistheid van de datering wordt bevestigd door het gezicht van de baardman te vergelijken met dat van een andere baardmankruik uit 1595 (fig. 16). Zowel de vorm van de baard, neus, knevel, mond en ogen vertonen sterke overeenkomsten. Het enige verschil tussen beide kruiken is het ontbreken van pupillen in het geval van de rechter baardman. Echter, ogen zonder pupillen komen ook regelmatig in de periode van ca. 1500-1590 voor (Friedrich 1968, 104).

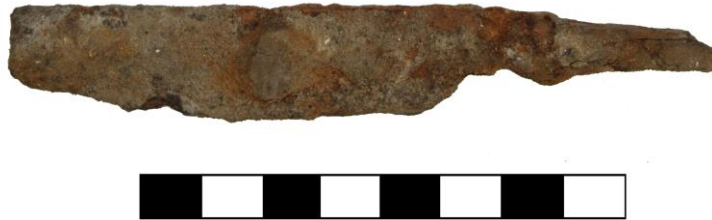
Fig. 18. IJzeren mes uit scheepswrak NR 4.

identificeren waren. In enkele gevallen was het metaal zelf zover geërodeerd dat er enkel een brok verkleurde aarde overbleef. Van een aantal metalen voorwerpen is bekend dat zij onder andere gebruikt werden als gereedschap aan boord: een breeuwijzer, haalmes, (metalen) haak en een mes (fig. 18, 19, 21 & 22).

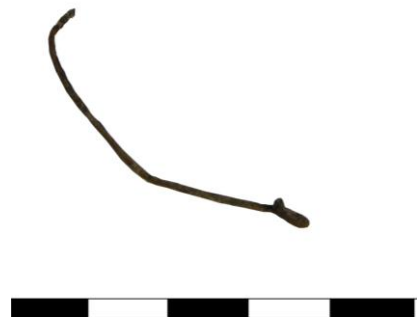
Fig. 20. Vishaakje dat buiten het wrak werd gevonden. Mogelijk behoort het voorwerp ondanks dat tot de scheepsinventaris.

Van de 31 voorwerpen die aangetroffen zijn in spoelgaten, onder het schip of in verstoorde grond is het merendeel (n=27) niet te identificeren (bijlage 9). De boetnaald en het vishaakje (fig. 20 & 23) zijn gevonden in delen van het schip waar ernstige verstoring is opgetreden door het diepploegen. Desondanks lijken beide voorwerpen gezien hun functie wel tot de scheepsinventaris te behoren. Ditzelfde geldt voor een corrosievlek in de vorm van een spijker die is gevonden in een verstoord deel van het scheepswrak. De pikhaak die onder het schip werd gevonden zou in principe ook tot de scheepsinventaris kunnen behoren.

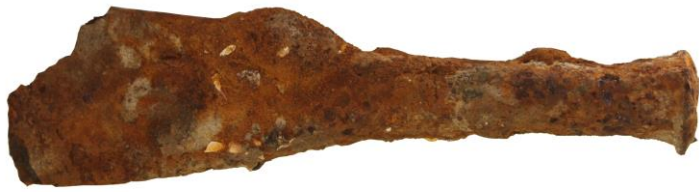
Fig. 21. Breeuwijzer uit scheepswrak NR 4.

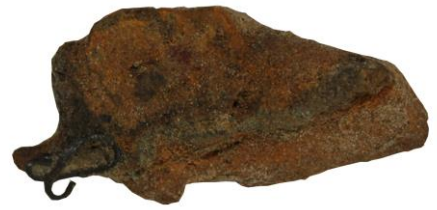
Fig. 22. Kledinghaakje uit scheepswrak NR 4.

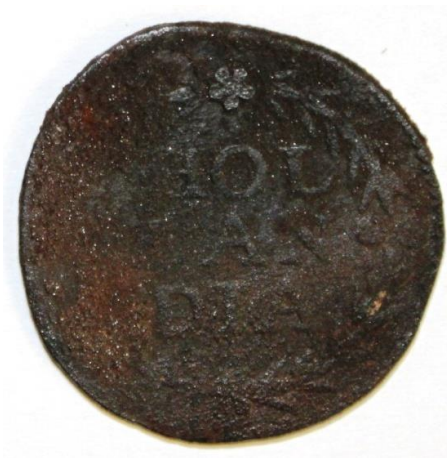
Fig. 25. Voorzijde van de koperen duit uit NR 4.

In het scheepswrak zijn twee munten gevonden. De eerste munt is een koperen duit uit de periode 1593-1598 (Van der Wis & Passon 2009, 252). Op de voorzijde (fig. 25) staat binnen een krans van vier lauriertakken, boven en onder verbonden door een rozet en links en rechts door twee bollen, de tekst:

Op basis van de rozetten op de munt kan geconcludeerd worden dat de munt geslagen is in Dordrecht: sinds de 13^e eeuw de belangrijkste muntplaats van het gewest Holland.

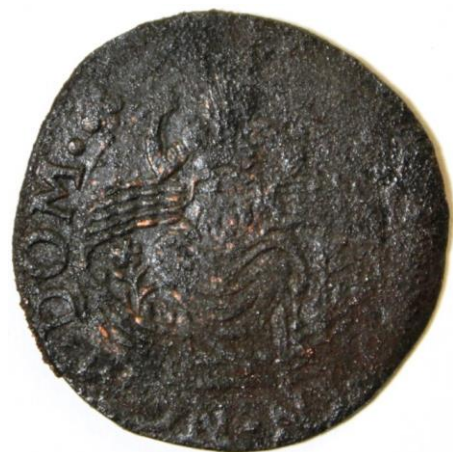
Fig. 26. Keerzijde van de koperen duit uit NR 4.

Op de keerzijde (fig. 26) is een vrouw afgebeeld, zittend binnen een gesloten omheining. Ze kijkt omhoog en wijst met de rechterhand naar de hemel. Om de afbeelding staat de tekst:

De tekst op keerzijde van de munt is een afgekorte versie van een spreuk uit psalm 124-8: AVXILIVM NOSTRVM IN NOMINE DOMINI en betekent zoveel als “onze hulp is in de naam des Heren” (Van der Wis & Passon 2009, 252).

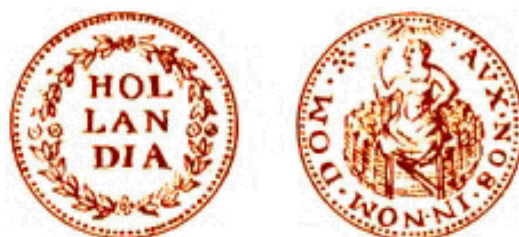
Fig. 27. Afbeelding van een soortgelijke koperen duit (Uit: www.duiten.nl).

De zittende vrouw wordt ook wel de ‘Hollandse maagd’ genoemd. Zij werd gezien als de personificatie van de nieuwe ‘maagdelijke’ Republiek der Verenigde Nederlanden. Het gebied binnen de gesloten omheining stelt de ‘*Hollandse tuin*’ voor: een van de Spanjaarden vrijgevochten stukje land. De maagd wijst naar de hemel en beeldt daarmee haar vertrouwen in God uit (fig. 27).

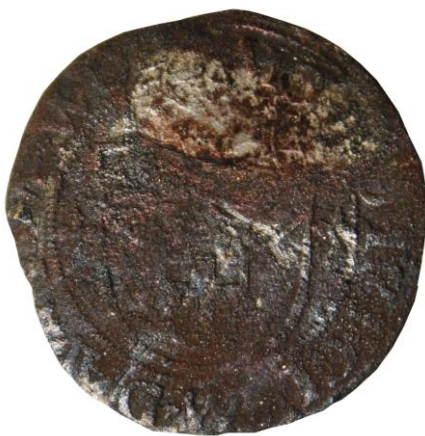
Fig. 28. Voorzijde van de zilveren (driesteden)plak uit NR 4.

De tweede munt is een zilveren (driesteden)plak uit de periode 1577-1588 (Purmer & Van der Wiel 2009, 240). Op de voorzijde (fig. 28) zijn in het midden binnen een groot wapenschild de wapenschilden van Deventer, Kampen en Zwolle afgebeeld. Boven het grote schild staat een rijksappel. Het geheel is omgeven door een parelcirkel. Het jaartal dat links en rechts naast de rijksappel hoort te staan is onleesbaar. Buiten de parelcirkel staat de volgende tekst:

De tekst op de voorzijde van de munt is een afkorting van MONETA NOVA TRIBVS CIVITATES IMPERIALIS DAVENTRIA CAMPENSIS ZWOLLAE, hetgeen betekent: “nieuw geld van de drie keizerlijke steden Deventer, Kampen en Zwolle”. De afgekorte tekst op de keerzijde van de munt hoort te zijn: RODOL II DEI GRATIA ELECTVS ROMANORVM IMPERI. Dit betekent: “Rudolf II, bij de gratie Gods, Rooms keizer-elect” (Purmer & Van der Wiel 2006, 240).

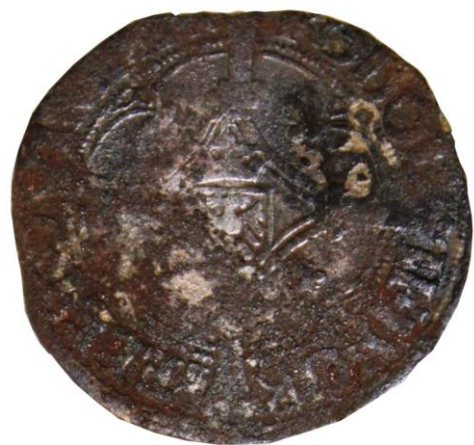
Fig. 29. Keerzijde van zilveren (driesteden)plak uit NR 4.

Op de keerzijde (fig. 29) is een gevoet kruis te zien met in het centrum een wapenschild met een dubbele adelaar, omgeven door een vierpas. Het geheel is omgeven door een parelcirkel. Buiten de cirkel staat de volgende tekst:

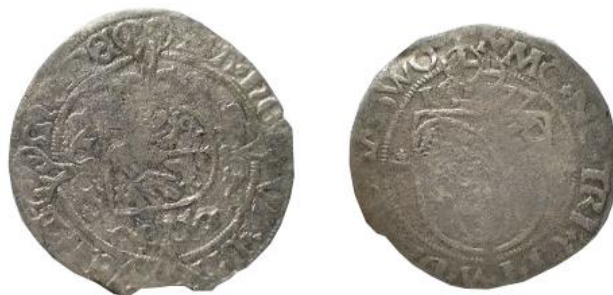
Fig. 30. Voorbeeld van een zilveren driestedenplak uit 1577 met soortgelijke opschriften en afbeeldingen als de tweede munt.

Het wapenschild met de dubbele adelaar op de keerzijde van de munt is het rijkswapen van het Roomse Rijk (fig. 30). Rudolf II was van 1576 tot 1612 keizer van dit rijk (Van der Wis & Passon 2009, 99). Tot 1583 werden de munten in Deventer geslagen, daarna werd het munt-huis overgebracht naar Kampen (Fortuyn Droogleever 1979, 82).

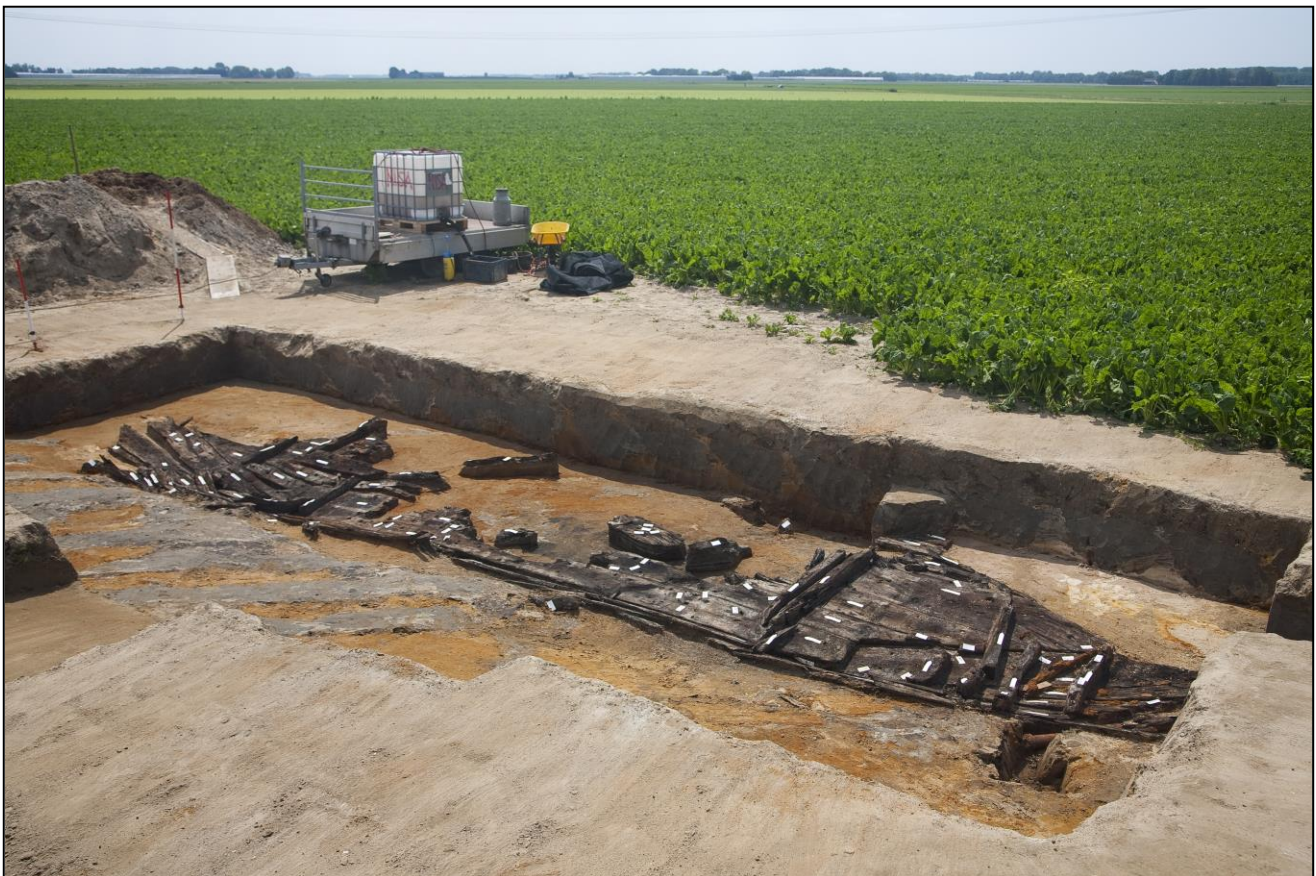
Fig. 31. Overzicht van het wrak. Duidelijk zichtbaar is de slechte staat van het middenschip (Foto: T. Penders, RCE).

Naast de verstoring door drainagewerkzaamheden is het wrak ernstig beschadigd bij diep ploegen. Tot op een diepte van ongeveer negentig centimeter onder het maaiveld is geploegd, om het land geschikt te maken voor de teelt van bloembollen. Hierdoor is het middenschip van het wrak grotendeels verdwenen. Over beschadigingen die tijdens of vlak na het vergaan van het schip zijn ontstaan zijn geen harde uitspraken te doen, vanwege de slechte staat van het wrak.

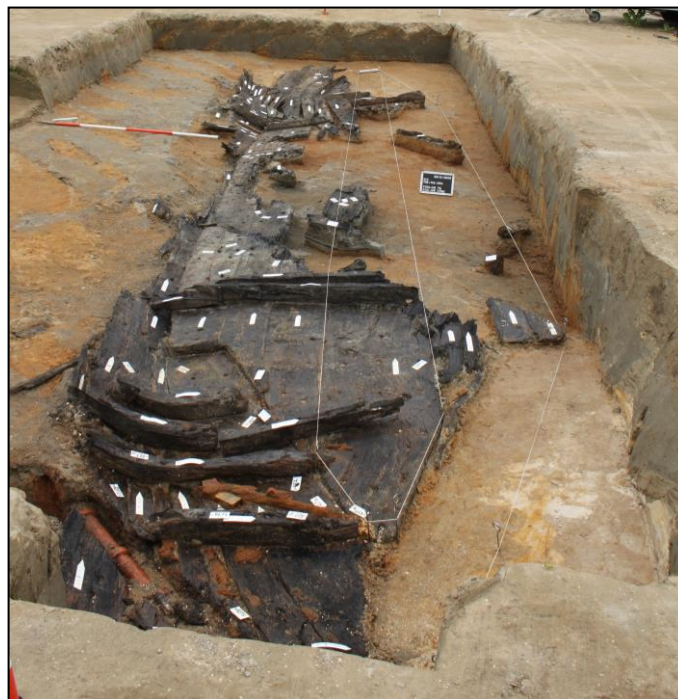
Fig. 32. De centrale vlakgang, aangeven door middel van het touwwerk. Aan de rechterzijde van de foto is de (hypothetische) rand van het vlak aan bakboord zichtbaar gemaakt. Gezien richting achterschip. (Foto: A.F.L. van Holk, Nieuwland/GIA).

Het schip was niet voorzien van een verdikte kielplank of –balk, maar had een centrale vlakgang (zie fig. 32).

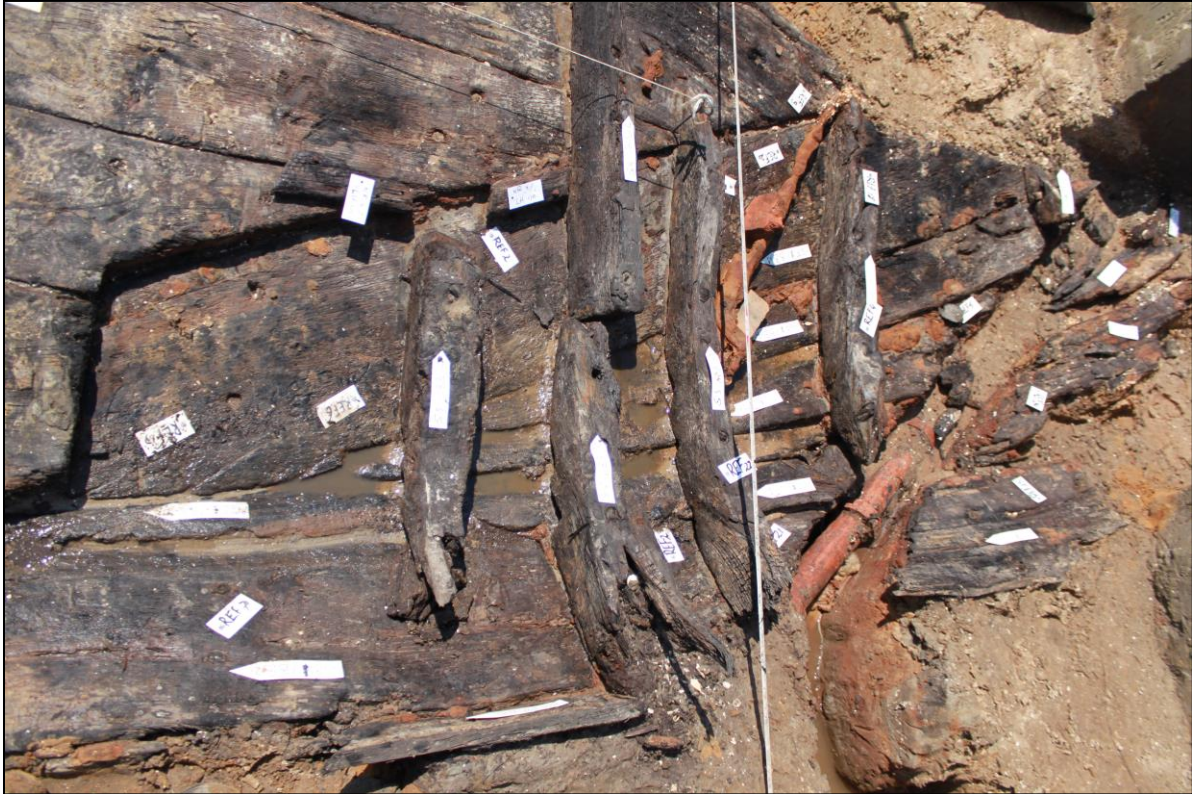
Fig. 33. De schuin naar binnen geplaatste plank GF/BB-1 met daarnaast de drie instekers (Foto: J.P.F.Verweij, GIA).

De meeste planken zijn rechthoekig van vorm, waarbij de lange zijden parallel aan elkaar lopen. Maar er zijn ook vlakplanken aangetroffen waarbij dit niet het geval is, zoals bij GF/BB-2 en GG/BB-4. Naast de parallel lopende gangen is er in het voorschip één plank schuin - op de lengte-as - naar binnen geplaatst, namelijk plank GF/BB-1 (fig. 33). In het achterschip is ook LH93 schuin naar binnen geplaatst.

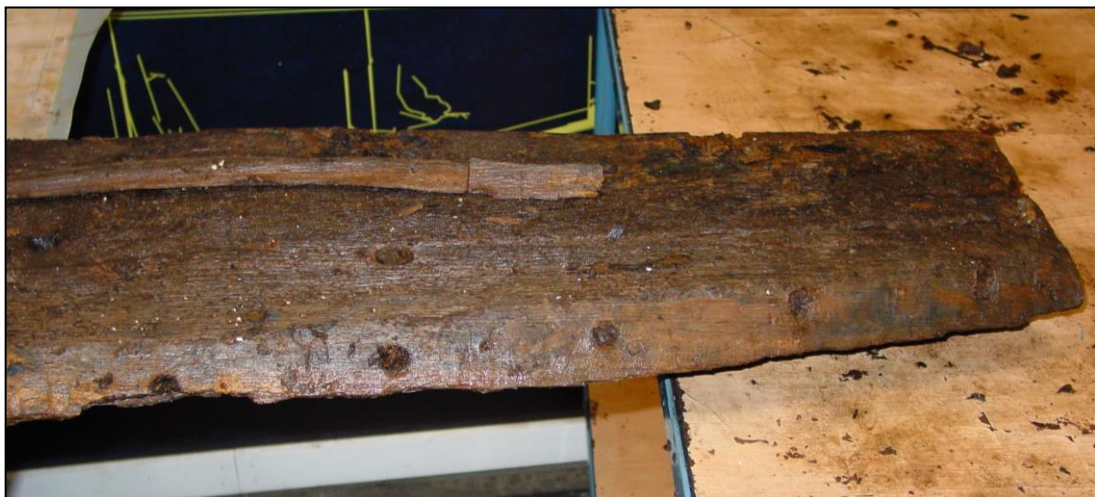
Fig. 34. Plank GF/BB-2, met de onderzijde naar boven. Duidelijk zichtbaar is het afgeschuinde deel voor de kimgang, met daarin de pengaten voor de bevestiging van de kimgang (Foto: J.P.F.Verweij, GIA).

De buitenste gang van het vlak aan stuurboord (GF-BB/2) is aan de buitenrand onder een hoek van ruim 50° afgeschuind, ten behoeve van de kimgang. Deze was onder andere aan het vlak bevestigd door middel van houten pennetjes. Deze pennetjes waren om de 15 cm aangebracht en hadden een diameter van ongeveer 1,2 cm (fig. 34).

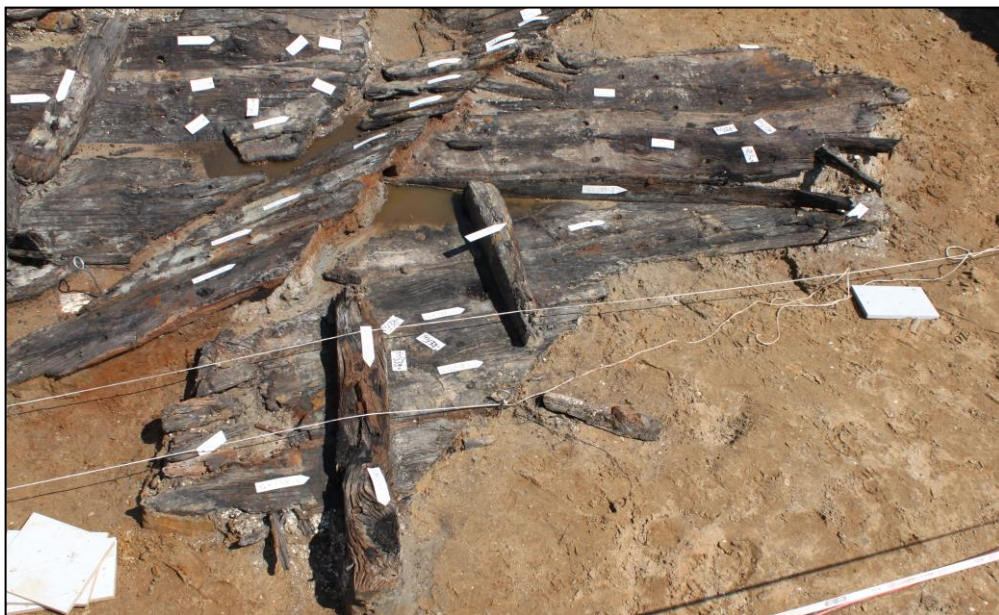
Fig. 35. De rechtopstaande kingang GC/BB-7 van het 'verdiepte' gedeelte van het achterschip. Daarboven LH93 en LH94 (Foto: J.P.F.Verweij, GIA).

De constructie met de vrijwel rechtopstaande plank is zeer uniek, deze is bij geen enkel ander wrak uit Flevoland bekend. Ook in de literatuur kon geen voorbeeld van een vergelijkbare constructie gevonden worden. Wat de invloed is op de sterkte van de scheepsconstructie is lastig te zeggen, maar vermoedelijk vormt deze bouwwijze een extra zwakke plek in de scheepshuid. Ook de invloed op de vaareigenschappen is niet duidelijk, maar het is aannemelijk dat de constructie als een soort kiel werkt. Mogelijk levert dit extra stabiliteit op.

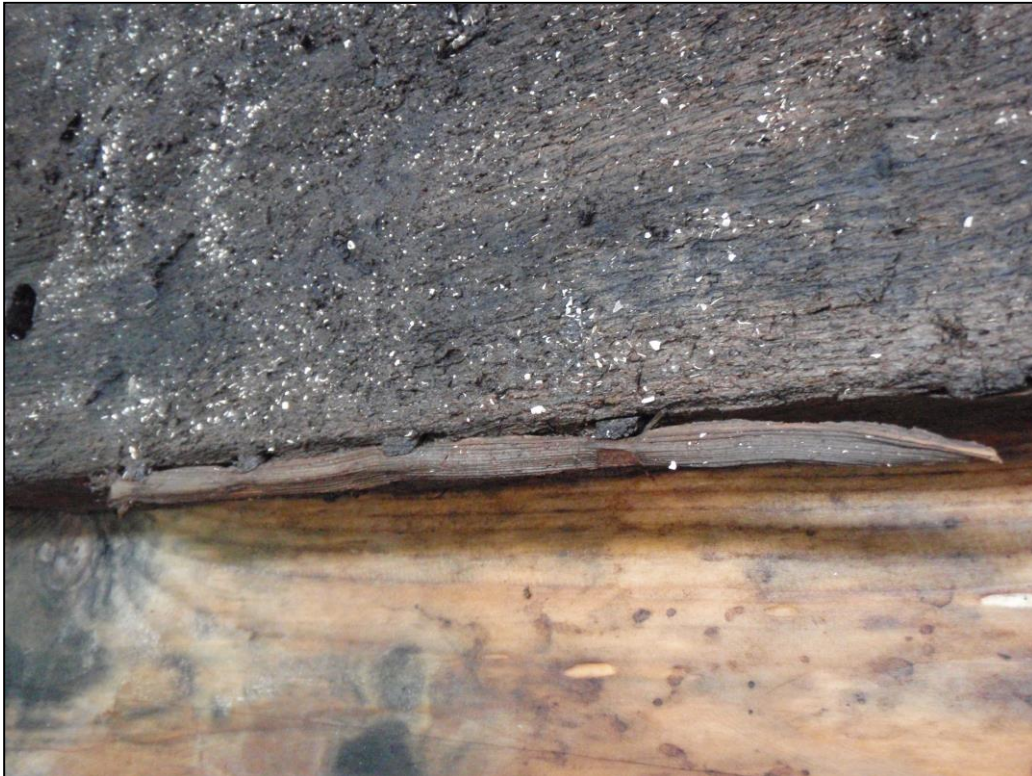
Fig. 36. Moslat met prikken in plank GG/BB-1 (Foto: J.P.F.Verweij, GIA).

De vlakgangen zijn aan de zijkanten afgeschuind, zodat er aan de onderkant van vlak een sponning ontstaat voor het breeuwsel. Tijdens het onderzoek werd vastgesteld dat het gebruikte materiaal om de naden te dicht uit mos bestaat. Het mos is echter niet verder onderzocht. De exacte soort is dan ook niet bekend. Het mosbreeuwsel werd vervolgens afgedekt met een moslatje, van ongeveer één cm breed en een halve centimeter dik. Dit latje werd niet vastgezet met ijzeren sintels, maar met zogenaamde ‘prikjes’, een soort houten wigjes (fig. 36). De prikken zijn circa 1,3 centimeter breed en ongeveer twee millimeter dik. De prikken zijn uit eikenhout gesneden. Ook in de lassen tussen de verschillende planken van één gang werd breeuwsel aangetroffen, zonder dat kon worden vastgesteld om wat voor materiaal het ging.

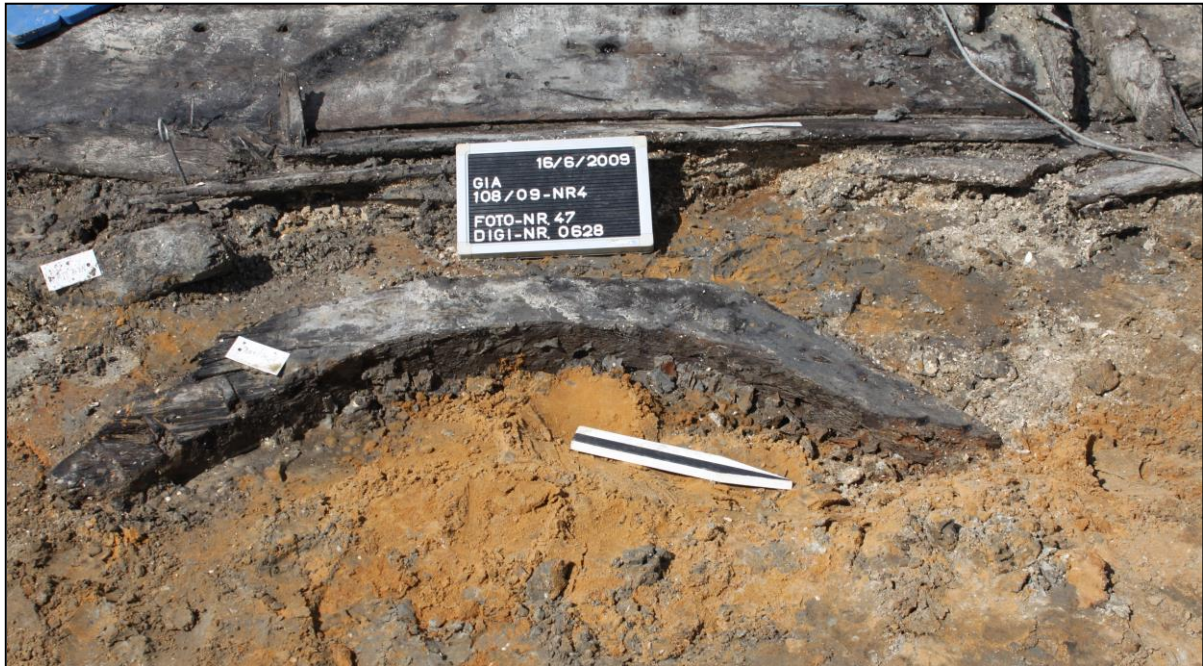
Fig. 37. Het enige complete inhout, knie LH66, gevonden vlakbij de plaats waar hij in het schip heeft gezeten (Foto: M. van Geffen, GIA).

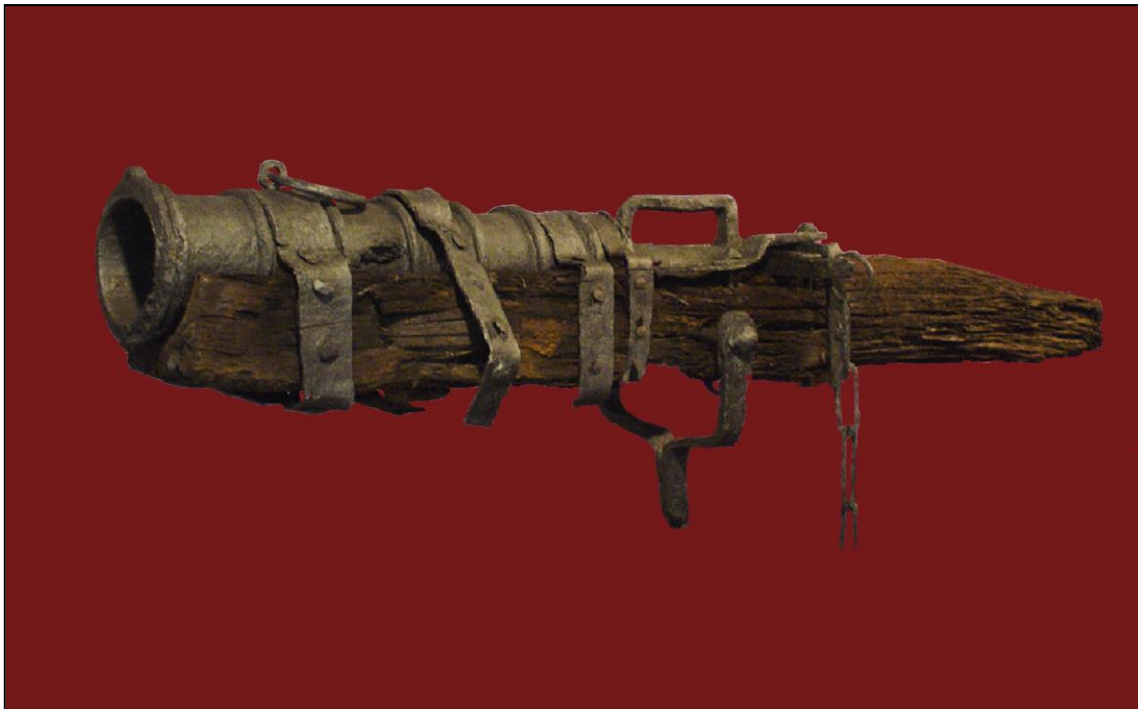
Fig. 39. Draaibas aangetroffen tussen het opgeploegde scheepshout (Foto: A.F.L. van Holk, GIA).

De vindplaats op kavel R 4 in de Noordoostpolder is in 2004 ontdekt tijdens diepploegen, waarbij hout is opgeploegd. In eerste instantie was niet duidelijk of het hout afkomstig was van de plaats waar het was opgestapeld of dat het van elders op de kavel afkomstig was. Volgens de uitvoerder van de ploegwerkzaamheden waren namelijk elders ‘bielzen’ aangeploegd. Het kan dus zijn dat op de kavel nog een scheepswrak ligt. Tussen het opgeploegde scheepshout bevond zich een zwaar kaliber (17 cm) draaibas (fig. 39) (Velthuisen 2005, 116-117). De draaibas leek qua zwaarte van de bewapening niet te passen bij de fragiele inhouten, die op een vaartuig van geringe afmetingen leken te wijzen. Mogelijk hoort de draaibas bij het elders aangeploegde scheepshout, dat overigens niet (meer) aanwezig was.
