Een Wijdschip, Watergeuzen en *Wolfsklingen*

Opgraving van een scheepswrak aan de Vogelweg (gem.
Lelystad), vergaan in 1572

A.F.L. van Holk

Grondsporen 26

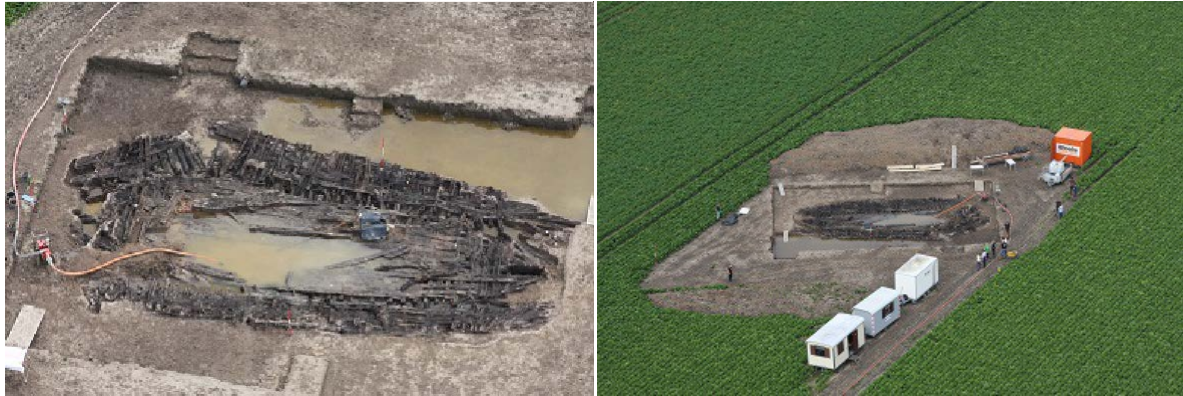
Fig. 3. Tijdens de campagne in 2011 zijn luchtfoto's gemaakt van de opgraving (foto's: van Holk, IFMAF).

De vondst- en monsteradministratie is uitgevoerd met behulp van het GROND-systeem van het GIA, zowel analoog als digitaal. Dat systeem is eveneens gebruikt voor fotolijsten en hoogtemetingen. De RCE hield een eigen analoge administratie bij. De voortgang van het veldwerk is vastgelegd in dag- en weekrapporten. Tenslotte zijn scheepsconstructie en vondsten uitgebreid fotografisch vastgelegd. In 2011 zijn opnames van de site gemaakt van uit de lucht (fig. 3).

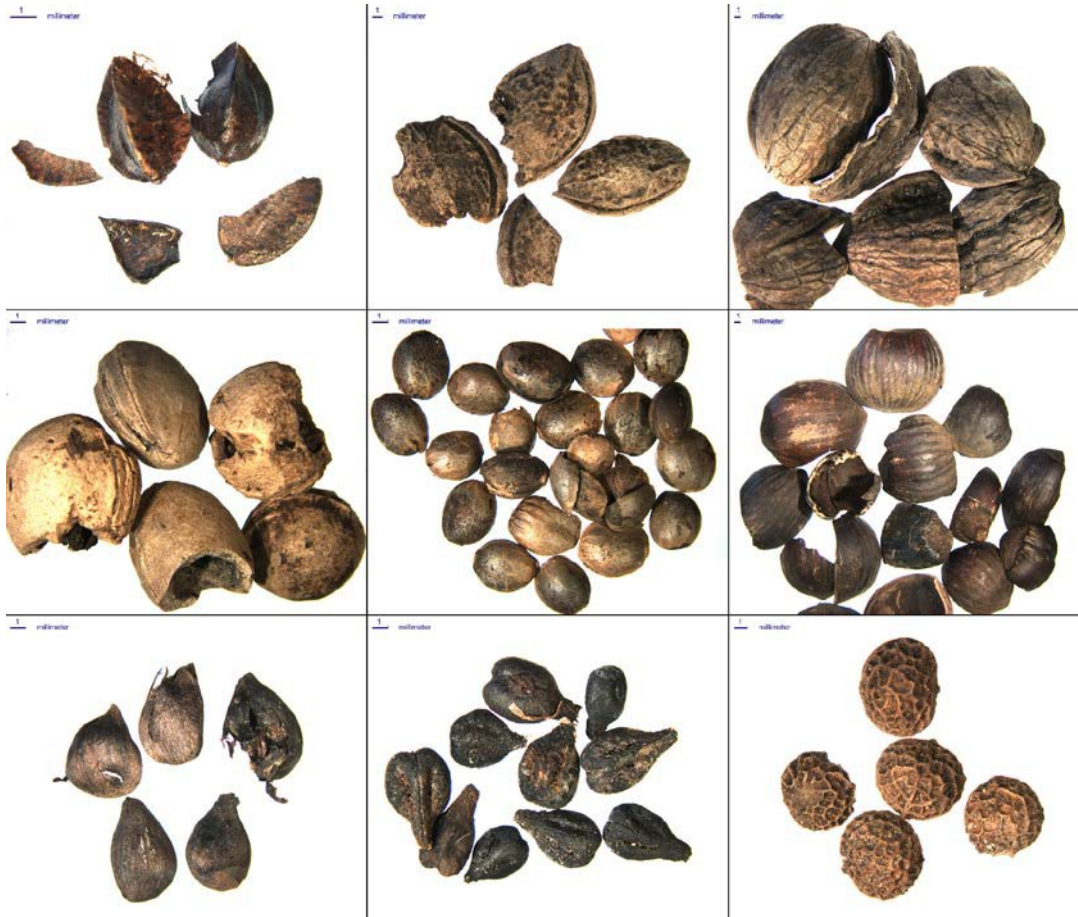
Fig. 4. Overzicht van de meest opvallende zaden en vruchten die zijn aangetroffen in scheepswrak OE 34. Van linksboven met de klok mee: boekweit, pruim, walnoot, vinkenzaad, druif, appel, kers, cannabis (midden) (foto's Y.T. van Popta, RUG/GIA).

Het soortenspectrum wordt gedomineerd door cultuurplanten, akkeronkruiden en planten van voedselrijke oevers, moerassen en wateren (tabel 1). Onder de cultuurplanten bevinden zich veel resten van verschillende consumptieplanten: walnoot, hazelnoot, appel, zoete kers, pruim en druif (fig. 4). Gezien de geringe hoeveelheid van dit materiaal en de vondstlocatie (onder de omgevallen vuurkist) wordt dit materiaal gezien als proviand voor de opvarenden van OE 34. Dat deze vruchten en noten veel werden gegeten in de 16e en 17e eeuw blijkt wel uit de verschillende stillevenen waarop ze voorkomen. Een duidelijk voorbeeld daarvan is het “Stilleven met kazen” uit 1615 van Floris Claesz. van Dijck dat minder dan 50 jaar na het vergaan van OE 34 werd gemaakt. Hierop zijn walnoten, hazelnoten, appels en druiven zichtbaar als aanvulling op de gedekte tafel met kazen.

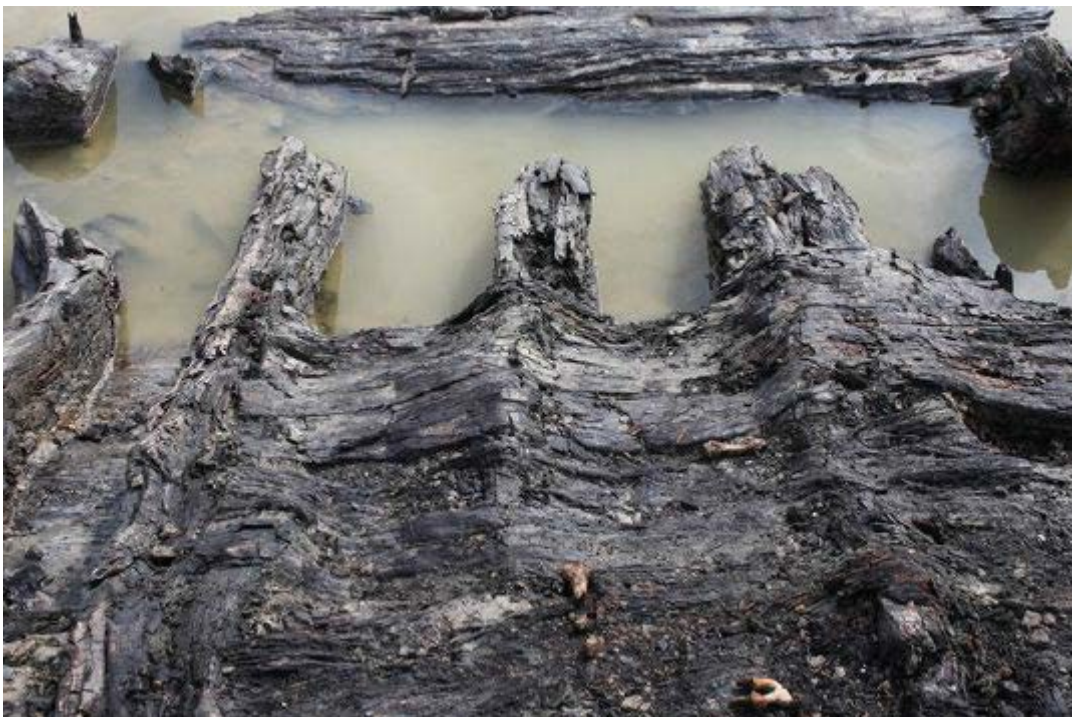
Fig. 7. De wegering aan de bakboord zijde ligt gevouwen over de oplangers (IFMAF).

Er zijn aan de bakboordzijde, tussen de profieldam en het voorschip, circa 16 (resten van) spanten aanwezig van de wegering is in dit gedeelte weinig meer bewaard gebleven. Ter hoogte van het voorschip is de wegering verdwenen en ter hoogte van het profieldam zijn nog diverse fragmenten van de wegering aanwezig. Deze fragmenten verkeren in zo'n slechte staat dat ze over de spanten liggen 'gevouwen' als een soort karton (fig. 7).

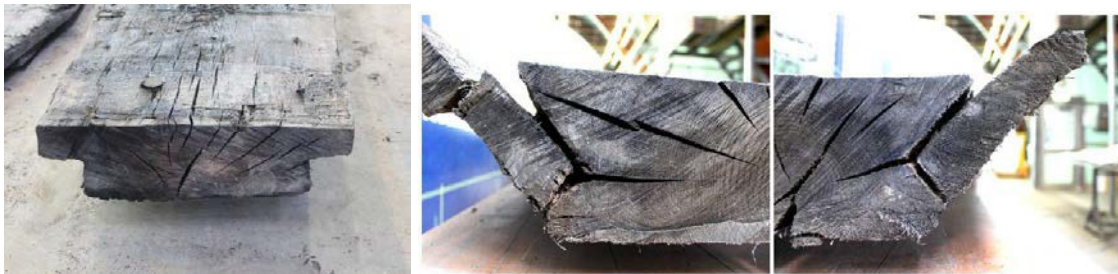
Fig. 8a en b. Vorm van de kielplank van OE 34: T-vormige kiel (a) en kiel met sponning (b).

De kiel is dikker dan de huidgangen (maar niet breder dan de huidgangen). De kielplank vormt de ruggegraat van het vaartuig en fungeerde dus niet alleen als kielplank, dit blijkt ook uit de bevestiging van de zandstrook in een sponning. De lengte van de kielplank bedraagt van het begin van de verbinding met de stevens 10 m. De kiel is in feite langer wanneer we de lassen waarmee de kiel aan de voor- en achterstevens is verbonden mee rekenen. De kiel is gemaakt uit één stuk. De doorsnede van de kiel verandert sterk over de gehele lengte. Van een T-vormige keel in het voorschip verandert de kiel over zijn lengte in een kiel met sponning in het achterschip (fig. 8a en b).

Dit heeft te maken met de vorm van het onderwaterschip: in het voorschip vol, met een horizontale zandstrook evenwijdig aan de bovenkant van de kiel, met een bijna rechtop staande zandstrook in het achterschip, dat daarmee een scherpe, gestroomlijnde vorm heeft. De grootste breedte van de kiel in het voorschip bedraagt 41 cm (binnenkant), de kleinste breedte 36 cm (buitenkant) terwijl de dikte daar 11 cm is (qua vorm gaat het dus om een plankplank). De afmetingen in het middenschip bedragen respectievelijk 41,5 cm, 29 cm en 11 cm. Aan de achterkant zijn deze maten respectievelijk: 35 cm (buitenkant), 27 cm (binnenkant) en 11 cm. De dikte van de kielplank blijft dus over de gehele lengte hetzelfde. De zandstrook is in de boegsectie met spijkers aan de T-vormige kiel bevestigd (het is niet duidelijk of de spijkers van binnen of van buiten zijn ingeslagen. Als het eerste het geval is geweest zou de kiel op voldoende hoogte moeten hebben gelegen om spijkers van buiten af in te slaan of op zijn kop moeten hebben gelegen [dit laatste lijkt minder waarschijnlijk], in het tweede geval zouden de zandstroken aan de buitenkant ondersteund moeten worden met een blok hout of een wig). In het midden van de kiel zijn spijkerpennen zichtbaar, met afmetingen van 1 x 1 cm. Deze houten pennetjes zijn gebruikt om spijkergaten te dichten waarmee tijdelijke klampen waren vastgezet die de verbinding – in dit geval tussen kiel en zandstroken – vormden en die bij plaatsen van de inhouten - in dit geval leggers zijn verwijderd. Het gaat in totaal om 26 spijkerpennen. (Slechts) twee spijkerpennen liggen in lijn met een rij spijkerpennen in de zandstrook aan bakboord. Richting achterstevens zijn meer spijkers te zien, aan de binnenkant van de kiel. Deze spijkers zijn schuin van buitenaf ingeslagen door de zandstrook. Helemaal in het achterste deel van de kiel zijn geen spijkers te zien (fig. 9, tussen dwarsdoorsnede H en I) omdat de spijkers hier vrijwel horizontaal zijn ingeslagen.

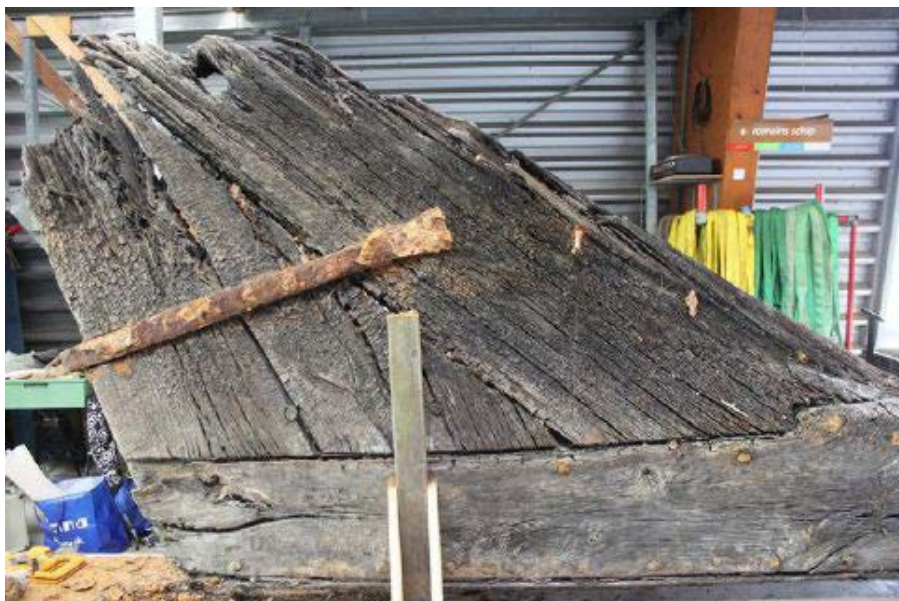
Fig. 12. Achtersteven van OE 34, bakboord aanzicht.

De loefbijter ontbreekt maar kan worden gepostuleerd op grond van twee ijzeren strips die tegen de buitenkant van de steven zijn bevestigd en uitsteken tot voor de steven. De nog aanwezige deel van de steven is ca 75 cm lang en 23 cm breed aan de onderkant. De kiel en steven zijn verbonden door middel van een verticale haaklas met een lengte van 17 cm. De achtersteven bestaat uit drie delen: een buitensteven, een driehoekig vulstuk en een binnensteven. De achtersteven is met een verticale, half haak- half schuine las met een lengte van 15 cm, met de kiel verbonden. Ook van de achtersteven is alleen het onderste gedeelte bewaard gebleven. De achtersteven is 20 cm dik aan de onderkant en 8 cm aan de (niet intacte) bovenkant. De breedte is 90 cm aan de onderkant en 35 cm aan de bovenkant. De lengte bedraagt 1,31 m. Het slemphout is 52 cm breed aan de onderkant en heeft een hoogte van 99 cm. Het achterste deel van de steven is over een hoogte van 1,21 m bewaard gebleven. De breedte aan de bovenkant bedraagt 28 cm. De breedte aan de onderkant is niet meetbaar omdat de zandstroken daar zijn bevestigd. De drie elementen van de steven zijn verbonden door een ijzeren strip, tevens de onderste vingerling, met oog voor de ophanging van het roer middels een roerhaak. Ter plaatse van de achtersteven staan de zandstroken verticaal, waardoor een extreem geveegd onderwaterschip ontstaat. Aan het achtereind van de zandstrook aan bakboord is aan de bovenkant een vierkant stukje uitgezaagd. Mogelijk bleek dit tijdens de bouw een zwakke plek in het uiteinde van de plank. Ter plaatse is ook een korte verticale houten pen ingeslagen, mogelijk een reparatie. Door Logan wordt deze pen als keernagel, schei- of mosnagel geïnterpreteerd. Dit is echter niet waarschijnlijk aangezien zich ter plaatse geen las bevindt (dergelijke scheinagels werden ter plaatse van lassen ingeslagen om deze waterdicht te maken). Te zien aan de resten van houten pennen en spijkers boven de zandstrook, lijkt het erop dat de tweede gang van de zijde eveneens tegen de achtersteven was bevestigd, maar minder ver naar achteren op de steven heeft doorgelopen. Dit geldt overigens niet voor de zandstrook aan stuurboord, die met een kleine overlap op de steven lijkt bevestigd. Een pen die mogelijk wel als scheinagel heeft gefungeerd bevindt zich op de las tussen de binnensteven en het driehoekige vulstuk (vlak boven de zandstrook). Zoals hierboven al uiteengezet is de vorm van de kiel (sponning) bepalend voor de vorm van het onderwaterschip. In het voorschip is de kiel T-vormig waardoor de zandstrook vrijwel horizontaal ligt en een vlak en breed (vol) voorschip ontstaat. Daarentegen is bij de achtersteven het omgekeerde het geval. Daar zijn de zandstroken verticaal tegen de achtersteven bevestigd en heeft de kiel een sponning. Hierdoor ontstaat juist een smal, gestroomlijnde vorm van het achterschip, nodig om (in de periode voordat het zijwaard was geïntroduceerd), ondanks de volle vorm van het voorschip goede zeileigenschappen te behouden. In hetzelfde licht kan het relatief grote oppervlak van de steven onderwater worden gezien. Dit zorgt voor een groot lateraalvlak dat zijdelings afdrijven voorkomt bij het aan de wind zeilen. In de zijkant van de achtersteven zijn sponningen uitgehakt waar de zandstroken invallen (fig. 12 en 13).

Dit komt overeen met de beschrijving van Witsen van deze constructie: in het achterschip draait de zandstrook naar een verticale positie, waarbij de achtersteven ter plaatse van de zandstrook wordt verdund (Hoving, 1994, 71-72).

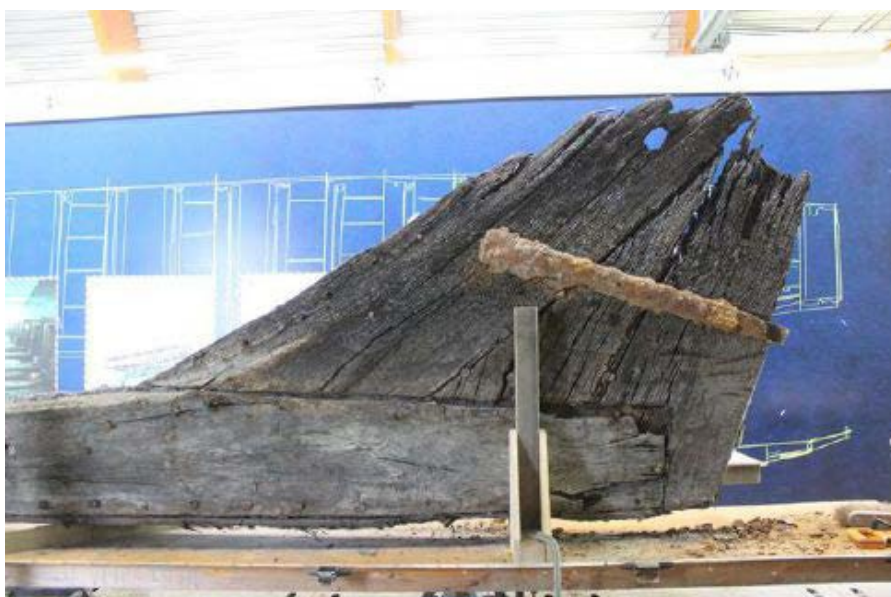
Fig. 13. Achtersteven van OE 34, stuurboord aanzicht.

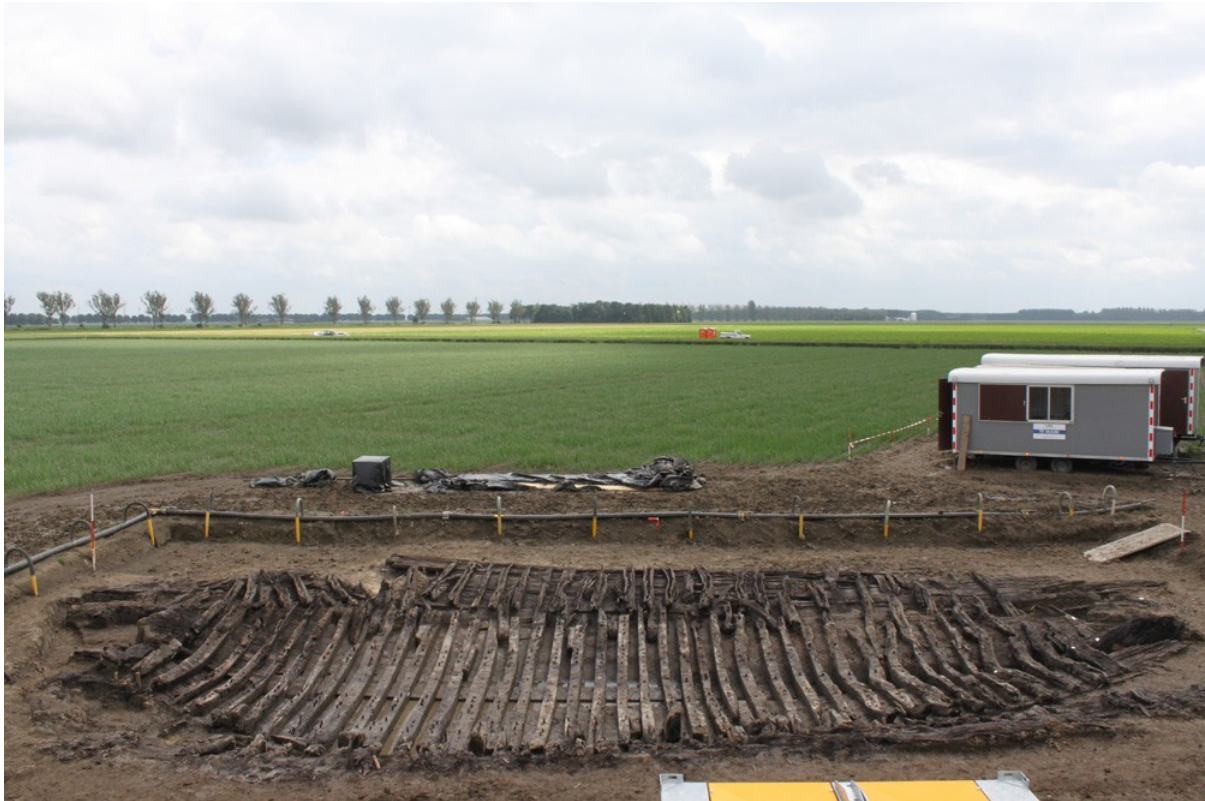
Fig. 16. Overzicht inhouten OE 34.

In het wrak bestaan de inhouten uit 42 liggers en V-vormige wrangen en 72 oplangers, zitters en opvulstukken (fig. 16).

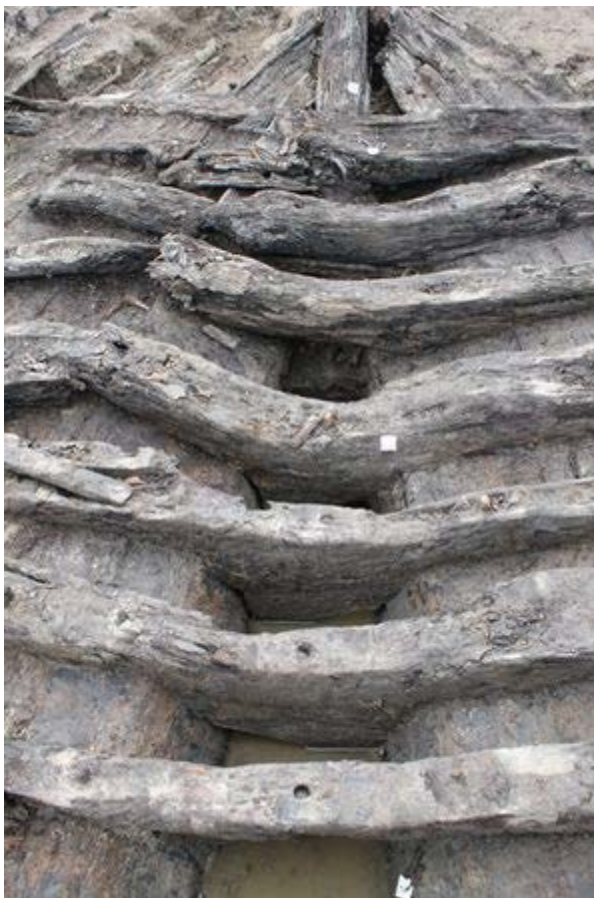
Fig. 18. Wrangen in achterschip van OE 34.

De achterste 19 leggers zijn eigenlijk V-vormige wrangen met armen die naar bakboord en stuurboord over het vlak reiken. Vanaf de kim bestaan de inhouten uit oplangers die tegen de zijden van het vaartuig liggen. De oplangers verkeerden in een zeer slecht conditie vergeleken met de liggers. Opmerkelijk is dat dat er geen tweede oplangers aanwezig zijn (dit zegt iets over de hoogte van het boord). Een derde categorie inhouten betreft de zogenaamde zitters. Deze constructie-elementen dienden om de overgang van vlak naar zijde, de kim, te verstevigen. Het zijn over het algemeen inhouten van beperkte afmetingen, L-vormig of knie-vormig. De vorm van de zitters bepaald de vorm van de kim. Waarschijnlijk werden de zitters eerst op het vlak bevestigd, zoals ook Hoving aangeeft in zijn beschrijving van bouwmethode van de 17^e-eeuwse scheepsbouwer Witsen (in ieder geval voor de zitter op de hals [één-derde vanaf de boeg]). De zitters van OE 34 zijn met houten pennen (met een diameter van 3 cm) op de huid bevestigd. In totaal gaat het om 11 zitters (zeven aan stuurboord en vier aan bakboord). De zitters bevinden zich tussen de spannummers S12 en S33. Ten vierde zijn vier vulstukken aanwezig tussen de liggers op het vlak. De liggers zijn bevestigd op het vlak met houten pennen met een diameter van 3 cm. De wegering is eveneens met houten pennen op de leggers vastgezet. In de vorm van de leggers wordt de scheepsvorm gereflecteerd. Van de V-vormige leggers (eigenlijk wrangen; fig. 18) tot volledig vlakke en lange balken in het middenschip.

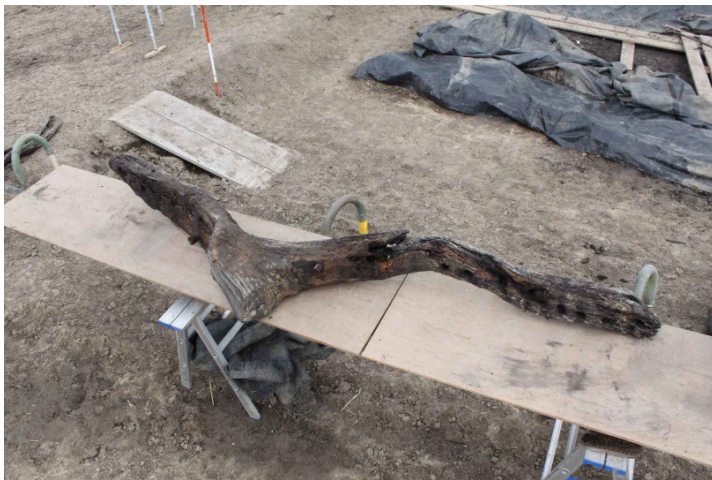
Fig. 20. V-vormige krommer gezaagd uit een stam met zijtak.

Eén wrang (S10A/HS) vormt een uitzondering en heeft twee korte armen en dus ook twee oplangers. Dit systeem komt niet meer voor, voor wrang S19A/HS. Opmerkelijk is de wijze waarop de V-vormige wrangen uit de boom zijn gehaald. Anders gezegd, hoe de vorm van een boom met zijtak is gebruikt om de V-vormige ruimte tussen de kiel en de zandstroken in het achterschip op te vullen (fig. 20).

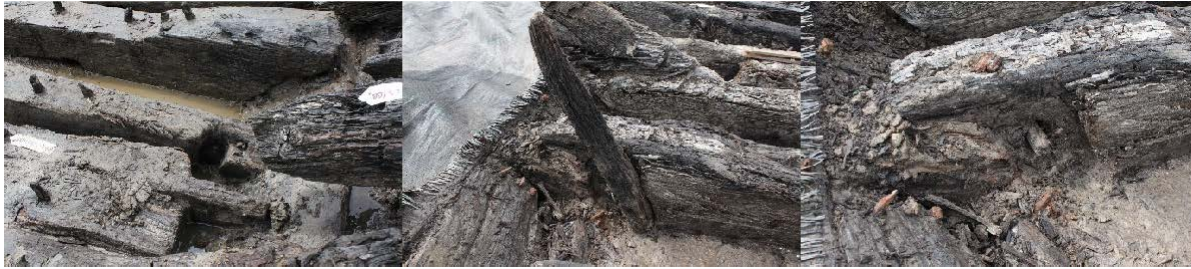
Fig. 21. Spouwingen in de leggers van de hoofdspanten van OE 34 (spanten van oprichting).

Het wrang gedeelte bestaat uit de stam van een boom, die over een korte afstand doorloopt en aan de onderkant passend is gemaakt. De lange arm aan één kant, bestaat uit een zijtak van de boom die ook weer passend is gemaakt, maar in de basis al de juiste vorm heeft. Het gaat hier dus om krom gegroeide inhouten (krommers). Op deze manier is optimaal gebruikt gemaakt van de natuurlijk groei en vorm van een stam met zijtak. Voor de rechte leggers in het midden- en voorschip zullen rechte stammen zijn uitgezocht (voor deze leggers waren vanzelfsprekend geen oplangers [op het vlak] nodig. Het meest opmerkelijke aan het spant-systeem is de constructie van twee hoofdspanten op één derde van de scheepslengte (S25A/HS) en S28A/HS). In de leggers is zowel aan stuur- als bakboord een sponning uitgehakt (fig. 21).

De teen (onderkant) van de oplangers is zo bijgekapt dat deze precies past in de spouwing van de legger. Beide inhouten zijn daarnaast met twee houten horizontale pennen aan elkaar verbonden. Beide leggers vormen de langste, vlakke leggers (4,62 m S25 en 4,64 m S 28) en liggen op het breedste punt van het vlak (en het schip). De plaats die door Witsen wordt aangeduid als de hals van het schip (Hoving, 1994, 94). Eén van de hoofdspanten was versterkt met een vulstuk (S25½b/BB) aan de bakboord zijkant (in de kim). Het vulstuk had dezelfde vorm als het uiteinde van het hoofdspant. De oplanger zat opgesloten tussen het vulstuk en de legger. De oplangers zijn de inhouten van de zijden van OE 34. Niet alle oplangers zijn ex situ getekend als gevolg van hun slechte conserveringstoestand. Eénentwintig oplangers zijn ex situ gedocumenteerd en getekend. De lengtes variëren (hierbij moet wel rekening worden gehouden met het ontbreken [in sommige gevallen] van de intacte bovenkanten van de oplangers) van 46 cm (SBO23/BB) tot 1,79 m (SBO33/SB). Maar SBO23/BB, het kortste inhout, was duidelijk gebroken. De grootste lengte van een complete oplanger (SBO33/BB) bedraagt 68 cm. De breedtes van de oplangers liggen tussen 12 en 25 cm en bedraagt gemiddeld 16-17 cm. De dikte ligt tussen 9 en 19 cm en bedraagt gemiddeld 14-15 cm. De afstand tussen de oplangers bedraagt 15-20 cm. De oplangers zijn met houten pennen aan de huid bevestigd. De breedte van de zitters ligt tussen 11 en 20 cm, de dikte varieert van 12-25 cm. De lengtes liggen tussen 64 cm en 1,16 m. Aangezien de zitters in de kim gesitueerd zijn vertonen ze in het naar buiten gerichte vlak een hoek die correspondeert met de hoek van de kim (fig. 22).

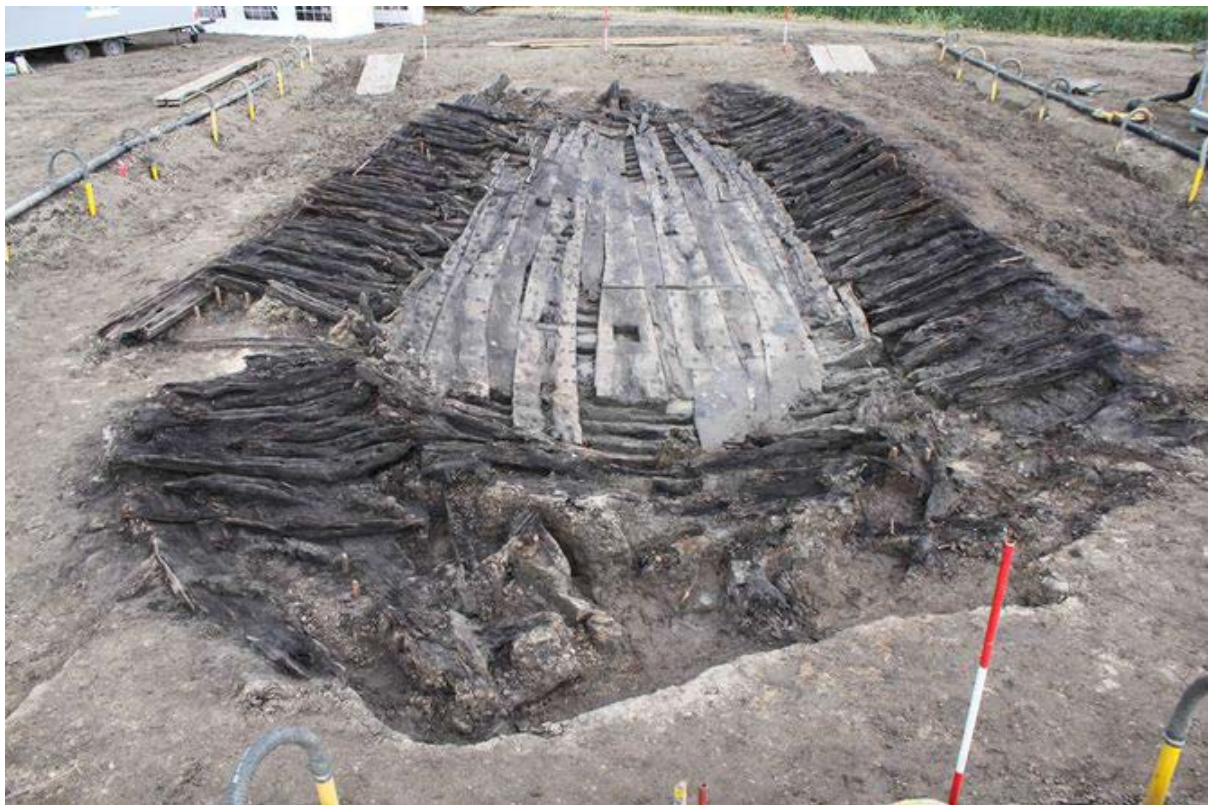
Fig. 23. Overzicht van de wegering van OE 34 boven het vlak en in de kim.

Voor zover was vast te stellen is de gehele binnenkant van het schip voorzien van een gesloten wegering. Gebaseerd op het verkennend onderzoek in 2003 en de opgraving in 2011/12 heeft het totaal aantal wegerplanken in het middenschip aan weerszijden van het zaathout tien bedragen. In totaal gaat het dus om 21 wegers (inclusief zaathout; fig. 23). Aan stuurboord in het voorschip kon worden vastgesteld dat de wegering in ieder geval tot aan het berghout doorliep. Problematisch is de slechte staat waarin de wegering verkeerde om het aantal wegers te bepalen (de naden tussen de afzonderlijke wegers) en laat staan de exacte afmetingen. De wegering van de zijden lag als nat karton gevouwen over de spanten. Op het vlak kan wel worden vastgesteld dat aan weerszijden van het zaathout vier wegerplanken aanwezig zijn. De eerste weger naast het zaathout is smal, de volgende breed, de derde weer smal en de vierde breed (zowel aan stuur- als bakboord). Ditzelfde systeem komt voor in het wrak B&W 4: “The ceiling planking was laid systematically, alternating between broad planks, 38 to 44 cm wide and between 3.8 and 4.5 cm thick, and narrow planks, 10 to 12 cm wide and 4 cm thick” (Lemée, 2006, 116). Aan bakboord is de kimweger nog aanwezig, terwijl aan stuurboord alleen de aanzet van de kimweger in beeld is. Met name uit het verkennend onderzoek in 2003 kan worden afgeleid dat oorspronkelijk nog vijf wegers tegen de zijde waren bevestigd

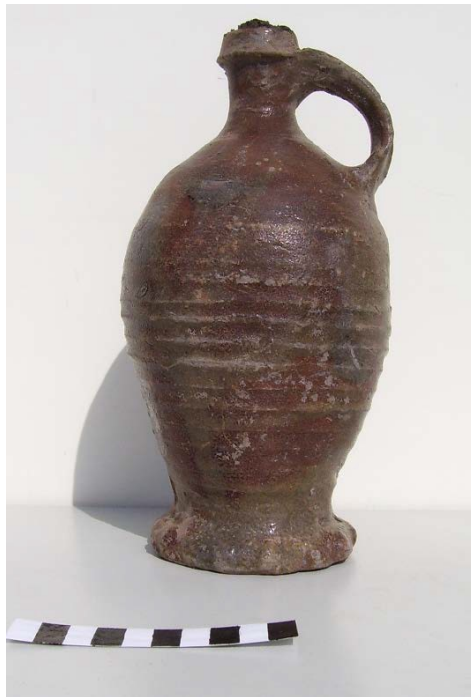
De steengoedkan met vondstnummer 74 heeft een okerkleurig baksel (fig. 26). De halsdiameter van de kan bedraagt 5,2 cm en de standvoet bedraagt een diameter van 8 cm. Tussen de opening en de hals is een groot lintoor bevestigd. De kan is op de draaischijf vervaardigd. Opmerkelijk is de scheve stand en de verschillende kleuren van het baksel van de 20, 5 cm hoge kan. Op de buik zit een litteken waar het baksel zichtbaar is. Deze beschadiging is vermoedelijk veroorzaakt doordat de kan in de oven tegen een andere kan heeft gestaan. De buiten- en binnenkant zijn bedekt met een doorzichtig glazuur. Op het lichaam bevindt zich een donkere verkleuring die uitgelekt is naar beneden. Het gaat hier mogelijk om een engobelaag. De vorm van de kan kent parallellen met de vorm van de Frechener en Westerwaldse barokkannen (S2-kan 55), daterend uit circa 1600. Deze hebben echter een bollere buik, terwijl de buik van de kan met vondstnummer 74 meer eivormig is. Dit soort kannen werd onder andere gebruikt om bier uit een ton op te vangen (Bartels 1999, 63).

Fig. 26. Vondstnummer 74: mogelijk verwant aan de S2-kan-55 (Deventer systeem).

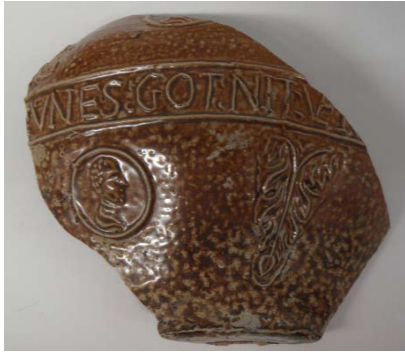
De steengoedscherf met vondstnummer 224 heeft een grijs baksel en een engobelaag met zoutglazuur. Het glazuur moet zorgvuldig zijn aangebracht en het object moet op de juiste plaats in de oven hebben gestaan, want er is het zogenaamde pantervelmotief ontstaan aan de buitenkant. Dit uiterlijk is typerend voor steengoed uit de productieplaats Frechen (Bartels, 1999, 63). De scherf is versierd met een inscriptieband waarop de tekst 'VNES.GOT.NIE' te lezen is (fig. 27).

Fig. 27. Scherf van steengoed(kruik?) met opschrift: VNES.GOT.NIE'.

Deze spreuken zijn vaak in het 'Platt' geschreven, een dialect uit het Duitse Rijnland. Mogelijk staat er een tekst in de trant van 'DRINCK UND EST GODEST NICHT VERGESST. De spreuk op de scherf met vondstnummer 224 is een mogelijke verbastering op deze spreuk (Hees, 2002, 31). Ook is er een medaillon met een hoofdje en een acanthusblad te zien. Dit soort versieringen komen vanaf 1550 tot in de loop van de 17e eeuw voor. Als er meer scherven met tekst aangetroffen worden moet er gelet worden op mogelijke initialen. Handelaren lieten soms hun naam of initialen op het steengoed zetten (Bartels, 1999, 60-63). De appliques corresponderen met de S2-kan-58 baardmankan die gedateerd wordt in de periode 1525-1575. Deze is echter geproduceerd in Keulen. Keulse pottenbakkers hadden nauwe contacten met Frechen; er valt in deze periode lastig een productieplaats toe te kennen op basis van de versiering. Toch kan de scherf op basis van het kenmerkende pantervelmotief toegeschreven worden aan de productieplaats Frechen. Een vergelijkbare versiering is afkomstig van een baardmankan uit het scheepswrak NR4. Deze heeft vergelijkbare versieringen als de S2-kan-58 (Deventer systeem) en kan echter toegeschreven worden aan de Keulse productieplaats (Schrikk, 2006, 156). Een andere parallel staat in Hees (2002, 19). Deze kan komt uit Frechen en wordt gedateerd tussen 1550-1625. Het zal duidelijk zijn dat er op basis van deze gegevens alleen een zeer ruime datering van 1550 tot in de loop van de 17 eeuw gegeven kan worden.

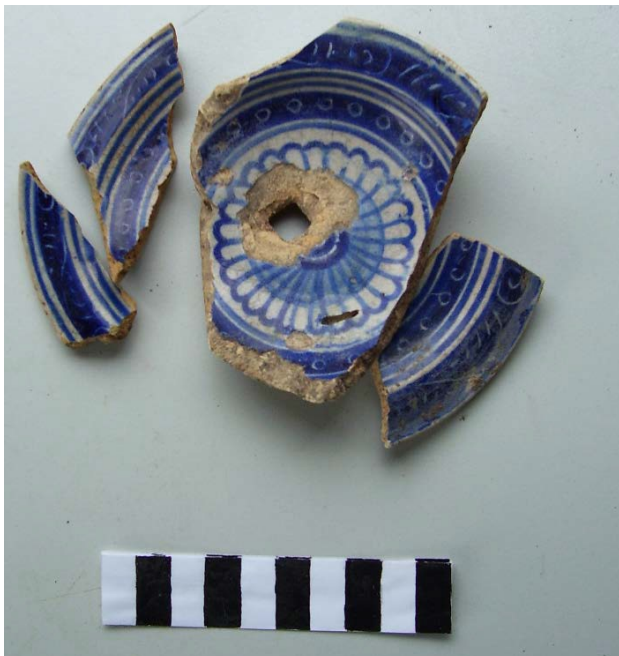
Fig. 28. Vondstnummer 128: vier scherven van een faienceschaaltje.

Als basis voor een goed eindproduct is het zogenaamde biscuit belangrijk; de kleur van dit basismateriaal ligt tussen wit en bruin, afhankelijk van het productiecentrum. Wit en lichtgele kleuren van het biscuit zijn kenmerkend voor Engeland, het Maasland en het Scheldeland als gevolg van het gebruik van tertiaire kleien. Daaraan wordt mergel toegevoegd om het kalkgehalte te verhogen zodat het glazuur beter hecht. Bij kwartiaire klei wordt het baksel roodachtig. Borden werden op de draaischijf vervaardigd. Aan de onderzijde waren de borden voorzien van stevige standringen. Deze werden op één plaats en soms op twee plaatsen doorboord om het glazuur uit te laten lekken. Een dergelijk gat is ook zichtbaar op de schotel met vondstnummer 128 (fig. 28). Deze schotel kan op grond van de kenmerken gedetermineerd worden als faience. Het baksel is geel van kleur, De diameter van de buitenkant van het bord bedraagt 13 cm en de diameter van de onderkant bedraagt 5,5 cm. In totaal zijn vier scherven gevonden, dus het schoteltje is nagenoeg compleet. Het geheel is overdekt met wit glazuur, ook aan de onderkant. De bovenkant is versierd met kobaltblauwe geometrische patronen. Het is lastig om de borden typochronologisch te dateren; meestal zijn er verschillende stijlen door elkaar heen gebruikt en is er geen duidelijke samenhang in trends te ontdekken. De invloeden die voorkomen op tinglazuur aardewerk zijn onder te verdelen in de Italiaanse/Iberische stijlinvloeden, Chinese stijlinvloeden en Hollandse stijlinvloeden (Bartels, 1999, 208). Het rozettenmotief in het midden van de faience schotel kent een parallel in Bourtange. De Bourtangense schotel is echter polychroom en kan geclassificeerd worden als majolica. Dergelijk rozettenversieringen kennen hun oorsprong in de Spaans-Moorse traditie en zijn door Italiaanse pottenbakkers meegebracht naar Nederland. De Bourtangense schotel wordt in het begin van de 17e eeuw gedateerd (van den Akker, 1993, 238-239). Andere schotels met soortgelijke versieringen zijn bekend in Biesboer (1997, 24 nr. 7 & 27, nr. 13). Nr. 7 dateert uit 1550-1560 en nr. 27 uit 1570-1580. Beiden zijn van Antwerpse of Nederlandse productie. Rozetmotieven komen dus geruime tijd voor en zijn niet geschikt om een exacte datering aan te koppelen. Daarom wordt er een datering van 1550 tot ergens in het begin van de 16e eeuw aangehouden.

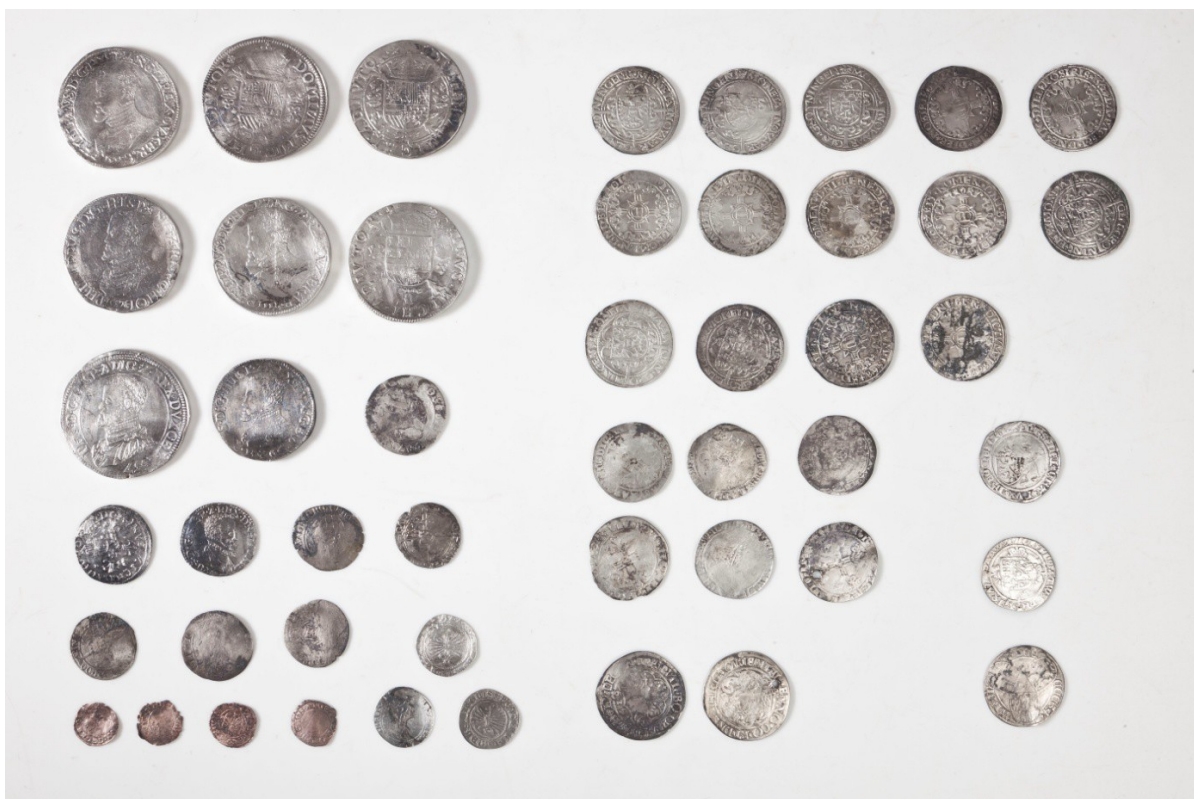
Fig. 29. Munten uit OE 34.

Ronduit spectaculair was de vondst van 48 munten, op de laatste dag van de opgraving (fig. 29). De munten zijn verkleefd, op twee locaties bij het achterschip gevonden. Eén van de rolletjes was waarschijnlijk verpakt in een rolletje textiel. De munten zijn gedetermineerd door Jan Pelsdonk, verbonden aan het Geldmuseum te Utrecht. De munten variëren in grootte en zilveragehalte, terwijl ook de datering en kwaliteit sterk uiteen lopen. De opvallendste exemplaren zijn zeven zilveren realen (Filipsdaalders). Daarnaast komen voor: halve en 1/10

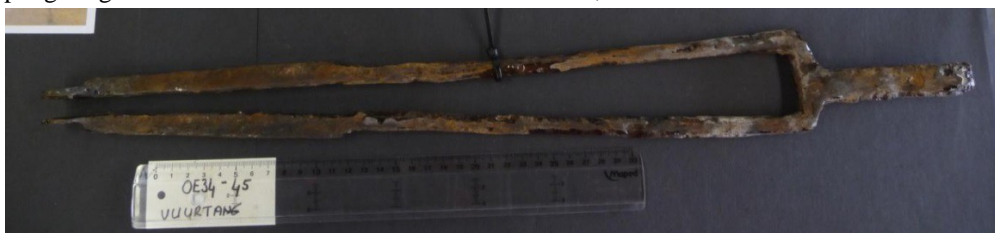
Fig. 30. Een vuurtang (OE 34-45), gebruikt voor de onderhoud van het vuur (o.a om hete kolen uit het vuur te halen en in de doofpot te stoppen).

Dit object is een ijzeren vuurtang (fig. 30). Een vuurtang werd gebruikt om hete kolen in de haard te kunnen verplaatsen. Het object is 58 cm lang en maximaal 6 cm breed. De uiteinden van de grijparmen zijn platgeslagen in een ronde vorm met een diameter van 2,5 cm.

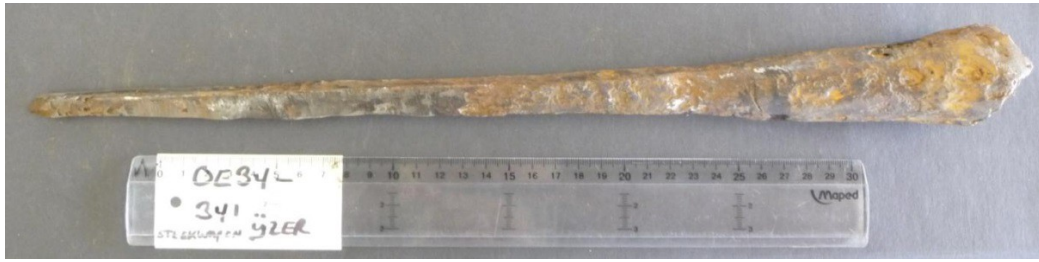
Dit ijzeren object is ongeveer 41 centimeter lang en loopt spits toe (fig. 32). De punt is vierkant en meet 9 x 7 mm. Door het oneffen oppervlak van de kopskant van de punt, lijkt het alsof de punt is afgebroken. Het object is vanaf de punt gemeten 29 cm lang vierkant (1,5 x 1,5 cm) en wordt daarna rond. Het uiteinde heeft een diameter van 3,5 cm. Aan de kopskant van dit ronde uiteinde is een kleine ronde staaf te zien, die plat in het ijzer verzonken is. Dit staafje loopt van over het hele oppervlak en is 6 mm in doorsnee. Op de kopskant van het staafje is in het ijzer een afdruk te zien van een houtstructuur. Mogelijk is deze kleine staaf een verbindingspen tussen het ijzeren object en een houten gedeelte, mogelijk een stok. De vorm van het ijzeren object suggereert dat dit een stok- of steekwapen is geweest.

Fig. 32. Stok- of steekwapen (OE 34-341).

Door J.P. Puype is veel onderzoek gedaan naar wapens in Nederland, onder andere naar The Visser Collection. The Visser Collection is een privé-collectie van H.L. Visser. In het derde deel van The Visser Collection worden verschillende steekwapens beschreven (Puype, 1996). Helaas komt het object OE 34-341 niet overeen met de beschreven steekwapens. Ook zijn geen vergelijkbare steekwapens gevonden in het boek "Blanke Wapens" (Puype, 1981).

In het wrak zijn meerdere wapens aangetroffen. Het betreft drie rapieren (fig. 36), een speer of lans en een stok- of steekwapen (fig. 32 en 33). De slijpsteen kan zijn gebruikt voor het slijpen van de rapieren en andere wapens (fig. 35). De bewapening en interpretatie wordt hieronder behandeld op basis van van Holk (2015, 74-88):

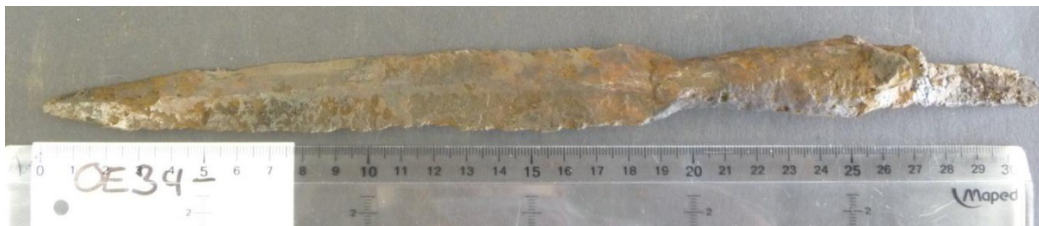
Dit langwerpige object is een onderdeel van een stok- of steekwapen (fig. 33). De volledige lengte is 31,5 centimeter en de lengte van het blad is 18 cm. Het blad is plat geslagen en loopt uit in een punt. Het blad is maximaal 7 mm dik en is in doorsnede ruitvormig. Vanaf het blad loopt een kegelvormig verbindingstuk naar de aanzet van de arent waar waarschijnlijk een houten stok om was bevestigd. De diameter van de kegel is 2 cm. Het ijzer zat met twee langwerpige ‘flapjes’ aan het hout vast. Het object lijkt een lans of speer te zijn, maar helaas is het exacte type niet in de beschikbare literatuur te vinden. Er is weliswaar veel geschreven over wapens in Nederland, maar dit zijn vaak specifieke wapengroepen, zoals rapieren of kanonnen. The Visser Collection van J.P. Puype bevat wel veel steekwapens, maar lansen of speren worden niet genoemd (Puype, 1996).

Fig. 33. Punt van een speer of lans (OE 34-361).

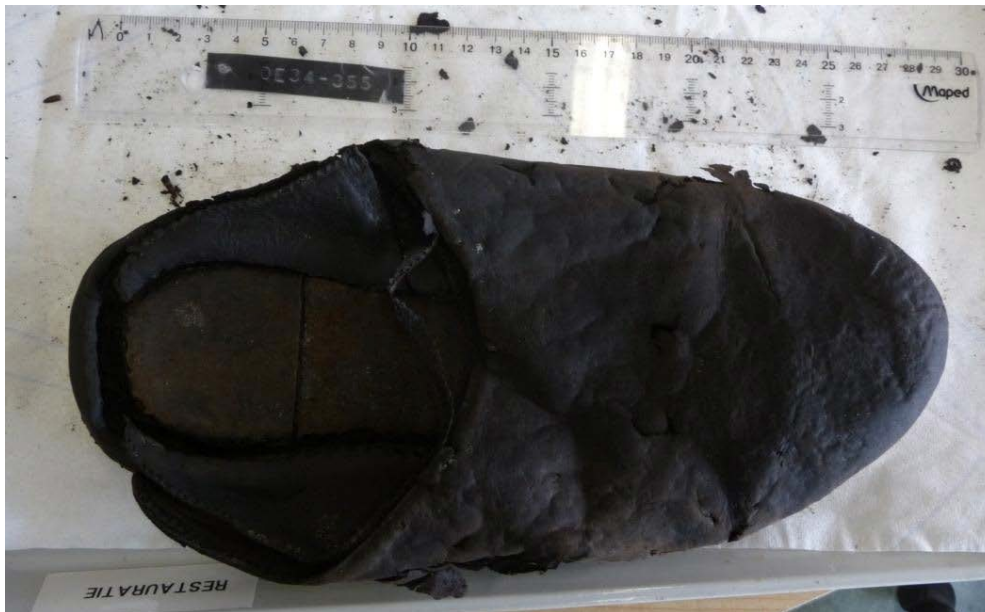
Fig. 34. Schoen OE 34-355 behoort tot het type muil, waarbij alleen de voorvoet is omsloten door een kap.

De schoen is niet compleet, maar de overgebleven onderdelen zijn wel redelijk intact (fig. 34). De aanwezige onderdelen bestaan uit een binnenkap, buitenkap, binnenkapvleugel, rand, rand/enveloppe, binnenzool, haklapstukje, tussenzool, leren hakstukjes, teenstukjes en een onbekend los fragment. Er missen in ieder geval een loopzool en een hak.

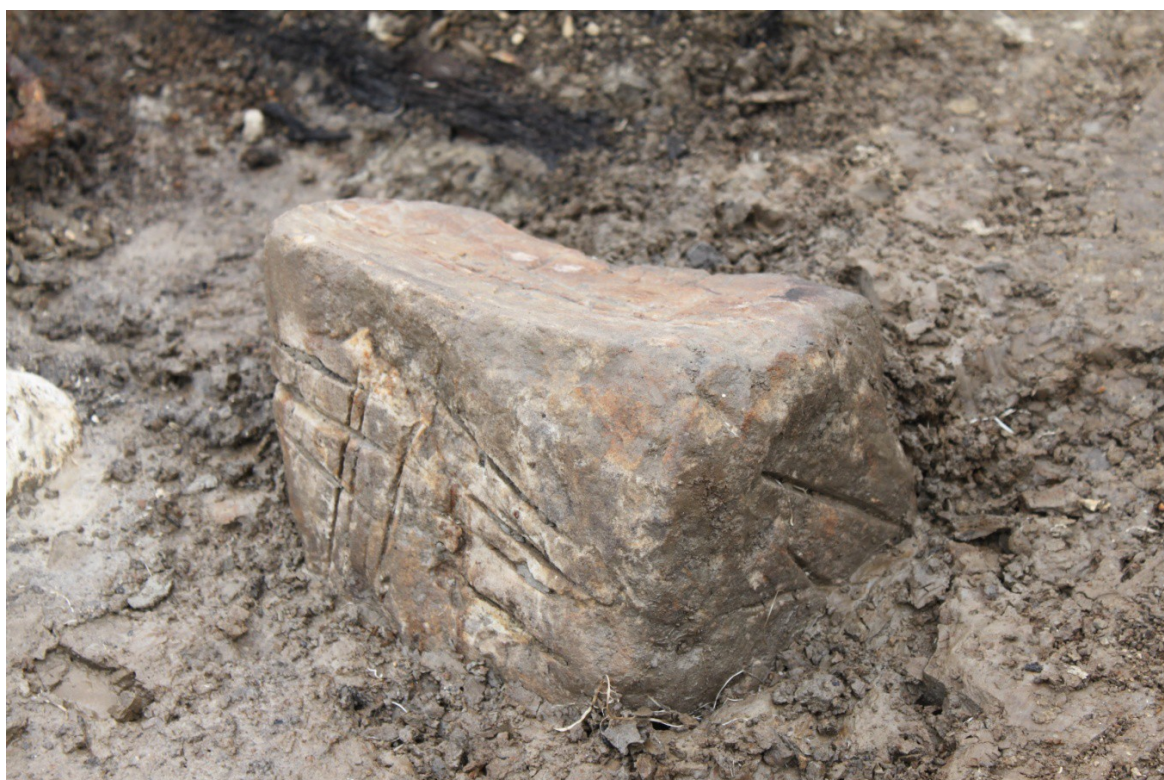
Fig. 35. Slijpsteen aan boord van OE 34.

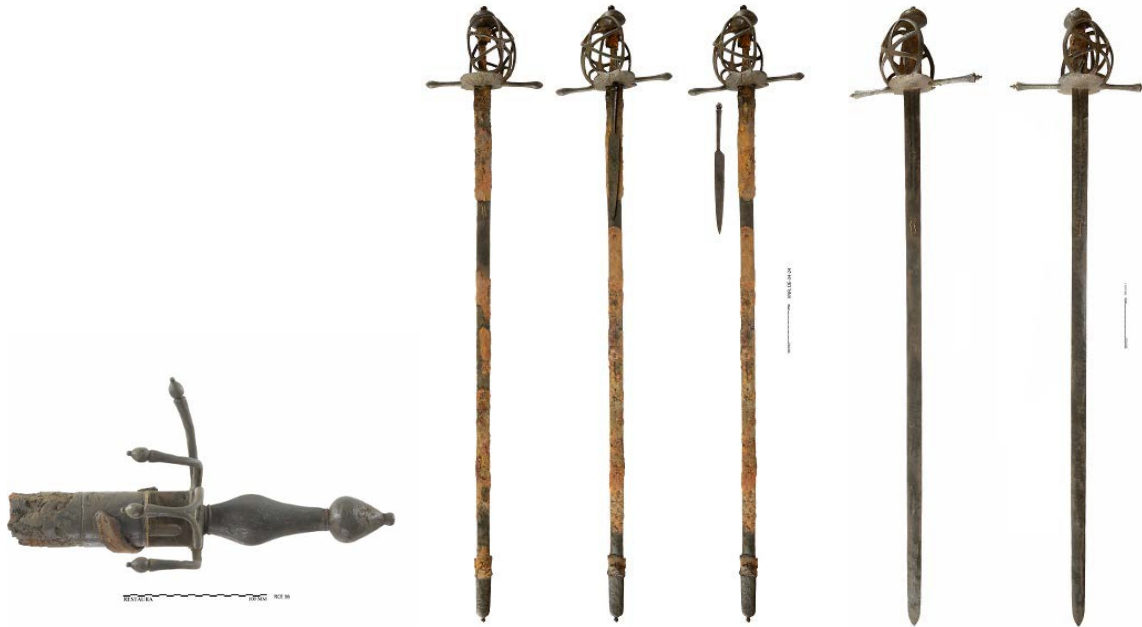
Fig. 36. Drie rapieren uit scheepswrak OE34.

“In het wrak op kavel OE 34 zijn diverse wapens aangetroffen: drie rapieren en stok- of steekwapen en een speer of lans. Twee van de rapieren zijn compleet (OE 34-3 en OE 34-24), van het andere is een fragment gevonden (OE 34-166). De beschrijving van de rapieren is gebaseerd op het restauratierapport van restauratieatelier Restaura. Restaura heeft in opdracht van de Rijksdienst voor het Cultureel Erfgoed, afdeling Lelystad en de International Fieldschool for Maritime Archaeology Flevoland de drie rapieren onderzocht en gerestaureerd (Restaura, 2015).

angel is bekleed met hout, dat met koord omwonden was. In de corrosieaanslag is namelijk de afdruk van de vorm van de greep bewaard gebleven en is de omwikkeling met koord als negatief zichtbaar.

Het gevest is links van de greep voorzien van een duimring voor een stevig houvast en dus alleen rechtshandig te gebruiken. De angel loopt uit in een gevestknop. Op de gevestknop is een versiering in stervorm aangebracht met aan de uiteinden puntcirkels. In de pareerstang zijn overdwarse groeven gegraveerd en in de lengterichting omkaderde vlakken (banden) met puntering. De gepunterde vlakken hebben over de hele lengte doorgelopen, maar door de corrosiewerking is het oppervlak aangetast en zijn delen van versiering verloren gegaan. Ook op de platte vlakken aan de buitenzijde van de korf is versiering aangebracht met in de lengterichting omkaderde vlakken met puntering. De verbinding van de korf met de gevestknop is niet helemaal duidelijk.

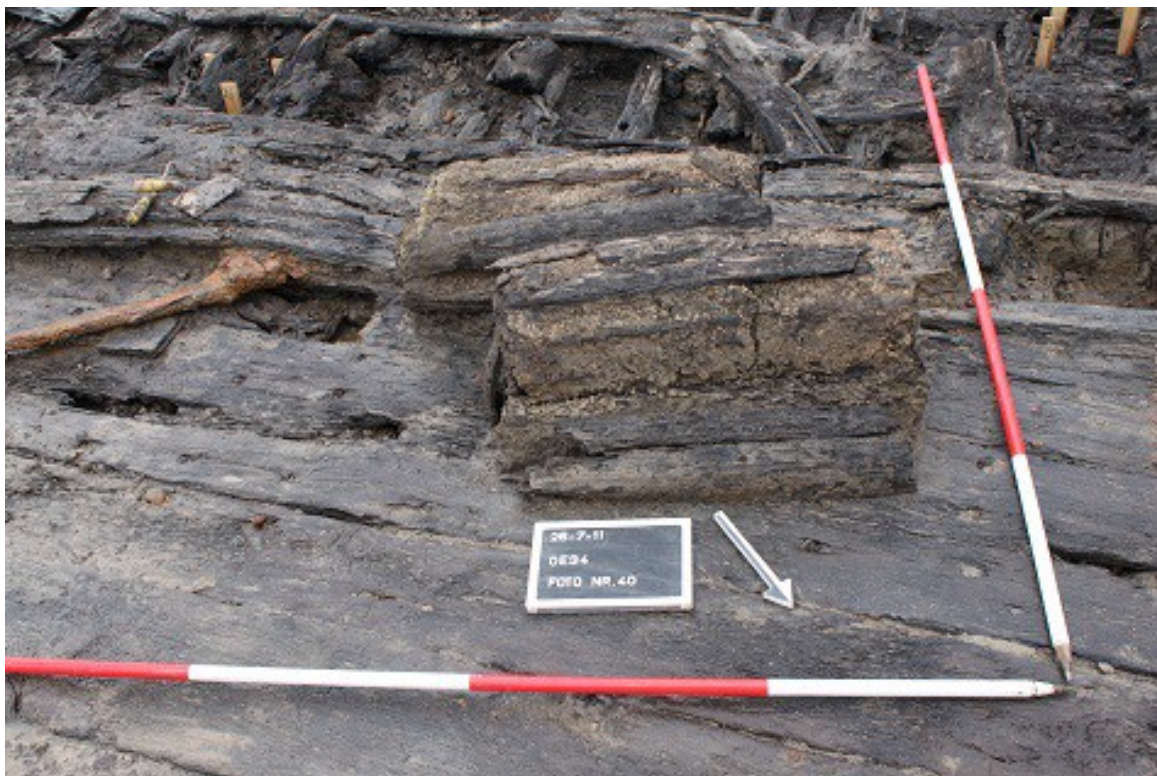
Fig. 38. Twee tonnen in het ruim van OE 34, gevuld met ongebluste kalk.

In het ruim zijn twee tonnen aangetroffen, mogelijk gevuld met ongebluste kalk, de grondstof voor metselspecie (fig. 38). Aan het eind van de opgraving is onder de stuurboordzijde een derde ton gevonden, eveneens gevuld met ongebluste kalk. De tonnen hebben een hoogte van 85 cm en een diameter van 30 cm. Net als de twee tonnen die in 2011 in het ruim zijn aangetroffen, ongetwijfeld onderdeel van de lading. De vier ijzeren baren of staven uit het ruim behoren eveneens tot (resten van) de lading (fig. 39).

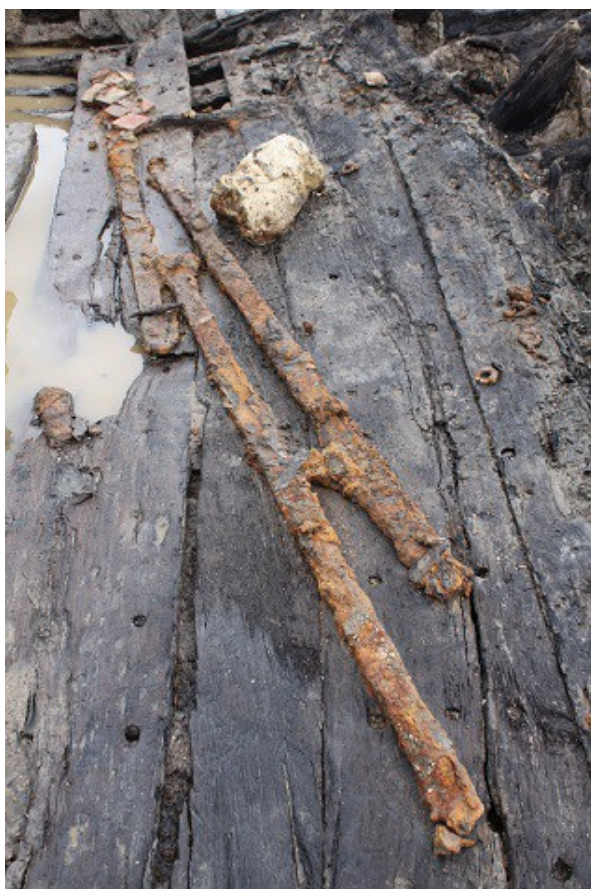
Fig. 39. Staven ijzer in het ruim van OE 34.
