## TARİHİ KİLİSELERİN DEPREM DAVRANIŞININ VAN AKDAMAR KİLİSESİ ÖRNEĞİNDE İNCELENMESİ

## BEHAVIOUR OF HISTORICAL CHURCH UNDER EARTHQUAKE: A CASE STUDY FOR VAN-AKDAMAR CHURCH

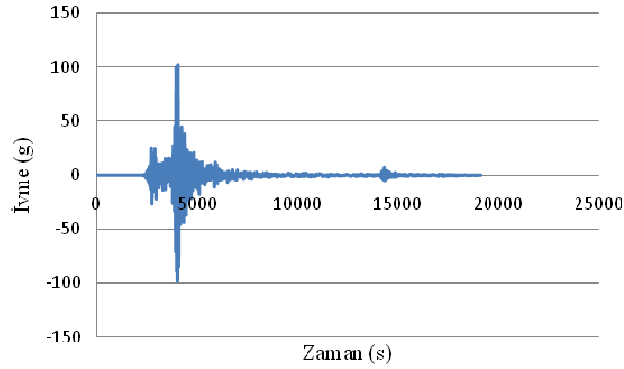
**Şekil 4.** Van1 depremi İvme-Zaman ilişkisi

Van akdamar tarihi kilisesi üzerinde 23.10.2011 tarihinde meydana gelen 3 farklı büyükteki Van deprem ivme kayıtları uygulanmış ve tarihi kilisenin deprem etkisindeki en büyük yer değiştirme, gerilme ve taban kesme kuvveti değerleri bulunmuştur. Van Depremi ivme kayıtları Tablo 1 de gösterilmiştir. Kaydedilen depreme ait ivme zaman grafikleri Şekil 4, Şekil 5 ve Şekil 6'da gösterilmiştir (Kızıllkanat vd. 2012).

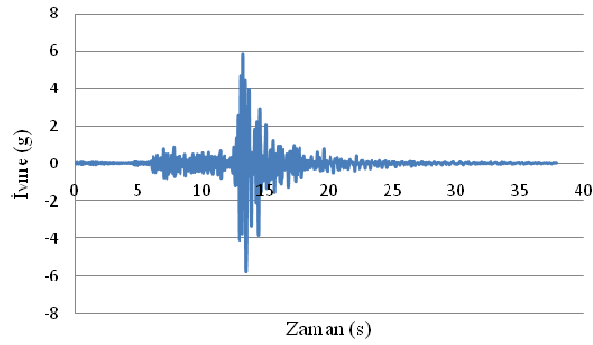
**Şekil 5.** Van 2 Depremi 2011 İvme-Zaman ilişkisi

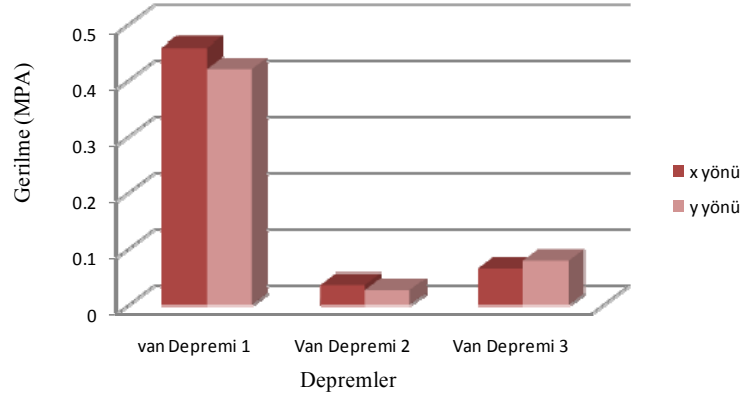
Şekil 10. Analizler sonucunda elde edilen gerilme değeri

Doğrusal dinamik analizlerden elde edilen yer değiştirme değerleri Şekil 9'daki grafikte, gerilme değerleri; Şekil 10'daki grafikte ve taban kesme kuvveti değerleri ise Şekil 11'deki grafikte gösterilmiştir.

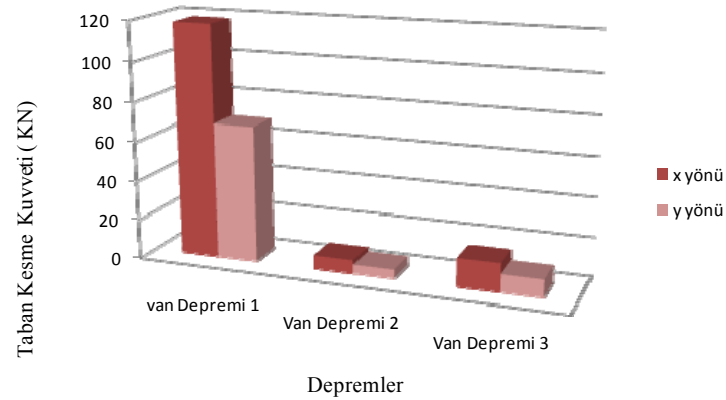
Şekil 11. Analizler sonucunda elde edilen taban kesme değerleri
