Trabajos de Geología, Univ. de Oviedo, 25 : 69-83 (2005)

Comportamiento geotécnico de los materiales lutíticos del Permotriás en Asturias

L. PANDO, C. LÓPEZ FERNÁNDEZ, M. TORRES ALONSO Y M. GUTIÉRREZ CLAVEROL

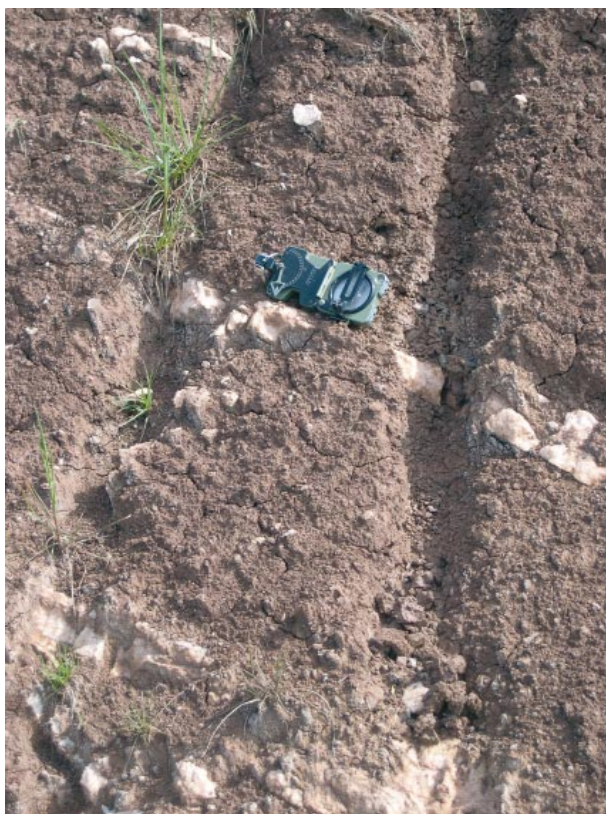
Figura 2. Niveles intercalados de yeso hacia el techo de la serie permotriásica al sur de Villaviciosa.

aparecen en la zona de Villaviciosa frecuentes intercalaciones centimétricas de yesos blanquecinos con distribución irregular y reducida continuidad lateral (Fig. 2).

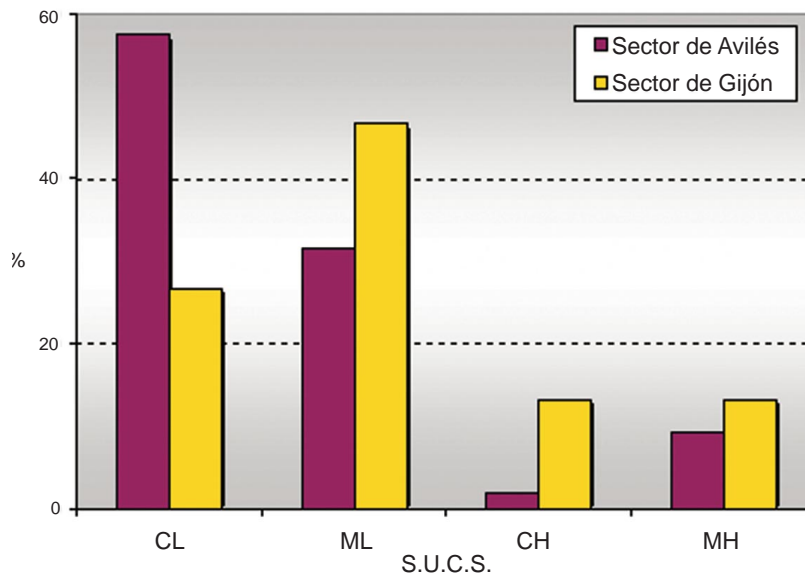
Figura 4. Clasificación Sistema Unificado Clasificación Suelos (S.U.C.S.) de los depósitos en Avilés y Gijón.

Un análisis en mayor profundidad permite no obstante establecer alguna disparidad entre las arcillas pertenecientes a ambas zonas. Como se puede apreciar (Fig. 4), en Avilés dominan las arcillas CL (>50%) sobre los limos ML (en torno al 30%), en contraposición al sector gijonés donde ocurre justo lo contrario, siendo mayoritarios los términos ML (>40%). También se debe resaltar que los finos de alta plasticidad son más frecuentes en la zona de Gijón que en Avilés, donde sólo es destacable el porcentaje de limos tipo MH (10%).

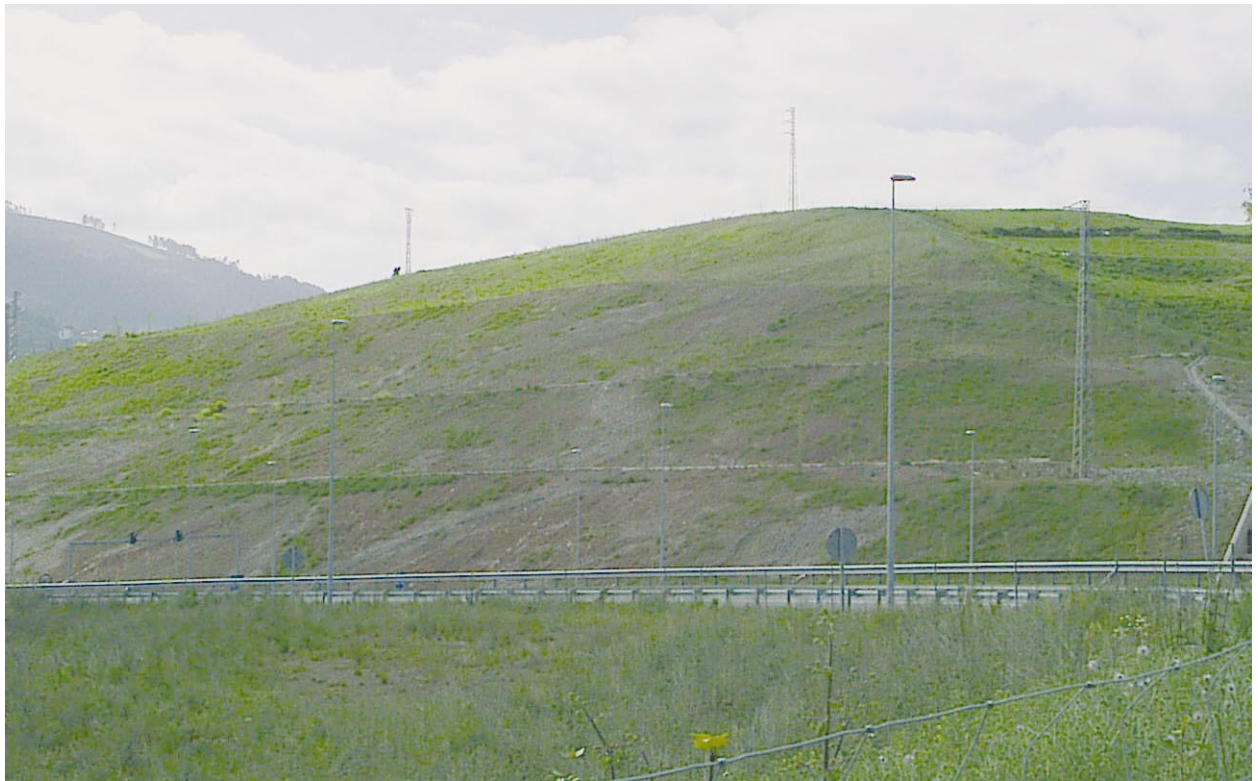
Figura 5. Talud con bermas a varios niveles en las cercanías del paso inferior bajo la ría, margen derecho, en dirección a Villaviciosa (A-8, pk 364).

En los tramos de autovía considerados, debido a la topografía, coexisten taludes en arcillas con un amplio rango de alturas y pendientes. Como norma general, cuanto mayor es su altitud, menor es la inclinación, y en aquellos casos donde el desmonte o la trinchera implican alturas elevadas, para evitar un tendido de talud considerable y minimizar la ocupación en superficie, se establecen varios niveles de bermas intercaladas (Fig. 5). Se han encontrado sin embargo en las proximidades de Villaviciosa taludes con ángulos muy bajos ($<20^\circ$) y alza-

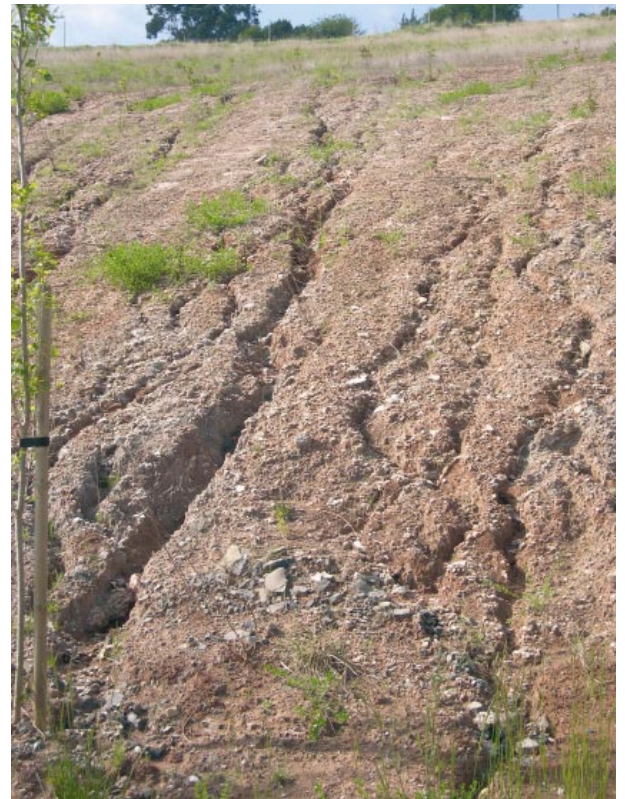
Figura 6. Acarcavamientos producidos por arroyada concentrada. Los fragmentos que se observan corresponden al deterioro de los niveles yesíferos.

Los niveles de yesos y areniscas comentados que se intercalan en la serie estratigráfica ejercen en cierta medida (en función de su potencia y proporción relativa) una labor de “armado” o refuerzo de las arcillas, posibilitando taludes con una pendiente levemente superior, sin embargo no debe ignorarse la función de disolvente que el agua ejerce para los sulfatos con el consiguiente dismantelamiento de los horizontes yesíferos en condiciones subaéreas. Precisamente esta erosión da lugar a pequeños y puntuales fenómenos de desprendimiento por rodadura de bloques centimétricos de yeso (Fig. 6).

Por otro lado, teniendo en cuenta el grado de impermeabilidad de estos materiales, son netamente susceptibles a la erosión por fenómenos de arroyada concentrada, acusándose la falta de un drenaje adecuado en coronación de los taludes al objeto de evitar su degradación por las aguas de escorrentía superficial. Así pues se desarrolla el consecuente acarcavamiento, produciéndose la colmatación de las cunetas perimetrales de la calzada con el material movilizado. Cuando la pendiente es muy reducida y con ello el talud extenso y sin bermas, el agua dispone de mayor recorrido e incrementa su velocidad, magnificando su acción erosiva y desarrollando marcadas incisiones en la ladera (Fig. 6).

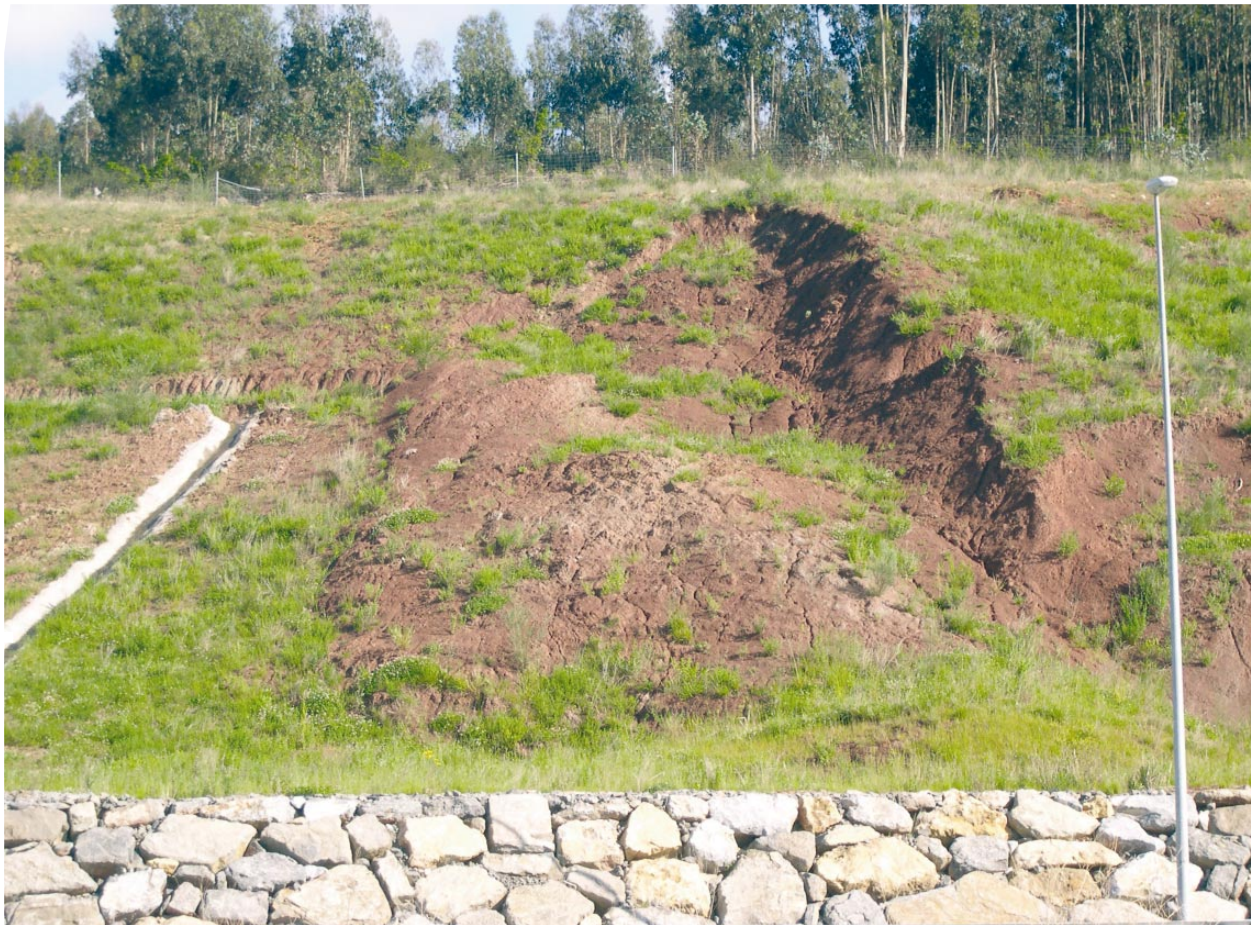
Figura 7. Deslizamiento reciente en las proximidades del entronque de la Autovía A-64 y la A-8, donde se aprecian la masa desplazada y la cicatriz erosiva.

La conjunción de factores como una pendiente inapropiada, la erosión superficial y la saturación del terreno disminuyendo la resistencia a cortante, desemboca en ocasiones en deslizamientos de componente rotacional y pequeños flujos (Fig. 7), con previsible afección a la calzada. Estos movimientos del terreno, normalmente muy localizados, son habituales y reconocibles a lo largo de los tramos de autovía evaluados. Si bien en su mayoría movilizan la parte alta del talud y tienen carácter superficial, son perfectamente factibles eventos con superficie de rotura más profunda que implican al talud en toda su longitud, dada la potencia que alcanzan las arcillas. Se considera por ello recomendable en grandes ataluzados, la monitorización instrumental así como la inspección frecuente ante la aparición de grietas de tracción y/o asentamientos en coronación, en previsión de movimientos en masa de gran magnitud. Una vez producidas las desestabilizaciones, en la reparación se tiende a la corrección topográfica con relleno de material granular (pedraplén) y se coloca una escollera al frente como protección hacia el vial.

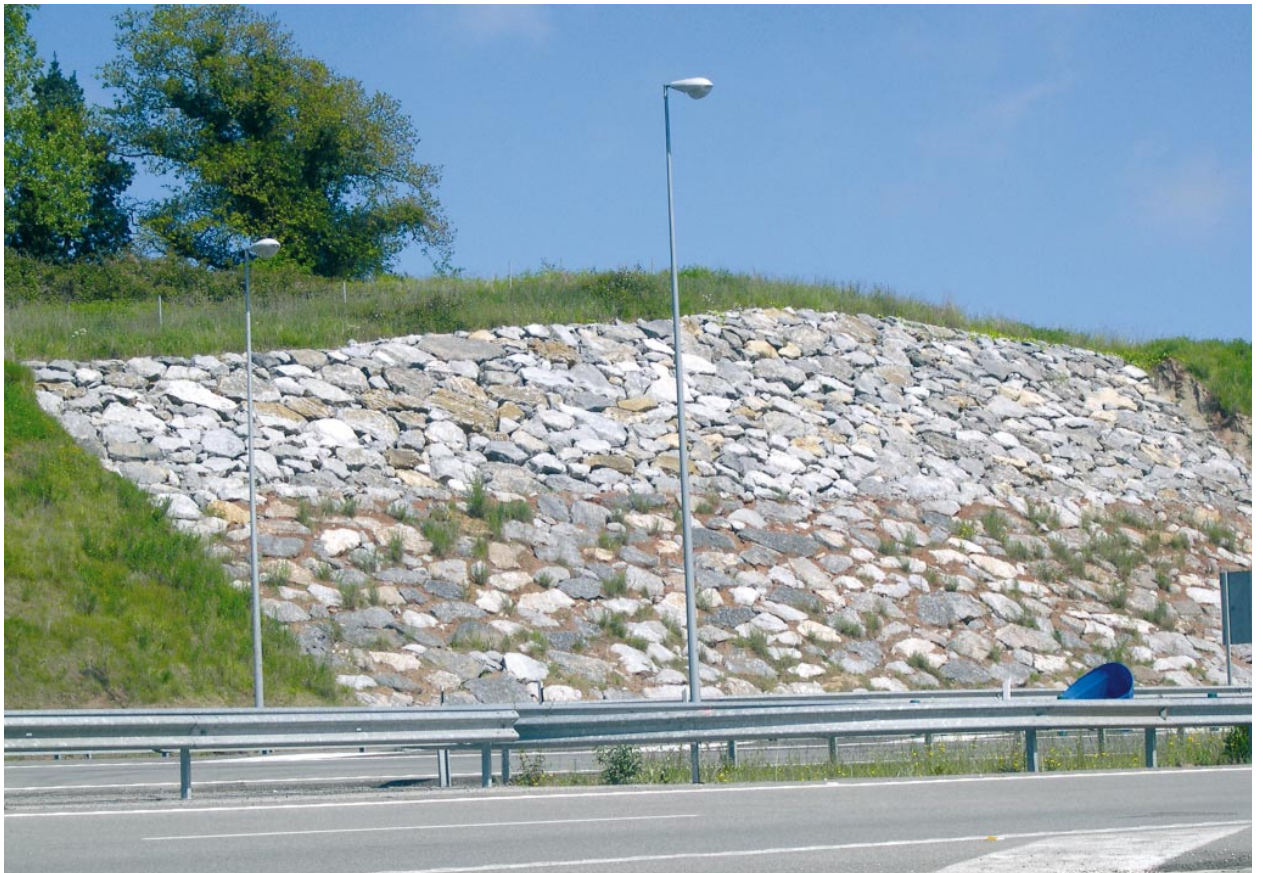
Figura 8. Escollera de revestimiento en la Autovía A-64.

Cuando el tratamiento técnico se dirige a la contención o estabilización de movimientos incipientes, es frecuente la adopción de escolleras con dos disposiciones prioritarias, como contención a pie de talud y como revestimiento de ladera (Fig. 8). Al objeto de facilitar la evacuación hídrica a trasdós, se efectúan localmente canales perimetrales y drenes con piedra seleccionada (Fig. 9). También son abundantes en carreteras de la red secundaria, pequeños muros de contención de hormigón dimensionados a gravedad.

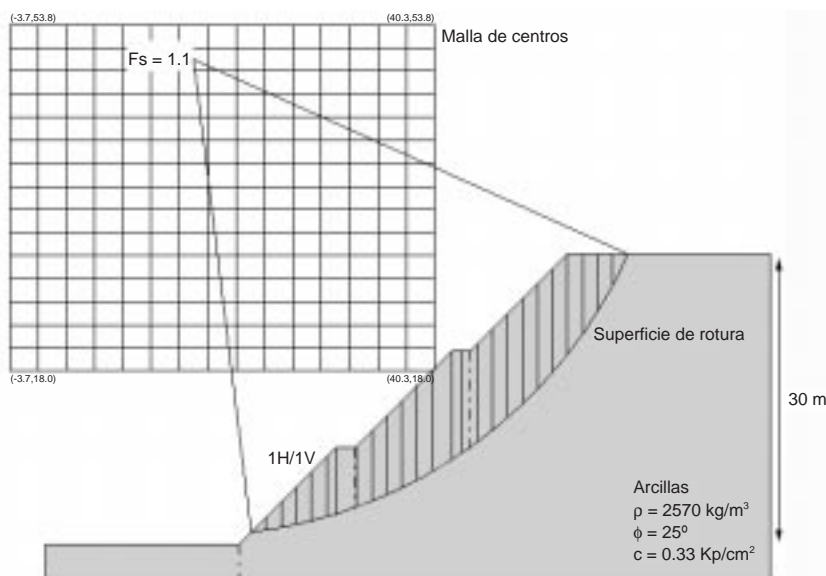
Figura 10. Esquema del procedimiento de cálculo empleado.

Para cada uno de los taludes planteados se ha determinado el factor de seguridad correspondiente al círculo de rotura más probable, obteniéndose así una buena aproximación teórica al equilibrio del talud. Se han considerado, por simplificación en el proceso, taludes homogéneos y prácticamente impermeables, así como un total de 25 rebanadas en la masa deslizada y una malla de centros de 15 x 15 a efectos de cálculo (Fig. 10). Por otro

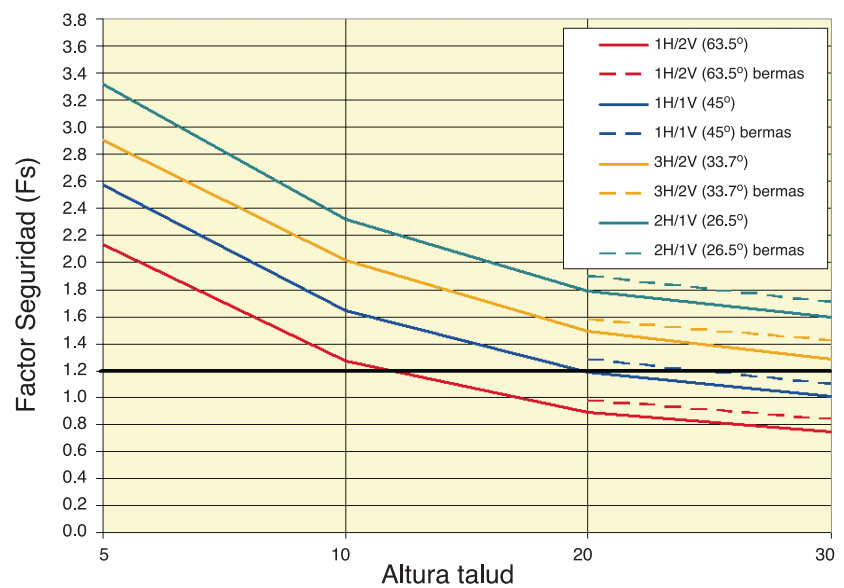
Figura 11. Factores de seguridad obtenidos para taludes en materiales CL.

A modo de ejemplo, en la Fig. 11 se recogen los factores de seguridad obtenidos para los distintos tipos de talud estudiados en las arcillas de tipo CL, frecuentes en el sector de Avilés. Se puede observar cómo los taludes de hasta 10 m de altura, son estables con pendientes 1H/2V tomando un Fs de 1,2. Para alcanzar alturas su-

periores (10-20 m) es necesario rebajar la pendiente a 1H/1V e incluso a 3H/2V, inclinación que ya nos permitirá obtener alturas de hasta 30 m con un factor de seguridad adecuado. La ejecución de bermas en taludes de 20 m de altura, por ejemplo, nos permite ir a una pendiente 1H/1V, mientras que si no se ejecutan es necesario rebajar a 3H/2V.
