МИСТЕЦЬКО-АРХИТЕКТУРНИЙ АНАЛІЗ РЕКОНСТРУКЦІЇ ЕКСТЕР'ЄРУ БУДИНКУ МИТРОПОЛИТА ЖИДИЧИНСЬКОГО МОНАСТИРЯ

Мета статті - проаналізувати процес реставрації на початку ХХІ століття пам'ятки архітектури національного значення - будинку митрополита (архімандрита) в с. Жидичин Ківерцівського району Волинської області з урахуванням планувальних, конструктивних та декоративно-мистецьких характеристик.

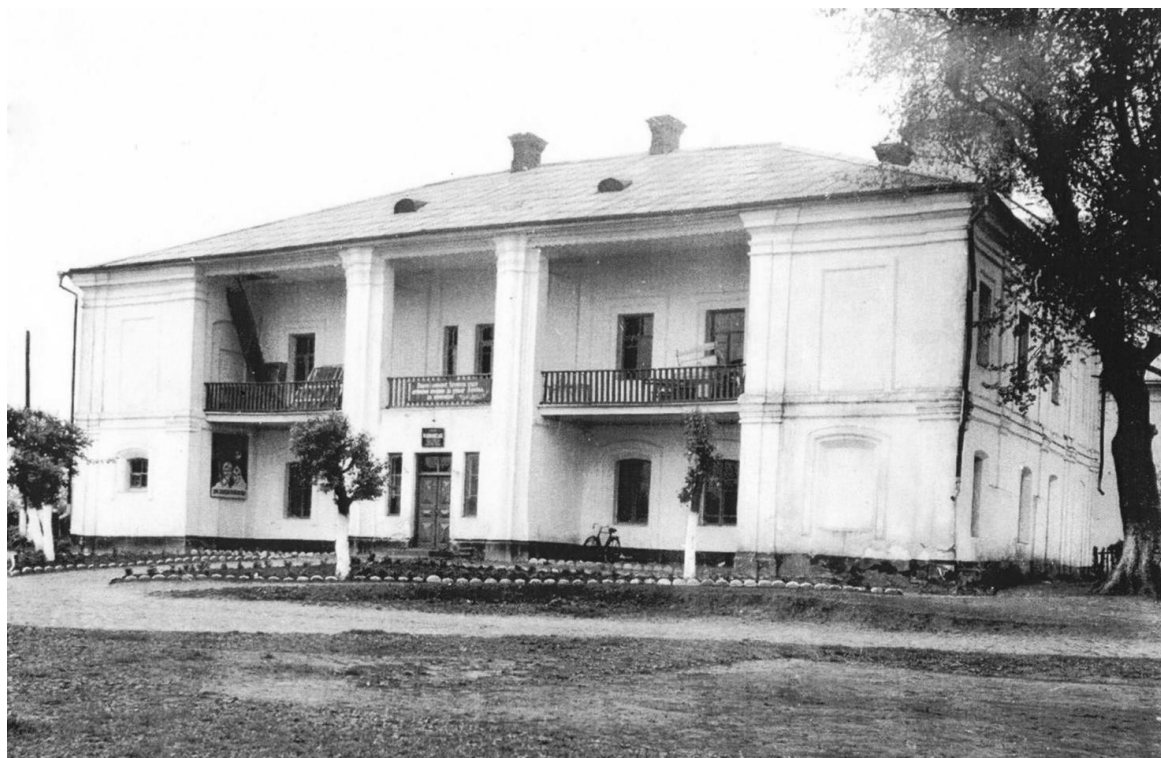
Рис.1. Фото Лаценка В. Я. 1972 р.

У 1991 - 1995 роках, не маючи господаря, митрополичий будинок поступово руйнувався та набував аварійного стану – знищився дах, були вибиті вікна, осипається тиньк, частково руйнуються карнизи (рис. 1, 2).

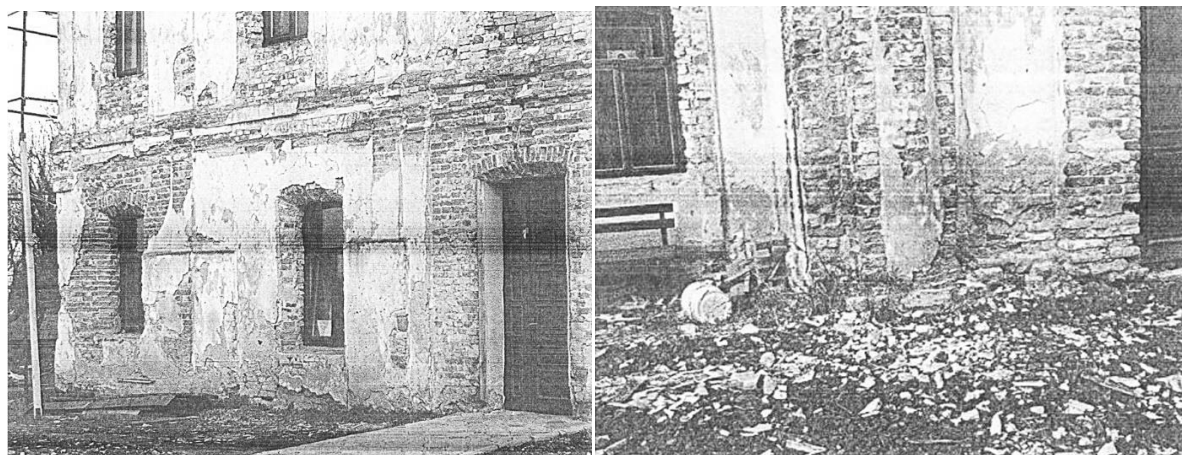
Рис. 3. Будинок Митрополита в с. Жидичин, Волинська обл. Фото 2008 р.

У 1970 - 1980-х роках інститут «Укрпроектреставрація» розробив паспорти на пам'ятку архітектури національного значення Миколаївський монастир, в тому числі і на будинок митрополита. Охоронні зони розробила технічне бюро при головному архітекторі Волинської області. В них було подано короткі історичні довідки та опис споруди [Рис. 3].

Будинок митрополита - цегляна мурована споруда з лоджіями та симетричним плануванням обох крил. Фасади розчленовано пілястрами та завершено широким профільованим карнизом. Обрамлені наличниками віконні отвори першого поверху перекриті лучковими перекриттями, а другого – прямими. Міжповерхові перекриття пласкі, дерев'яні. Планування приміщень секційне. Будинок перекрито чотирисхилим дахом. Розмір споруди – 27,3 × 16,3 × 8,0 м.
