## A Merzse-mocsár tájökölógiai elemzése

**TDK Dolgozat**

**Németberta Emese  
Földrajz bsc**

**Mészáros Csaba  
Környezettan bsc**

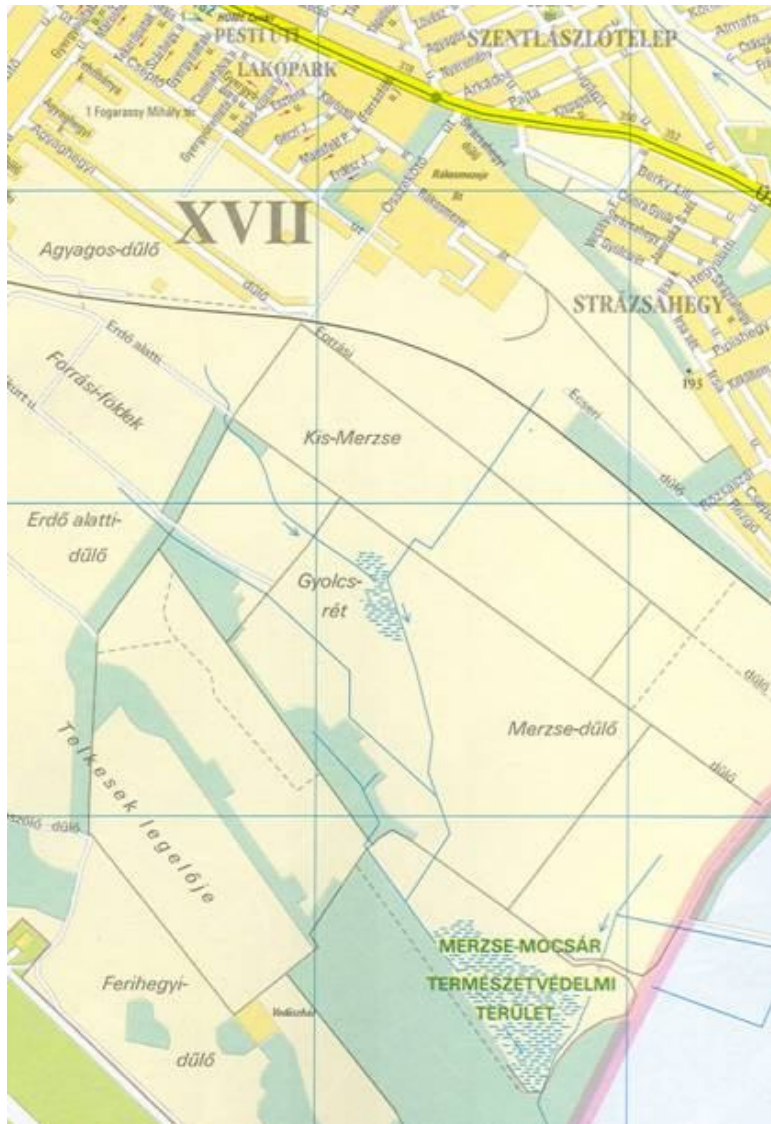
**1. ábra: A Merzse-mocsár elhelyezkedése. Forrás:**  
[http://www.aquadocinter.hu/themes/Vandorgyules/pages/3szekcio/fesus\\_keszey\\_reisinger\\_elemei/image002.jpg](http://www.aquadocinter.hu/themes/Vandorgyules/pages/3szekcio/fesus_keszey_reisinger_elemei/image002.jpg)

Távolabbról tekintve nyugatról Rákoshegy, északnyugatról Rákoskeresztúr, északkeletről Rákoscsaba, keletről Rákoskert, délkeletről Ecser, délről Vecsés és a Ferihegyi repülőtér. (1. ábra).

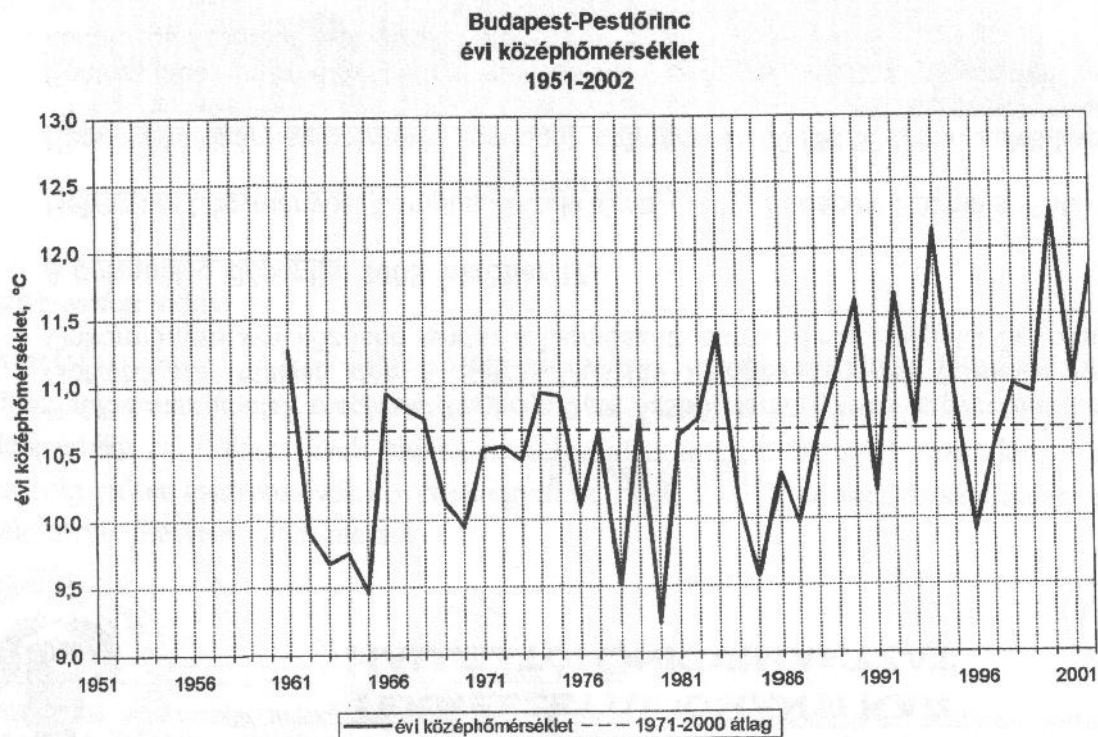
3. ábra: Budapest-Pestlőrinc évi középhőmérséklet 1951-2002

Az évi középhőmérséklet az 1961-2001 évi adatsoron 9,25 C fok és 12,25 C fok szélsőérték között változik. A hőmérsékleti idősor az 1980-as évek elejétől kezdődően emelkedő tendenciát mutat.

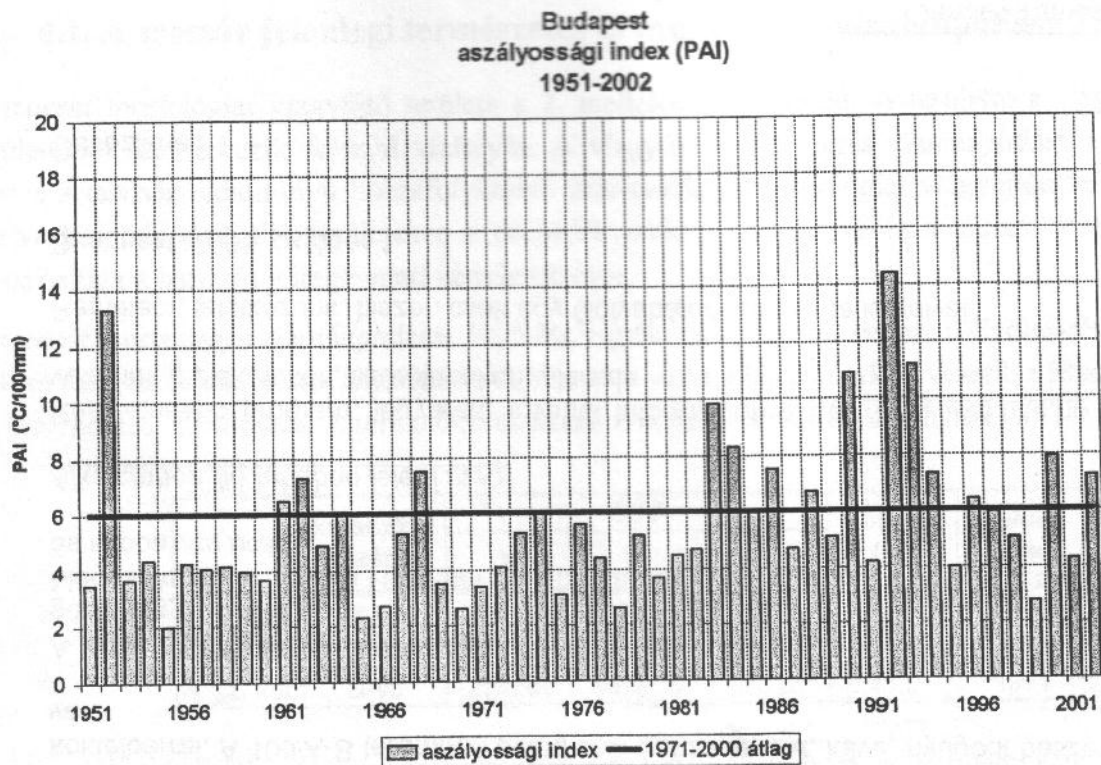
4. ábra: Budapest aszályossági index (PAI) 1950-2002.

Budapest területére, az 1951-2002 közötti időszakra meghatározott Pálfai-féle aszályossági index ( Alapértéke egy tört, amelynek számlálójában az április-augusztus közötti időszak középhőmérsékleteinek szászszorosa, nevezőjében az októbertől augusztusig terjedő időszak súlyozott havi csapadékösszege szerepel.. Értéke: 5-6 között mérséklet aszály, 6-7 között közepes aszály, 8 felett súlyos aszály) az alábbi diagrammon (2. ábra) látható. A diagramról leolvasható, hogy az aszályossági index 50 éves átlaga 6. Az index értéke az 1980-as évek elejéig az átlag alatt maradt. Innentől kezdődően az 1990-es évek közepéig erősen aszályos évek követték egymást, majd 2002-ig az aszályossági index ismét az átlagos érték körüli, illetve az alatti maradt. Az 1980-as évek elejétől kezdődő évi középhőmérséklet emelkedés szoros összefüggésben áll az aszályossági index értékének megnövekedésével.

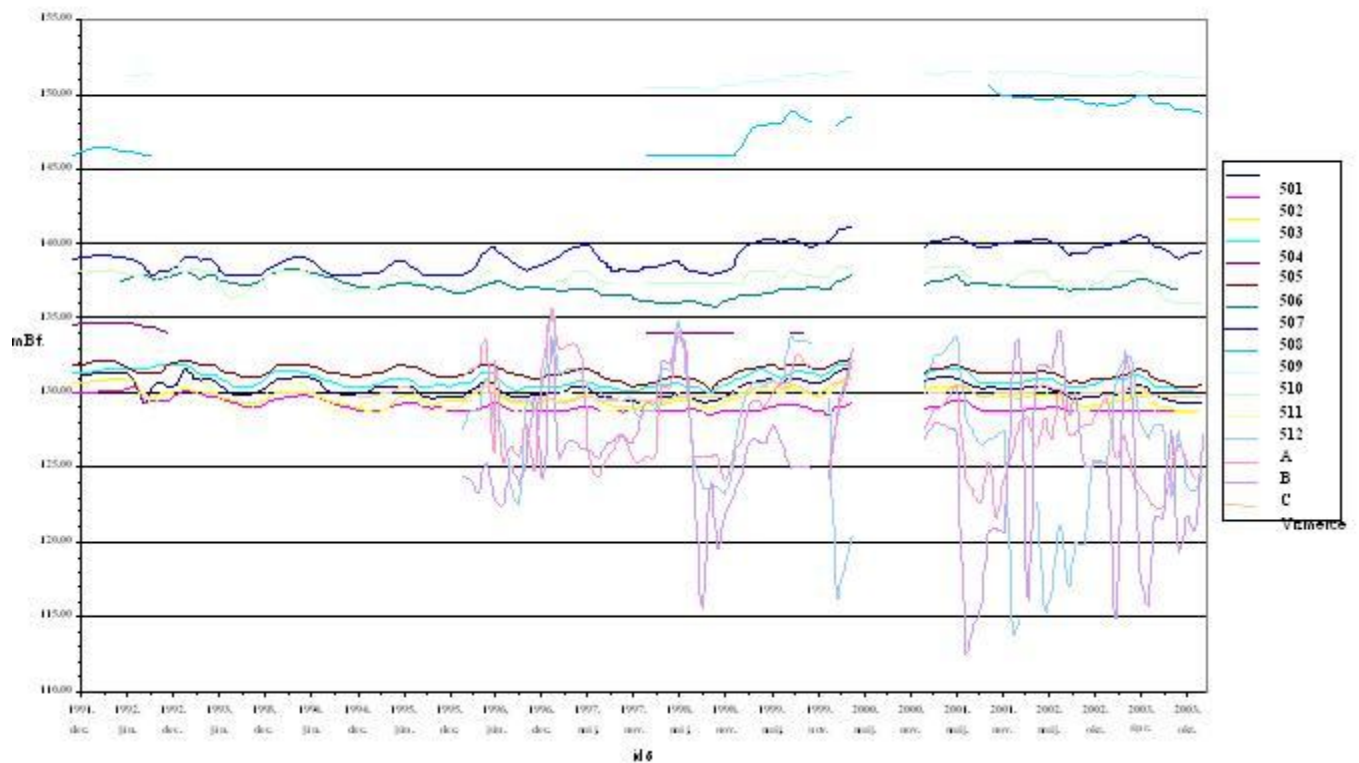
**6. ábra: Forrás: Geohidro kft.**

**MERSE-MOCSÁR REHABILITÁCIÓJA**  
**Talajvízszintészlelő - víztermelő kutak és a vízmértevízállási grafikonja**  
**1991.12. - 2003.12.**

A mérési adatok feldolgozásának eredményeit a 6-7-8. ábra tartalmazza, ahol a grafikonon különböző színű és jelű vonalakkal ábrázoltuk az egyes talajvízszint észlelő kutakat. 1996 januárjától a víztermelő (A /III/, B/I/, C IV/) kutak vízszintjét is mérték, és ábrázolták (9. ábra). A vízállásgrafikonokon jól látszik, hogy a talajvízállás az ábrázolt időszakban folyamatos csökkenő tendenciát mutatott (0.5 – 1.5 m). A vízszint csökkenésében jelentős része volt. A Mocsár vízgyűjtő területére épített Ferihegyi Repülőtérnek, melynek csapadékgyűjtő csatornái elvezették a vízgyűjtőre hullott vízmennyiséget. A Rákoskeresztúri csatornázás, szintén érintette a mocsár vízgyűjtőjét jelentős vízmennyiségtől fosztva meg a területet. Másodsorban a csapadék hiánya is közrejátszott a vízutánpótlás akadozásában, amely nem tudta pótolni az előző évek veszteségét. Ezek a tényező vezettek a mocsár időszakos vízhiányaihoz, kiszáradásához. A lehullott csapadék csak időlegesen volt képes fenntartani az emberi beavatkozás következtében megváltozott vízháztartású környezetet

vízigényét. Ez a nyári csapadékmentes hónapokban a vízszint radikális csökkenéséhez vezetett, amely a mocsár évről évre történő kiszáradását eredményezte. A kiszáradás jelentős mértékben veszélyeztette a terület jó ökológiai állapotát, hiszen az eredeti – természetes állapotban a mocsár területét 2-3 méteres mélységű víz borította. A vízszintesökkenés és a többszöri kiszáradás jelentősen átalakította és degradálta a korábbi növény és állatvilágot.
