Causas y alternativas para el control de los procesos de erosión en las playas.

Experiencias de las aplicaciones en la Región del Caribe

Ernesto TRISTÁ BARRERA, José Luís JUANES MARTÍ, Vladimir CABALLERO CAMEJO y Miguel IZQUIERDO ALVAREZ

La gestión
integrada de
playas y
dunas:
experiencias
en
Latinoamérica
y Europa

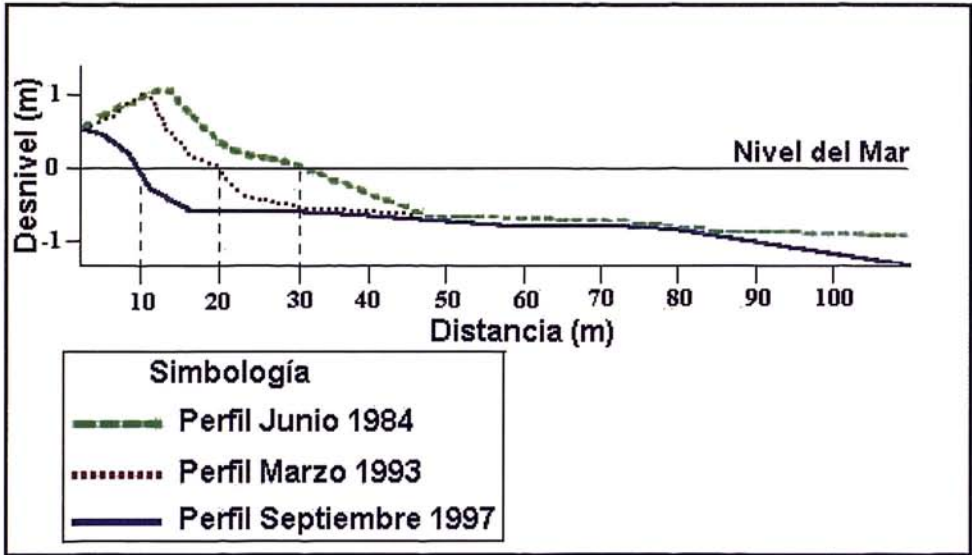
Fig. 2. Retroceso de la línea de costa en la playa La Pepilla (Tristá, 2003).

En la Fig. 2 se muestra, a modo de ejemplo, el cálculo del retroceso de la línea de costa en la playa La Pepilla, costa sur de La Habana, Cuba, atendiendo a la

Como se observa en la Fig. 2, el perfil de playa correspondiente a junio de 1984 muestra una distancia de 30 m desde el punto de control topográfico hasta la línea de costa. Ya en el año 1993 la distancia es de 20 m, lo que significa la pérdida de una franja de 10 m de playa en 9 años, retrocediendo la costa a un ritmo de 1.10 metros por año. A solo 4 años desde que se realizó este perfil, o sea en 1997, la costa retrocedió otros 10 m para dejar la playa desprovista de arena, a un ritmo de 2.5 metros por año, de modo que se produjo un proceso erosivo acelerado a la vez que las olas comenzaron a incidir sobre las instalaciones ubicadas próximas a la costa.

El volumen de arena perdido calculado entre los perfiles correspondientes a 1984 y 1993, es de unos $15 \text{ m}^3 / \text{m}$ lineal de playa y entre los perfiles de 1993 y 1997 es de $24 \text{ m}^3 / \text{m}$ lineal, o sea que desde 1984 hasta 1997 La Pepilla ha sufrido pérdidas cercanas a los $20\,000 \text{ m}^3$ de arena.

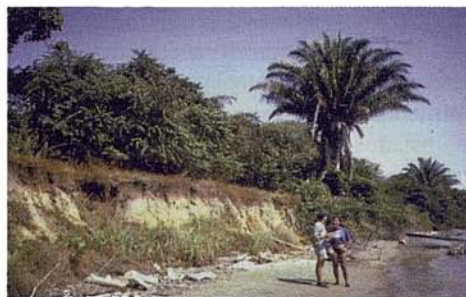
Fig. 3. Intenso proceso erosivo en las costas del golfo de Morrosquillo, Colombia.

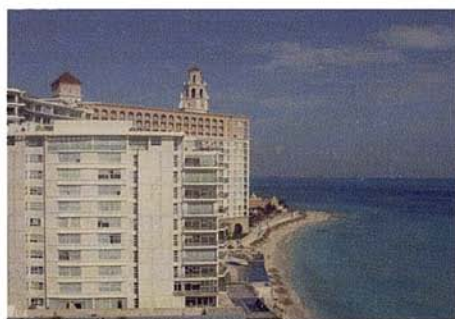
Fig. 4. Ocupación de las dunas naturales por las instalaciones turísticas en Playa Cancún, México.

La playa de Cancún se extiende linealmente a lo largo de 12 km, cubriendo el lado este de una isla barra con orientación noreste-suroeste en el litoral caribeño de la Península de Yucatán. La erosión de la playa de Cancún, provocada por el déficit en los ingresos naturales de arena y la elevación del nivel del mar, se ha visto considerablemente acelerada a consecuencia del efecto negativo que ocasiona en el balance sedimentario la sustitución de las dunas naturales por las instalaciones turísticas (Fig. 5).

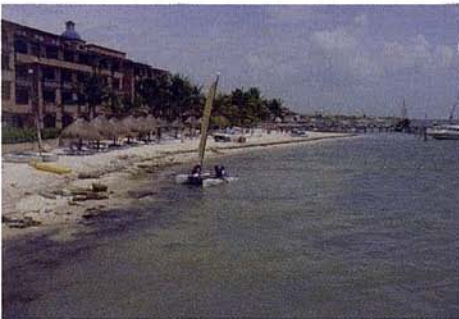
Fig. 5. Antes de la ejecución del proyecto de playa en el Blue Bay Club, Cancún, México.

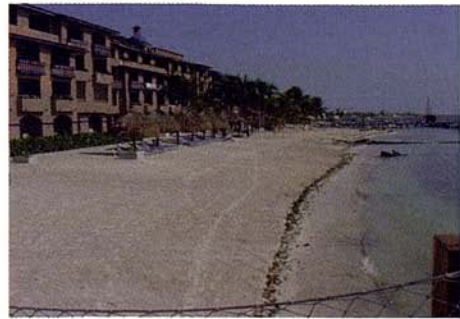
Fig. 6. Después de la ejecución del proyecto de playa en el Blue Bay Club, Cancún, México.

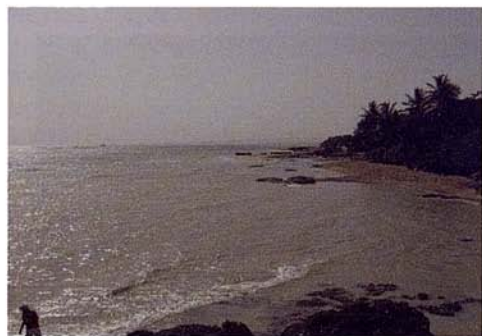
Fig. 7. Antes del Vertimiento de Arena en Playa Long Beach, República Dominicana.

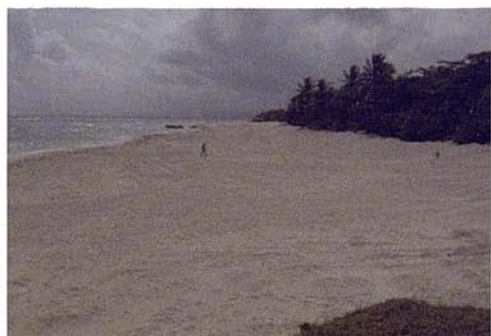
Fig. 8. Después del Vertimiento de Arena en Playa Long Beach, República Dominicana.

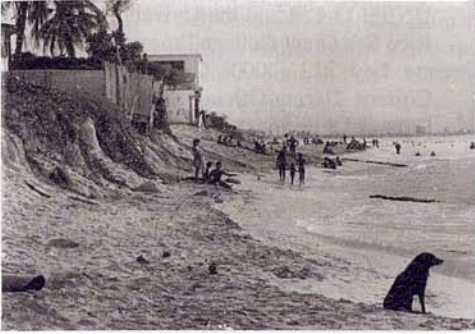
Fig. 9. Antes del vertimiento de 1998 en la playa de Varadero.
Fig. 9. Before the fill of sand of 1998 in the Varadero Beach. "Blankevoort".

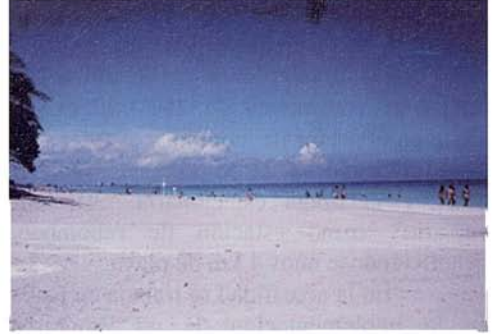
Fig. 10. Después del vertimiento de 1998 en la playa de Varadero.
Fig. 10. After the fill of sand of 1998 in the Varadero Beach.
