Te groot voor de Zuiderzee?

Verkennend archeologisch onderzoek van een groot zeegaand 18^e-eeuws vrachtschip op kavel K 47-II in de Noordoostpolder, Flevoland

Yftinus T. van Popta

Grondsporen 32

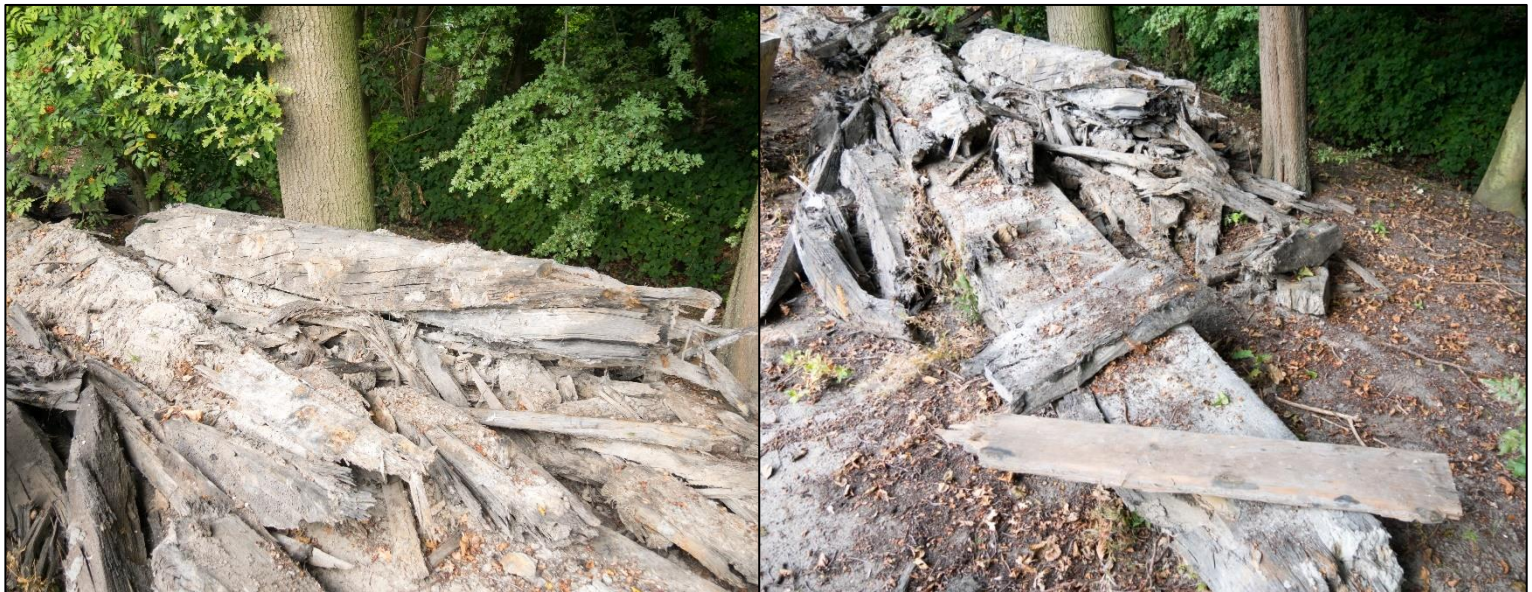
Figuur 13. De stapel met scheepshout op de singel naast de boerderij (Y.T. van Popta, RUG/GIA).

De met een graafmachine uit de grond verwijderde onderdelen van het scheepswrak zijn in februari 2016 op de singel van de boerderij gelegd. Tijdens de verkenning bleek dat het hout ernstig uitgedroogd en zwaar beschadigd was. Allereerst zijn enkele overzichtsfoto's genomen om zodoende een idee te krijgen van de omvang van de wrakonderdelen die zijn verwijderd (fig. 13).

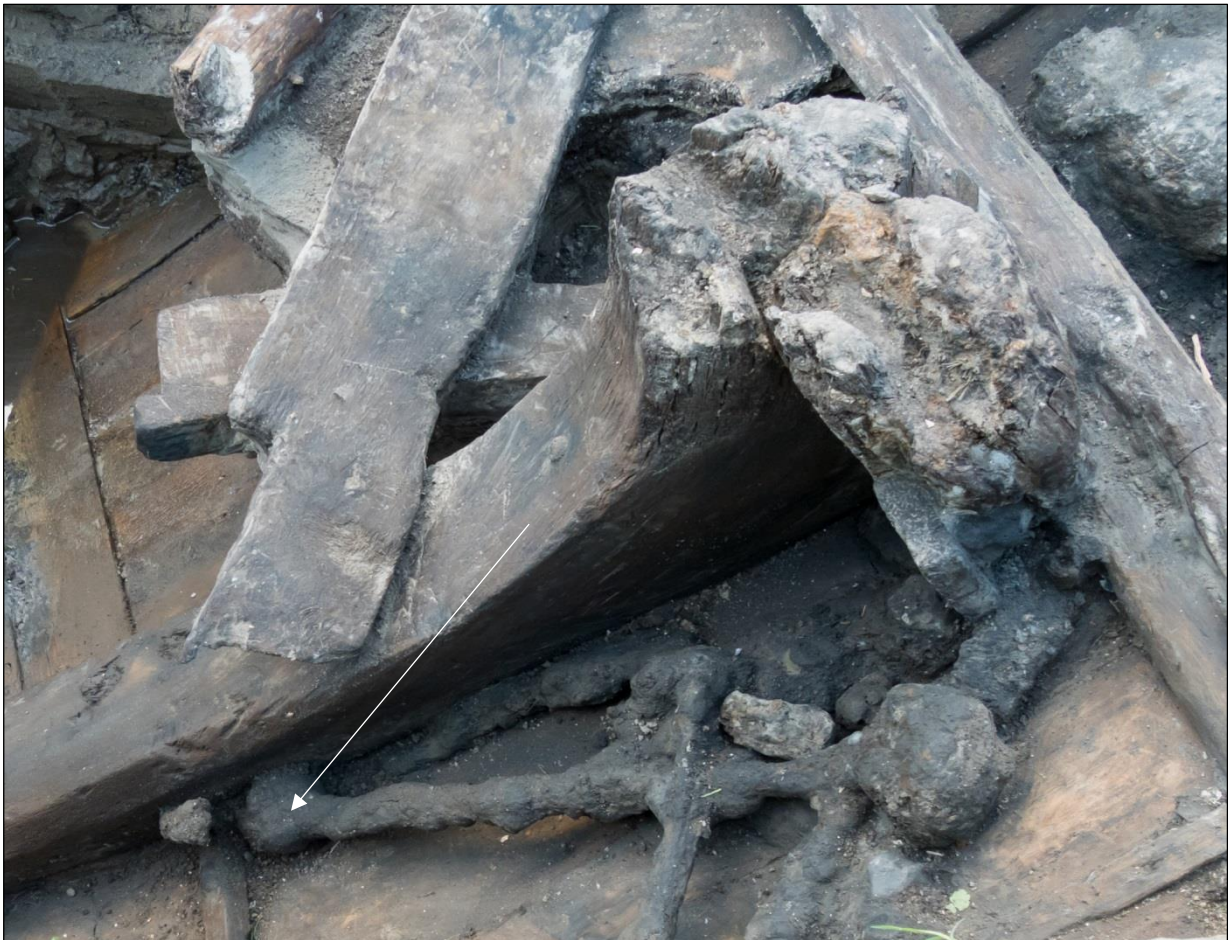
Figuur 38. De lasthaak die naast de dekknie in werkput 2 lag (vnr. 40) (Y.T. van Popta, RUG/GIA).

Aan de zuidkant van werkput 2 werd naast de dekknie een 83 cm lange ijzerconcretie aangetroffen (vnr. 40). Het object is aan de bovenkant rond (diameter 15 cm) en aan de onderkant haakvormig (fig. 38). Door uitvloeiing van het ijzer is de concretie muurvast aan het scheepshout komen te zitten. Omdat er enkel sprake is van een archeologische verkenning en schade aan het wrak en het object getracht werd te beperken, is besloten om de concretie niet uit de put te verwijderen. Op basis van de vorm en afmetingen wordt het object voorlopig geïnterpreteerd als een lasthaak die werd gebruikt voor het laden en lossen van goederen. Tussen ton 1 en ton 2 is de haak van een tweede lasthaak duidelijk zichtbaar (vnr. 39; fig. 34, witte pijl), wat een duidelijk verband legt tussen het laden en lossen (lasthaken) van de lading van het schip (tonnen).

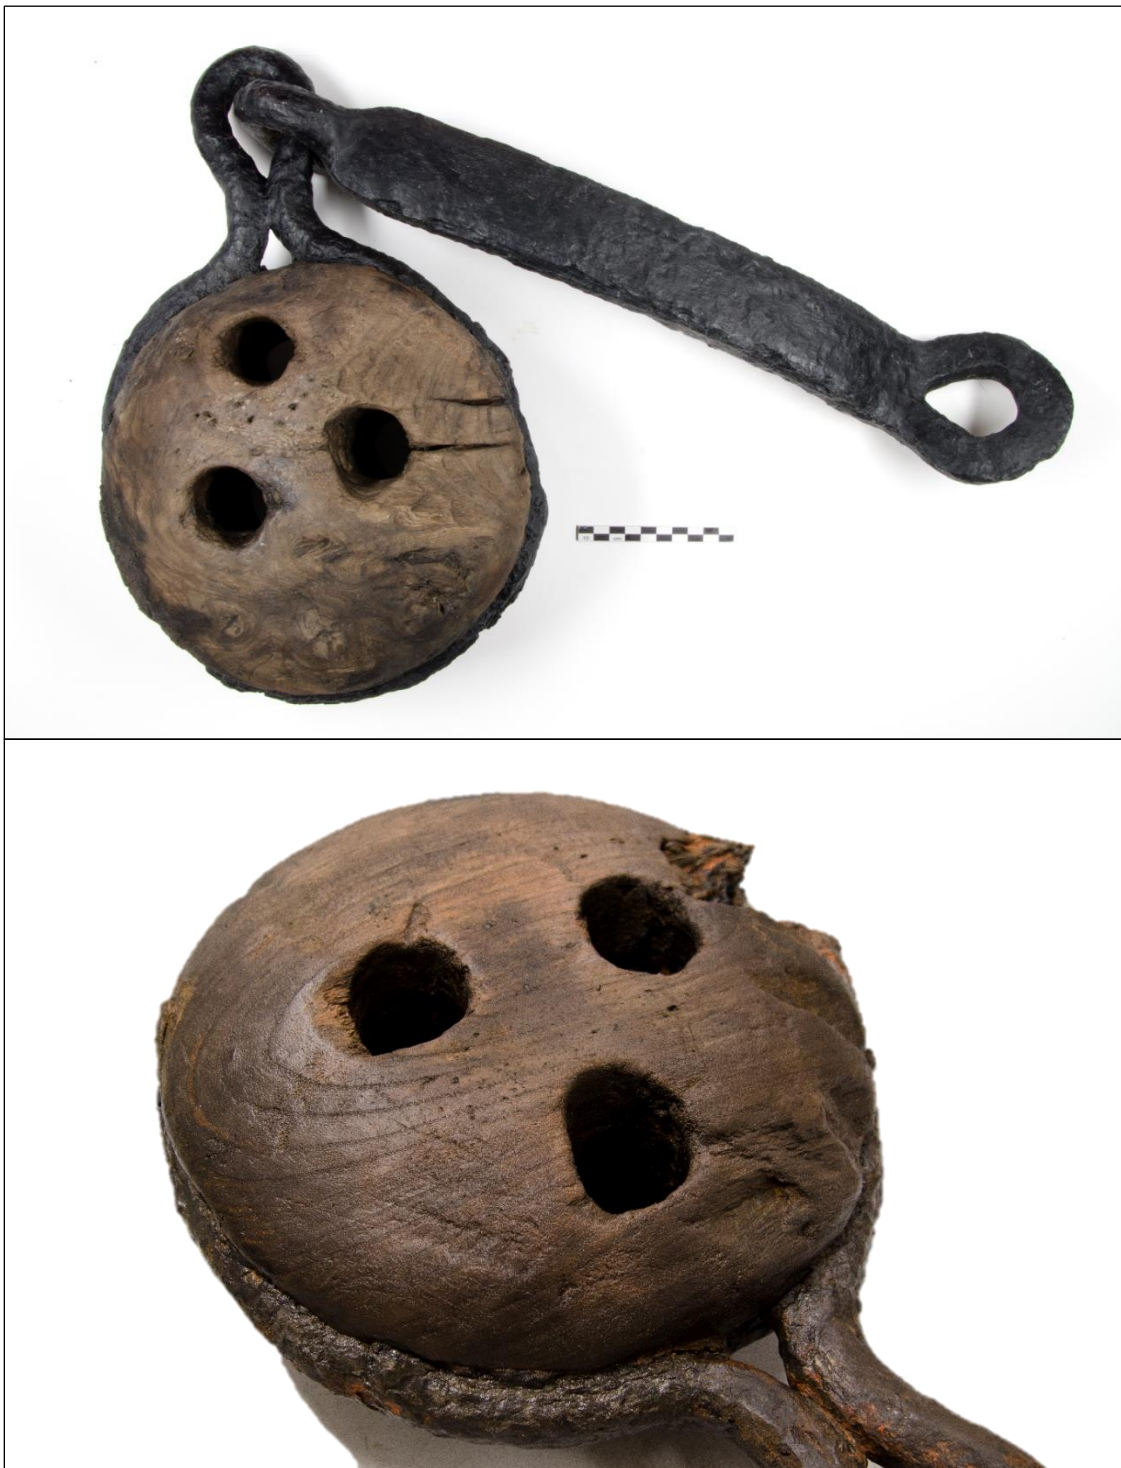
Figuur 39. Het jufferblok met puttingijzer dat in werkpunt 2 werd aangetroffen (G. van Oortmerssen, RUG/GIA).

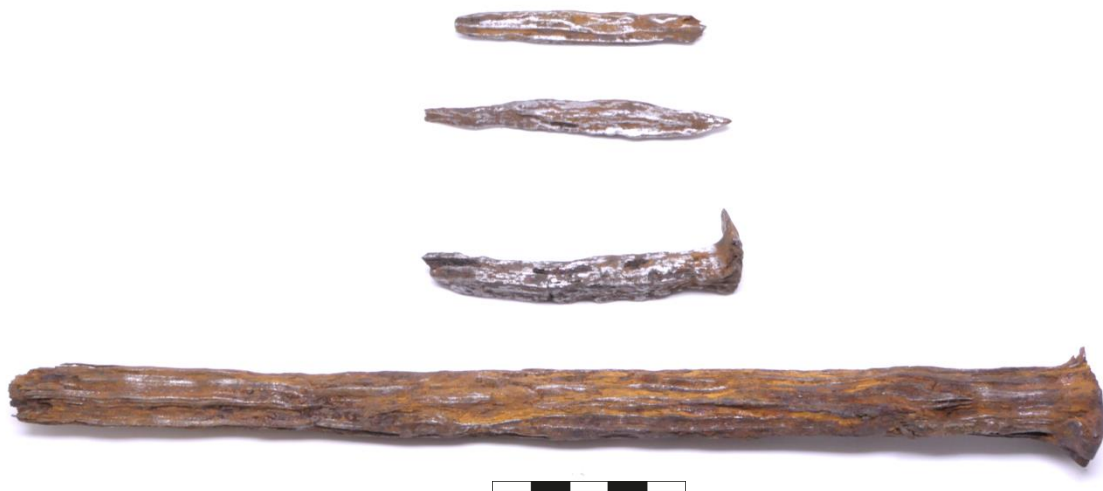
Figuur 43. Van boven naar onder: drie spijkerfragmenten (vnr. 35, 4, en 24r) en de bout (vnr. 14) na het verwijderen van de corrosie (Y.T. van Popta, RUG/GIA).
