# SCC, FRP, incamiciatura per un intervento di rinforzo di strutture in c.a. fortemente degradate del dopoguerra

AUTORE: Maurizio Nicoletta, Professore nell'Università degli Studi di Napoli Federico II

## ABSTRACT

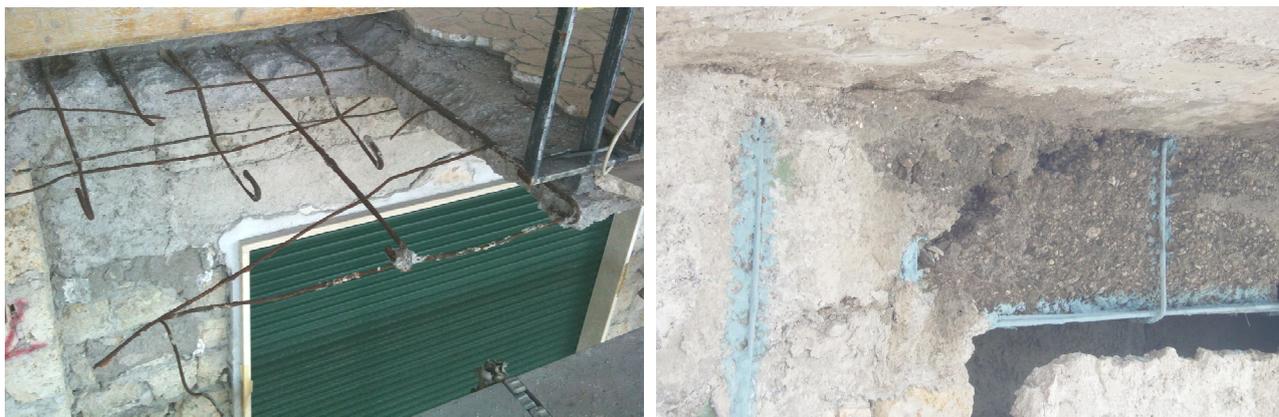
- crollo della soletta in calcestruzzo armato, con messa a nudo di armature ormai ridotte di sezione o addirittura parzialmente scomparse;
- esposizione di elementi in c.a. in condizioni di degrado avanzatissimo: armature profondamente ossidate, calcestruzzo polverulento, lesioni profonde.

**Foto 1** – crollo parziale di una soletta a sbalzo all'atto della rimozione del pavimento

**Foto 2** – gravi condizioni di degrado con profonda lesione da taglio in una trave di bordo

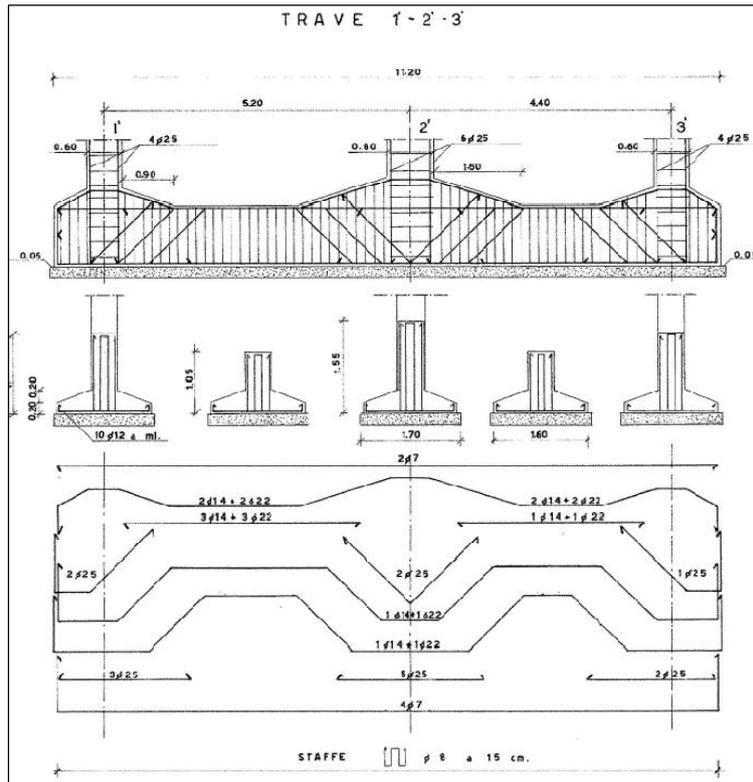
Figura 1: carpenteria delle travi di fondazione del progetto degli anni '40

Tali indagini, in uno con la disponibilità di quasi tutti gli elaborati di progetto originari (alcuni dei quali visibili nelle figure 1 e 2) e la generale congruenza degli stessi con quanto realizzato, come risultante da indagini a campione, hanno consentito di definire un livello di conoscenza LC2 così come definito al § C.8A.1.B delle NTC2008. A tale livello di conoscenza corrisponde un fattore di confidenza  $FC = 1,20$ .

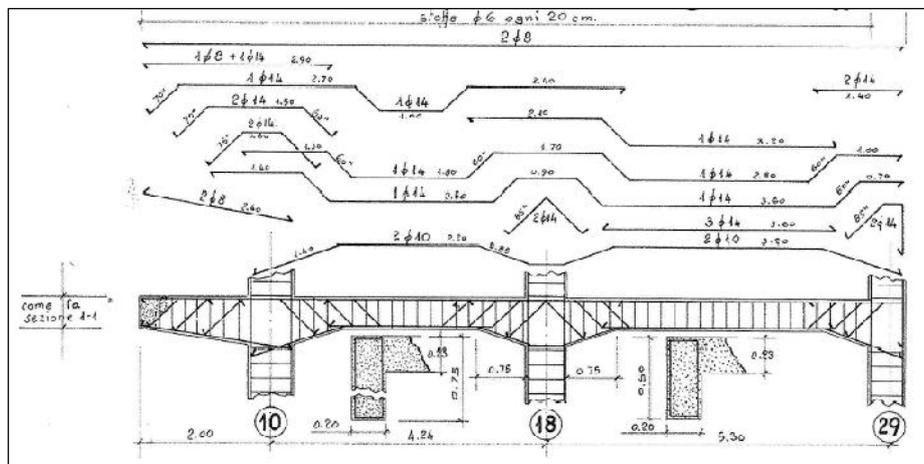
Figura 2 – carpenteria delle travi del piano tipo del progetto degli anni '40

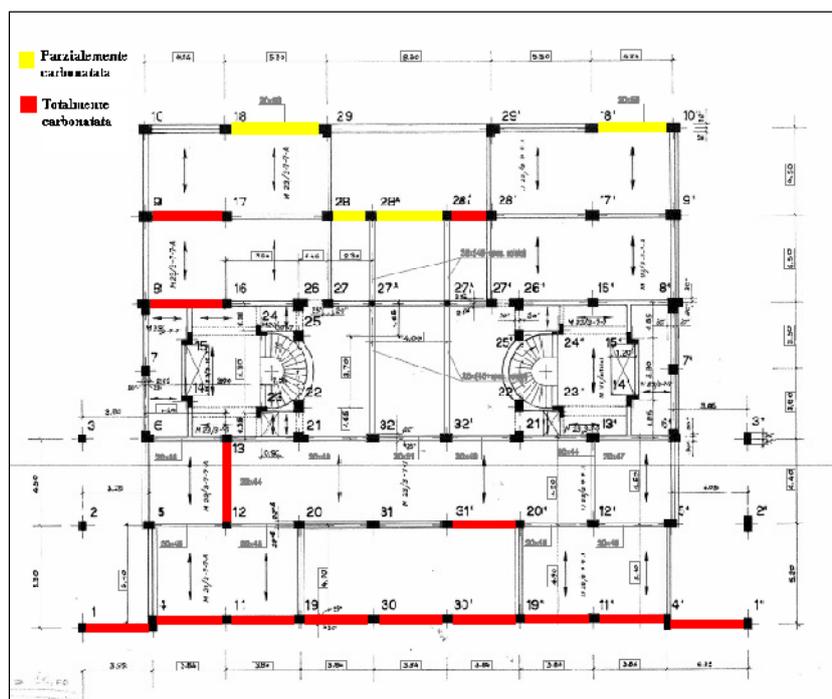
Come si nota chiaramente, le caratteristiche meccaniche del calcestruzzo peggiorano con l’altezza. Per quanto riguarda i rilievi della profondità di carbonatazione, è interessante riepilogare la distribuzione sia del punto di vista planimetrico (figura 3), che altimetrico (figura 4), con chiare conseguenze dell’esposizione all’ambiente cittadino, ma qualche sorprendente risultato anche dal fronte opposto.

**Figura 3** – andamento planimetrico della carbonatazione rilevata: in basso il fronte esposto verso la strada a grande scorrimento e verso il mare, in giallo valori di carbonatazione parziale, in rosso totale

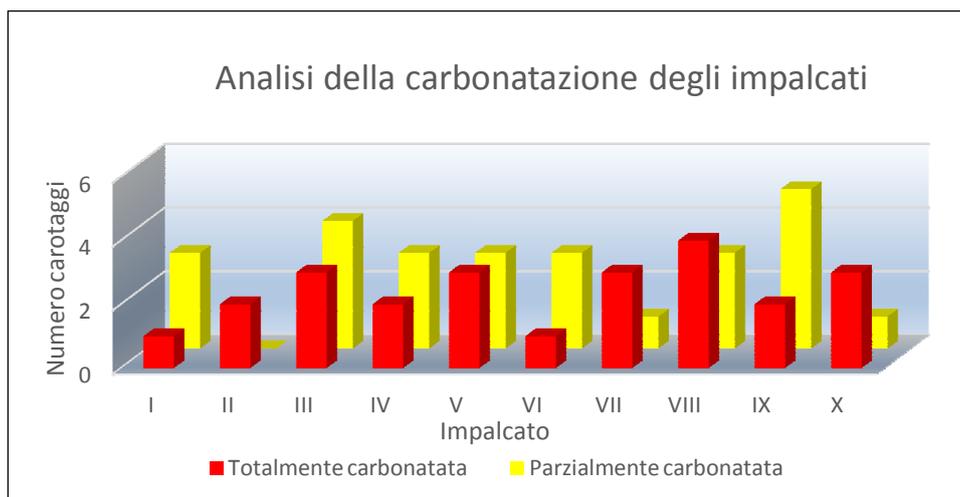
Figura 4 – istogramma rappresentativo dell'andamento altimetrico della carbonatazione rilevata

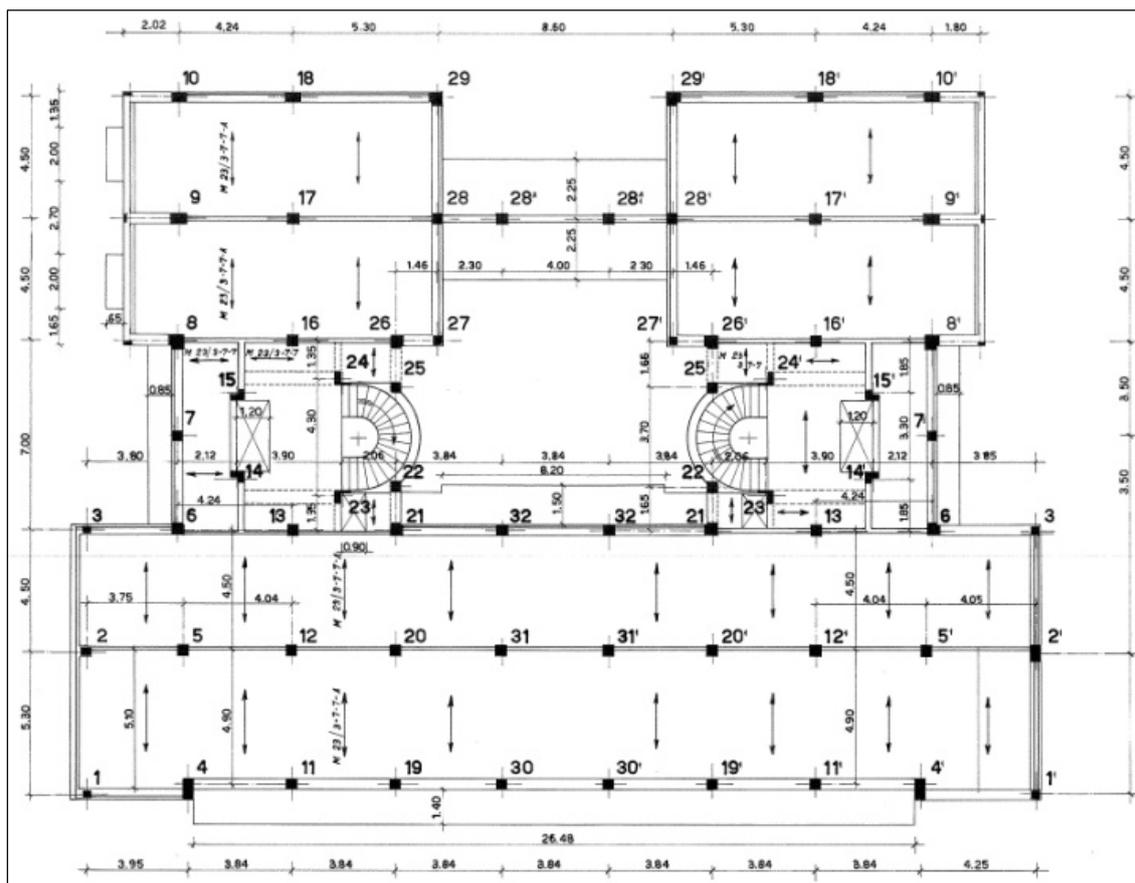
- gli elementi di controvento, telai in c.a., risultavano distribuiti in modo non uniforme nelle due direzioni principali dell'edificio con una maggiore carenza nella direzione trasversale dello stesso (v. figura 5);

Figura 5 – schema di carpenteria, tratto dal progetto originario degli anni '40

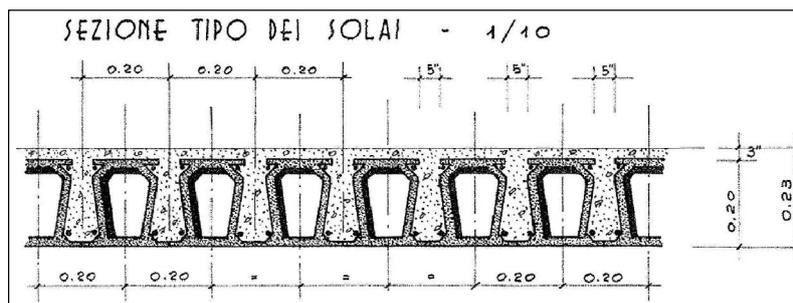
- i solai orditi principalmente nella direzione trasversale, considerato che la soletta superiore non è armata ed i travetti sono debolmente armati (v. figura 6), non erano in grado di trasferire le azioni inerziali orizzontali, che nascono in condizioni di carico sismico, ai telai di controvento;

Figura 6 – caratteristiche tecniche dei solai

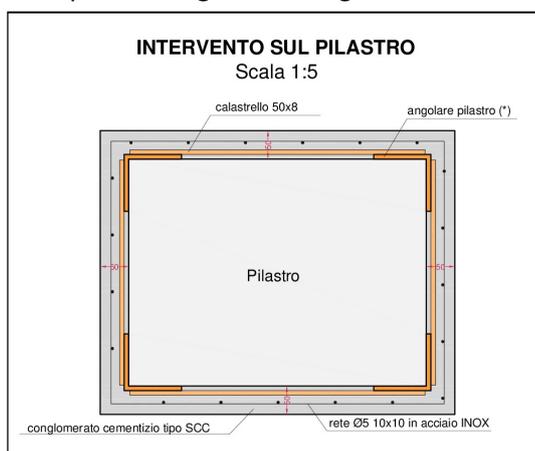
Figura 7 – particolare dell'intervento sui pilastri, consistente nella realizzazione di una blindatura con SCC, armato con carpenteria in angolari e calastrelli e rete elettrosaldata inox.

È stata realizzata la blindatura dei pilastri mediante angolari e calastrelli in acciaio e getto integrativo con calcestruzzi tipo SCC a ritiro controllato, armato con rete elettrosaldata in acciaio inox, con l'obiettivo di incrementare e confinare la sezione resistente dei pilastri, integrare l'armatura longitudinale e migliorarne la connessione in corrispondenza dei nodi. L'intervento previsto consente inoltre di confinare i nodi trave-pilastro.

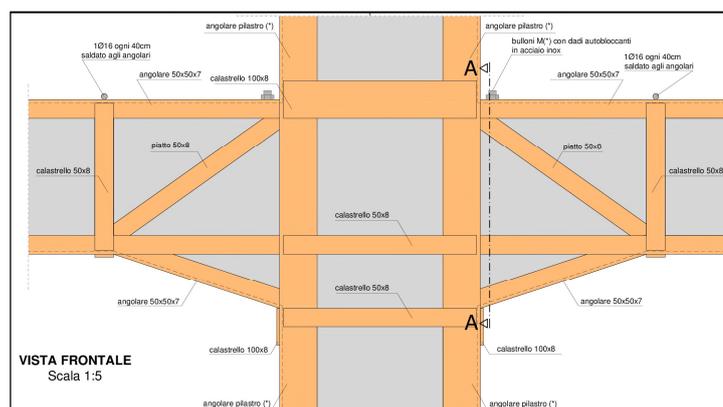
Figura 8 – particolare di progetto riguardante un nodo trave pilastro, confinato con angolari e calastrelli, e successivo getto di SCC

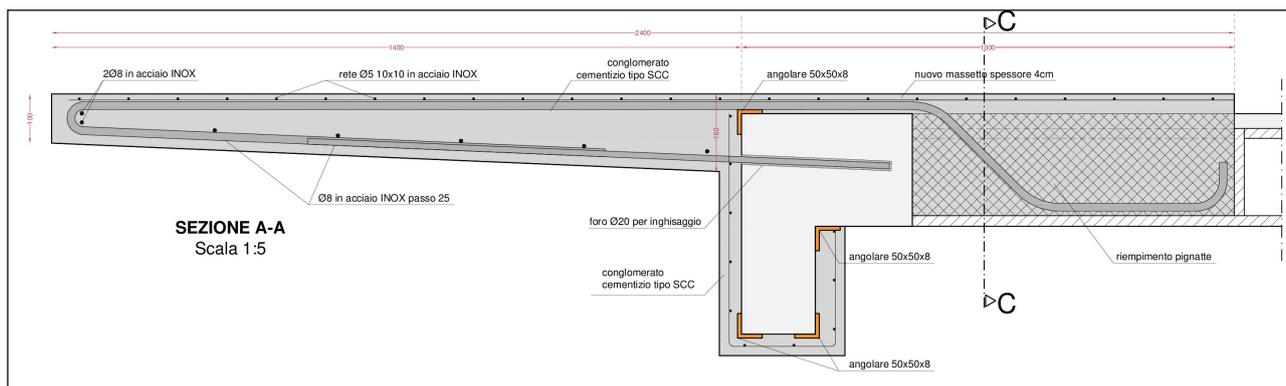
**Figura 9** – particolare del progetto di ricostruzione degli sbalzi che sono stati demoliti

La ricostruzione degli sbalzi è stata realizzata, per tutti i balconi esposti verso l'esterno (mare + strada ad alto scorrimento) mediante ricostruzione delle armature a flessione ed a taglio con acciaio inox e getto di calcestruzzo integrativo del tipo SCC. Per ancorare le "molle" è stata realizzata la disposizione delle code delle stesse nelle pignatte del solaio retrostante. Le barre di armatura presenti all'intradosso sono invece state inghisate nelle travi di bordo. Gli sbalzi sono, quindi, gettati con calcestruzzo del tipo SCC avendo preventivamente disposto una rete elettrosaldata in acciaio inox in corrispondenza dell'estradosso.

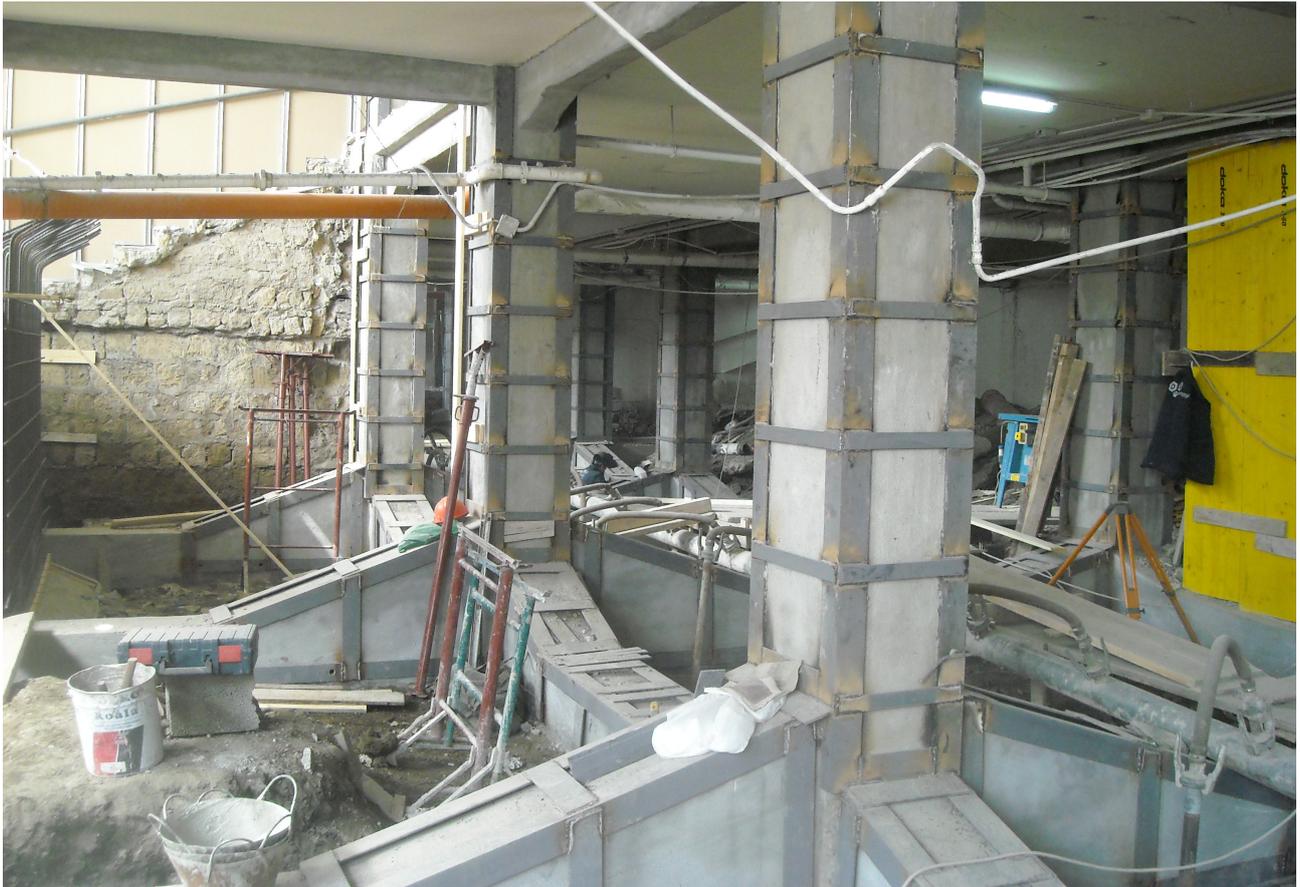
La particolarità dell'intervento, che ha riguardato anche le fondazioni, con scavi che hanno messo a nudo il piano di posa delle stesse (foto 3), ma anche la necessità di non sgomberare del tutto l'edificio, riducendo l'inutilizzo delle unità immobiliari al minimo indispensabile, ha fatto propendere per una suddivisione dell'appalto in due lotti consecutivi, con segmentazione del fabbricato in verticale.

**Foto 3** – fase di consolidamento delle travi rovesce in fondazione

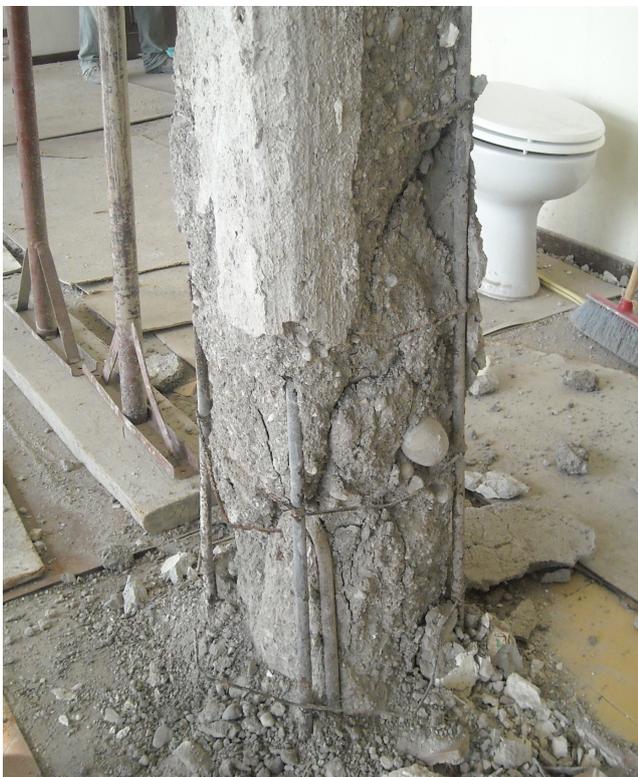
**Foto 4** – immagine di un pilastro al 2° piano in stato di degrado estremo

- un caso di estrema fragilità di un pilastro, rivelatosi in condizioni di notevole pericolosità, con legante ormai assente, inerti costituiti da ciottoli arrotondati, e sezione ridotta ben oltre il possibile (foto 4);
- un caso di incredibile attraversamento delle travi di bordo ad opera di una discendente pluviale, per l'intera altezza dell'edificio (foto 5);
- le situazioni di contiguità con gli edifici a confine, con i quali si è riuscita ad evitare del tutto una interferenza delle strutture e degli interventi, con realizzazione di paretine in calcestruzzo alleggerito in aderenza, con apposito giunto di separazione;
- lo scalone di accesso all'edificio, elemento architettonico distintivo, che si è rivelato non avere praticamente fondazione, e per il quale si è dunque resa necessaria la demolizione e ricostruzione.

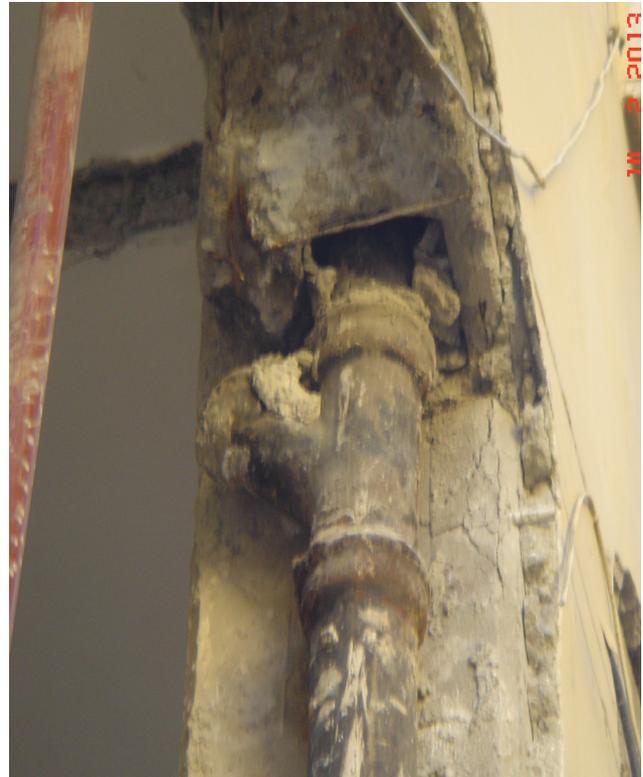
**Foto 5** – particolare dell'attraversamento, da parte di una discendente pluviale, delle travi di bordo per l'intera verticale

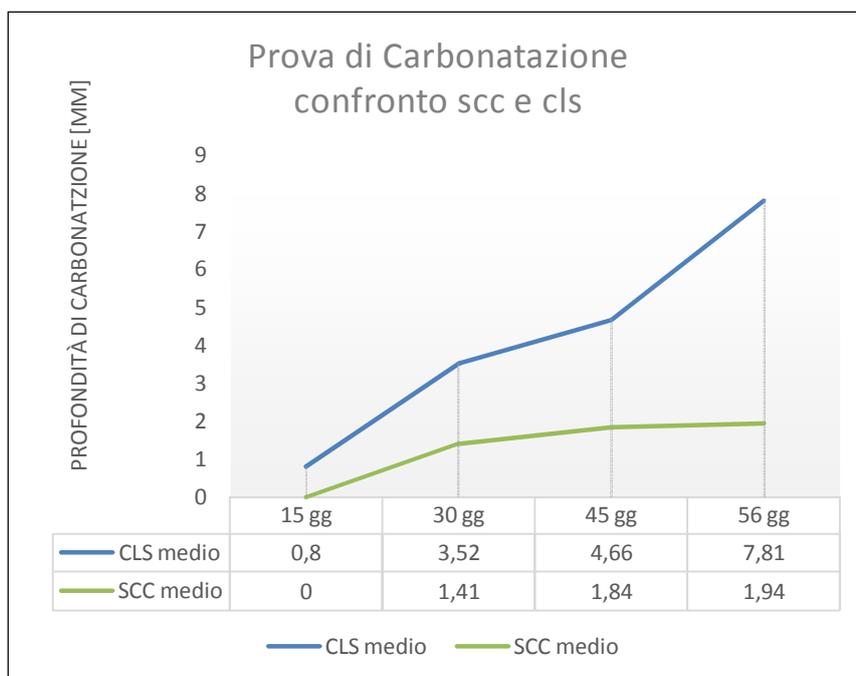
La figura 10 mostra i risultati comparati delle prove di laboratorio rispetto all’avanzamento del fronte di carbonatazione, con chiara prevalenza del SCC, il quale peraltro, ha esposto valori migliori anche nelle prove di compressione eseguite ai vari step temporali sui provini.

**Figura 10** – comparazione del progressivo avanzamento del fronte di carbonatazione nei provini di calcestruzzo ordinario e di SCC

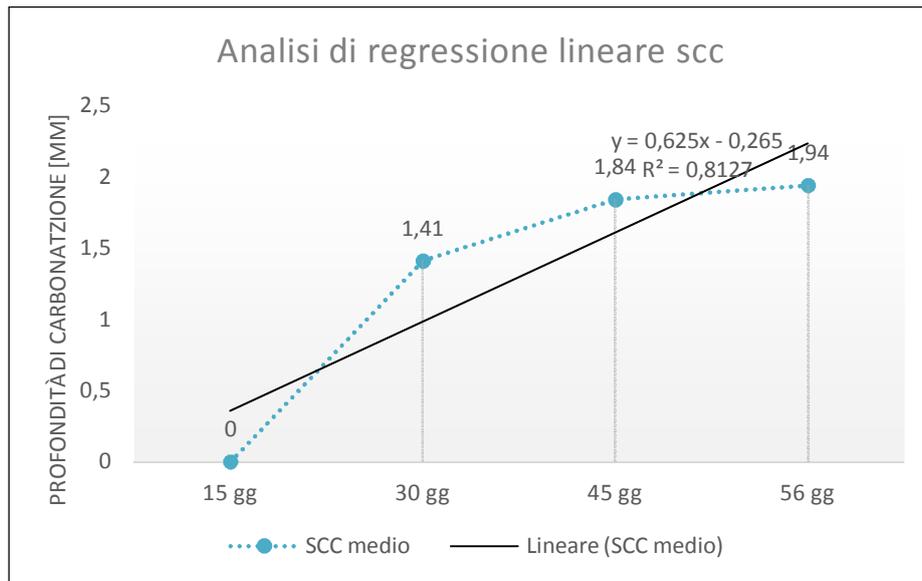
Figura 11

I risultati medi sono stati in seguito analizzati tramite un’analisi di regressione lineare (Figg. 11-12-13-14). La regressione formalizza e risolve il problema di una relazione funzionale tra variabili misurate sulla base di dati campionari estratti da un’ipotetica popolazione infinita. L’obiettivo è quello di definire una relazione lineare che caratterizzi l’andamento medio della carbonatazione nei provini analizzati per ipotizzarne il comportamento nel tempo.

$CLS \rightarrow y = 2,217x - 1,345$  con  $R^2 = 0,9727$

$SCC \rightarrow y = 0,625x - 0,265$  con  $R^2 = 0,8127$
