CENTRO DE INTERPRETACIÓN COMO APOORTE PARA
LA PUESTA EN VALOR DEL COMPLEJO
ARQUEOLÓGICO GARAGAY.

Tesis para optar el título profesional de:

Bach. Arq. Julio Edwin Alva Pimentel

Lima – Perú
2018

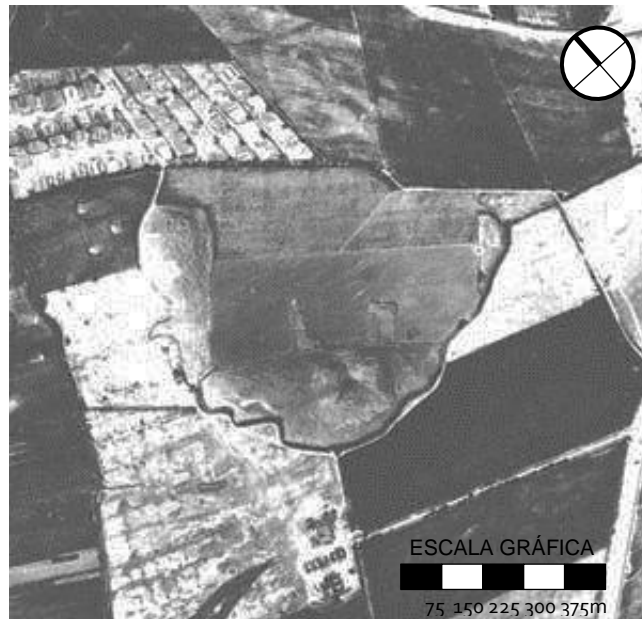
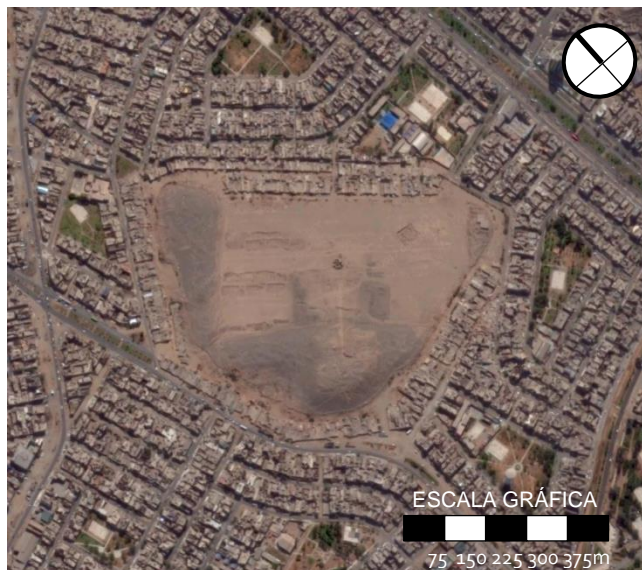
Haciendo una comparación entre una vista aérea del año 1970 y una vista del 2017, se observa la desaparición de las áreas de cultivo erradicado por el área urbana. El crecimiento y desarrollo de la ciudad alcanza a la huaca Garagay, encerrándola y escondiéndola del exterior.

Imagen 2: Vista aérea en 1970

Imagen 3: Vista aérea en 2017

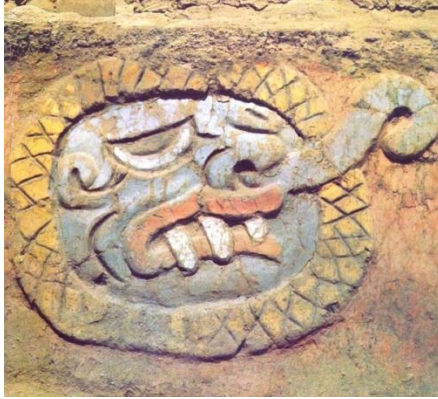
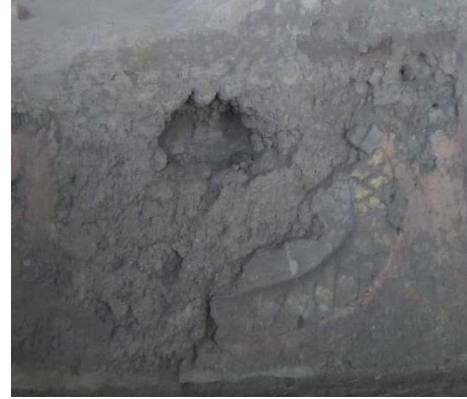
Imagen 6: El Medallón (1975)
Fuente: Ravines, R. (1975)

Imagen 7: El Medallón (2017)
Fuente: Alva, J. (2017)

A continuación se muestran las fotos comparativas de los frisos descubiertos por el arqueólogo Rogger Ravines en 1975 y en el 2017, encontrados en el Atrio:

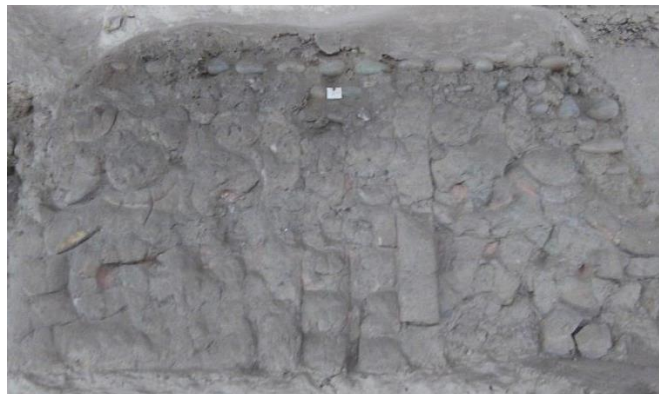
Imagen 10: Pilastra 1
Fuente: Alva, J. (2017)

Pilastra - Rostros Chavín (sólo se registra foto actual)

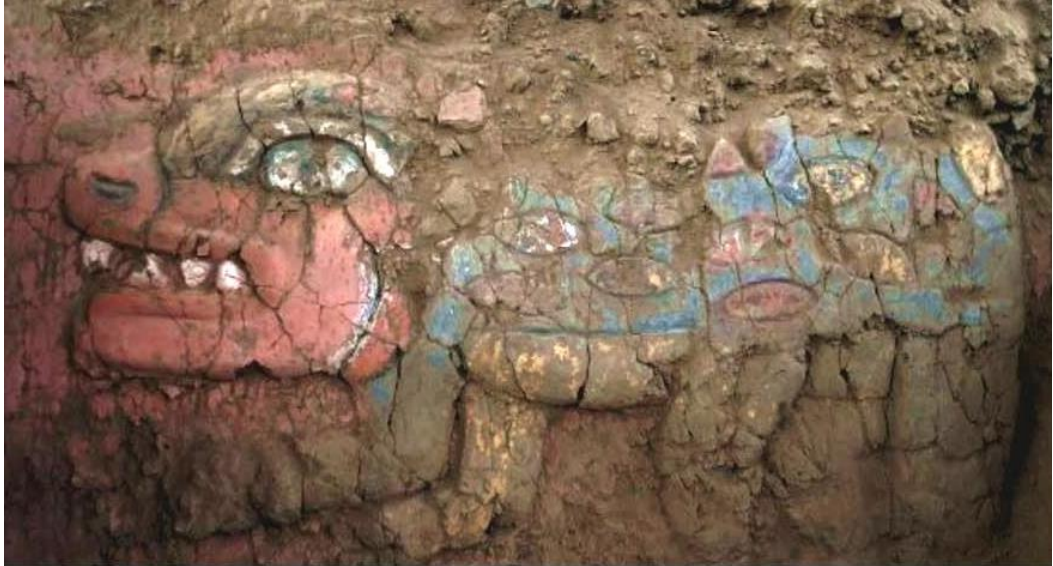
Imagen 11: Felino
Fuente: El Comercio (2017)

Felino: Friso nuevo, encontrado en enero del 2017.

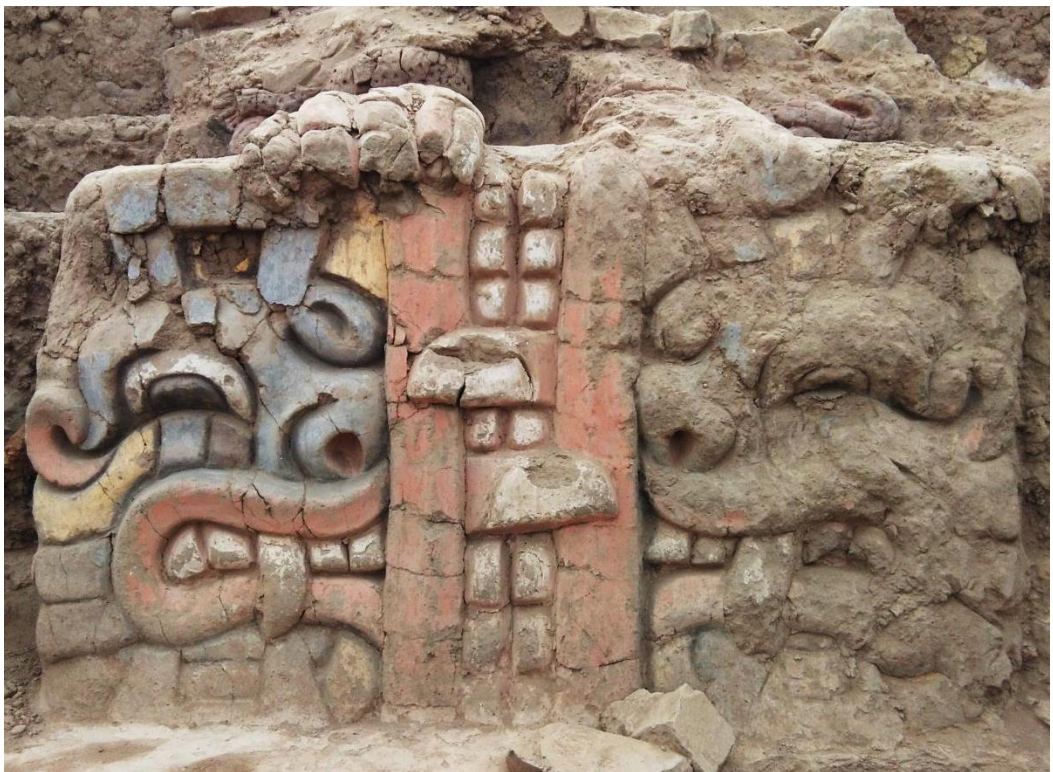
Imagen 12: Pilastra 2
Fuente: Alva, J. (2017)

Pilastra – Rostros Chavín: Friso nuevo, encontrado en mayo del 2017.

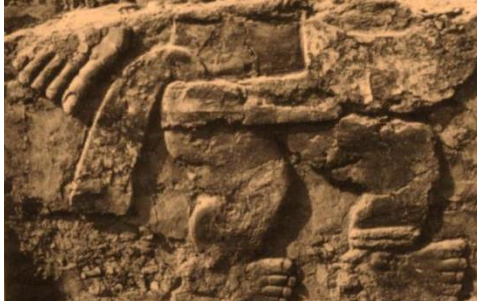
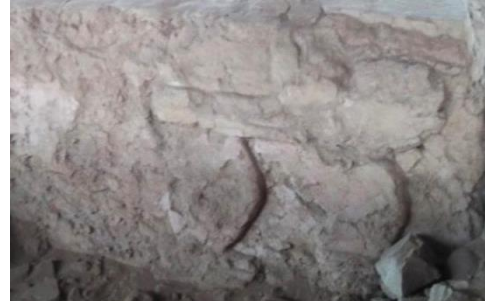
Imagen 13: Personaje con escudo (1975)
Fuente: Ravines, R. (1975)

Imagen 14: Personaje con escudo (2017)
Fuente: Alva, J. (2017)

A continuación se muestra las fotos del frisos descubierto por Ravines en 1975 y en 2017, encontrados en el Brazo Derecho:

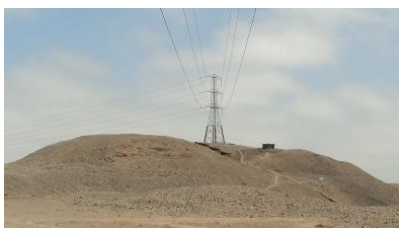
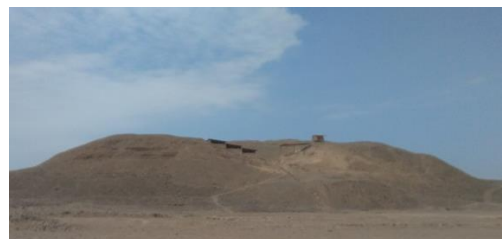
Imagen 15: Pirámide principal con torre
Fuente: Alva, J. (2014)

Imagen 16: Pirámide principal sin torre
Fuente: Alva, J. (2017)

A finales del 2014, se inicia el proceso de recuperación del patrimonio, según informa una entrevista a la Arq. Flor de María Valladolid (2015), Gerente de Desarrollo Urbano de la Municipalidad de Lima. Teniendo como primer paso, la extracción de las dos torre de alto voltaje, ubicados: a) uno, en lo alto de la pirámide central; b) y la otra, al ingreso del complejo en la calle Barnard.

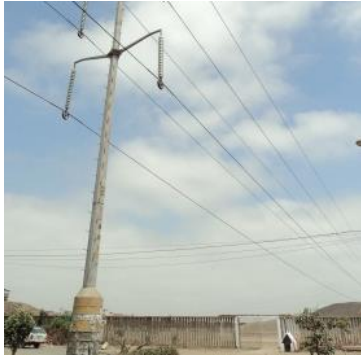
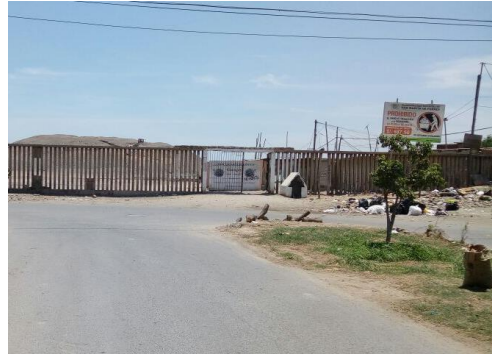
Imagen 17: Ca. Barnard con torre
Fuente: Alva, J. (2014)

Imagen 18: Ca. Barnard sin torre
Fuente: Alva, J. (2017)

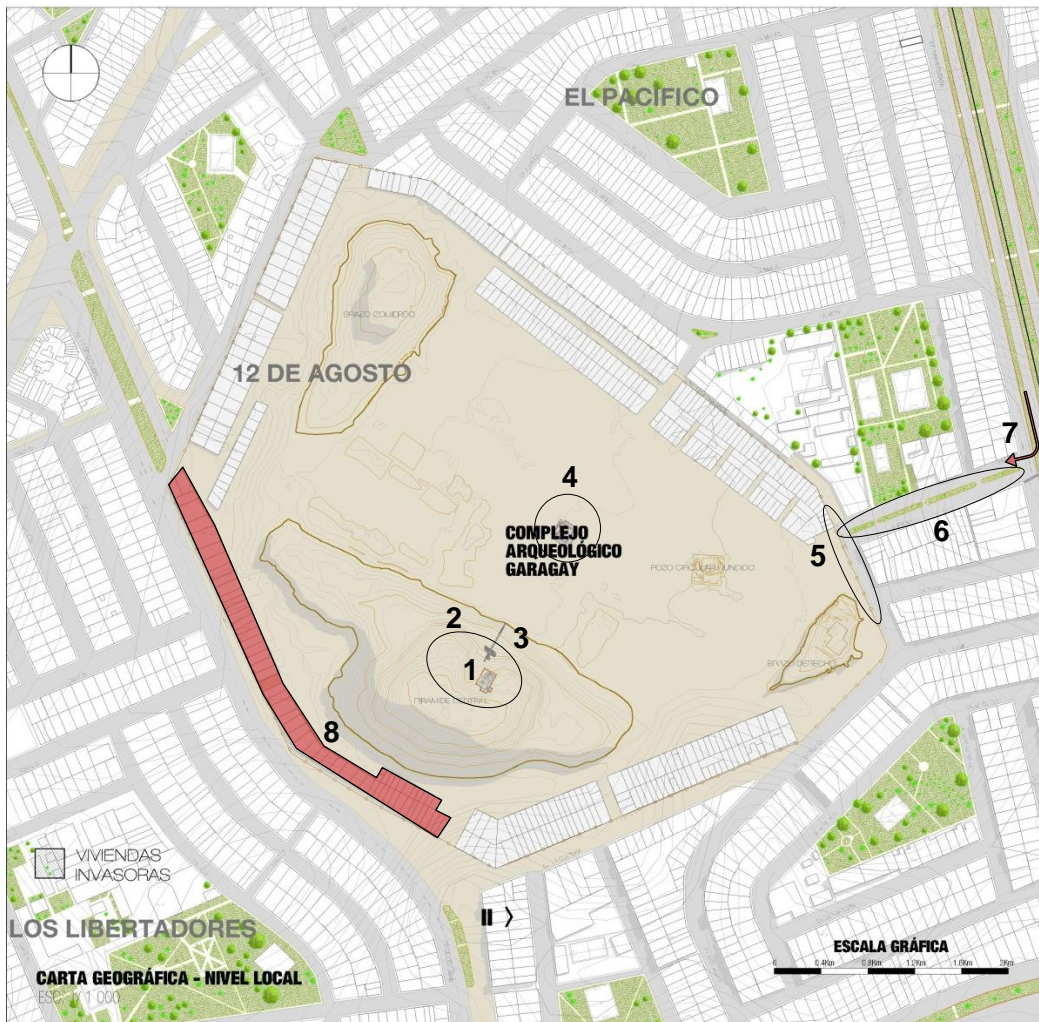
Imagen 21: Proyectos para la puesta en valor

Según el arqueólogo Héctor Walde (comunicación personal, 02 de junio, 2017), se plantean ocho proyectos previos para lograr la puesta en valor del Complejo Arqueológico Garagay:

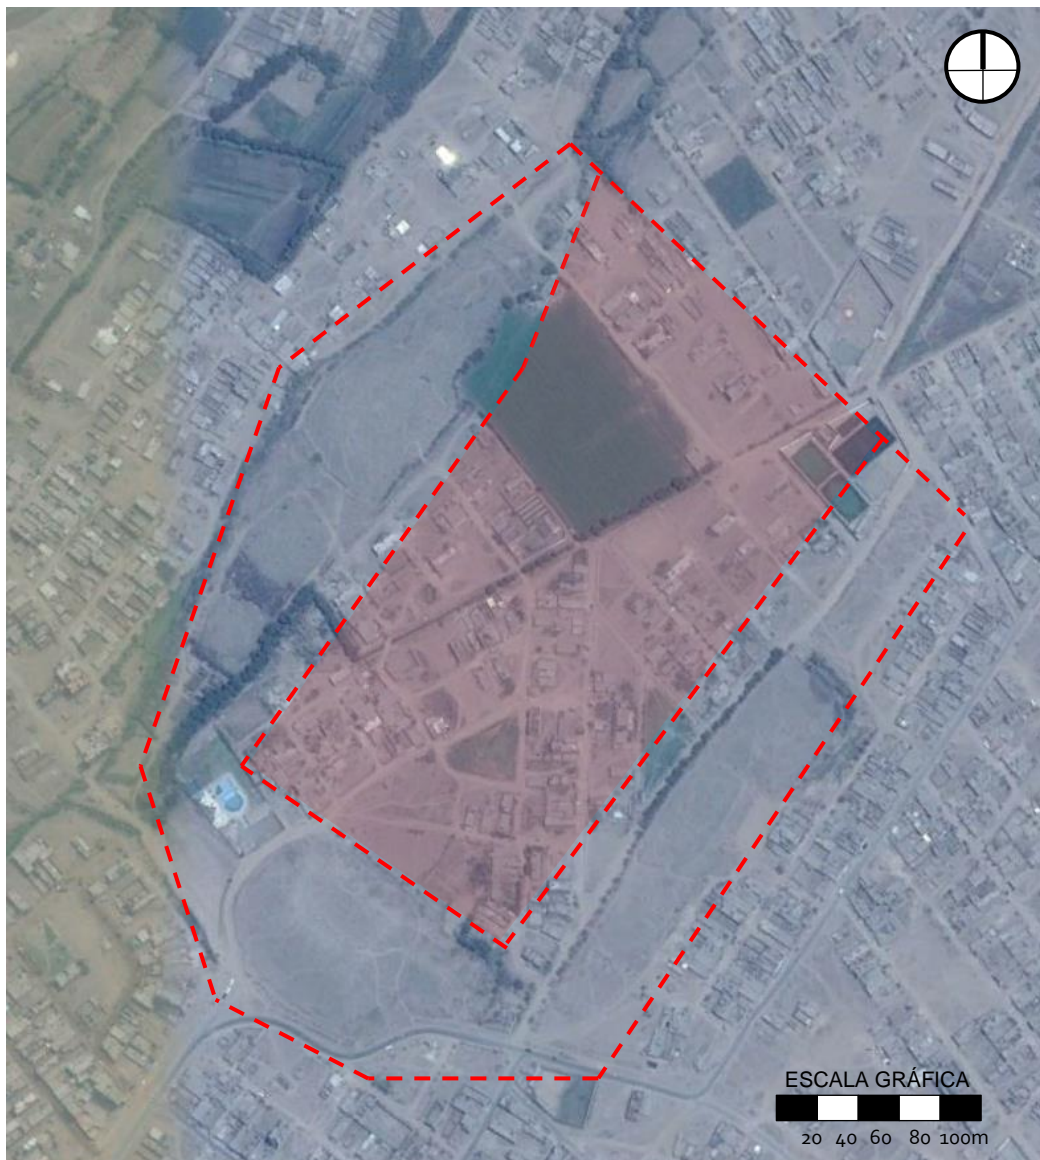
Imagen 22: Huaca Huacoy
Fuente: Google Earth (2016)

Después de años de abandono, la huaca Huacoy sufre la pérdida de su plaza debido a la construcción de urbanizaciones encima de ella, destruyendo así su unidad arquitectónica, ya que la plaza era un elemento importante del proceso ceremonial de la huaca.

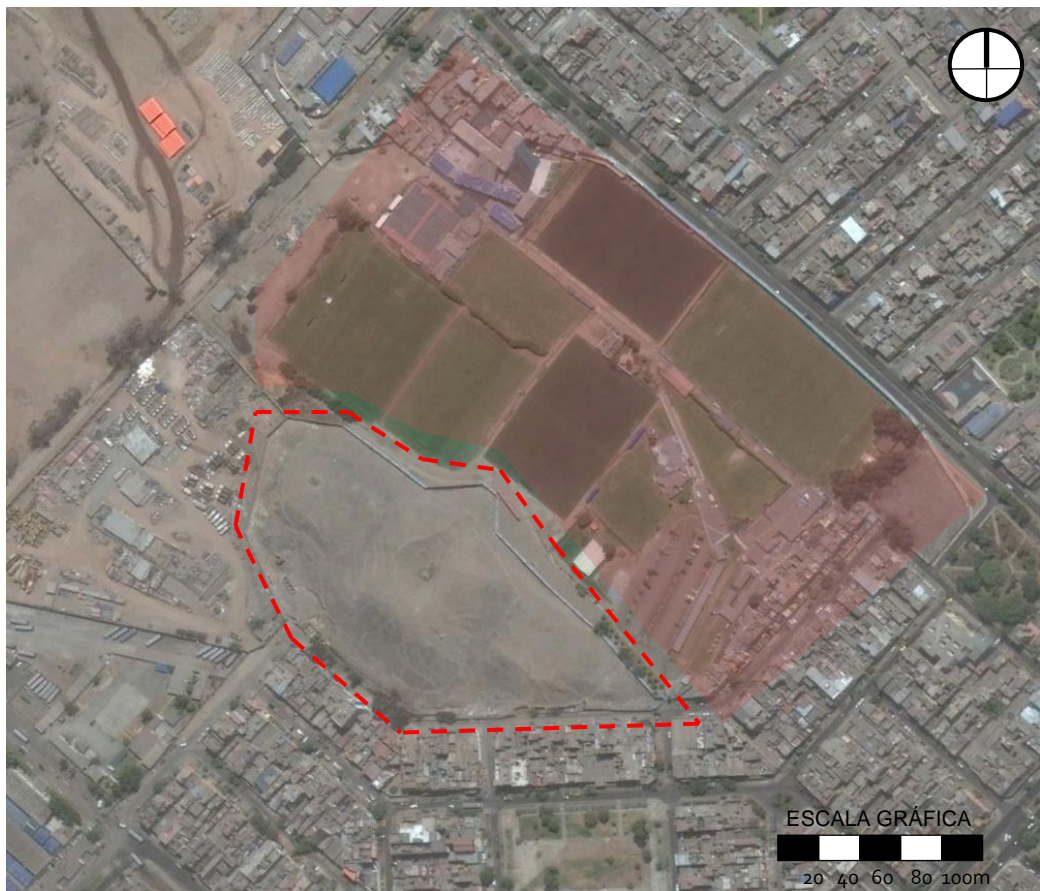
Imagen 23: Huaca Florida
Fuente: Google Earth (2017)

La huaca ha perdido su unidad arquitectónica como templo con planta en U, ya que sólo prevalece la pirámide principal.

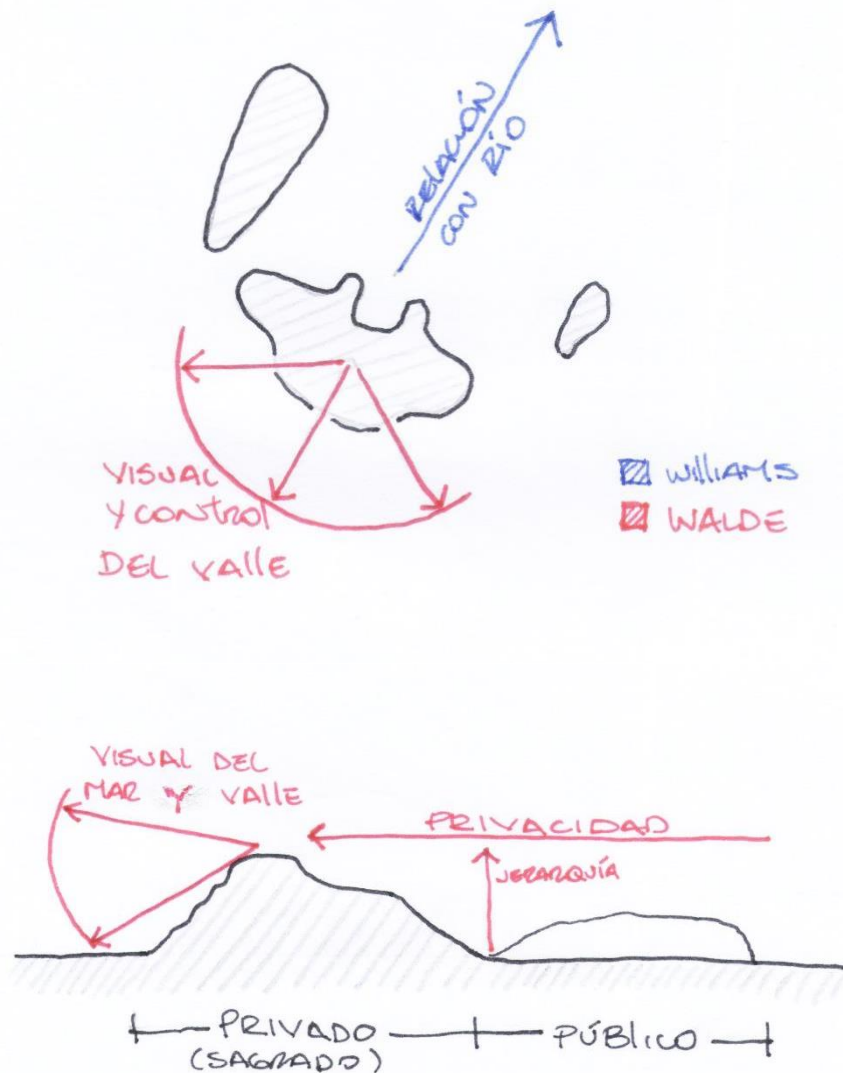
Imagen 57: Gráfico de hipótesis de Walde
Fuente: Alva, J. (2017)

La hipótesis de Héctor Walde, se define mediante el nivel de privación o nivel de sacritud y jerarquía que aumenta según la altura de la pirámide principal, que se pudo haber logrado bajo una necesidad adorativa al mar. (Walde, comunicación personal, 04 de enero, 2017)

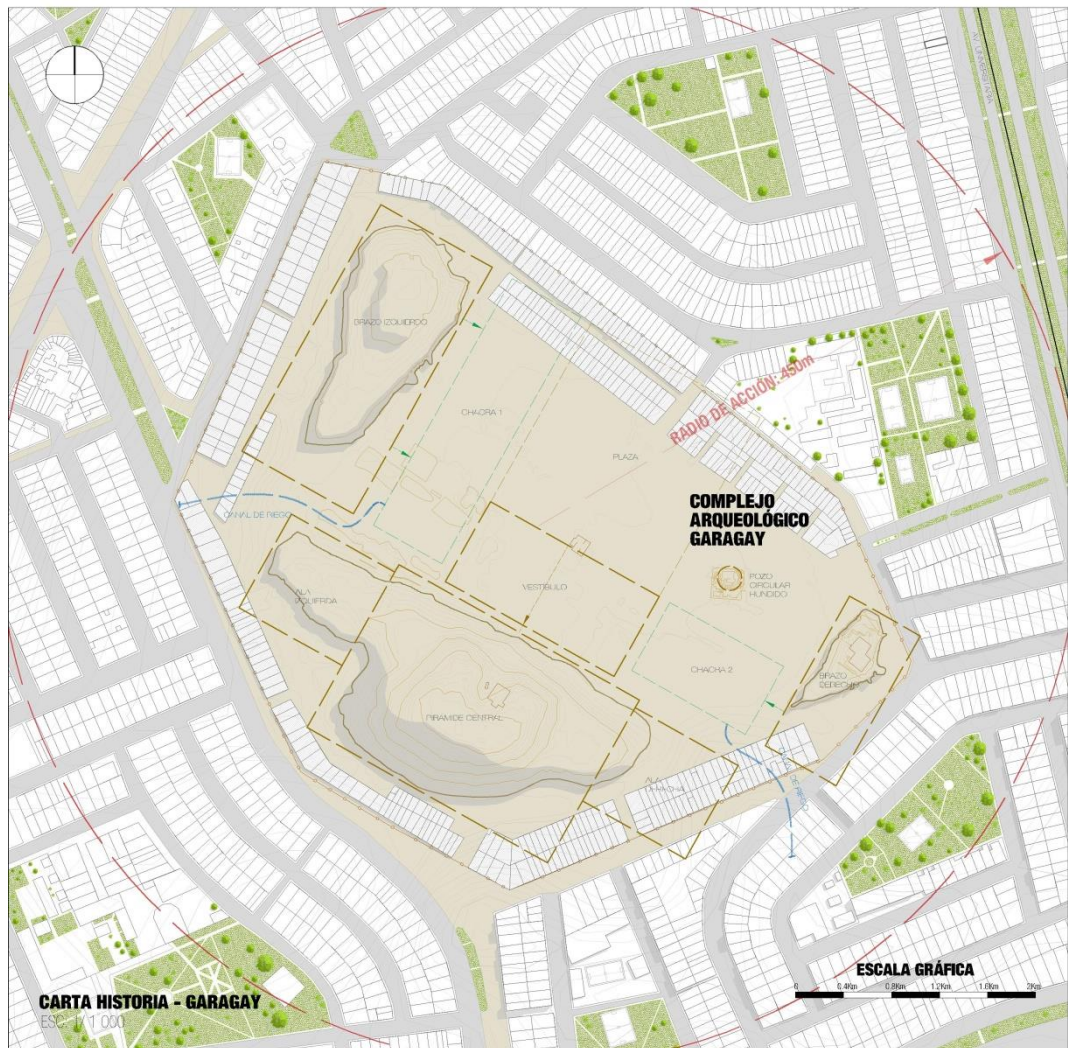
Imagen 61: Garagay
Fuente: Alva, J. (2017)

La huaca presenta un eje principal de relaciones de uso Plaza-Vestíbulo-Pirámide Principal y una relación de público a privado (o sagrado). A su vez se observa una mejor proporción entre la plaza y el vestíbulo con la presencia de las chacras. El vestíbulo marca el ancho y las chacras el largo de la plaza, así como también cierran el espacio por un lado.

Las chacras se alimentan por canales de riego, mediante las aberturas entre los brazos laterales y las alas de la pirámide central. Según Chipana (2013), Antonio Raimondi describe la zona entre los valles Chillón y Rímac como un área abundante en vegetación y pantanoso haciendo referencia al agua que salía de la superficie, también es importante tener en cuenta que Rogger Ravines (1982) menciona la existencia de campos de cultivo alrededor de la huaca a mediados de 1970, por lo cual es posible que haya habido un canal de agua para abastecer las chacras tanto fuera como dentro del templo. El plano LI_01.02 del PLAM2035 (anexo P_3) nos muestra los canales de agua pre-incas y observamos que efectivamente habían canales cerca de Garagay.

Se consideran 450 metros de radio de acción, desde el centro de la huaca Garagay, para el estudio de la situación del lugar, relación contextual, población dentro y fuera de la delimitación del bien patrimonial y todo el Complejo Arqueológico Garagay. (Ver imagen 61 o anexo GE_07)

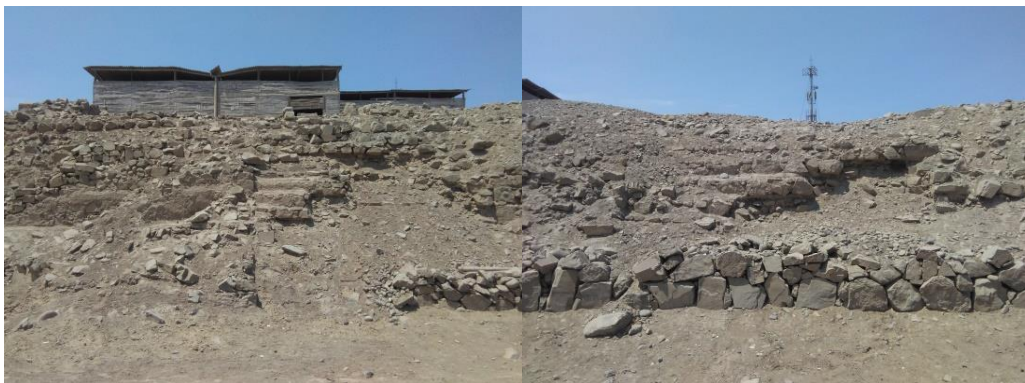
Imagen 65: Brazo derecho - escaleras 1 y 2

2. La cantidad de atrios en los brazos laterales: Williams (1978) planteaba dos atrios en el brazo izquierdo y solo un atrio en el brazo derecho; sin embargo, tras las excavaciones y limpieza de la fachada del brazo derecho, se observan dos escaleras que deberían corresponder a un atrio cada una.

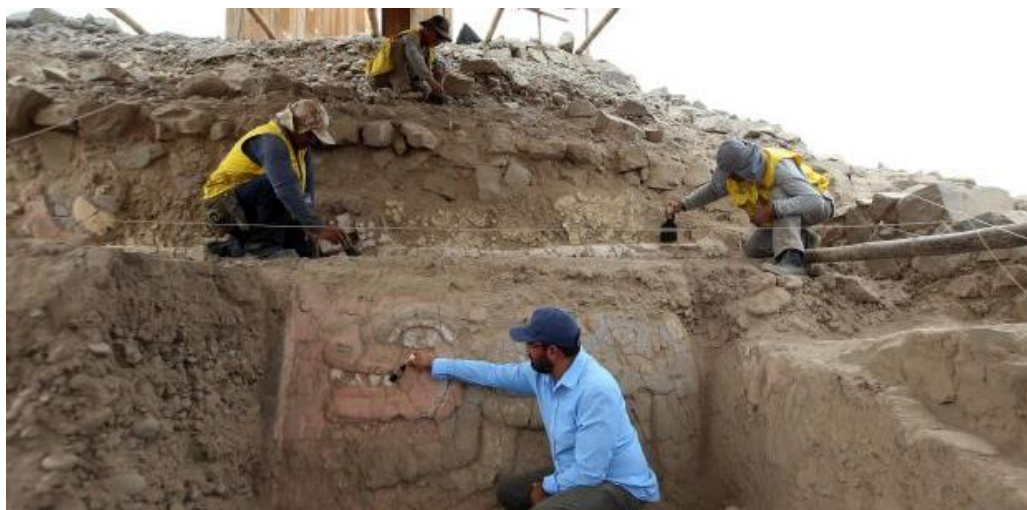
Imagen 70: Friso de Felino encontrado

La huaca Garagay se encuentra en recuperación desde mediados del 2015, desde que se empezó el proceso de limpieza, con la finalidad de lograr su puesta en valor. A inicios de enero del 2017 ya se habían encontrado nuevas evidencias de frisos policromos y se preparaban para una publicación en los medios, con el fin de obtener mayor personal y un tiempo de excavación más largo. Uno de los objetivos principales del arqueólogo Héctor Walde, para la puesta en valor, es la limpieza de la fachada para dar a conocer a la población exterior del entorno inmediato de que la huaca no se trata de un cerro, sino de un patrimonio arqueológico. (Walde, comunicación personal, 31 de marzo, 2017)

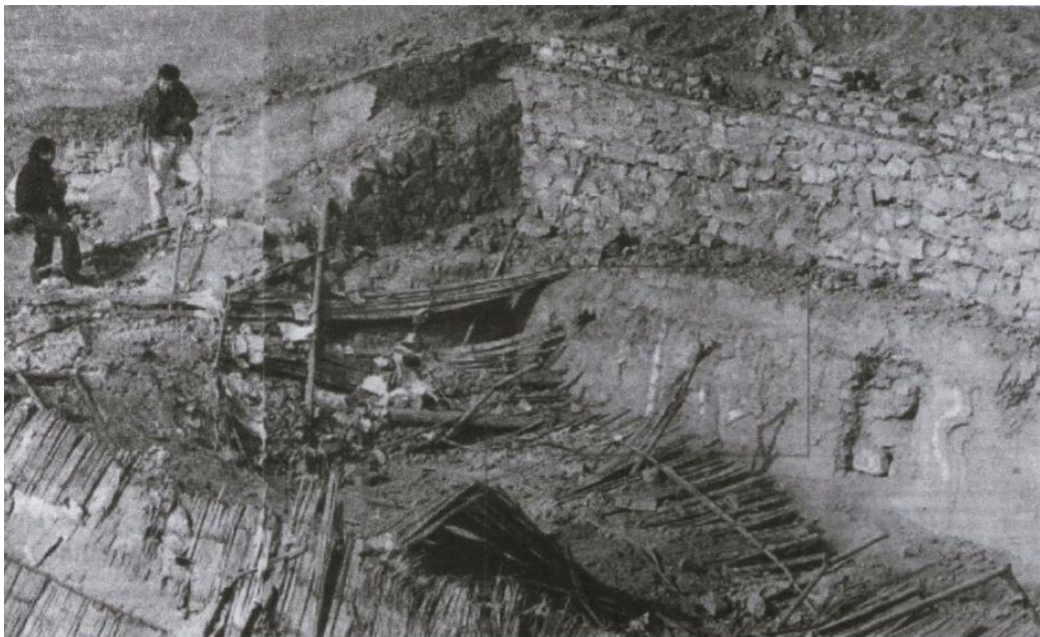
Imagen 81: Colapso del recinto protector del atrio central

11. En 1986 a 1987, el INC reorganizó buena parte de las viviendas invasoras de Garagay en la periferia del sitio, con el fin de evitar gran cercanía de las viviendas con los montículos y su ocupación en la plaza.
12. En 1987, los invasores de la huaca Garagay saquean el gabinete de arqueología que se construyó durante el proceso de excavación de Ravines.
13. En 1997, se desploma parte del techo que cubría el recinto arqueológico de las excavaciones en el brazo derecho, posteriormente, reparándose los daños por el INC y recomendándose en su informe final tomar medidas para reforzar el recinto de la pirámide principal. (Casareto, 1998)
14. En 2004, a pesar de las prevenciones realizadas 7 años atrás, el muro y los frisos que contenía fueron dañados por la caída del techo del recinto.

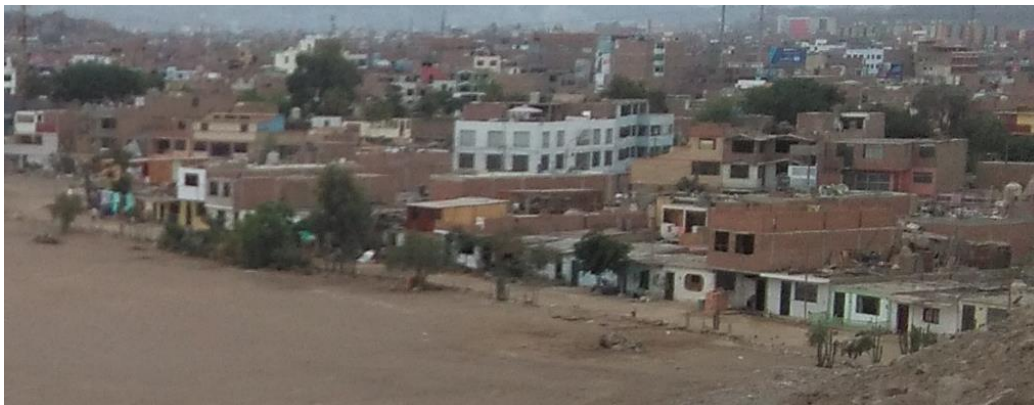
Imagen 82: Registro visual de viviendas

El censo demuestra que la mayor cantidad de viviendas están construídas con muros de adobe o tapia, techos de planchas de calamina, fibra de cemento o similar, y pisos de cemento; sin embargo, según el registro visual, algunas de las viviendas ya se están construyendo con ladrillos y concreto armado, logrando alcanzar así hasta los 3 pisos, a pesar de no contar con el título de propiedad del terreno.

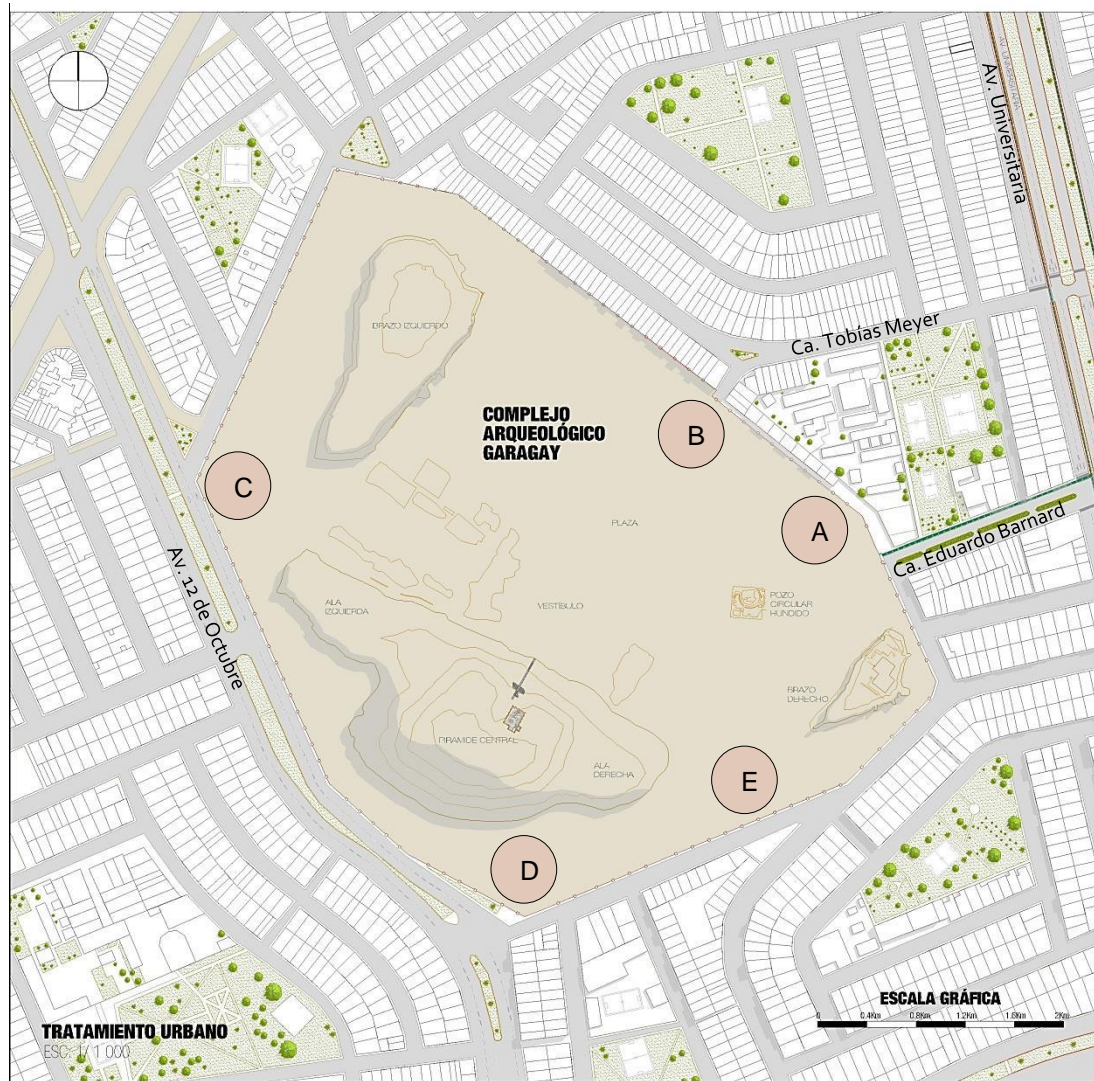
Imagen 103: Análisis del lugar

Se considera el momento de diseño posterior a la reubicación de la población invasora y luego de la redelimitación por la ampliación de la avenida 12 de Octubre.

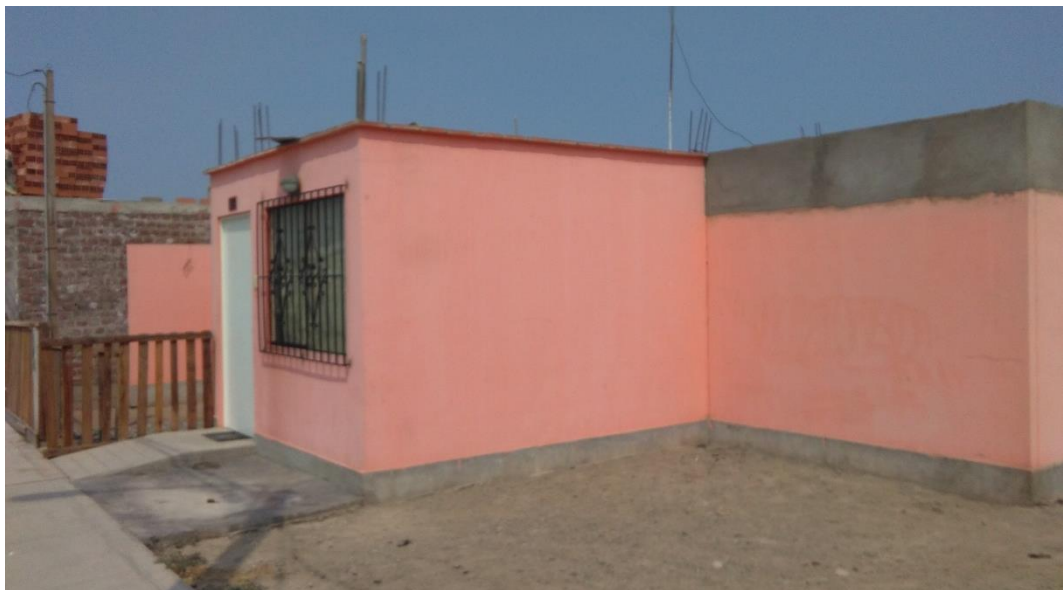
Imagen 106: Vivienda tipo existente

Los terrenos son de 120 metros cuadrados, y cuentan con una sala, un comedor, una cocina, 3 dormitorios y 2 baños. Según la anónima pobladora, la construcción de las viviendas fue con placas y se indicó construir hasta un máximo de 3 pisos.

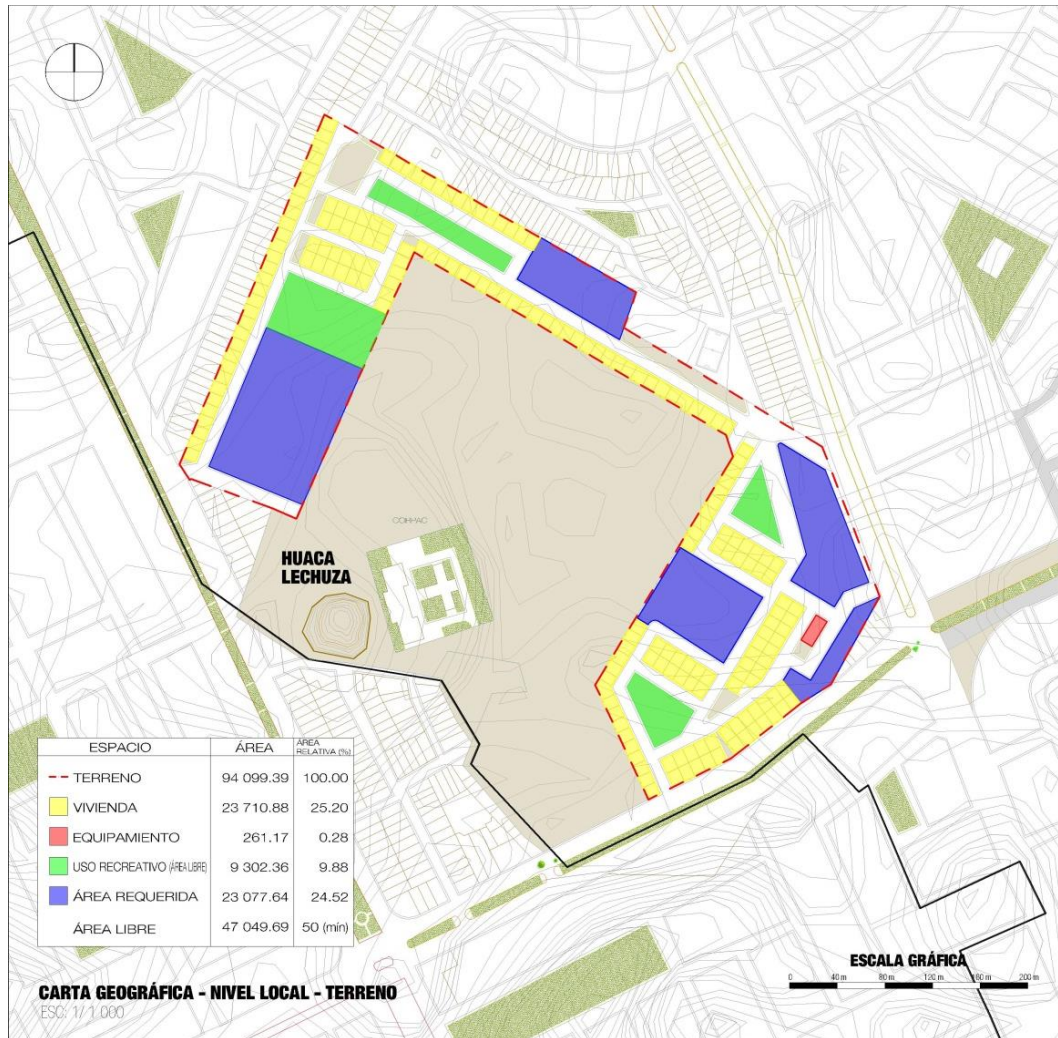
Imagen 107: Análisis de áreas para reubicación

Sumando los 9 397.64 metros cuadrados de área libre del terreno para diseñar, obtenidos la organización de los lotes en cuatro pisos, al área libre de 47 049.69 metros cuadrados del resto del terreno, se obtiene un total de 56 447.33 metros cuadrados de área libre total, equivalente al 59.98% del terreno total.

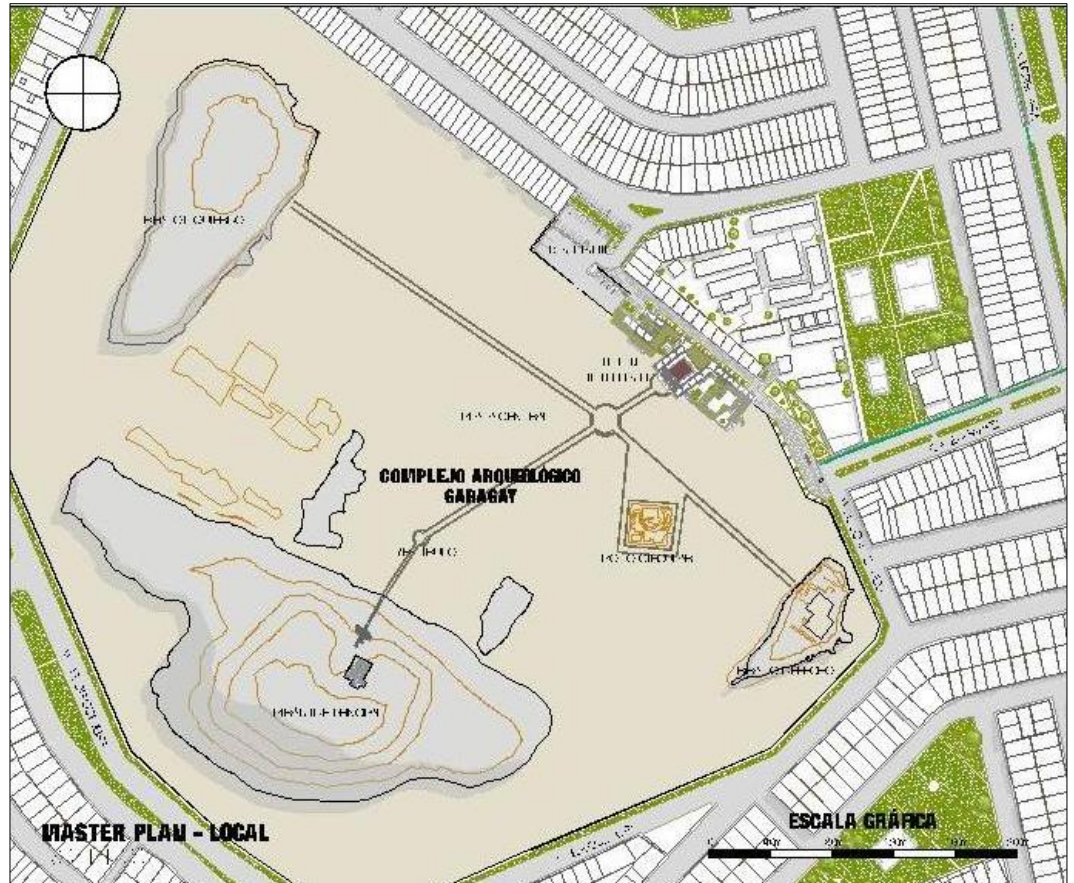
CONTEXTO

URBANIZACIÓN EL PACÍFICO.- Urbanización externa a la huaca.
