## Initiatie van herstelprocessen in de Oostrumsche beek via vrije afstroming en het inbrengen van dood hout

**Notitie Zoetwatersystemen, Wageningen Environmental Research**  
December 2018

Verdonschot, R.C.M., Verdonschot P.F.M. (2018) Initiatie van herstelprocessen in de Oostrumsche beek via vrije afstroming en het inbrengen van dood hout. Notitie Zoetwatersystemen, Wageningen Environmental Research, Wageningen UR, Wageningen.

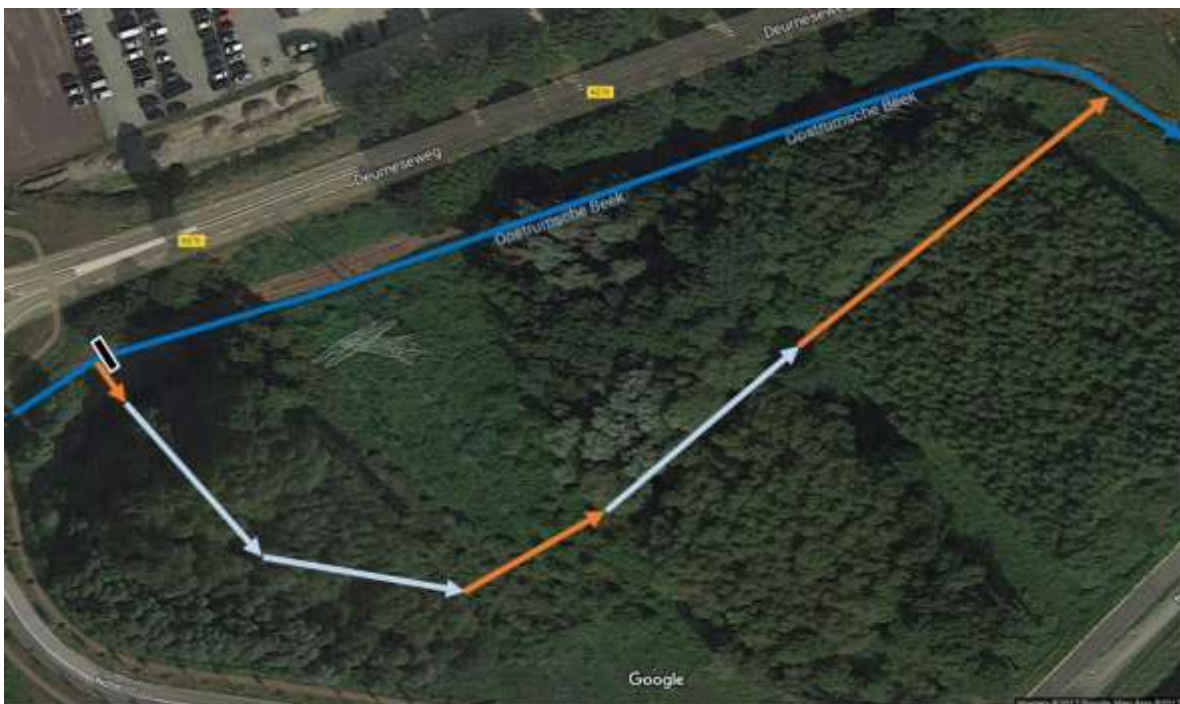
**Figuur 1:** Vrije afstromingstraject Oostrumsche beek. Oorspronkelijke loop donkerblauw, afgegraven delen oranje, vrije afstroming lichtblauw.

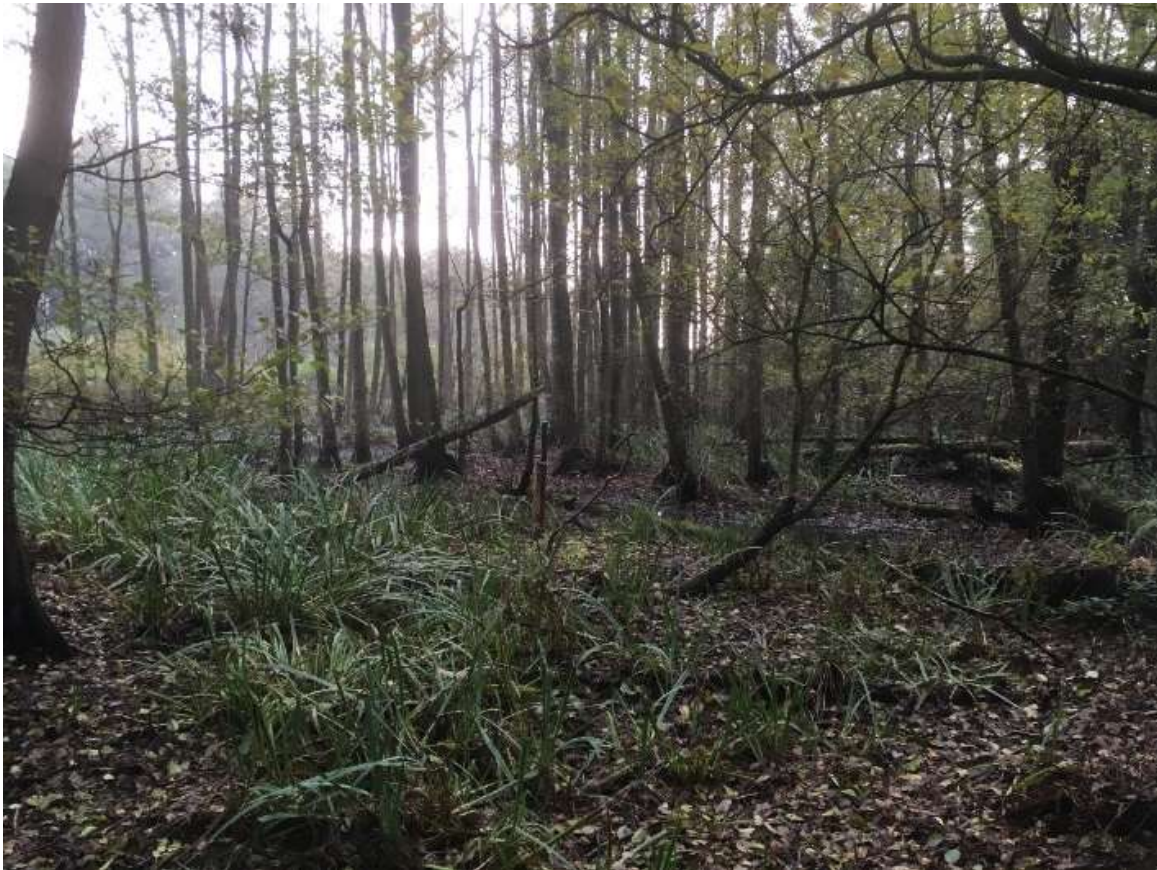
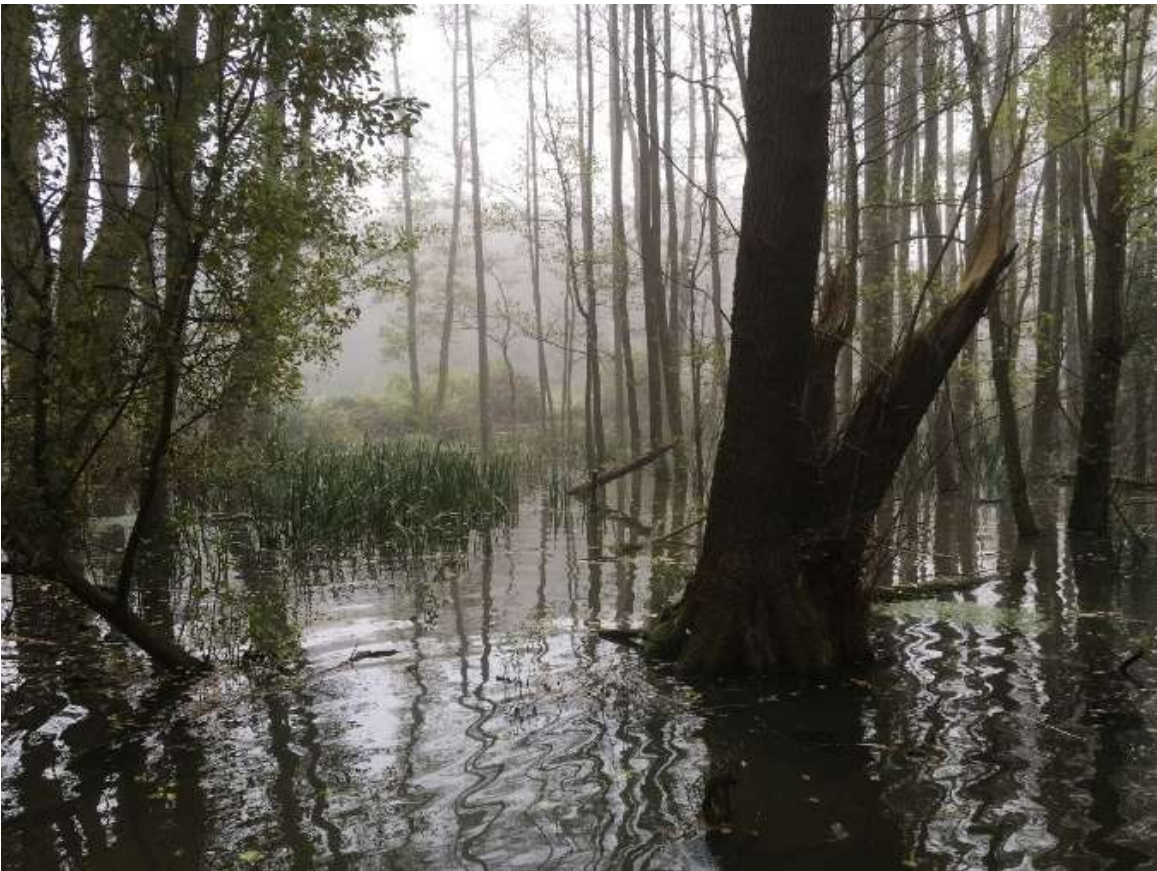
***Figuur 5:*** *Situatie vlak voor uitvoering van de maatregel (boven) en een jaar later (onder). Laagtes zijn volledig vol met water gelopen na het aankoppelen van de beek en stromen diffuus door.*

Na uitvoering ontstonden grote watervlaktes in de lage delen van beide broekbospercelen (Figuur 5). Deze vlaktes stroomden diffuus door, met stroomsnelheidsverhogingen op plekken waar ofwel de hellingshoek groter was of er vernauwingen aanwezig waren in het relief (Figuur 6, 7). Dit is bijvoorbeeld goed te zien vlak voor en in de doorgraving onder de hoogspanningsleiding waar een hogere hellingshoek tot hogere stroomsnelheden leidt gevolgd door een vernauwing in de doorgraving zelf. Ook wordt de stroom geknepen bij het dijkje dat ligt tussen paal 9.1 tot 9.4. Afdamming van de beek door bevers in het voorjaar van 2017 leidde ertoe dat de sneller stromende delen verdwenen (Figuur 8). Dit werkte ook

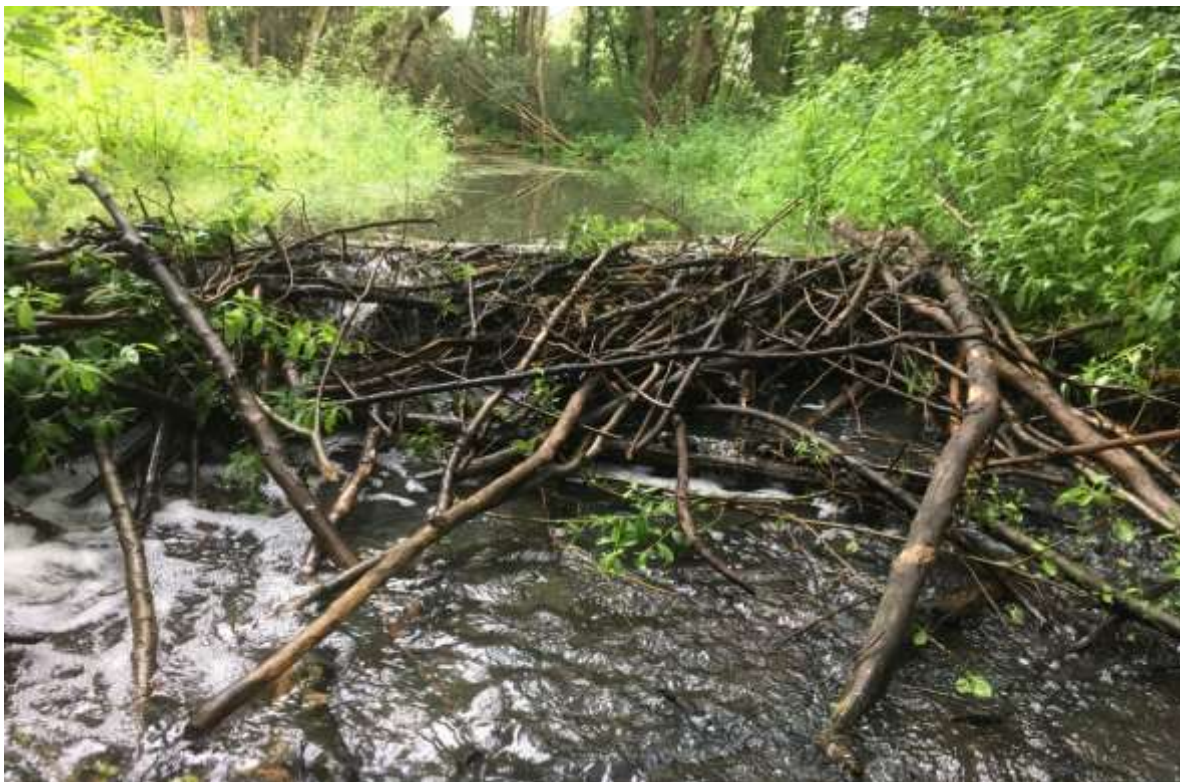
**Figuur 8:** Beverdam bij uitstroom broekbos.

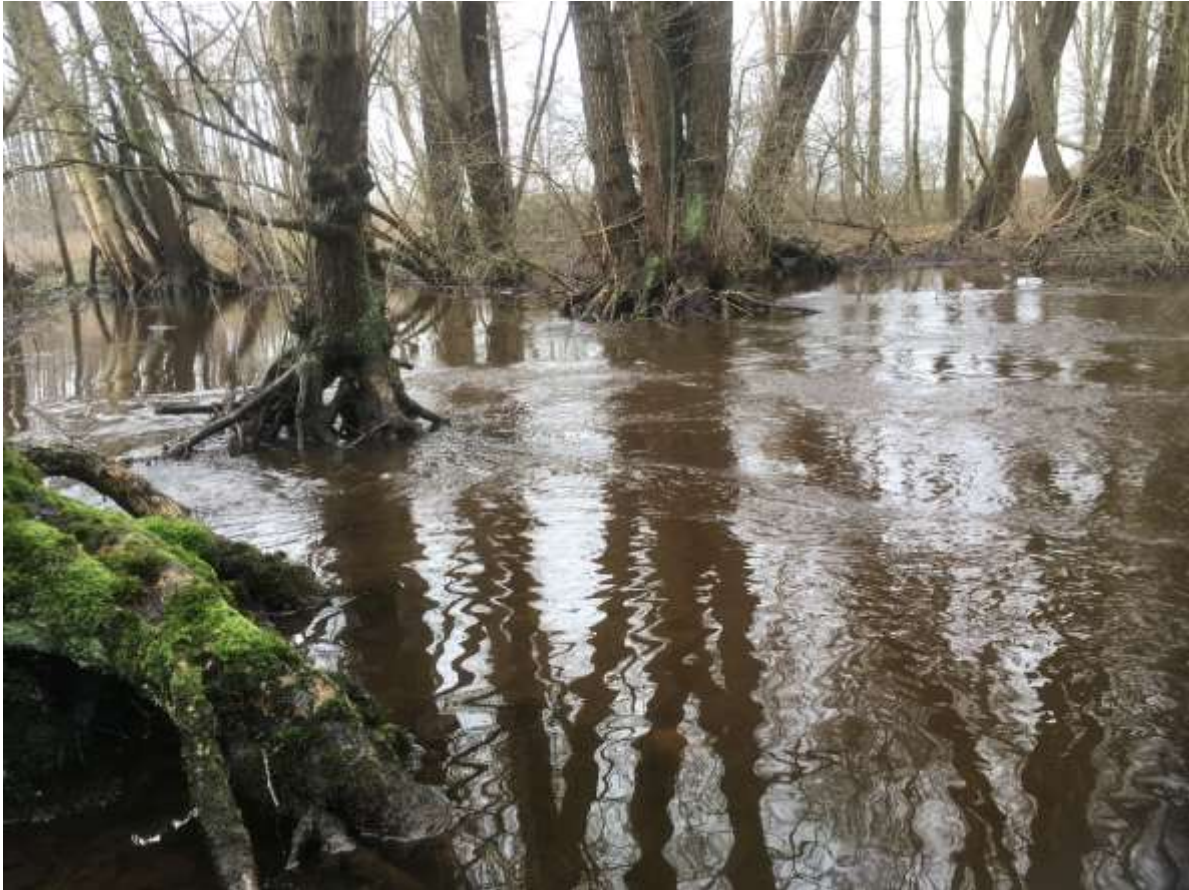
***Figuur 10:*** Hoogwatersituatie tijdens piekafvoer op 9 maart 2017. Direct na deze stroomversnelling was een zandtong ontstaan.

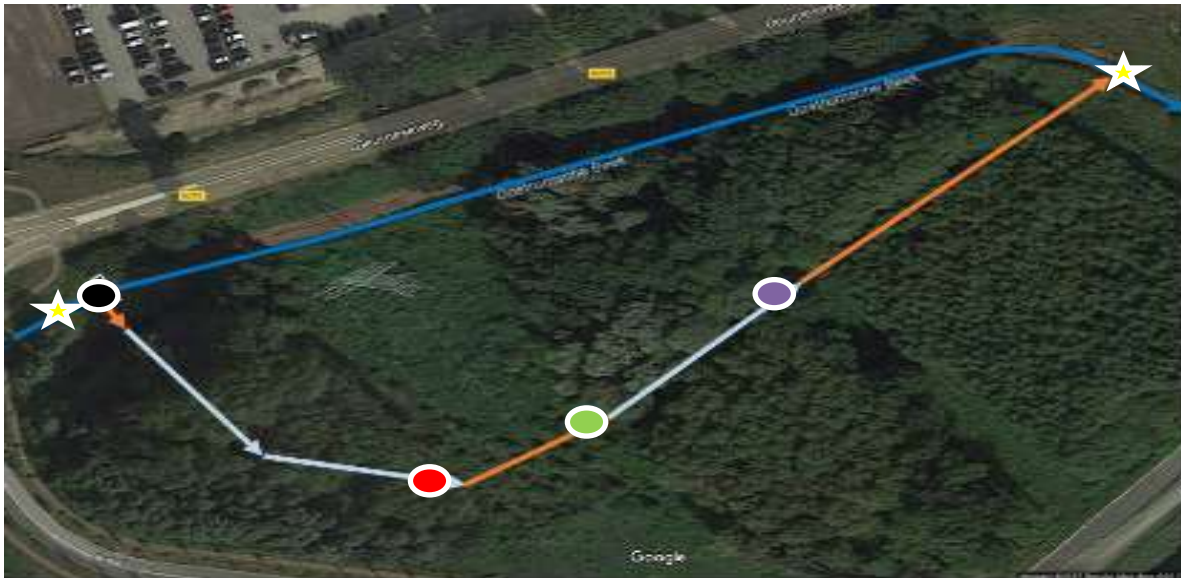
**Figuur 11:** Ligging continue zuurstofmeetpunten en fysisch-chemische meetpunten. Symbolen: zwart instroom vanuit oorspronkelijke beek, rood uitstroom westelijke broekbosperceel, groen instroom oostelijke broekbosperceel vanuit open gedeelte onder hoogspanningsleidingen, paars uitstroom oostelijk broekbosperceel, sterretjes fysisch-chemische meetpunten.

Om te onderzoeken hoe de zuurstofconcentraties in het vrij afstromende broekbos zich verhouden tot die in de beek bovenstrooms is continu zuurstof gemeten gedurende 8 dagen op vier punten in het gebied in de periode 28 juni 2017 tot 6 juli 2017 (Figuur 11). Hiervoor is gebruik gemaakt van optische zuurstofsensoren (HOBO® Dissolved Oxygen Logger U26-001 in combinatie met antifouling protective guard U26-GUARD-2). Deze werden in het midden van de waterkolom geplaatst. Belangrijke kanttekening is dat ten tijde van de zuurstofmetingen de beek benedenstrooms afgedamd was door bevers en daardoor in feite niet vrije afstroming maar de situatie in een doorstroommoeras of bevervijver gemeten is.

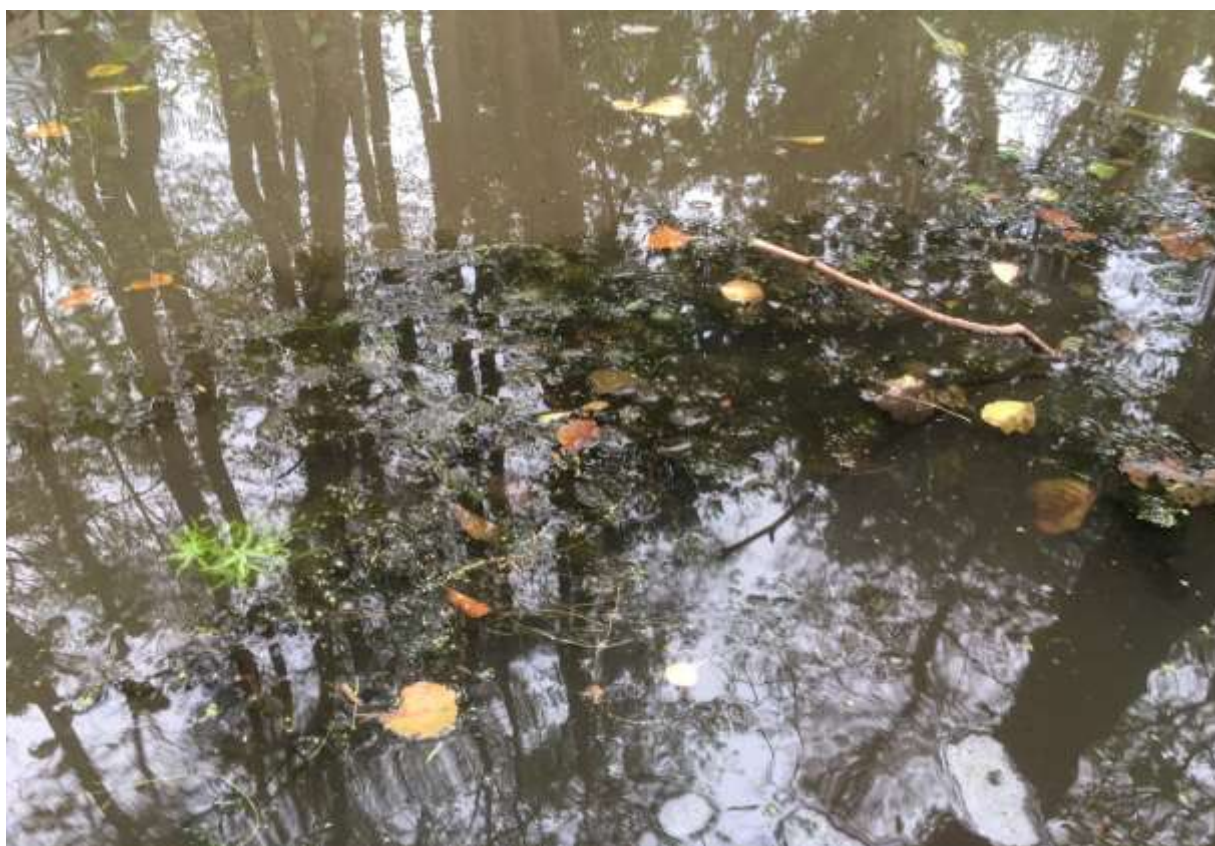
**Figuur 13:** Kransvederkruid en Sterrenkroos in het doorstroomde broekbos na uitvoering van de maatregel.

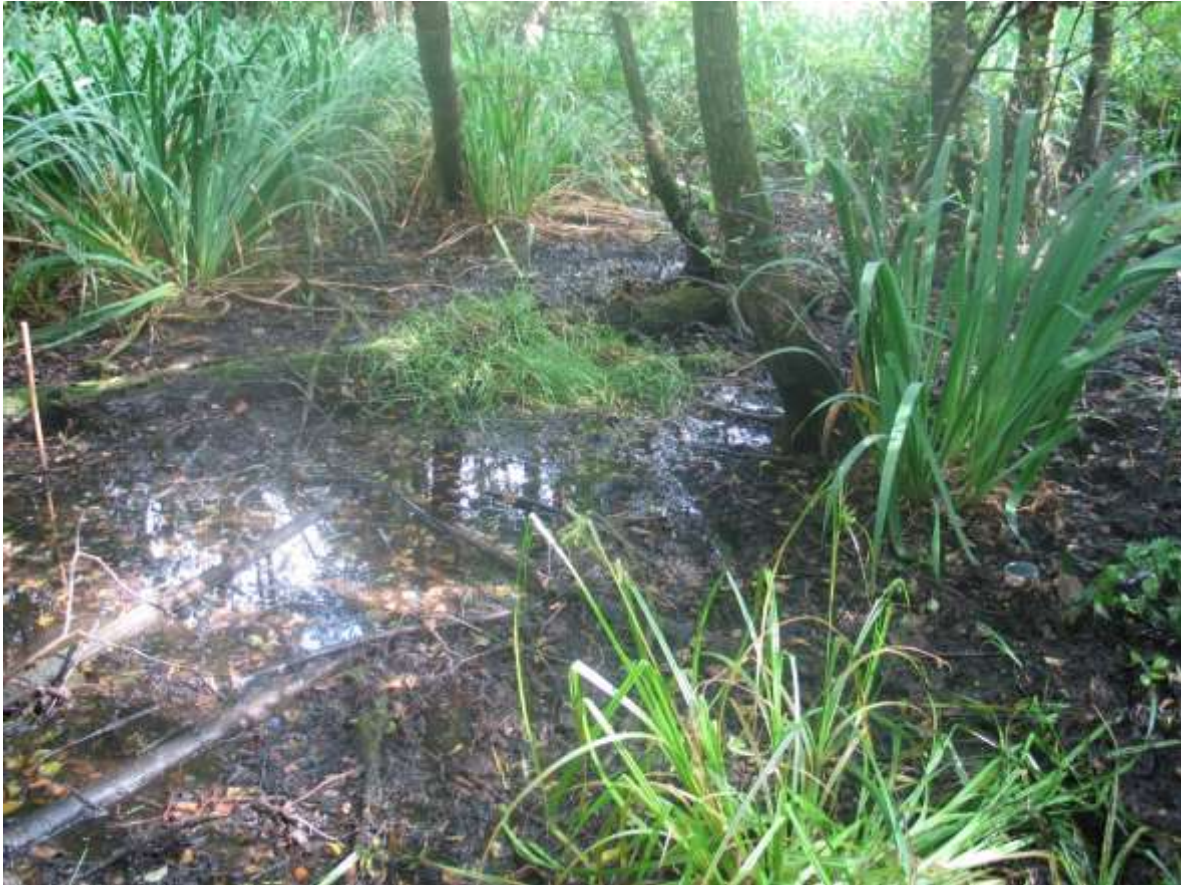
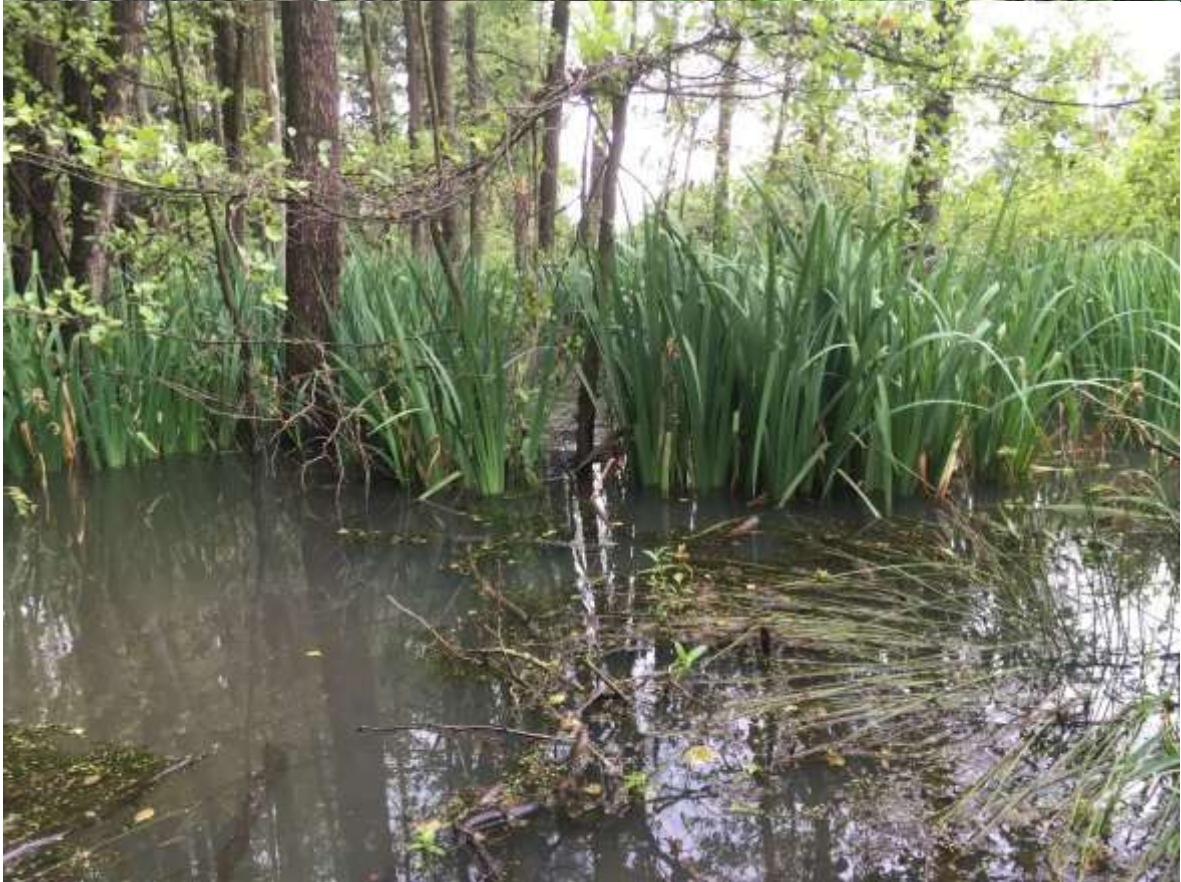
**Figuur 14:** Broekbos voor en na uitvoering van de maatregel (zomer 2015 en 2017). Het bos wordt permanent doorstroomd met beekwater.

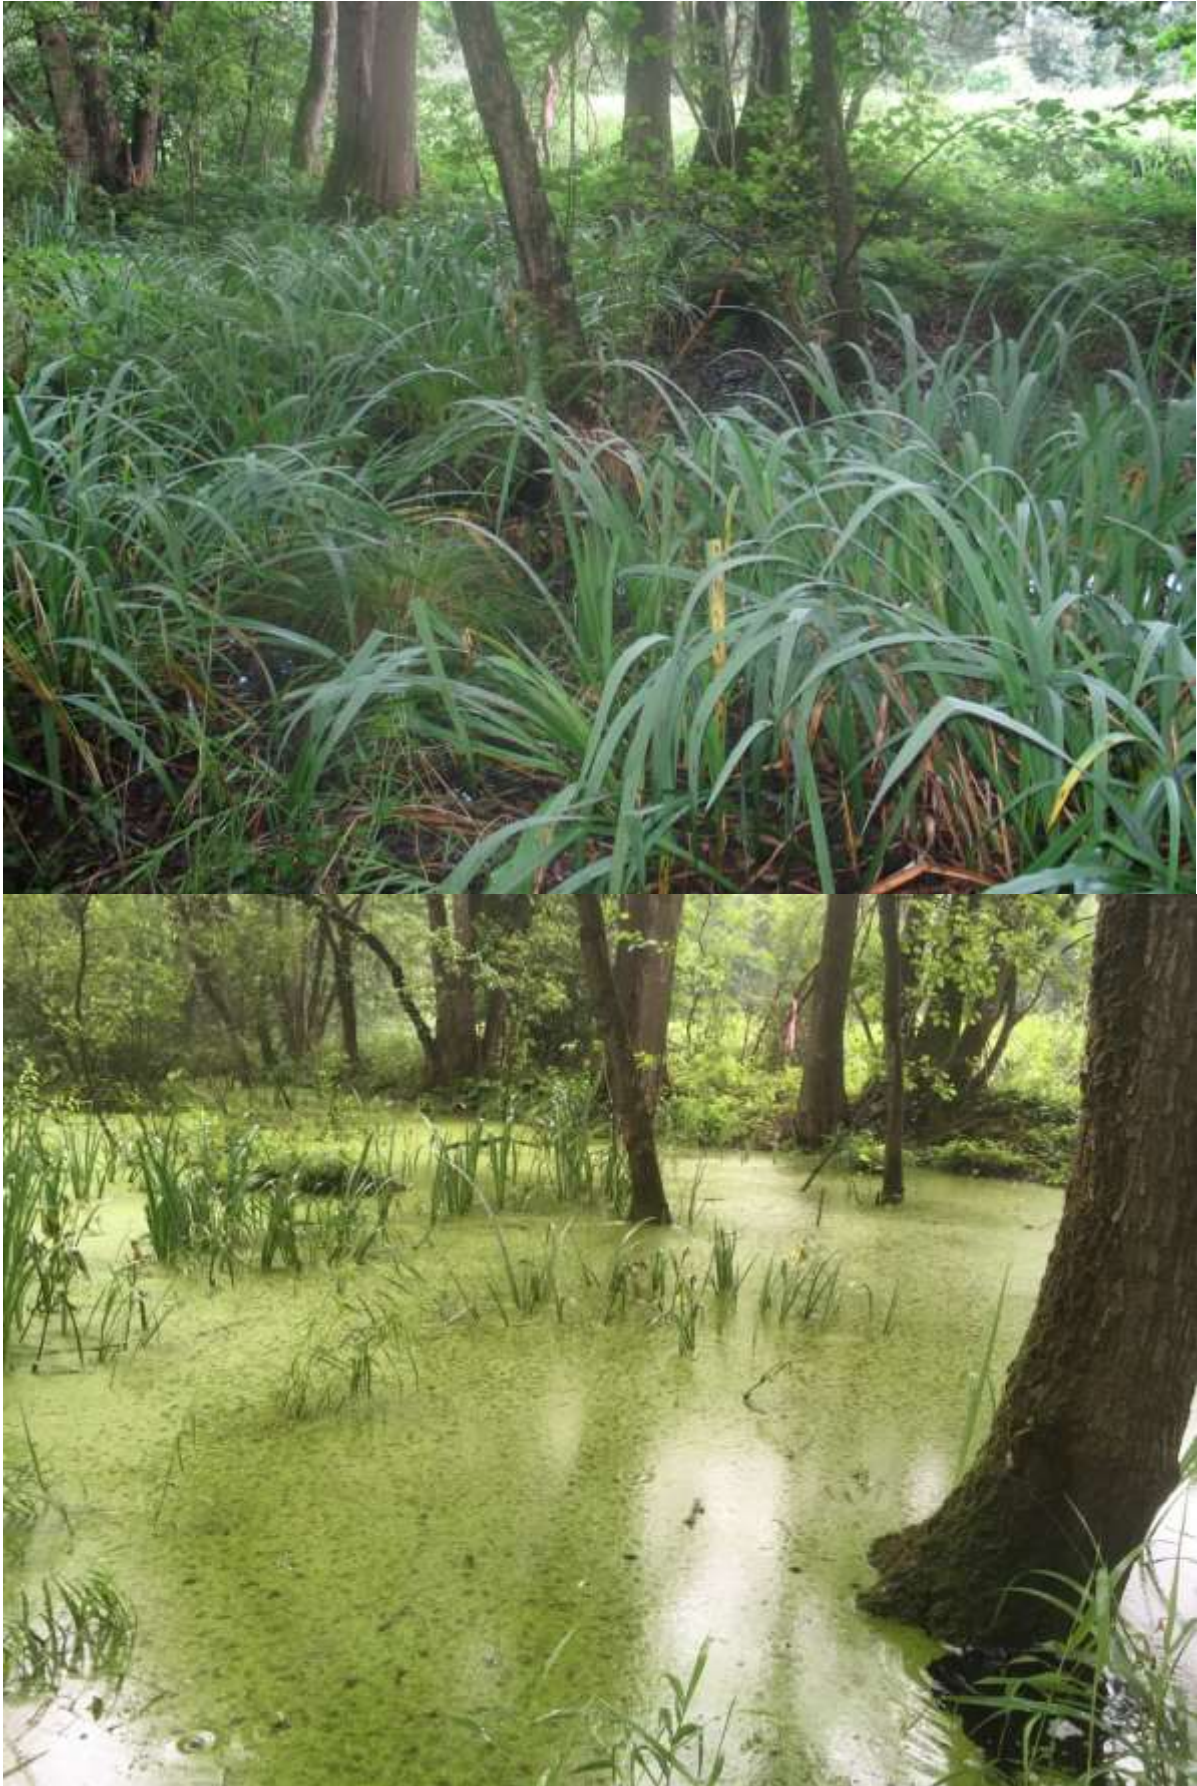
**Figuur 15:** Dominantie van Dwergkroos na vernatting. Boven situatie in zomer 2015, onder in 2017.

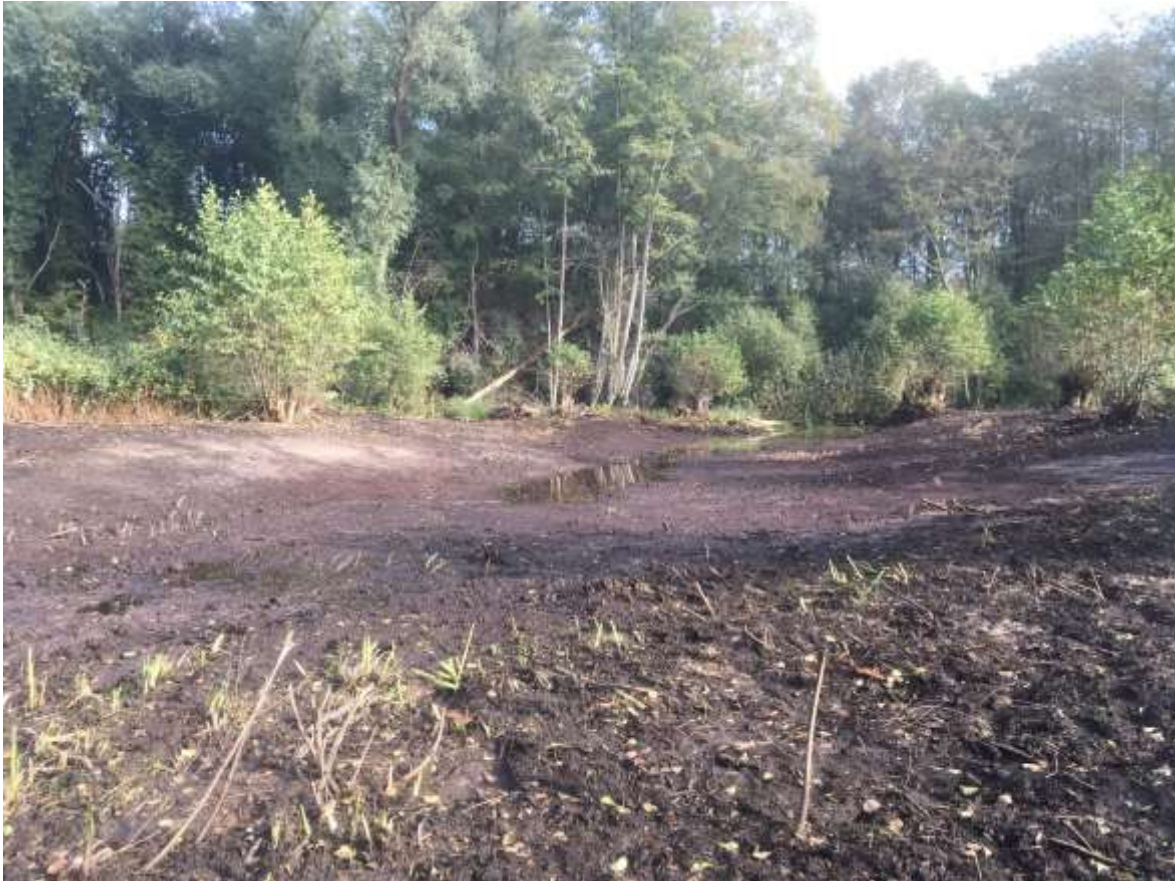
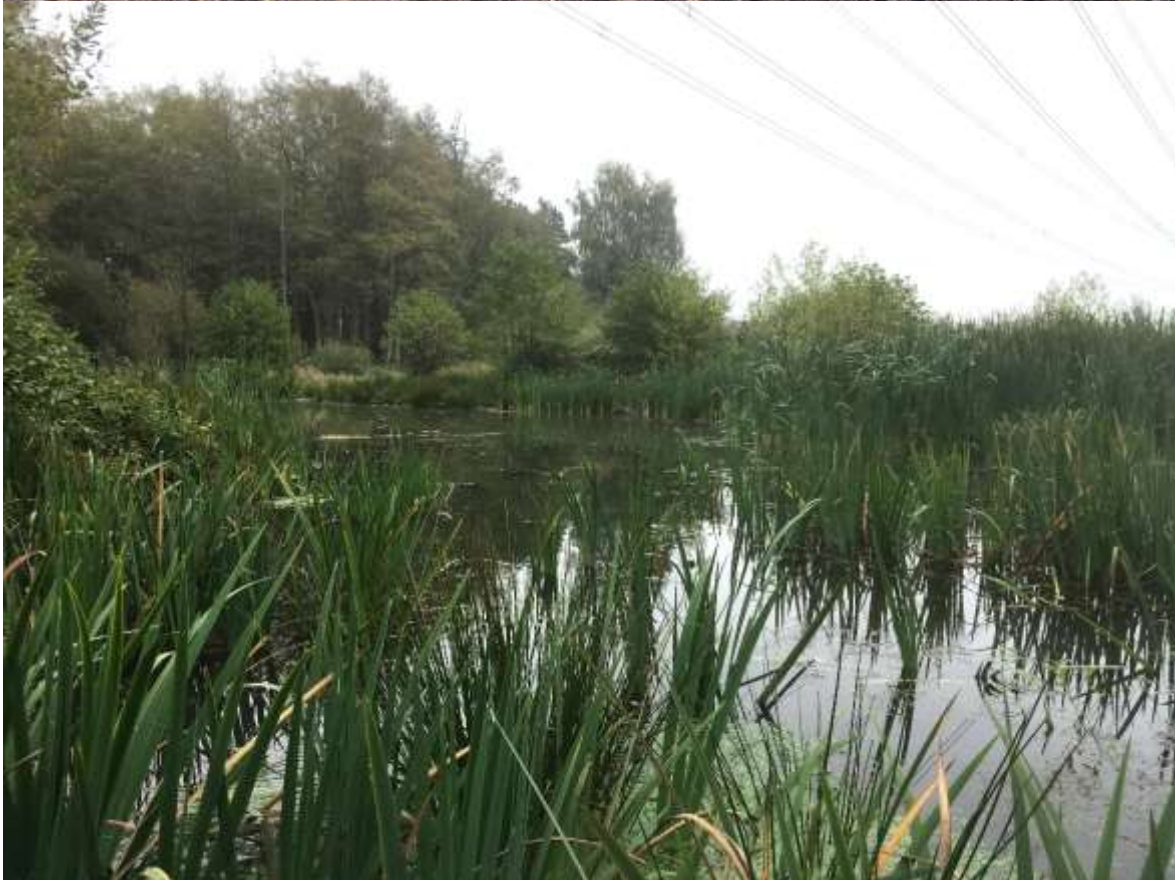
***Figuur 16:*** Open gedeelte onder hoogspanningsleidingen vlak voor uitvoering van de maatregel (26 oktober 2016) en een jaar later.

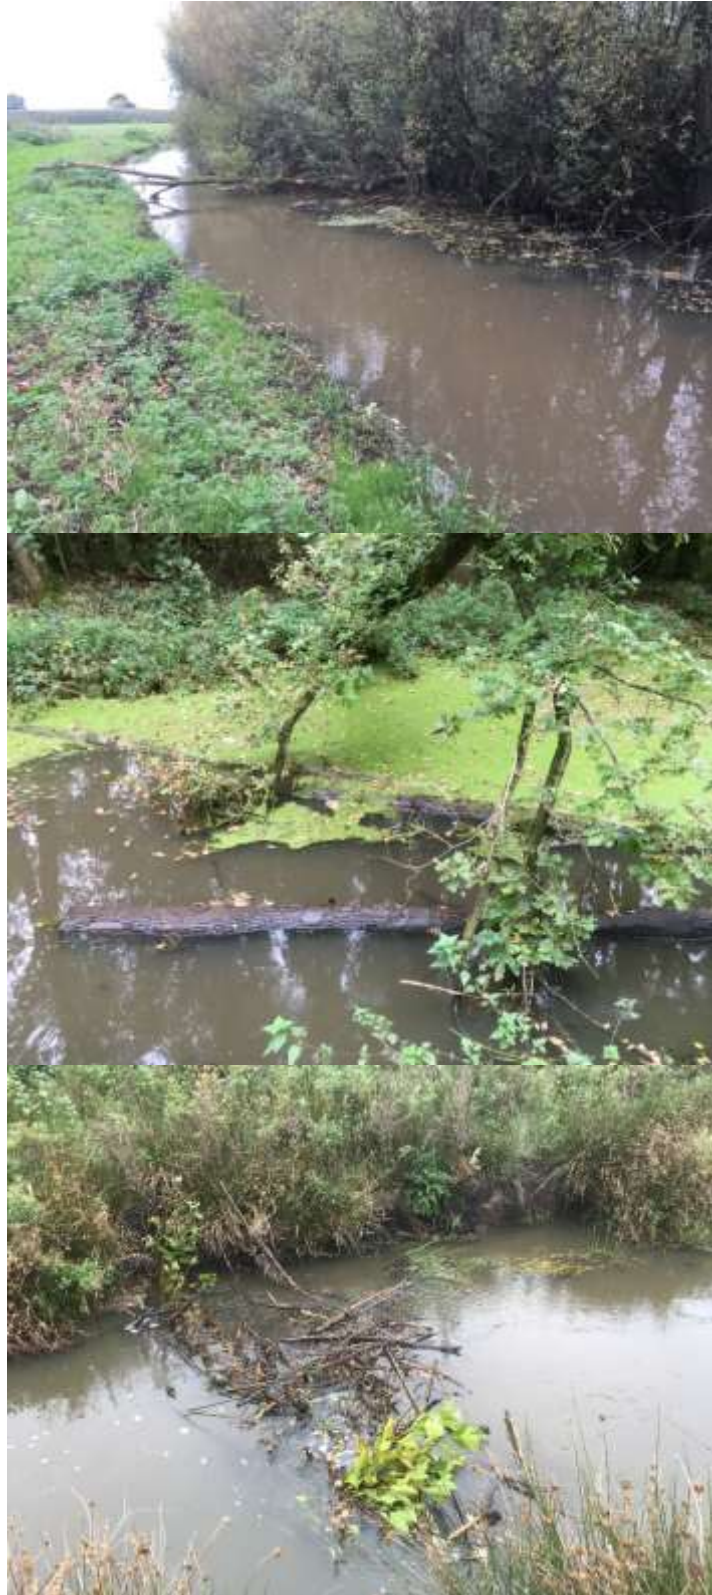
**Figuur 20:** Houtpakketten in de Oostrumsche beek. Boven: controletraject bovenstrooms projectgebied. Midden: pakket in traject westelijk van Nobelstraat. Onder: pakket in traject benedenstrooms bij regenwaterbuffer.

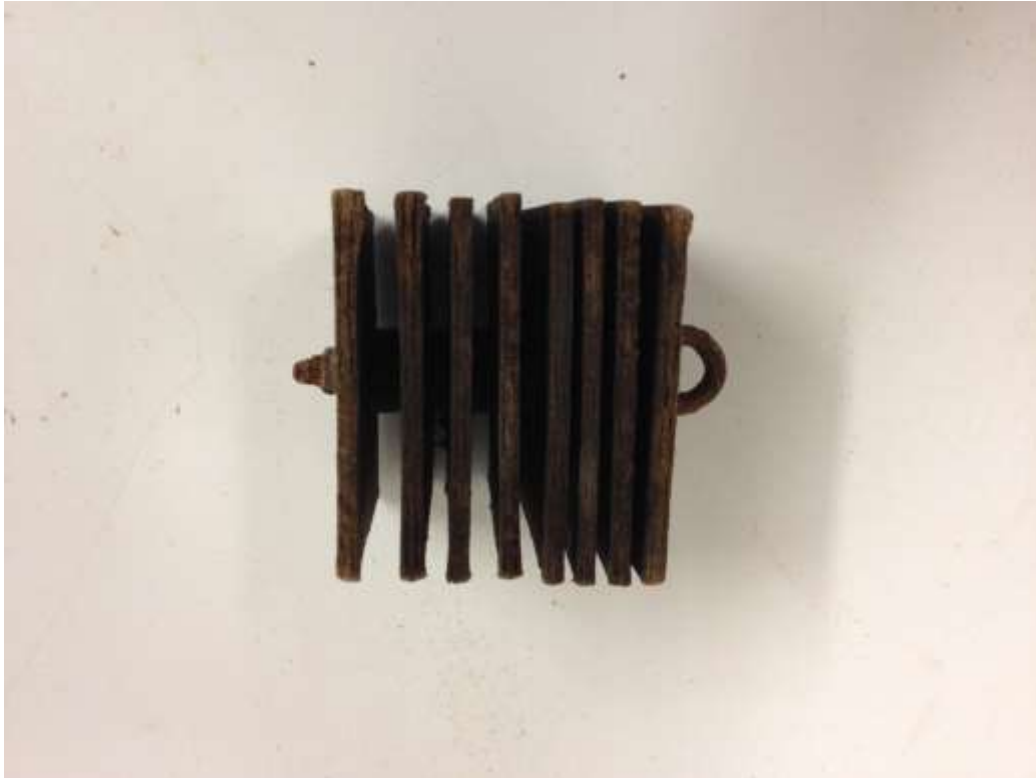
*Multiplate sampler (7,5 cm x 7,5 cm x 4 mm plaatjes). De afstand tussen de plaatjes verschilt om dieren van verschillende afmetingen een plek te geven: 3x 3mm, 3x 5mm en 1x 8 mm.*

- 2) het hout zelf —dat dient als vestigingsplaats voor veel typische structuur-gebonden soorten— wordt apart gemonsterd door middel van *Multiplate*-samplers. Op dikke boomstammen kunnen deze als een ster aan elkaar worden verbonden en enigzins in de luwte van de stroming op het hout geplaatst worden (de 3 samplers worden gecombineerd tot één replicamonster). In vlechtwerken volstaat een wat losser verband ook. De Multiplates blijven 2 maanden in de beek aanwezig. In het controletraject worden de multiplates met een tentharing of ander soort pin in de oever geprikt. De replica's zijn hier de 3 verschillende houtpakketten/controlevlakken, deze worden dus wel apart gehouden.

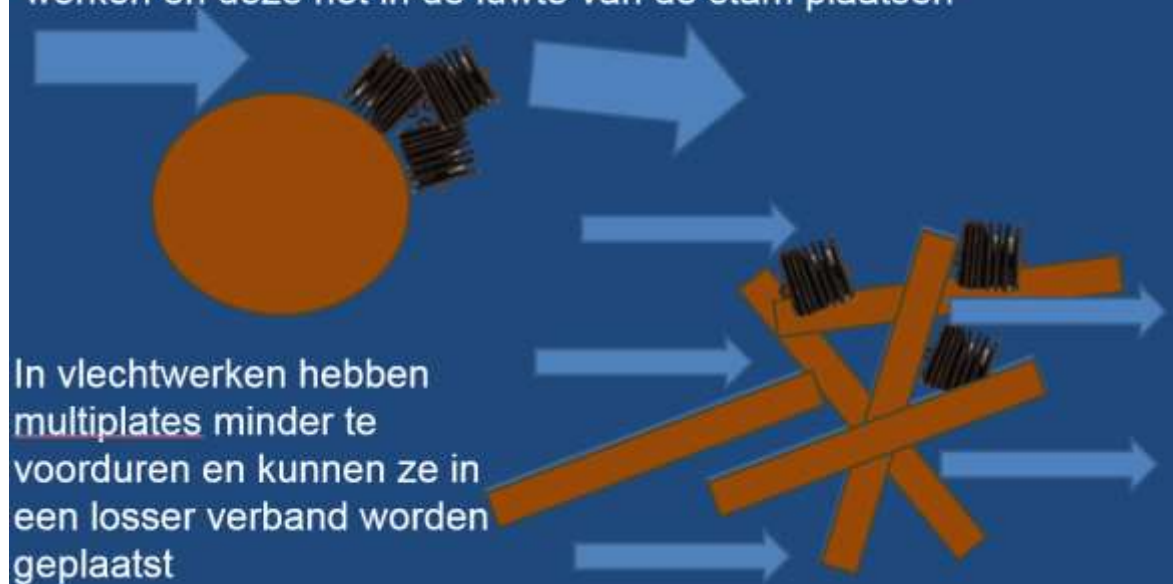
Aan dikke boomstammen in water met hoge stroomsnelheid kan drie 3 multiplates als een ster aan elkaar verbinden goed werken en deze net in de luwte van de stam plaatsen
