Monitoring effecten zandsuppletie Leuvenumse beek 2017

Notitie Zoetwatersystemen, Wageningen Environmental Research
December 2017

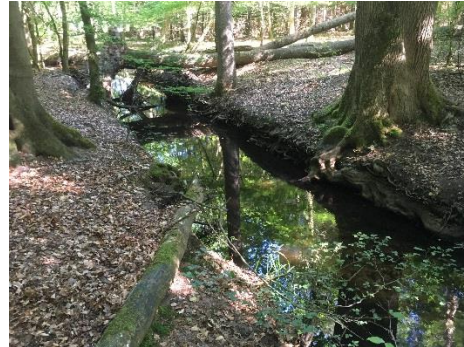
1. Ingesneden gekanaliseerde beekoever met een harde nat-droog overgang, de bovenstroomse gelegen uitgangsoftewel controlesituatie. Zwaar beschaduwd.

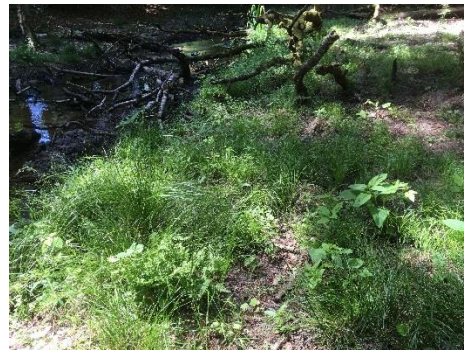
2. Vernatte beekoever als gevolg van de door zandsuppletie omhoog gekomen beekbedding, welke in de winter tijdens afvoerpieken geïnundeerd is. Bossterfte door de vernatting zorgt voor open plekken in het bladerdak.

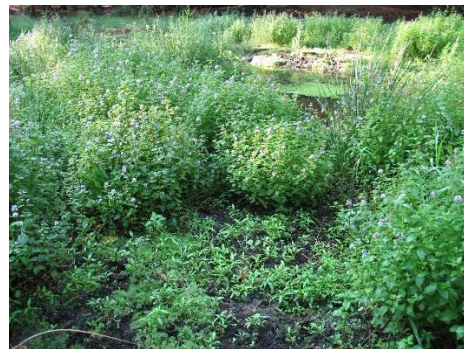
3. Beekmoeras, beek op maaiveld en permanent nat. Open, grootste gedeelte van het bos is afgestorven.

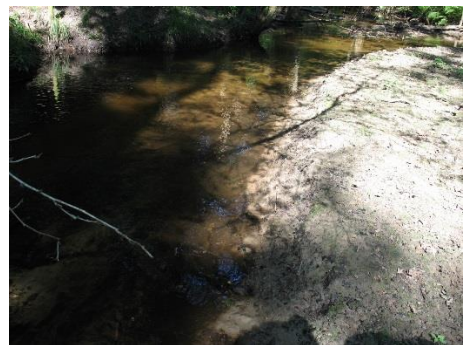
4. Zandbanken binnen de oorspronkelijke bedding. Ontstaan na zandsuppletie op plekken waar de beek voormalige stuifduinen doorsnijdt; beek kan hier geen overstromingsvlaktes vormen door diepe ligging. Zandbanken zijn alleen bij lage waterstanden droog.

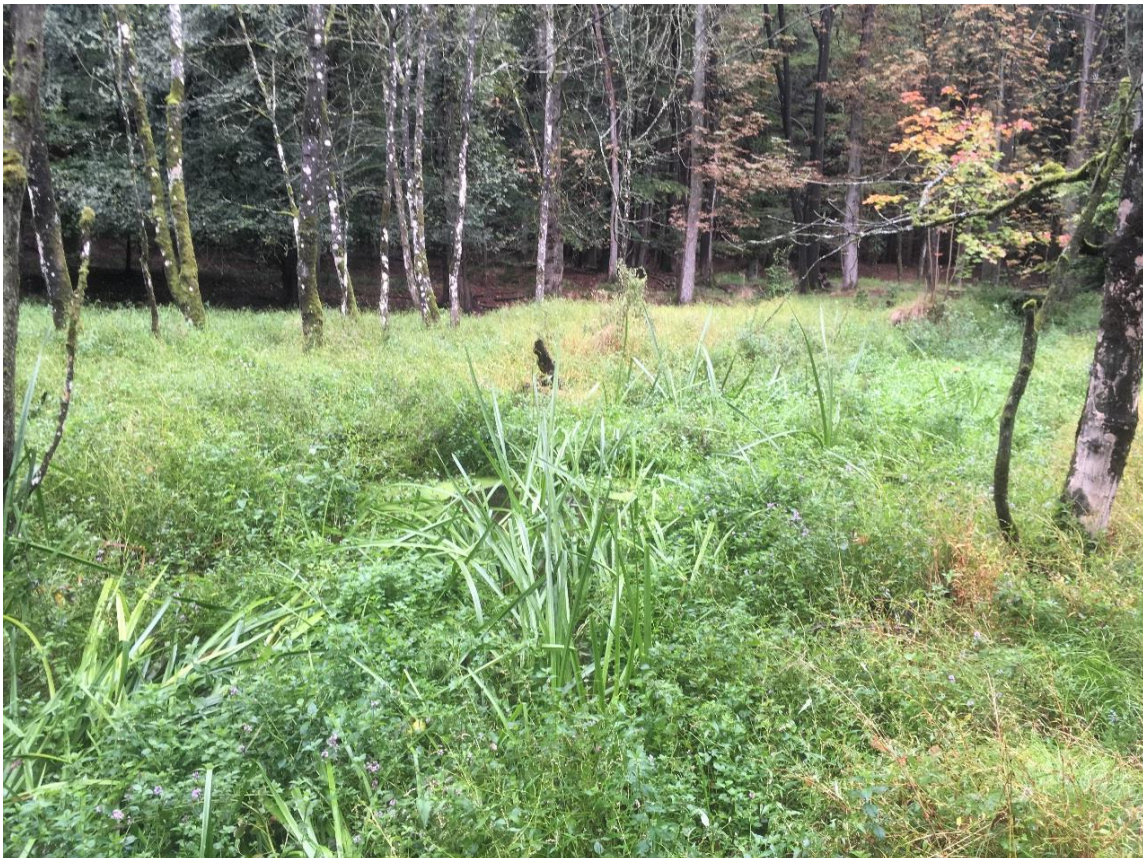
Figuur 4: Controletraject C (net bovenstrooms suppletielocatie Z1) in september 2017. Permanent nat en dicht begroeid met moerasvegetatie.

Het controletraject bovenstrooms van Z1 heeft zich ontwikkeld tot een moerasbeek met permanent natte oeverzones met veel moerasvegetatie (Figuur 4). De profielvorm wisselde van meting tot meting (Bijlage 1). De verschillen hangen mogelijk samen met enerzijds de vegetatieontwikkeling die zorgt voor slibvang en het ontstaan van slibbanken langs de oevers en anderzijds de activiteiten van wilde zwijnen die zorgen dat plekken weer open worden gemaakt (zoelplekken) en het slib verdwijnt naar benedenstrooms.

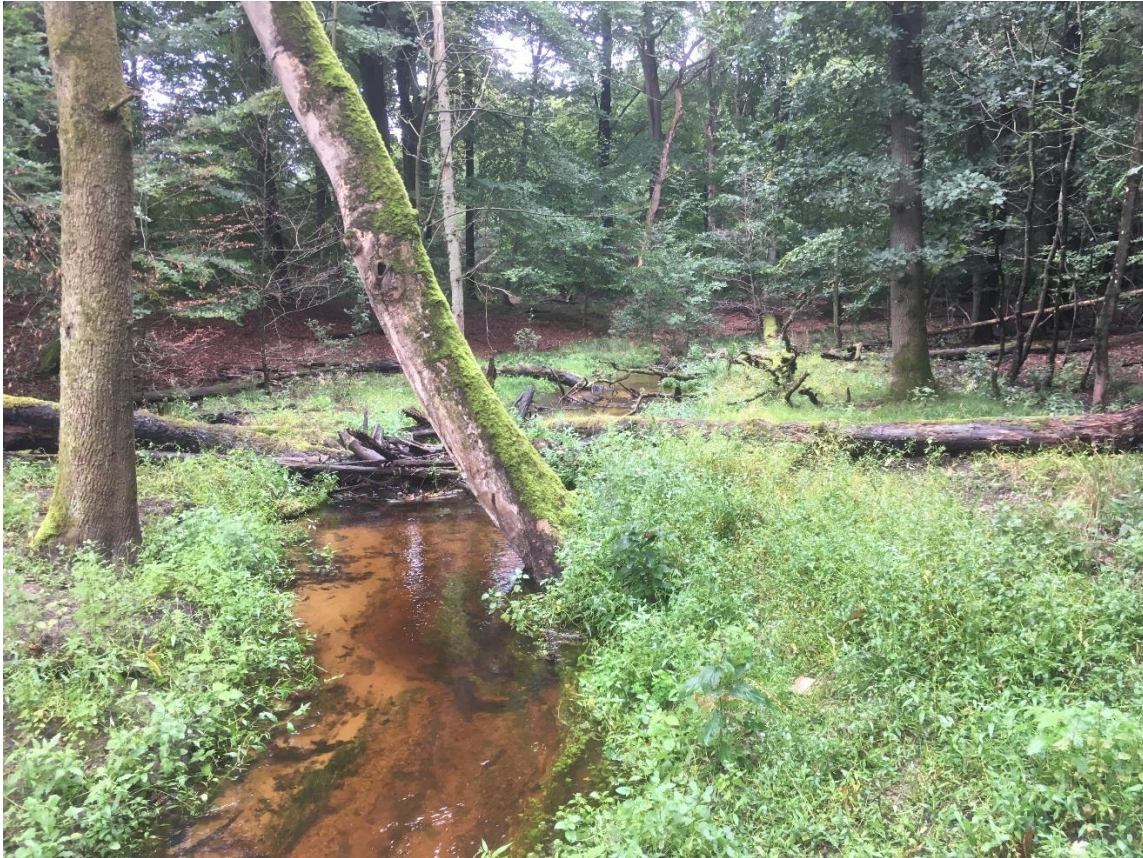
Figuur 6: Benedenstrooms zandsuppletielocatie Z1 september 2017: profiel in evenwicht ten opzichte van 2016, veel vegetatie in overstromingszones langs de beek.

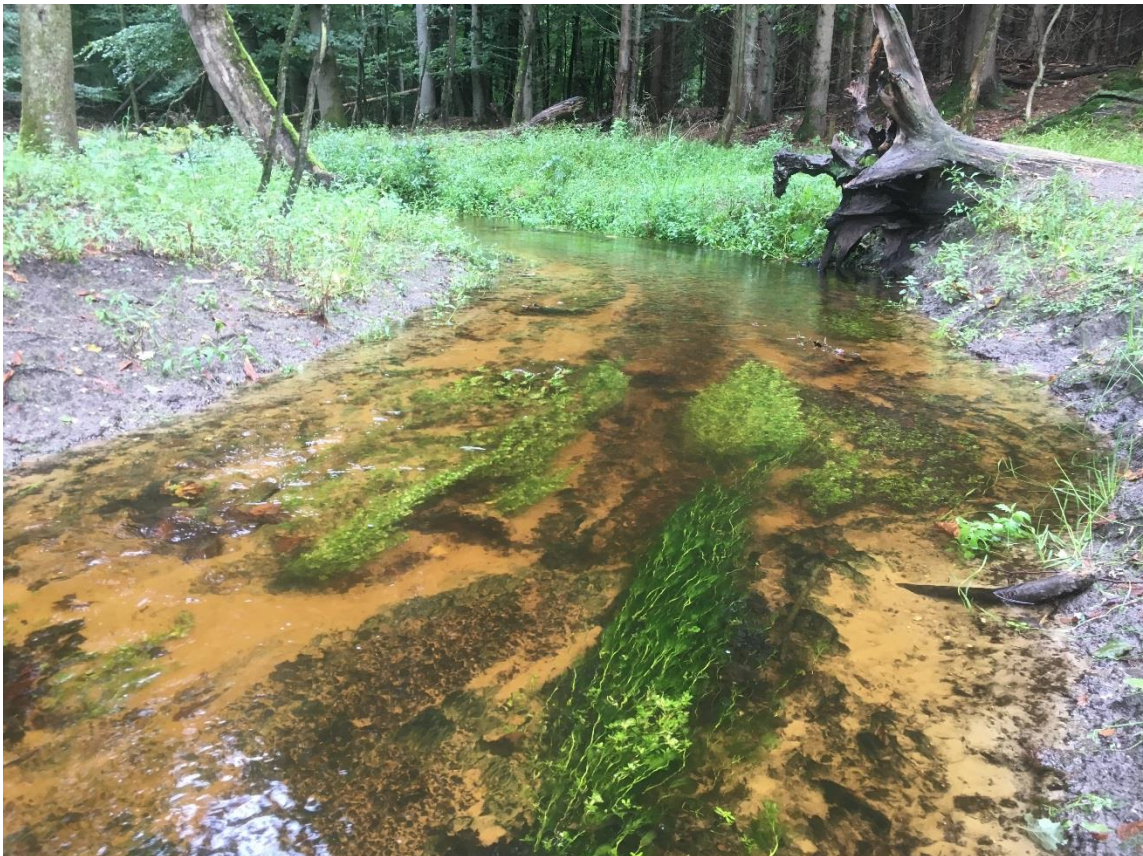
Figuur 7: Grindbedden op de plek (Z1) waar het zand oorspronkelijk is ingebracht.

voorjaar was zand verplaatst (lokale ophoging), wat vervolgens in september weer verdwenen was (terug op niveau 2016; Figuur 5). De beek is ten opzichte van 2014 in zijn geheel opgehoogd tot en met dwarsprofieltransect Z16b. Een kleiner profiel heeft een aantal voor het beekecosysteem gunstige eigenschappen, zoals behoud van relatief hoge stroomsnelheid bij lage afvoer en het snel buiten de oevers treden van de beek bij hoge afvoer, waardoor een overstromingszone ontstaat. Dit laatste is op deze locatie duidelijk zichtbaar in de vegetatie (Figuur 6). In de beek zelf is een heterogeen mosaiek ontstaan van vooral vegetatie (Grote waterranonkel en Sterrenkroos) zand en grindbedden (Figuur 7).

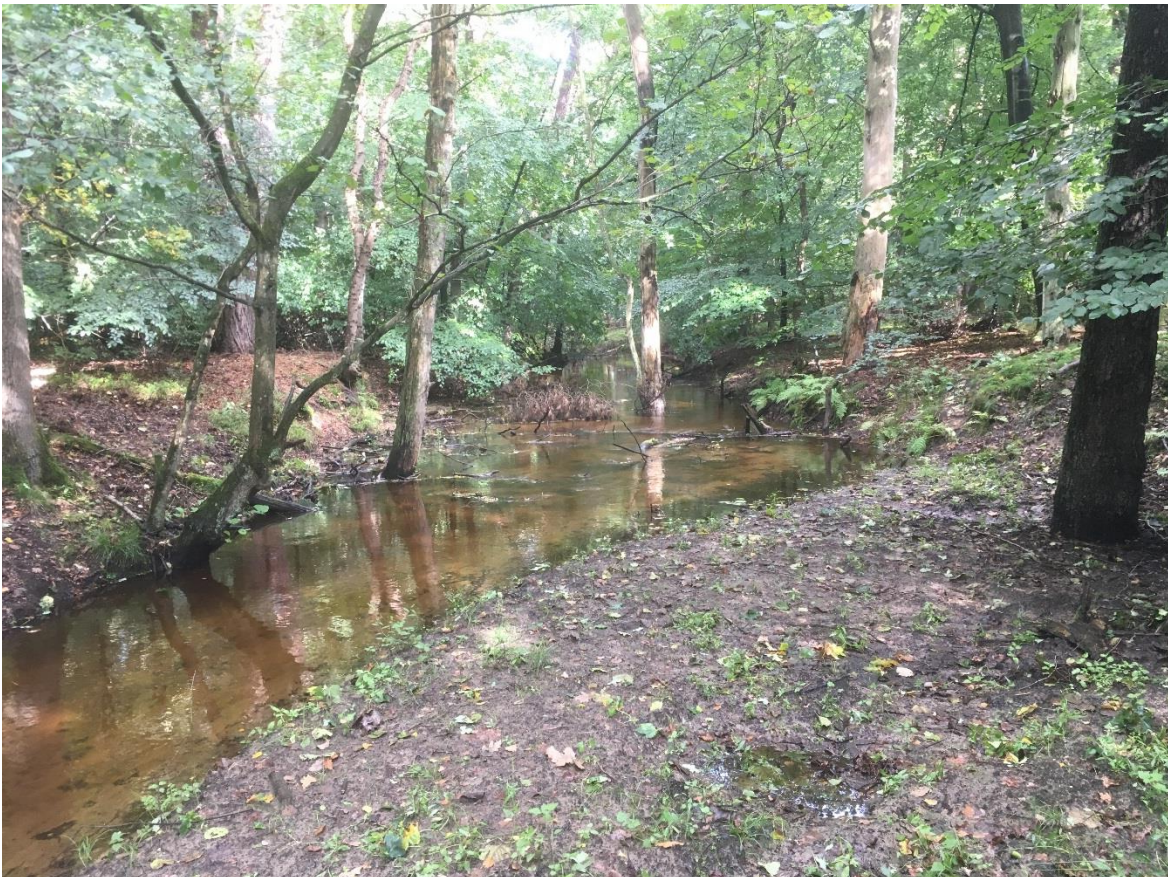
Figuur 8: *Situatie benedenstrooms Z2 in september 2017. De beddingvorm van de eerste tientallen meters is weinig veranderd ten opzichte van 2016, vooral heeft afvlakking plaatsgevonden. Vegetatieontwikkeling op de zandbank geeft aan dat deze al langere tijd droog is en er weinig dynamiek is geweest.*

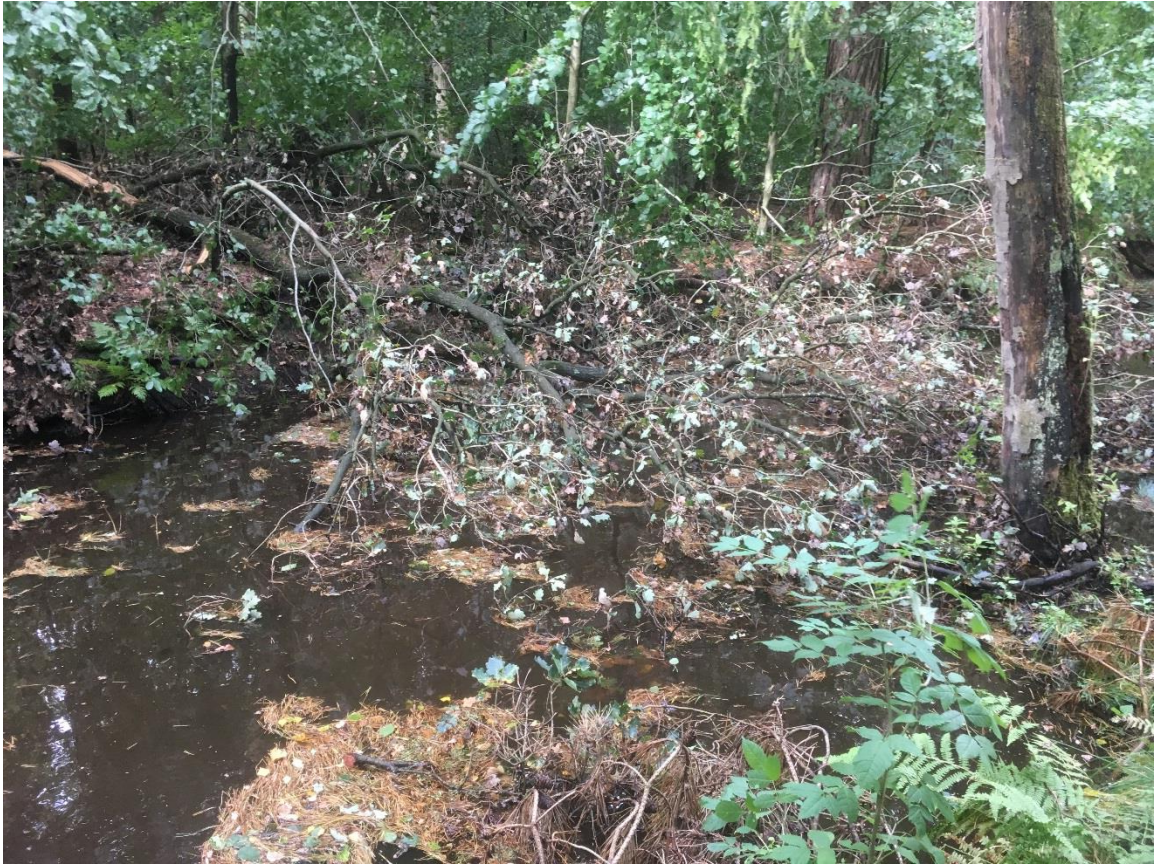
Figuur 9: Er is een deel van een boomkruin in transect Z2.8 terecht gekomen tijdens de storm van 13 september 2017.

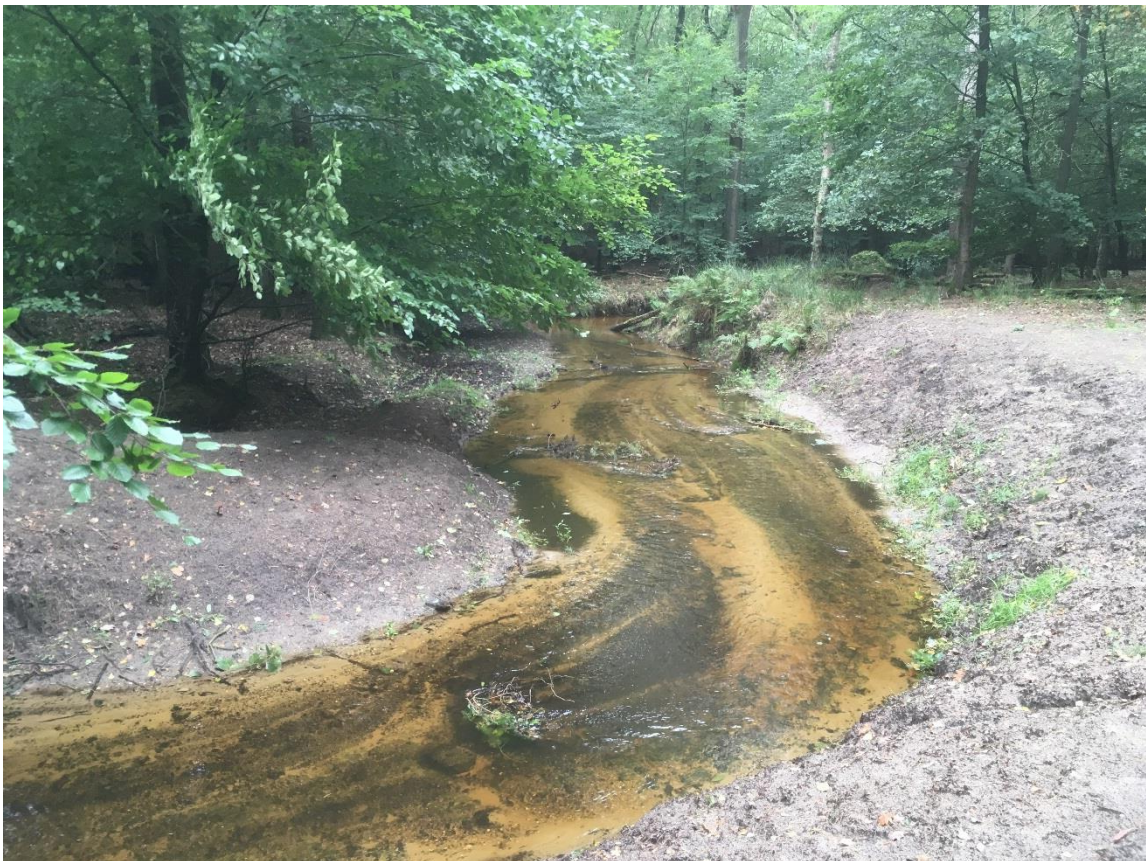
Figuur 10: Situatie ter hoogte van Z3 in september 2017.

In traject Z3 lijkt zich een evenwicht te hebben ingesteld, waarbij de beek in zijn geheel is opgehoogd (Figuur 10). Wel valt op dat er meer zandtransport is in de winterperiode (meer ophoging gemeten in het voorjaar), wat vervolgens in de zomerperiode weer afvlakt naar het niveau van de herfst ervoor (Bijlage 1).

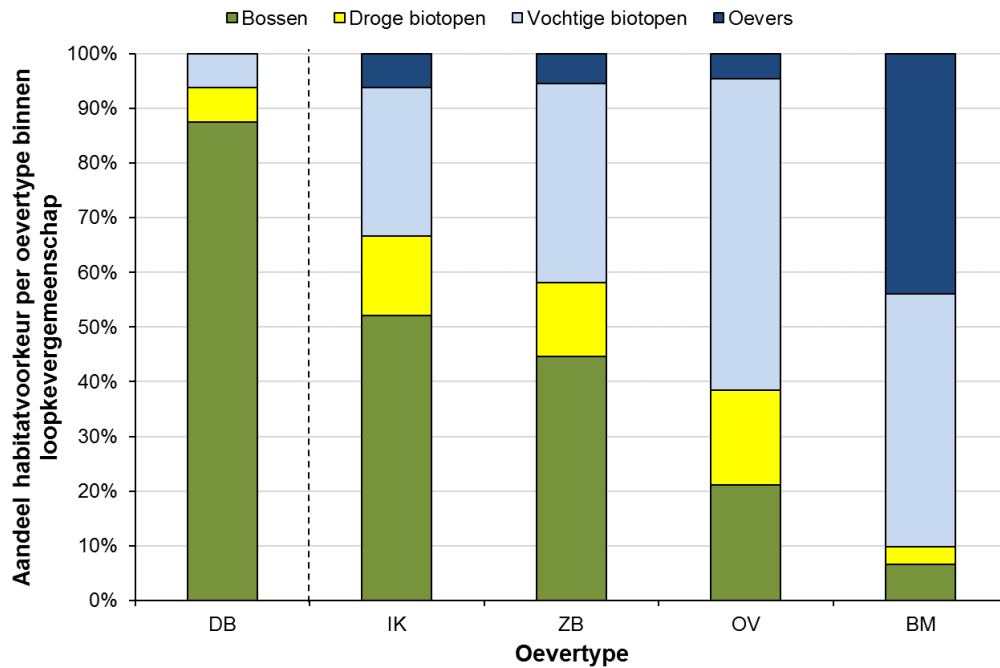
Figuur 11: Habitatvoorkeur loopkevers.

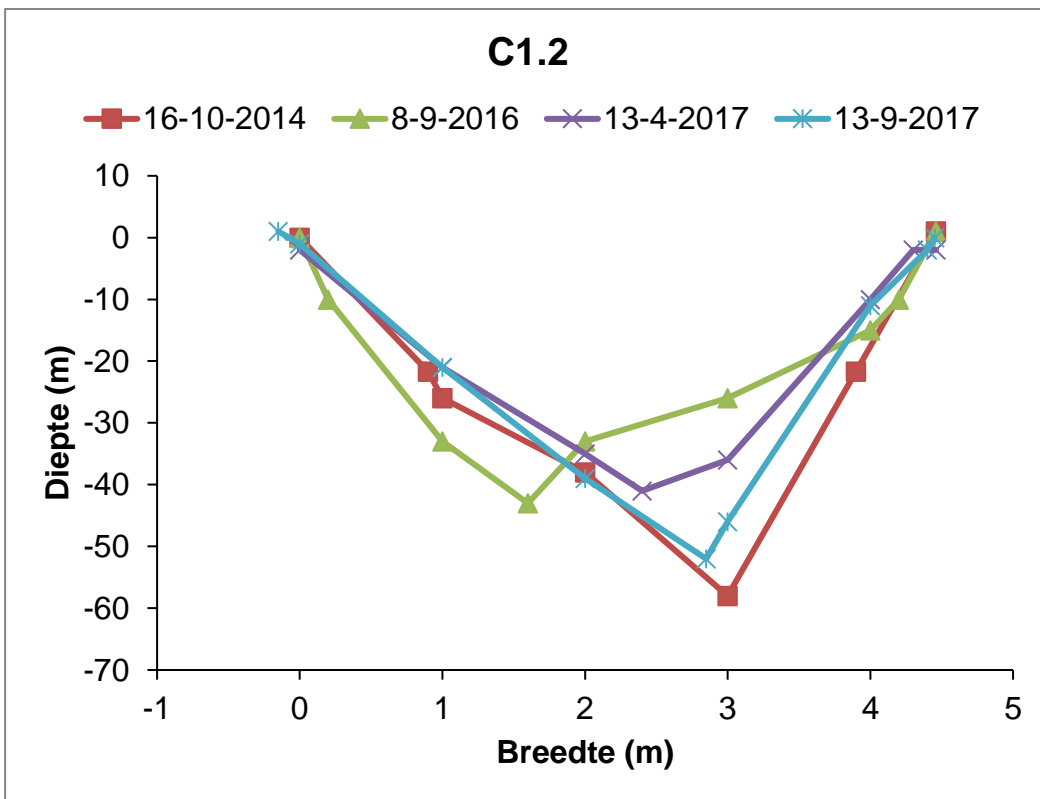
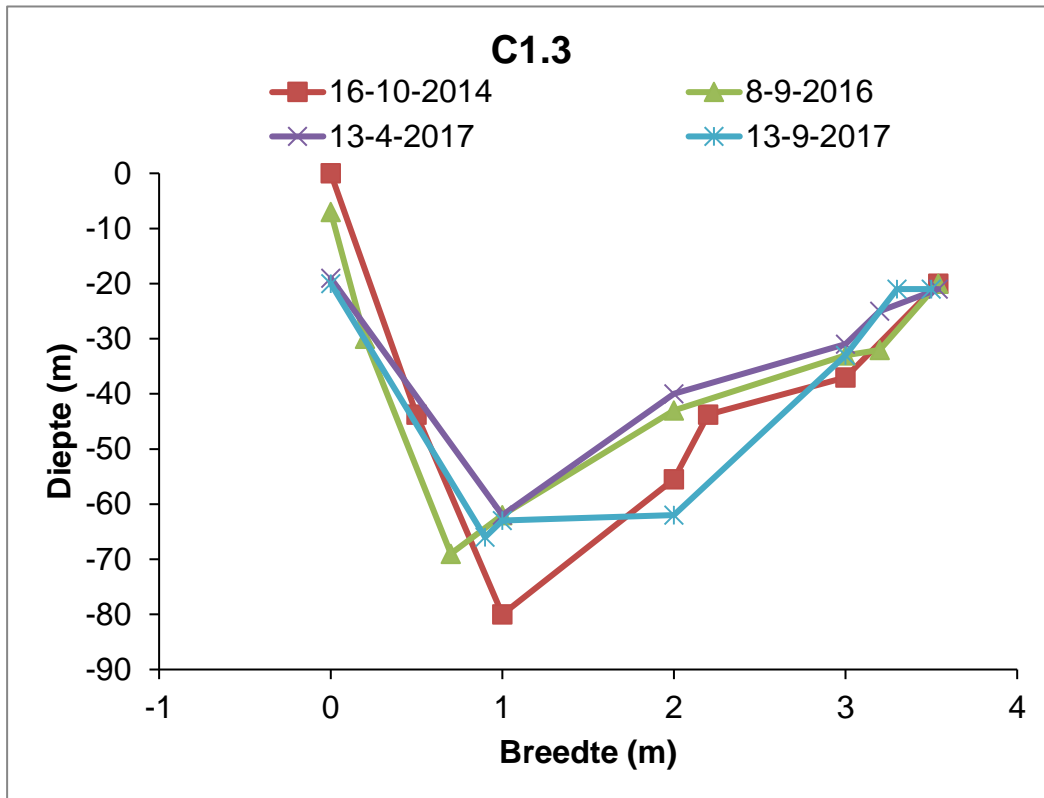
Controle (moerasbeek) traject C1

Ligging transecten (1 t/m 3 = a, 4 t/m 6 = b, 7 t/m 9 = c):

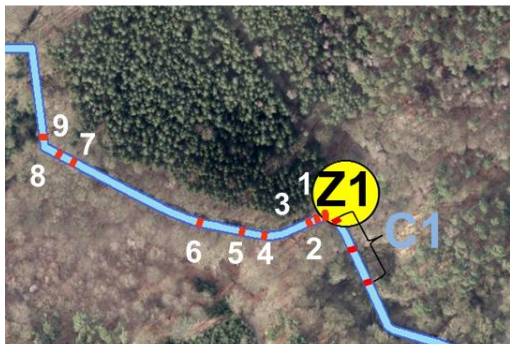
Traject Z1

Ligging transecten (1 t/m 3 = a, 4 t/m 6 = b, 7 t/m 9 = c):

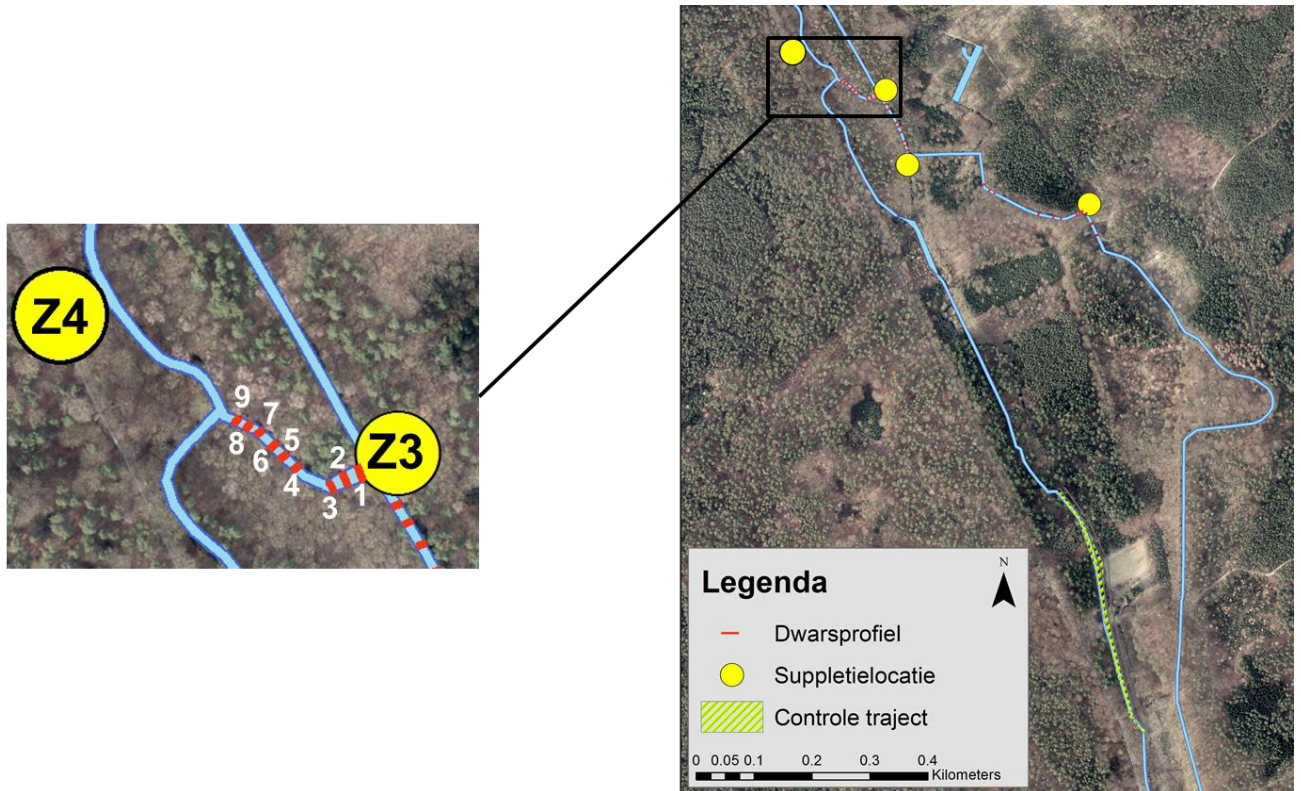
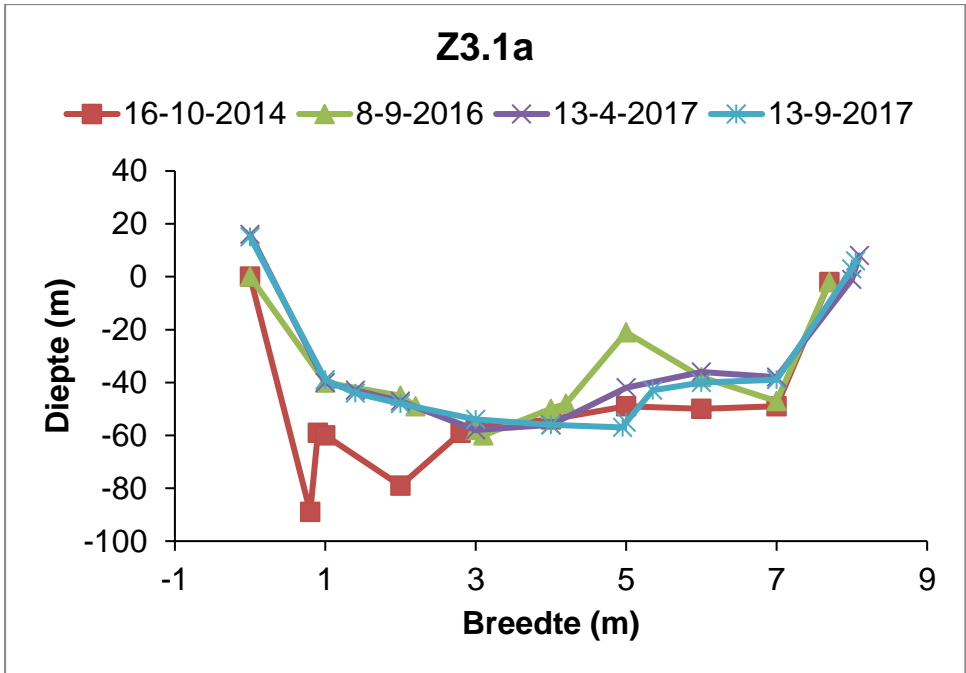
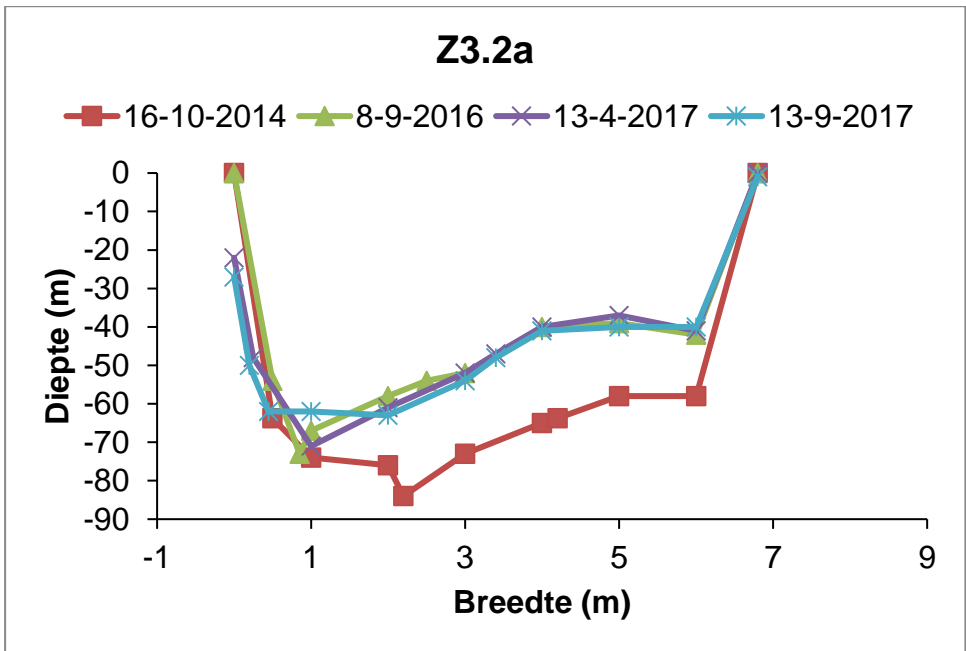
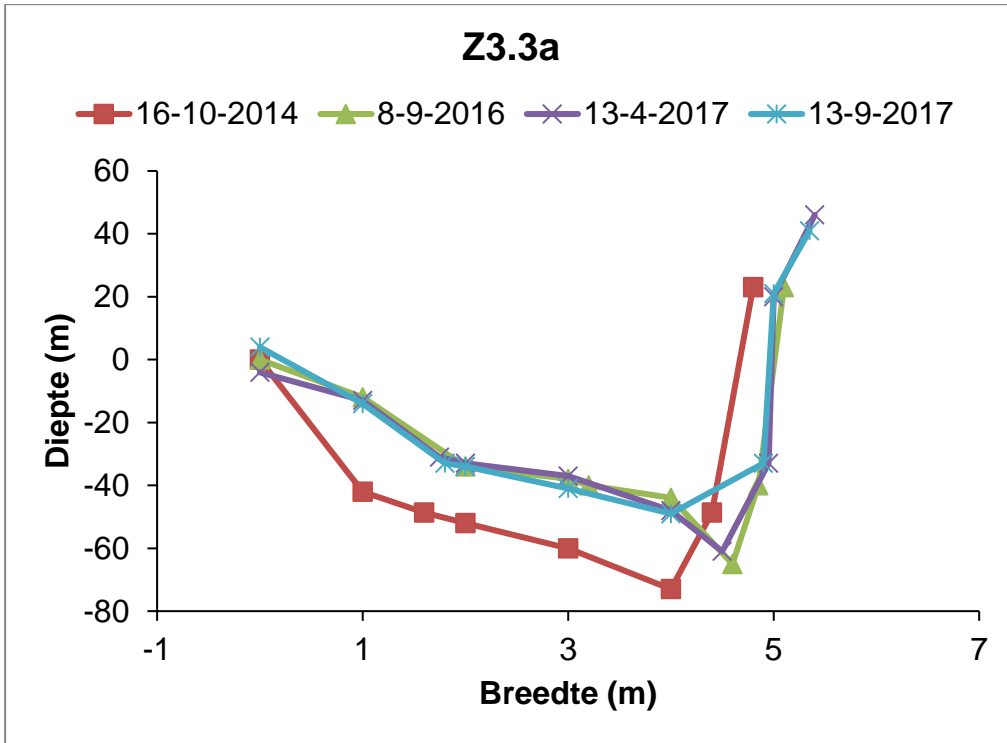
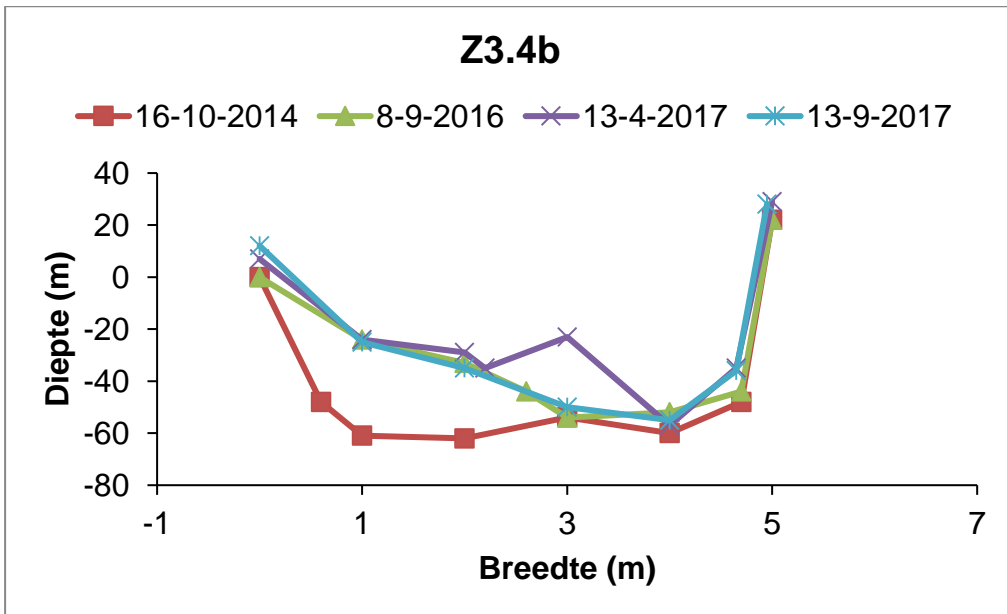
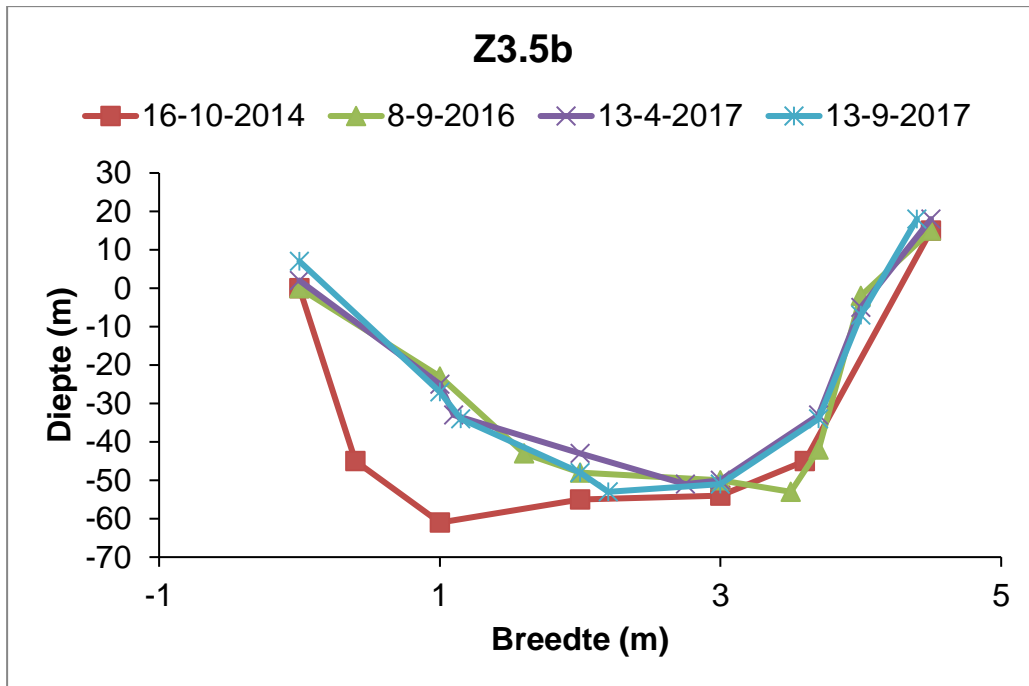
Traject Z3

Ligging transecten (1 t/m 3 = a, 4 t/m 6 = b, 7 t/m 9 = c):
