Pro gradu -tutkielma
Geofysiikan suuntautumisvaihtoehto

JÄTEVEDEN LEVIÄMINEN NELJÄLLÄ SUOMALAISELLA JÄRVELLÄ

Anni Jokiniemi

16.9.2013

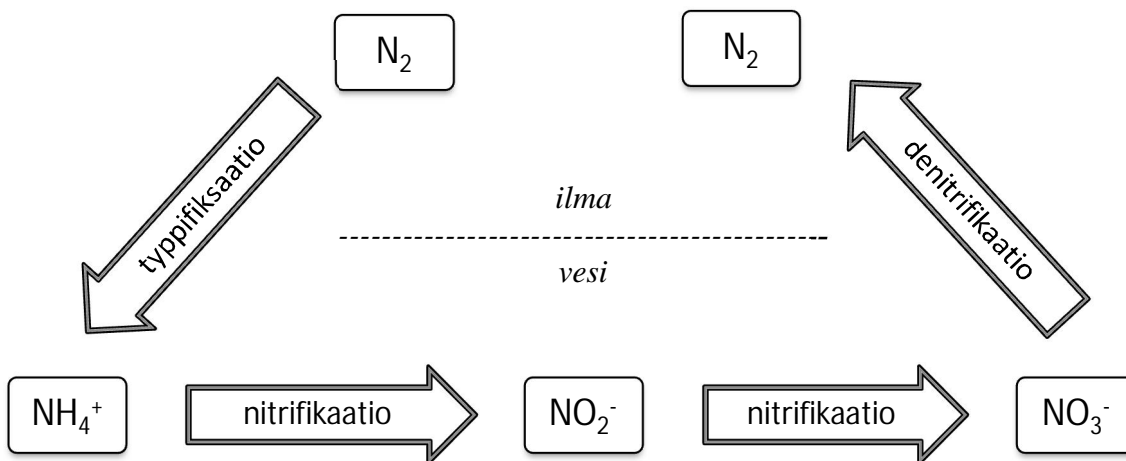
Kuva 3.1: Typen kierron periaate vedessä. Ilman typpikaasu sitoutuu ammoniumiksi, joka hapettuu nitriitiksi ja siitä nitraatiksi, joka pelkistyy takaisin kaasumaiseksi typeksi.

78 % ilmasta on typpeä. Sitä liukenee nolla-asteiseen veteen 18 ml/l ja liukoisuus pienenee lämpötilan kasvaessa. Vain muutama bakteerilaji, kuten syanobakteerit (sinilevät) pystyvät käyttämään molekylaarista N_2 -typpeä muuttamalla sen ammoniakiksi (NH_3). (Perttilä, 2006). Typen kierto vedessä on esitetty kuvassa 3.1. Vaikka ammoniakki on myrkyllistä, suurin osa siitä on normaalisti vedessä muuttunut lähes haitattomaksi ammoniumiksi, joka taas on kasveille käyttökelpoisin typen muoto. Ammoniakkin osuus kasvaa huomattavasti emäksisessä lämpimässä vedessä, kun Suomen vesistöt ovat yleensä happamia ja viileitä. Ekosysteemiin tulee ammoniakkaa myös eliöiden ulosteiden mukana. Ammonium- ja nitraattimuotoinen typpi ovat käyttökelpoisimpia kasveille. Ammonium on näistä vielä helppokäyttöisempi, mutta sitä on vedessä yleensä nitraattia vähemmän. Nitraattia hyödyntääkseen kasvit tarvitsevat nitraattireduktaasi-entsyymiä ja enemmän energiaa. (Särkkä, 1996)

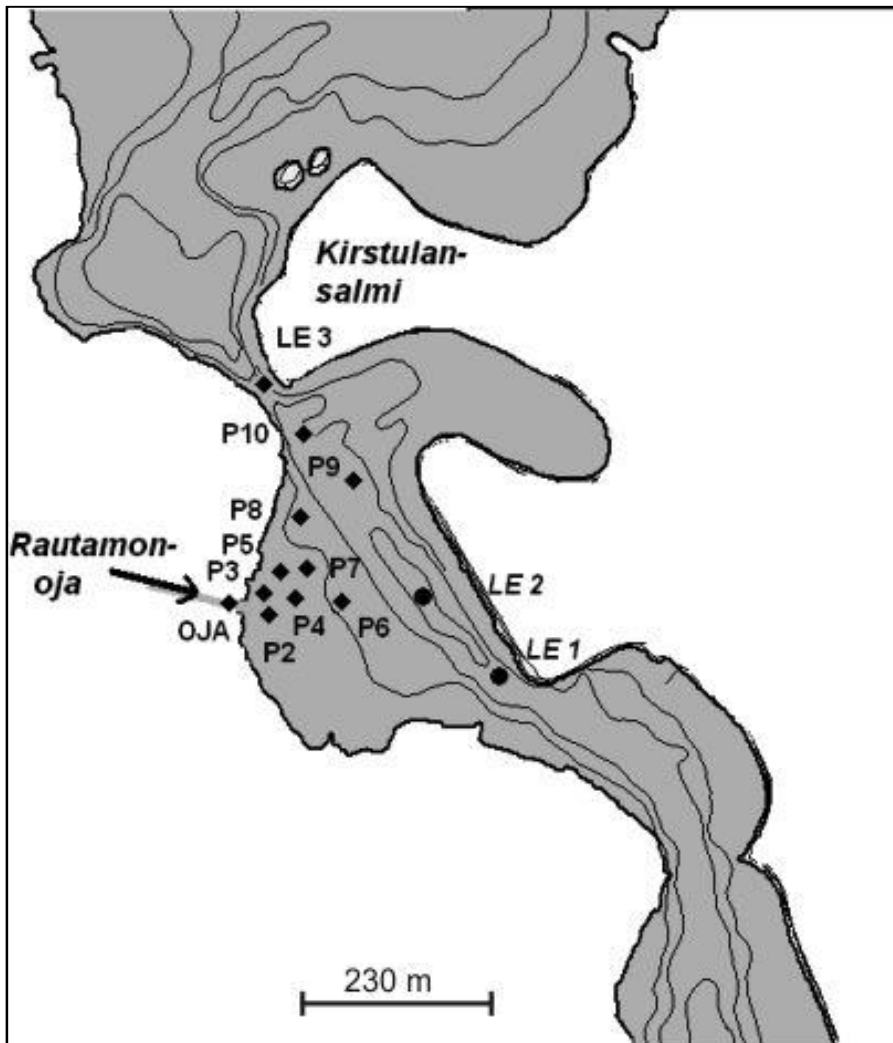
Kuva 4.5:
Rautamonojan
purkualue.
Kartalle on
merkittynä
mittauspisteet
ojassa, P 2 – P 10,
sekä LE 1 – LE 3.
Pisteillä LE 1 ja
LE 2 ei tehty
mittausta
16.8.2011
(Pohjakartta:
Maanmittauslaitos,
2012).

Paroisten puhdistamolta vesi johdetaan Rautamonojaa pitkin Vanajaveden kapeikkoon noin 15 km Vanajanselältä ylävirtaan. Hämeenlinnan keskusta on 3 km purkupaikasta ylävirtaan. Purkualue mittauspisteineen on kuvassa 4.5. Purkupaikalla virrassa on pieni levenemä. Vesi on suurilta osin matalaa, alle 1,5 metristä, mutta virran keskellä on yli 6 metrinen pitkittäinen syväne (mittaus LE 2). Merkkiainekoe tehtiin tällä alueella ja mittauspisteitä valittiin kokeeseen tiheästi aivan ojan suulta. Kauimmainen piste on LE 3 Kirstulansalmessa, joka on alle 400 metrin päässä ojasta. Sillä tehtiin mittaus myös heinäkuussa, joten nimeäminen on sen mukainen. Myös itse ojavedestä tehtiin mittaus (OJA). Pisteet sijoitettiin enimmäkseen purkuojasta Kirstulansalmen suuntaan, eli yleisen virtaussuunnan mukaisesti, jonne myös ojaveden arveltiin kulkeutuvan. Ne nimettiin OJA, P 2 – P 10 ja LE 3.

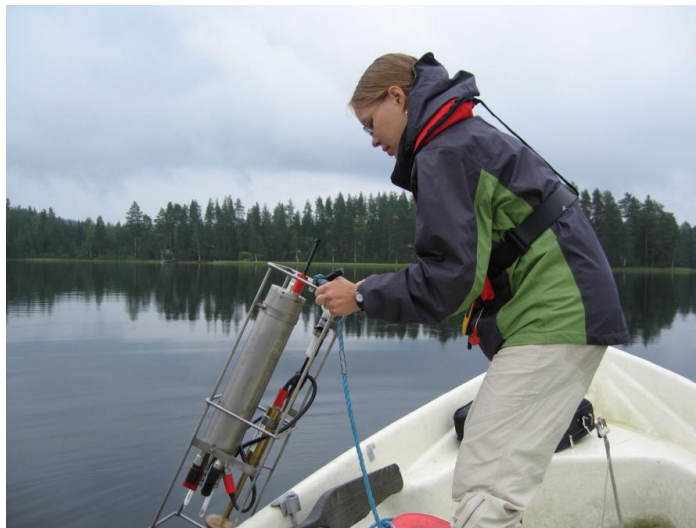
Kuva 4.9: Mittaamassa CTD90M-luotaimella Petäjävedellä

käytössä oli kaikuluotain, jolla paikan syvyys saatiin tarkasti selville ja lasku tehtiin 0,5 m päähän pohjasta, sillä pohjamudassa tulokset tulisivat vääristymään. Muilla kerroilla tutkaa ei ollut käytettävissä, joten laite laskettiin pohjaan asti, mutta viimeiset arvot jätettiin huomioimatta. Datasta poistettiin myös ylin pintakerros, sillä laite on voinut virheellisesti mitata pinnan lähellä ilmaa aaltoilun ja veneen keinumisen vuoksi.

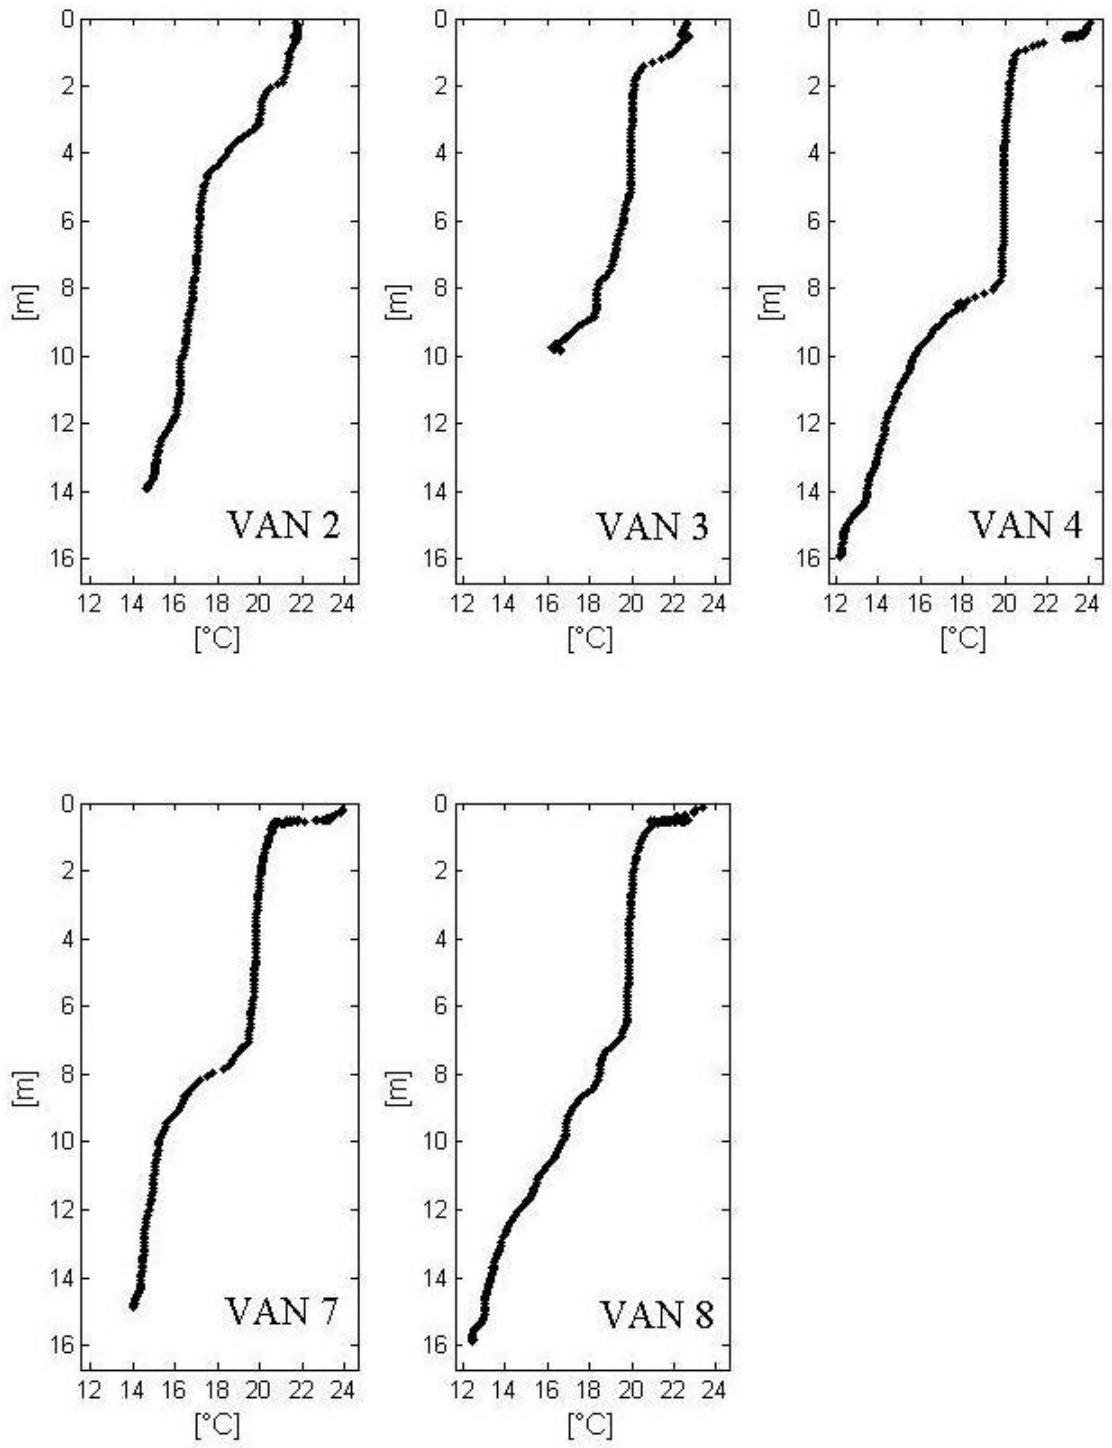
Kuva 5.3: Lämpötilaprofiilit [°C] Vanajanselällä 20.7.2011.

Vanajanselällä päällysvesi ja termokliini erottuivat selvästi (kuva 5.3). Pisteellä VAN 2 päällysvettä on 2 metrin syvyydelle ja se on lämpötilaltaan keskimäärin $22 \pm 0,16$ °C. Tämän alapuolella termokliini jatkuu pohjaan asti ja lämpötila laskee aina 14,6 asteeseen. Muilla pisteillä päällysvettä on syvemmälle ja termokliini alkaa vasta 6 – 8 metrissä. Aivan pintakerroksessa lämpötila nousee jyrkästi jopa 24,0 °C:seen, kun päällysveden lämpötila on alempana tasaisesti 20,0 °C. Termokliini jatkuu pohjaan saakka.

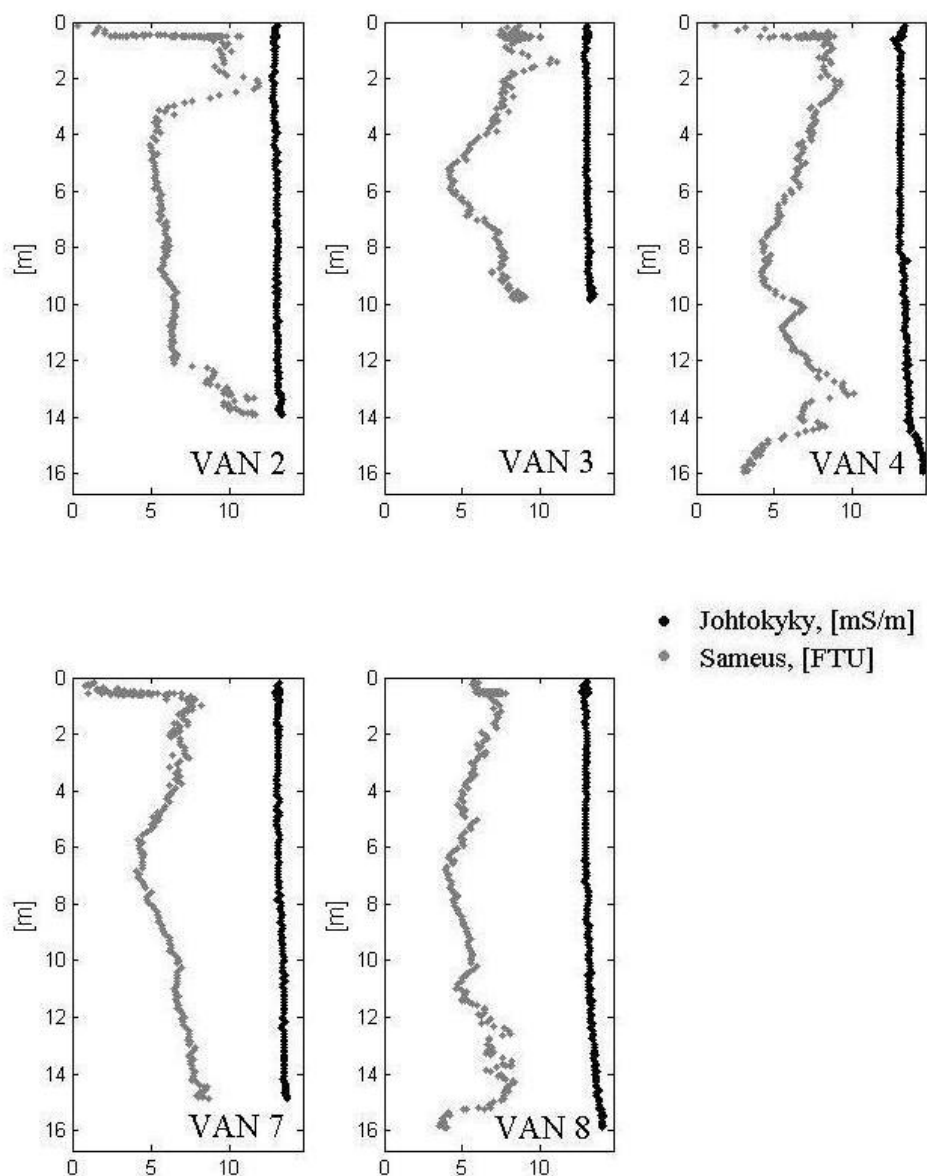
Kuva 5.5: Sähkönjohtokyky [mS/m] ja sameus [FTU] Vanajanselällä 20.7.7011.

Vanajanselän sähkönjohtokyky ja sameus on esitetty kuvassa 5.5. Pisteillä VAN 2, 3 ja 7 johtokyky oli tasaisesti 13 mS/m pinnasta pohjaan. Muilla kahdella se oli suurilta osin sama, mutta nousee lähellä pohjaa noin yhden yksikön verran. Sameudessa vaihtelua oli enemmän myös Vanajanselällä. Keskimäärin se oli 7 FTU. Korkeimmat sameudet on mitattu heti pinnan alapuolelta noin 3 metrin syvyydelle ja läheltä pohjaa. Selkeimmin eri sameuden kerrokset näkyvät VAN 2:lla, missä 2,3 m syvyydellä sameus on jopa 12 FTU, keskellä 3 – 12 metrissä alle 7 FTU ja pohjalla jälleen yli 11 FTU. Muillakin pisteillä syvyysprofiili on samankaltainen, paitsi että VAN 4:llä ja VAN 8:lla sameus laskee vielä aivan pohjalla.

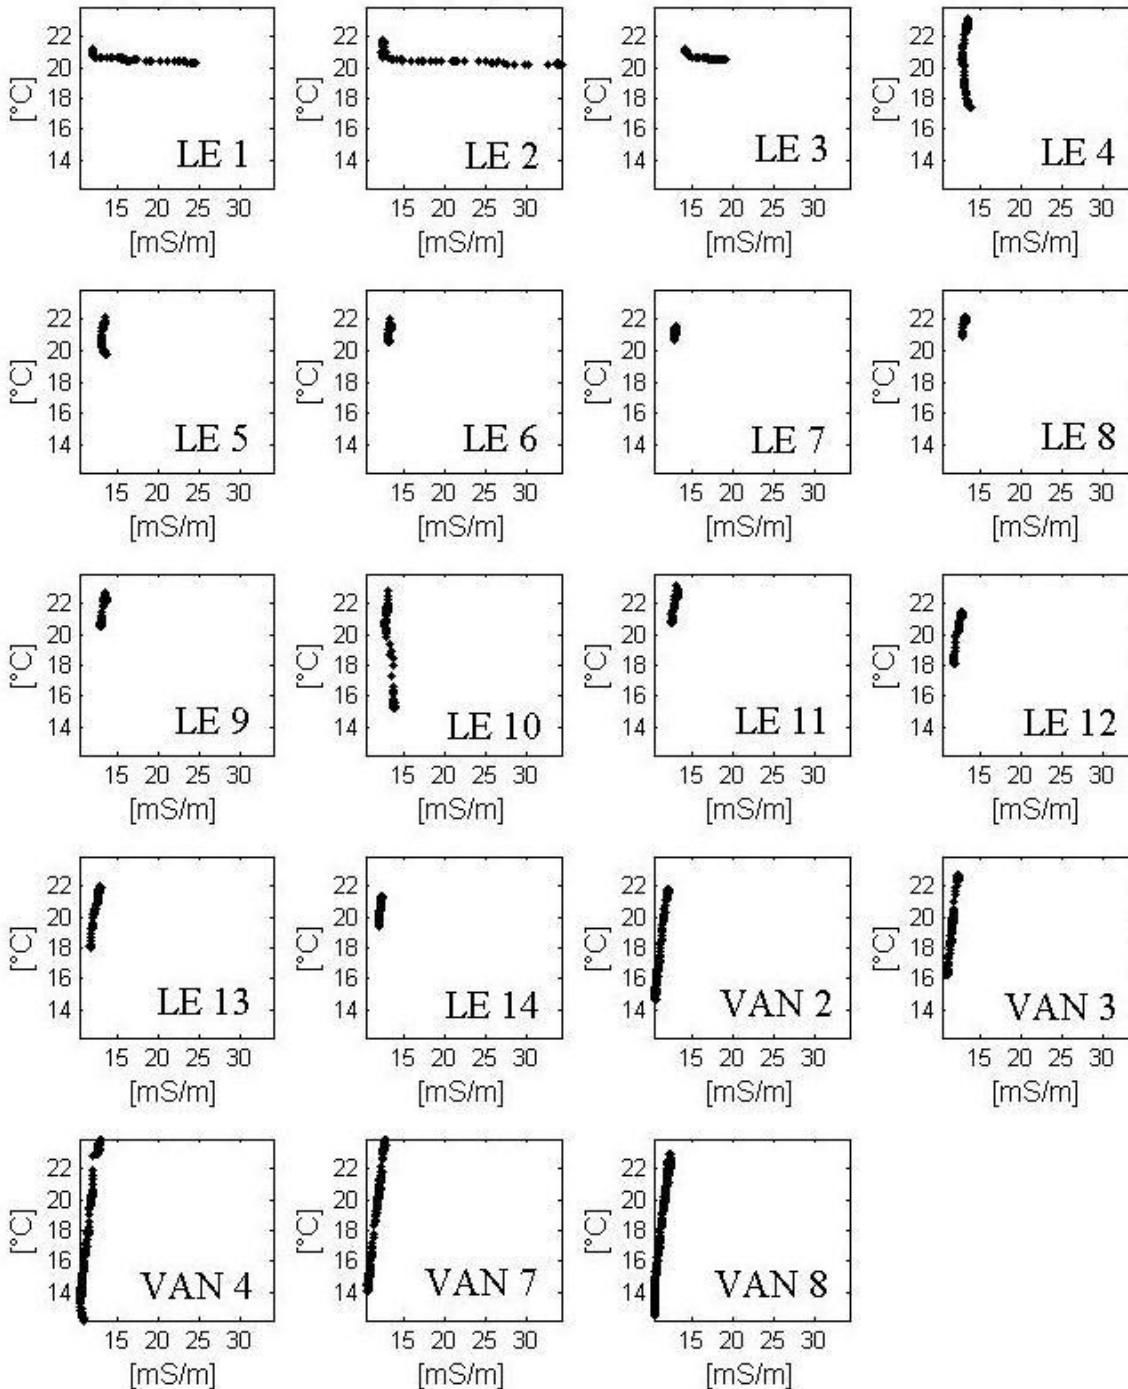
Kuva 5.7: Lämpötilan ja sähkönjohtokyvyn suhde Vanajavedellä 20.7.2011. Pystyakselilla lämpötila [°C] ja vaaka-akselilla sähkönjohtokyky [mS/m]

Kuvassa 5.7 on piirretty lämpötila-johtokyky -kuvaajat Vanajavedeltä heinäkuussa. Kolmella ensimmäisellä mittauspaiikalla pistejoukko asettuu vaakasuoraan, muutoin pystysuoraan.

Lämpötila-johtokykykuvaajien perusteella Vanajaveden kapeikon kolmella jäteveden purkuaukkoa lähimpänä olevalla pisteellä johtokyky määrää vesimassojen kerrostuneisuuden. Sen sijaan muualla määräävä tekijä on lämpötila.

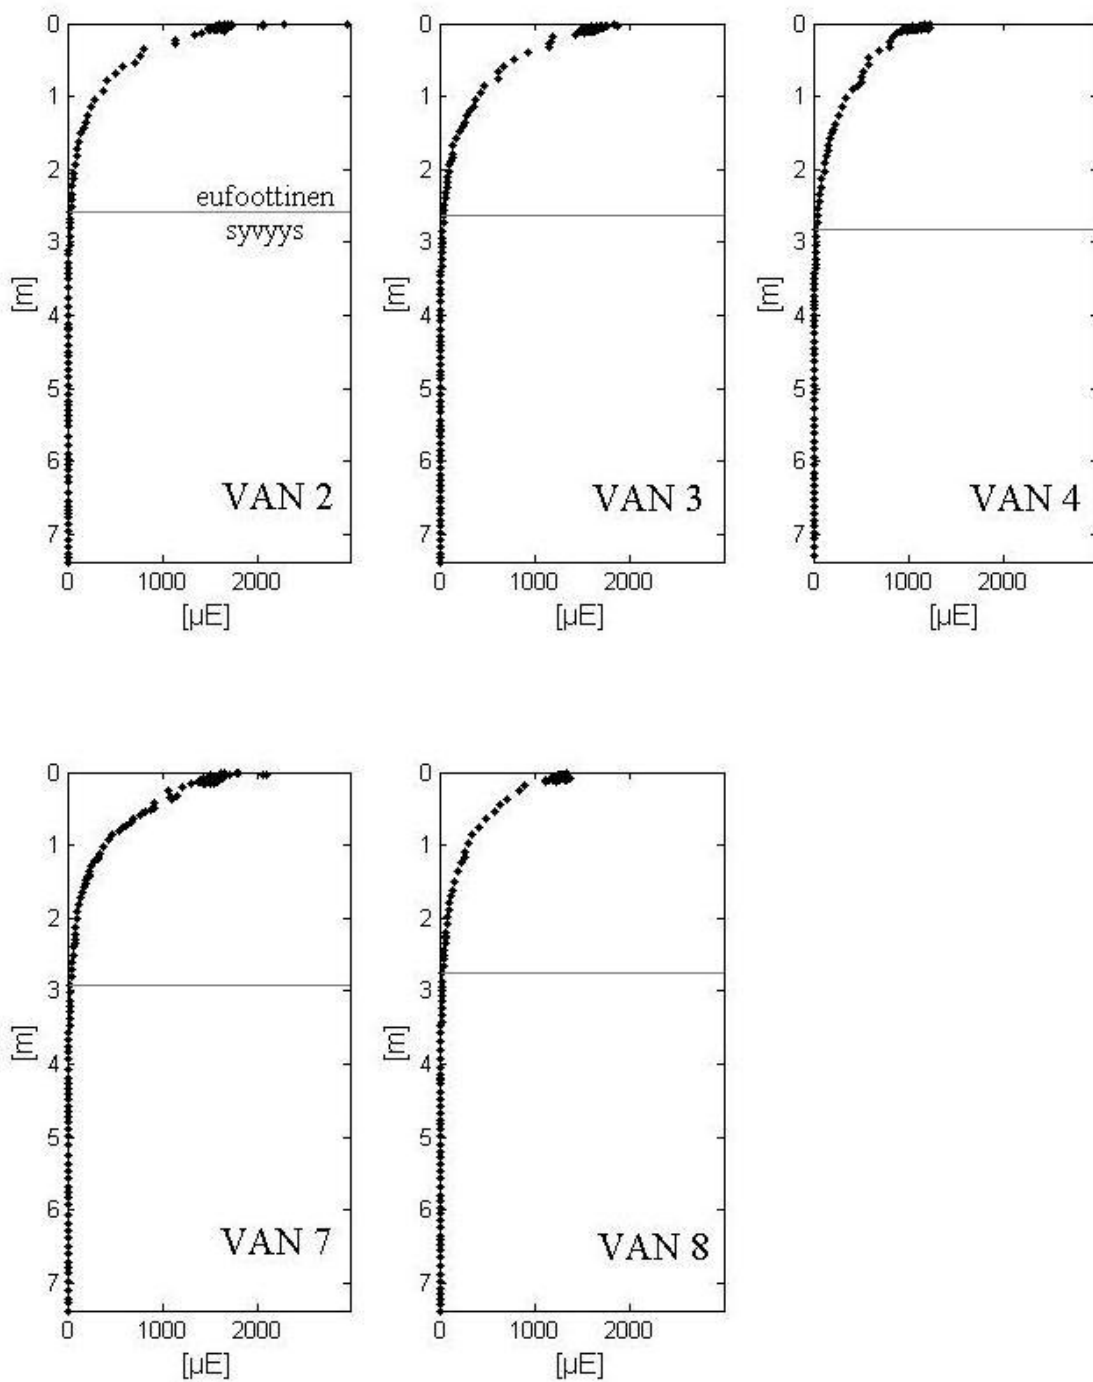
Kuva 5.8: PAR-säteily [μE] Vanajaveden kapeikossa 20.7.2011. Kuvaajat on pürretty vain 4 metrin syvyydelle, sillä alempana PAR-säteilyn määrä on edelleen nolla. Harmaa vaakaviiva on kyseiselle pisteelle laskettu eufoottinen syvyys.

Kuva 5.9: PAR-säteily [μE] Vanajanselällä 20.7.2011. Kuvaajat on piirretty vain 7 metrin syvyydelle asti, sillä pohjaa kohden PAR-säteilyn määrä on edelleen nolla. Harmaa viiva on kyseiselle pisteelle laskettu eufoottinen syvyys.

Kapeikon PAR-profiilien perusteella laskettu eufoottinen syvyys oli $1,2 \pm 0,4$ m. Vanajanselällä vastaava syvyys oli suurempi, $2,7 \pm 0,1$ m. PAR-profiilit on esitetty kuvissa 5.8 ja 5.9.

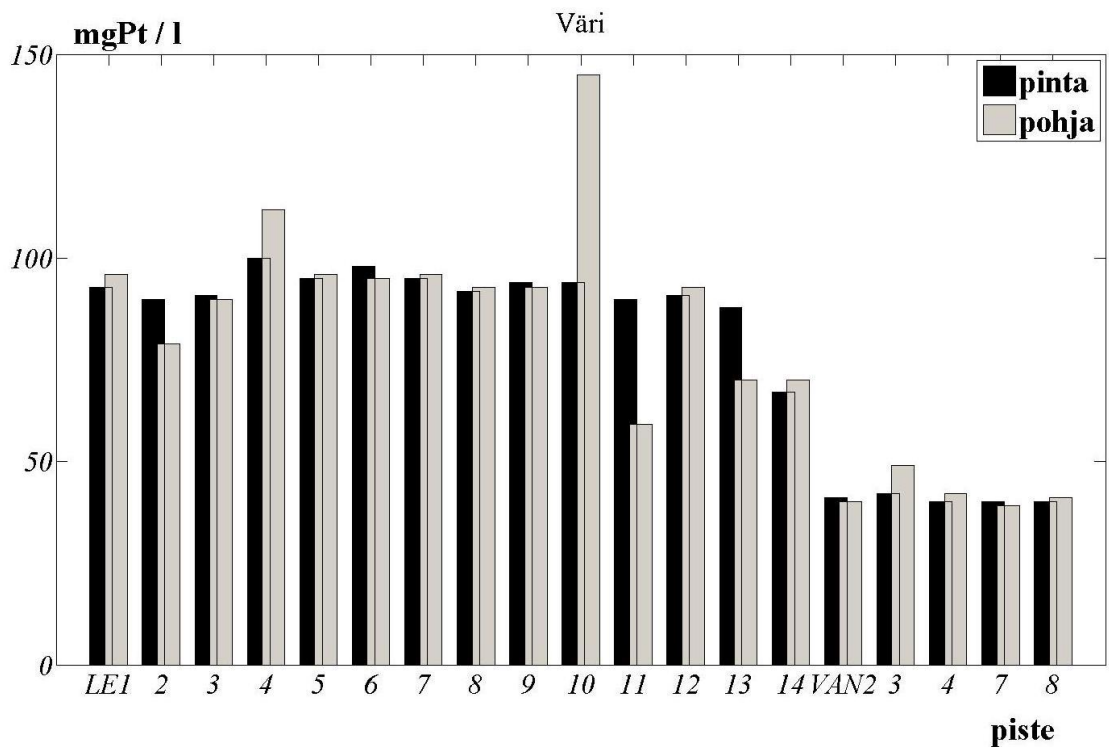
Kuva 5.10: Väri [mgPt/l] Vanajavedellä 20.7.2011. Vaaka-akselilla on pisteen numero.

Kapeikon näytteistä suurimmalla osalla väri oli melko tasainen, keskimäärin 94 mgPt/l (kuva 5.10). Vanajanselällä väriarvo oli alhaisempi, keskimäärin 41 mgPt/l. Pisteiden LE 14 väri oli tältä väliltä, 69 mgPt/l. Poikkeavan matala väriluku oli pisteillä LE 2, 11 ja 13 ja korkea pisteillä LE 4 ja 10 pohjassa. LE 10 väriluku oli erityisen korkea, 145 mgPt/l.

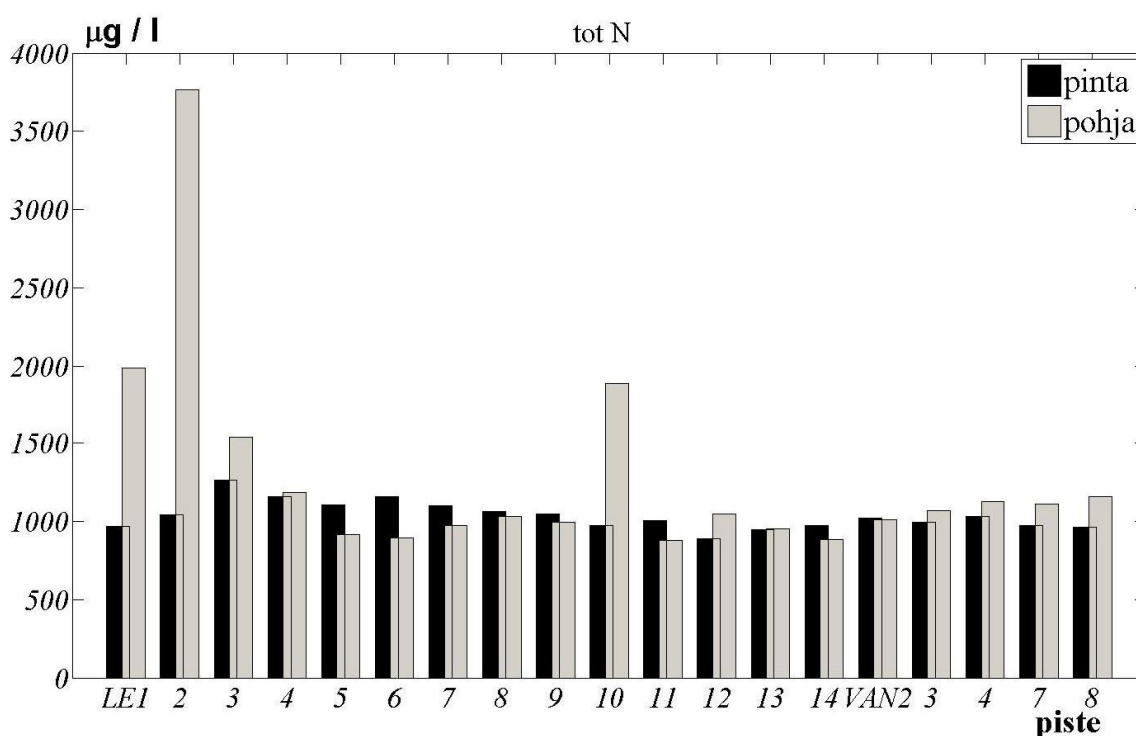
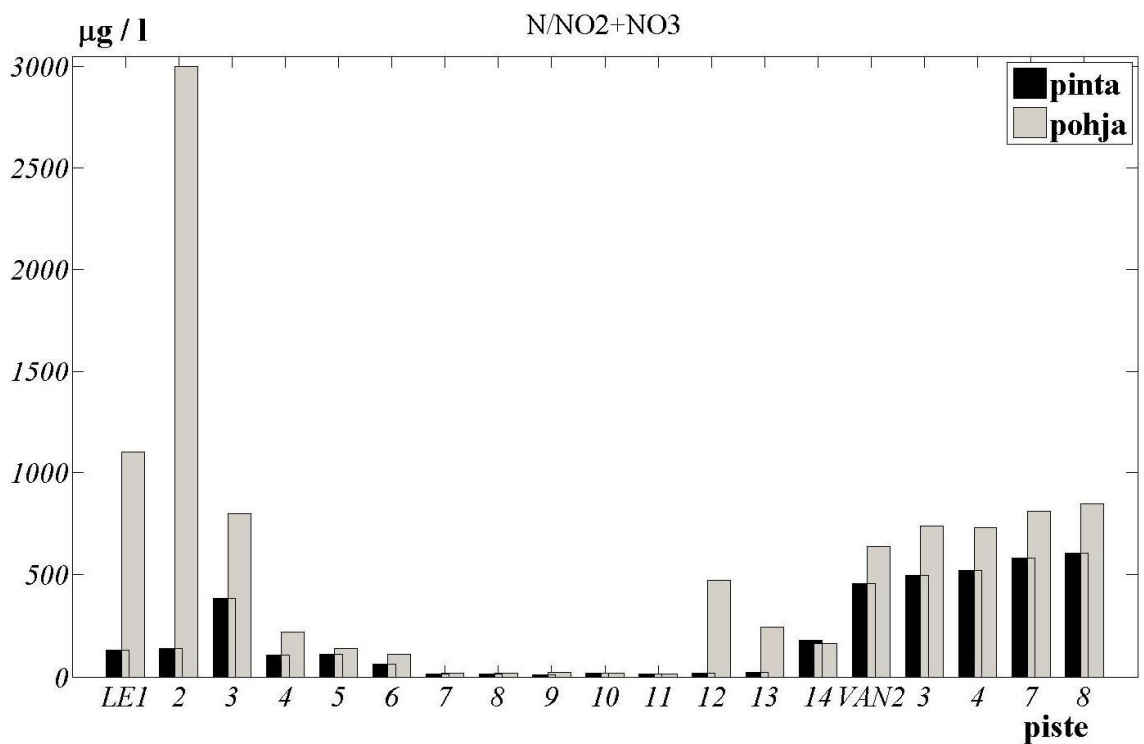
Kuva 5.11: Kokonaistyyppipitoisuus [µg/l] Vanajavedellä 20.7.2011

Kuva 5.12: Ammoniumtyyppipitoisuus [$\mu\text{g/l}$] Vanajavedellä 20.7.2011.

Kuva 5.13: Nitriitti- ja nitraattityyppipitoisuudet [$\mu\text{g/l}$] Vanajavedellä 20.7.2011.

Myös nitriitti- ja nitraattipitoisuus on pohjalla pintaa korkeampi ja vaihtelevampi. Suurin pitoisuus on LE 2:n pohjan 3 000 µg/l ja myös viereisten pisteiden pitoisuudet ovat korkeat. Pintanäytteissäkin ensimmäisten pisteiden arvot ovat yli 100 µg/l, LE 3:lla jopa yli 300 µg/l. Tästä alavirtaan pitoisuus on alle 25 µg/l lähes Vanajanselälle asti. Vanajanselällä nitriitti- ja nitraattipitoisuus on pinnassa keskimäärin 532 ± 61 µg/l ja pohjassa 753 ± 82 µg/l.

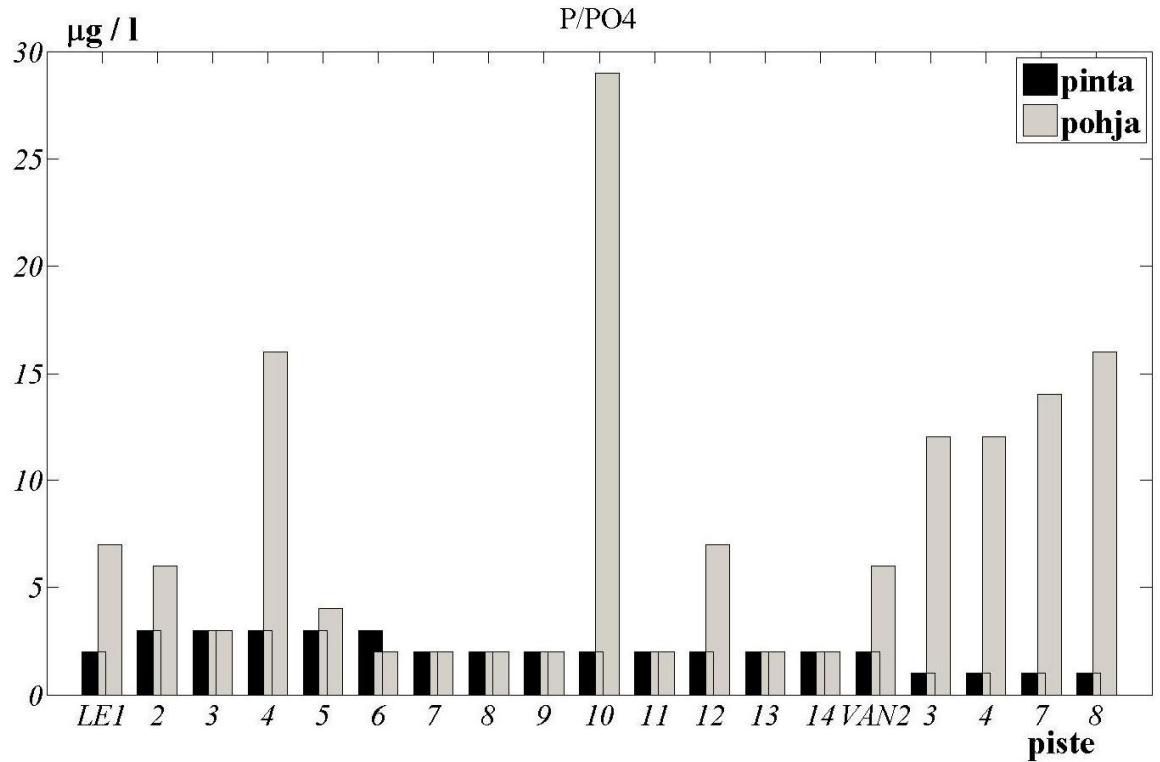
Kuva 5.14: Kokonaisfosforipitoisuus [µg/l] Vanajavedellä 20.7.2011

Kuva 5.15: Fosfaattipitoisuus [µg/l] Vanajavedellä 20.7.2011

Fosfaattia ei ole käytännössä yhtään pintavedessä ja valtaosassa pohjanäytteitä. Poikkeavan paljon fosfaattia on kapeikossa pohjanäytteissä pisteillä LE 4 ja 10, mutta myös pisteillä LE 1, 2 ja 12 pohjan fosfaattipitoisuus on koholla. Vanajanselällä pohjan fosfaattipitoisuus on korkeampi ($12 \pm 4 \mu\text{g/l}$) kuin kapeikossa ja ero kasvaa kauempana selällä.

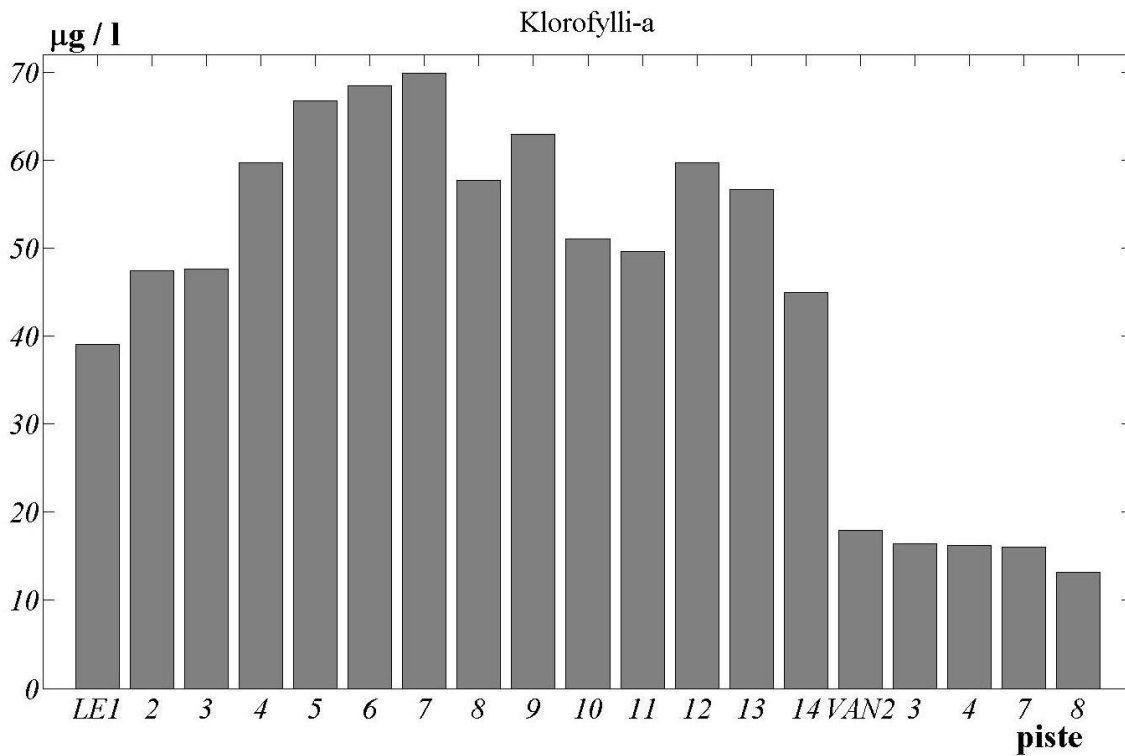
Kuva 5.16: Klorofylli-a pitoisuus [$\mu\text{g/l}$] Vanajavedellä 20.7.2011

Kapeikon klorofylli-a –pitoisuus vaihteli välillä 39 - 70 $\mu\text{g/l}$, kun Vanajanselällä pitoisuus oli paljon matalampi, keskimäärin $16 \pm 1,7 \mu\text{g/l}$ (kuva 5.16)

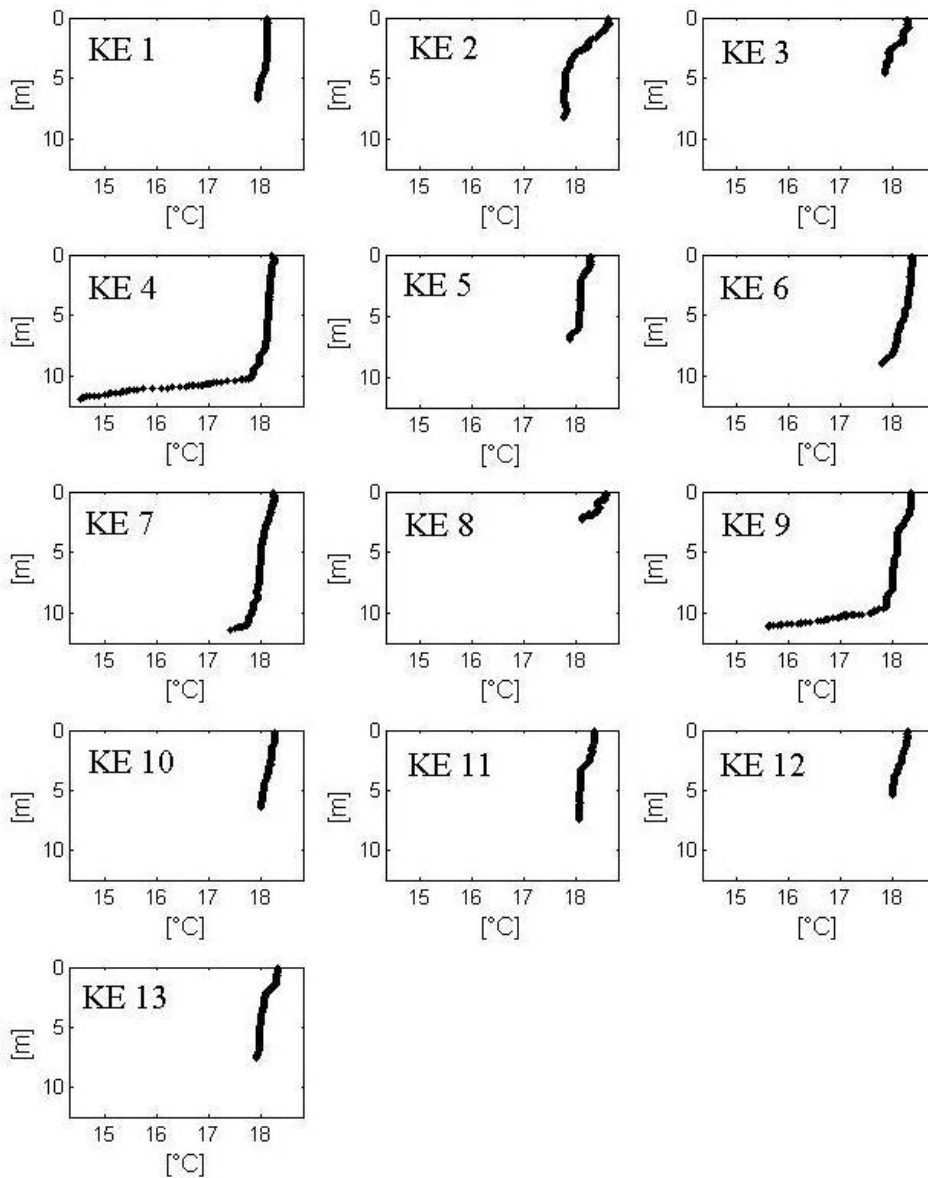
Kuva 5.18: Lämpötila [°C] Keurusselällä 22.8.2011

Keurusselän pohjoisosassa, missä mittaukset tehtiin, oli lämpötilaltaan melko homogeeninen, (kuva 5.18). Valtaosa pisteistä oli niin matalia, että koko vesipatsas oli tasalämpöinen, keskimäärin $18,1 \pm 0,1$ °C. Termokliini alkoi 10 metrin syvyydellä. Vain kolme mittauspistettä oli tätä syvempiä ja niillä veden lämpötila aleni pohjalla.

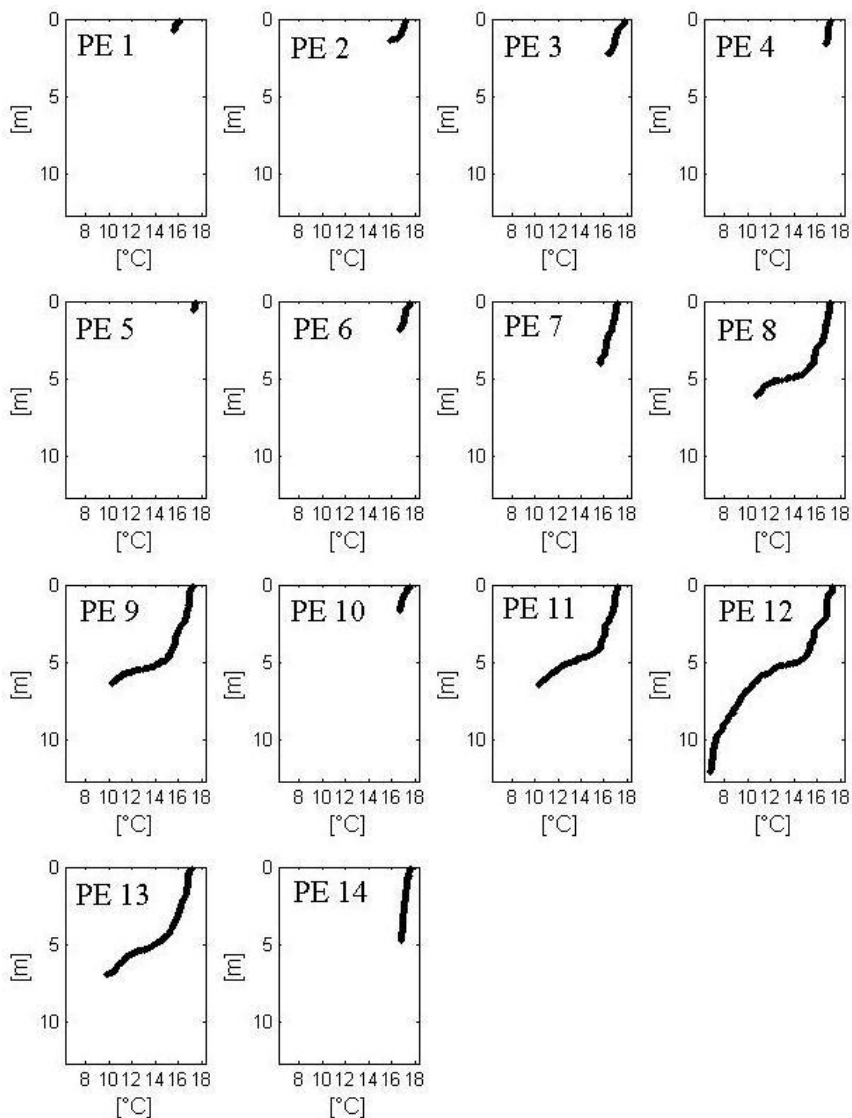
Kuva 5.21:
*Lämpötila [°C]
Petäjävedellä
23.8.2011.*

Petäjävedellä mitatut lämpötilat on esitetty kuvassa 5.21. Matalimmilla mittauspisteillä koko vesipatsas oli tasaisen lämmintä päällysvettä, mutta syvemmillä paikoilla havaittiin myös termokliini. Päällysveden lämpötila oli keskimäärin $16,7 \pm 0,4$ °C. Syvimmillä pisteillä, PE 8, 9 ja 11 – 13 Mustaselän keskellä, termokliini alkoi 4,6 m syvyydellä ja oli jyrkkä. Alhaisin lämpötila oli myös syvimmällä, 12 metrissä mitattu 6,8 °C.

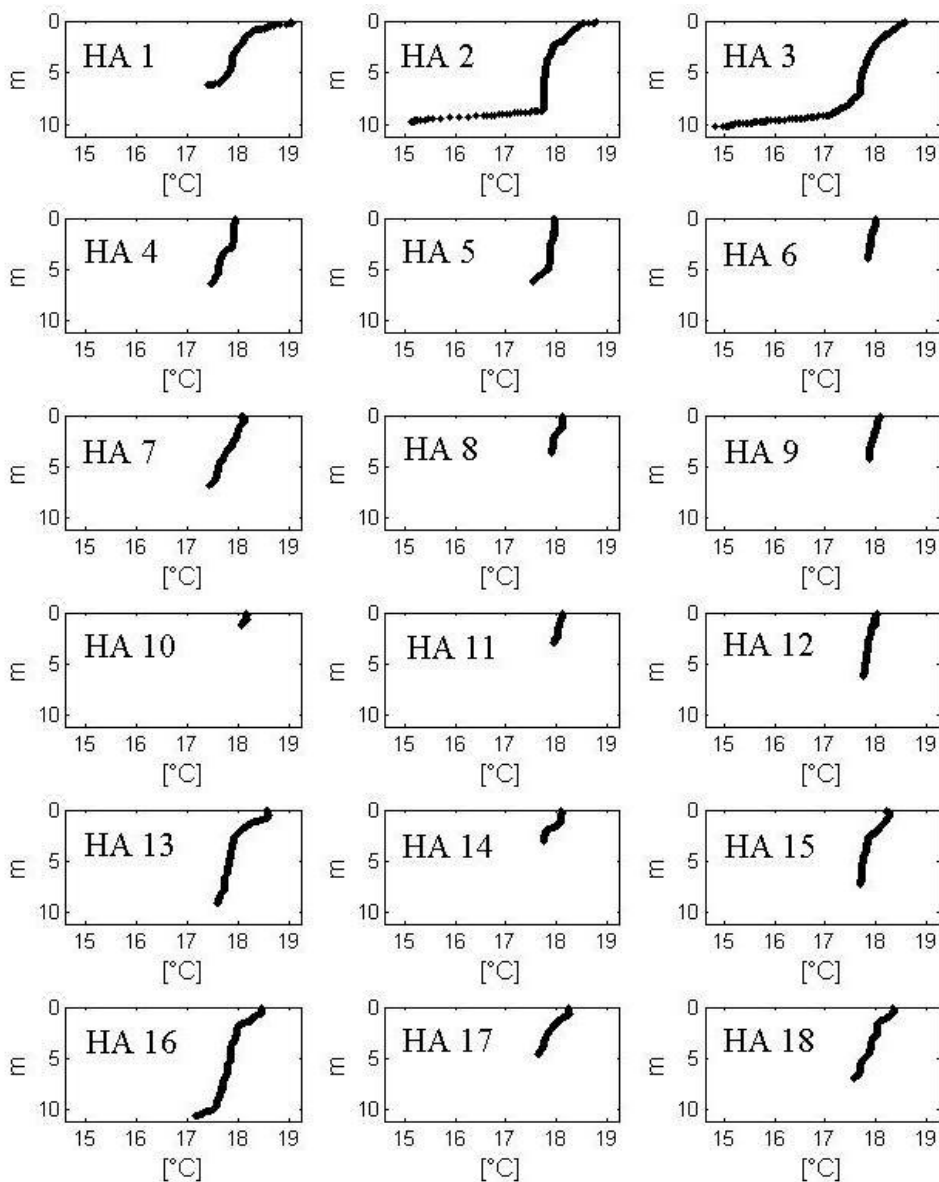
Kuva 5.24: Lämpötila [°C] Kuuhankevedellä 24.8.2011

Kuuhankeveden lämpötilaprofiilit ovat kuvassa 5.24. Veden keskilämpötila oli 17,9 °C ja vaihtelu pientä, alin lämpötila oli 17,1 °C ja ylin 19,1 °C. Yli 10 m syvien pisteiden pohjalla lämpötila laski hieman, mutta muilla kerrostuneisuutta ei havaittu.

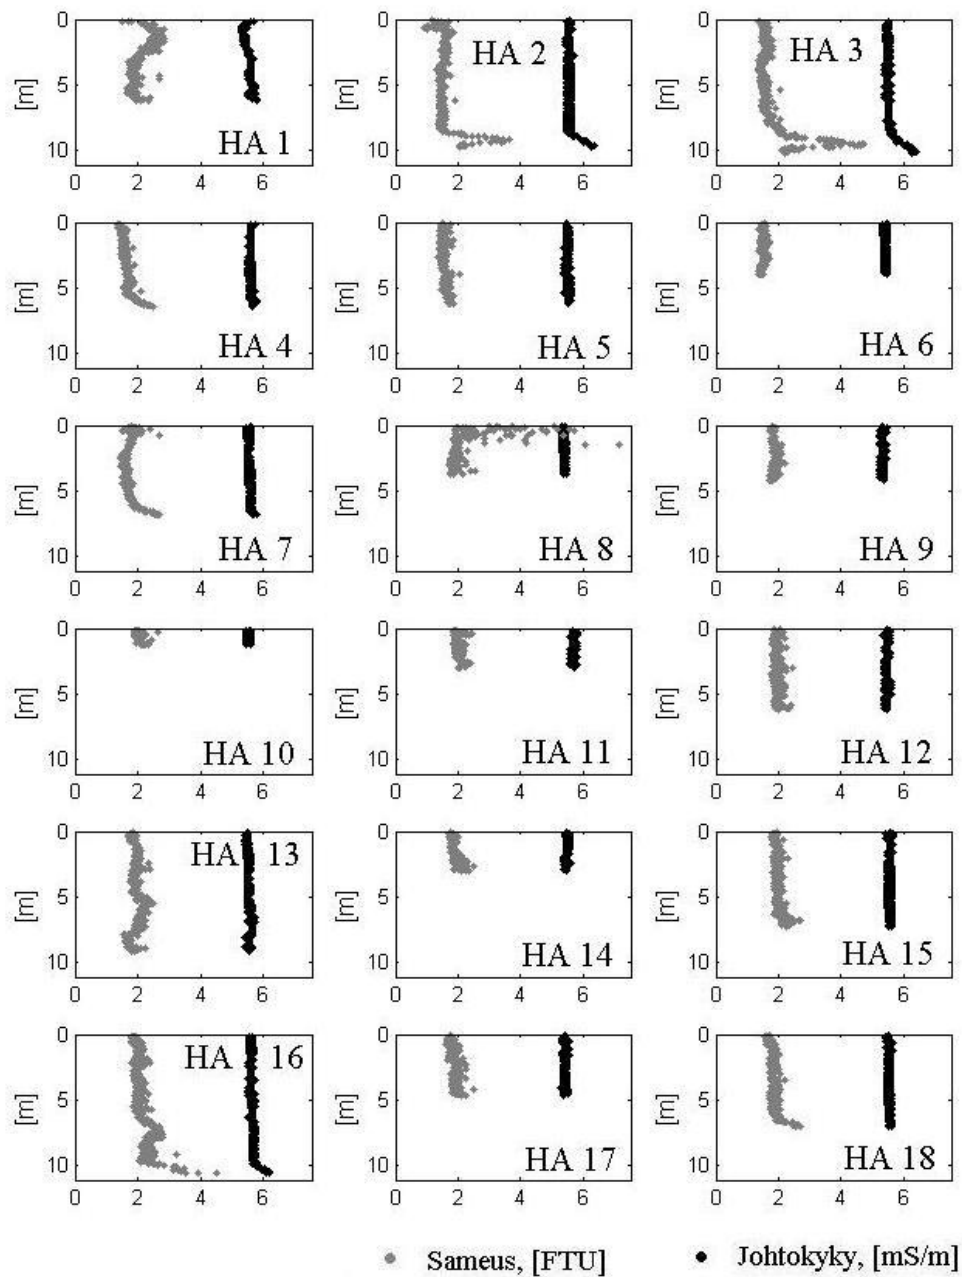
Kuva 5.25: Sähkönjohtokyky [mS/m] ja sameus [FTU] Kuuhanavedellä 24.8.2011. Jäteveden purkupiste on pohjassa pisteen HA 9 kohdalla.

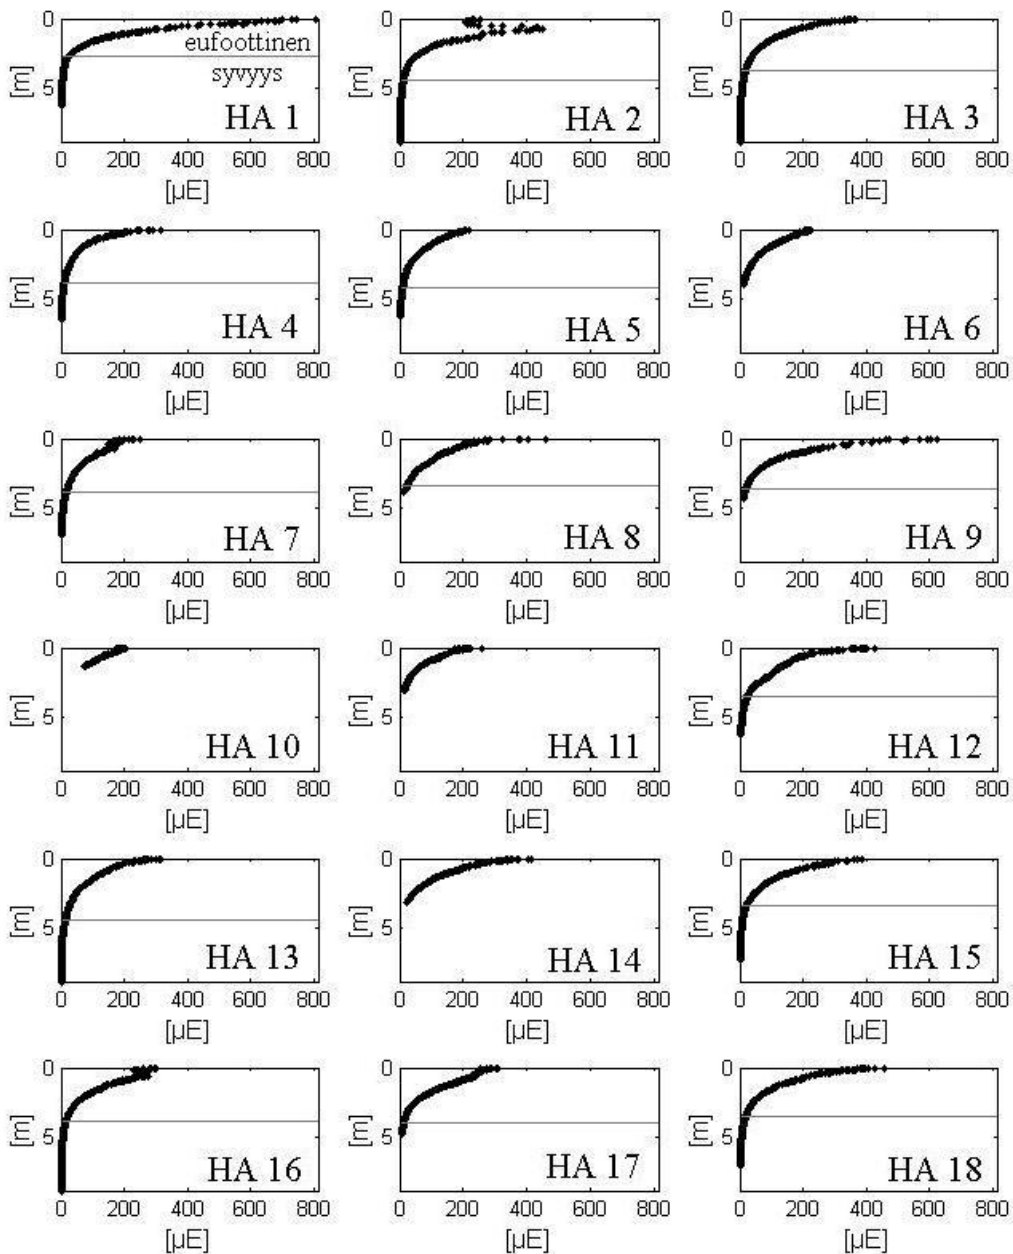
Kuva 5.26: PAR-säteily [μE] Kuuhanavedellä 24.8.2011. Kuvaajat on piirretty vain 9 m syvyyteen, sillä pohjaa kohden PAR-säteily on edelleen nolla. Harmaa viiva on kyseiselle pisteelle laskettu eufottinen syvyys.

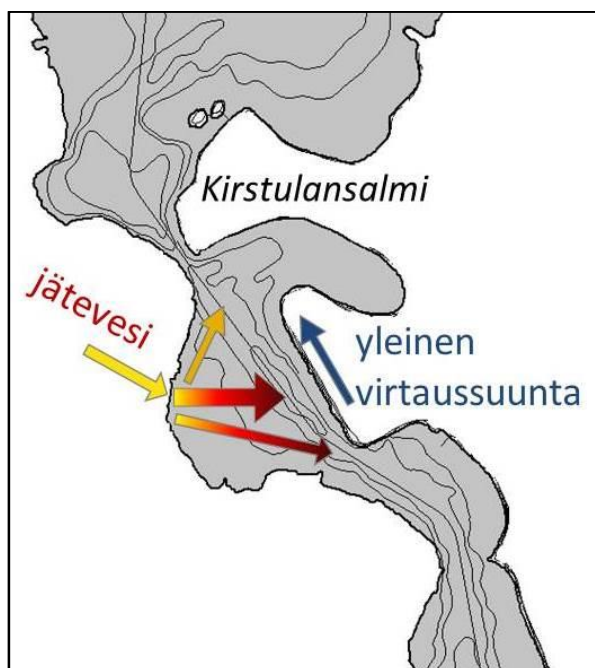
Kuva 6.2: Jäteveden oletettu leviäminen Rautamonojasta Vanajaveden kapeikkoon. Keltainen kuvaa virtauksen tapahtuvan lähempänä pintaa ja punainen viittaa syvemmälle. Nuolen paksuus kuvaa virtauksen määrää (Pohjakartta: Maanmittauslaitos, 2012).

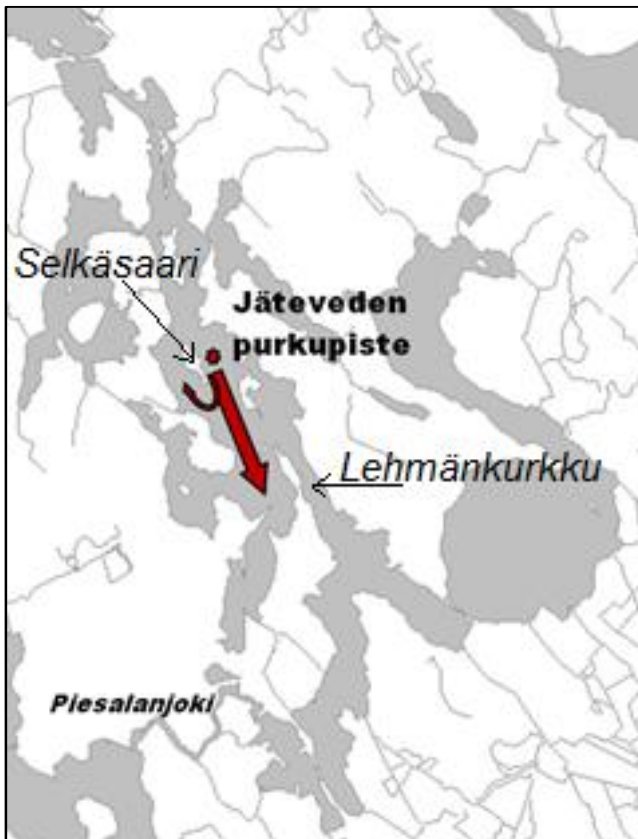
Kuva 6.3: Jäteveden oletettu leviäminen Petäjävedellä 23.8.2011. Jätevesi kulkeutui nuolten mukaisesti alemmissa vesikerroksissa kerääntyen syvänteisiin. (Pohjakartta: Maanmittauslaitos, 2012).
