Česen, A. 2013. Spremljanje in karakterizacija korozijskih procesov jekla v betonu. Doktorska disertacija. = Monitoring and characterization of corrosion processes on steel in concrete. Doctoral dissertation. Ljubljana, Univerza v Ljubljani, Fakulteta za gradbeništvo in geodezijo. (Mentorica Bokan Bosiljkov, V.).

**SPREMLJANJE IN KARAKTERIZACIJA  
KOROZIJSKIH PROCESOV JEKLA V BETONU**

Doktorska disertacija števil.: 233

**MONITORING AND CHARACTERIZATION OF  
CORROSION PROCESSES ON STEEL IN CONCRETE**

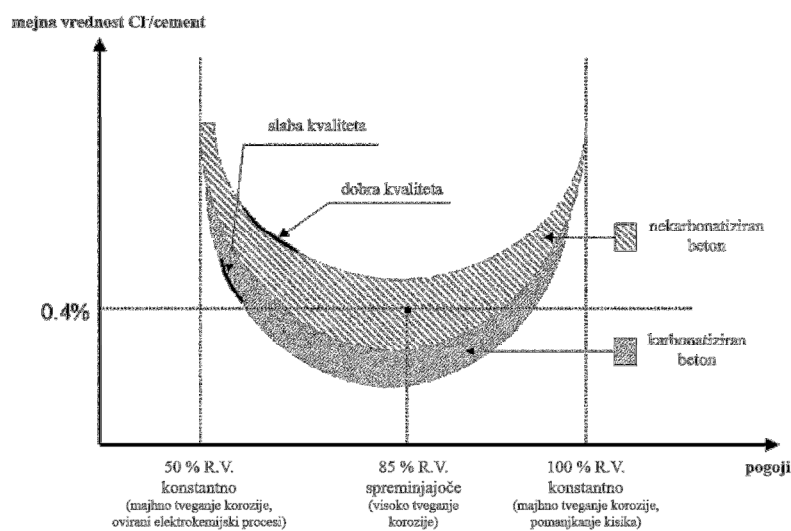
Slika 5: Kritične vrednosti vsebnosti kloridov [64]

Mejne vrednosti koncentracije kloridov, pri katerih je porušena pasivna plast in izzvana korozija, so v literaturi običajno navedene kot masno razmerje kloridov in cementa. V različni literaturi so objavljene zelo različne mejne vrednosti, kar je med drugim posledica različnih metod merjenja. Vrednosti so odvisne od številnih faktorjev, kot so pH vrednost betona, vrednost elektrokemijskega potenciala jekla, vlažnost betona, poroznost na stiku beton – jeklo, itd. Slika 5 prikazuje okvirno shemo odvisnosti mejne vrednosti kloridov v odvisnosti od nekaterih faktorjev.

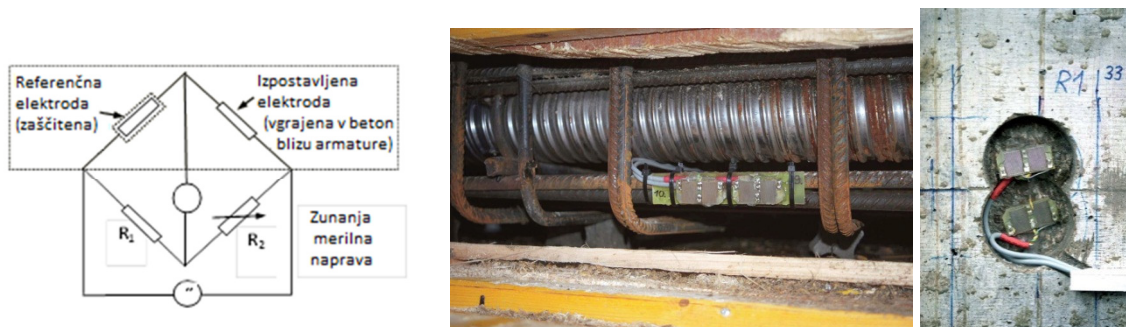
Slika 11: a) Shema Wheatsonovega mostička v elektro-uporovnem senzorju; b,c) vgradnja senzorja na konstrukciji

Velika občutljivost električnih uporovnih senzorjev je lahko dosežena z uporabo zelo tankih jeklenih plasti. Za merjenje korozije v neagresivnih okoljih se na primer uporabljajo senzorji, izdelani iz 600 nm debele jeklene plasti [72]. Podobni senzorji, vendar z debelino jekla nekaj sto  $\mu\text{m}$ , so bili razviti na Zavodu za gradbeništvo Slovenije (ZAG) za uporabo v cementnih materialih [19, 20, 33]. Senzorji so sestavljeni iz Wheatsonovega mostička, kjer je ena veja jeklenega vlakna izpostavljena okolju, druga veja pa zaščitena proti korozijskim procesom z zaščitno prevleko iz epoksidne smole. Tako zgrajeni senzorji omogočajo natančno in časovno merjenje korozijske hitrosti v betonu. Podrobnejši opis delovanja teh senzorjev je v poglavju 5.1.1.2.

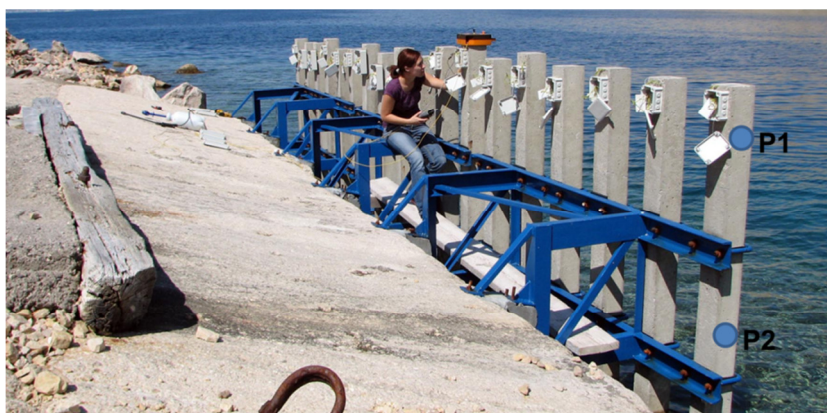
Slika 18: Meritve na stebrih na Krku. Na desni strani slike sta z oznakami »P1« ter »P2« označeni mesti merjenja korozijskih hitrosti z galvanostatskim pulzom.

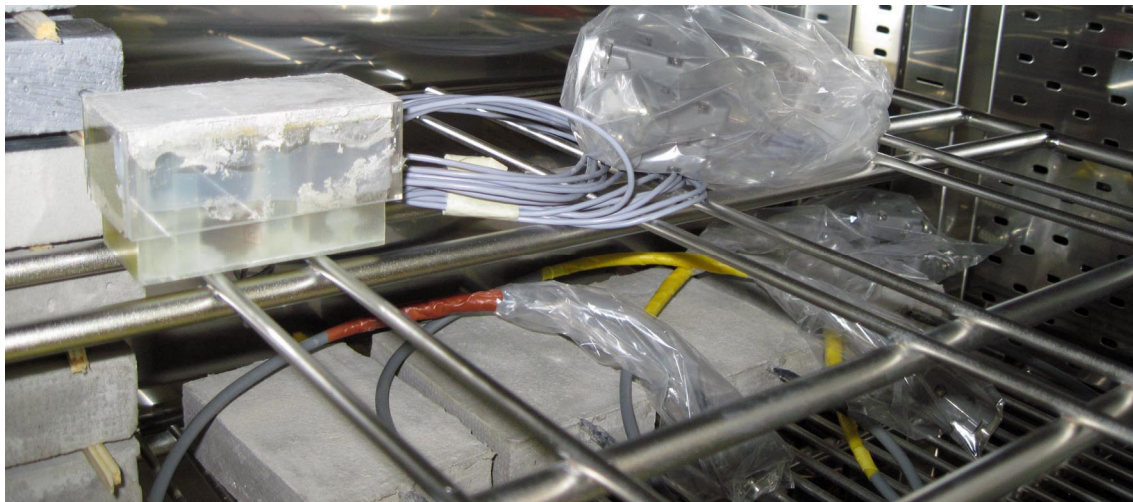
Slika 33: Vzorci v komori za pospešeno karbonatizacijo

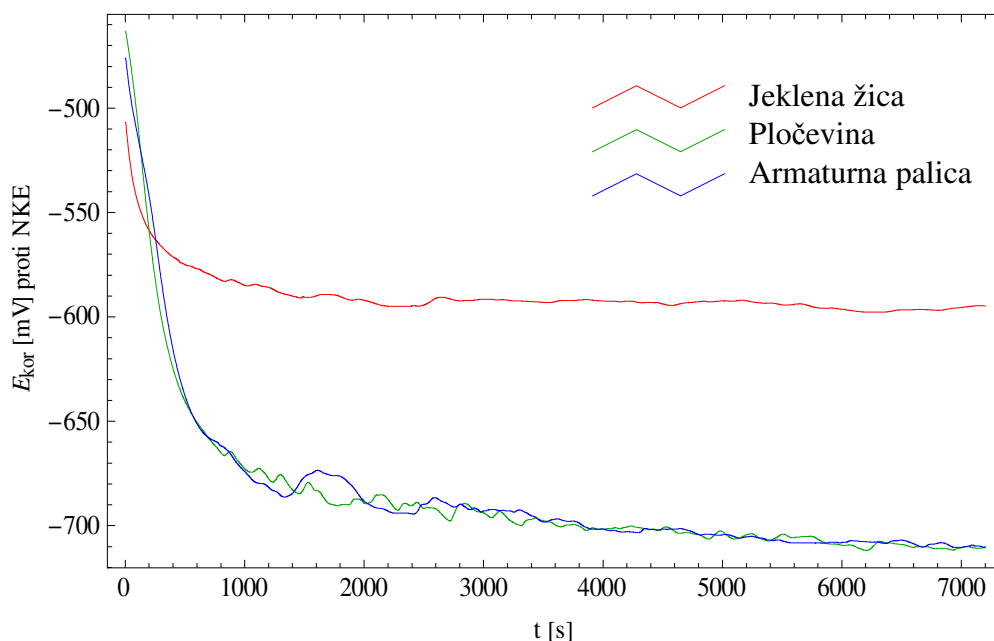
Slika 41: Spremljanje korozivskega potenciala pri vzorcih žice, pločevine in palice v porni vodi betona (pH=9,1) brez kloridov.

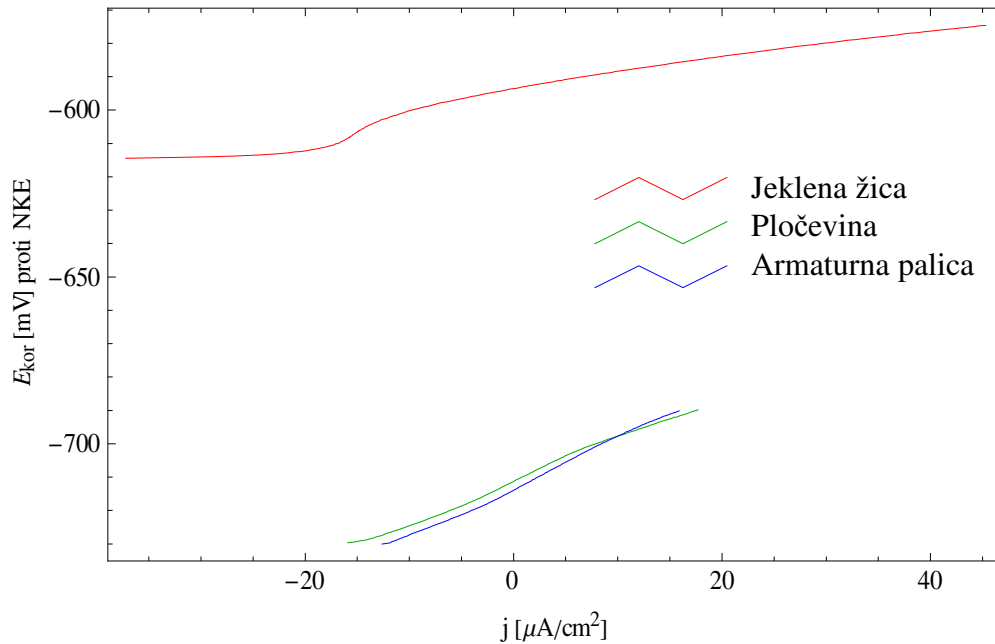
Slika 42: Linearna polarizacijska upornost vzorcev žice, pločevine in palice v porni vodi betona (pH=9,1) brez kloridov.

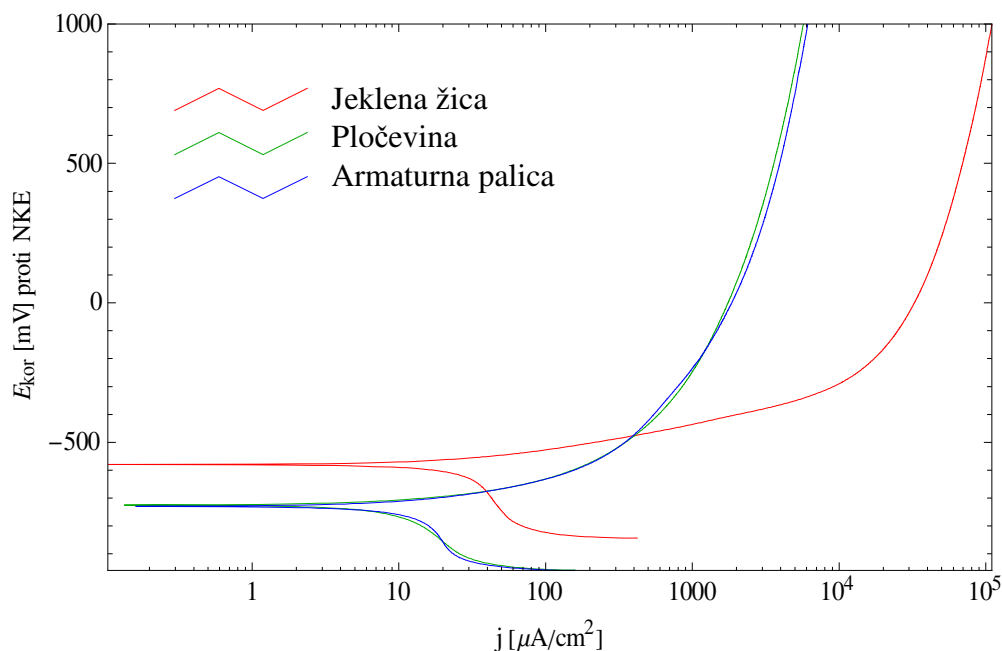
Slika 43: Potenciodinamske meritve vzorcev žice, pločevine in palice v porni vodi betona (pH=9,1) brez kloridov.

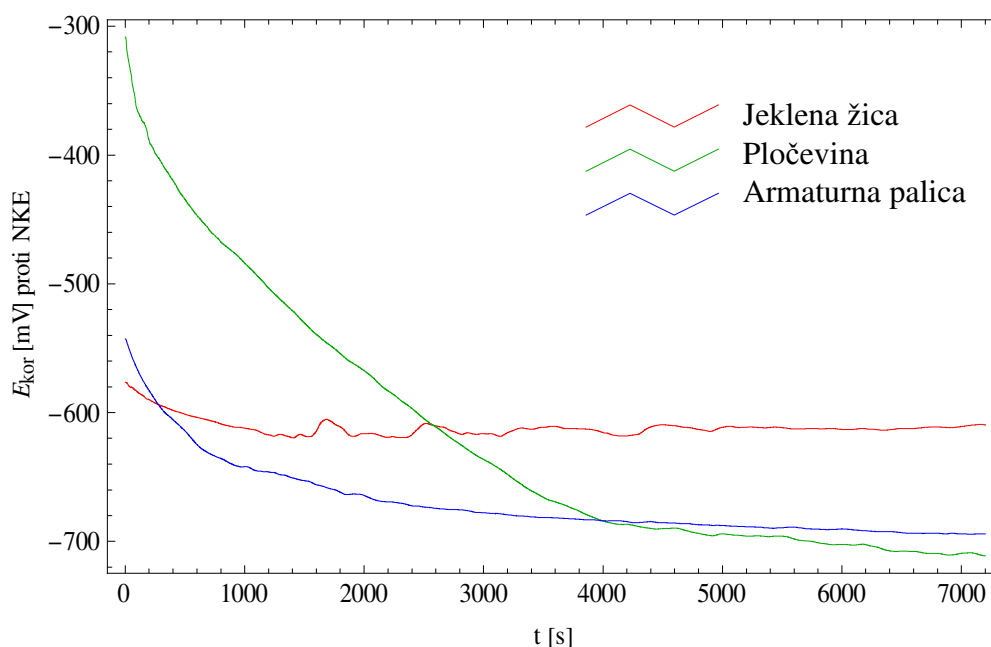
Slika 44: Spremljanje korozijskega potenciala pri vzorcih žice, pločevine in palice v porni vodi betona (pH=9.1) s kloridi.

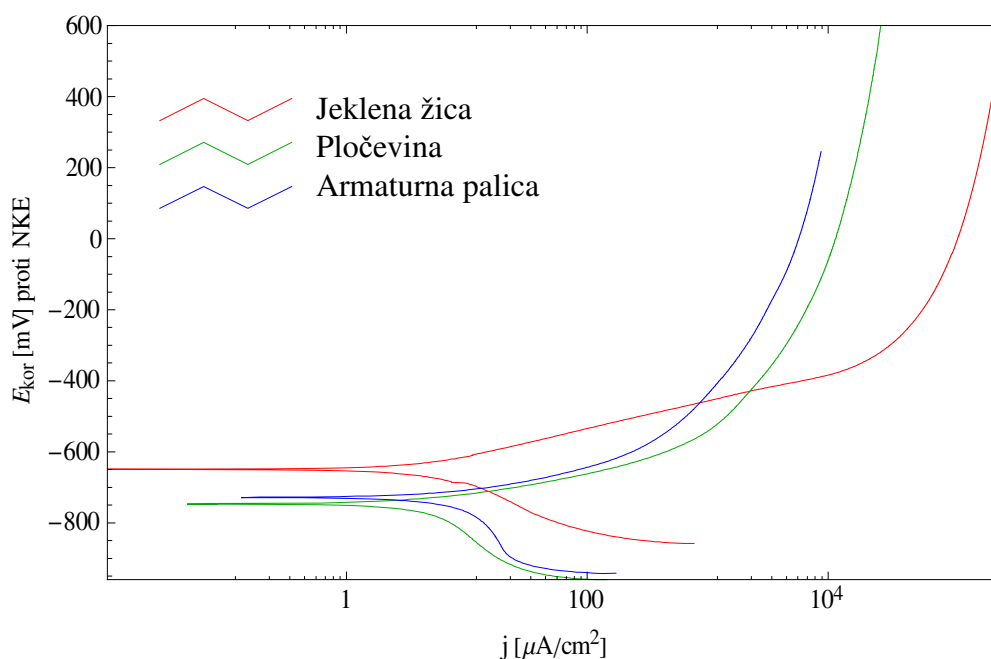
Slika 46: Potenciodinamske meritve vzorcev žice, pločevine in palice v porni vodi betona (pH=9,1) s kloridi.

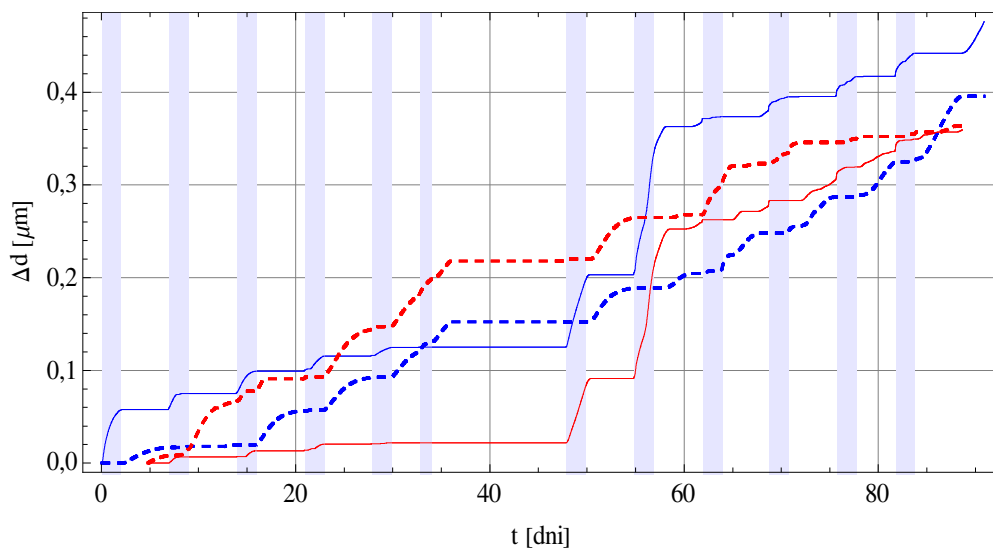
Slika 54: Izguba materiala, izračunana iz meritev skopljenega toka na dveh vzorcih (polna in prekinjena črta). Modra črta se nanaša na zgornjo armaturno palico, rdeča pa na spodnjo palico.

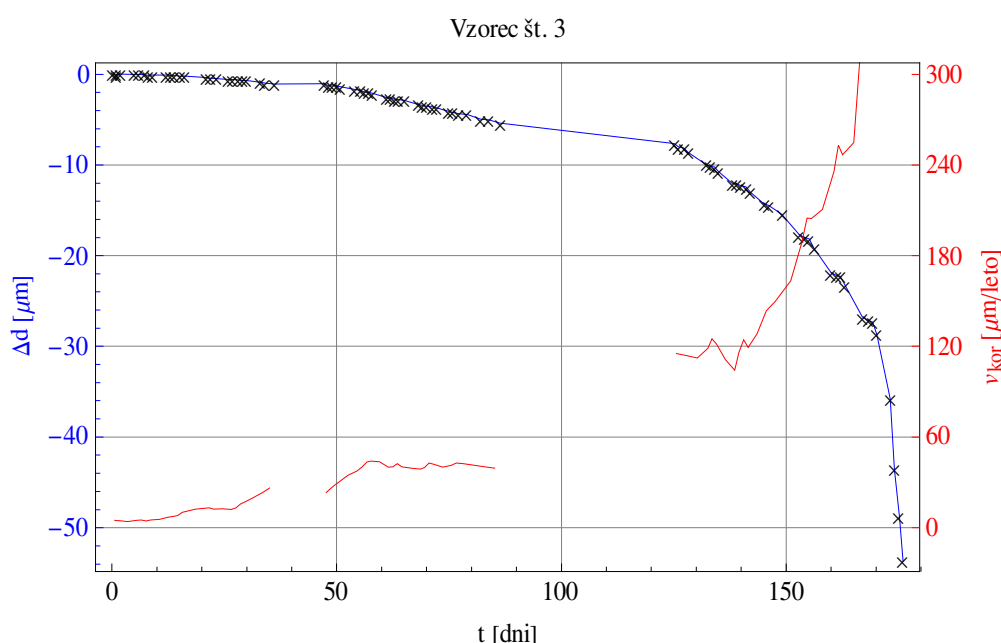
Slika 59: Sprememba debeline in korozijske hitrosti na vzorcu št. 3

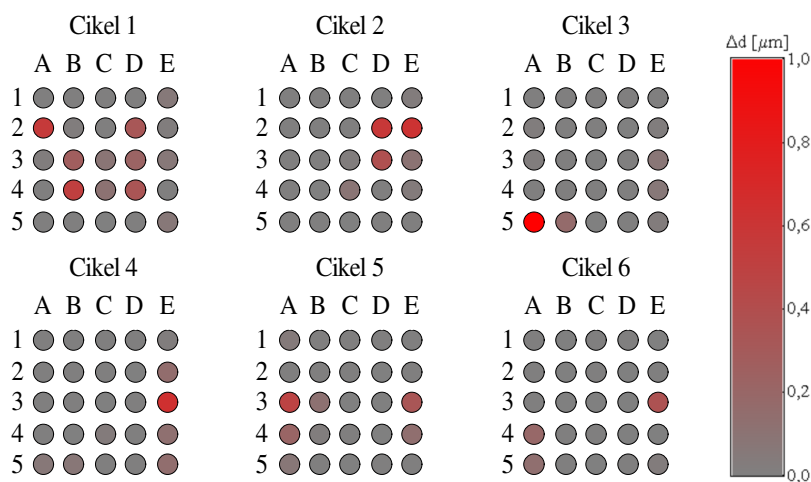
Slika 66: Prikaz izgub materiala posameznih elektrod v posameznih ciklih, kjer smo vzorec močili z destilirano vodo.

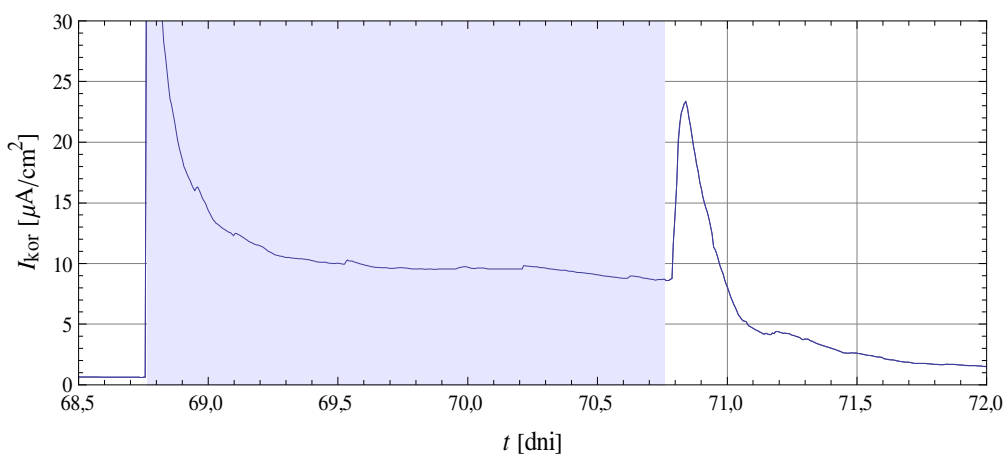
Slika 93: Vsota anodnih tokov izmerjenih z elektrodno mrežo v 10. ciklu 1. serije meritev (z modro je označeno obdobje močenja s 3,5 % raztopino NaCl, z belo obdobja sušenja)
