L'église du Marais

(Sierre)

François-Olivier DUBUIS

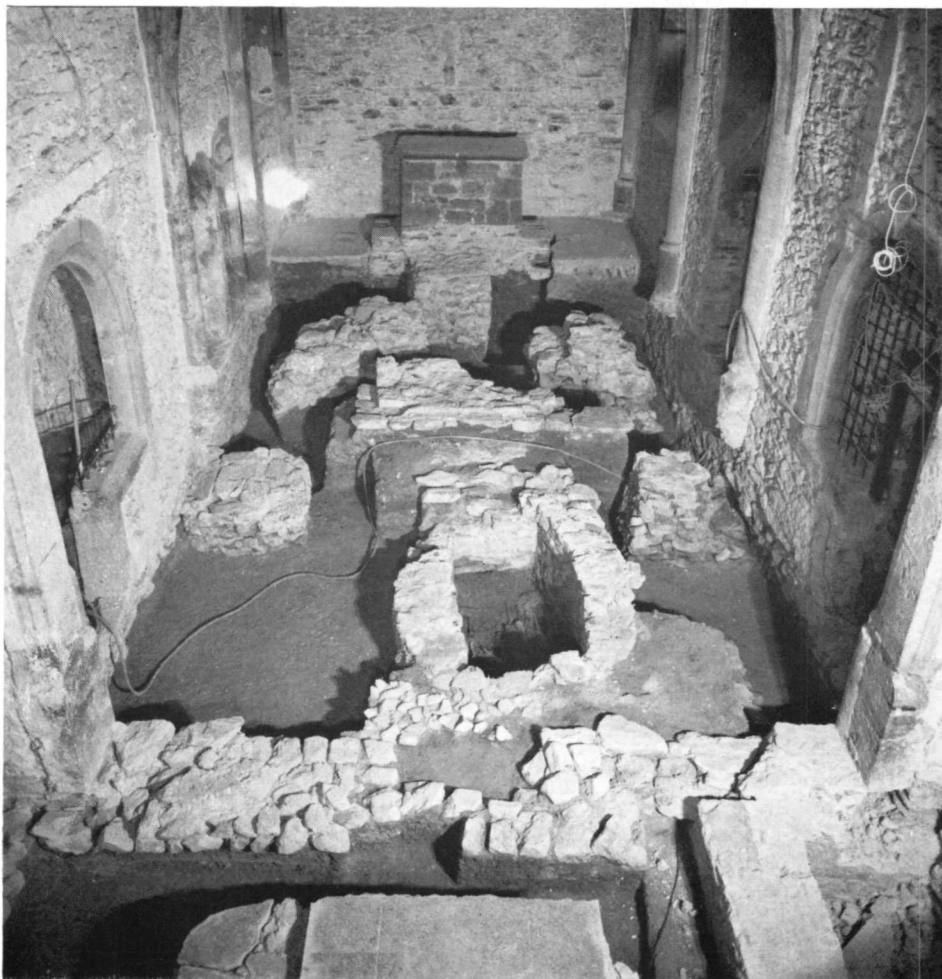
Maçonneries découvertes sous le sol du chœur avec, à l'arrière-plan,
l'autel du XVI^e

(voir plans, fig. 6 et 8 ; photo du Service des monuments historiques
et recherches archéologiques, mars 1972)

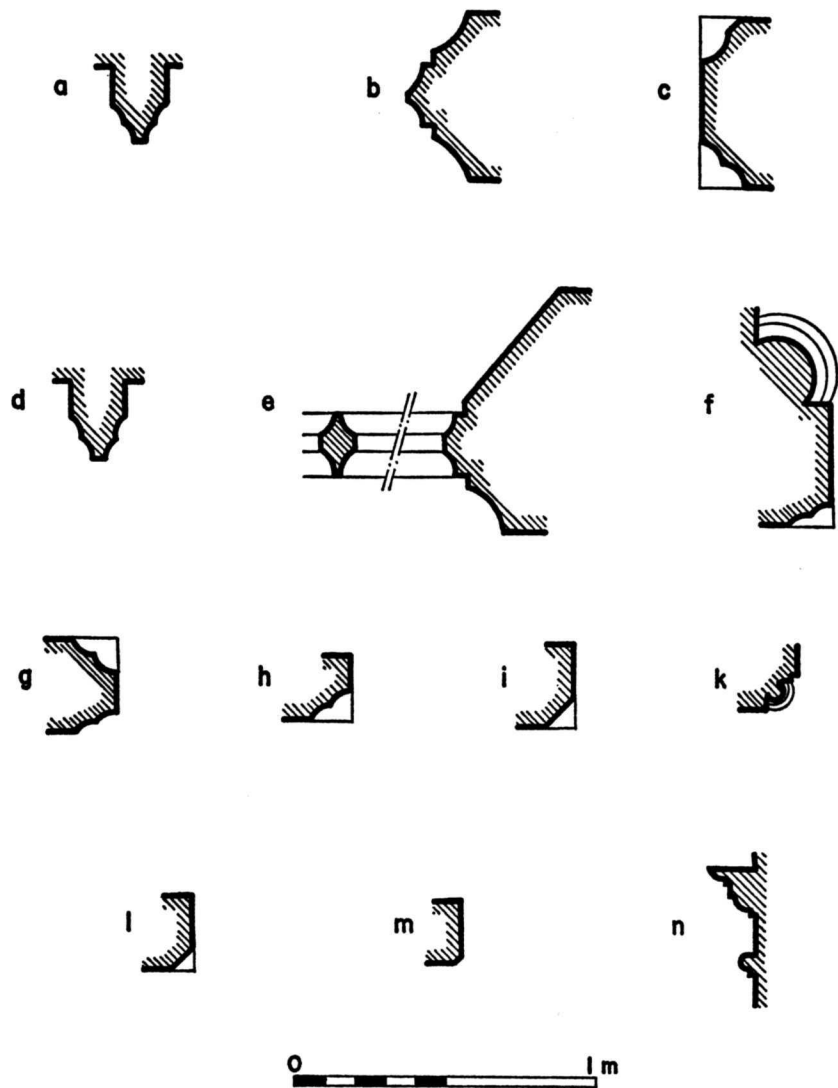
Fig. 18 : Profils décoratifs :
Saint-Antoine : a) nervures de la voûte ; b) fenêtre ; c) entrée ouest ;
Chœur : d) nervures de la voûte ; e) fenêtre ; f) arc triomphal et colonne ; g) arcade sud ; h) arcade néo-gothique nord ; i) porte de la sacristie ; k) tabernacle ;
Sacristie : l) fenêtre est ;
Nef : m) porte ouest ; n) chapiteau des pilastres.

Fig. 18. — Profils décoratifs (détails voir p. 196).
