L'éboulement du Grugnay, près Chamoson (Valais)

par le Dr H. Schardt, professeur.

de la Situation
DE
L'ÉBOULEMENT
DU
GRUGNAY
sur Chamoson

d'après les observations faites
en Janvier et Février 1906.

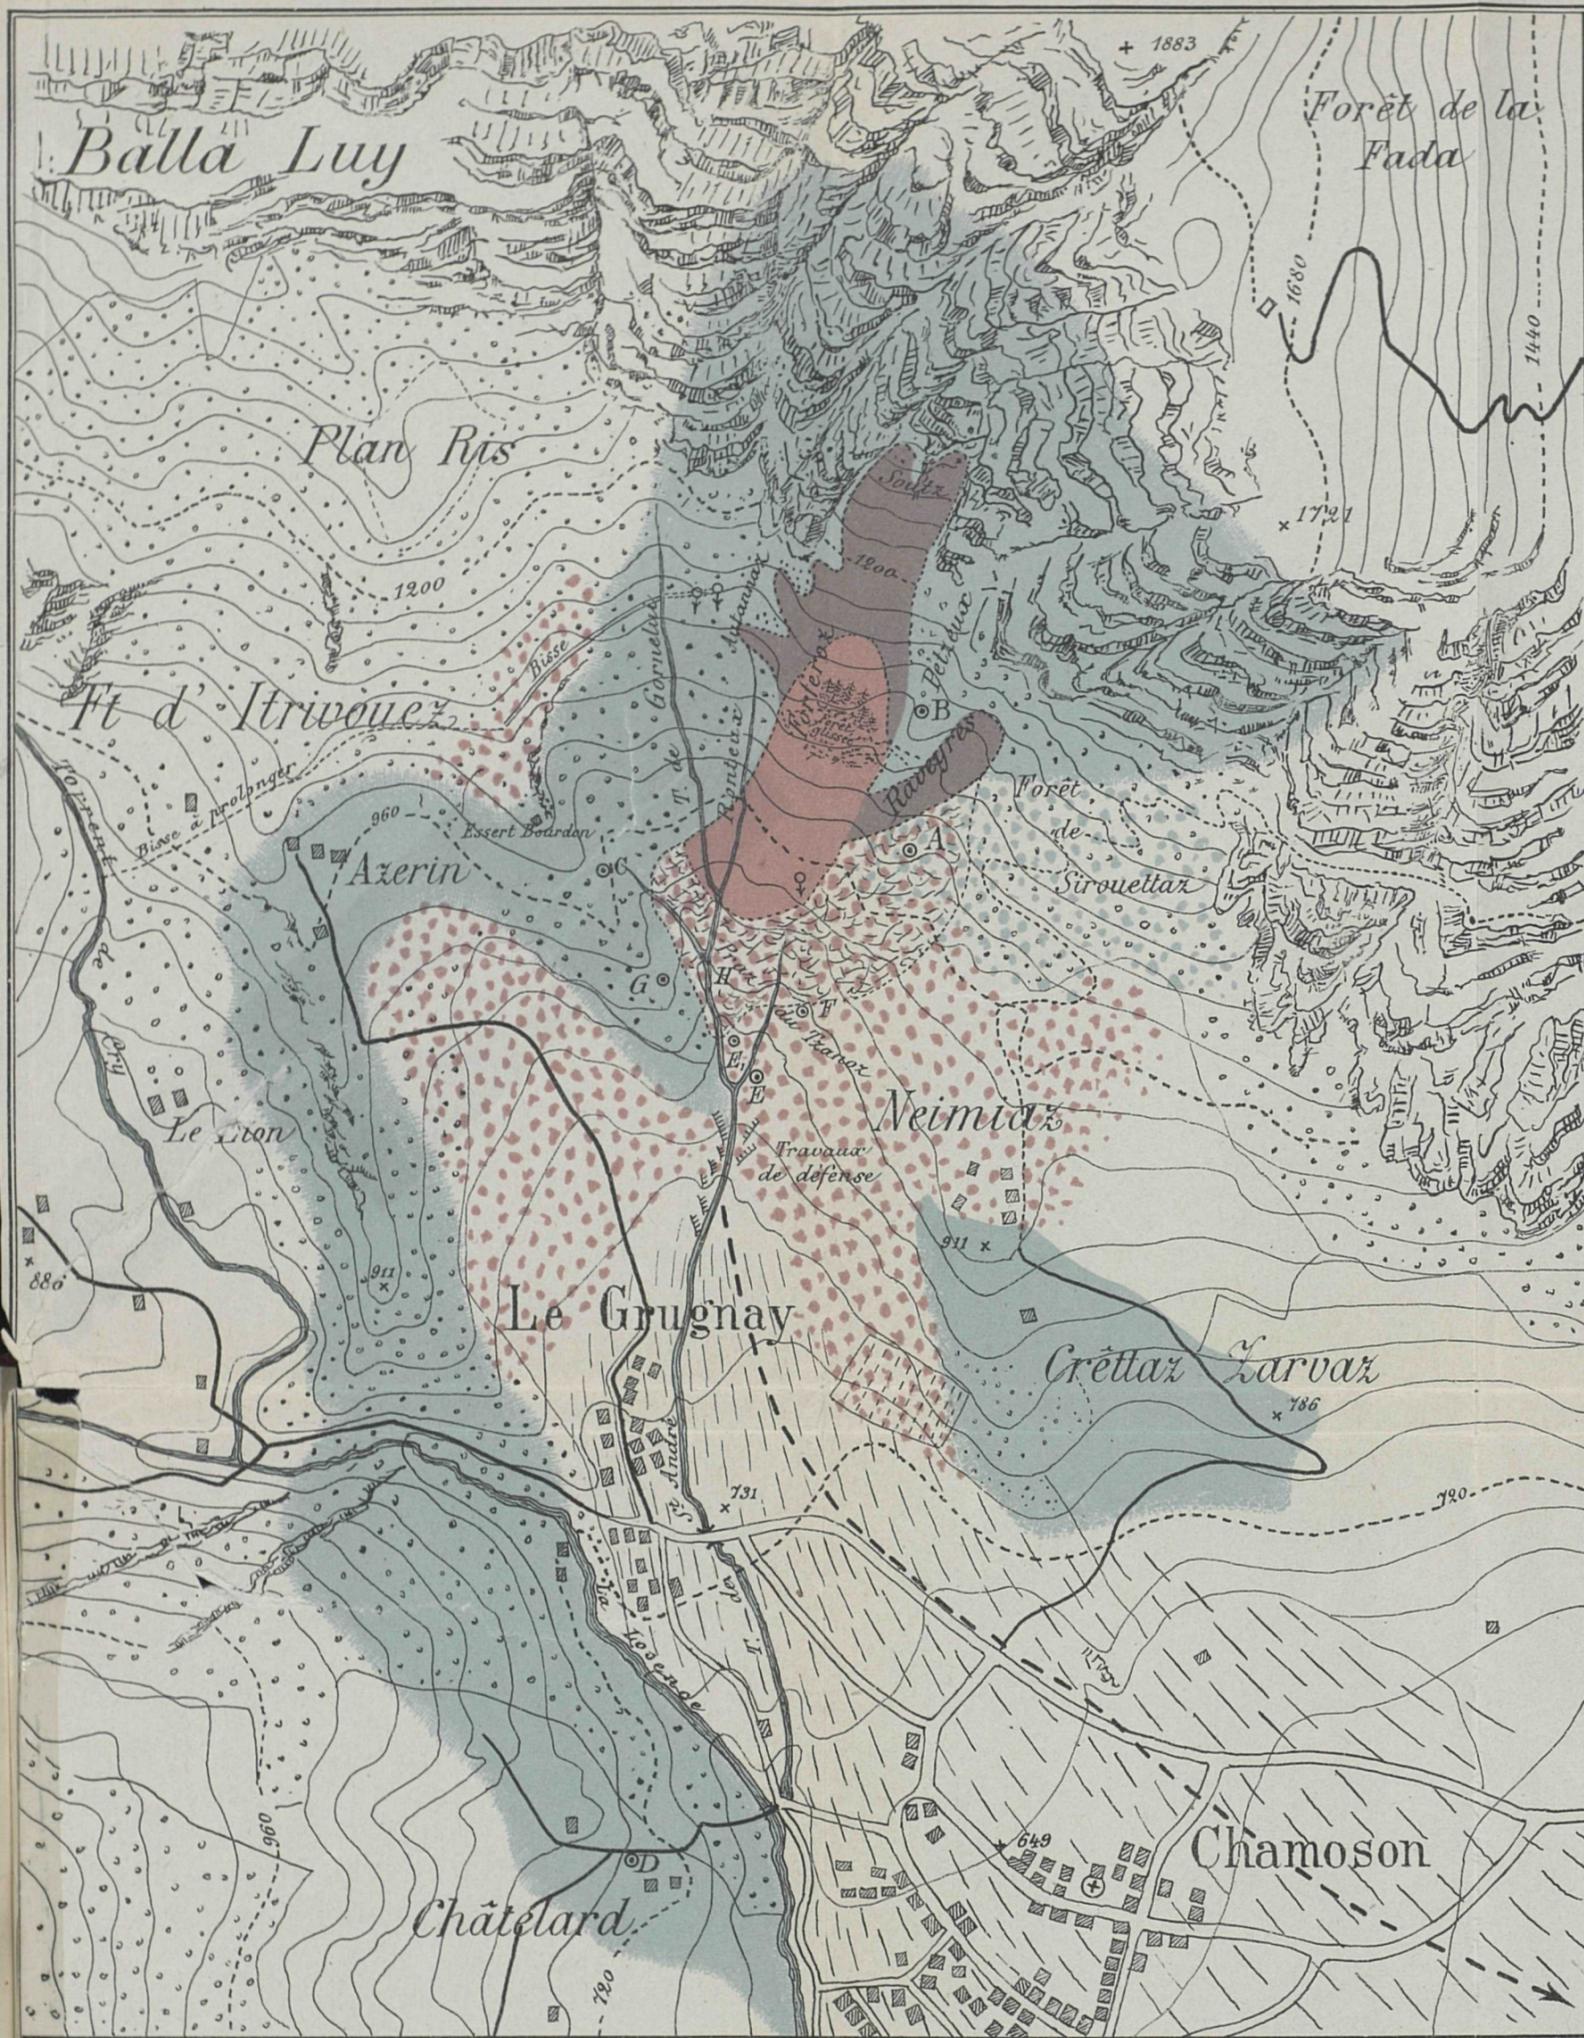
CROQUIS

Zone d'arrachement.
-

Éboulement ou glissement primaire.
-

Glissements et dislocations secondaires de la moraine, par l'effet de la surcharge.
-

Points de vues photographiques.
-

Trajectoire de la coulée de 1290 à 1308.

Avant d'envisager l'événement lui-même, il importe de se rendre compte aussi bien que possible de la situation antérieure. C'est ce que nous pouvons faire à l'aide de la carte topographique suisse 1 : 50000 (carte Siegfried). La carte, jointe à cette notice, est un extrait, agrandi 5 fois, de celle-ci. Les courbes de niveau n'ont pas été modifiées sur l'emplacement du glissement ; un nouveau levé pourrait fixer les modifications produites. Les indications recueillies sur les lieux, d'après les récits des habitants, nous permettent de compléter la description des lieux avant le glissement de terrain.

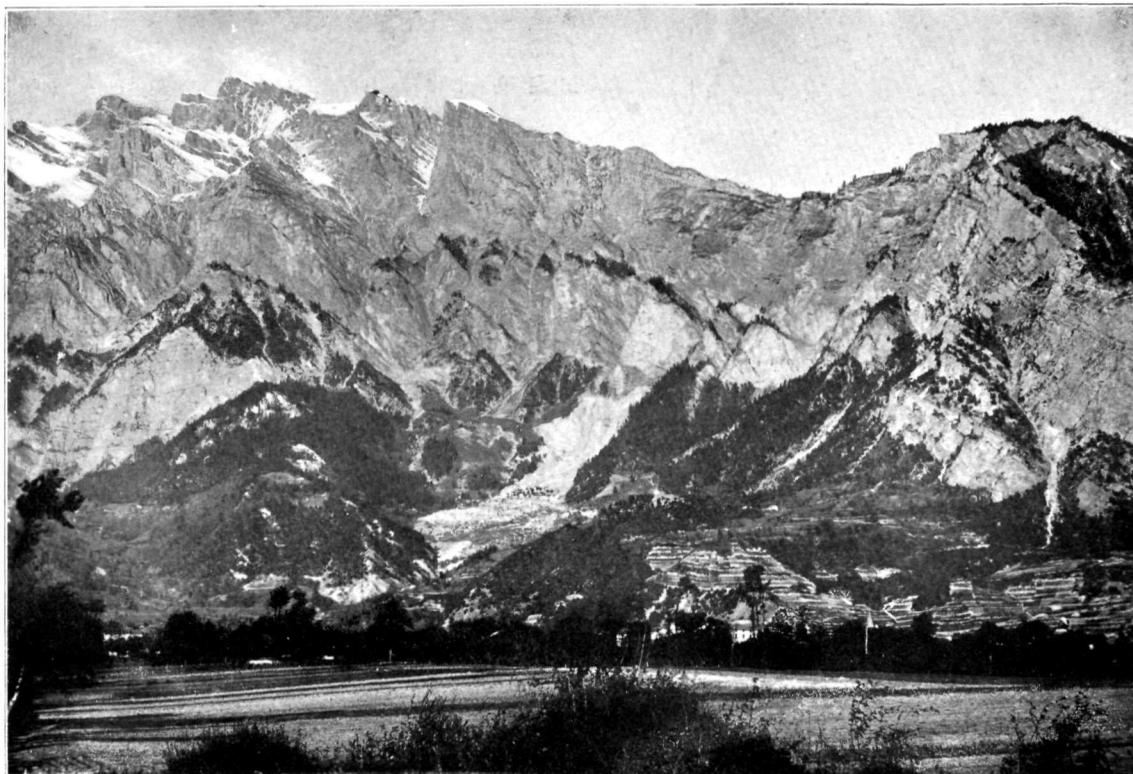
Fig. 1. Vue générale de l'éboulement prise d'un point situé à 700 m. au S. de Chamoson.

Haut de Cry, 2951.

Tête Versau.

Grugnay.

Chamoson.

En comparant la carte avec la photographie 1 et surtout avec la photographie 2, on peut se faire une idée de l'importance du déplacement de terrain qui s'est

Dans le haut de Raveyres, le remplissage en voie de descente était rompu par gradins, faisant voir, grâce à une nappe de neige, une succession d'escaliers bien visibles dans le milieu du couloir, tandis que le bord N. E. offrait à découvert une magnifique surface de glissement (voir photographie 1). Le 14 février, le couloir de Raveyres était complètement vidé. Le glissement de Raveyres, qui avait pris de l'extension surtout du 22 au 28 janvier, est particulièrement remarquable par le départ d'une grande masse de terre qui est descendue sur le grand glissement, s'enfonçant entièrement dans celui-ci. Ce glissement a dû avoir lieu avant le vendredi 26 janvier, car il avait neigé ce jour-là et la neige fraîche saupoudrait encore le 28 la partie supérieure de la niche d'arrachement.
