# ハリケーン・カトリーナ災害

河田恵昭

京都大学防災研究所巨大災害研究センター

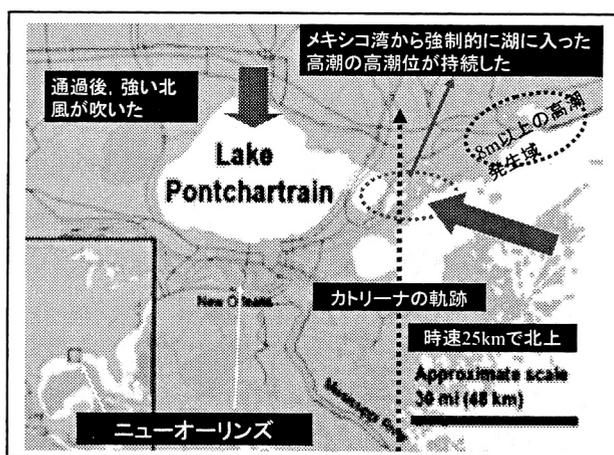
図1 カトリーナの軌跡と高潮による流れの方向、巨大高潮の発生域

このハリケーン災害は、1,300人以上の犠牲者と2,000億ドルという被害をもたらした巨大災害であった。人的被害を見る限り、アメリカ合衆国の80年前に戻ったことになる。カトリーナは図1のように、メキシコ湾を北上してミシシッピ川の河口付近に上陸した。上陸直前までカテゴリー5という最強のハリケーン（最低気圧902hPaは史上6位に当る）に成長した。米国に上陸した時の中心気圧920hPaは記録史上3位に当る。テキサス州からフロリダ半島沖のメキシコ湾沿岸では陸棚が発達しているため、高潮が増幅しやすく、同様に陸棚が発達したベンガル湾と同じく、10m近い潮位偏差が起これる。

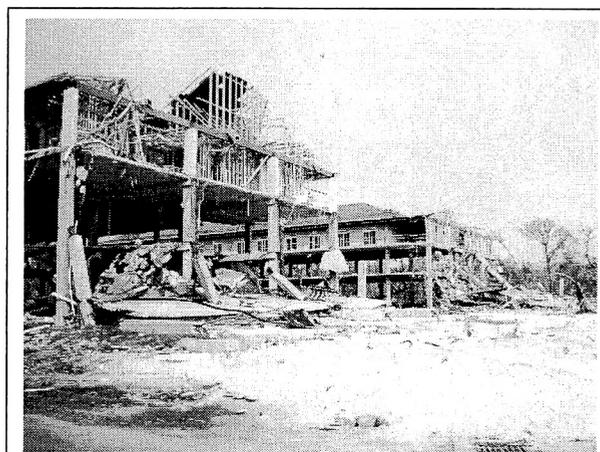
写真1 沿岸のコンクリート建物の全壊(ピロクシ)

高潮は吸い上げと吹き寄せによって起こるが、圧倒的に後者の方が大きい。すなわち、進行方向の右手側に大きな高潮が発生することになる。事実、ミシシッピ州ピロクシやウェーブランドはおよそ28フィート（8.4m）の高潮に襲われ、海岸付近の住宅街や市街地は壊滅した。写真1と2はその光景であって、高潮と高波によって鉄筋コ

(2) ビロクシ、ウェーブランド、ガルフポートなどのミシシッピー州の沿岸諸都市：最大28フィート（約8.4m）の高潮が来襲している。暴風によって発達した風波は水深の0.6倍程度まで砕波しないので、最高潮位では波高5mの波が重なって海岸に来襲していることになる。これらの複数の波が建物や構造物の前面で砕波するようになると衝撃砕波圧が発生し、簡単に破壊される。ビロクシの海岸にあった**写真1**の鉄筋コンクリート造のマンションが全壊したのはこの理由による。ミシシッピー州のこの付近の海岸には防潮堤などは一切なく幅の広い（およそ100m以上）砂浜の自然海浜が前面にあり、背後に幅数km以上の松の防潮林が存在している。しかし、これだけの規模の高潮が起こると防潮林の効果が減殺される。林の中に点在する住宅が強風と高潮・高波の組み合わせの外力を受けて大きな被害が発生している。ただし、被害が大きい割りには、復旧作業している住民や明らかに外部からやってきた建設業者が重機類を搬入し、作業する姿がここかしこに見られた。ニューオーリンズ市街から離れるにつれて浸水被災地が電気も復旧せず、住民の姿がほとんど見られないゴーストタウンになっているのと比べて際だって異なっている。この差は、自助能力すなわち住民の貧富の差が現れていると考えられる。

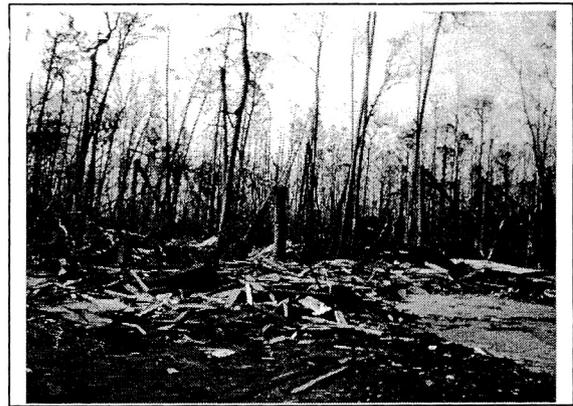
写真2 防潮林の中の住宅の全壊(ウェブランド)

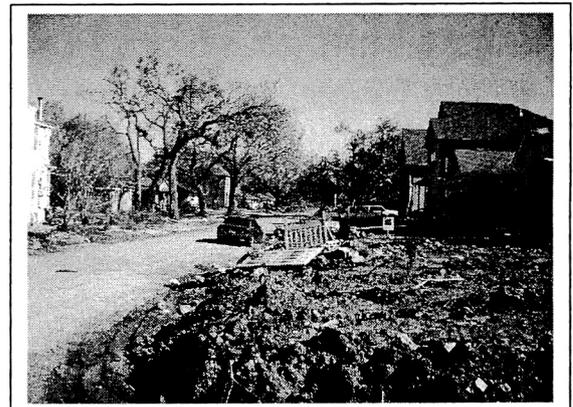
写真3 第17番街運河の堤防壁破堤付近の被害

誰も堤防が決壊するとは考えていなかった。写真3は第17番街運河の右岸の破堤口付近の被災住宅である。実際に起こった悲惨さを誰も想像することができなかった。だから、連邦政府、州政府、市政府のそれぞれの担当の仕事の範囲内で必要な情報が発信された。避難勧告はニューオーリンズ市によってハリケーンが上陸する前日の8月28日に発表され、テレビでも報道されている。しかし、この街が前回ハリケーン災害で被害を受けたのは1965年の40年前に付近に上陸したハリケーン・ベッティ以来であって、市民のほとんどはそのことを経験していないし、経験しても忘れていたと言ってもよい（ニューオーリンズ市民の平均年齢は33歳である）。わが国のような災害多発国でも教訓が長く受け継がれるのは困難であり、ニューオーリンズが同じ状況であったことは想像に難くない。

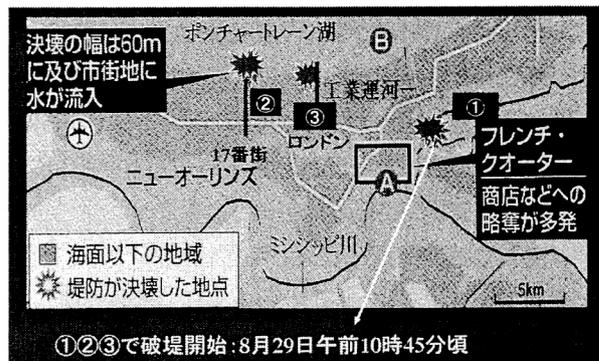
図2 ニューオーリンズ市での運河の破堤地点

その前後からルイジアナ、ミシシッピ両州の沿岸付近の海面は急激に上昇し、そのためニューオーリンズの北部に位置するポンチャートレーン湖は広範囲にメキシコ湾とつながり、そこにもメキシコ湾から大量の海水が流入したと推察される。図2に示すように、②の第17番街運河付近の市民から市当局に堤防が決壊したという情報は午前10時45分頃に寄せられたことがわかっている。この破堤は越流破堤ではなく、図3のように増水による水圧増加によって根入れ深さが不足した堤防壁が60mにわたって市街地側に移動するという信じられない事態が発生し、氾濫水が市街地に流入したわけである。堤防壁付近の地盤高は堤防脚部からおよそ2m低い位置にあるから、氾濫水の水深は5m以上あったと考えられる。破堤付近にはそれを証明する直径50m以上の洗掘穴が残っているのはこれを物語っている。

最初の浸水が始まったのは、マスメディアによるとニューオーリンズの最低地である第9地区の堤防壁①（ミシシッピー川と湖を結ぶ工業運河）からの越流浸水と報道されているが、高潮の伝播速度がハリケーンの上陸前後の移動速度 25km/時であったと考えられるので、**図2**の①、②とロンドン街運河の③ではほぼ同時に破堤したと考えてよい。しかも工業運河にはミシシッピー川とポンチャートレーン湖の水位差調節用の閘門が設けられているので、この運河の増水は前述した第17番街運河と相違し、直接ポンチャートレーン湖の増水が影響したわけではない。その過程は次のようであったと考えられる。

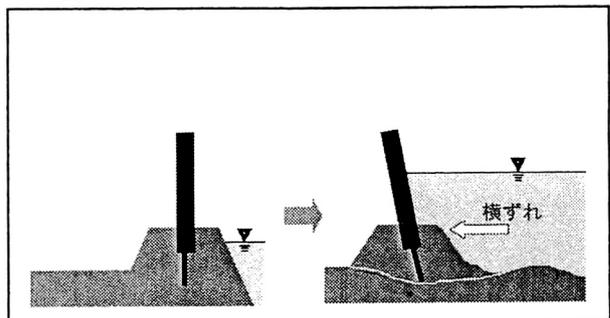
図3 17番街運河の堤防壁の破堤メカニズム

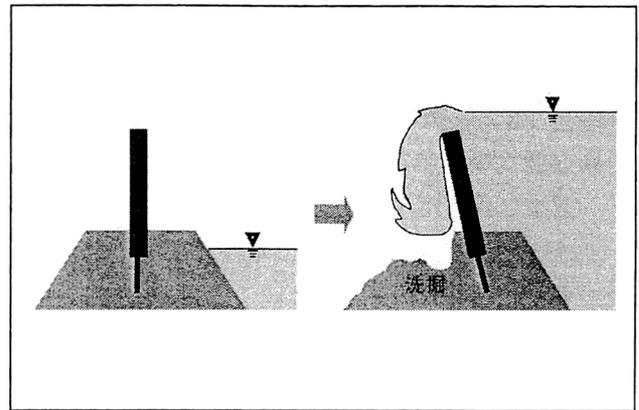
1) まず東方のボルグ湖の湖岸堤防が高潮によるメキシコ湾の水位上昇で数カ所以上破堤し、その氾濫流は西部の市街地に向かった。2) これが工業運河の東側防潮壁に達し、水位上昇が起こって、**図4**のような越流による堤防壁の脚部洗掘が起こり、堤防壁が横倒しになって破堤した。**写真4**は市街地から工業運河への流入を示しており、この過程の妥当性を示している。3) これによって工業運河の水位が上昇し、やがて西側防潮壁を越流して、東側防潮壁と同様の被災メカニズムで破堤して、第9地区が水没したのであろう。これらの浸水過程でおよそ10億トンの氾濫水が市街地に流入したことがわかっている。

**図4 工業運河の堤防壁の破壊メカニズム**

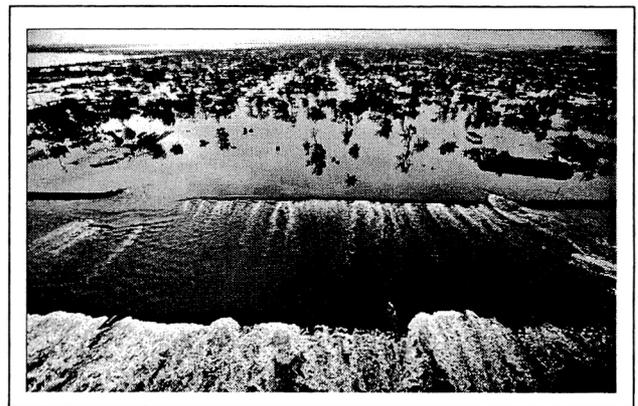
**写真4 工業運河の東側の防潮壁が運河側に倒れていることを示す写真**
