Estudio de los suelos de los alrededores del Balneario de Villavieja de Nules (Castellón de la Plana)

Title in English: *Study soil around the spa in Villavieja de Nules (Castellón de la Plana)*

An. Real. Acad. Farm. Vol 82, Special Issue (2016) pp. 127-141.

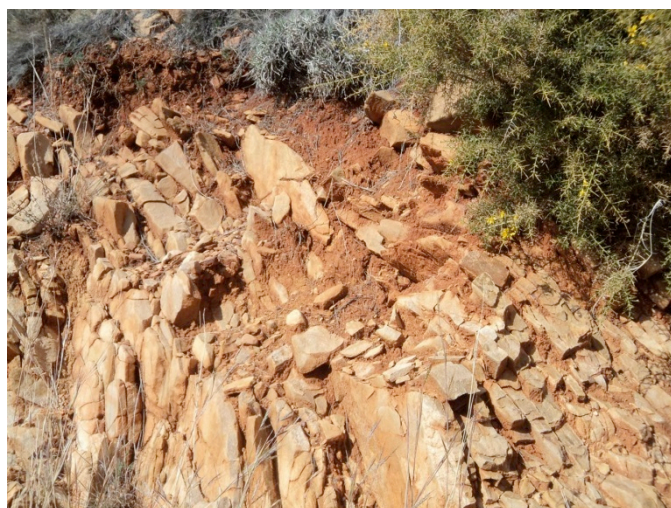
Foto 2. Suelo representativo de la zona.
