Revista Eletrônica em Gestão, Educação e Tecnologia Ambiental

Santa Maria, v. 19, n. 3, set-dez. 2015, p. 13-24

Diagnóstico da arborização urbana da rua Arthur Milani na cidade de Frederico Westphalen-RS

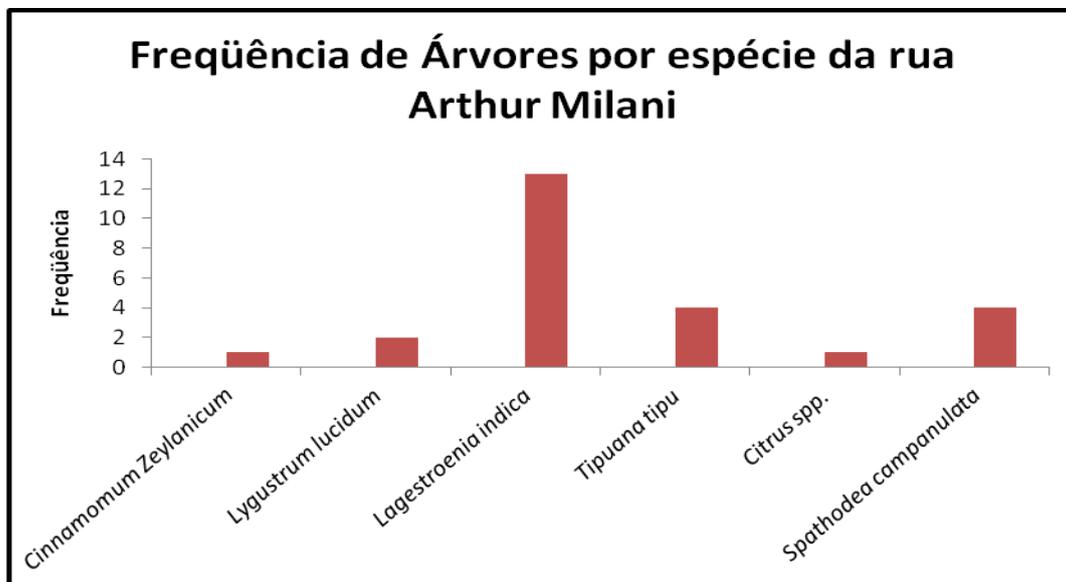
Na Figura 3, pode ser observado que a espécie com maior frequência é a *Lagerstroenia indica*, com um total de 13 indivíduos, seguida pela *Spathodea campanulata* e *Tipuana tipu*, ambas com uma ocorrência de 4 indivíduos.

Figura 3 - Relação das espécies encontradas da Rua Arthur Milani- FW/RS.

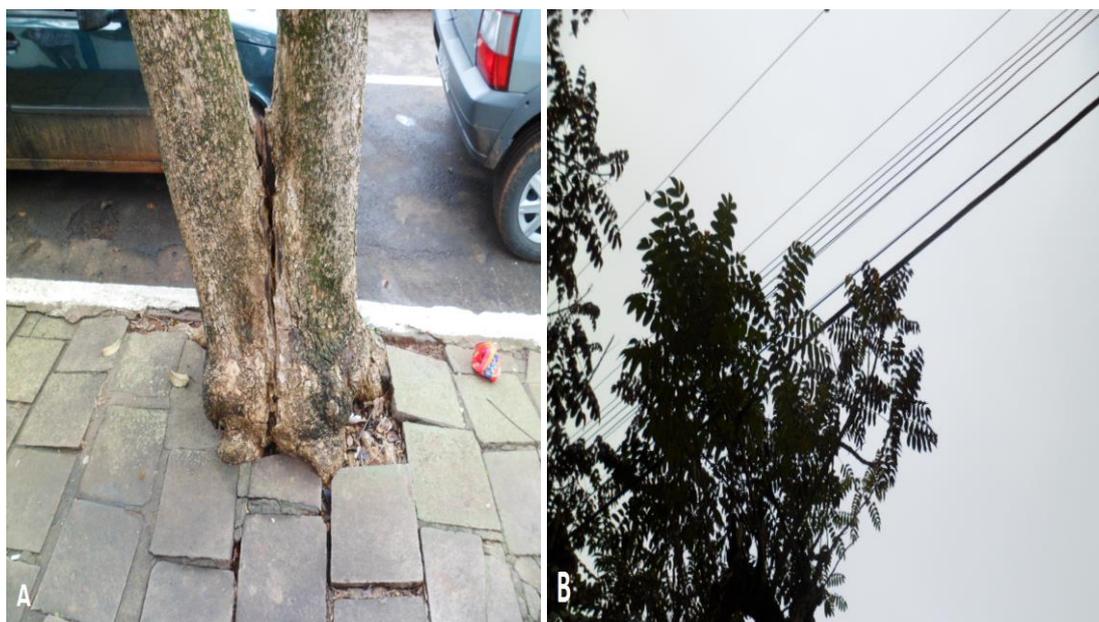
Nesse sentido, foi avaliada a área livre e constatou-se que cerca de 48% dos indivíduos possuem uma área livre regular, isto é, até 0,5 m², e que 52% apresentam nenhuma área livre ou seja, pavimentação ou calçada encostando ao tronco, limitando assim o desenvolvimento das plantas; não constatou-se a presença de nenhum indivíduo com uma ampla área livre, sendo superior a 1m². Conforme a Figura 4 nota-se que a espécie é de grande porte danificando a calçada (A) e atingindo fiação elétrica (B).

Figura 4 – (A e B) Árvore sem espaço livre para se desenvolver causando danos na calçada, poda irreparável, e indivíduo de grande porte tocando na fiação.

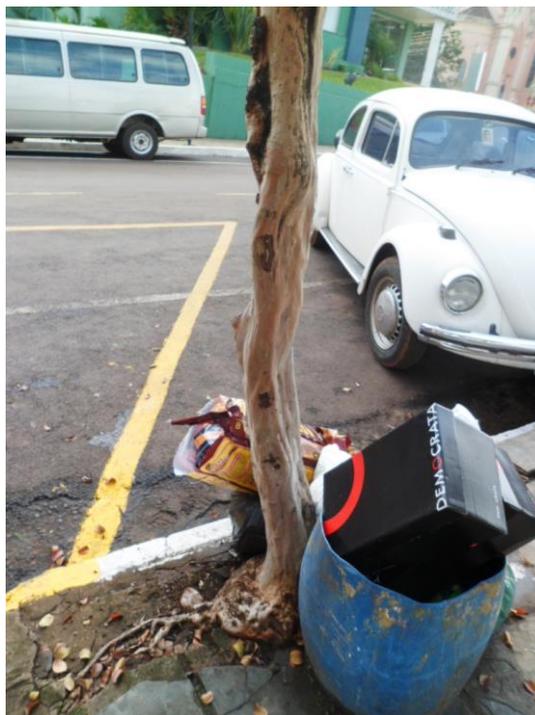
Figura 5 - Nenhuma área para a planta se desenvolver, e ação antrópica indevida da árvore como lixeira pública.

Há casos em que as árvores não possuem área livre para se desenvolver fazendo com que suas raízes se desenvolvam superficialmente danificando as calçadas. Esta espécie demonstrada na Figura 5 é compatível com o local, porém sofre interferência antrópica, sendo utilizada como lixeira pública, bem como a interferência visível da construção civil sobre o indivíduo, não deixando espaço para o crescimento radicular da espécie, fazendo com que suas raízes avancem superficialmente sobre a calçada, causando danos a mesma.

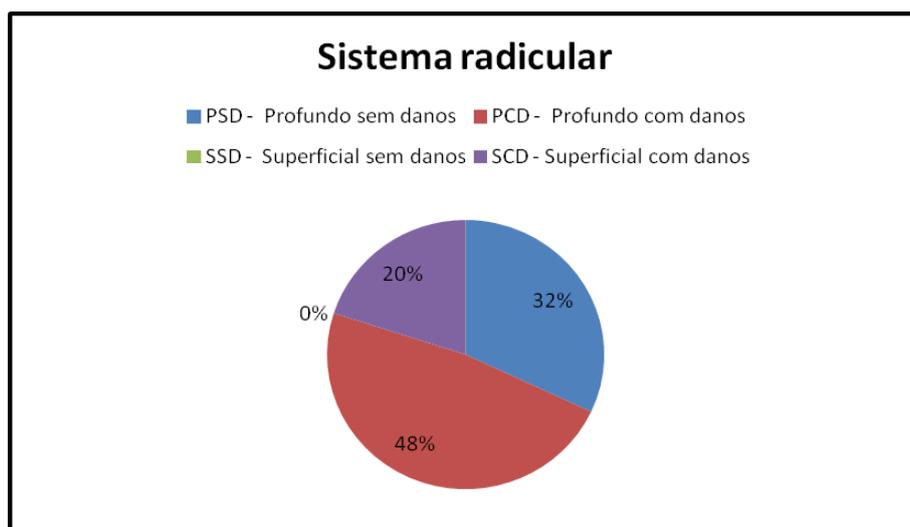
Quanto ao sistema radicular, podemos observar na Figura 6, que a maioria das árvores apresenta um sistema radicular superficial profundo com danos as calçadas, sendo representado por 48% do total, isso muitas vezes ocorre, pois as raízes são agressivas em relação à pavimentação. Em seguida obteve-se uma porcentagem de 32% dos indivíduos com o sistema radicular profundo sem danos, seguido de 20% que apresentaram raízes superficiais com danos. Não foi constatado a presença de árvores com o sistema radicular superficial sem danos na rua Arthur Milani.

Figura 6 – Tipos de Sistemas Radiculares encontrados na coleta dos dados.

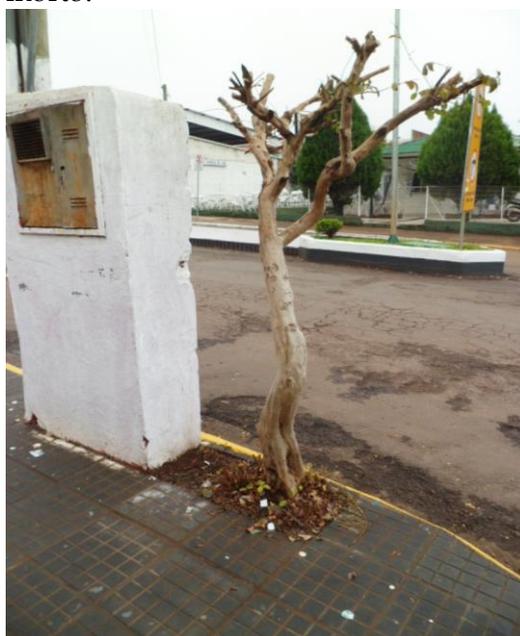
- 64% satisfatória, com pequenos problemas de pragas, doenças ou danos físicos, como a poda drástica ocorrida com grande frequência, conforme visível na Figura 7;

Figura 7 – Indivíduo com danos físicos visíveis causados pela poda drástica

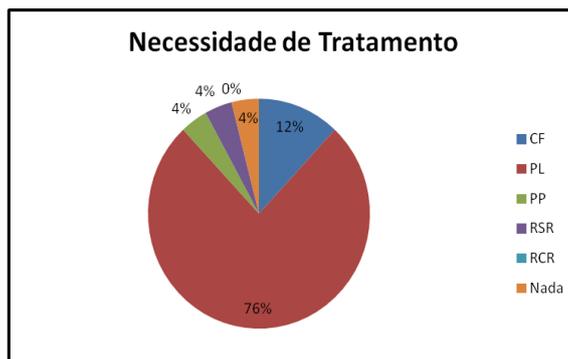
A Figura 8 apresenta quais as necessidades de tratamentos às árvores, que podem ser:

Figura 8 – Avaliação da necessidade de tratamentos nas árvores amostradas.

Sendo que, o tratamento que deverá ser mais utilizado segundo o levantamento é a poda leve com 76%.

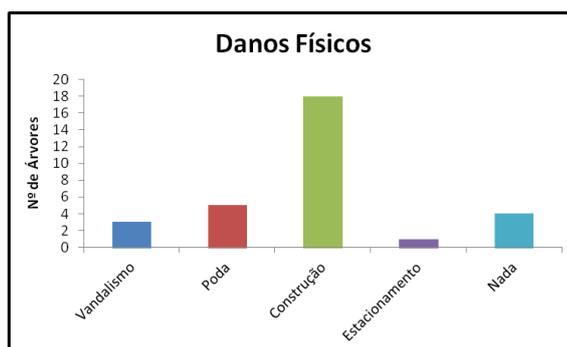
Dentre os danos físicos sofridos pelas árvores, os mais observados foram por conta da construção civil, com cerca de 18 indivíduos, seguido da poda com 5 indivíduos e o vandalismo com 3 indivíduos, e 1 indivíduo danificado pelo estacionamento de veículos. Sendo que em diferentes casos, uma mesma árvore apresentou a ocorrência de mais de um tipo de dano físico, e 4 árvores não apresentaram nenhum tipo de dano físico, ou seja, vandalismo, poda, construção e estacionamento, estando em boa fitossaniedade, conforme pode-se observar na Figura 9.

Figura 9 – Avaliação do número de árvores que sofrem algum dano físico.

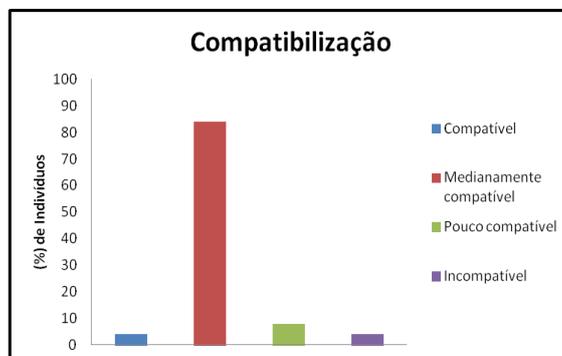
As árvores que compõem a arborização urbana da Rua Arthur Milani nem sempre estão compatíveis com o local de plantio, conforme pode ser visto na Figura 10. Aproximadamente 84% estão em locais medianamente compatíveis, isto é, requerem podas leves e sistemáticas para o controle do desenvolvimento da copa. Já 8% das árvores estão em

locais pouco compatíveis, requerem podas pesadas e sistemáticas para o controle do tamanho da copa. Cerca de 4% dos indivíduos são compatíveis com o local, isto é, o espaço que a comporta permite o seu desenvolvimento, sem a necessidade de intervenções mecânicas, e apenas 4% está em local incompatível, logo a árvore encontra-se em local desapropriado, provocando problemas sérios ao trânsito, pedestres, construções ou em locais próximos a esquinas, garagens e postes de energia elétrica.

Figura 10 – Relação de compatibilidade entre a espécie avaliada e o local de plantio.
