Revista Eletrônica em Gestão, Educação e Tecnologia Ambiental Santa Maria  
Revista do Centro de Ciências Naturais e Exatas – UFSM  
e-ISSN 2236 1170 - V. 19, n. 2, mai- ago. 2015, p. 587-594

## CONFLITO ENTRE PEDESTRE E CICLOVIA: UM ESTUDO DE CASO DA AVENIDA MANDACARÚ EM MARINGÁ – PR

CONFLICT BETWEEN PEDESTRIAN AND CICLOVIA: A AVENUE CASE STUDY IN MANDACARÚ MARINGÁ - PR

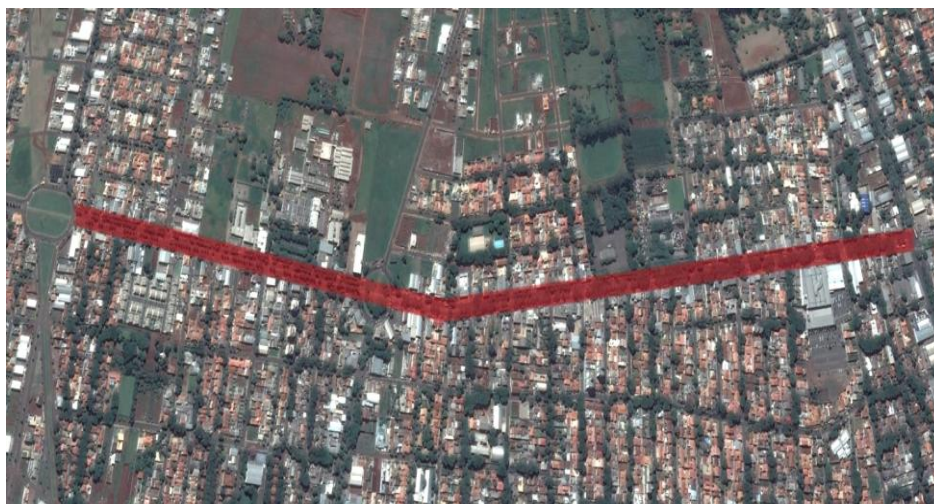
Figura 02 – Localização da trajetória da área de estudo demarcada em tom vermelho  
Fonte: Google imagens (2014).

A área de estudo em que se desenvolveu o presente trabalho compreende no início da Avenida Colombo ao longo da trajetória retilínea e tem seu fim na Rotatória das Torres – Avenida das Torres (Figura 02).

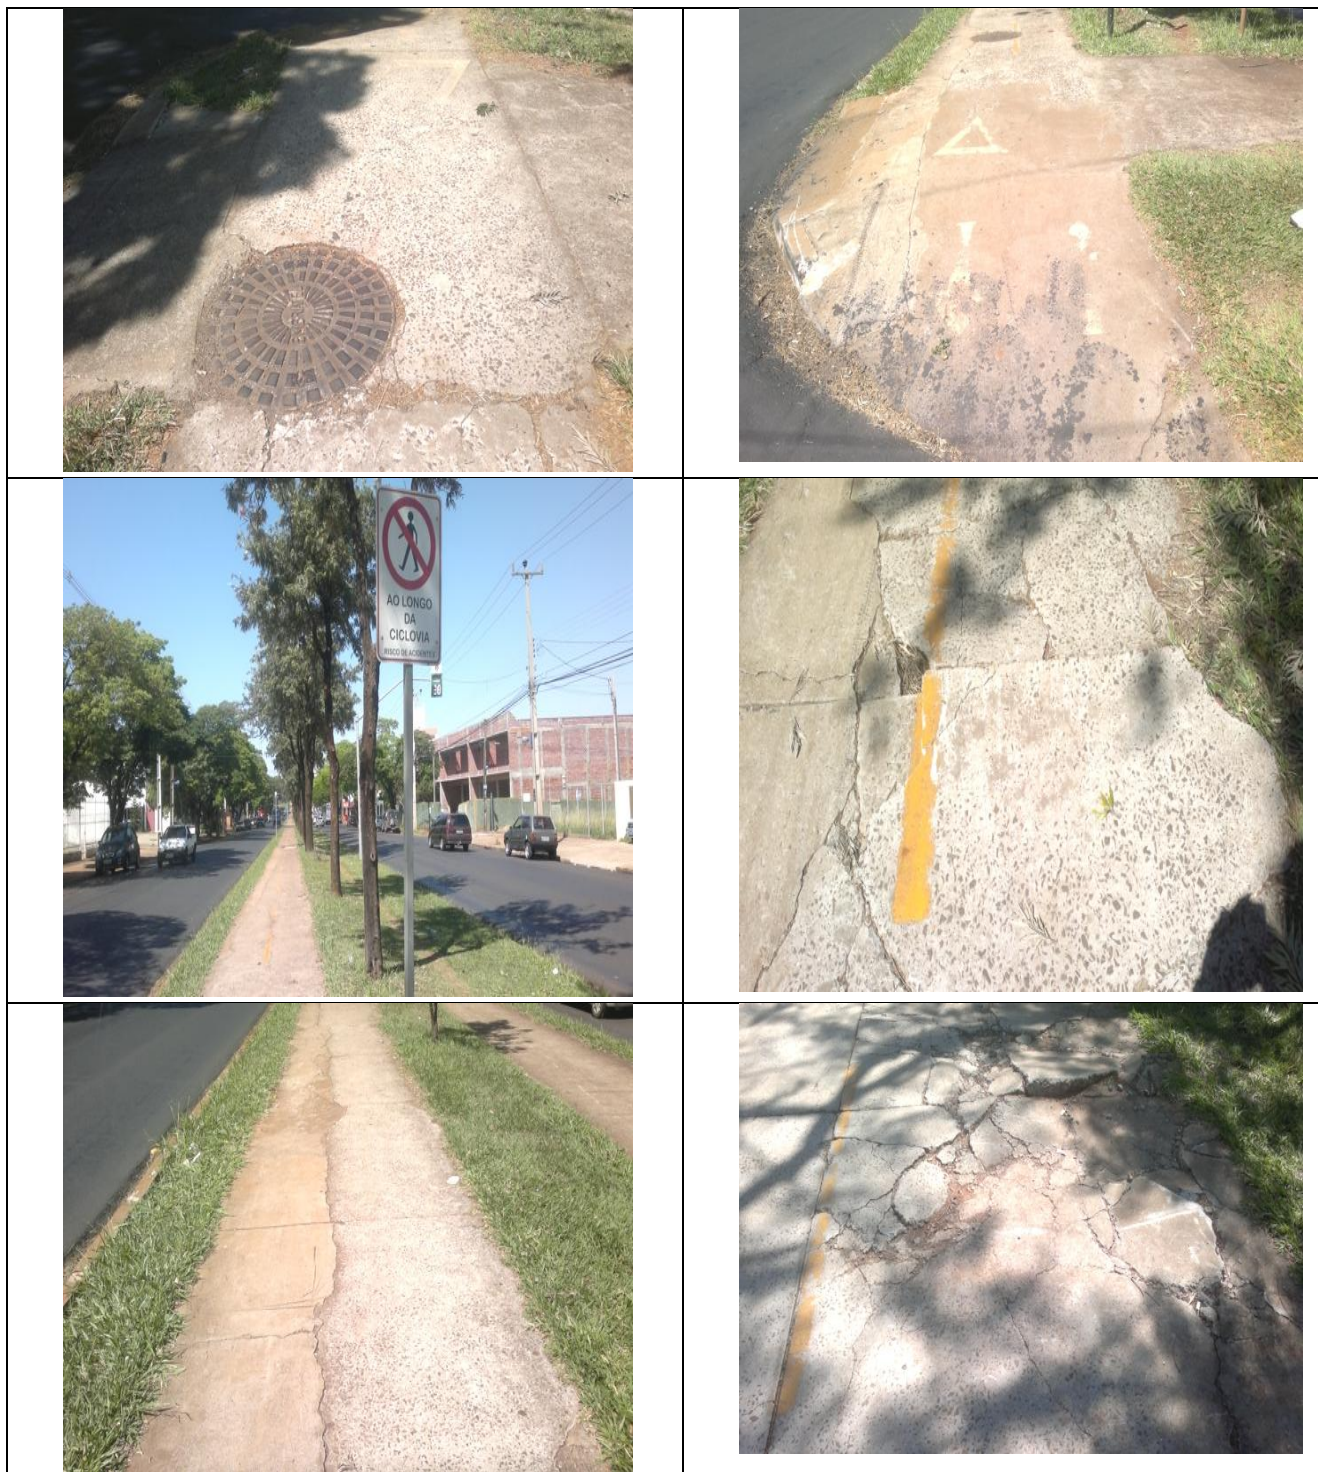
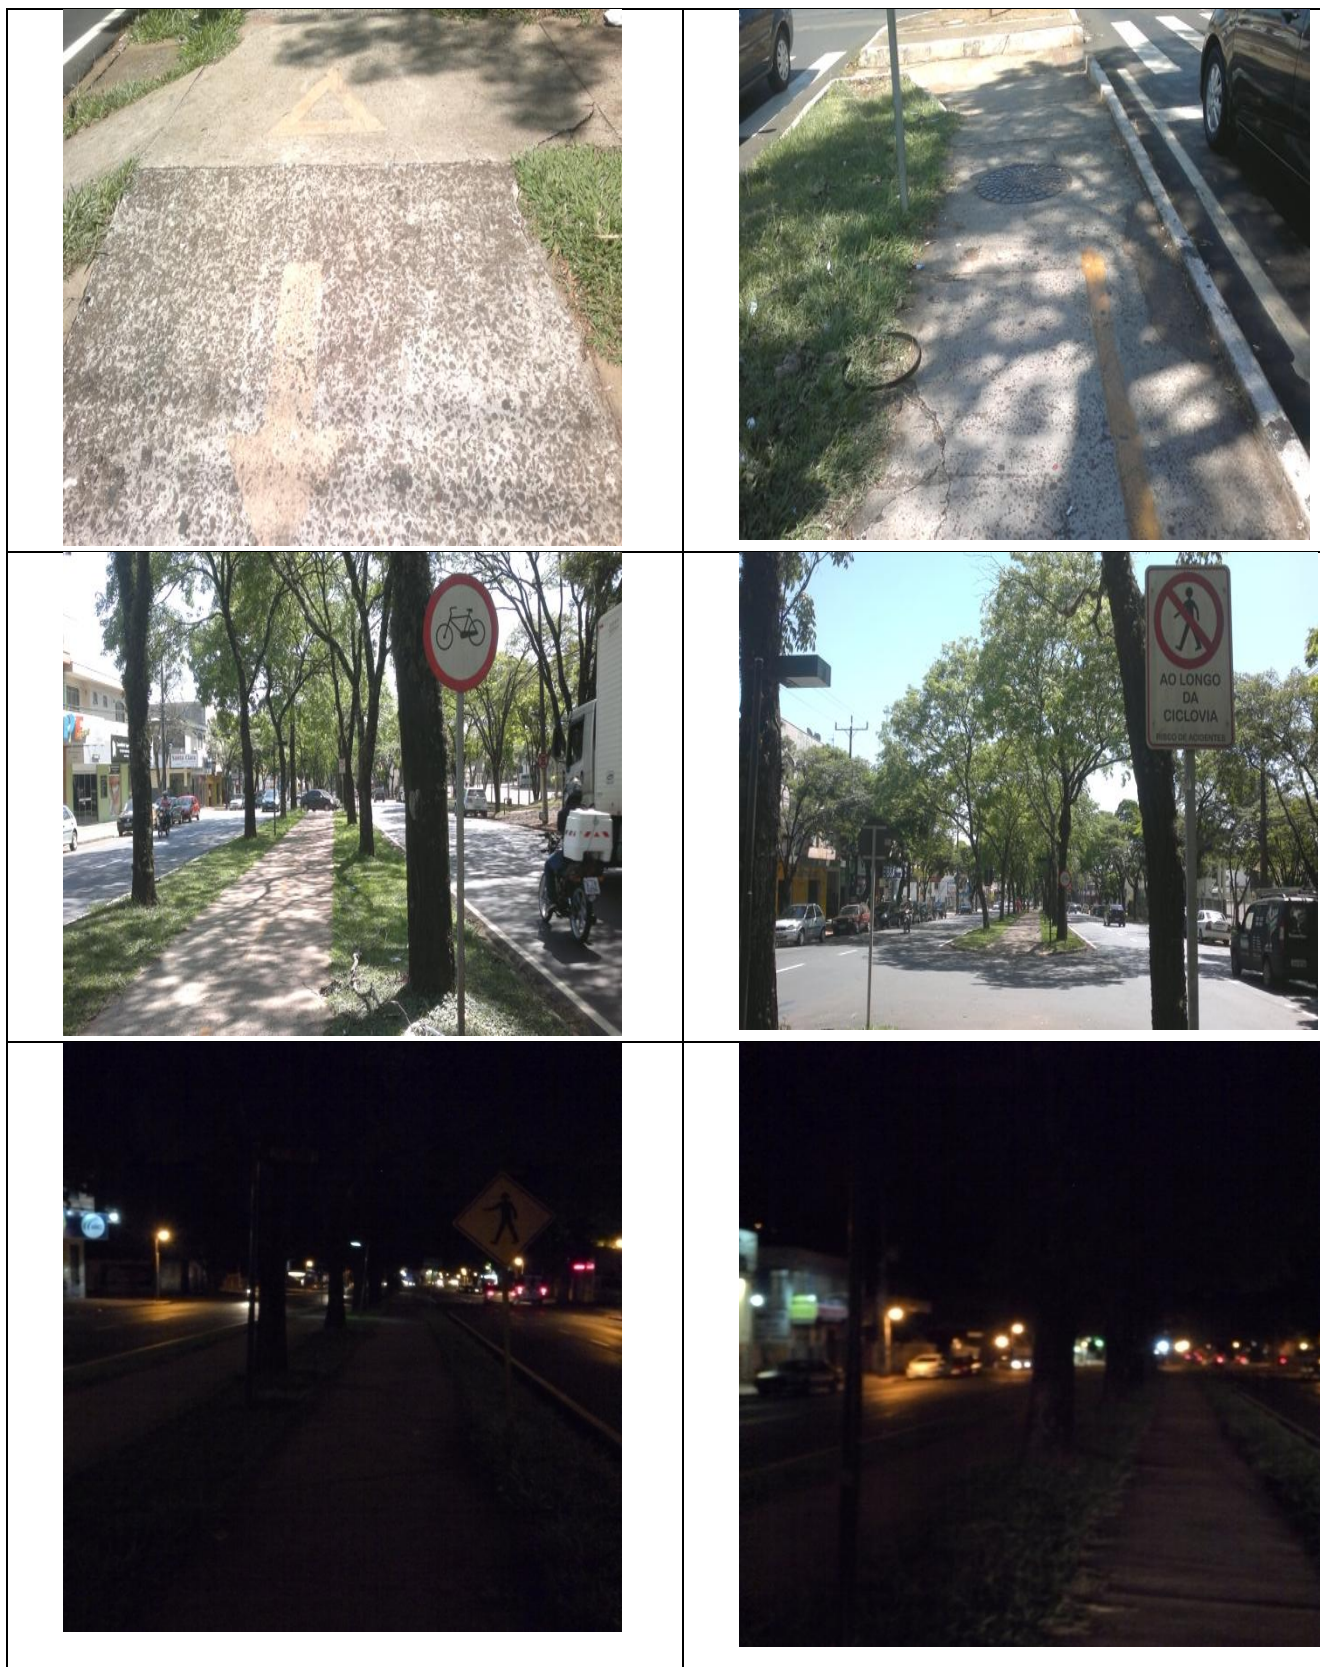
### Memorial Fotográfico

Para tanto, fica evidente a má sinalização, sendo que apenas em alguns pontos há placas de indicação, tampa de rede coletora de esgoto da companhia que presta serviço à cidade alocacionada na ciclovia, calçamento precário de má qualidade com pavimentos quebrados, não há rampas de

acesso adequadamente, há a presença de sarjeta profunda, que por sua vez oferece risco aos usuários, não há placas de sinalização alertando para o cruzamento de veículo, e a faixa que se encontra sinalizada no início da Avenida Colombo oferta risco e falta de segurança ao pedestre, havendo ainda o problema de iluminação pública, a qual é considerada precária devido ao mau posicionamento dos postes de luzes, o que faz com que o ângulo de propagação e reflexão de luz não se disperse da forma adequada e em prol da segurança; ainda, apesar de ser uma ciclovia, há utilização desta por parte dos pedestres “transe-unts”, principalmente usuários do Hospital Universitário, utilização errônea que ocasionalmente acarreta acidentes.
