ISSN: 2179-460X, v. 35 n. 2 Dez. 2013, p. 206-214

Avaliação de impactos ambientais na rodovia MG - 010: Estudo de caso no vetor norte de Belo Horizonte (MG).

Evaluation of environmental impacts in the MG - 010: Case study in northern vector of Belo Horizonte (MG).

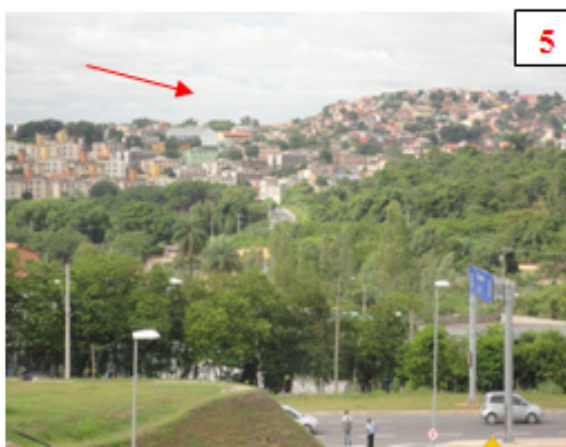
Dentre os impactos observados às margens da MG - 010, constataram-se alterações na altimetria em partes do relevo e na paisagem natural em relação à construída - casas, edifícios e conjuntos habitacionais (Figura 05); introdução de espécies exóticas da flora; supressão/acrécimo vegetal; uso

Figura 05 – Impacto referente à expansão urbana com supressão vegetal próxima às margens da MG – 010.

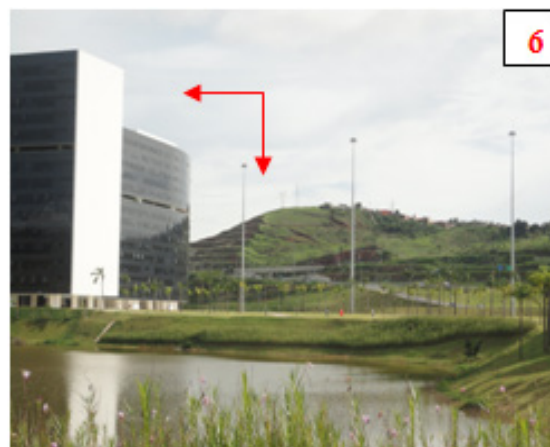
A construção da Cidade Administrativa de Minas Gerais, a reestruturação da Rodovia MG - 010 (Figura 06) e a expansão do setor imobiliário no decorrer dos anos modificaram amplamente a paisagem do Vetor Norte de Belo Horizonte, como cortes no relevo, introdução de espécies exóticas, reorganização do espaço urbano, aumento da circulação de veículos e obras de infraestrutura. Para Almeida e Sartori (2008), esta paisagem urbana cortada por edifícios, autovias, negócios e intensa movimentação de pessoas desencadeiam, nos ambientes urbanos, situações caóticas e estressantes, que nada mais são do que a representação visual/material do mundo moderno.

Figura 06 – Impacto visual e paisagístico com a construção da Cidade Administrativa de Minas Gerais às margens da MG – 010.

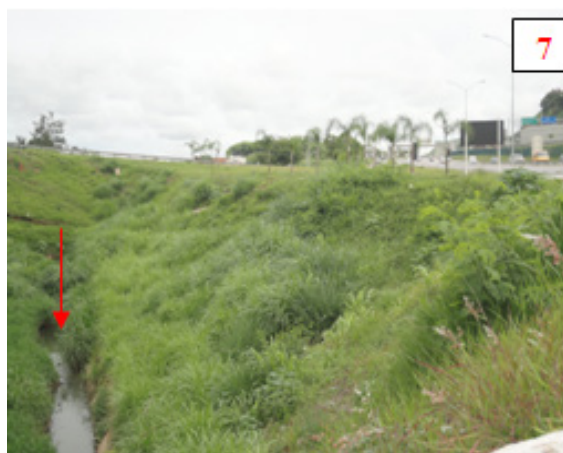
Figura 07 – Impacto esgoto a céu aberto às margens da MG – 010.

Os impactos apresentados nas Figuras 07 e 08 entram em consonância com as análises de Nasciutti (2009), em que o mau gerenciamento dos resíduos sólidos, principalmente os provenientes da construção civil, pode causar sérios impactos no meio ambiente, como a descaracterização da paisagem local, que proporciona ambientes favoráveis para a proliferação de vetores e a obstrução do escoamento pluvial, que ocasiona enchentes e entupimento de redes de saneamento.

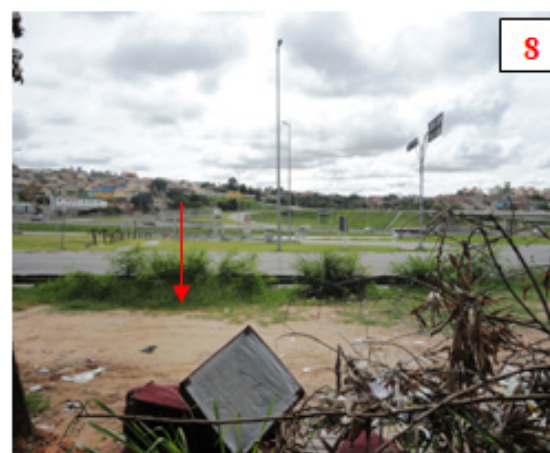
Figura 08 – Impacto resíduos sólidos descartados a céu aberto na MG-010.

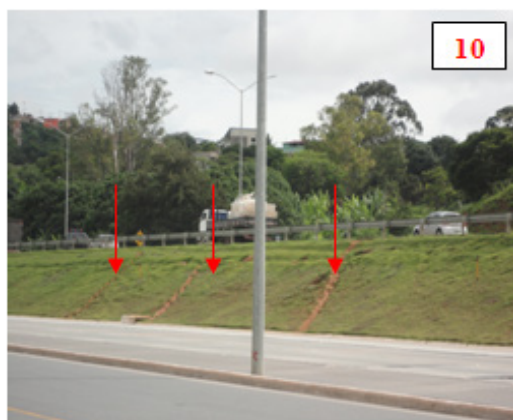
Outro fator importante no processo de desgaste do relevo está a construção involuntária de trilhas para travessia desta Rodovia (Figura 10). A localização das passarelas para travessia bem como as suas ausências, fazem com que a população atravesse a pista pulando o canteiro que separa as vias. O pisoteio da vegetação aliado ao escoamento superficial da água, desgastam o solo e formam buracos e trilhas ao longo da Rodovia MG – 010.

A travessia inesperada pelo canteiro, muitas vezes, é associada à perda de tempo que a população pode vir a ter ao atravessar pela passarela. Lisboa (2002) e Ferreira e Silva Júnior (2008) mencionam este fato ressaltando que os cidadãos muitas vezes precisam atravessar a Rodovia para cumprir suas funções sociais cotidianas. Entretanto, fatores como esses potencializam acidentes de trânsito e o desgaste do relevo/solo, sendo necessário a revitalização e o recapeamento sazonal das autovias.

Figura 10 – Trilhas e infiltrações na MG-010 próximo a Cidade Administrativa de Minas Gerais.
