A Geomorfologia do município de Arroio do Padre – RS e as suas relações com as Alterações Geomorfológicas da Enxurrada de 15 de novembro de 2010.

Geomorphology of the municipality of Arroio do Padre (Rio Grande do Sul State) and its relations with the geomorphological changes due to November 15th 2010 Flash-flood

Mauricio Meurer, Cláudia Werner Flach
Universidade Federal de Pelotas, RS, Brasil.

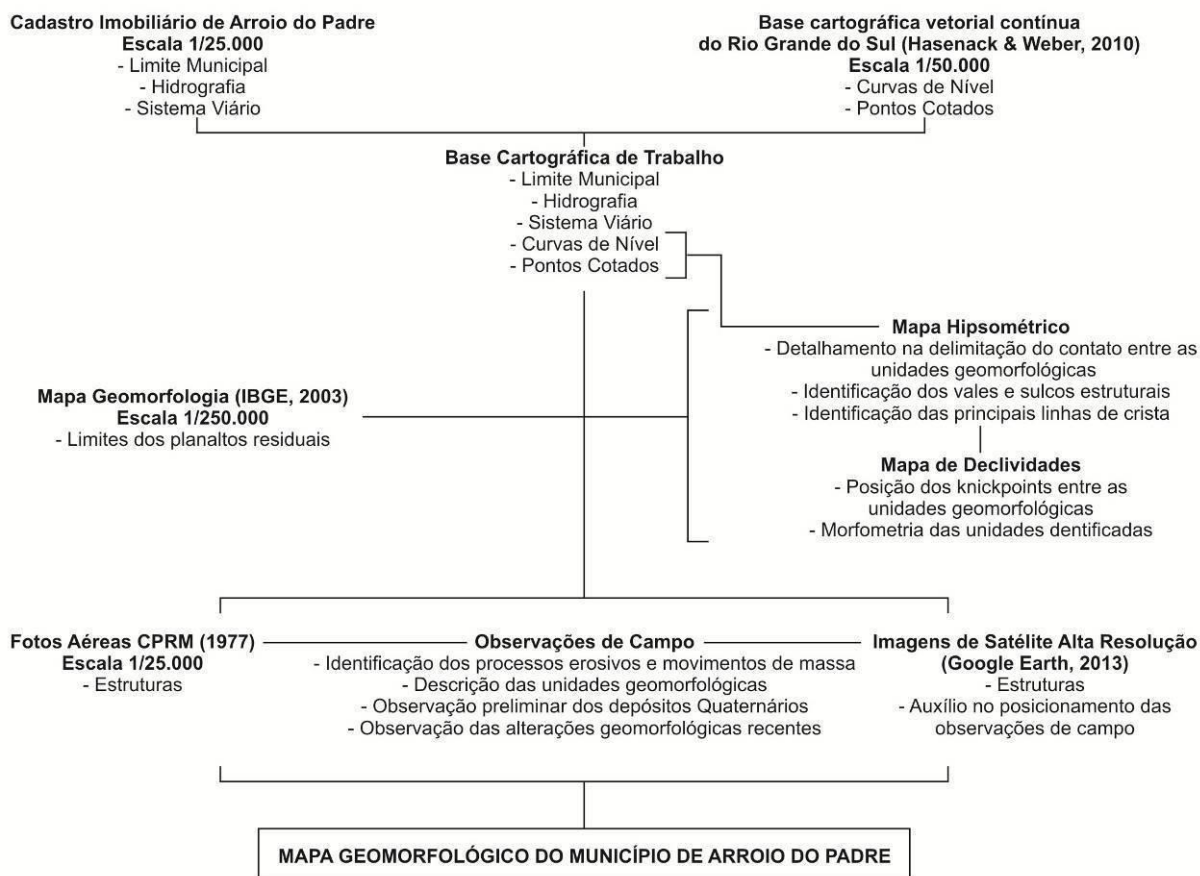
Figura 2. Esquema metodológico utilizado para a elaboração do mapa geomorfológico do município de Arroio do Padre.

Para a elaboração da Cartografia Geomorfológica do município de Arroio do Padre, foi elaborado um esquema metodológico (Fig. 2) que mesclou informações das cartografias geomorfológicas já existentes com informações inéditas extraídas de fotografias aéreas, imagens de satélite, de observações de campo e trabalho de gabinete. O esquema metodológico elaborado buscou se adequar a metodologia de cartografia geomorfológica proposta pelo IBGE (2009), porém com algumas modificações. Desta metodologia, foram retidos os níveis taxonômicos, a divisão do 4º nível taxonômico em modelados de dissecação (representados pela letra D) e modelados de Acumulação (representados pela letra A), e a maior parte das simbologias (salvo algumas adaptações para simbologias não previstas na metodologia original).

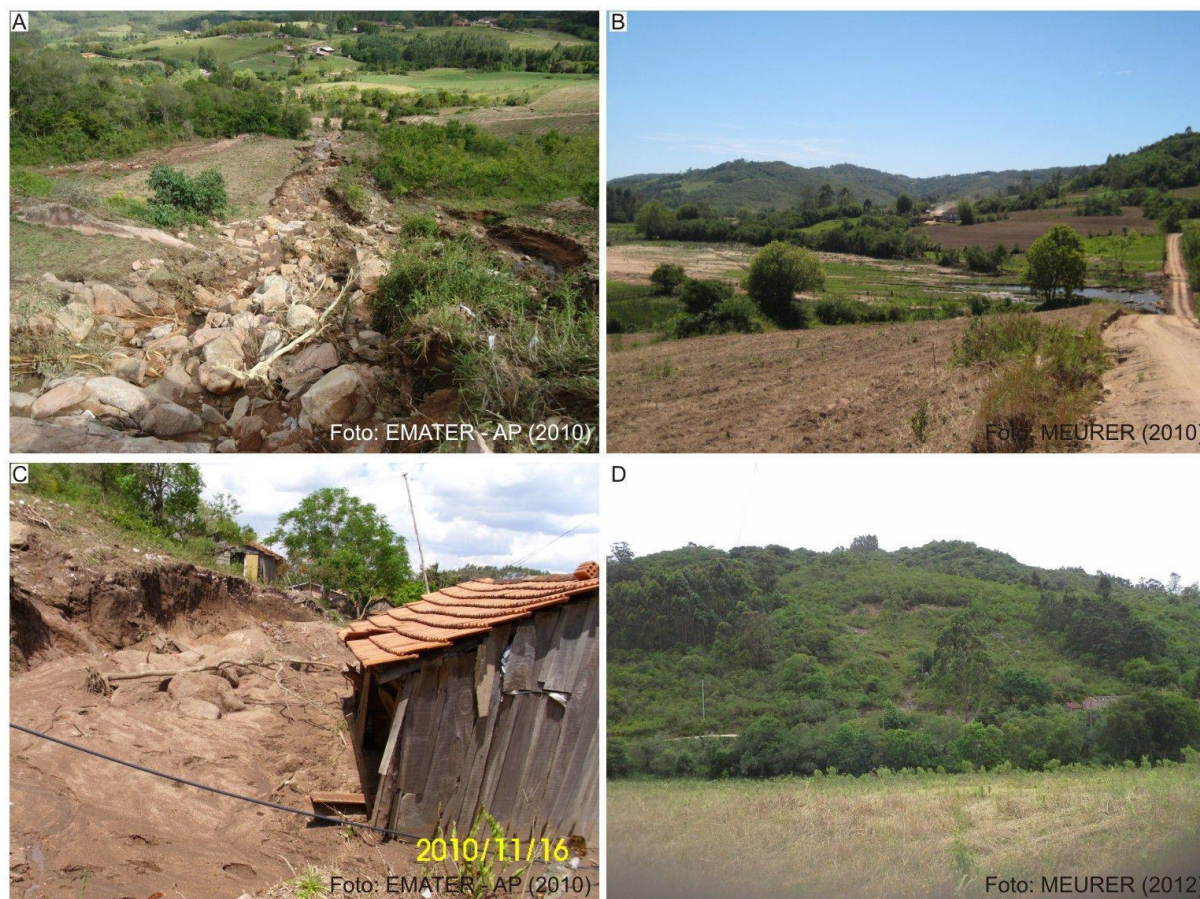
Figura 3. Alterações geomorfológicas sobre as vertentes. A) Forte erosão linear em área de lavoura, expondo os solos profundos; B) Entulhamento do médio e baixo vale do Arroio Pimenta (à esquerda); C) Rolamento de blocos e fluxo de detritos que atingiu um galpão; D) Cicatriz de movimento de massa em vertente de forte declividade.

Nos locais de declividade mais acentuada, foi possível observar a presença de sulcos e ravinas, algumas delas cortando as lavouras de fumo (Fig.3A). Em algumas vertentes, ocorreram movimentos de massa, com danos a algumas moradias, o que obrigou os moradores destas áreas a abandonarem as suas residências (Fig.3C e Fig.3D).

O material sedimentar removido pela erosão foi transportado e depositado nas áreas de menor declividade (fundos de vale) quando a água começou a reduzir a sua energia (Fig.3B).

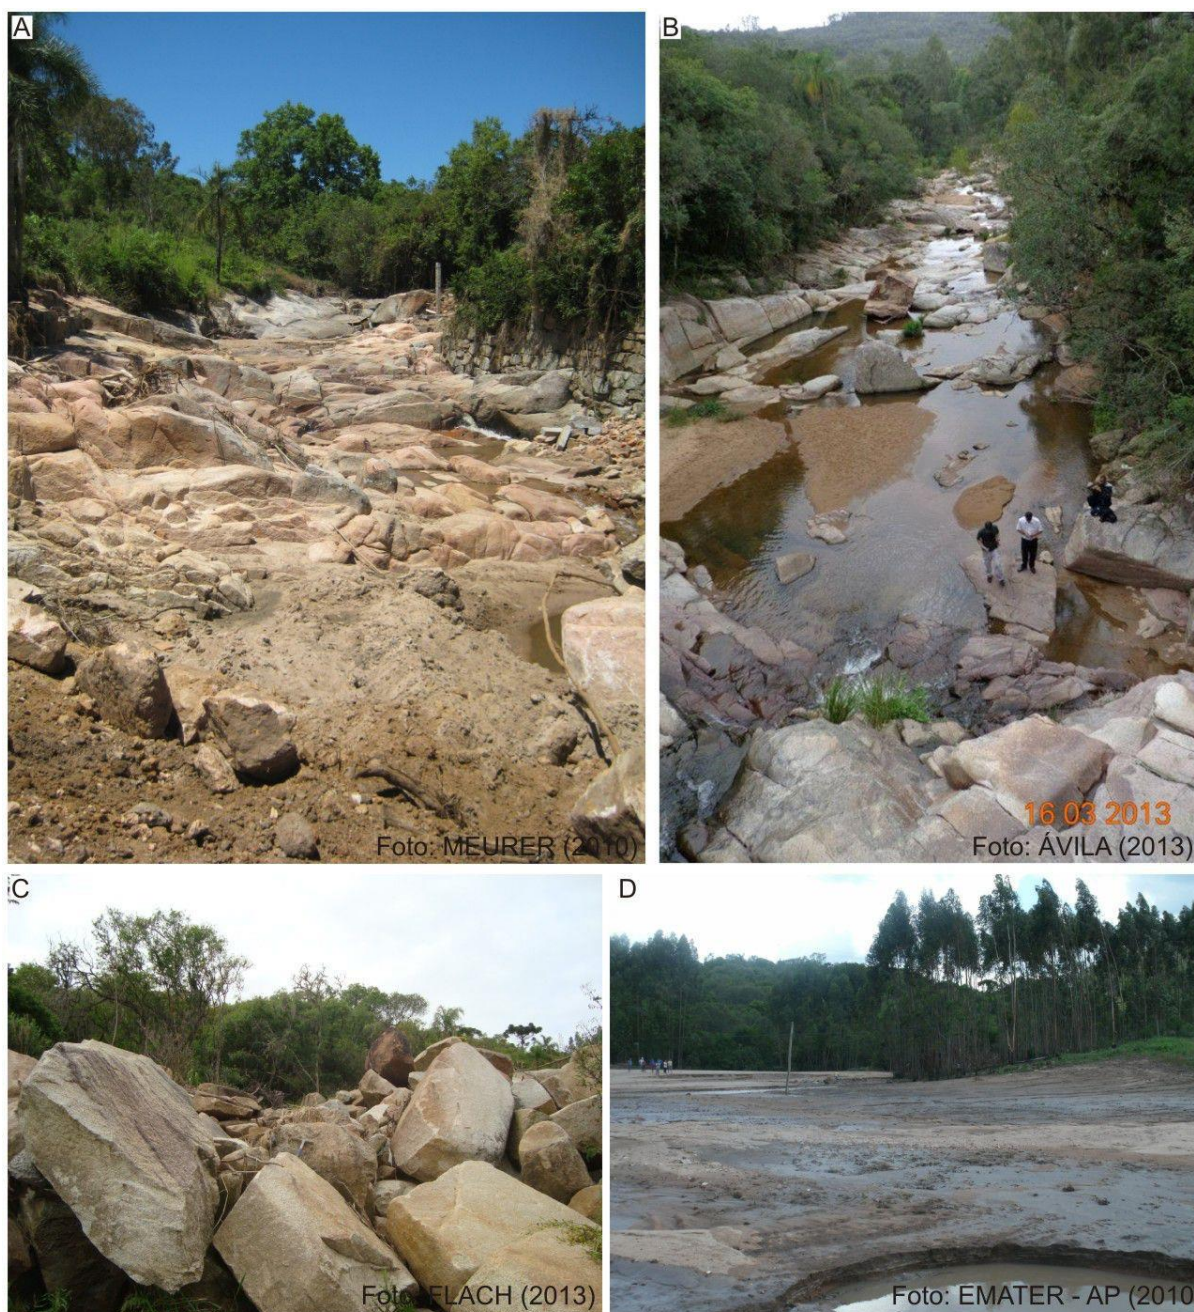
Figura 4. Alterações geomorfológicas ao longo da rede de drenagem. A) Exaustão de sedimentos, com exposição do *bed-rock*; B) Alargamento do canal fluvial; C) Deposição de matacões imbricados, resultante do intenso fluxo da enxurrada; D) Entulhamento do fundo de vale com materiais arenosos e lamosos.

Foram observadas ao longo da rede hidrográfica da bacia do Arroio Pimenta uma série transformações tais como o alargamento do leito médio em função da erosão marginal, o rebaixamento do leito em alguns trechos de canal com e exumação do embasamento devido à forte incisão vertical, a mudança da posição do leito (avulsão fluvial), o barramento de um curso d'água provocado pelo imbricamento de blocos e matacões, e o entulhamento dos canais fluviais nos trechos de menor declividade pelos sedimentos oriundos dos setores a montante (Fig.4).
