Rilievo 3D e monitoraggio strutturale per l'analisi post-sisma del complesso di S. Nicola a Tolentino (MC)

Daniele Costanzo^(a), Filiberto Chiabrando^(b), Renato Lancellotta^(a),
Andrea Lingua^(c), Antonino Quattrone^(a), Donato Sabia^(a), Antonia Spanò^(b)

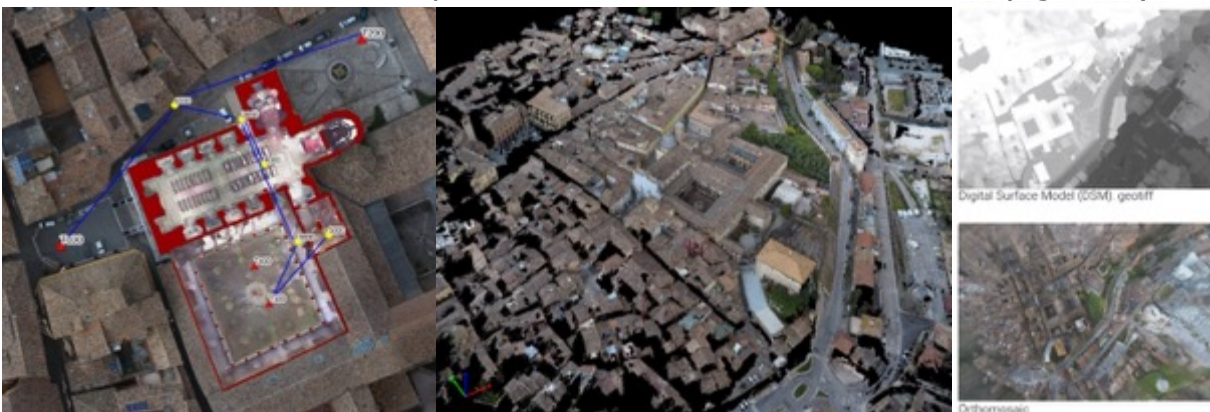
Figura 3 –Schema di una porzione della rete di inquadramento principale e secondaria integrate (sx). Nuvola di punti ricavata grazie al processo fotogrammetrico dai dati acquisiti sulla Basilica ed il suo intorno (centro). Alcuni elaborati prodotti: DSM densificato (dx alto), ortofoto (dx basso).

Seguendo l'approccio riportato in figura 2 la prima fase di acquisizione di dati di dettaglio è stata realizzata con l'utilizzo di sistemi UAV. Si è previsto di procedere con l'utilizzo di un drone commerciale a basso costo ampiamente utilizzato nelle applicazioni: il DJI Phantom 4 PRO (Anurogo et al., 2017; Chen et al., 2016). Gli schemi di volo impiegati sono quelli attualmente riconosciuti più efficaci in presenza di patrimonio costruito, cioè prevedono oltre l'acquisizione di immagini nadirali (asse della camera perpendicolare al terreno) anche l'utilizzo di immagini acquisite con l'asse di presa inclinato a circa 45° rispetto al terreno. Infine agli schemi di strisciate tradizionali, sono state integrate strisciate di immagini lungo percorsi circolari (Chiabrando et al., 2017; Aicardi et al., 2016). I ricoprimenti longitudinali e trasversali progettati sono stati elevati (> 70 %) in quanto idonei per l'impiego del processo di *SfM* (*Structure from Motion*) ed ormai di comune utilizzo per elaborazioni fotogrammetriche legate al rilievo dei Beni Culturali (Bitelli et al., 2017). Tutto ciò ha consentito una buona documentazione delle strutture sia in planimetria che in elevato, secondo la pianificazione del rilievo collaudata (figura 3).

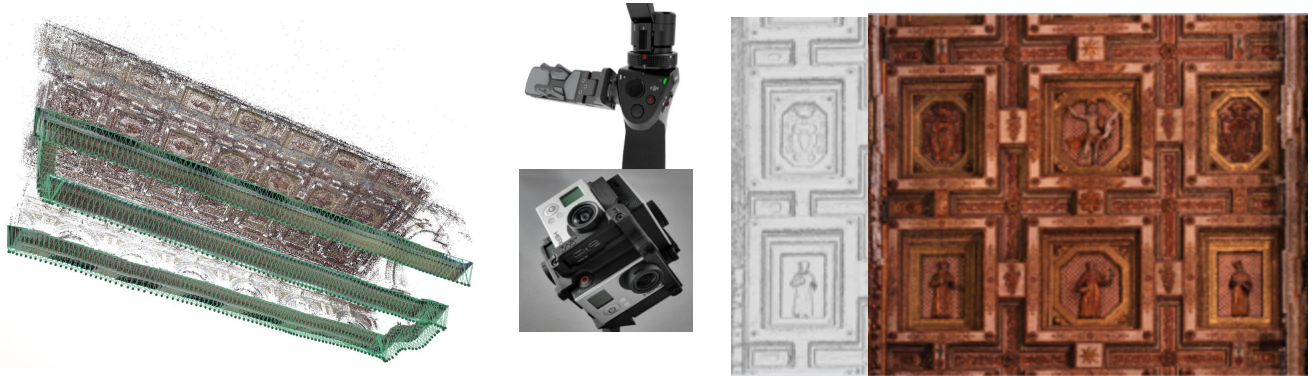
Figura 4 - Immagini orientate del soffitto a lacunari lignei settecentesco della Basilica di San Nicola acquisite con DJI Osmo e vista del modello 3D shaded e texturizzato (dx). Al centro (in alto) DJI OSMO e (in basso) Ring GOPRO (Kolor) utilizzato per l'acquisizione di immagini e video 360° per la realizzazione di prodotti 3D.

La fase successiva è relativa alle acquisizioni terrestri, che sono state condotte con strumentazione ormai di comune utilizzo per i rilievi 3D del patrimonio costruito, quali laser scanner terrestre e fotogrammetria close-range, sperimentando nuovi sensori *low-cost* per l'acquisizione video/immagini non convenzionali. Ad esempio il ring della GOPRO, che consente di realizzare video 360° oppure *steadycam* stabilizzate quale l'OSMO della DJI (figura 4) dalle cui immagini e video sono stati estratti, mediante i consueti metodi di fotogrammetria basata su algoritmi SfM, prodotti utili alla documentazione metrica degli oggetti acquisti (figura 5). (Calantropio et al., 2017)

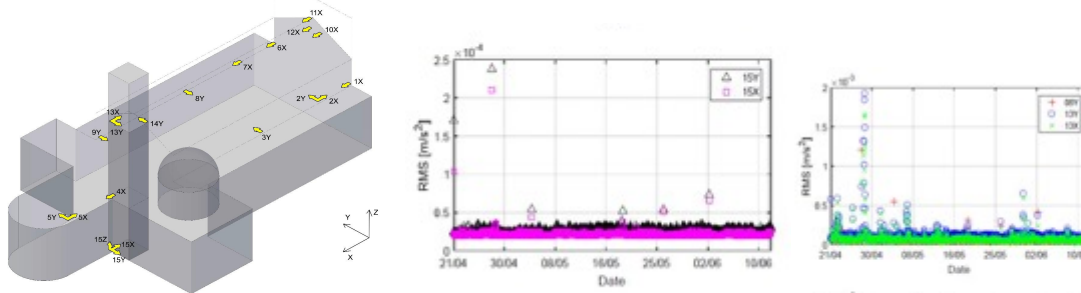
Figura 7 A sinistra lo schema del sistema di monitoraggio. Posizione dei sensori accelerometrici (in giallo) e delle termocoppie (in rosso). A destra l'analisi dei dati monitorati. Valore efficace valutato con cadenza oraria sui segnali registrati sulla struttura (centro) e alla base (dx).

monoassiali capacitivi, di cui 17 installati sulle strutture portanti lungo gli assi principali della Basilica e 3 alla base della torre campanaria, assunti come terna accelerometrica di riferimento al suolo. In Figura 7 si riportano le posizioni e i versi di misura dei sensori accelerometrici. Il sistema è completato da tre termocoppie per la misura delle temperature interne, nella navata e nel sottotetto, ed esterna. Il sistema installato non è invasivo e potrà rimanere in funzione sia durante gli interventi sulla struttura che durante il normale utilizzo della stessa. Lo scopo principale è quello di acquisire il comportamento dinamico globale e dei macroelementi principali costituenti il corpo centrale della Basilica (facciata, navata, abside, torre campanaria), danneggiati durante la sequenza sismica, in modo da valutare l'attivazione o l'evoluzione dei meccanismi di danno individuati (Sabia et al., 2017).

I dati acquisiti in continuo permettono di individuare intervalli temporali in cui la risposta del sistema si discosta da un andamento assumibile come normale. La Figura 7 riporta inoltre la risposta efficace (RMS) delle accelerazioni acquisite nelle prime nove settimane sia sulla struttura che alla base. L'andamento mette in evidenza la risposta ad eventi puntuali, corrispondenti ad esempio agli eventi sismici del 27/04 aventi magnitudo 4 ed epicentri a Visso (MC). Il valore efficace delle risposte risulta essere un parametro sintetico efficace per controllare la risposta della struttura nel tempo e individuare delle soglie di riferimento. La realizzazione di modelli numerici opportunamente corretti sulla base dei dati sperimentali potrà consentire la definizione di opportune soglie di riferimento in funzione della risposta misurata (Sabia et al., 2015). La rappresentazione nel dominio tempo/frequenza permette di seguire l'evoluzione nel tempo delle frequenze naturali dei principali modi di vibrare.
