## Processos hidrológicos na bacia hidrográfica do Córrego Zerede em Timóteo - MG

Hydrological processes in the Zerede Creek watershed in Timóteo - MG state

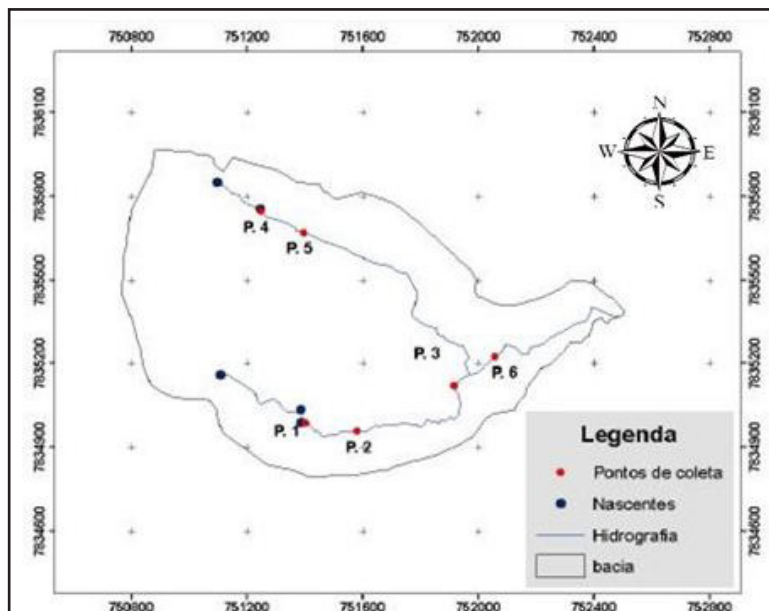
**Figura 1 – Localização dos pontos de coleta de água ao longo dos cursos d’água na Bacia do Córrego Zerede, em Timóteo-MG, no período entre maio de 2006 e abril de 2007.**

Os Pontos 1 e 2 recebem água de duas nascentes, representando a sub-bacia B, sendo que o ponto 2 recebe grande volume de água de um canal intermitente. O Ponto 3 recebe a água das duas sub-bacias, sendo esse tipo de localização de ponto de coleta também usada por Santos *et al.* (2007). O Ponto 4 localiza-se na subbacia A e está logo abaixo da sede e do açude que é utilizada por algumas aves aquáticas. O Ponto 5 está próximo das três nascentes da sub-bacia A, recebendo água das três. Os pontos 3 e 4 são diretamente afetados pela influência direta das alterações que ocorreram na microbacia.

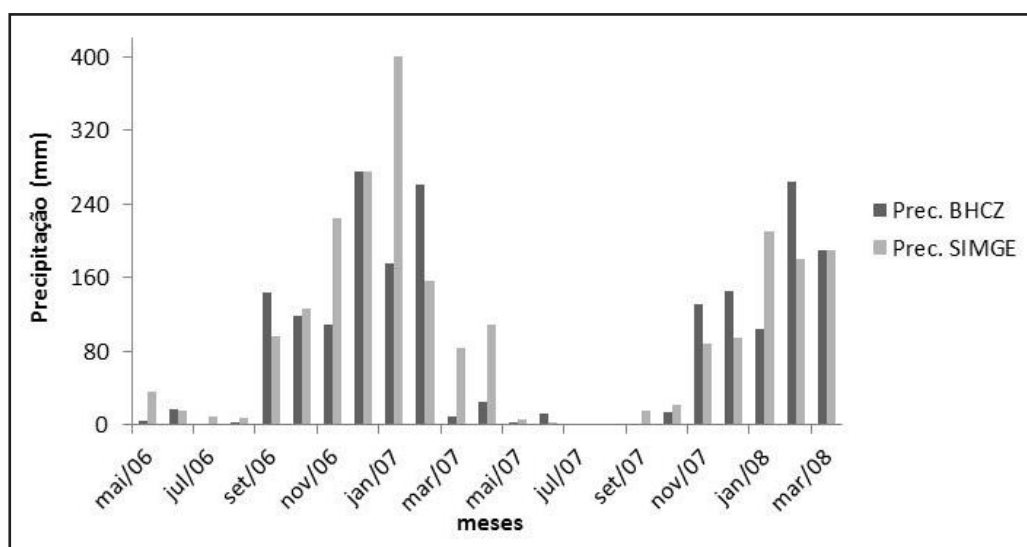
**Figura 2 – Precipitação pelo pluviômetro instalado na Bacia Hidrográfica do Córrego Zerede e pelos dados do SIMGE no período de maio de 2006 a março de 2008.**

A precipitação ocorrida no período estudado tornou evidente a divisão entre a estação de estiagem e estação chuvosa, em que os máximos valores estão entre setembro e fevereiro e os mínimos entre maio a agosto. O primeiro e o segundo anos hidrológicos apresentaram, respectivamente, um total de 1.139,2 e 917 mm de precipitação, resultados abaixo da média para o local (1.300 a 1.500 mm).

Comparando os dados observados na microbacia com os dados observados em Ipatinga-MG, em que está localizada uma estação meteorológica mais próxima e credenciada pelo Sistema de Meteorologia e Recursos Hídricos do Estado de Minas Gerais (SIMGE) (Figura 2), percebe-se a diferença total de 397,5 mm, o que pode ter sido causada pela diferença de localização, principalmente quando ocorrem chuvas convectivas, pois estas possuem distribuições irregulares, mesmo considerando pequenas áreas.

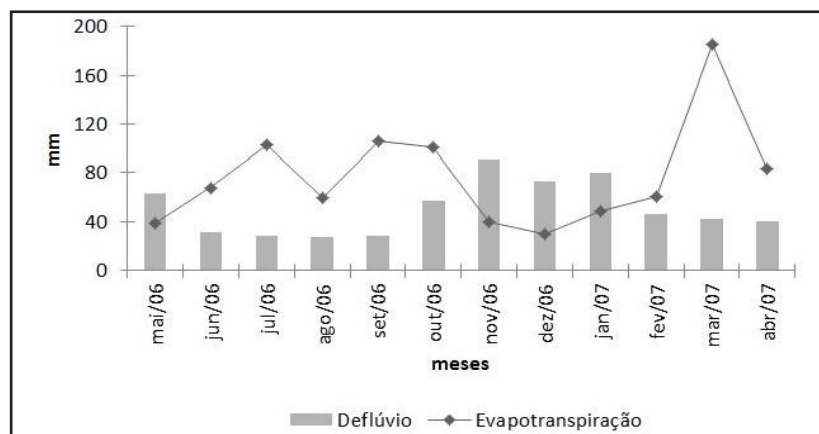
**Figura 3 – Deflúvio e evapotranspiração na Bacia Hidrográfica do Córrego Zerede entre maio de 2006 a abril de 2007.**

Analisando o deflúvio e a evapotranspiração (Figura 3), percebe-se que a maior contribuição para saída de água da microbacia é devida à evapotranspiração, com exceção dos meses de novembro, dezembro e janeiro (2006/2007). Tal situação sugere que o acontecimento se deva ao aumento da umidade relativa do ar pela elevada precipitação destes meses, ocasionando uma diminuição da transpiração foliar além da maior contribuição dos escoamentos para o deflúvio.

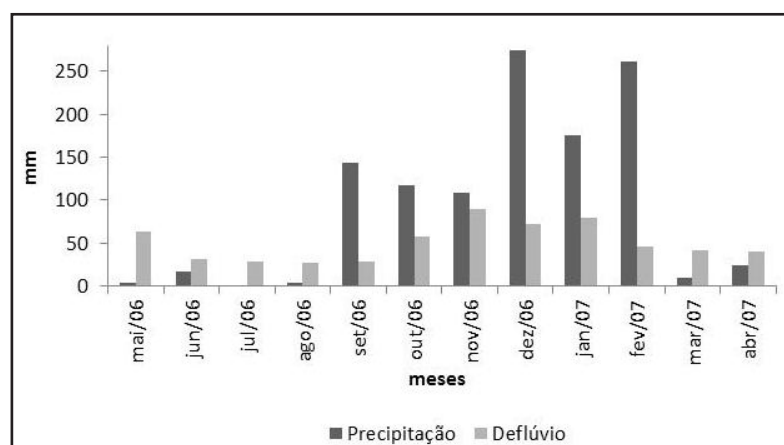
**Figura 4 – Precipitação e deflúvio na Bacia Hidrográfica do Córrego Zerede entre maio de 2006 a abril de 2007.**

Ao comparar a precipitação com o deflúvio (Figura 4), observa-se que a vazão responde às chuvas ocorridas, elevando consideravelmente o deflúvio, sendo a relação porcentual entre precipitação e deflúvio de 53,3%. Valores próximos a 30% foram encontrados em trabalhos realizados por Booth & Hewlett (1982) e Leopoldo *et al.* (1992) e valor de 10,2% por Cardoso *et al.* (2006). O valor elevado revela que, apesar de boa parte do local estar coberta por florestas, que favorece os processos de infiltração, a microbacia possui elevado escoamento superficial, provavelmente devido às características morfométricas da bacia, notadamente a elevada variação da altitude e o acentuado comprimento e declive das vertentes da bacia. No entanto, percebe-se também que embora exista uma grande diferença entre a vazão máxima e a mínima, ainda assim a vazão mínima é constante na época de estiagem, fornecida pelas cinco nascentes existentes na microbacia hidrográfica. Além disso, a relação entre a precipitação e a vazão não se levou em consideração a precipitação efetiva já que a cobertura florestal pode interferir nesta relação conforme observaram Oliveira Júnior & Dias (2005).
