Revista Eletrônica em Gestão, Educação e Tecnologia Ambiental - REGET

Análise e caracterização da bacia hidrográfica do córrego Fátima localizado no município de Frederico Westphalen-RS

Analysis and characterization of Fátima watershed located in the city of Frederico Westphalen-rs

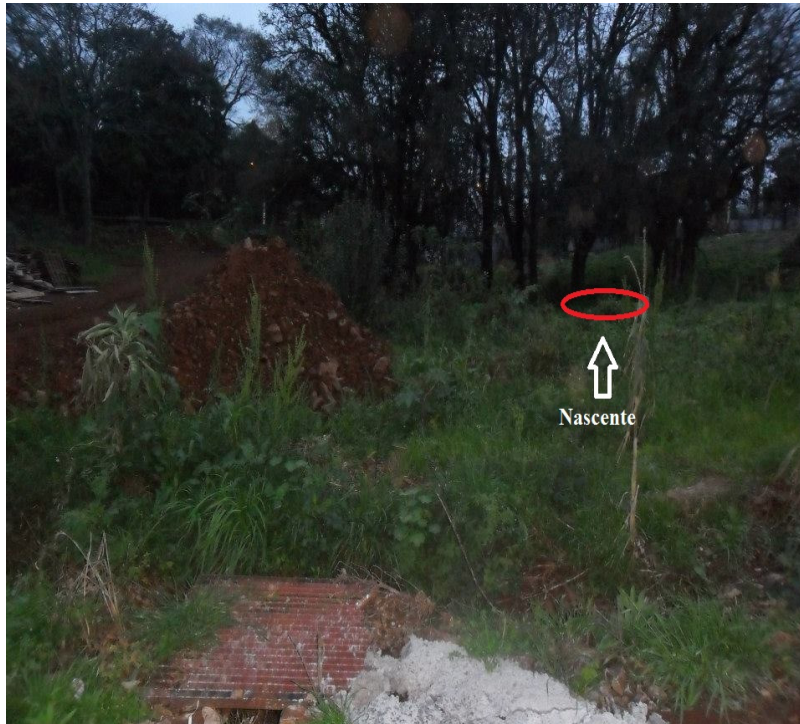
Figura 3: Nascente 1.
Fonte: Autor

A nascente 1, localizada na Rua Boa Esperança, é de fluxo intermitente. Encontra-se praticamente abandonada, com resíduos de construção civil e pouca vegetação (figura 3).

Uma ação degradante nos trechos mencionados é a impermeabilização do solo, pela falta de vegetação nas margens, elevando o volume do escoamento superficial, assim, a capacidade de suporte do córrego tornou-se pequena, levando a atual situação da erosão. Desta forma, propõem-se o reflorestamento das margens com o plantio de mudas de espécies nativas e frutíferas para recompor a paisagem original e resgatar a fauna do local.

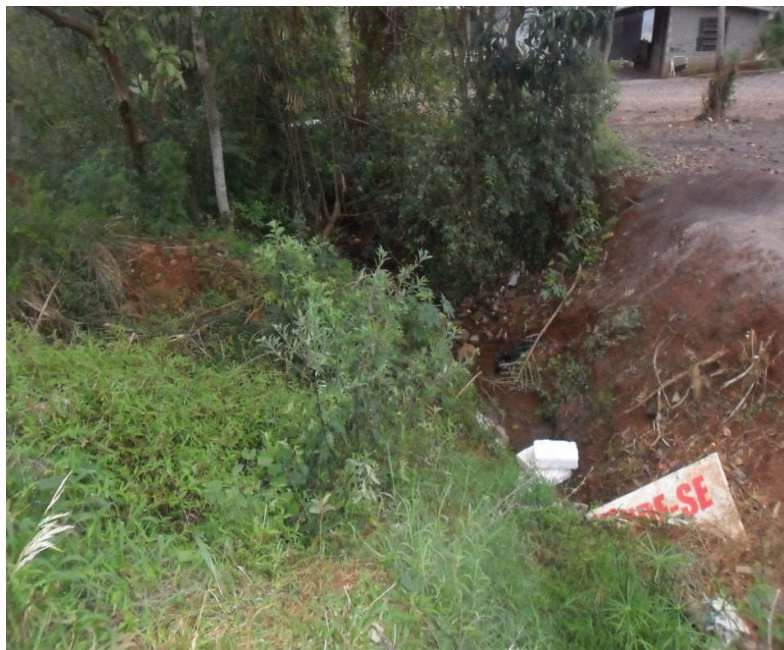
Figura 4: Disposição de resíduos.
Fonte: Autor.

No decorrer do curso d'água, observa-se disposição de resíduos domiciliares, de construção civil, incluindo materiais de difícil degradação como: sacos e copos plásticos, latas de alumínio, isopor, entre outros (Figura 4).

Outra medida importante a ser tomada é a conscientização da população local bem como da gestão pública, para o recolhimento dos resíduos que já estão dispostos no local e prevenção de futuras ações poluidoras.

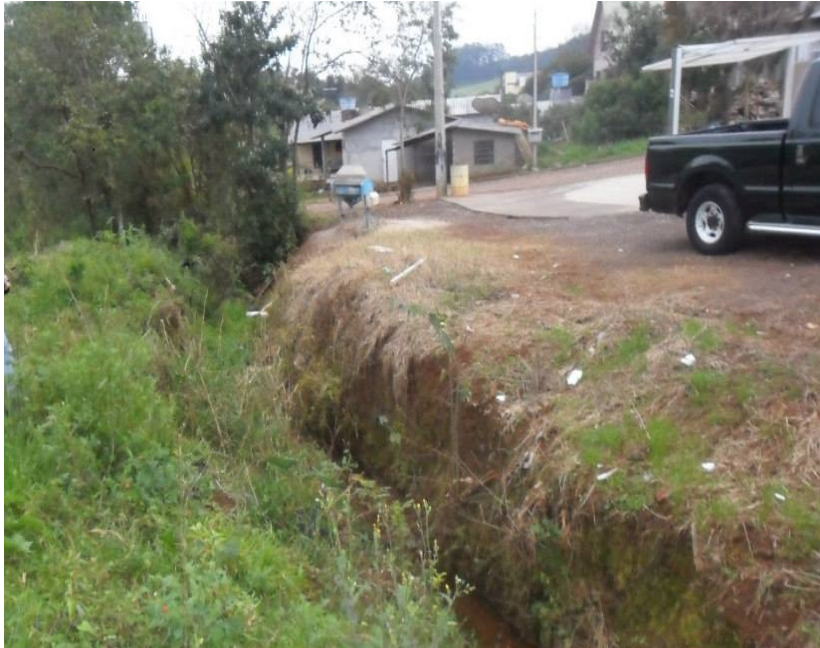
Figura 5: Moradias em locais inadequados.
Fonte: Autor.

Além disso, observou-se que a área apresenta problemas como o solo descoberto, falta de vegetação marginal onde há residências nas proximidades do local (Figura 5), o que não está de acordo com as conformidades da lei. Segundo o Novo Código Florestal – Lei nº 12.651, de 25 de maio de 2012:

Art. 4º Considera-se Área de Preservação Permanente, em zonas rurais ou urbanas, para os efeitos desta Lei:

I - as faixas marginais de qualquer curso d'água natural, desde a borda da calha do leito regular, em largura mínima de:

a) 30 (trinta) metros, para os cursos d'água de menos de 10 (dez) metros de largura [...].

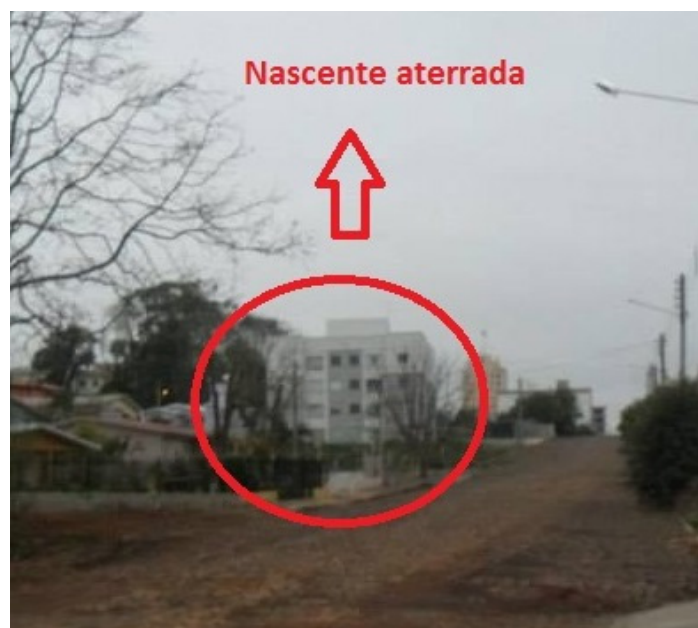
Figura 6: Nascente 2.
Fonte: Autor.

IV - as áreas no entorno das nascentes e dos olhos d'água, qualquer que seja a sua situação topográfica, no raio mínimo de 50 (cinquenta) metros [...].

A nascente 2, localizada rua Brasília encontra-se aterrada, com a construção de um edifício sob a mesma (Figura 6) .

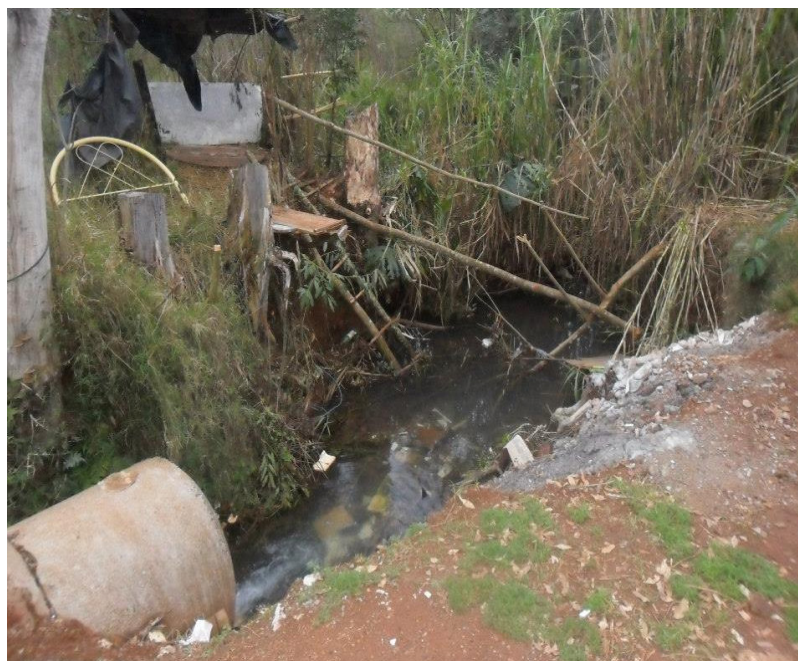
Figura 8: Desembocadura do curso d'água.
Fonte: Autor.

Após o encontro dos cursos d'água, os mesmos são canalizados em uma tubulação e desaguam em um único duto com aproximadamente 70 cm de diâmetro (Figura 8). Os pequenos córregos que se formam com as nascentes, principalmente em dias chuvosos, carregam o lixo espalhado pela região acumulando em alguns pontos. Também sobre esses córregos perceberam-se alguns pontos onde a erosão pela água era bem acentuada e formavam “valetas” de quase um metro de altura, esta erosão ocorre pela falta da cobertura vegetal.

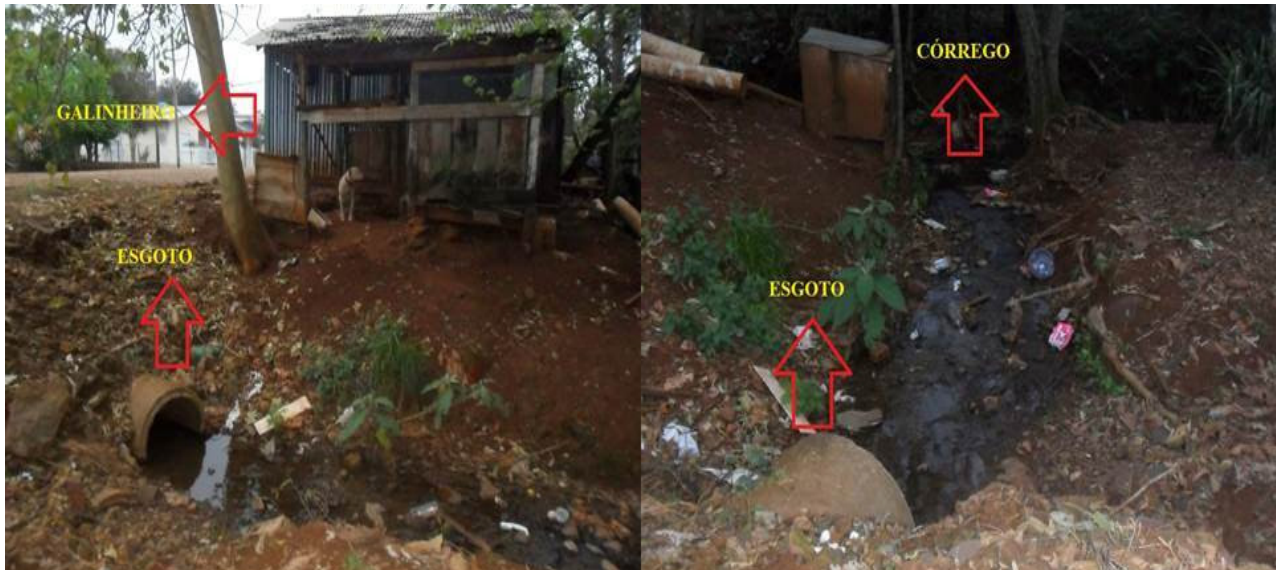
Figura 9: Poluição do curso d'água.

Alguns fatores relacionados às habitações que contribuem para aumentar a degradação do córrego são as condições precárias de rede de esgotos e sistema de drenagem no local, aliado também com a falta de conscientização ambiental por parte dos moradores, que ao longo do canal do córrego promovem o lançamento indiscriminado de efluentes domésticos no entorno e na água do córrego (ASSUNÇÃO, 2002).

Na sequência este duto junto com a drenagem superficial é desaguado em um pequeno córrego, onde pode-se observar descaso por parte da população, muita disposição de resíduos no local, criação de animais próximo ao curso d'água, com lançamento direto de dejetos no mesmo. Mais a frente, encontrou-se tubulações de esgoto residencial, também despejados no mesmo, conforme a figura 9 a seguir.

Desta forma, as medidas a serem tomadas durante o processo de proteção, consistem no isolamento da área de forma a impedir a entrada de pessoas não autorizadas nas áreas em recuperação e também de animais, que no local podem continuar o processo de degradação.
