Caracterização arquitectónica e construtiva do património edificado do núcleo urbano antigo do Seixal

Architectonic and constructive characterisation of the old urban centre of Seixal, Portugal

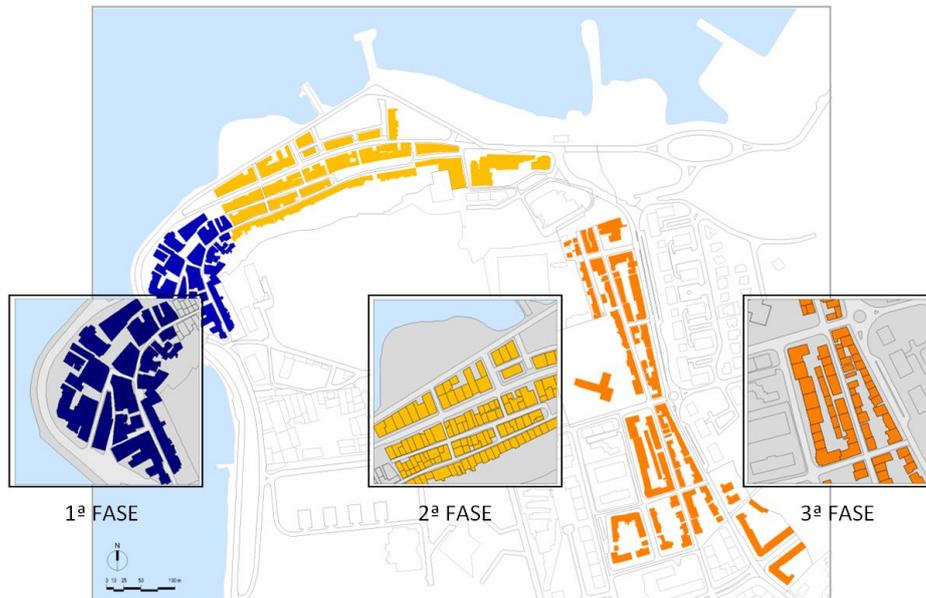
Figura 2. Evolução do núcleo urbano antigo do Seixal.

de expansão. O mais antigo diz respeito à malha urbana original que, como em muitas outras cidades portuguesas, se desenvolveu provavelmente em torno de uma construção religiosa, a igreja, e que actualmente corresponde à zona mais labiríntica do núcleo antigo. Numa segunda fase deu-se a expansão ao longo do rio, no sentido nascente e, por fim, já no século XX, a malha urbana flectiu para o interior [3]. Assim se formou a frente ribeirinha, correspondente às duas primeiras fases, e o Bairro Novo, correspondente à terceira fase construtiva (Figura 2).

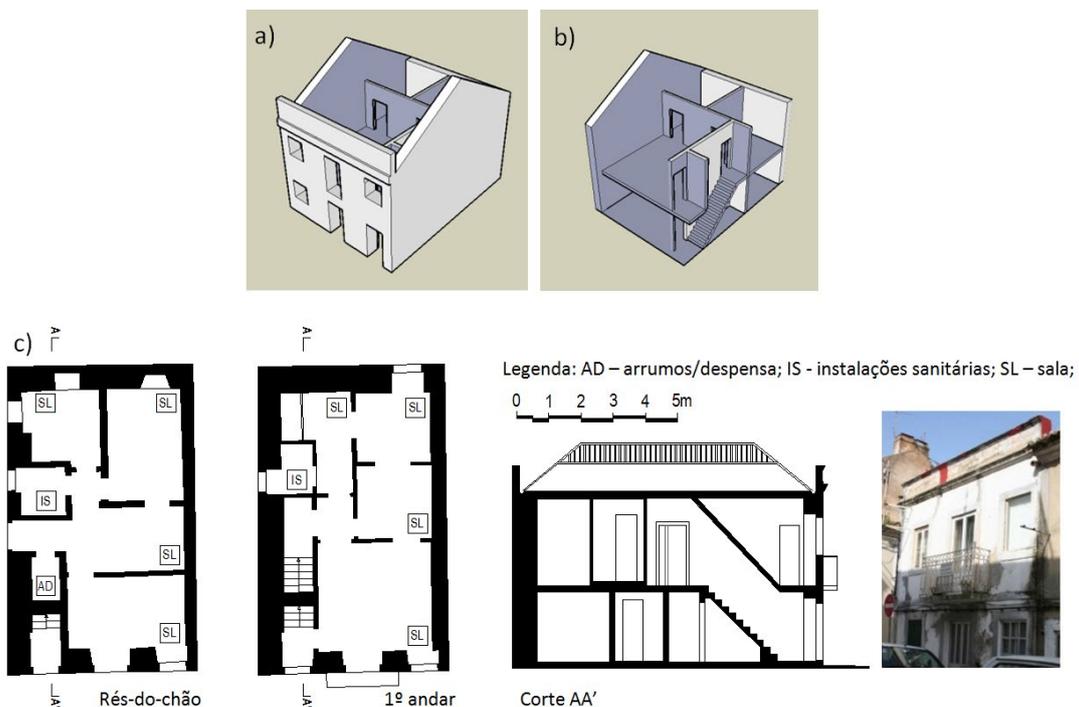
Figura 3. Edifícios de frente estreita: a) e b) modelo tridimensional; c) levantamento de um exemplo.

No que diz respeito à organização interior, no modelo mais simples, estes edifícios apresentam três divisões por piso (Figuras 3a e 3b). A entrada é feita directamente para a sala, de área maior e voltada para a rua, e a partir daí acede-se à cozinha e ao quarto, espaços de tamanho semelhante que progressivamente se foram diferenciando

por elementos específicos como a chaminé ou a de pia de despejos. A planta no piso superior segue a mesma ordem. A sala é pois um compartimento privilegiado, em comunicação com os outros espaços da casa, com varanda e janela de sacada para a rua e a vida pública, numa procura de urbanidade. Os restantes compartimentos, de cariz mais utilitário ou privado, direccionam-se para os logradouros e para a fachada posterior. Lotes com maior profundidade possibilitam o aumento de compartimentos internos (Figura 3c).

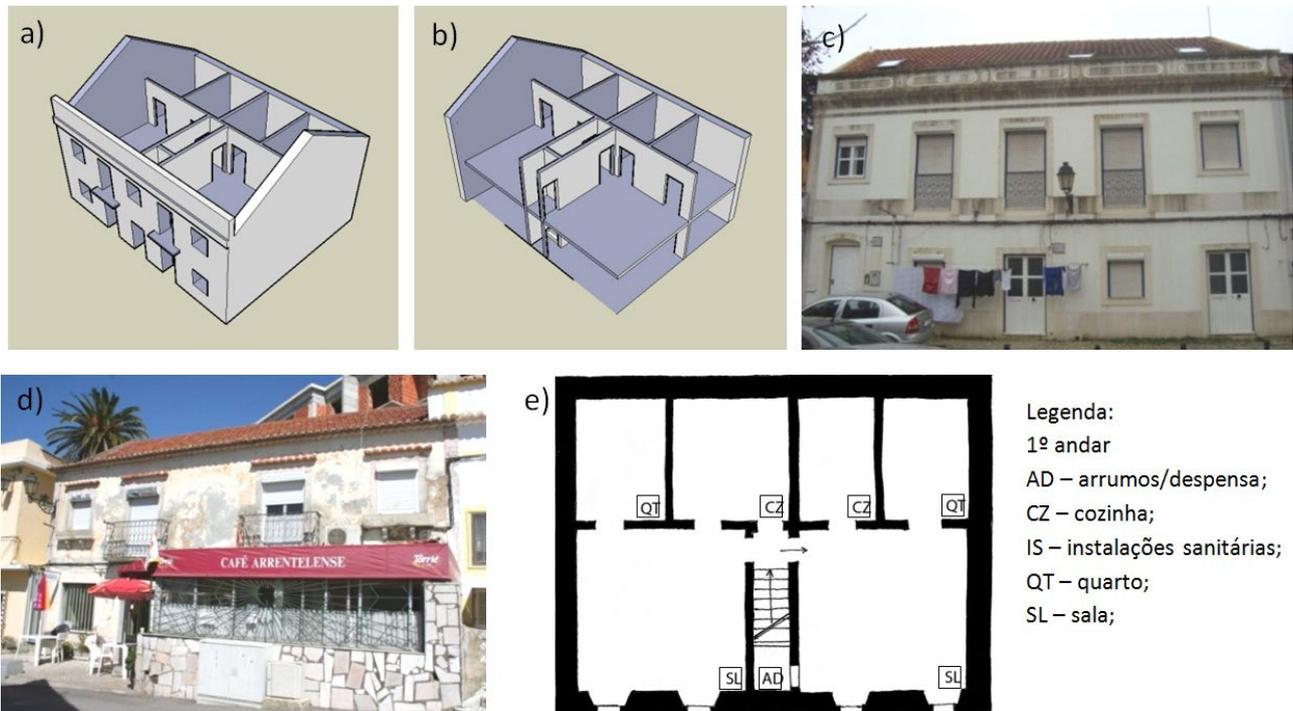
Figura 4. Edifícios de frente larga: a) e b) modelo tridimensional c) vista exterior de um exemplo; d) vista exterior; e) planta de um exemplo de edifício de frente larga.

Os edifícios de frente larga são geralmente edifícios multifamiliares, com largura de lote superior a 8 m, dois pisos, dois fogos por piso e distribuição central (Figuras 4a e 4b). No exterior, os alçados apresentam normalmente sequências de cinco vãos alinhados verticalmente (Figura 4c). Ao nível do piso térreo, a abertura central é a porta que serve as escadas de distribuição, havendo a registar mais duas portas na fachada que dão acesso directo aos fogos do rés-do-chão. No 1.º piso, alternam-se janelas de peito com janelas de sacada, sendo também frequentes os casos em que o módulo central não possui aberturas.

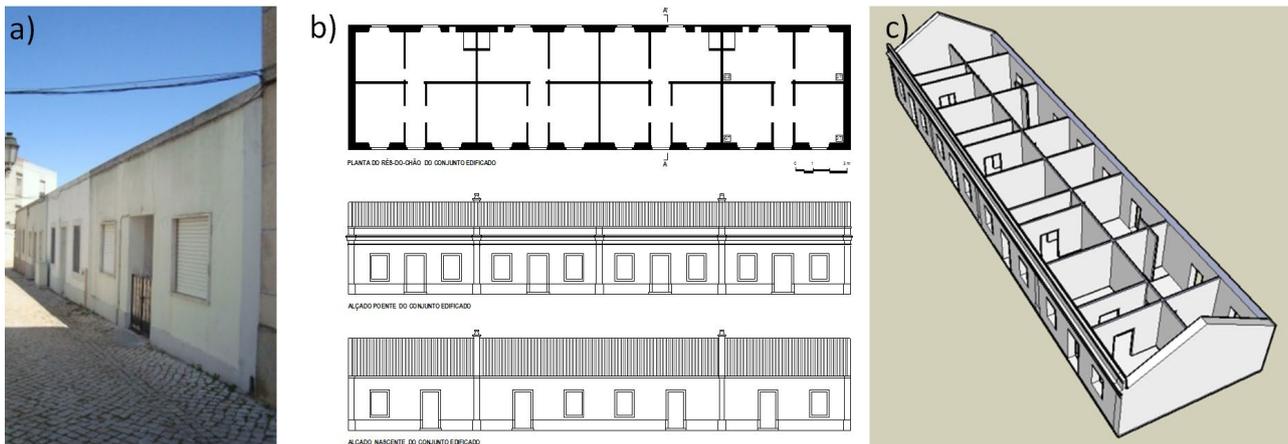
Figura 5. Edifício em banda térreo: a) vista exterior; b) projecto original; c) modelo tridimensional.

Os edifícios em banda são reconhecidos visualmente através da sua comprida fachada e do telhado de remates (beiral ou platibanda) contínuos (Figuras 5a, 5b e 5c). A imagem exterior apresenta aberturas regulares e alinhadas, dispostas consoante o interior. Neste tipo de edifícios, o correcto travamento entre as paredes meeiras, pouco espessas, e as paredes definidoras da envolvente exterior do edificado, é fundamental para garantir o correcto funcionamento do conjunto, nomeadamente no que toca a acções horizontais.

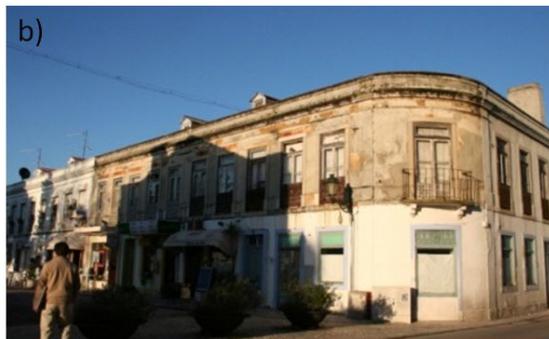
Figura 6. Edifício em banda de dois pisos: a) levantamento geométrico; b) vista exterior.

Na Praça Mártires da Liberdade surgem alguns exemplos de edifícios mais nobres, construídos com base nos princípios do edificado em banda (Figuras 6a e 6b). Mais recente, esta construção de dois pisos apresenta um pé-direito mais elevado, espaços mais amplos, pequeno corredor e paredes separadoras entre fogos constituídas por unidades de tijolo cerâmico perfurado. A distribuição é igualmente de esquerdo/direito, desta feita apoiada em escadas de dois lanços iluminadas por uma clarabóia. O desvão é útil e acessível a partir do interior dos fogos, assumido como mais uma divisão de cada habitação. No exterior, a fachada rematada por platibanda é de carácter menos encerrado: enquanto nos exemplos anteriores ao nível do primeiro andar existiam janelas de peito, aqui as janelas são maioritariamente de sacada.

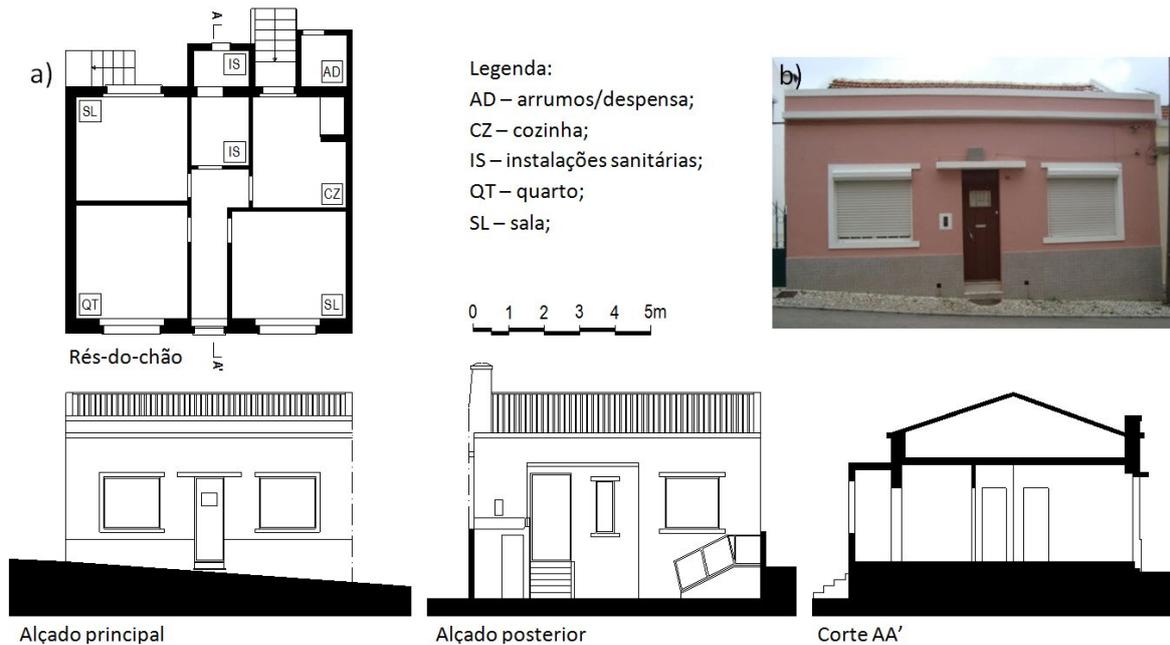
Figura 7. Edifício térreo do Bairro Novo: a) levantamento geométrico; b) vista exterior.

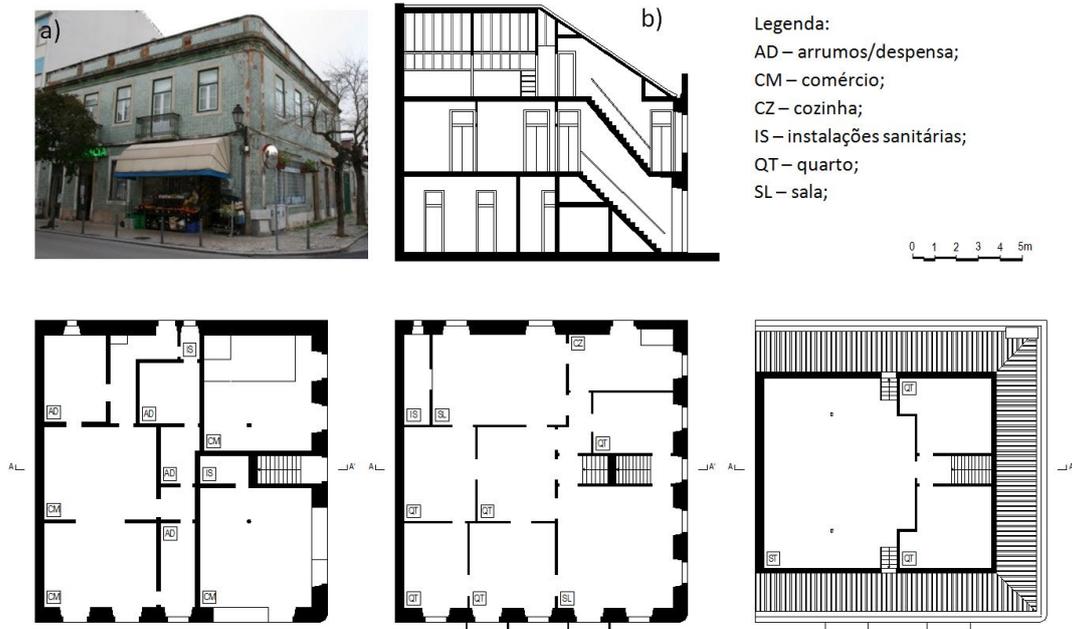
Figura 8. Farmácia Soromenho: a) vista do exterior; b) levantamento geométrico.

O exemplo por excelência deste tipo de construção é o edifício da Farmácia Soromenho (Figuras 8a e 8b), na Rua Paiva Coelho, uma habitação unifamiliar no piso superior com ocupação comercial no piso térreo, apresentando grande número de compartimentos amplos. No interior, os

aspectos decorativos são bastante trabalhados sob a forma de estuques e fingidos. O edifício apresenta platibanda e cunhal arredondado, sendo revestido a azulejo.

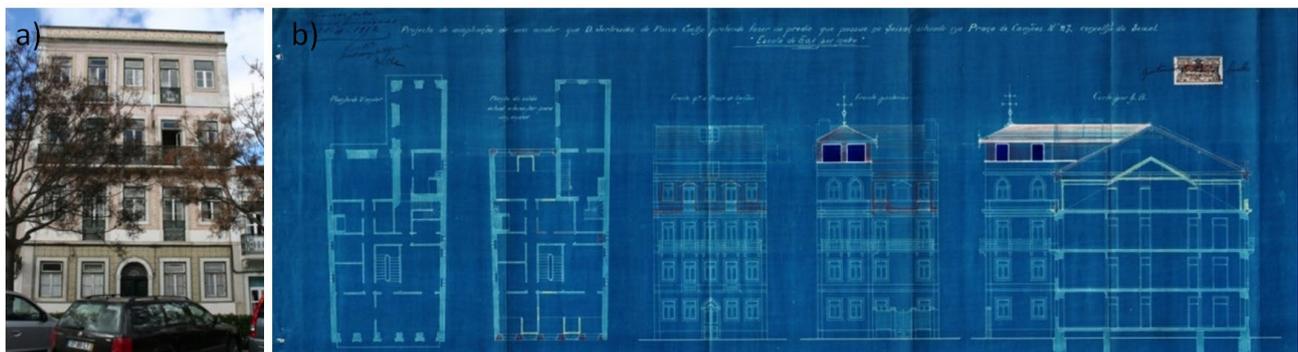
Figura 9. Antiga escola feminina: a) vista exterior; b) projecto de 1912 (imagem cedida pelo Arquivo Municipal do Seixal).

O edifício da antiga escola feminina, na Praça Luiz de Camões (Figuras 9a e 9b), é outro dos casos singulares, associando a nobreza à ocupação que mais tarde viria a ter. Destacando-se como um dos edifícios mais altos da praça, possui no último piso um miradouro sobre o rio. Apresenta um elevado número de compartimentos, detalhes de acabamento elaborados e pormenores construtivos de grande qualidade, de que é exemplo a caixa-de-ar que ventila todo o soalho do rés-do-chão.

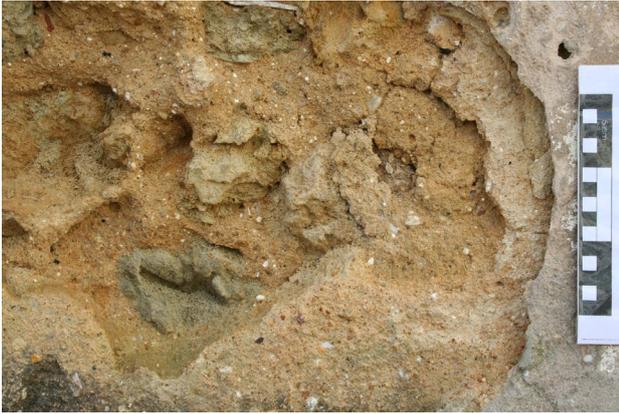
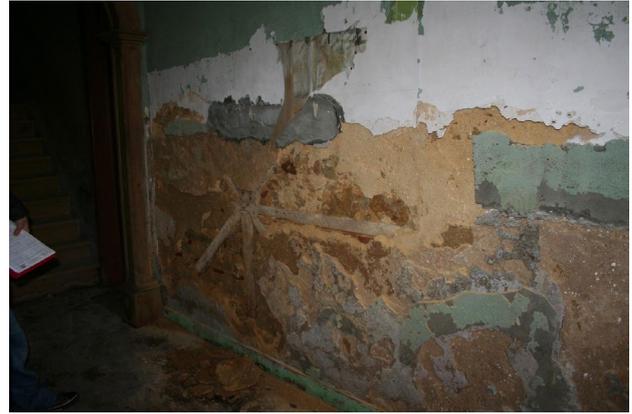
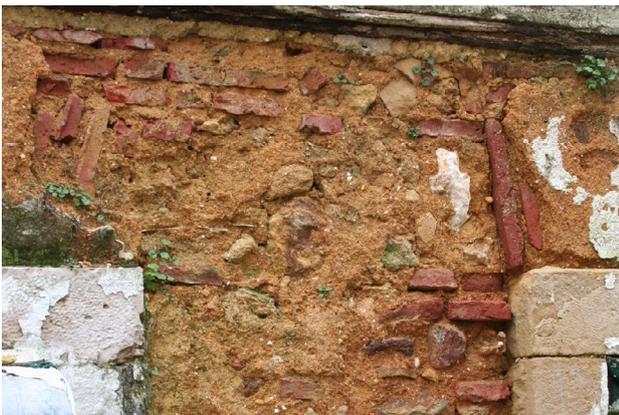
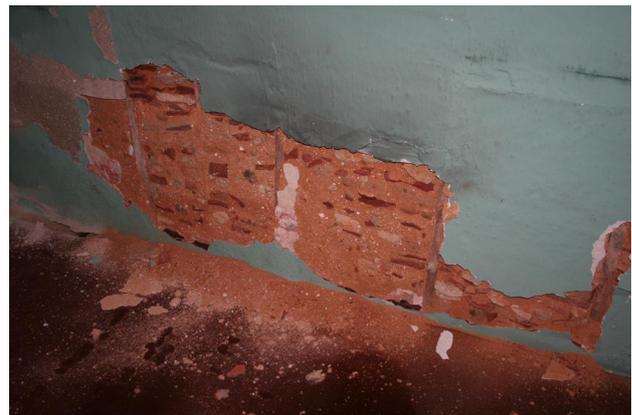
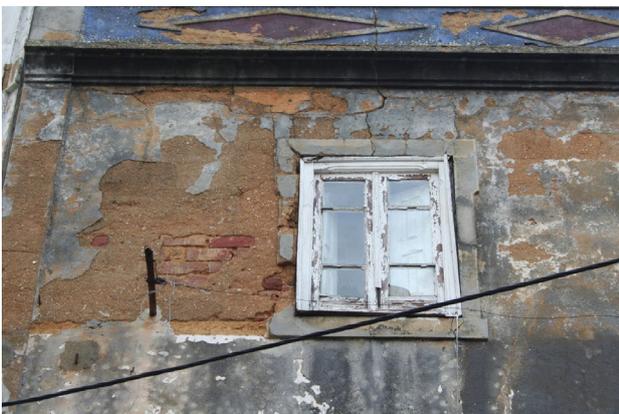
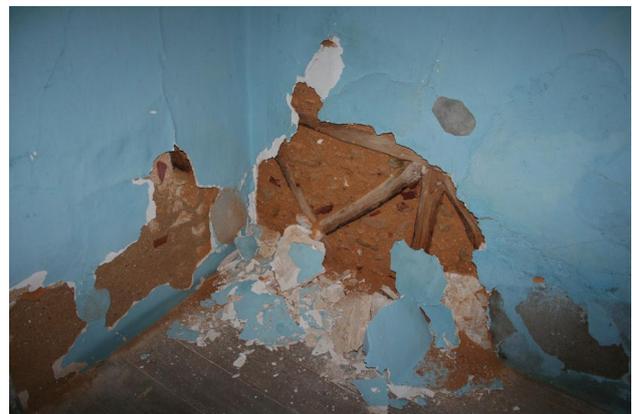
Figura 10. Tipologias de alvenaria presentes no núcleo urbano antigo do Seixal.

Figura 11. Paredes de alvenaria com estrutura de madeira embecida.

Na sua maioria, as paredes de alvenarias são constituídas por fragmentos de pedra calcária de dimensões assimétricas, aplicados de forma aleatória e ligados por argamassas de cal, areia e terra. Mecanicamente, esta pedra apresenta-se frágil e pouco compacta, desagregando com facilidade. Era comum a aplicação de outros materiais – fragmentos de quartzo, seixos e cacos cerâmicos (tijolos e telhas) – com o objectivo de “dar corpo” e preencher os vazios deixados entre os elementos de maior dimensão.

Para além das alvenarias ordinárias de pedra irregular já descritas, foram ainda identificadas no núcleo urbano antigo do Seixal vários casos de paredes de frontal e alvenarias de tijolo simples, estas últimas utilizadas maioritariamente em intervenções de ampliação em altura dos edifícios, tirando partido da maior leveza deste material. A Figura 10 ilustra as tipologias de alvenaria mais comumente observadas no decurso das acções de inspecção realizadas.

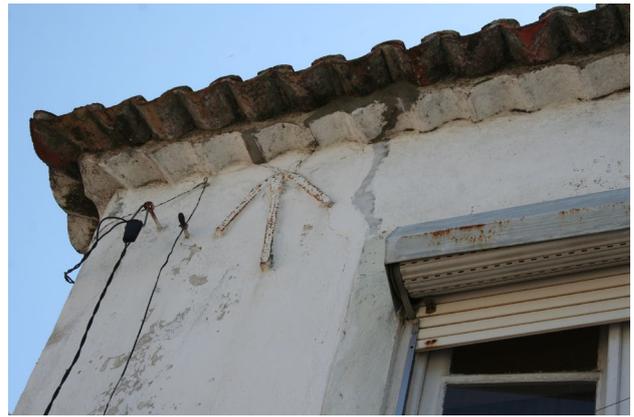
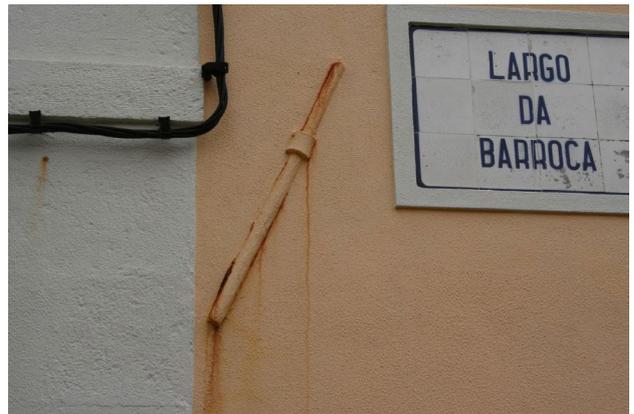
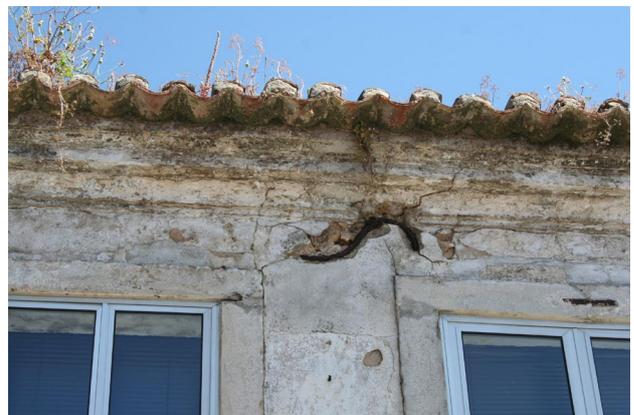
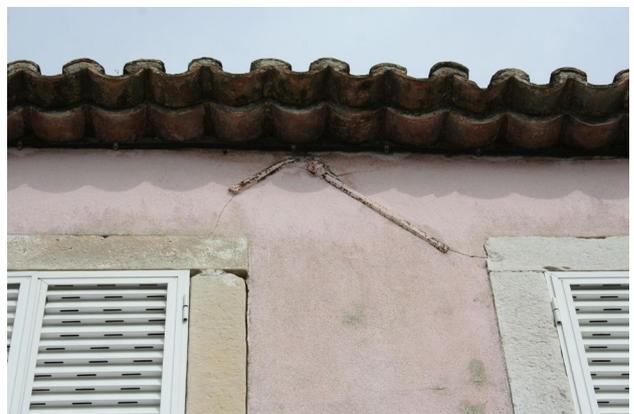
Figura 12. Exemplos da aplicação de tirantes em edifícios do núcleo urbano antigo do Seixal.

funcionamento dos edifícios antigos de alvenaria, uma vez que é este travamento que garante a resistência e a estabilidade de todo o conjunto. Uma solução corrente entre os edifícios do núcleo urbano antigo do Seixal consiste na aplicação de tirantes em ferro forjado que garantem a ligação entre paredes ortogonais e/ou entre paredes opostas. Estes elementos eram normalmente aplicados ao nível dos pavimentos e da cobertura, observando-se ainda soluções de aplicação de tirantes como medida de reforço pós-construção. A Figura 12 ilustra algumas das tipologias de tirantes mais comuns no núcleo urbano antigo do Seixal (em forma de “pé de galinha”, “T”, “S” e “L”).

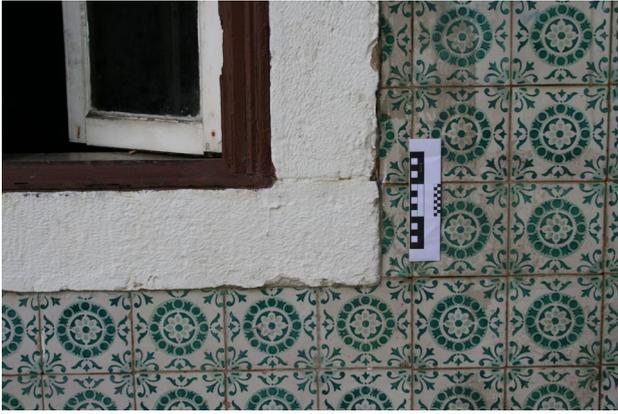
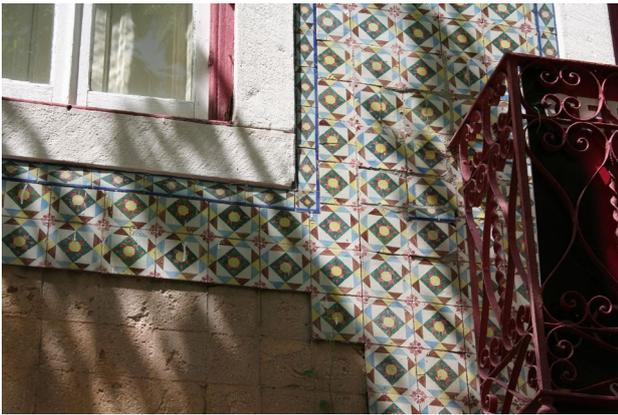
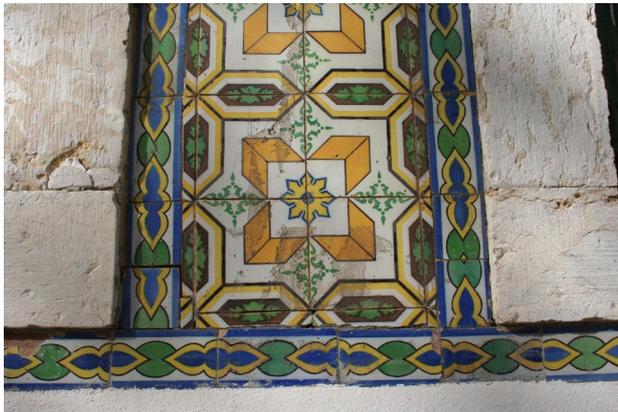
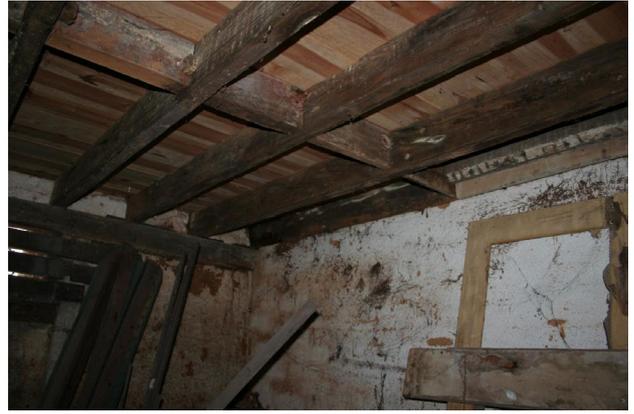
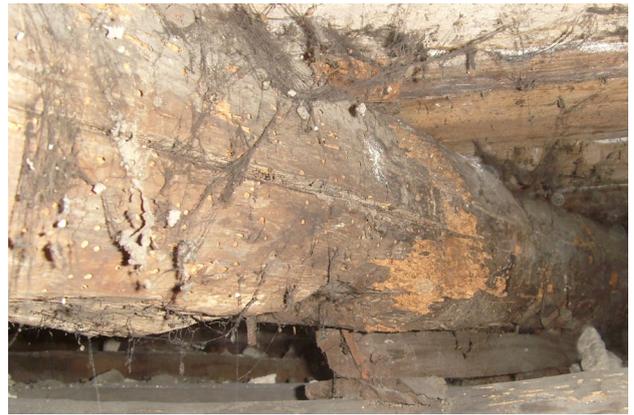
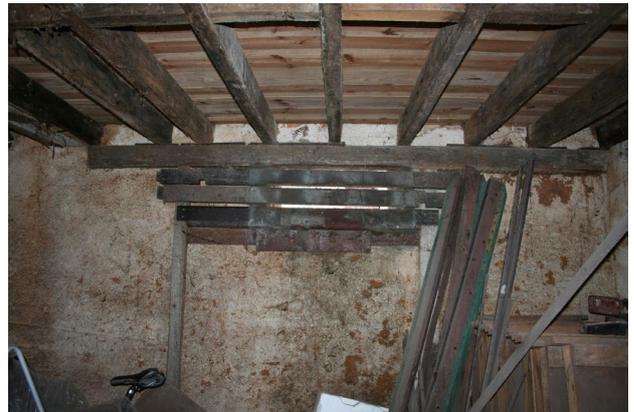
Figura 13. Revestimentos de azulejo.

Figura 14. Tipologias de pavimentos presentes no núcleo urbano antigo do Seixal.

Uma percentagem relativamente reduzida dos edifícios avaliados apresenta como acabamento final revestimentos cerâmicos, alguns destes provenientes do grande advento do azulejo de fachada que ocorreu em Portugal durante a segunda metade do Séc. XIX, período em que as fábricas de Lisboa, e do Porto e de Gaia, utilizando técnicas semi-industriais ou industriais, iniciam a produção do azulejo de padrão. Estas unidades de fabrico produziam respectivamente, azulejos de relevos pronunciados, num gosto pelo volume e pelo contraste de luz e de sombra, e azulejos de padronagens lisas [9]. Ao uso do azulejo encontrava-se subjacente a ideia de durabilidade, uma vez que este tipo de solução permitia manter o bom aspecto da fachada durante um período de tempo mais alargado que as soluções de revestimento alternativas, mesmo nos casos em que a conservação era praticamente inexistente (ver Figura 13).

Os pavimentos observados (ver Figura 14) são correntemente constituídos por vigas colocadas paralelamente entre si, com afastamentos que variam aproximadamente entre os 0,40 m e os excepcionais 0,60 m. As secções transversais são também variáveis, tendo sido observados toros redondos de diâmetros variados (troncos

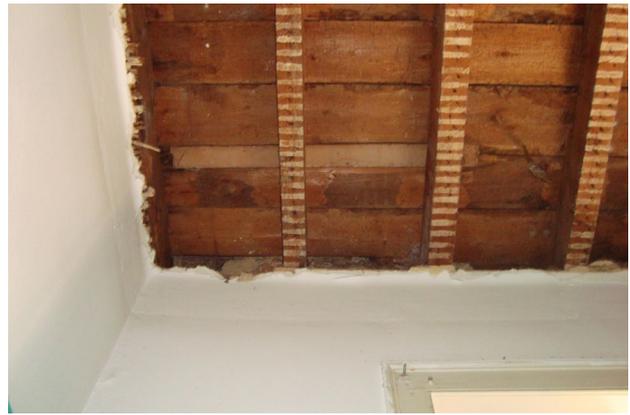
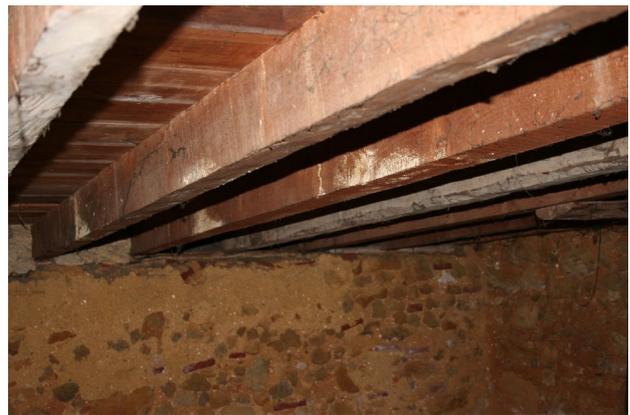
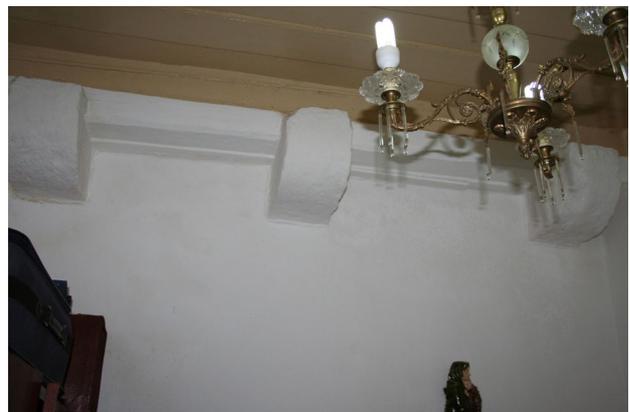
Figura 15. Ligações entre pavimentos e paredes.

do Seixal, consiste no encaixe do vigamento de madeira em aberturas dispostas nas paredes, com as dimensões dos barrotes. Observaram-se ainda, de forma pontual, a descarga sobre cachorros ou a existência de um elemento de distribuição de carga, por exemplo, um frechal de madeira, a fim de evitar a concentração de tensões sob a zona de entrega dos barrotes à parede de alvenaria (Figura 15).

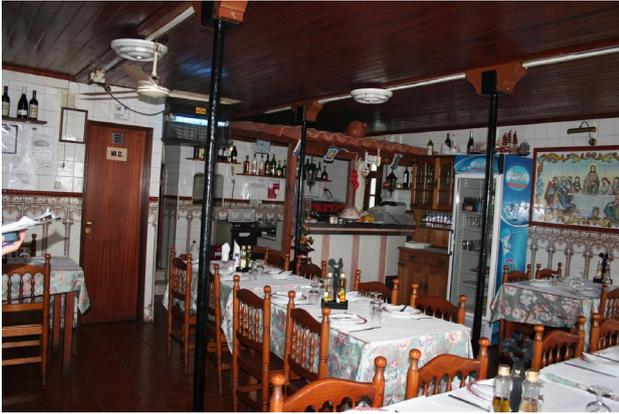
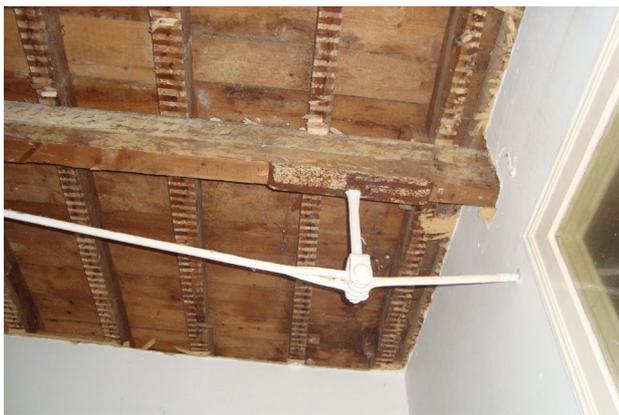
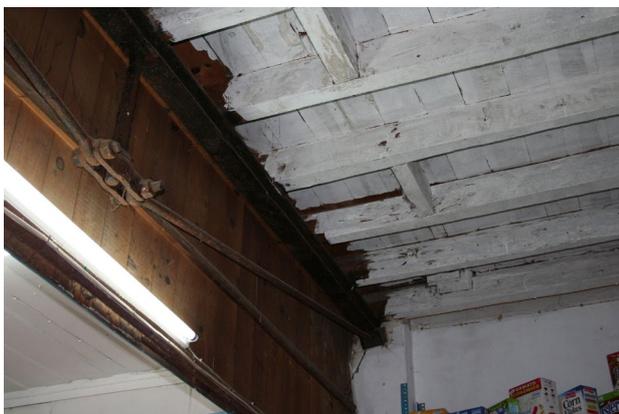
Figura 16. Soluções construtivas originais de reforço de pavimentos.

Observaram-se igualmente algumas soluções construtivas originais de reforço das estruturas do pavimento. Era frequente a utilização de colunas de apoio em ferro fundido como forma de vencer grandes vãos, nomeadamente em edifícios cujo piso térreo se pretendia desprovido de paredes resistentes interiores. Com igual finalidade surgem ainda alguns exemplos de vigas mistas, nas quais a viga de madeira é reforçada por dois tirantes de varão de ferro, ligados aos seus extremos e reunidos num pendural também ele em ferro. A Figura 16 apresenta exemplos de ambas as soluções descritas.

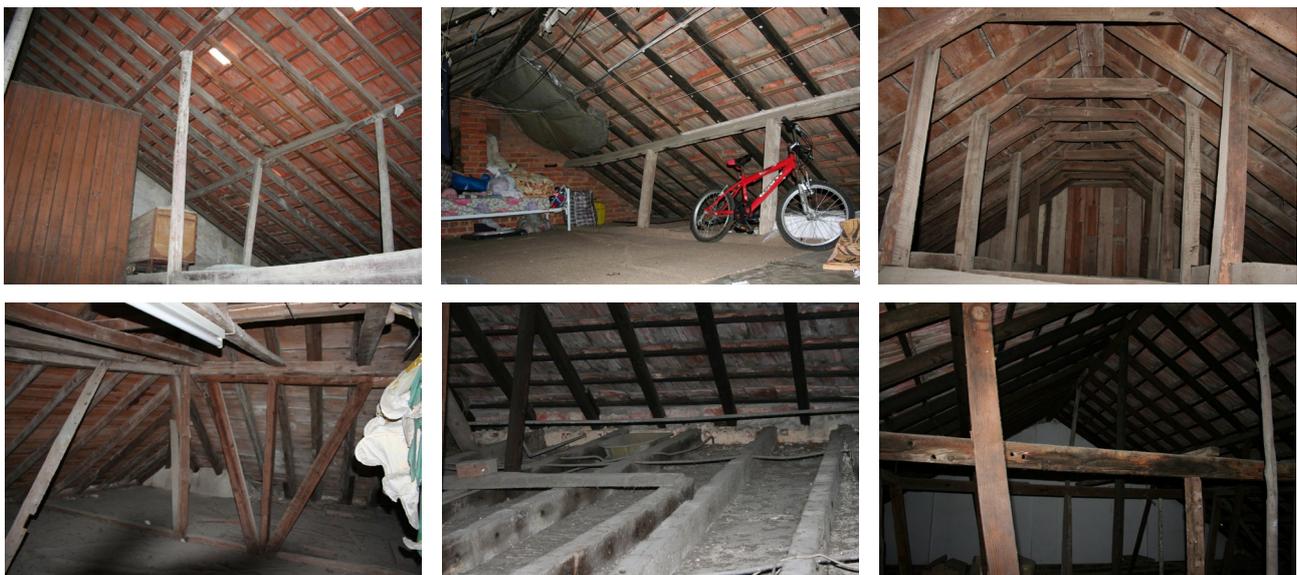
Figura 17. Exemplos de coberturas observadas no núcleo urbano antigo do Seixal.

a) a solução estruturalmente mais simples, que consiste em vigas/barrotes principais de madeira paralelos à fachada, descarregando sobre as paredes meirias ou meãs; b) uma estrutura de barrotes a descarregar sobre um lintel no topo das paredes de fachada e uma viga de cumeeira, como se fossem asnas desprovidas de escoras, pendural e linha; e c) solução com uma geometria de asna fechada simples (ver Figura 18). Nos casos de coberturas de grandes dimensões (maiores vãos e número de vertentes), a solução estrutural torna-se mais complexa em termos das suas ligações e da geometria dos elementos de madeira.

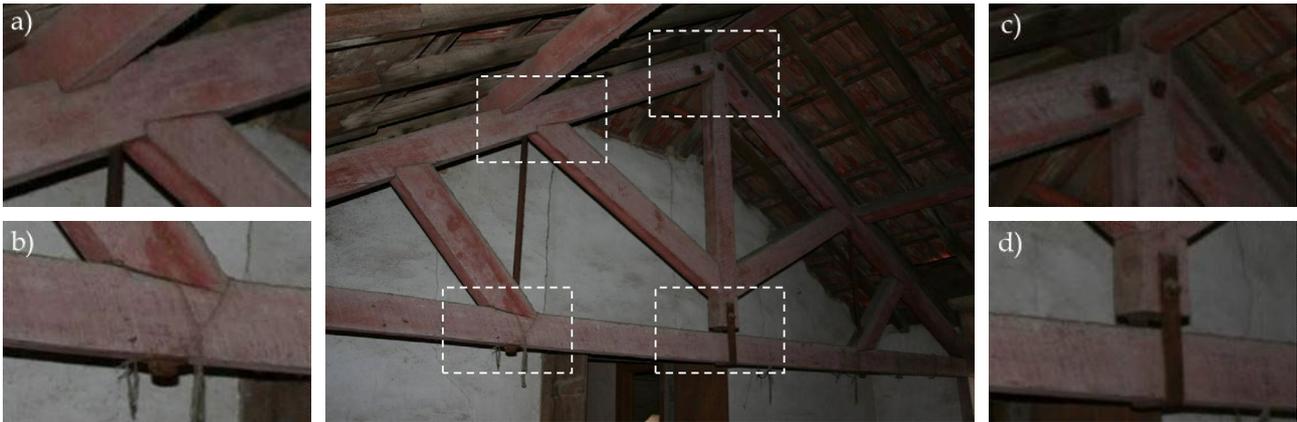
Figura 19. Diferentes tipos de ligações em estruturas de cobertura em madeira.

As ligações entre os vários elementos da estrutura da cobertura são, na sua maioria, pregadas, nem sempre apresentando cuidados de samblagem entre as peças de madeira e as ferragens. As samblagens, cuja função é garantir a transmissão de esforços por atrito e compressão na interface entre os elementos a unir, são realizadas por dentes e, em certos casos, complementadas com a execução de respiga e mécha. As ligações com ferragens foram observadas apenas em asnas complexas e, conseqüentemente, de maior vão. Suportada por critérios empíricos, a dimensão destas ligações pode variar entre larguras de 3 a 6 cm e espessuras de 0,5 a 1,2 cm, sendo determinada pela dimensão da estrutura.

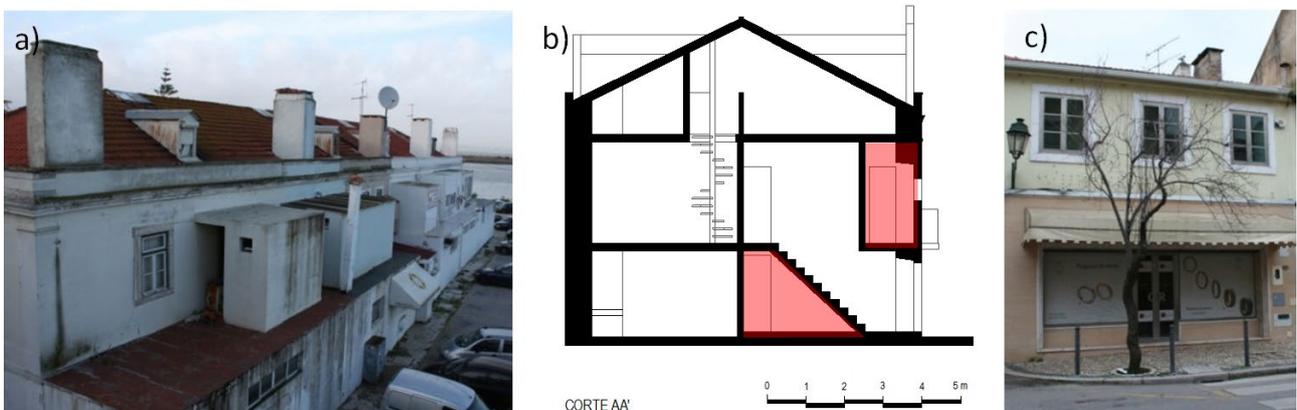
Figura 20. Alterações ao edificado: a) construção de anexos; b) criação de instalações sanitárias sobre a caixa de escadas; c) abertura de grandes vãos.

Nos casos mais frequentes no Seixal aponta-se a construção de anexos sobre as fachadas posteriores, na área dos pátios ou logradouros (Figura 20a). Na mesma linha surge também a criação de novos compartimentos no interior dos edifícios, alterando a planta primitiva. A necessidade de espaço ou de áreas específicas são as principais causas deste tipo de alterações. Em grande parte das inspecções verificou-se ainda a presença de instalações sanitárias improvisadas, construídas para suprimir a sua ausência ou para substituir a pia de despejos, em muitos casos transformada na “casa de banho” possível. Muito frequentemente, o desvão das escadas (ou o espaço por cima da entrada, no 1.º piso) é aproveitado para desenvolver as instalações sanitárias de modo a não perturbar o funcionamento das restantes divisões (Figura 20b). Noutras situações, são construídas fora do perímetro
